DOKUMENTACJA FOTOGRAFICZNA.

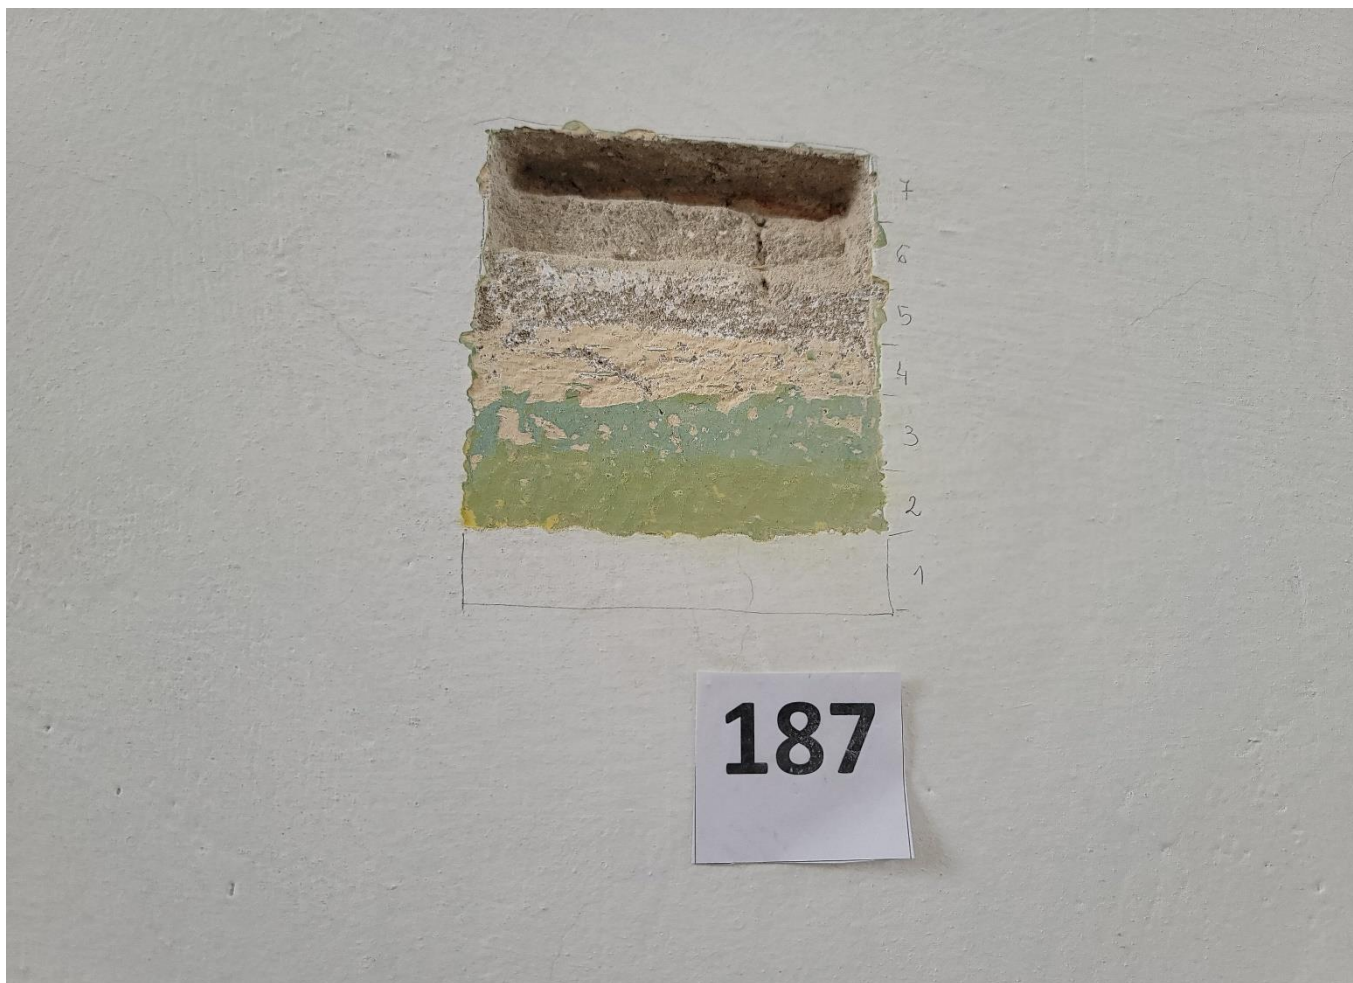
Fot. 34 Synagoga Nowomiejska w Dębicy. Odkrywka stratygraficzna na ścianie wschodniej. Widoczne wtórne nawarstwienia z zaprawy wapienno-piaskowej i powłok malarskich.

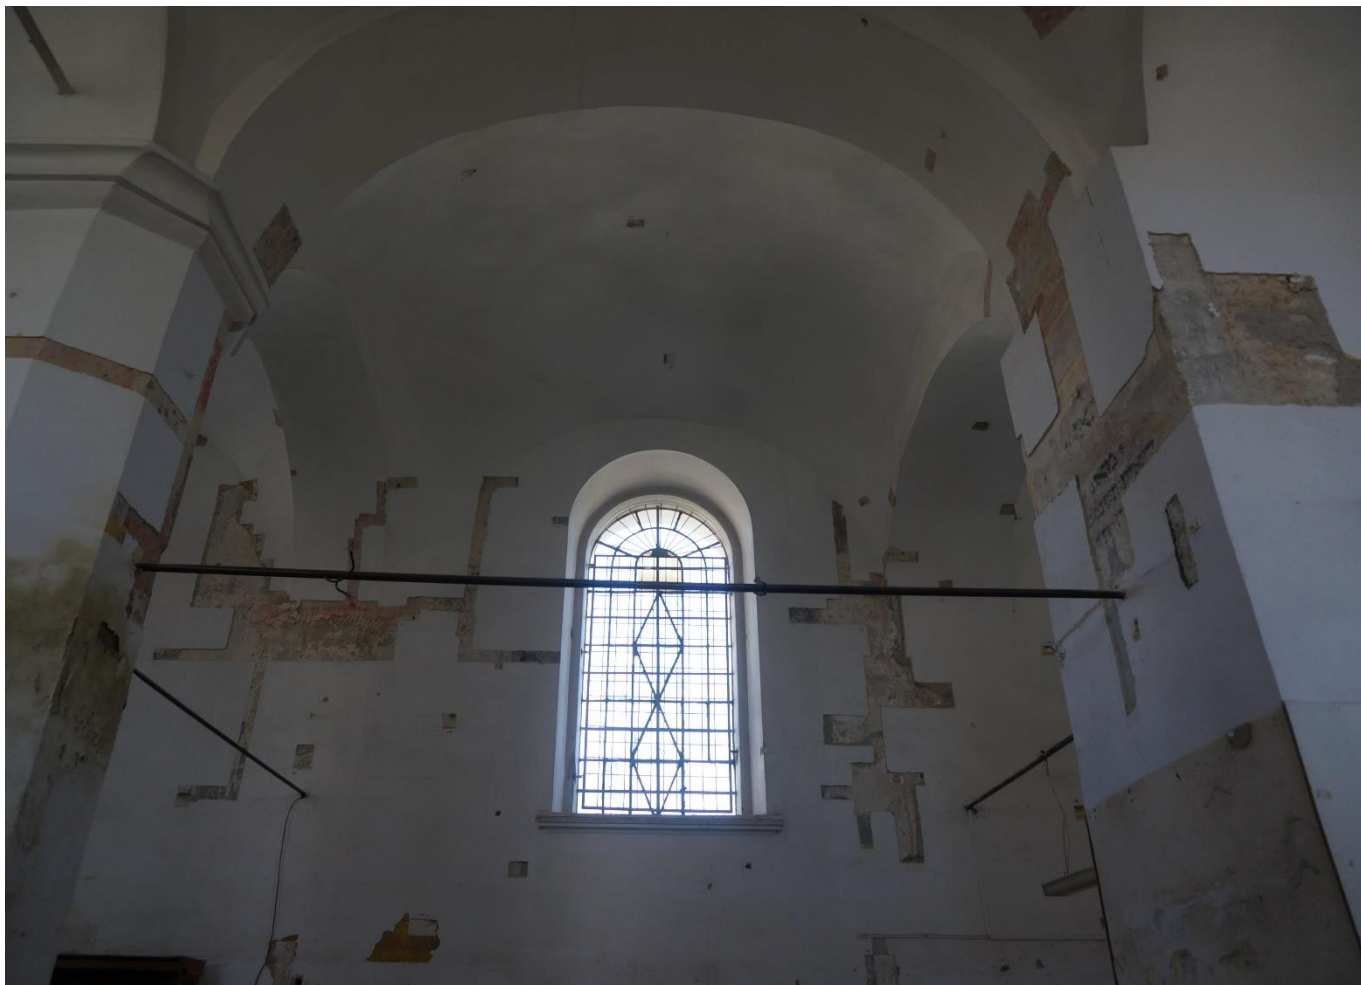
Fot. 35 Synagoga Nowomiejska w Dębicy. Widok na odkrywki stratygraficzne w części południowo-zachodniej pierwotnej sali modlitw. Widoczne fragmenty barokowej dekoracji malarskiej z 2 poł. XVIII w.

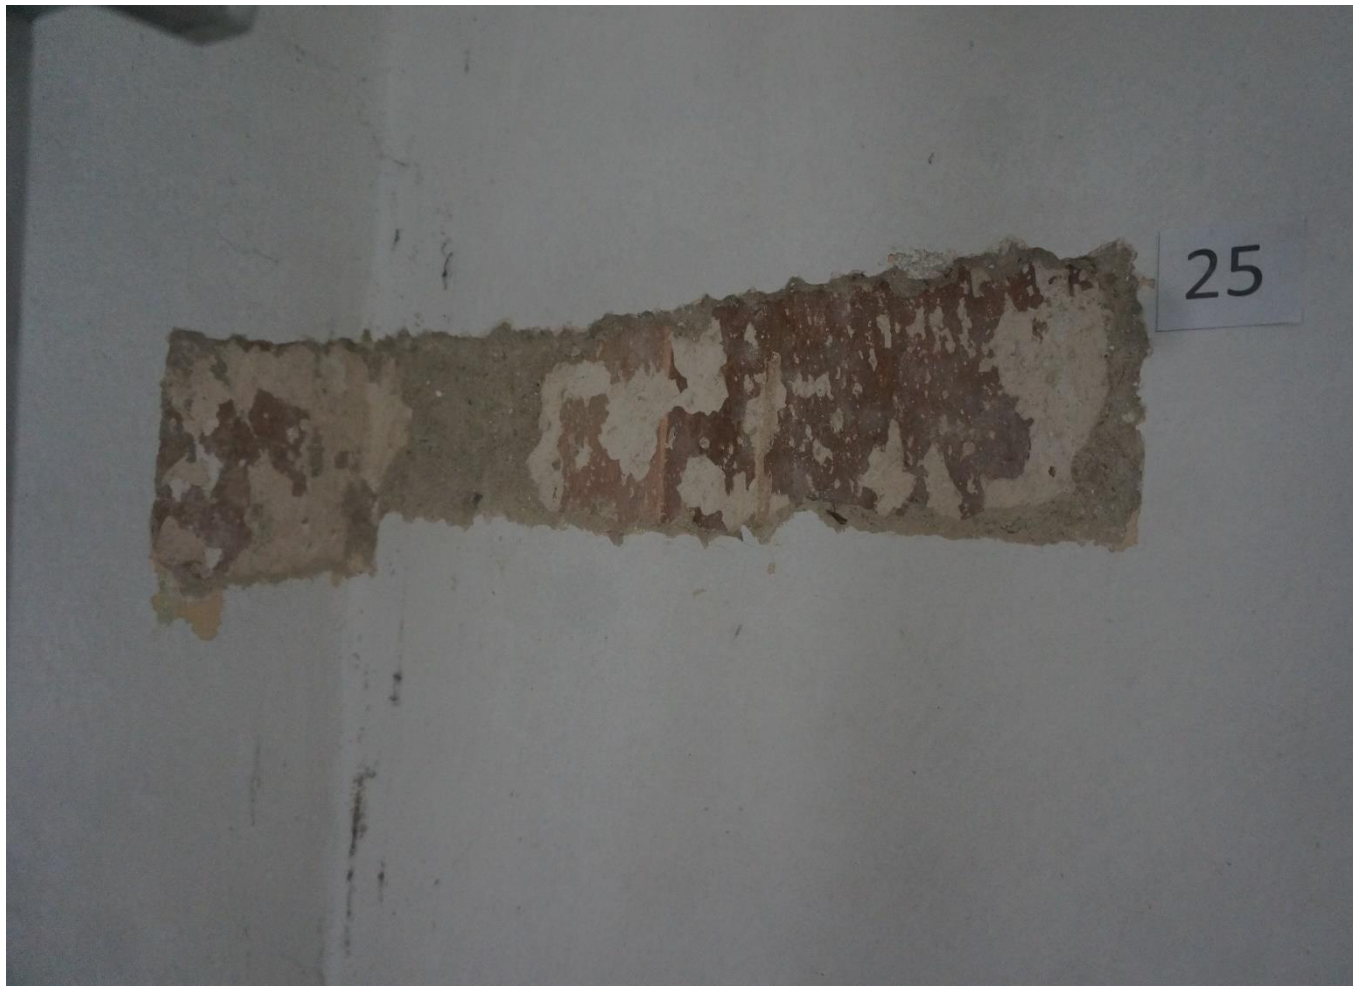
Fot.36 Synagoga Nowomiejska w Dębicy. Odkrywka stratygraficzna w narożniku ścian wschodniej i południowej. Pod wtórnymi nawarstwieniami znajdują się fragmenty zabytkowej polichromii z 2 poł XVIII w. Widoczna warstwa malarska jest źle zachowana, wymaga doczyszczenia, posiada ubytki i odspojenia warstwy pobiały z polichromią.

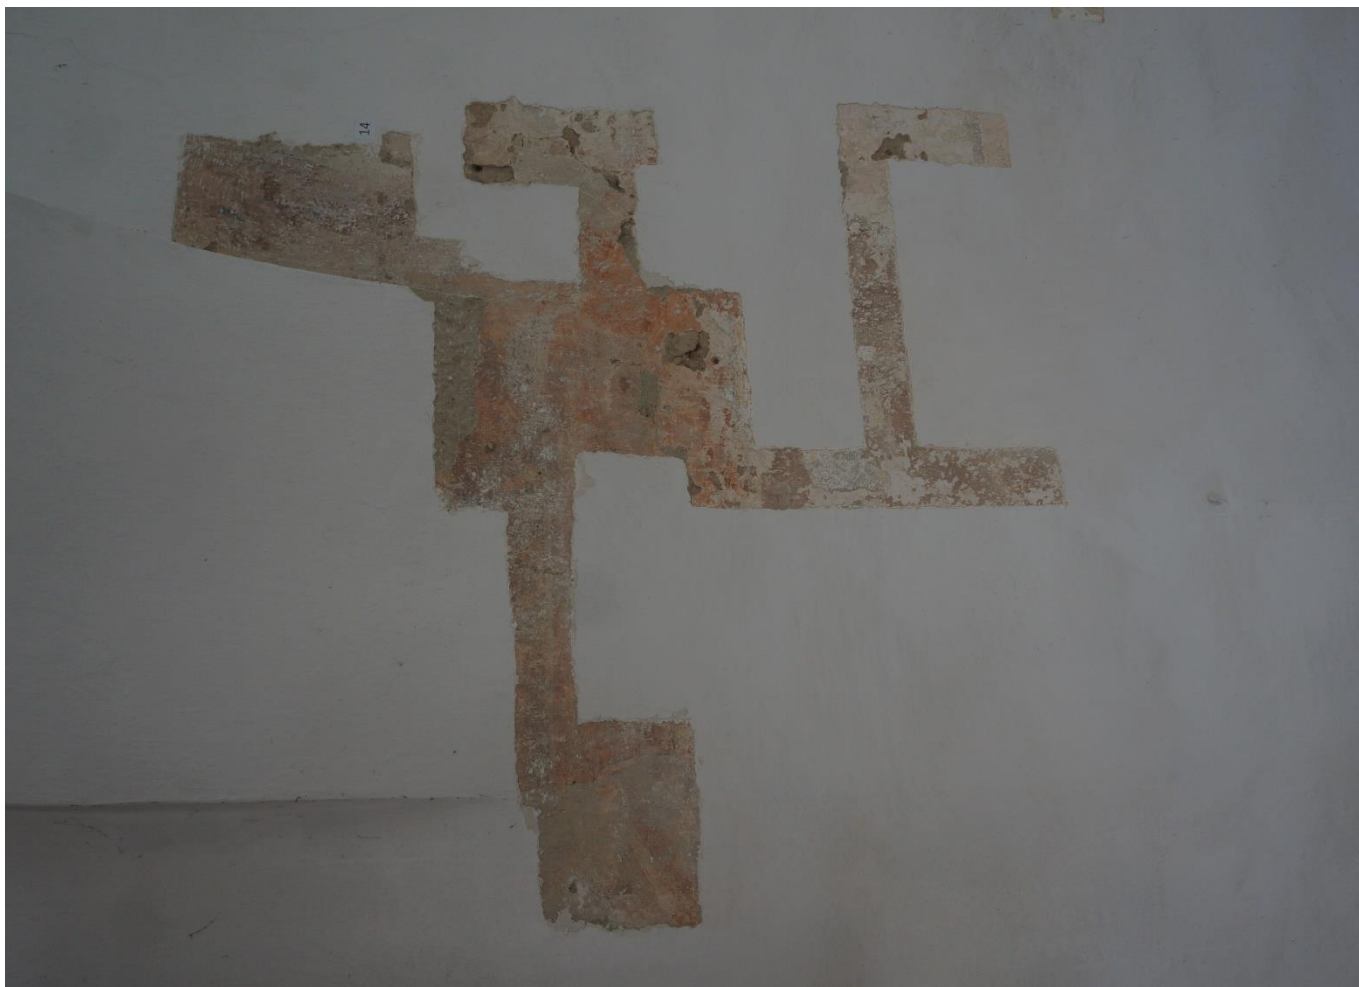
Fot.37 Synagoga Nowomiejska w Dębicy. Odkrywka stratygraficzna na ścianie południowej w oryginalnej sali modlitw. Pod wtórnymi nawarstwieniami znajdują się fragmenty zabytkowej polichromii z 2 poł XVIII w. z iluzjonistycznie namalowanym filarem. Widoczna warstwa malarska jest źle zachowana, wymaga doczyszczenia, posiada ubytki i odspojenia warstwy pobiałą z polichromią.

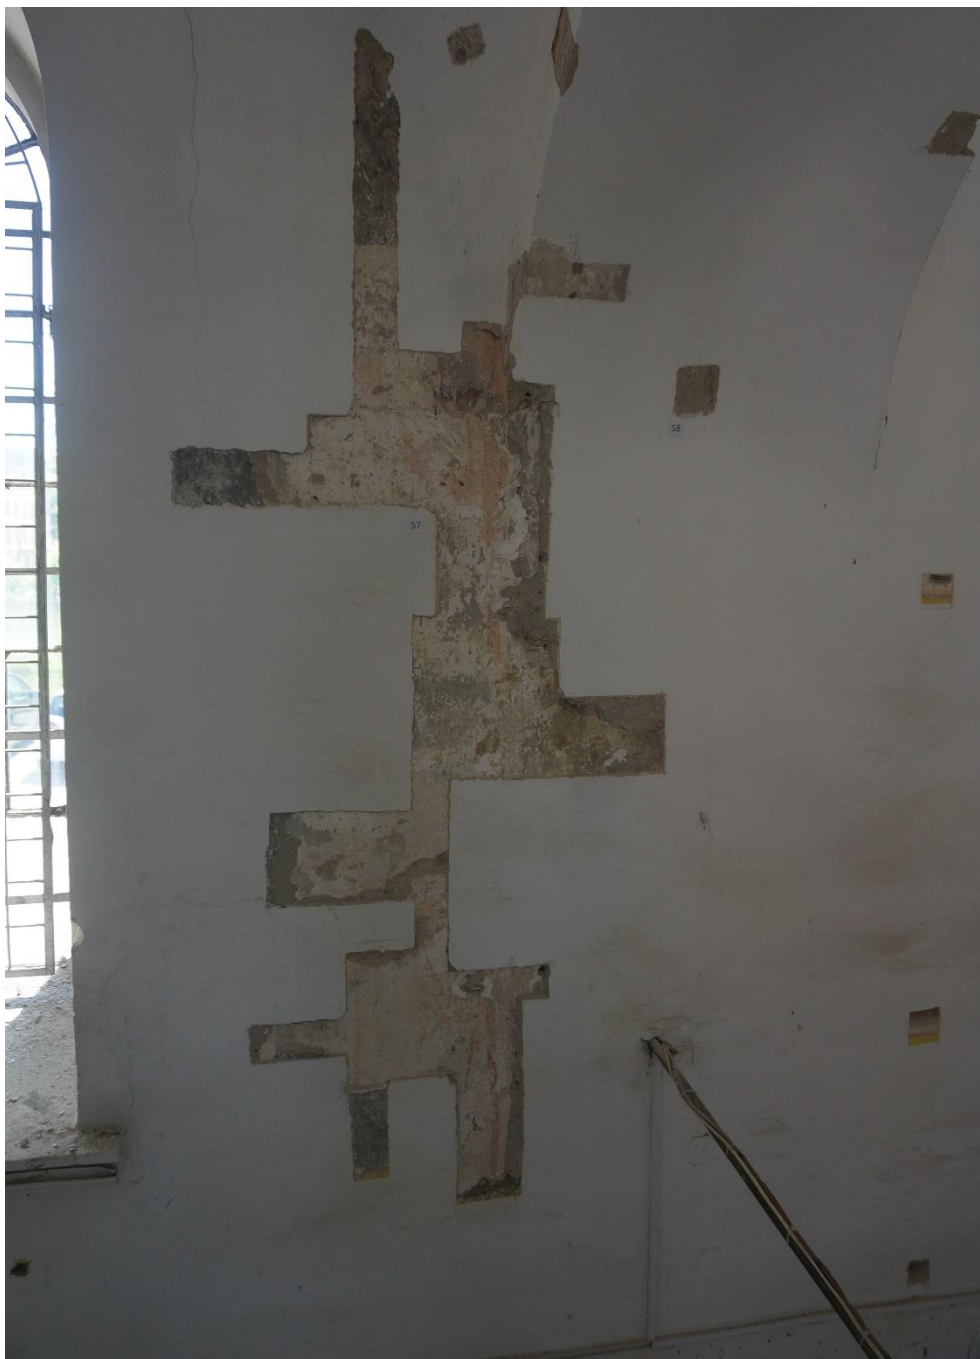
Fot.38 Synagoga Nowomiejska w Dębicy. Odkrywka stratygraficzna na ścianie południowej w oryginalnej sali modlitw. Pod wtórnymi nawarstwieniami znajdują się fragmenty zabytkowej polichromii z końca XVII w. i 2 poł XVIII w. z iluzjonistycznie malowanym filarem podtrzymującym gurt sklepienny. Widoczna pierwotna warstwa malarska jest bardzo źle zachowana i nieczytelna.

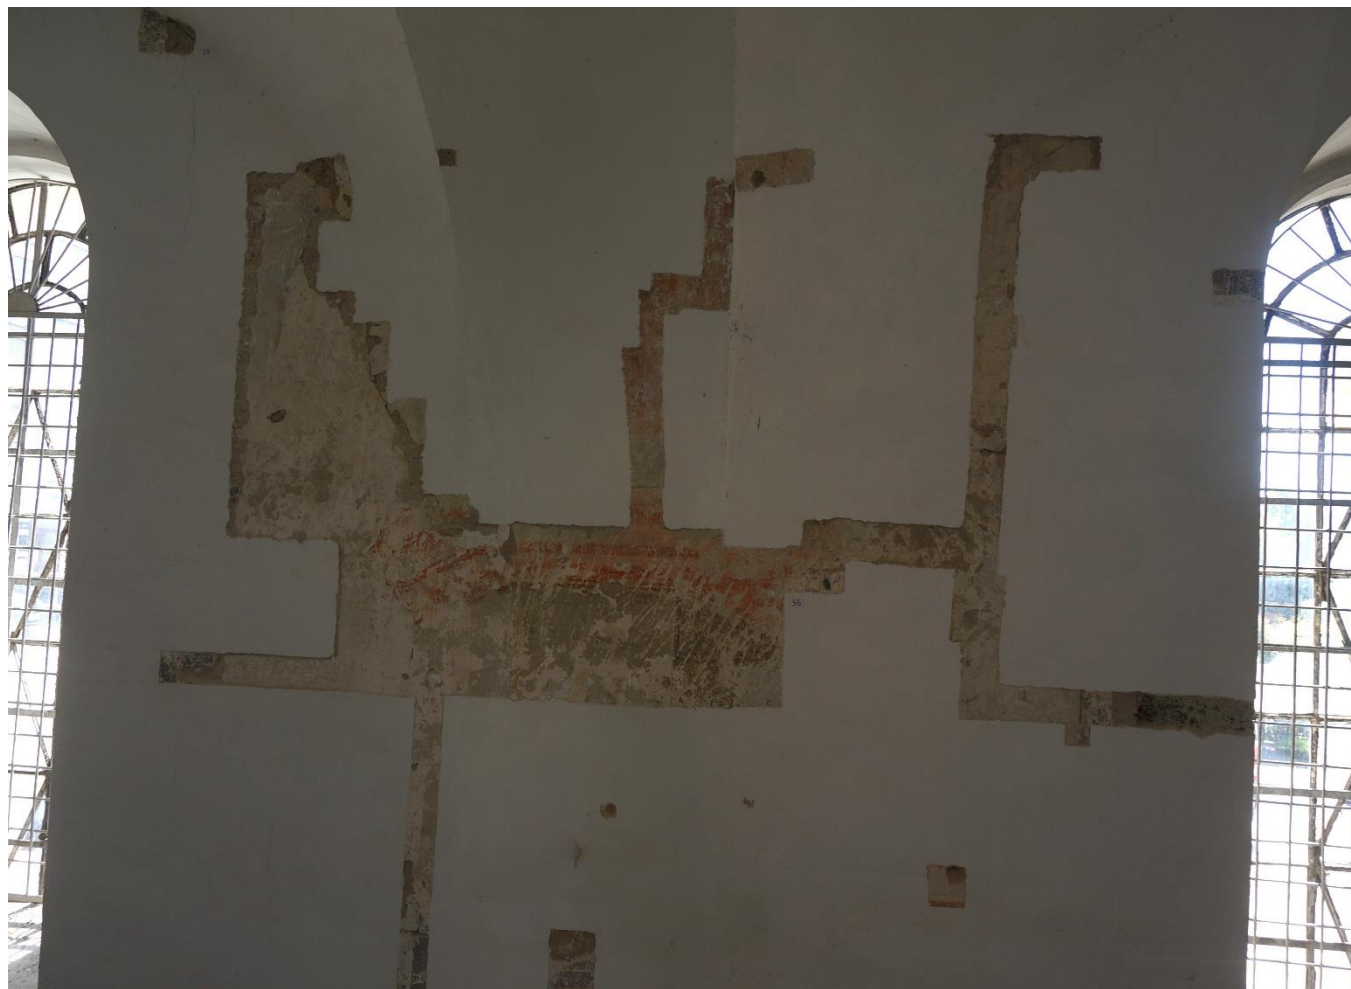
Fot.39 Synagoga Nowomiejska w Dębicy. Odkrywka stratygraficzna na ścianie południowej w oryginalnej sali modlitw. Widoczny fragment z 2 poł XVIII w. z iluzjonistycznie malowanym filarem podtrzymującym gurt sklepienny. Warstwa malarska znajduje się w złym stanie zachowania, na powierzchni występują uszkodzenia mechaniczne (zarysowania), powstałe w celu zwiększenia przyczepności podłoża dla kolejnych warstw zaprawy.

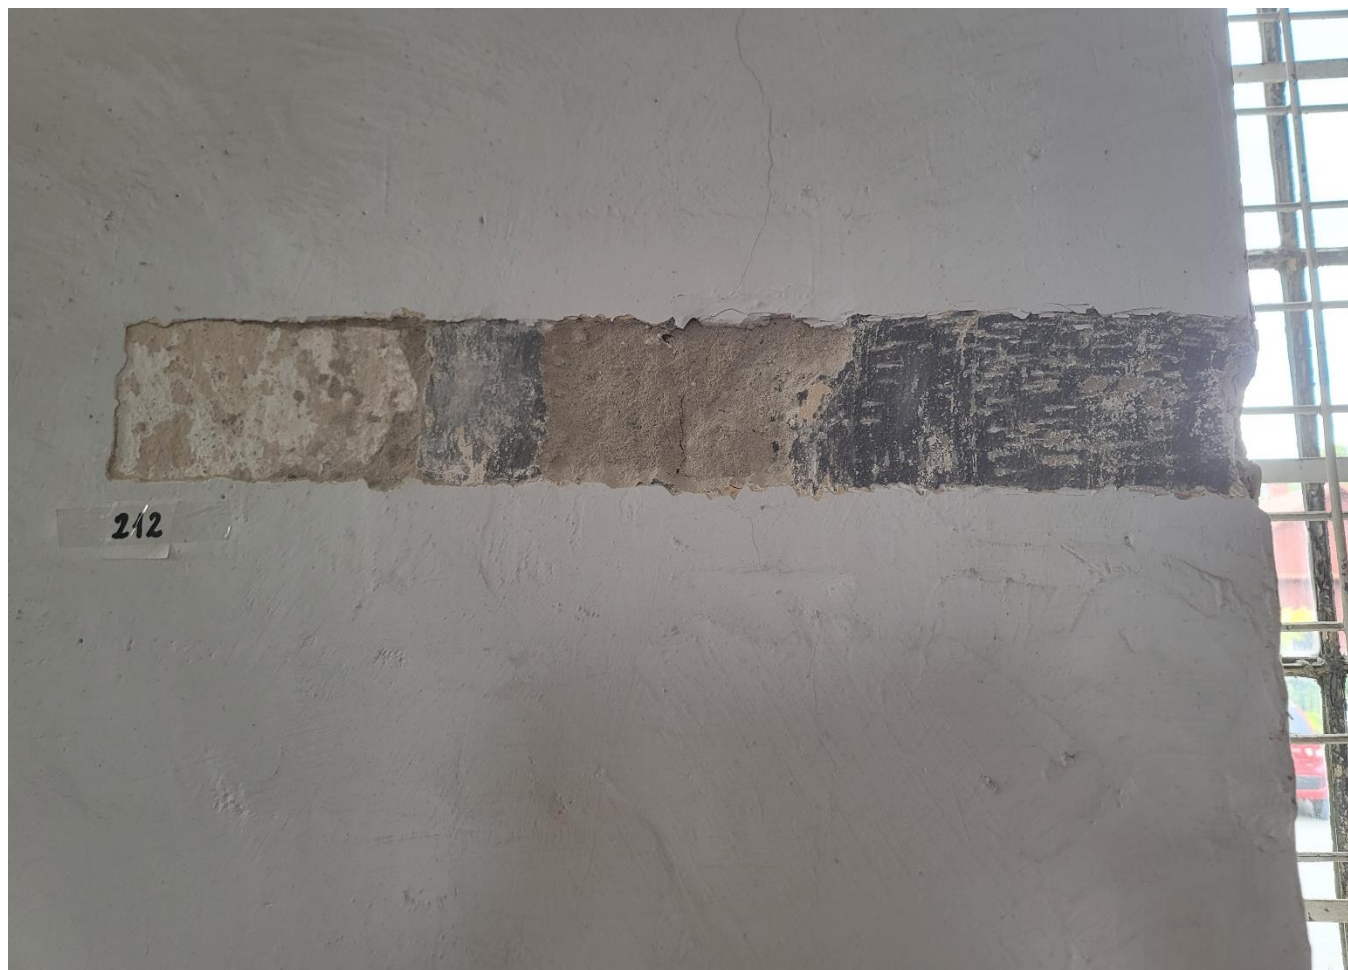
Fot.41 Synagoga Nowomiejska w Dębicy. Odkrywka stratygraficzna na ścianie południowej w oryginalnej sali modlitw. Widoczne współczesne przekształcenia malarskie i architektoniczne ścian (przemurowanie glífów okiennych). Najniżej położona ciemnoszara warstwa stanowi pobiałę wapienną zabrudzoną na skutek pożaru w czasie II wojny światowej.

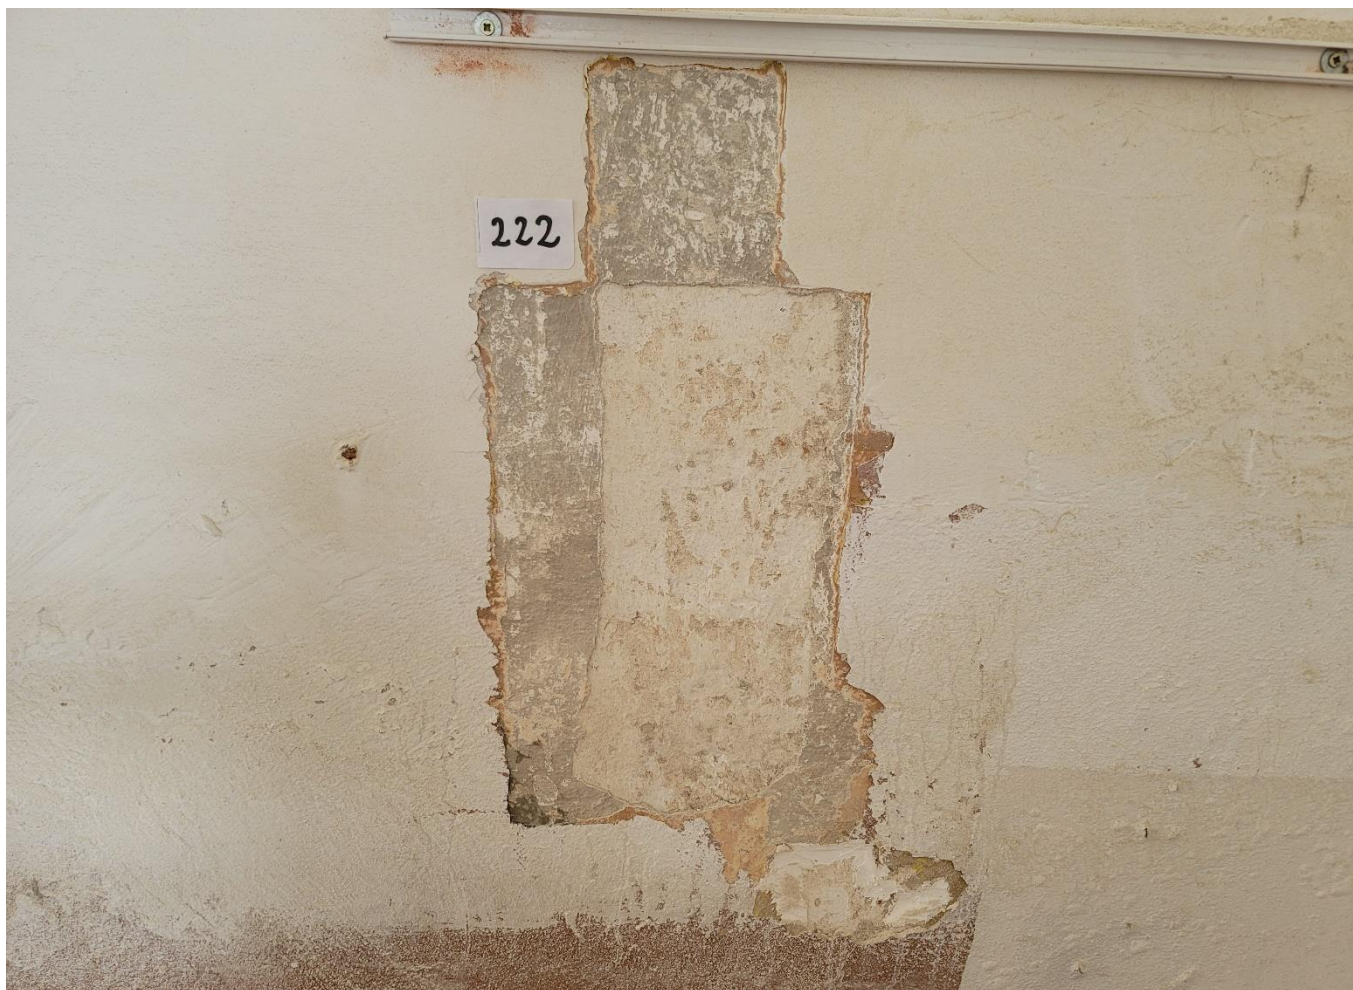
Fot.42 Synagoga Nowomiejska w Dębicy. Odkrywka stratygraficzna na ścianie południowej w oryginalnej sali modlitw. W centralnej części odkrywki widać oryginalną warstwę zaprawy wapienno-piaskowej z pobiłą wapienną. Położona na niej cienka warstwa zaprawy z pobiłą wapienną została zabrudzona na skutek pożaru w czasie II wojny światowej.

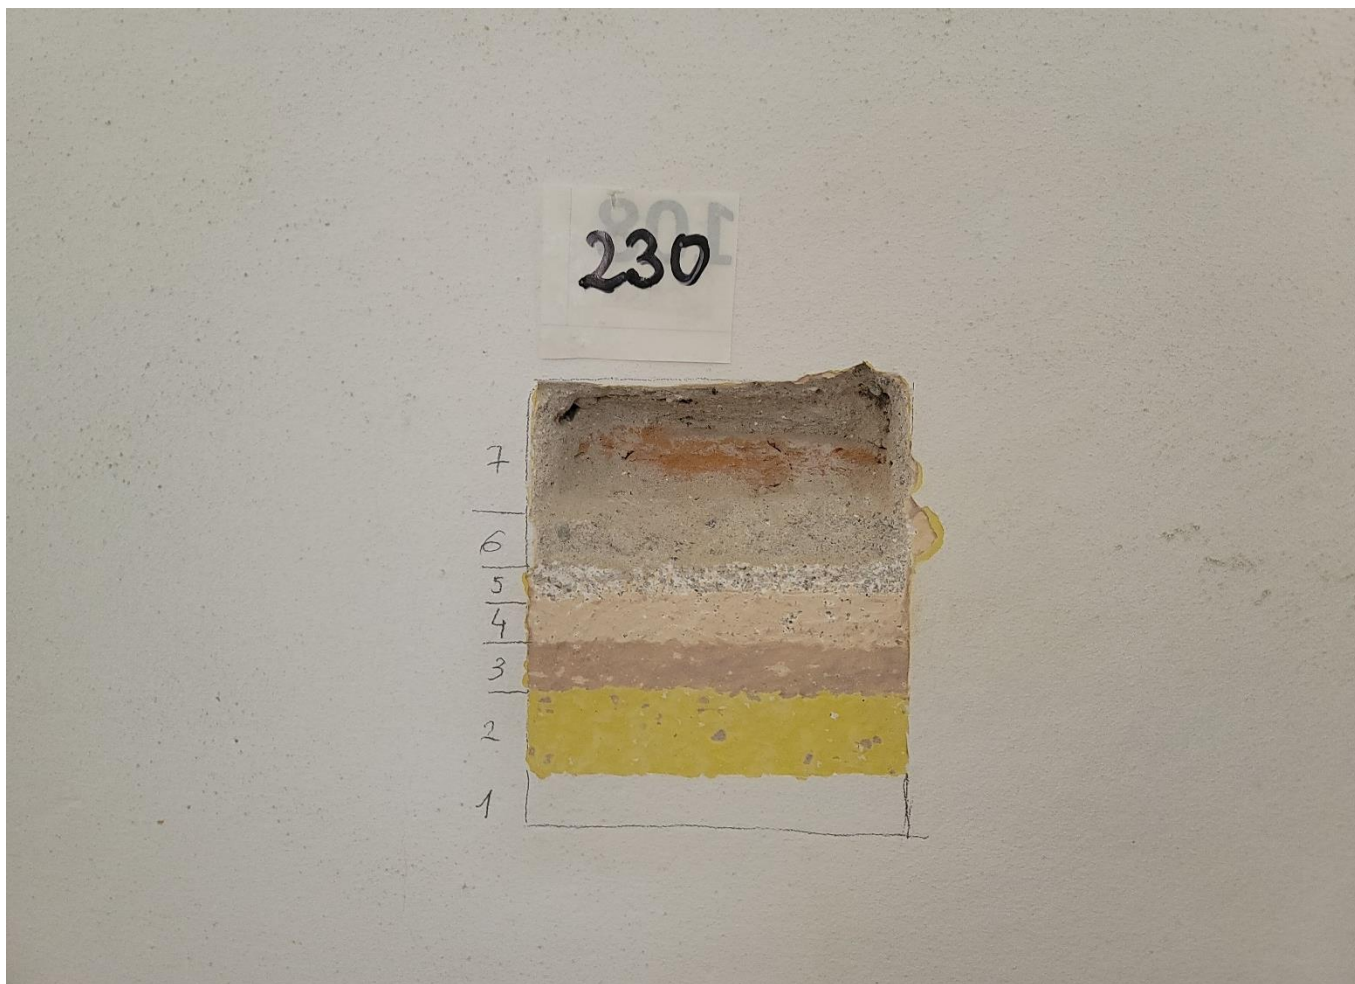
Fot.43 Synagoga Nowomiejska w Dębicy. Odkrywka stratygraficzna na ścianie południowej w oryginalnym babińcu. Widoczne współczesne przekształcenia malarskie ścian. Najniżej położona szara warstwa stanowi pobiałę wapienną zabrudzoną na skutek pożaru w czasie II wojny światowej.

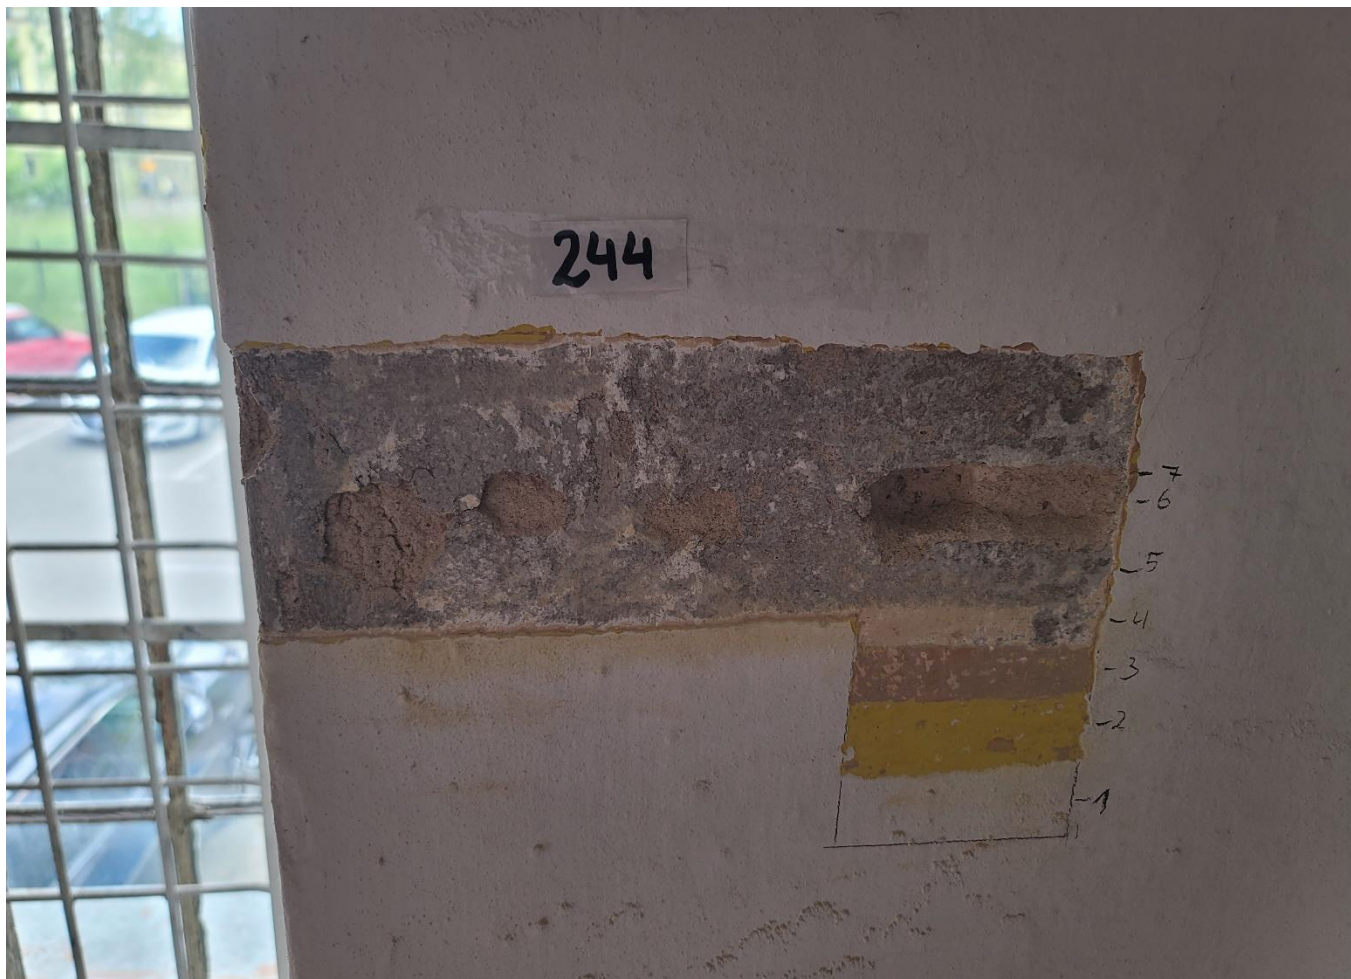
Fot.44 Synagoga Nowomiejska w Dębicy. Odkrywka stratygraficzna na ścianie południowej w oryginalnym babińcu. Widoczne współczesne przekształcenia malarskie i architektoniczne ścian (przemurowanie glifów okiennych). Najniżej położona ciemnoszara warstwa stanowi pobiałę wapienną zabrudzoną na skutek pożaru w czasie II wojny światowej.

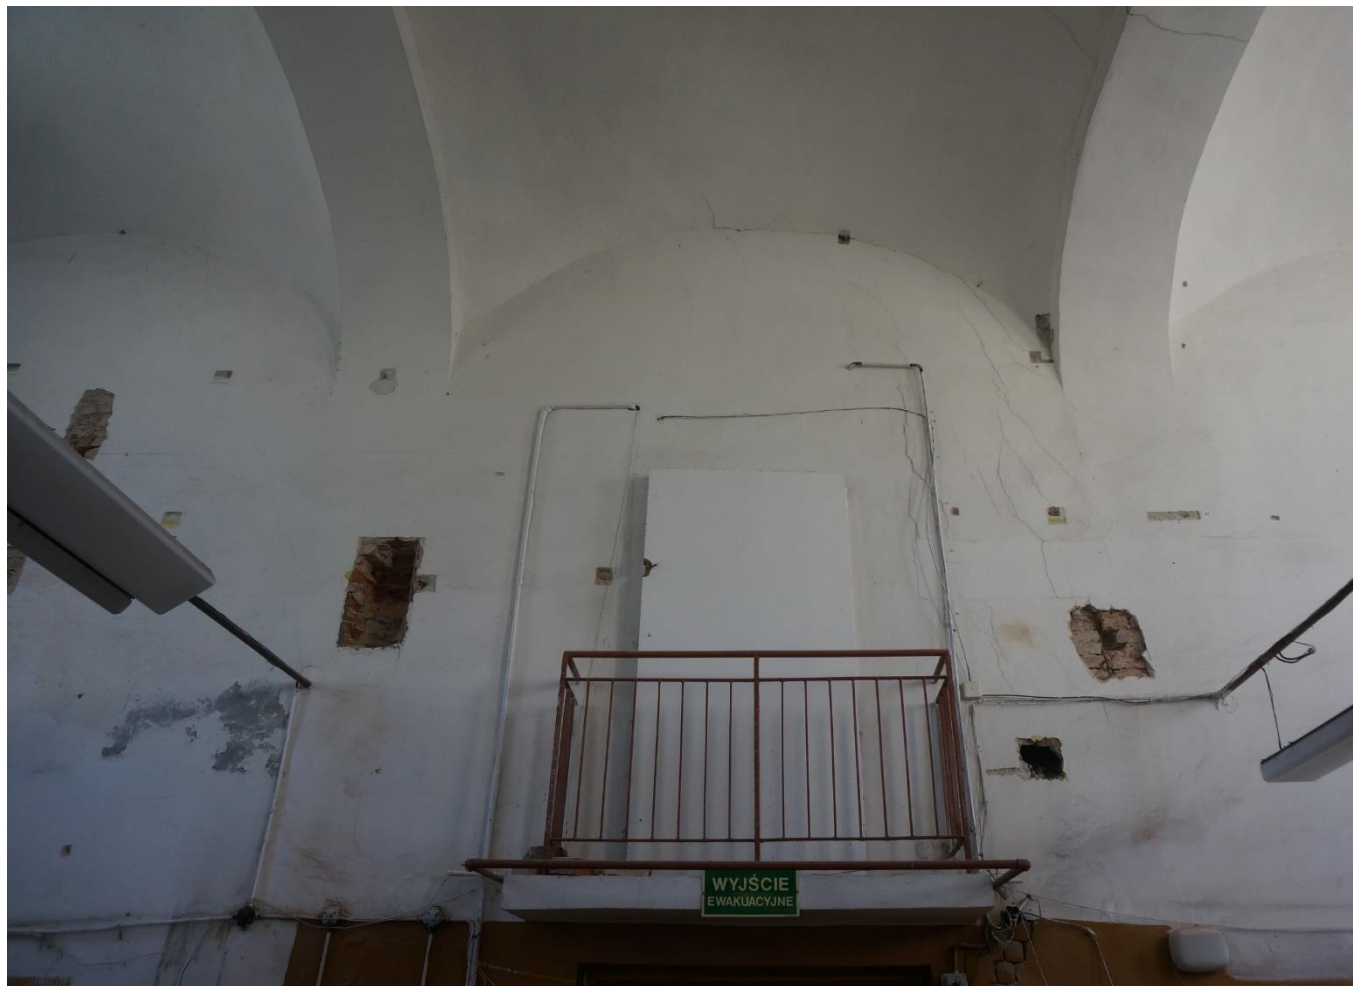
Fot.45 Synagoga Nowomiejska w Dębicy. Widok na odkrywki stratygraficzne i architektoniczne na ścianie zachodniej synagogi. W dużych odkrywkach znajdujących się po prawej i lewej stronie otworu drzwiowego odsłonięte zostały oryginalne glify okienne z początku powstania synagogi (koniec XVII w.) Po prawej stronie od drzwi widoczne są pionowe pęknięcia ściany – miejsce w którym znajdował się komin.

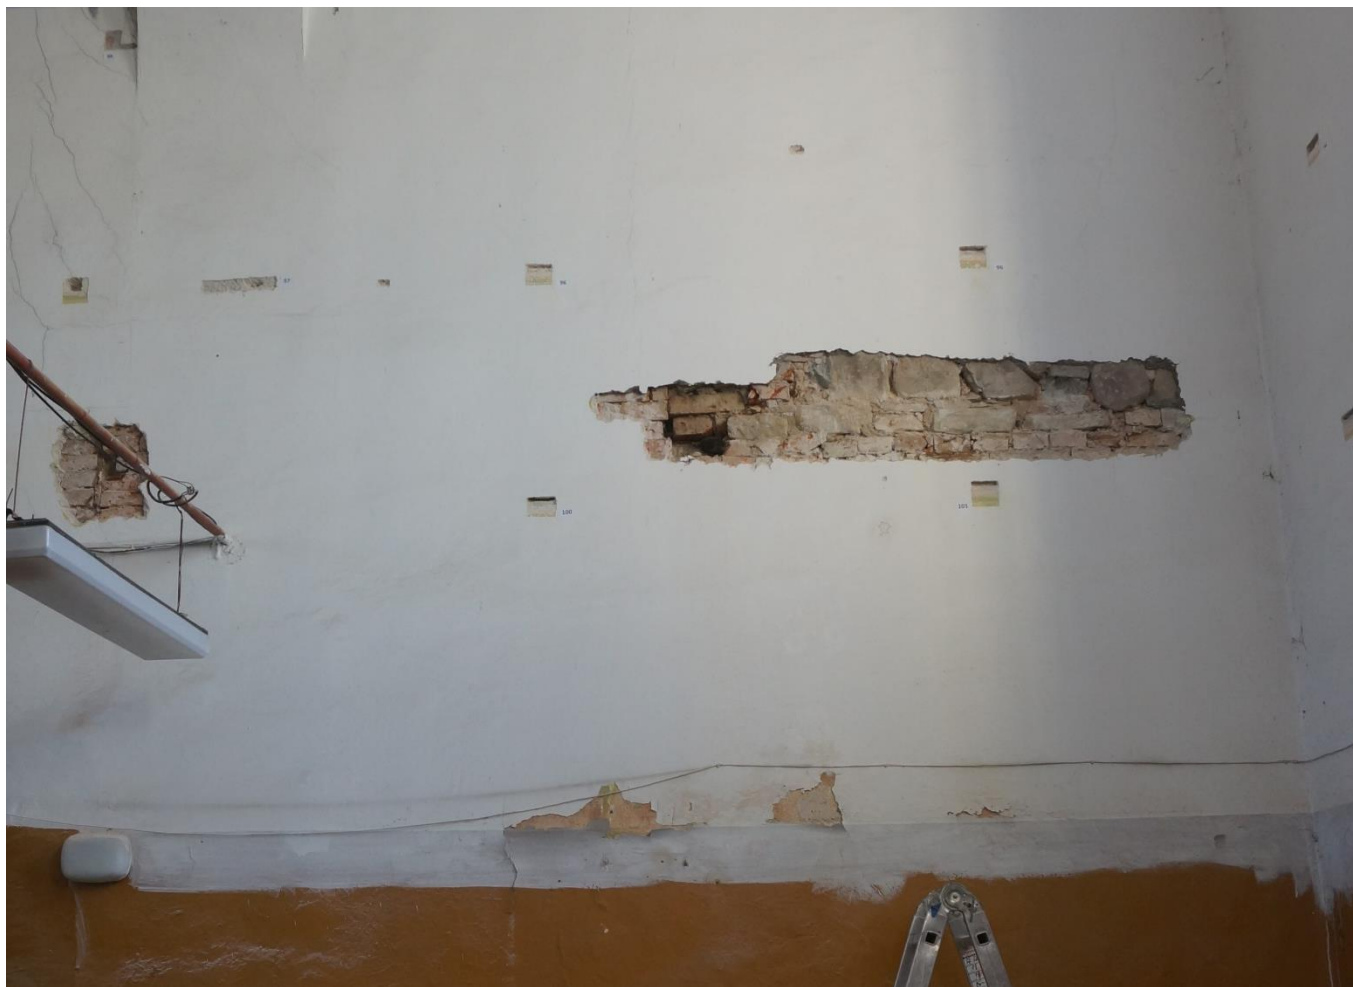
Fot.46 Synagoga Nowomiejska w Dębicy. Widok na odkrywkę architektoniczną na ścianie zachodniej synagogi. Przy lewej krawędzi odkrywki widać cegły, którymi zamurowane zostało okno. Biegące do góry pęknięcie w tynku określa krawędź prawego głifu okiennego z końca XVII w.

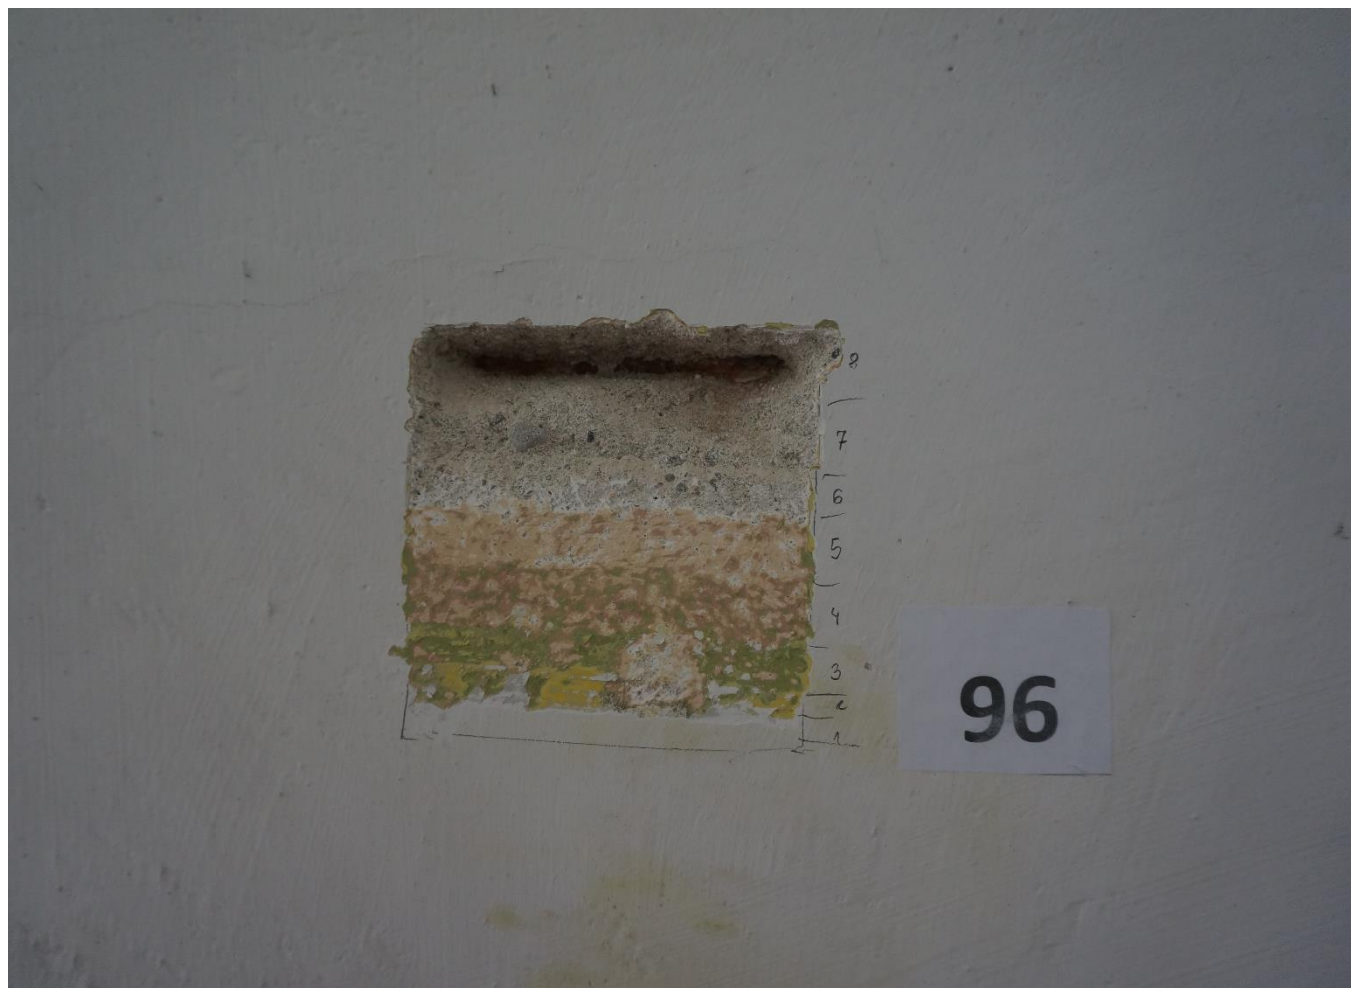
Fot.47 Synagoga Nowomiejska w Dębicy. Odkrywka stratygraficzna na ścianie zachodniej w oryginalnym babińcu. Widoczne współczesne przekształcenia malarskie. Najniżej położona ciemnoszara warstwa stanowi pobiałę wapienną zabrudzoną na skutek pożaru w czasie II wojny światowej.

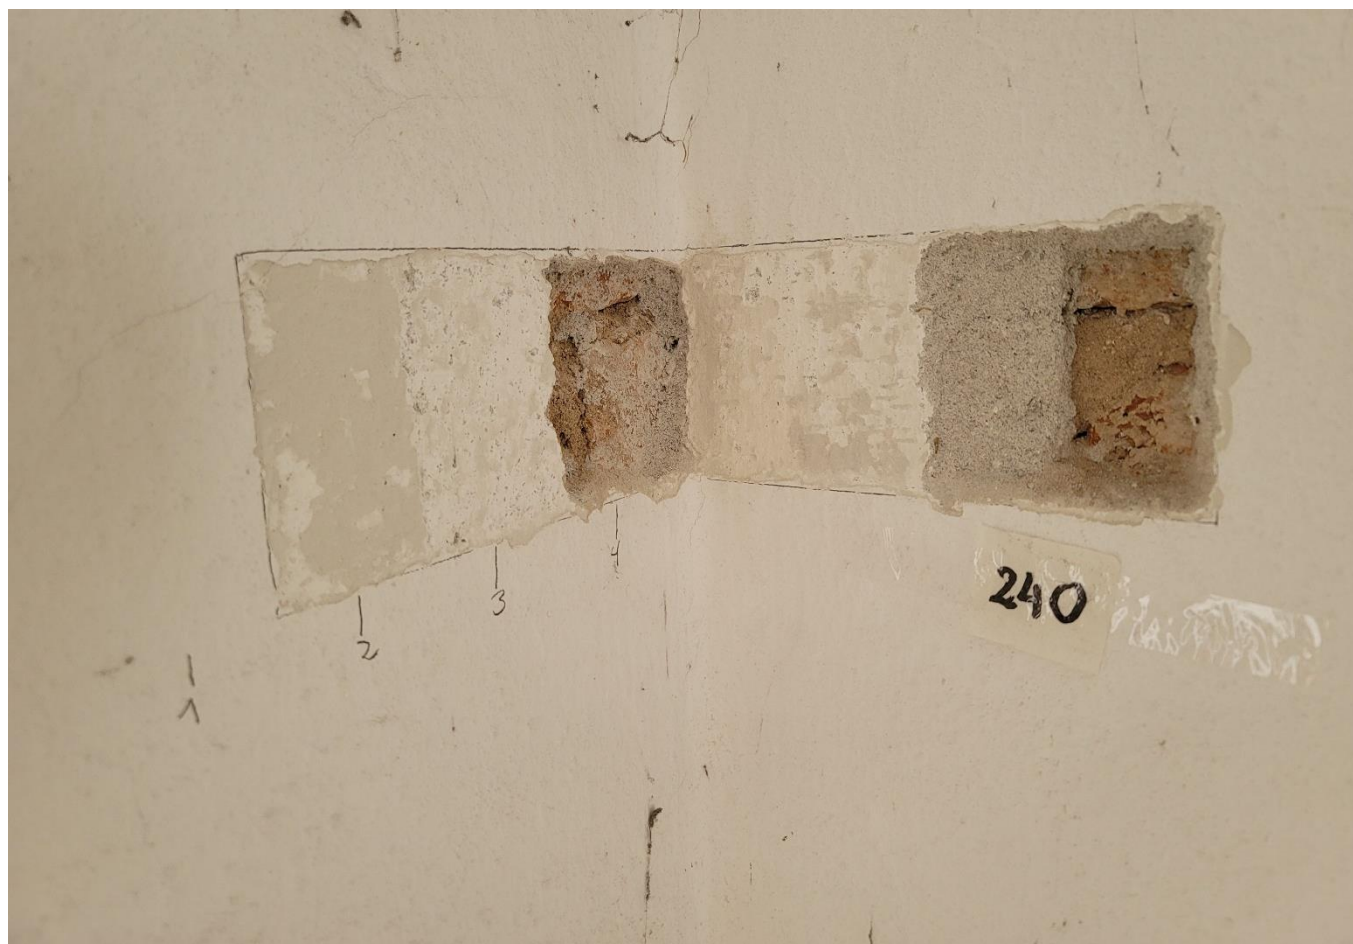
240 Fot.48 Synagoga Nowomiejska w Dębicy. Odkrywka stratygraficzna w narożniku ścian południowej i zachodniej. Widoczne współczesne przekształcenia malarskie powierzchni ścian. Bezpośrednio na cegle znajduje się zaprawa i pobiałą wapienna z lat 30-tych XX w.

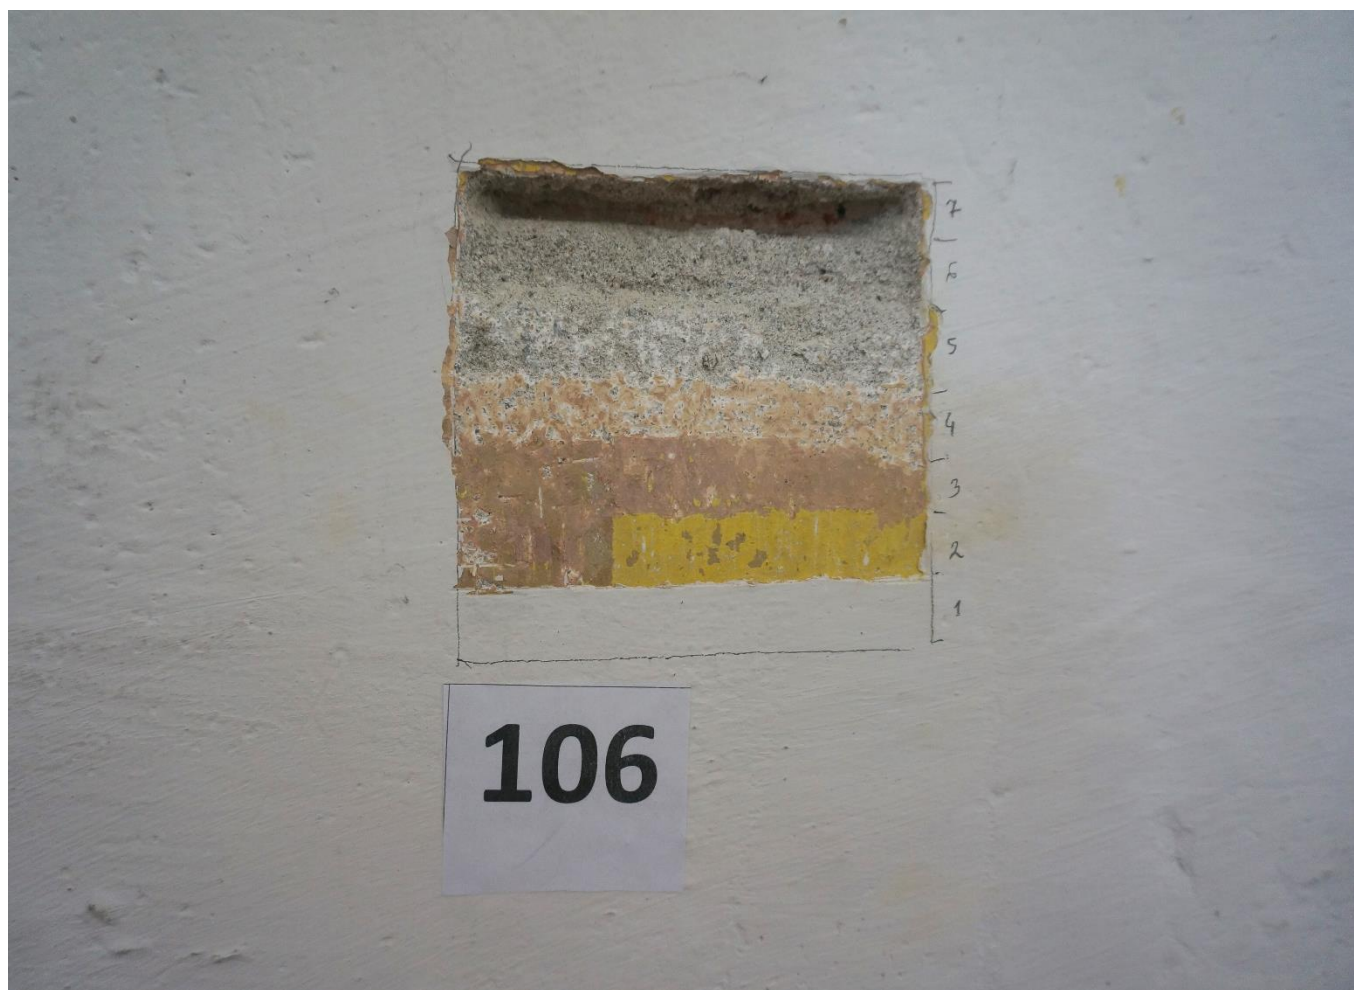
Fot.51 Synagoga Nowomiejska w Dębicy. Odkrywka stratygraficzna na ścianie północnej synagogi. Widoczne współczesne przekształcenia malarskie powierzchni ścian. Bezpośrednio na cegle znajduje się zaprawa i pobiata wapienna z lat 30-tych XX w.

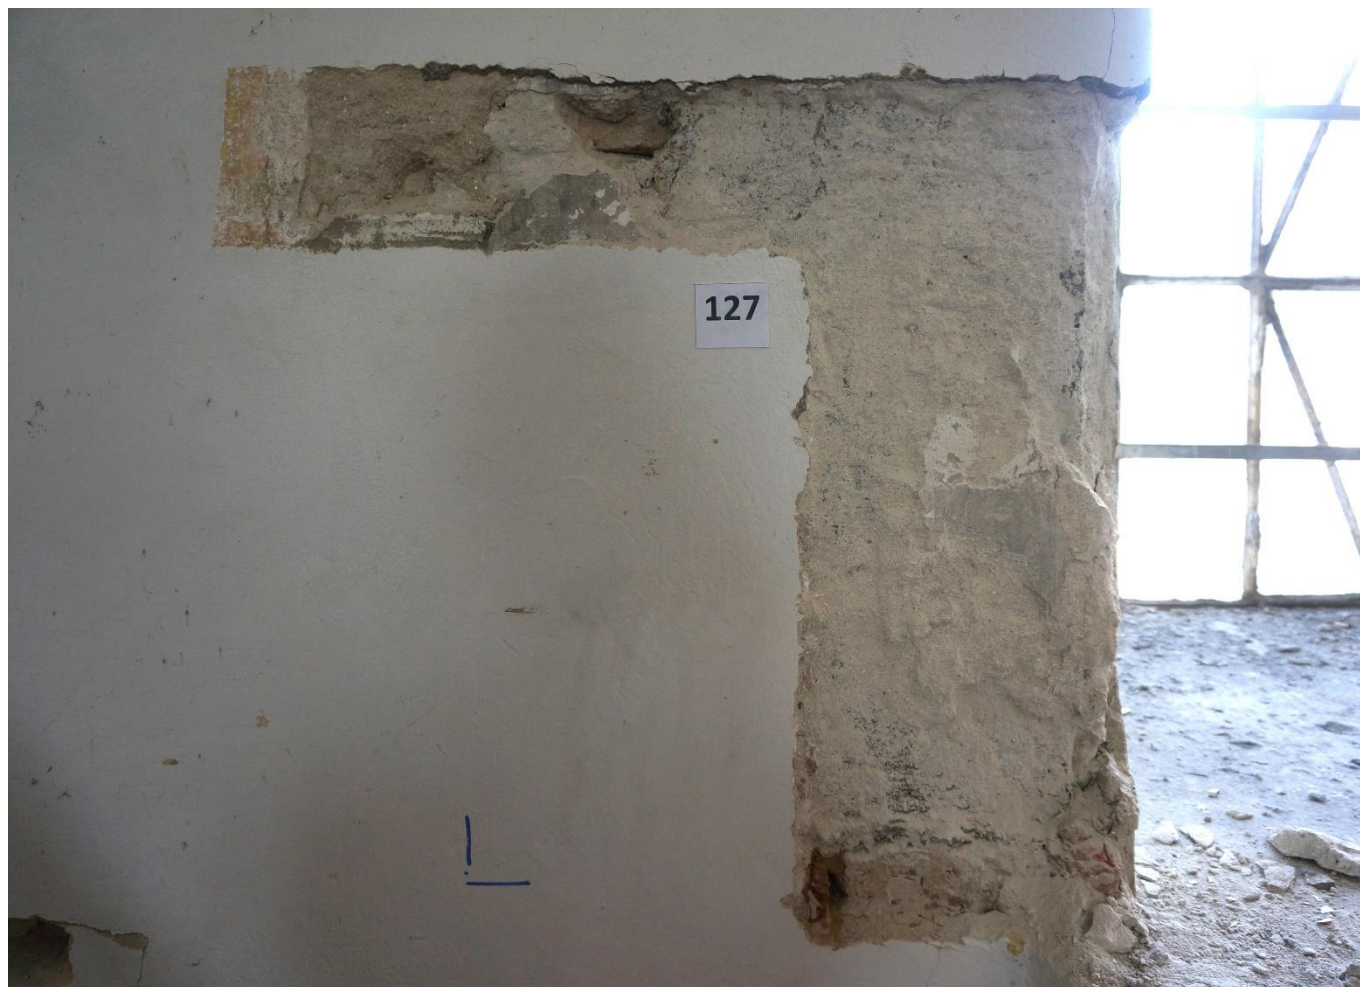
Fot.52 Synagoga Nowomiejska w Dębicy. Odkrywka stratygraficzna na ścianie zachodniej w oryginalnej sali modlitw. Widoczne współczesne przekształcenia malarskie i architektoniczne ścian (przemurowanie gładów okiennych). Najniżej położona ciemnoszara warstwa stanowi pobiałę wapienną zabrudzoną na skutek pożaru w czasie II wojny światowej.
