DOKUMENTACJA FOTOGRAFICZNA.

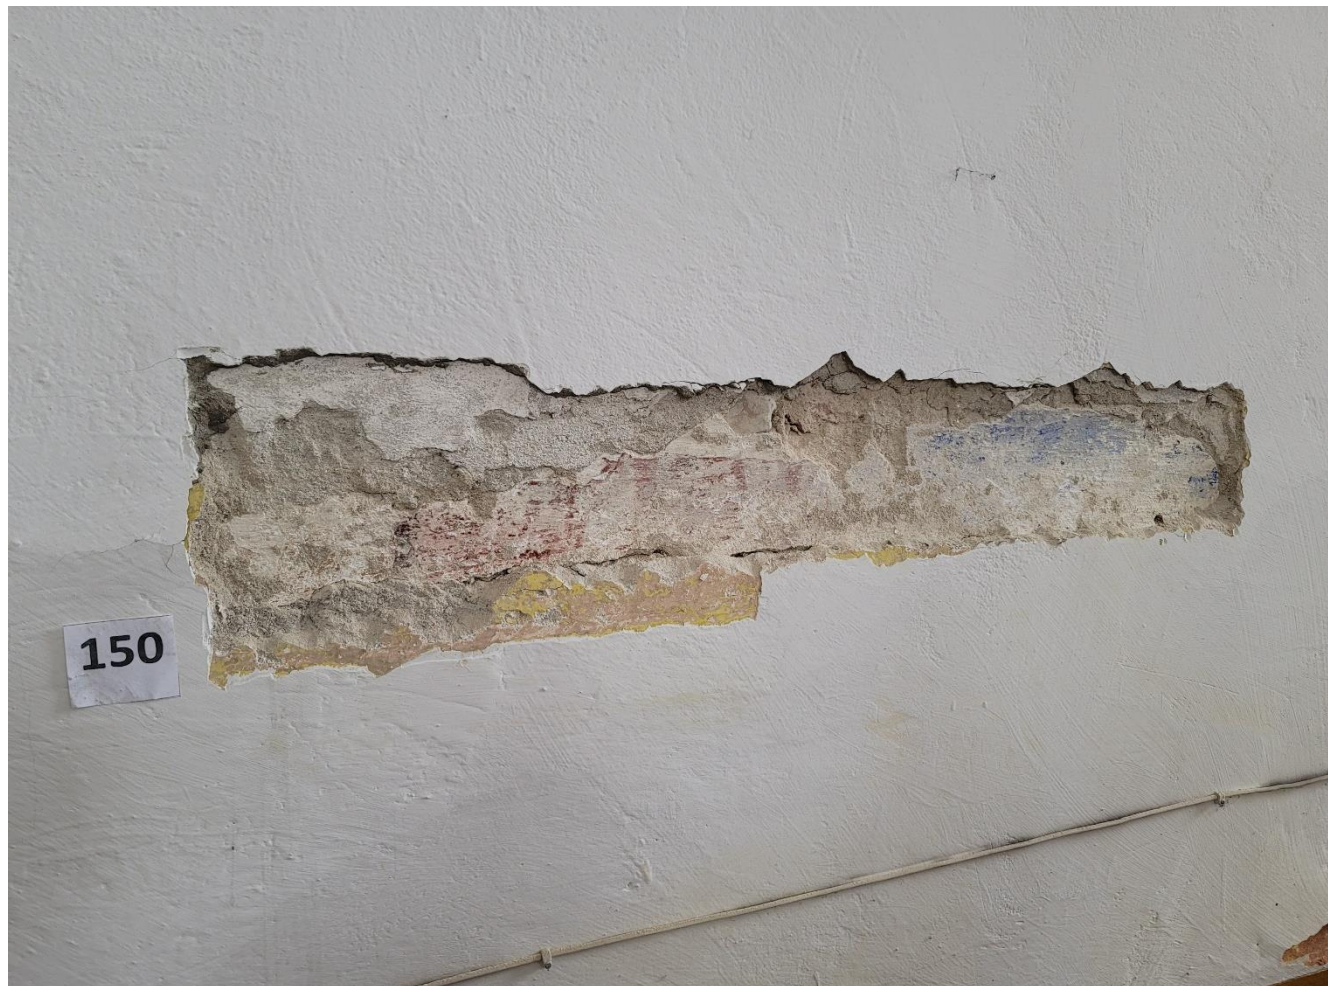
Fot.53 Synagoga Nowomiejska w Dębicy. Odkrywka stratygraficzna na ścianie zachodniej w oryginalnej sali modlitw. Widoczne fragmenty dekoracji malarskiej z 2 poł XVIII w.. Prawdopodobnie są to jedyne pozostałości barokowej polichromii, które zachowały się na wysokości ok. 3 m od poziomu posadzki. Warstwa malarska jest silnie spudrowana i odspojona od podłoża.

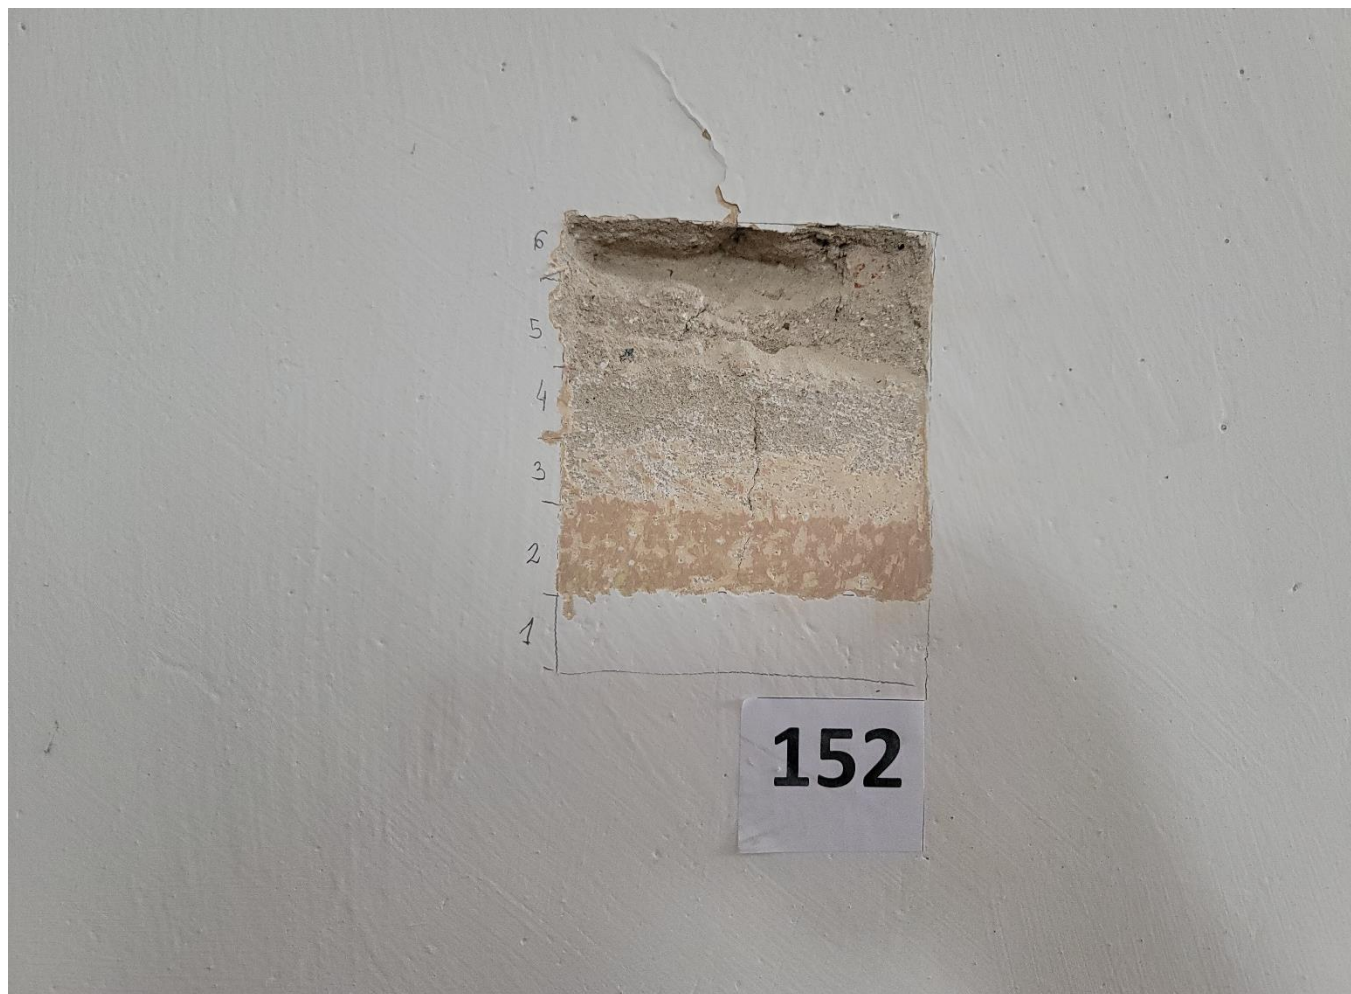
Fot.54 Synagoga Nowomiejska w Dębicy. Odkrywka stratygraficzna na ścianie północnej synagogi w oryginalnej sali modlitw. Widoczne współczesne przekształcenia malarskie powierzchni ścian. Bezpośrednio na cegle znajduje się zaprawa i pobiała wapienna z lat 30-tych XX w

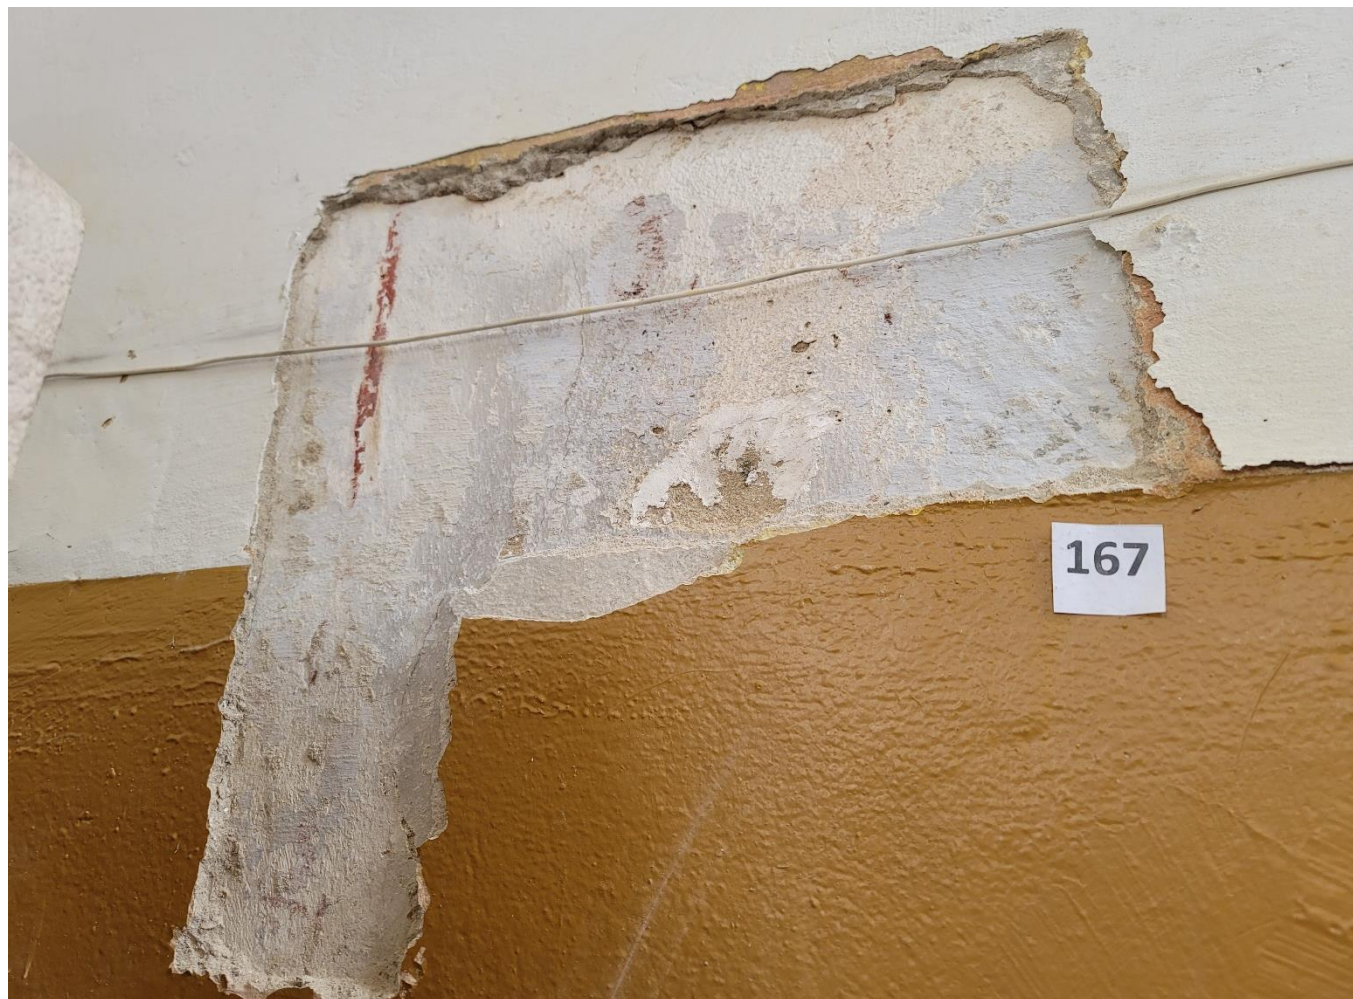
Fot.55 Synagoga Nowomiejska w Dębicy. Odkrywka stratygraficzna na ścianie zachodniej w oryginalnej sali modlitw. Widoczne fragmenty dekoracji malarskiej z 2 poł XVIII w. w formie jasno niebieskiego tła z czerwonymi pionowymi pasami. Prawdopodobnie są to jedyne pozostałości barokowej polichromii, które zachowały się na wysokości ok. 3 m od poziomu posadzki. Warstwa malarska jest silnie spudrowana i odspojona od podłoża.

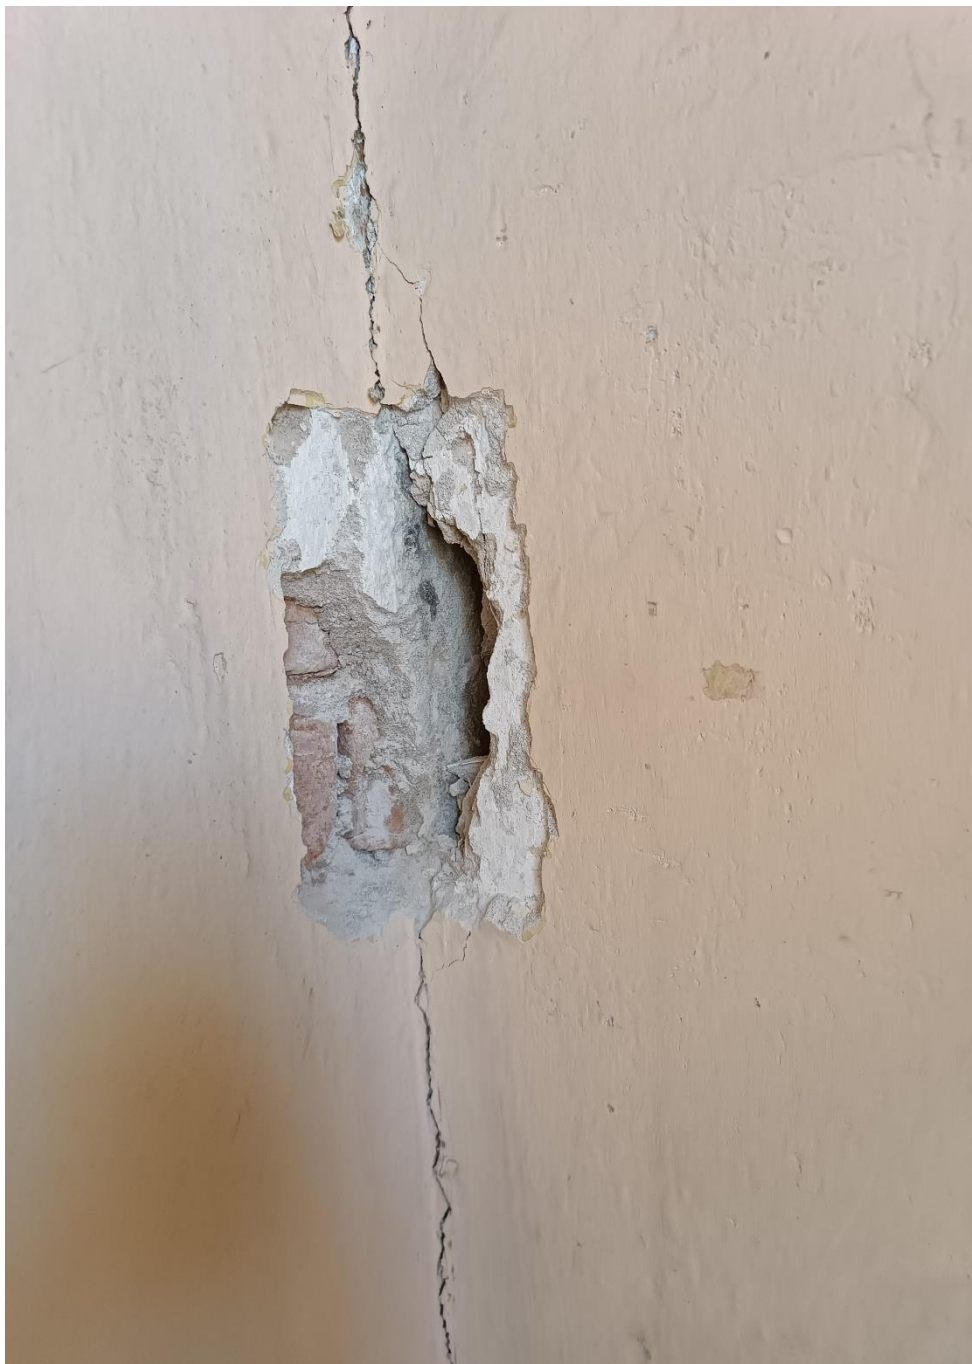
Fot.56 Synagoga Nowomiejska w Dębicy. Odkrywka architektoniczna na ścianie wschodniej górnej kondygnacji. Widoczne fragmenty zaprawy i pobiaty wapiennej z końca XVII w. zachowane w miejscu przylegania ścian XVIII-wiecznego (?) ryzalitu.

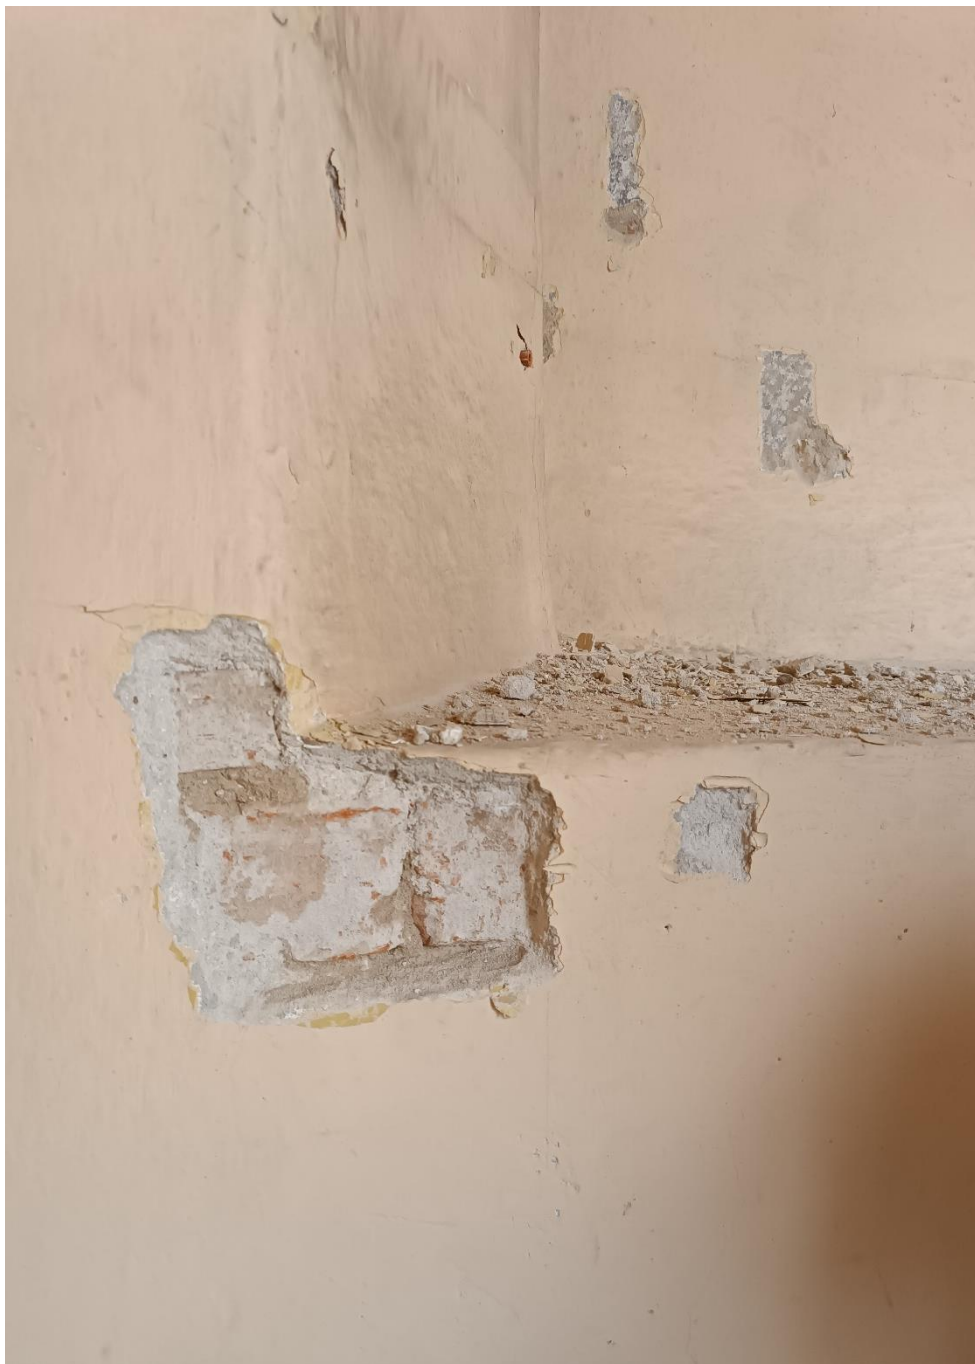
Fot.57 Synagoga Nowomiejska w Dębicy. Odkrywka architektoniczna na ścianie wschodniej górnej kondygnacji. Widać oryginalne wykończenie krawędzi glifu okiennego w cegle.

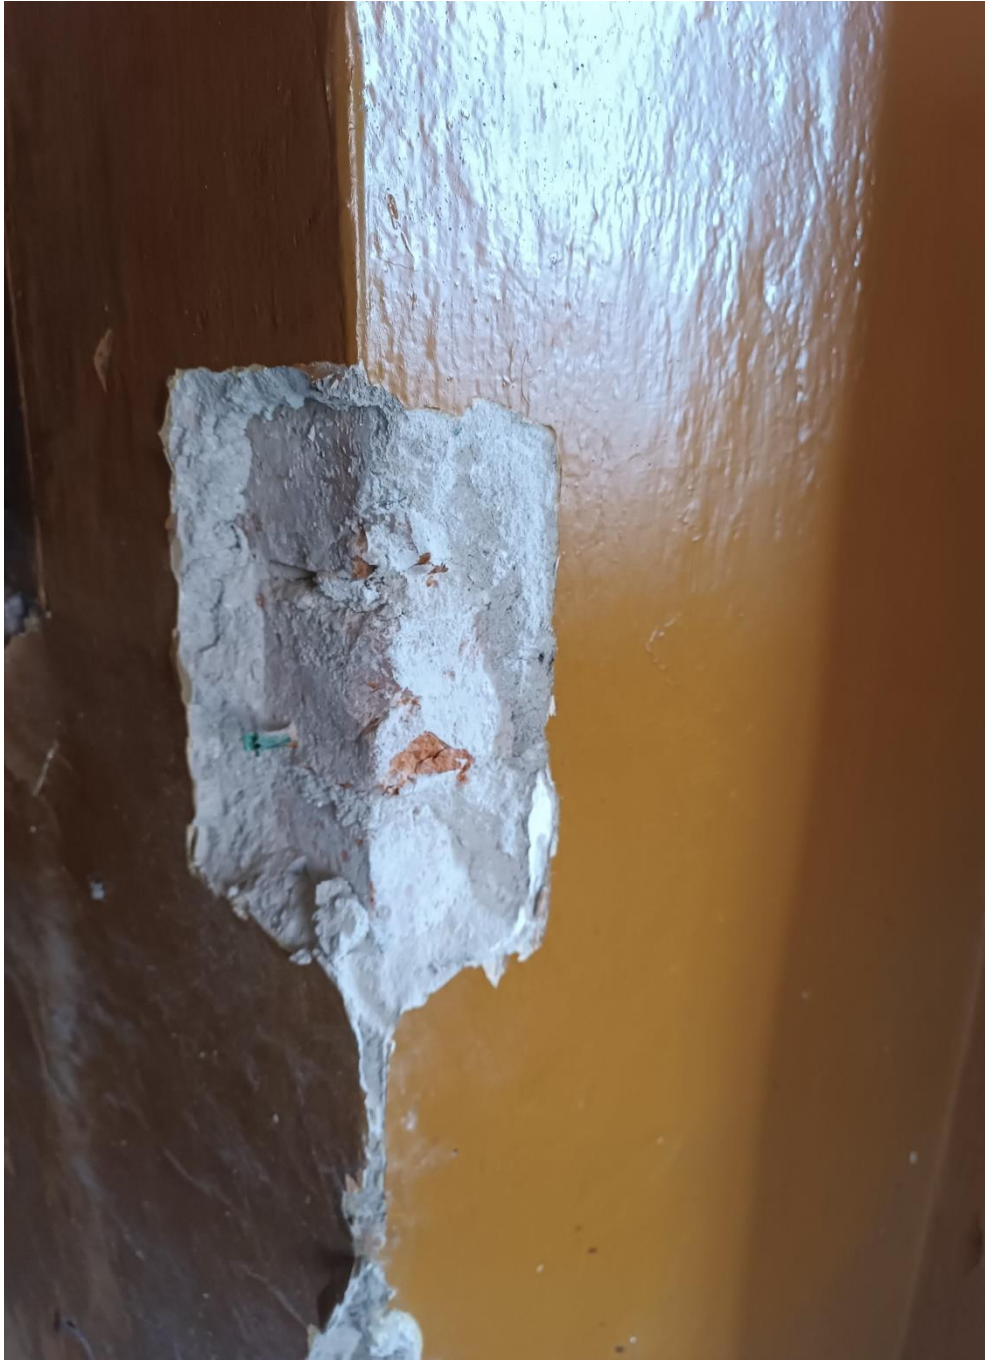
Fot.58 Synagoga Nowomiejska w Dębicy. Odkrywka architektoniczna na ścianie wschodniej górnej kondygnacji. Widać oryginalne wykończenie krawędzi otworu drzwiowego w cegle.

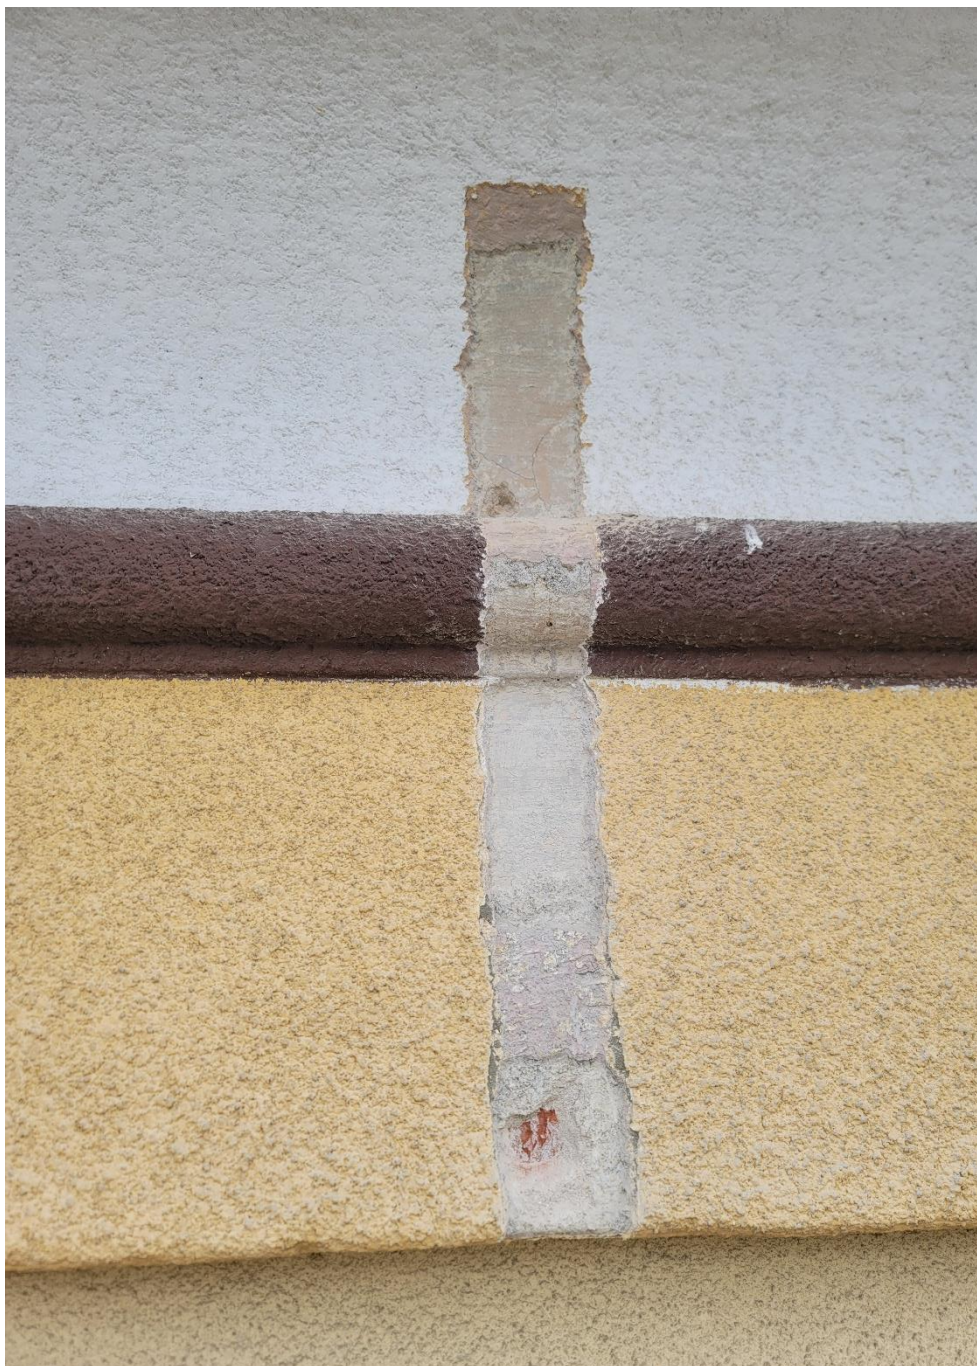
Fot.59 Synagoga Nowomiejska w Dębicy. Odkrywka stratygraficzna na ścianie południowej elewacji budynku. Widoczne fragmenty zaprawy i warstwy malarskiej j z 2 poł. XVIII w. (kolor ugrowy i biały).

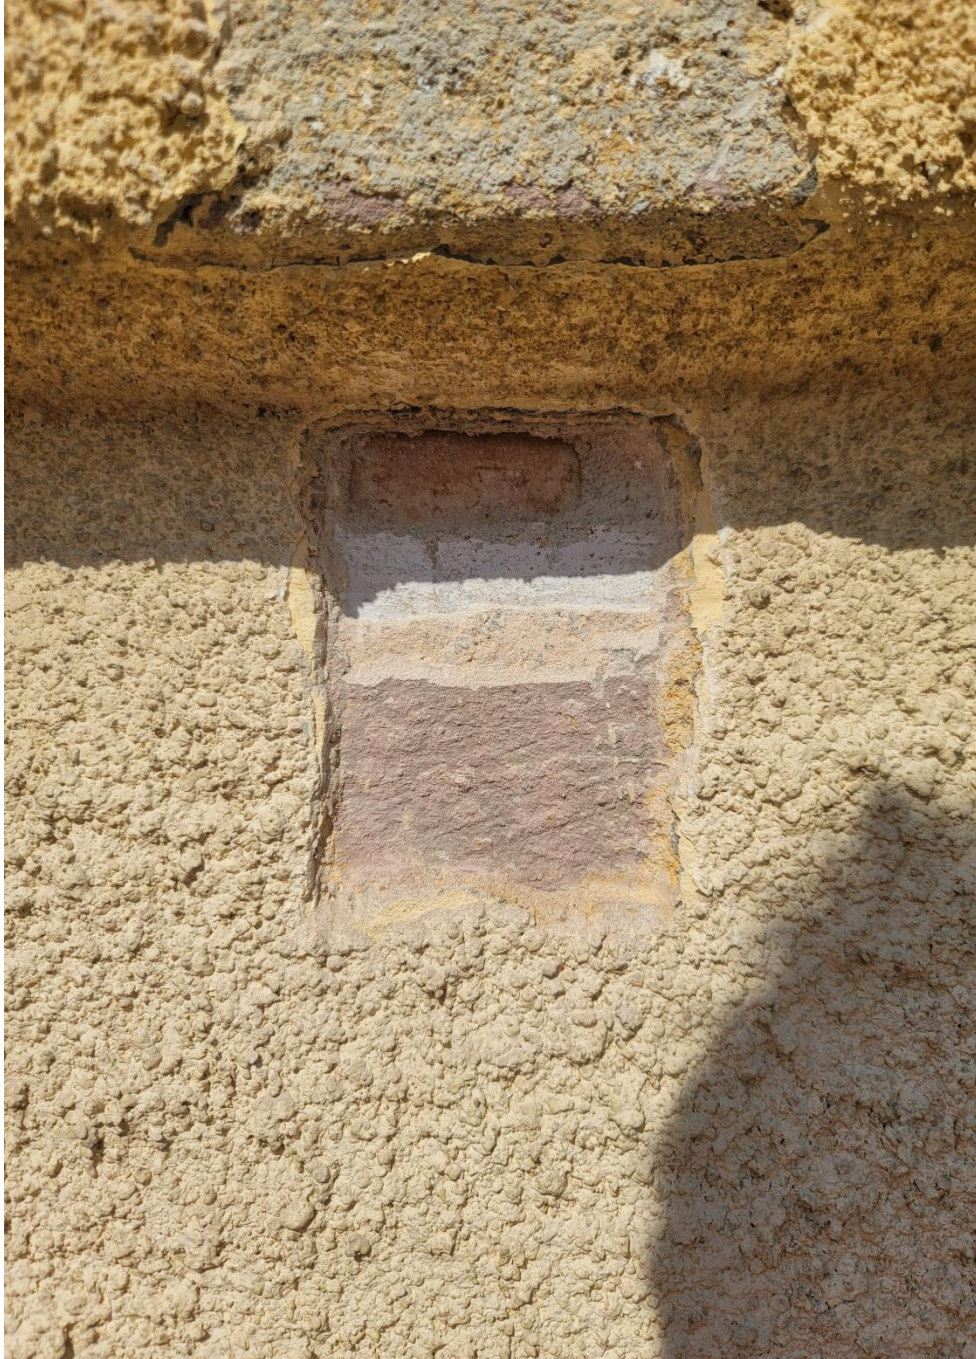
Fot.61 Synagoga Nowomiejska w Dębicy. Odkrywka stratygraficzna na ścianie zachodniej elewacji budynku. Widoczne fragmenty zaprawy z XVIII w. oraz wtórne przekształcenia malarskie ścian elewacji.

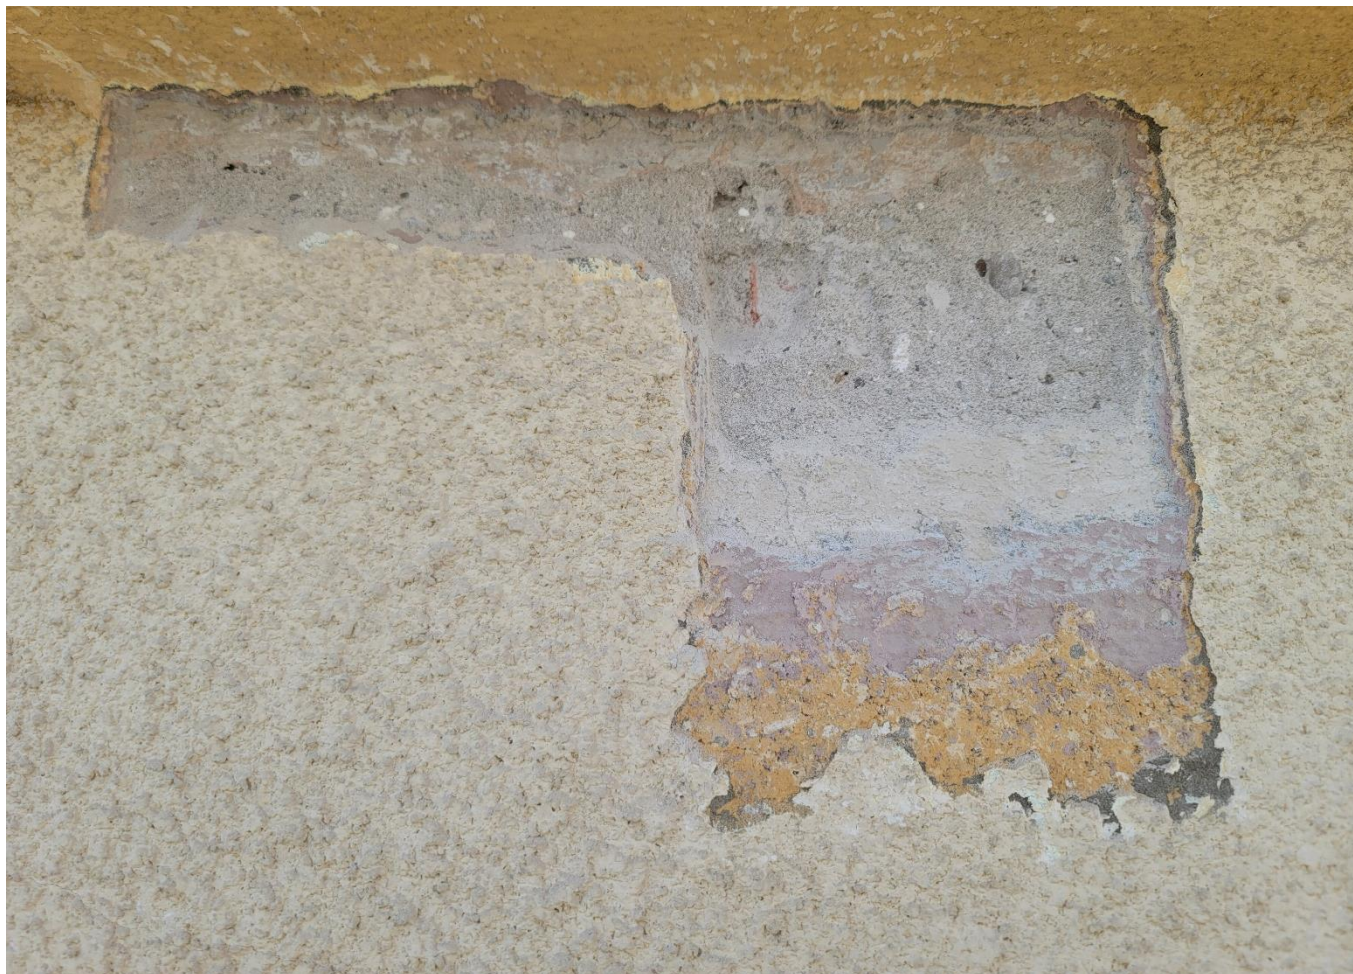
Fot. 60 Synagoga Nowomiejska w Dębicy. Odkrywka stratygraficzna na ścianie południowej elewacji budynku. Widoczne fragmenty zaprawy z warstwą malarską z XVIII w. oraz wtórne przekształcenia malarskie ścian elewacji.

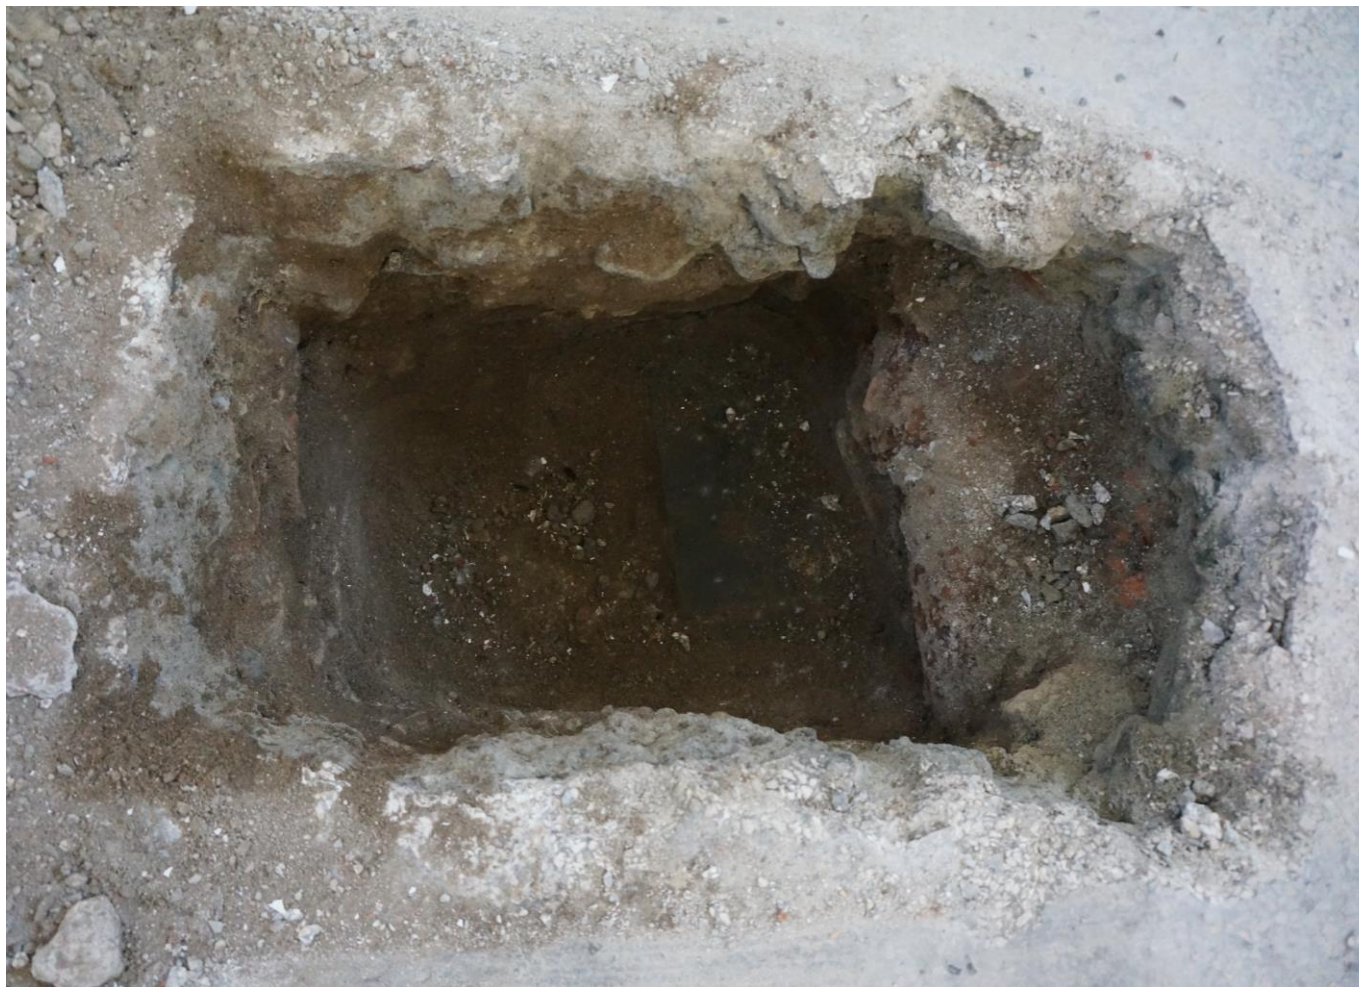
Fot. 62 Synagoga Nowomiejska w Dębicy. Odkrywka stratygraficzna w posadzce w dawnej sali modlitw w pobliżu bimy. W najniższej warstwie widać fragment kamiennej płyty (wapień dębnicki(?)) który wskazuje oryginalny poziom posadzki synagogi.
