EKSPERTYZA BUDOWLANA

TYTUŁ : Ekspertyza budowlana dotycząca możliwości montażu instalacji fotowoltaicznej na części obiektu Szkoły Podstawowej nr 8 oraz części obiektu basenu zlokalizowanych przy ul. Marii Rodziewiczówny w Rumi.

ADRES : Ul. Marii Rodziewiczówny 10,
84-230 Rumia

NUMER PROJEKTU : 050/23

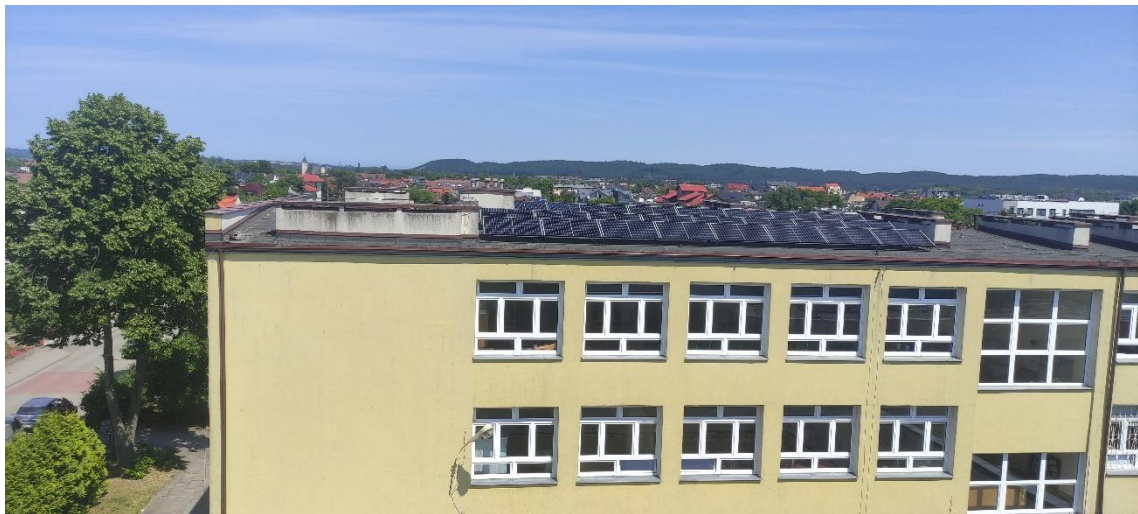
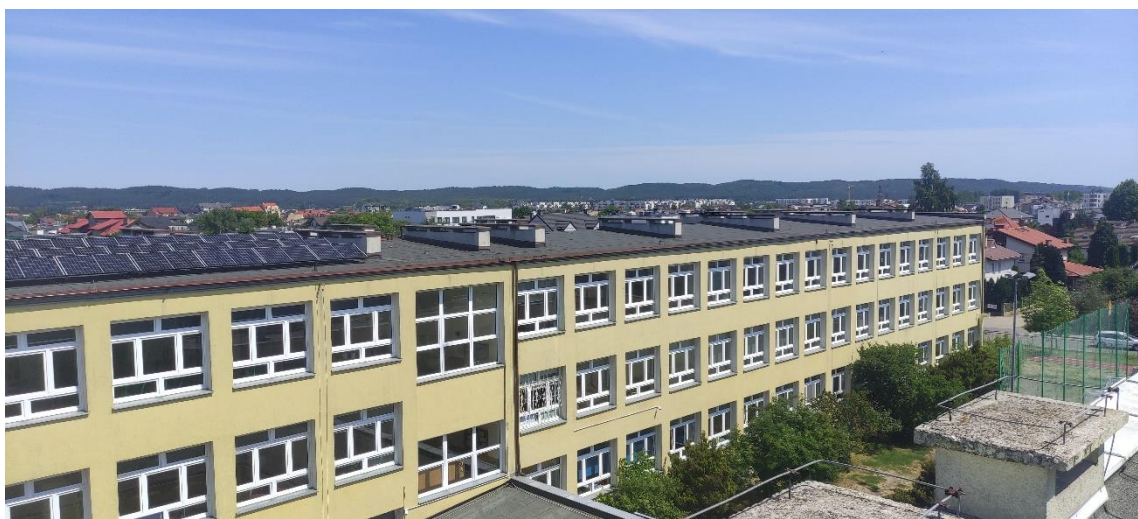
STREFA A1

Na podstawie [D1] stwierdza się, że stropodach wykonany jest jako wentylowany: Na płaskim stropodachu wykonanym z płyt kanałowych prefabrykowanych ułożone są ścianki murowane na których opierają się prefabrykowane płyty żelbetowe (tzw. „płyty korytkowe”). Płyty korytkowe zamknięte wg katalogu elementów typowych BISTYP ([1],[2]). Według katalogu dopuszczalne charakterystyczne obciążenie płyt wynosi $1,8\text{kN/m}^2$ poza ciężarem własnym i szlichtą wyrównawczą.

Dopuszczalna waga wszystkich elementów instalacji nie może wynosić więcej niż 40kg/m².

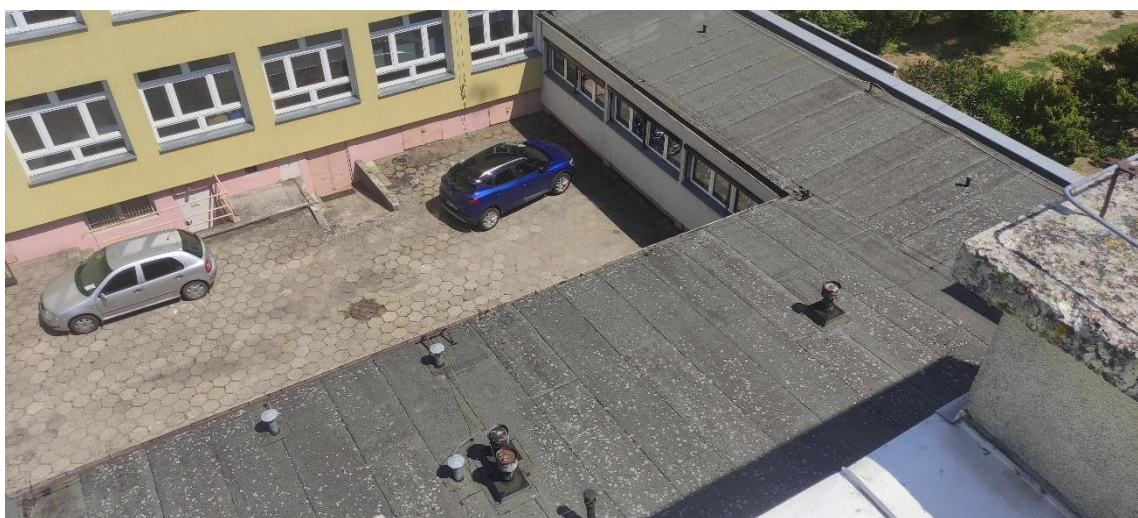
STREFA A2

Łącznik jednokondygnacyjny (strefa A2) przylega z 3 stron do budynków wyższych co może generować tzw. worki śnieżne generujące większe obciążenie obliczeniowe od obciążenia podstawowego przedstawionego w podpunkcie 4.1.1 tego opracowania. Z tego względu możliwość montażu instalacji fotowoltaicznych warunkuje się utrzymaniem odpowiednich wymagań co do odśnieżania połaci dachowej.

Dopuszczalna waga wszystkich elementów instalacji nie może wynosić więcej niż 40kg/m². Dodatkowo należy przestrzegać wymagań przedstawionych w podpunkcie 4.1.3.

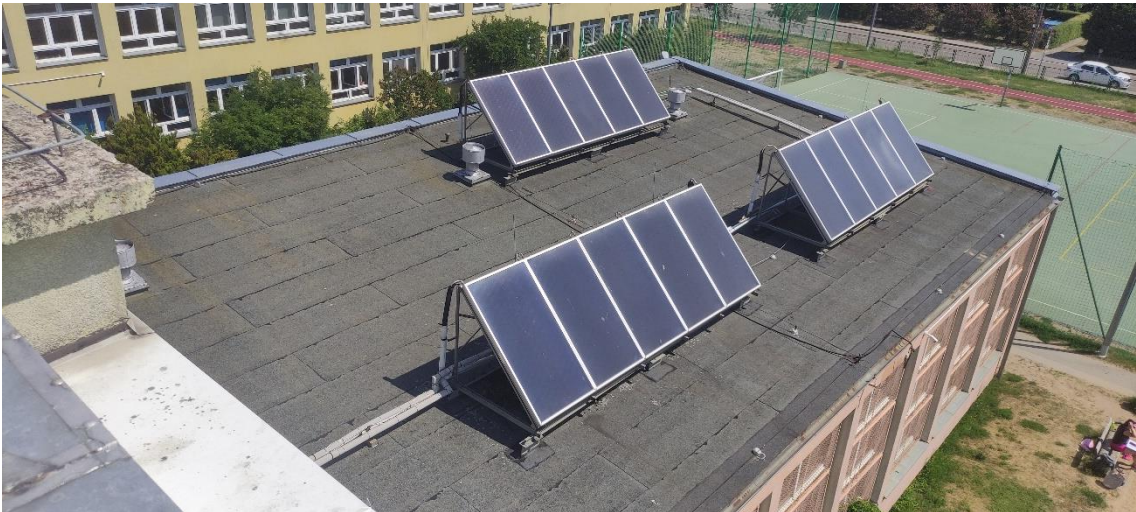
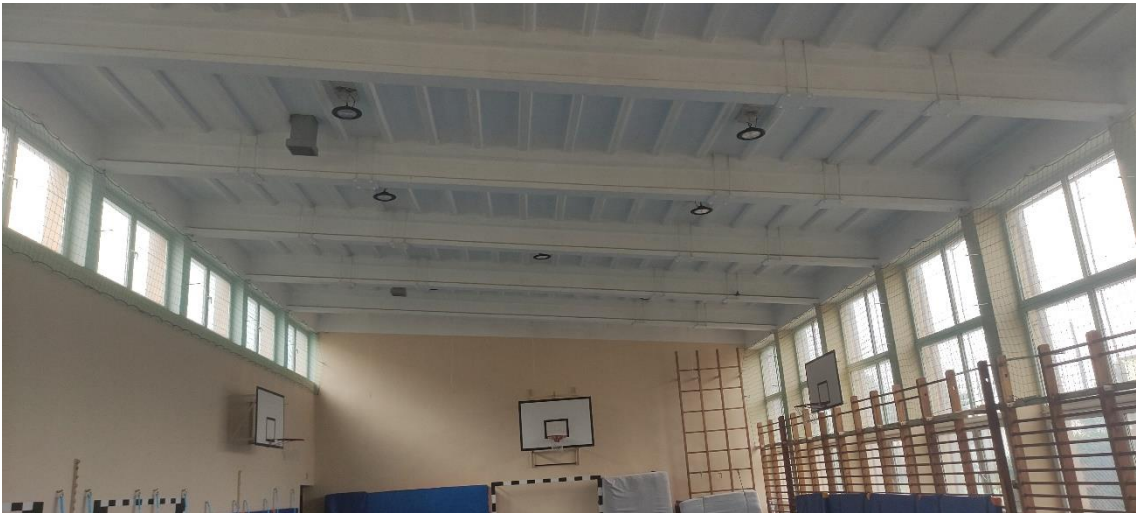
STREFA B

Na podstawie [D1] stwierdza się, że stropodach wykonany został jako jednospadowy o rozpiętości 12,0m. Przekrycie stropodachu stanowią płyty korytkowe zamknięte typu 300/60. Płyty korytkowe zamknięte wg katalogu elementów typowych BISTYP ([1],[2]). Według katalogu dopuszczalne charakterystyczne obciążenie płyt wynosi $1,8\text{kN/m}^2$ poza ciężarem własnym i szlichtą wyrównawczą. Płyty korytkowe oparte są na dźwigarach strunobetonowych wysokości 50cm w rozstawie 3,0m. Dopuszczalny moment charakterystyczny dźwigara według [D1] wynosi $M_{\text{dop}}=18\ 250\ \text{kGm} = 182,5\ \text{kNm}$. Na dachu Sali gimnastycznej zamontowane zostały wodne050 kolektory słoneczne. Są one mocowane bezpośrednio do dźwigarów strunobetonowych jak przedstawiono na fotografiach w załączniku 1.

Dopuszczalna waga wszystkich elementów instalacji nie może wynosić więcej niż 15kg/m². Dodatkowo należy przestrzegać wymagań przedstawionych w podpunkcie 4.2.4.

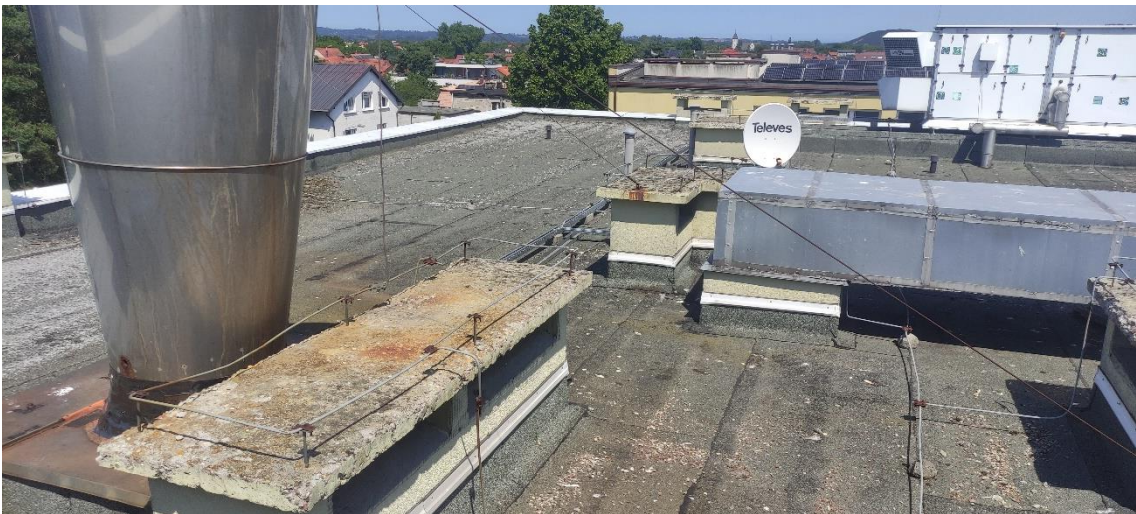
STREFA C

Na podstawie [D2] oraz [D3] stwierdza się, że stropodach został wykonany jako żelbetowy pół-prefabrykowany typu „FILIGRAN”. Grubość płyty 22cm. Stropodach został zaprojektowany na obciążenie wynoszące 4,5kPa. Opracowania [D2] oraz [D3] nie podają czy jest to obciążenie dopełniające charakterystyczne czy obliczeniowe. Przyjmuje się (po bezpiecznej stronie), że jest to obciążenie dopełniające obliczeniowe.

Dopuszczalna waga wszystkich elementów instalacji nie może wynosić więcej niż 40kg/m².
