**PROGRAM PRAC KONSERWATORSKICH  
PRZY NAGROBKU JÓZEFA MICHNIEWSKIEGO Z 1883 R.  
NA STARYM CMENTARZU W RYGLICACH**

Autor programu: Marta Bobek

Kraków, czerwiec 2024

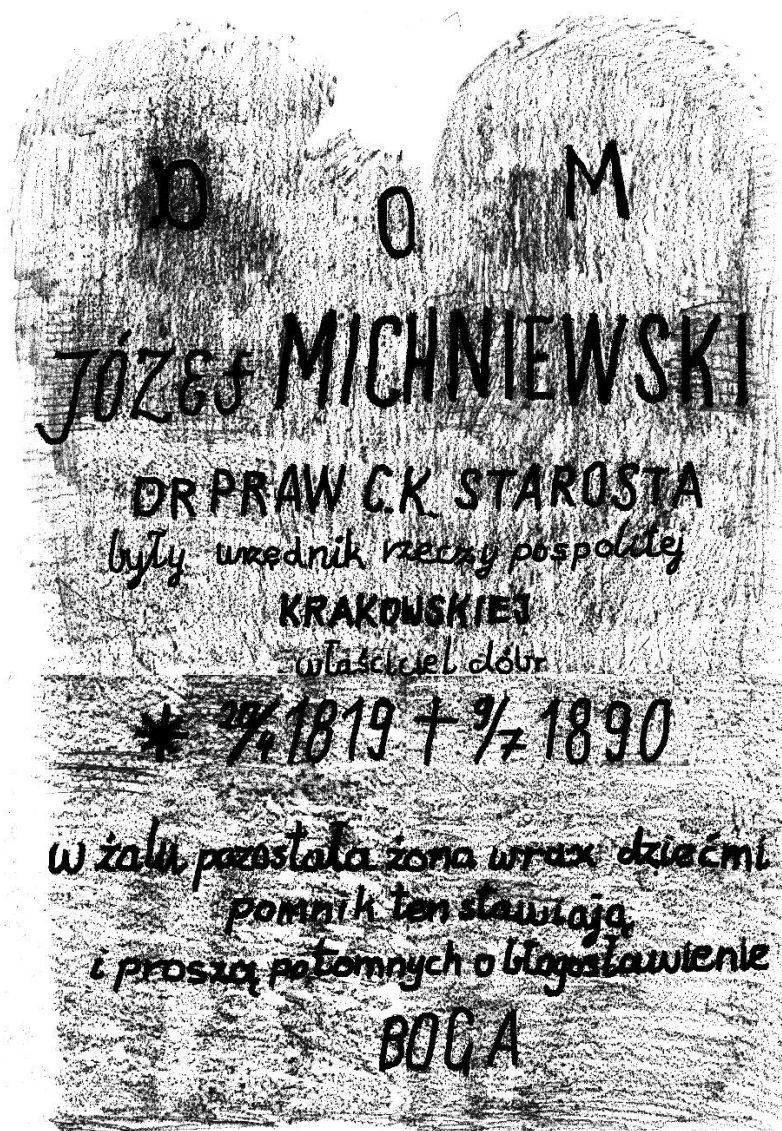
Treść inskrypcji przerysowana i uczytelniona. Uwagę zwraca zmieniona data, zamiast 1889 jest 1890.

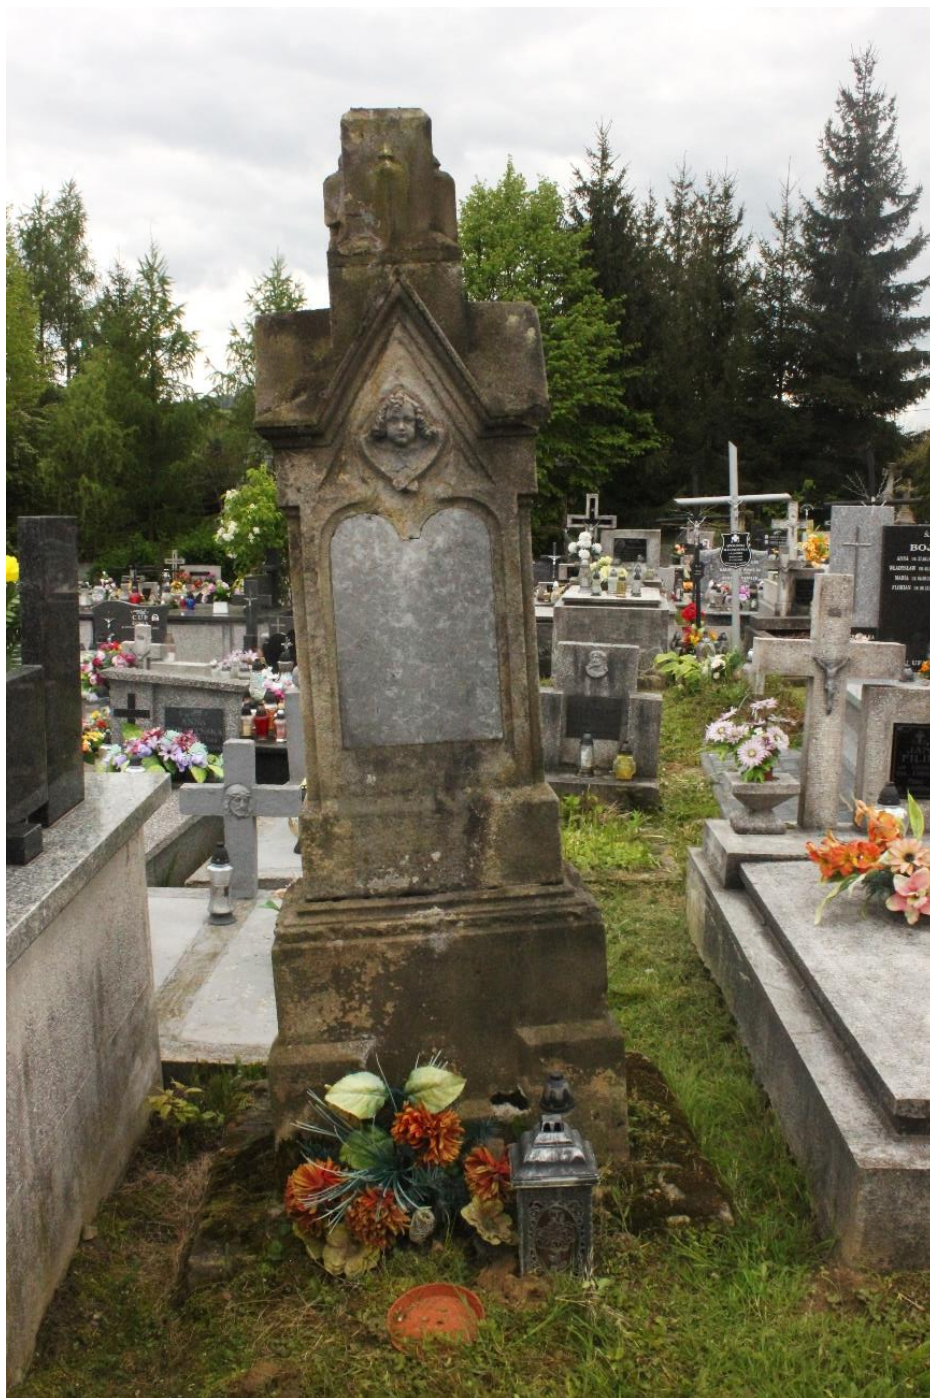
Nagrobek jest częściowo zdestruowany. Nie zachował się odłamany krzyż. Wyraźnie widoczne jest pochylenie nagrobka na stronę wschodnią, świadczące o utracie stabilności obiektu. Mogło być to przyczyną odłamania trzonu krzyża w zwieńczeniu. Powierzchnia piaskowca z wyraźnymi śladami korozji na skutek oddziaływania czynników atmosferycznych. Widoczne uziarnienie powierzchni na skutek wypłukania spoiwa, wyoblenia krawędzi profili. Znaczne uszkodzenia struktury kamienia, pęknięcia i ubytki widoczne w zwieńczeniu, w podstawie odłamanego krzyża. Na wymytych wodą opadową powierzchniach widoczne żelaziste przebarwienia. Powierzchnia kamienia pokryta warstwą ciemnej patyny, lokalnie przyjmującej kolor czarny. Widoczne drobne ubytki i obtłuczenia mechaniczne na krawędziach. Lokalne uzupełnienia ubytków wykonane zaprawą cementową. Na całej powierzchni widoczne skupiska glonów i porostów.

Fot. nr 1. Nagrobek Józefa Michniewskiego, zm. w 1889 r., na Starym cmentarzu w Ryglicach. Widok ogólny od strony północnej. Widoczne przechylenie nagrobka w kierunku wschodnim. Brak krzyża w zwieńczeniu. Stan przed konserwacją.

1. Demontaż elementów nagrobka i przygotowanie stabilnej podbudowy przez wylanie zbrojonej stopy fundamentowej.
2. Mechaniczne usunięcie korozji biologicznej w postaci porostów. Zmycie preparatem np. BFA, Glonosan/Remmers lub podobnym.

4. Wzmocnienie struktury piaskowca przez zastosowanie preparatów opartych na estrach kwasu krzemowego np. KSE 300/Remmers lub podobny.
5. Wykonanie repliki krzyża na wzór formy zachowanej na sąsiednim, analogicznym nagrobku. Piaskowiec zastosowany do rekonstrukcji powinien być dopasowany pod względem koloru i uziarnienia.

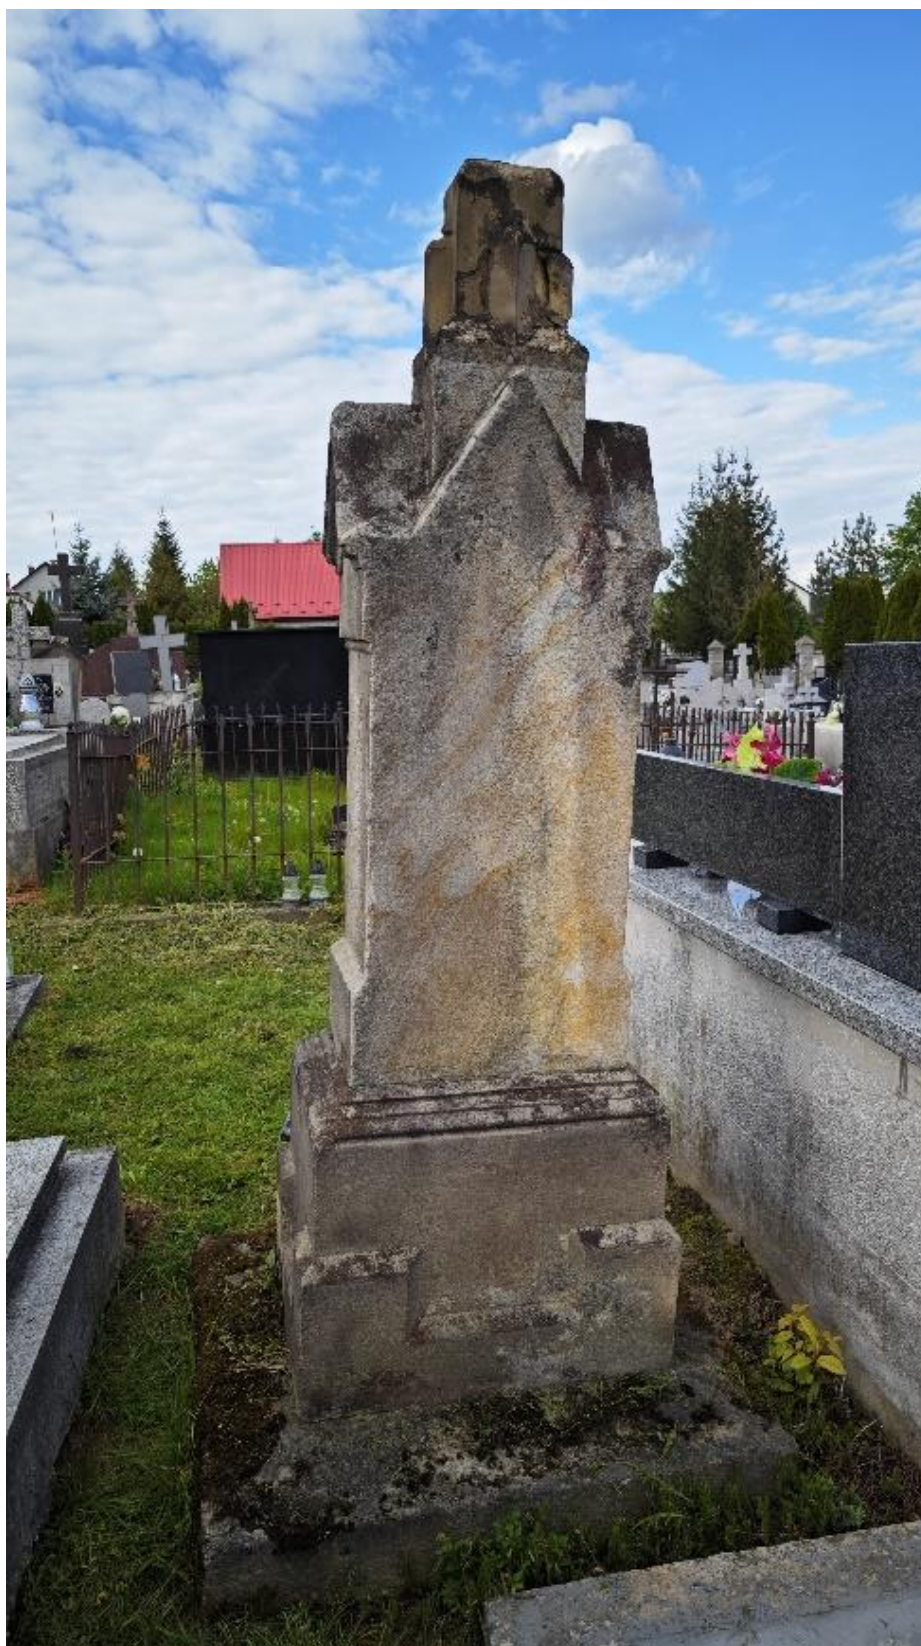
Fot. nr 2. Nagrobek Józefa Michniewskiego, zm. w 1889 r., na Starym cmentarzu w Ryglicach. Widok ogólny od strony południowej. Stan przed konserwacją.

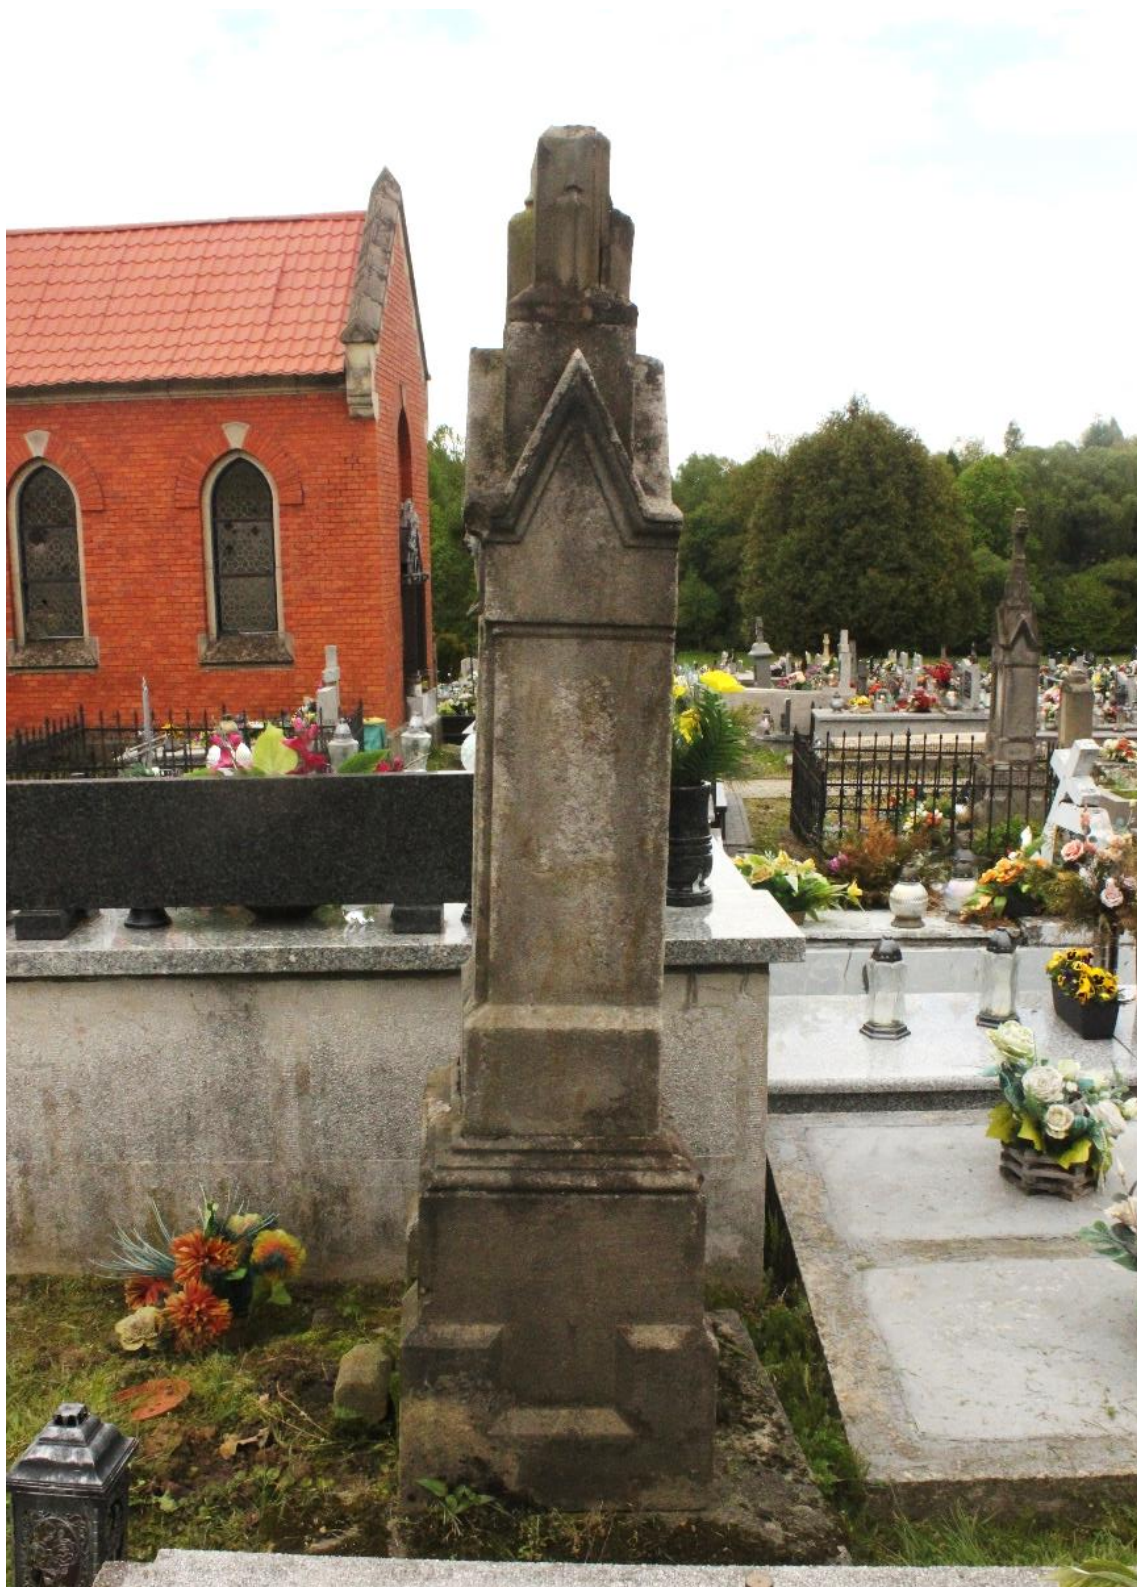
Fot. nr 3. Nagrobek Józefa Michniewskiego, zm. w 1889 r., na Starym cmentarzu w Ryglicach. Widok ogólny od strony zachodniej. Stan przed konserwacją.

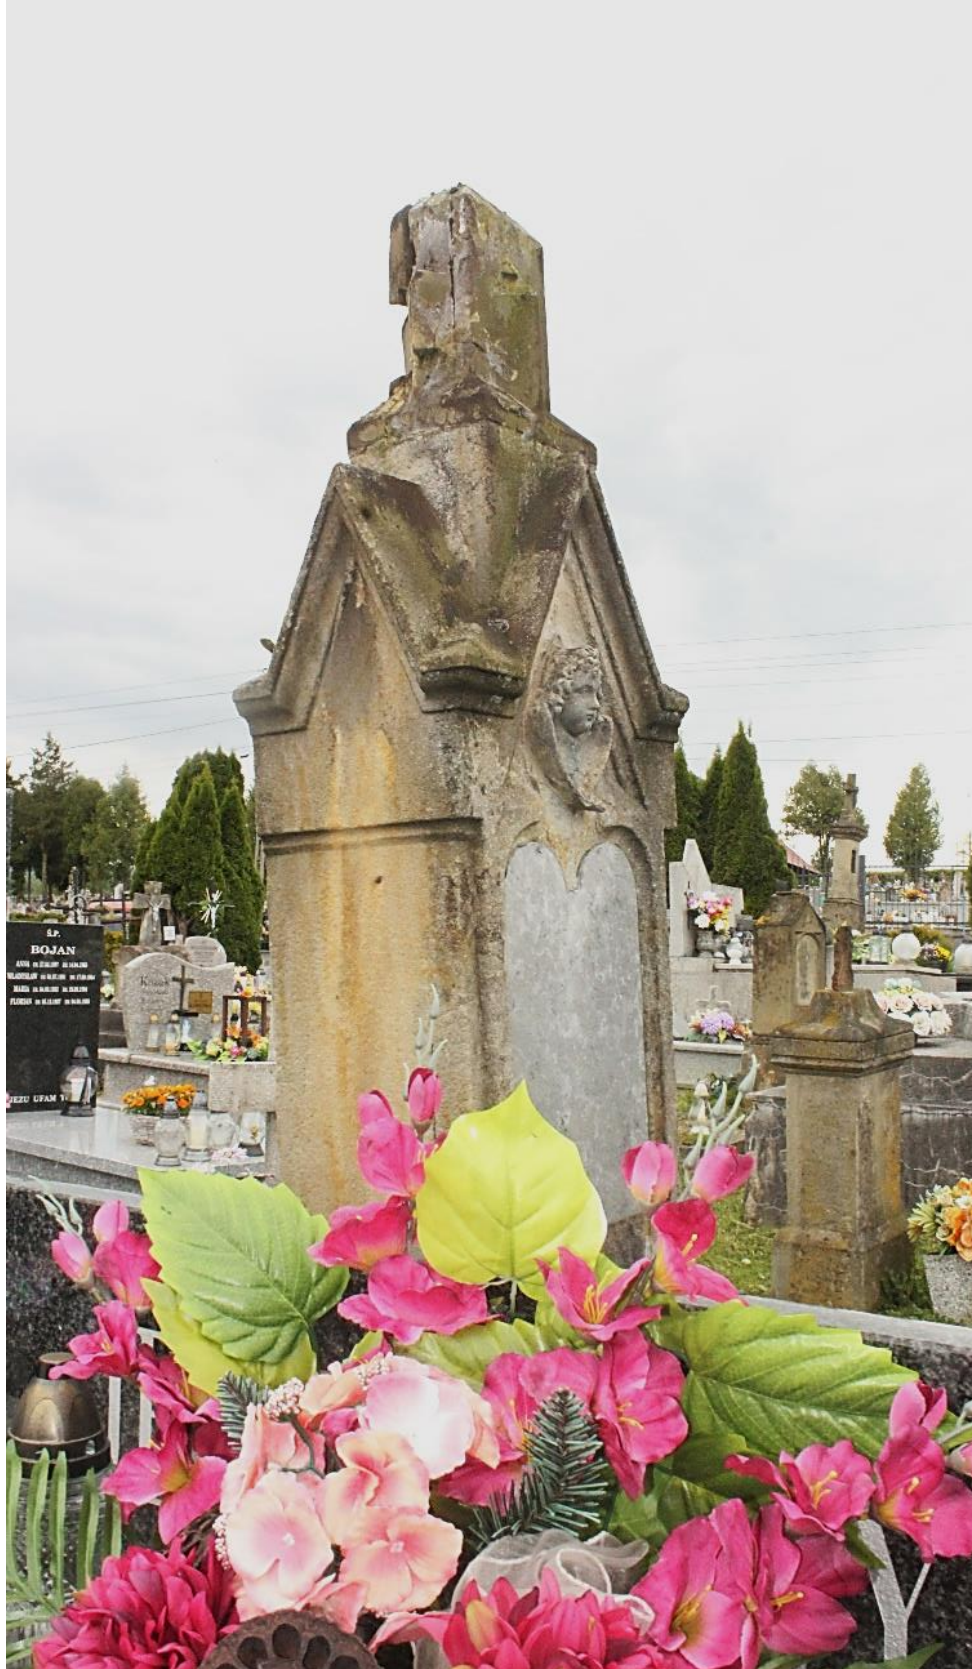
Fot. nr 4. Nagrobek Józefa Michniewskiego, zm. w 1889 r., na Starym cmentarzu w Ryglicach. Widok ogólny od strony wschodniej. Stan przed konserwacją.

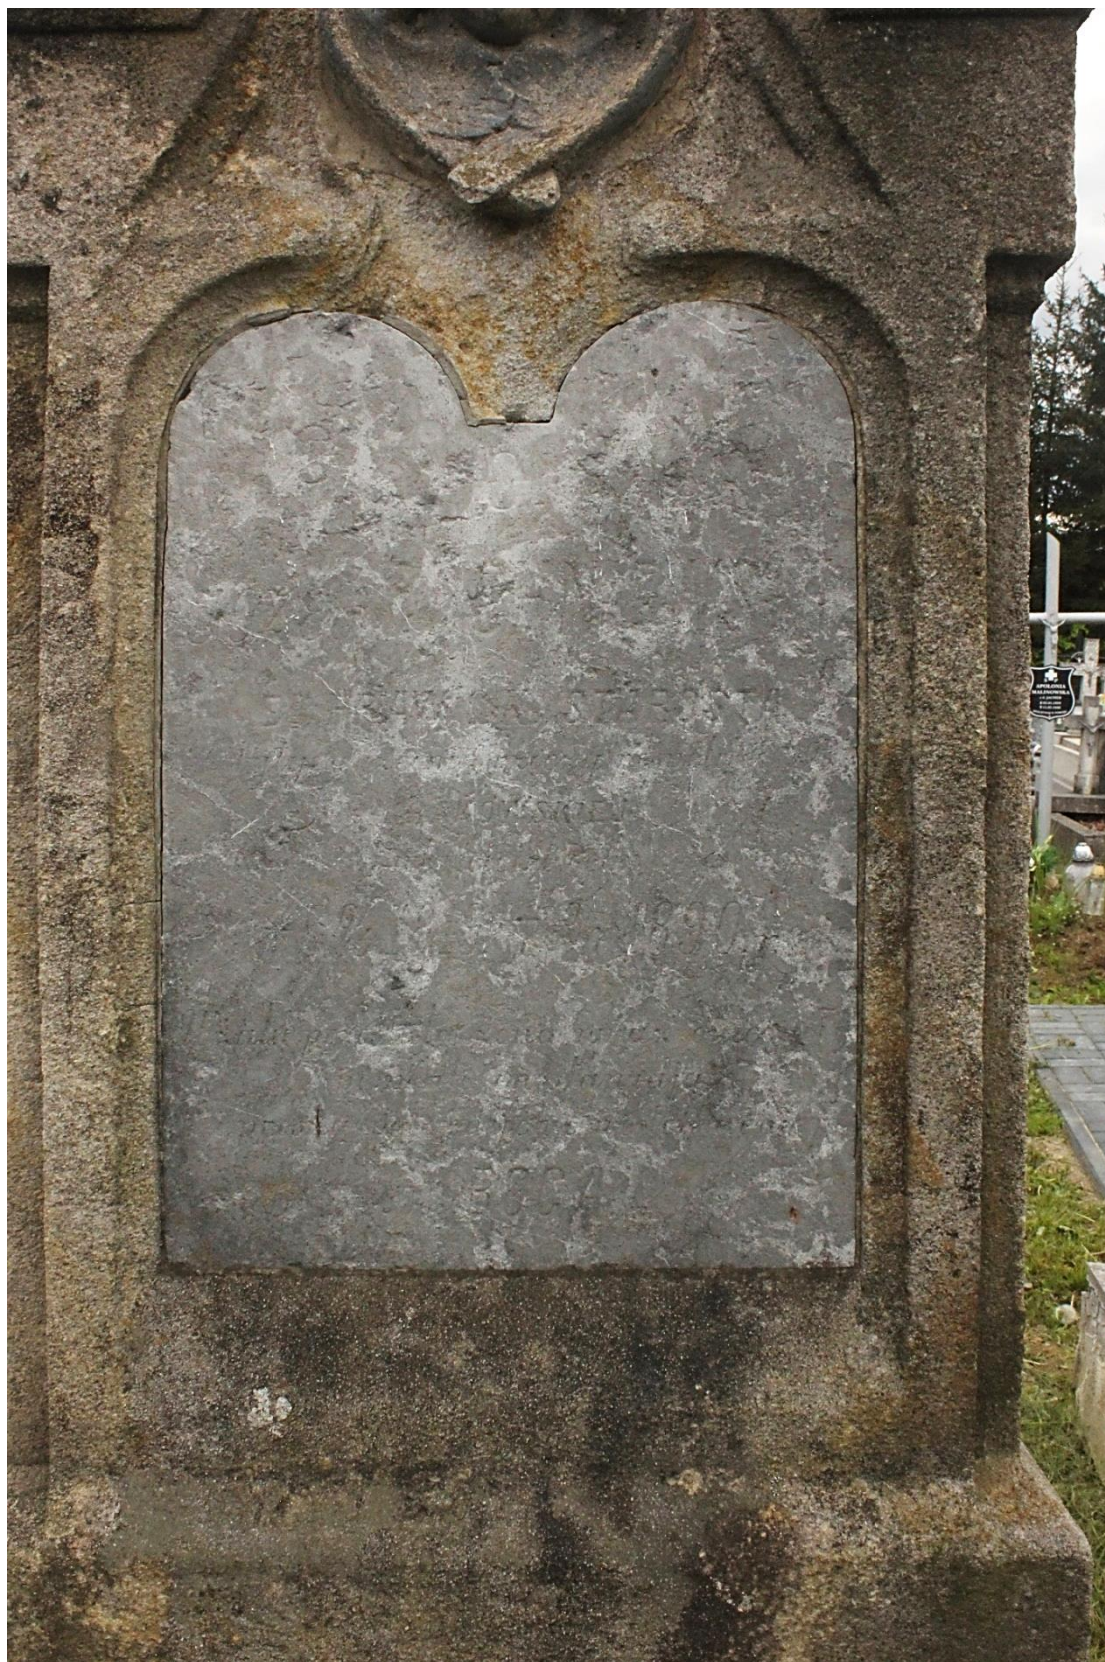
Tablica epitafijna trudna do odczytania. Powierzchnia marmuru „ześlepnieta”, wyraźna warstwa zwietrzenia powstała w wyniku działania czynników atmosferycznych. Na powierzchni widoczne wżery i nierówności, świadczące o postępujących w głąb płyty zniszczeniach strukturalnych. Inskrypcja słabo widoczna, litery przetarte.

Fot. nr 5. Nagrobek Józefa Michniewskiego, zm. w 1889 r., na Starym cmentarzu w Ryglicach. Tablica epitafijna z inskrypcją. Stan przed konserwacją.

1. Wypolerowanie powierzchni marmuru. Nie należy szlifować powierzchni tablicy ze względu na stan zachowania inskrypcji. Na tym etapie należy jedynie zadbać o odpowiednie zabezpieczenie powierzchni marmuru przed wpływem czynników atmosferycznych i dalszą degradacją. Przewiduje się uczytelnienie liter przez ich lokalne podrzeźbienie. W celu dokumentacji inskrypcji należy wykonać szczegółowy przerys stanu istniejącego w skali 1:1.
2. Zabezpieczenie powierzchni dedykowaną dla marmurów pastą np. Akemi.

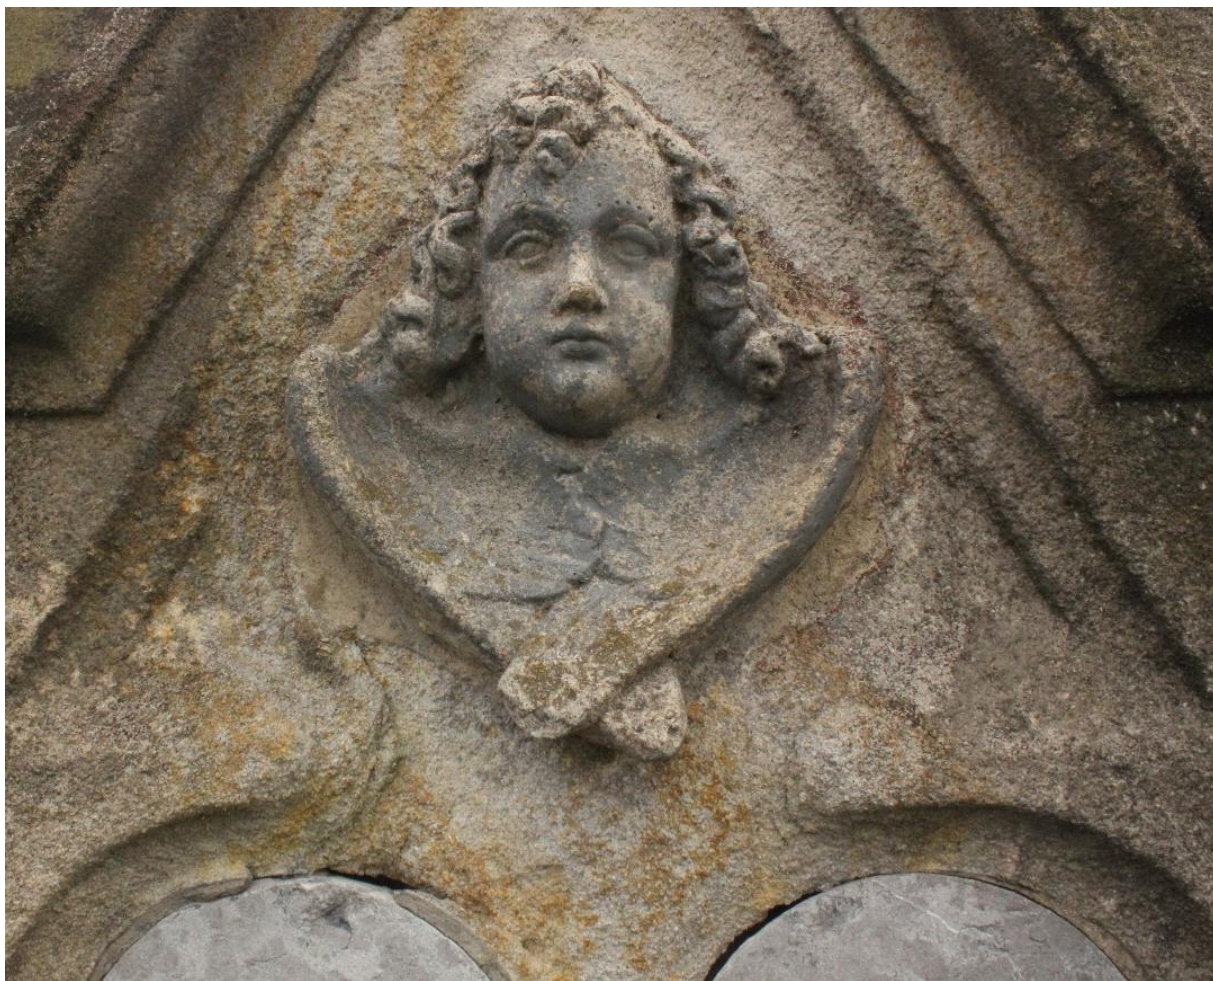
Fot. nr 6. Nagrobek Józefa Michniewskiego, zm. w 1889 r., na Starym cmentarzu w Ryglicach. Zbliżenie fragmentu. Dekoracja rzeźbiarska w formie uskrzydłonej główki anioła. Stan przed konserwacją.

9. Ewentualne scalenie kolorystyczne przebarwień farbami laserunkowymi o spoiwie krzemianowym np. Restauro Lasur/ Keim.
10. Uzupełnienie ubytków monochromii w kolorze szarym na powierzchni dekoracji rzeźbiarskiej w formie główki aniołka.

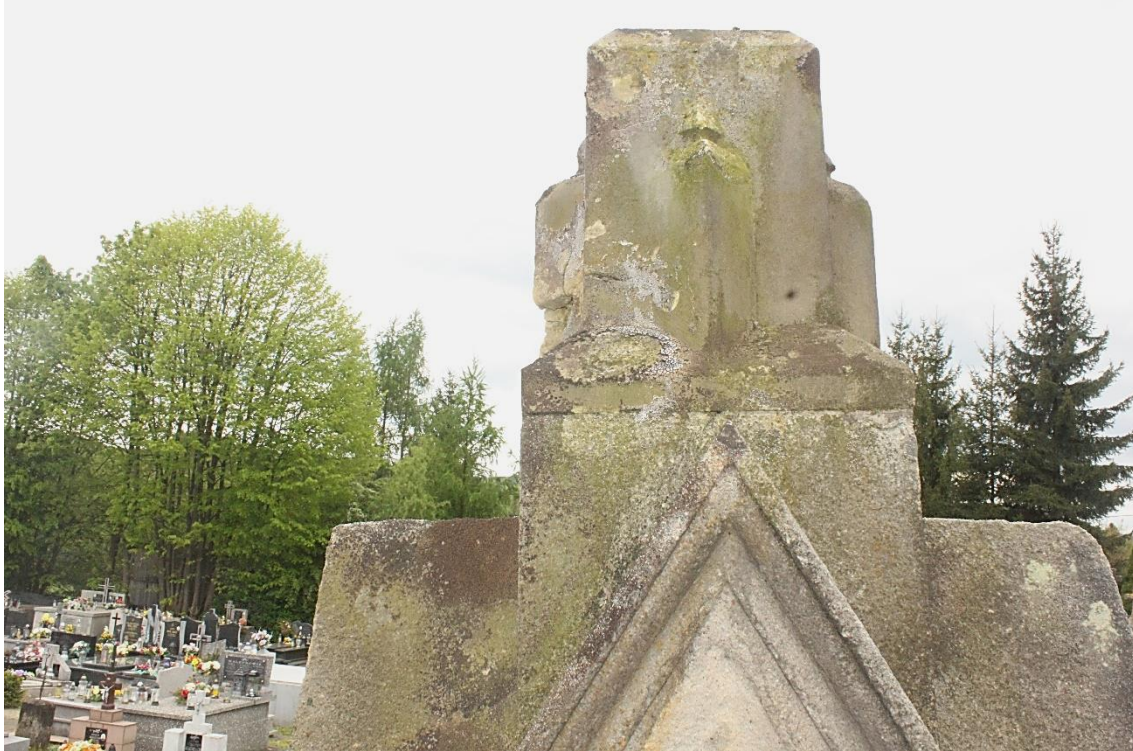
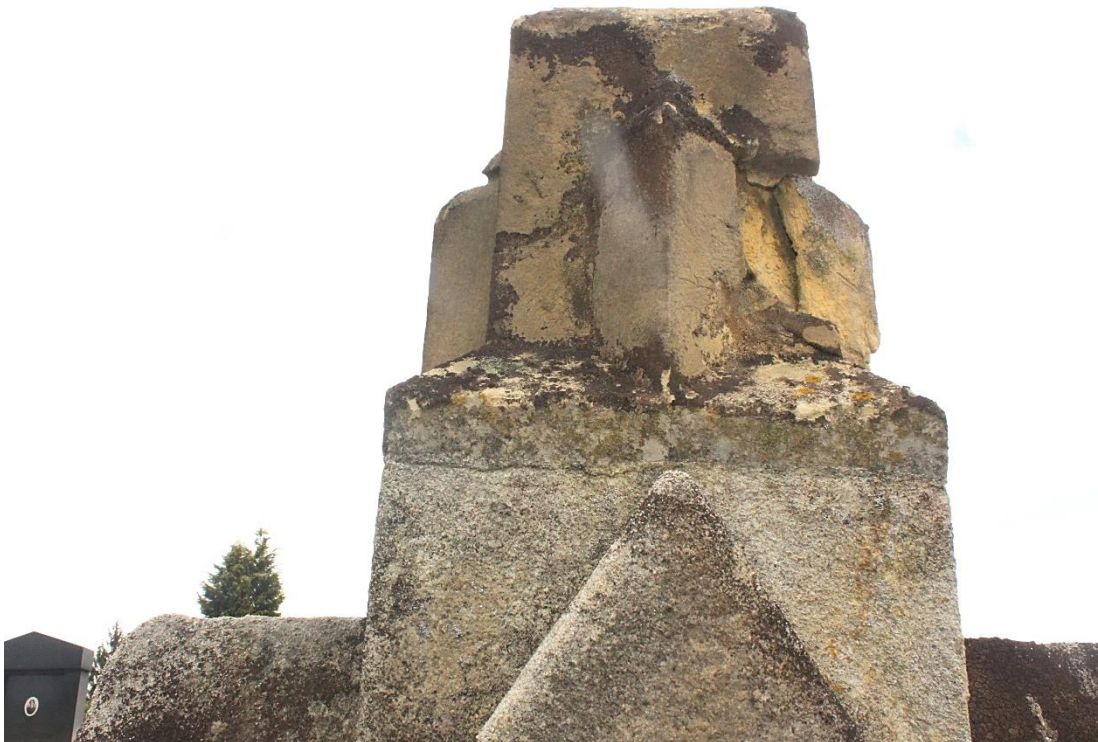
Fot. nr 7, 8. Nagrobek Józefa Michniewskiego, zm. w 1889 r., na Starym cmentarzu w Ryglicach. Zbliżenie fragmentu - podstawa krzyża. Widoczna degradacja struktury kamienia. Stan przed konserwacją.

6. Opracowanie sposobu montażu krzyża. Wykonawca powinien wzmocnić zachowaną podstawę krzyża. Ze względu na znaczny zakres uszkodzeń struktury kamienia w tym miejscu, widoczne pęknięcia i rozwarstwienia ubytki należy uzupełnić przez wklejenie taszli.

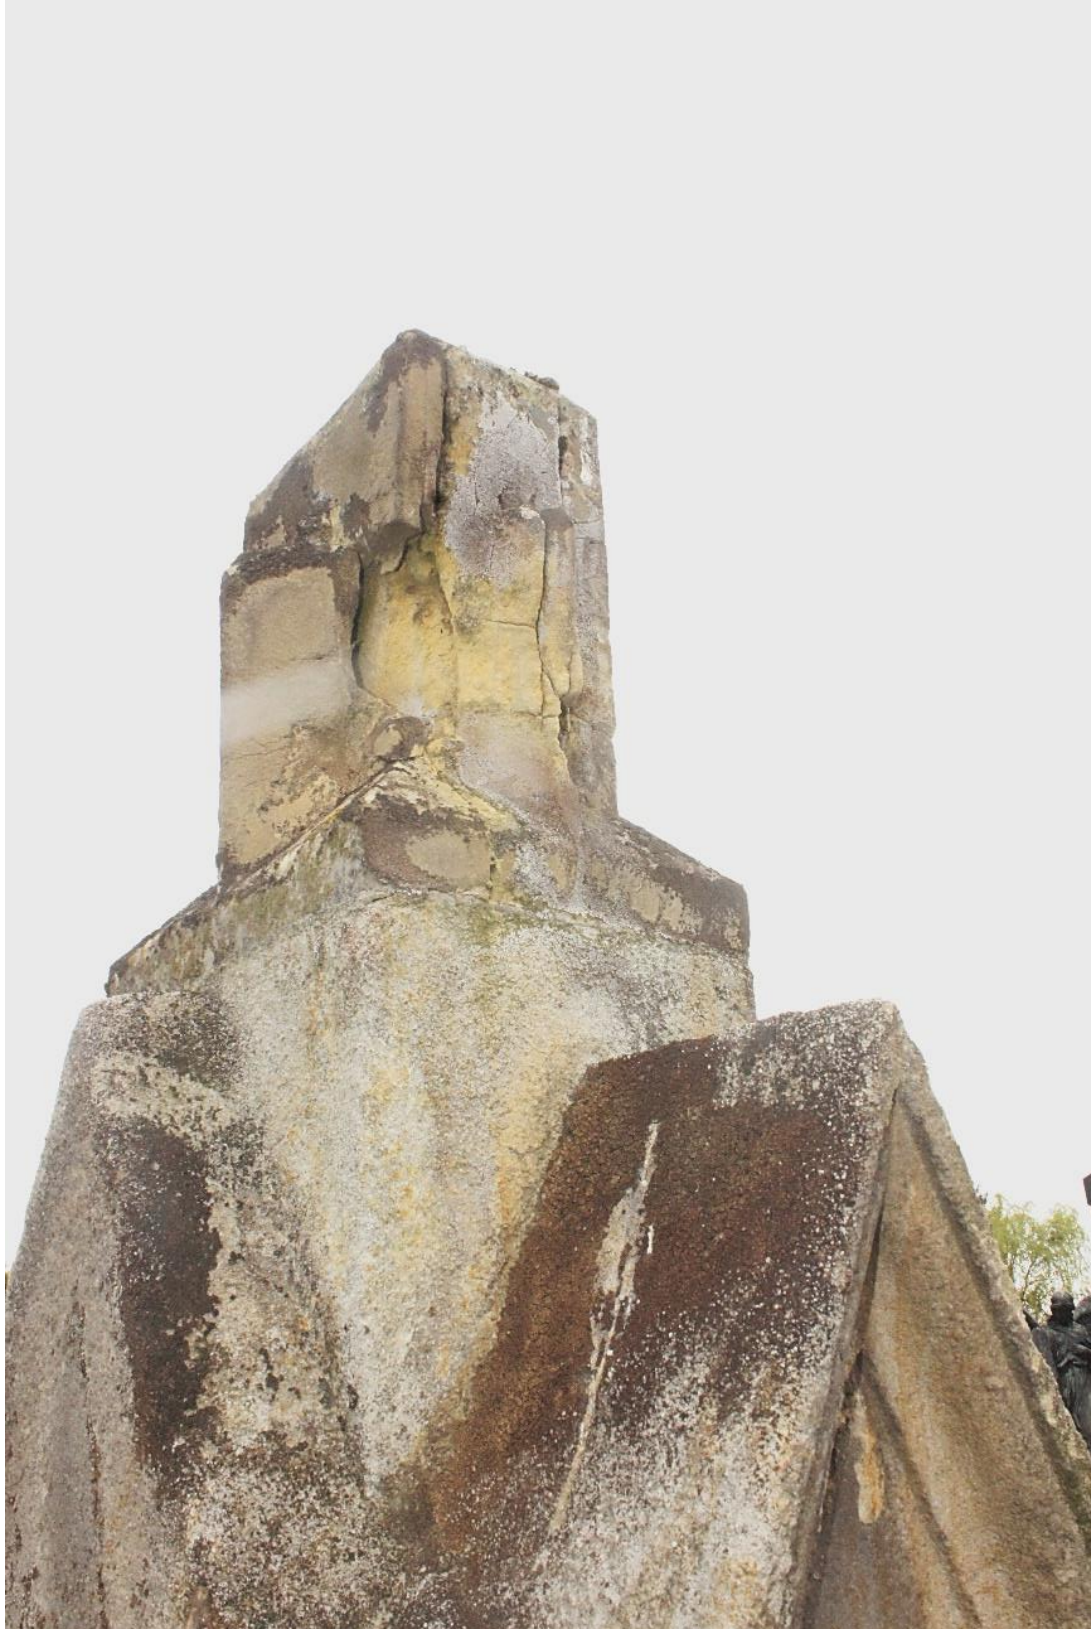
Fot. nr 9. Nagrobek Józefa Michniewskiego, zm. w 1889 r., na Starym cmentarzu w Ryglicach. Zbliżenie fragmentu zwieńczenia. Widoczne pęknięcia i rozwarstwienia elementu podstawy krzyża. Stan przed konserwacją.

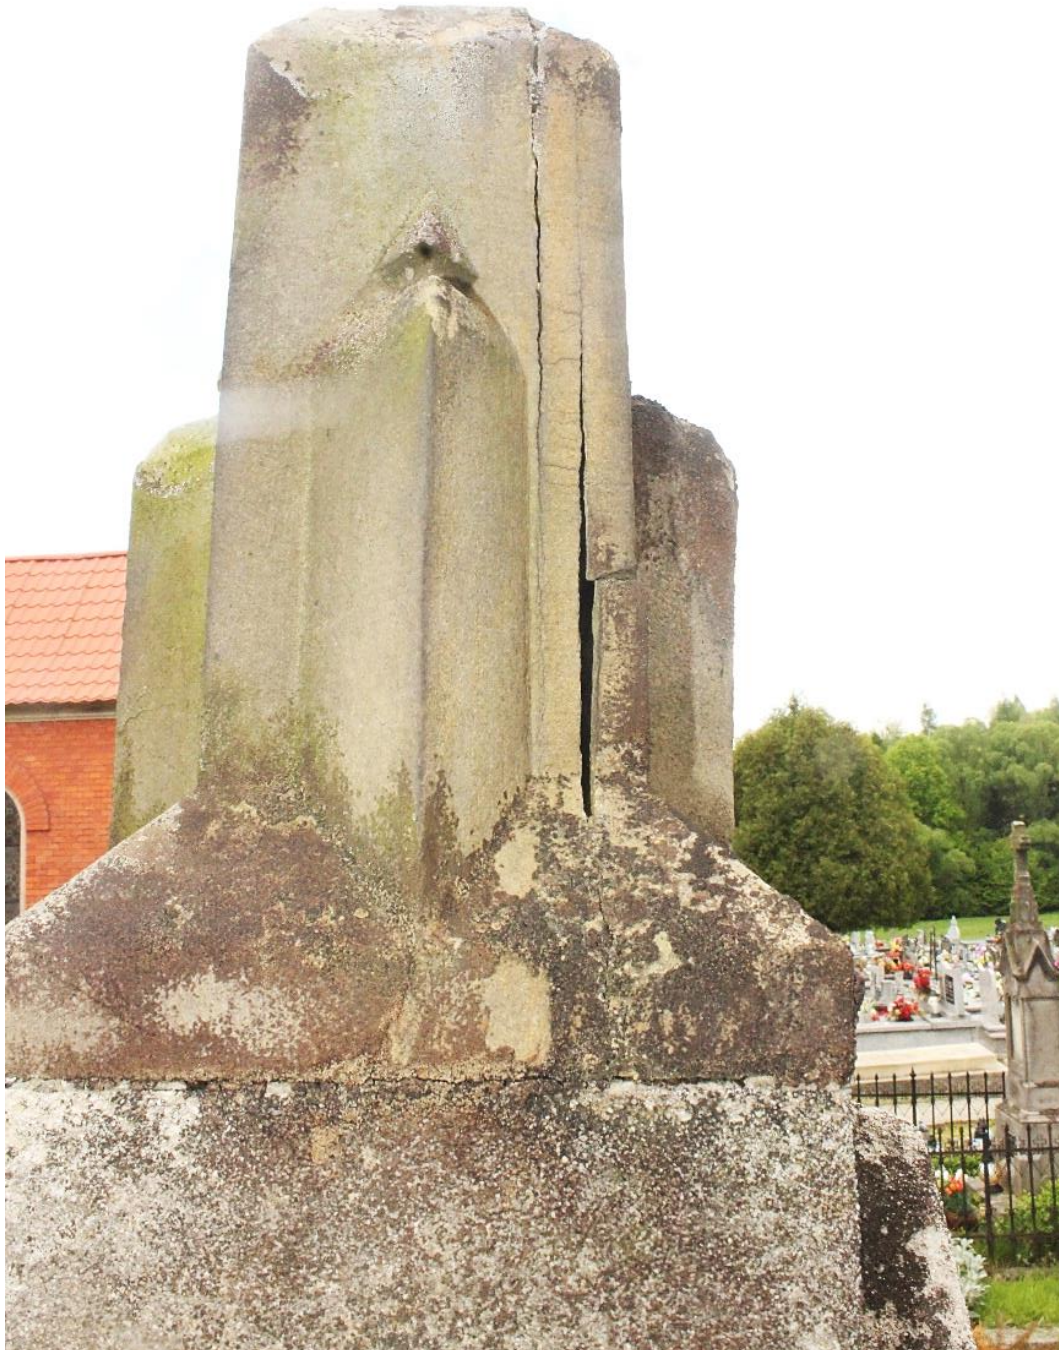
Fot. nr 10. Nagrobek Józefa Michniewskiego, zm. w 1889 r., na Starym cmentarzu w Ryglicach. Zbliżenie fragmentu zwieńczenia. Widoczne pęknięcia i rozwarstwienia elementu podstawy krzyża. Stan przed konserwacją.

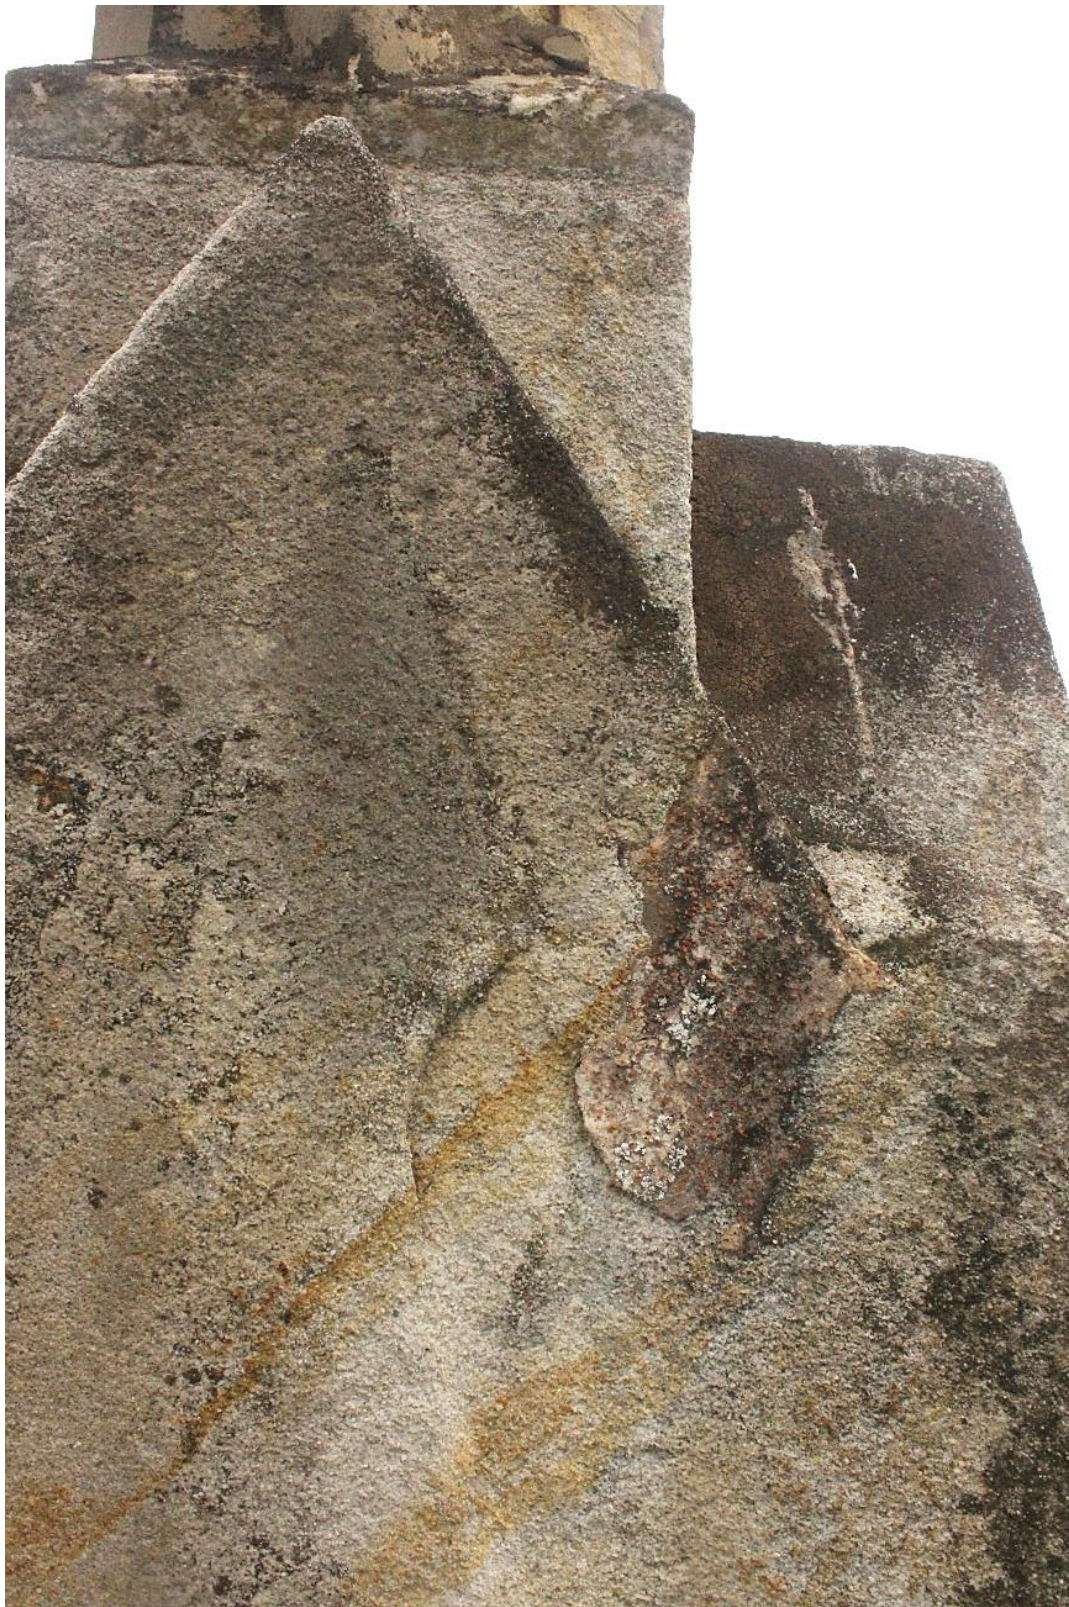
Fot. nr 11. Nagrobek Józefa Michniewskiego, zm. w 1889 r., na Starym cmentarzu w Ryglicach. Zbliżenie fragmentu zwieńczenia. Widoczne uzupełnienia ubytków. Stan przed konserwacją.

7. Montaż elementów nagrobka.
8. Uzupełnienie ubytków kamienia w zakresie niezbędnym dla zachowania odpowiedniego stanu technicznego. Drobne ubytki, wyoblenia krawędzi i narożników należy pozostawić.

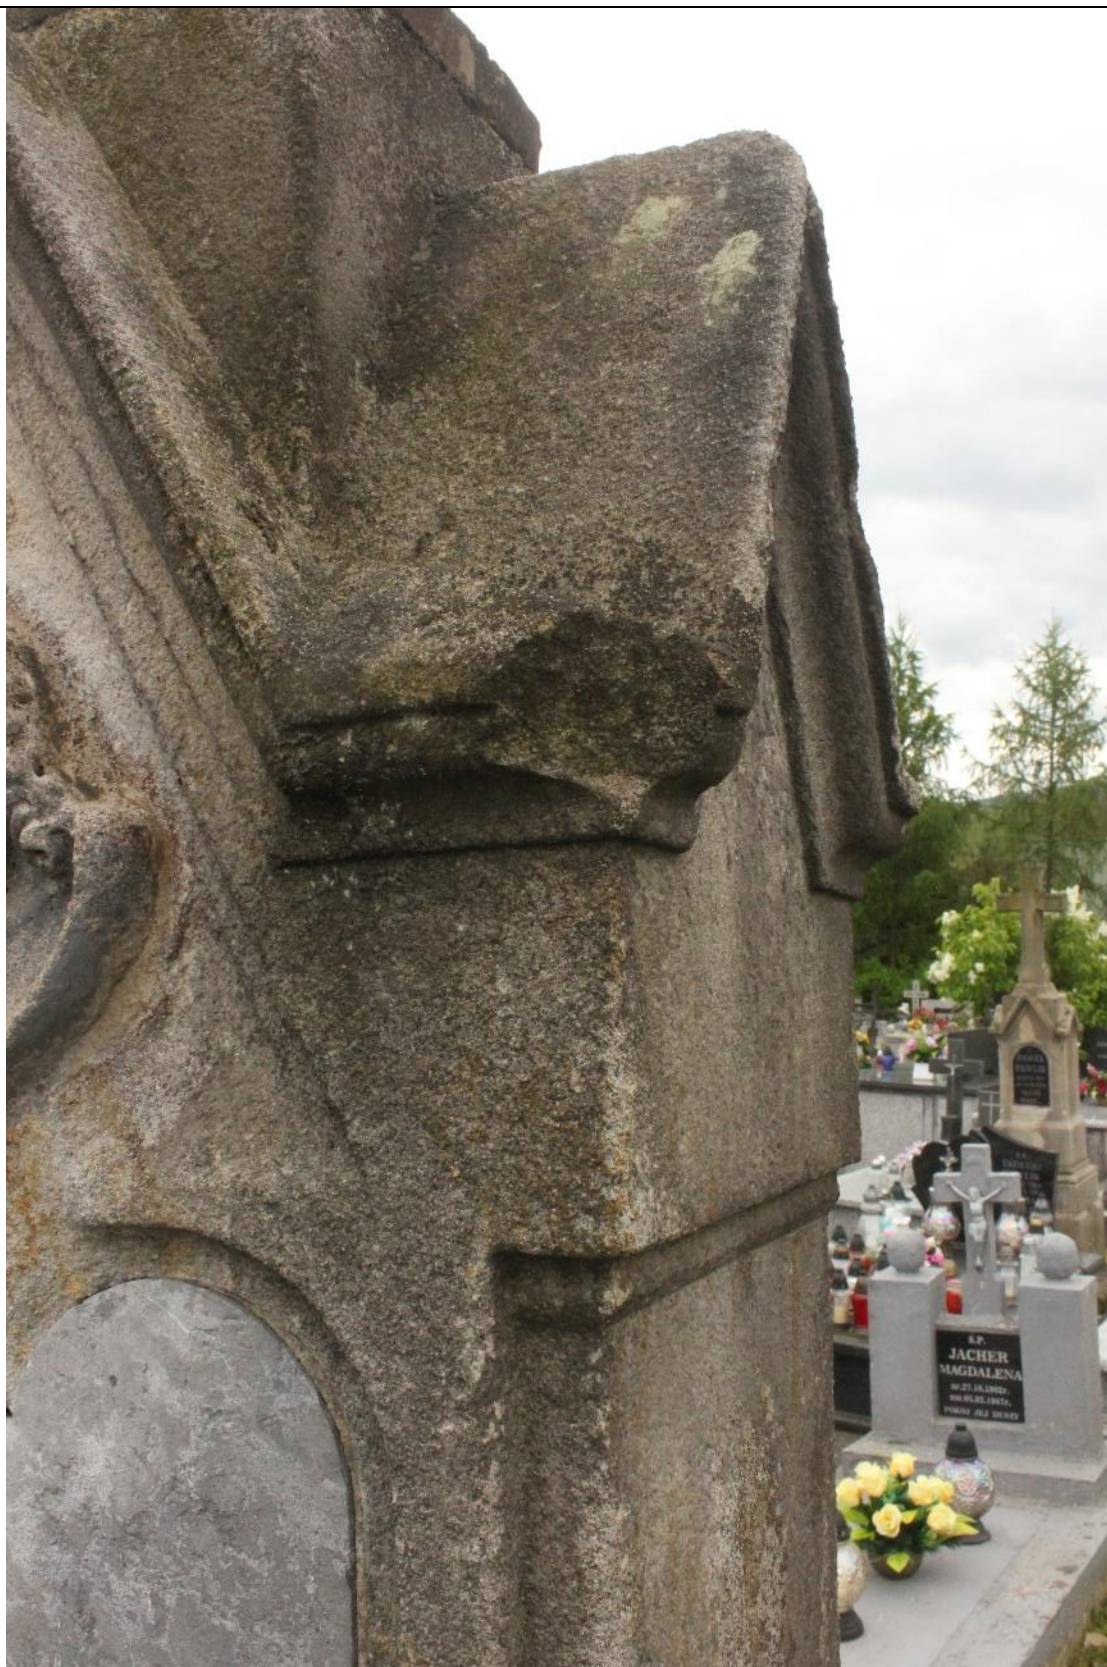
Fot. nr 12. Nagrobek Józefa Michniewskiego, zm. w 1889 r., na Starym cmentarzu w Ryglicach. Zbliżenie fragmentu zwieńczenia. Widoczny ubytek profilu gzymsu w narożniku. Stan przed konserwacją.

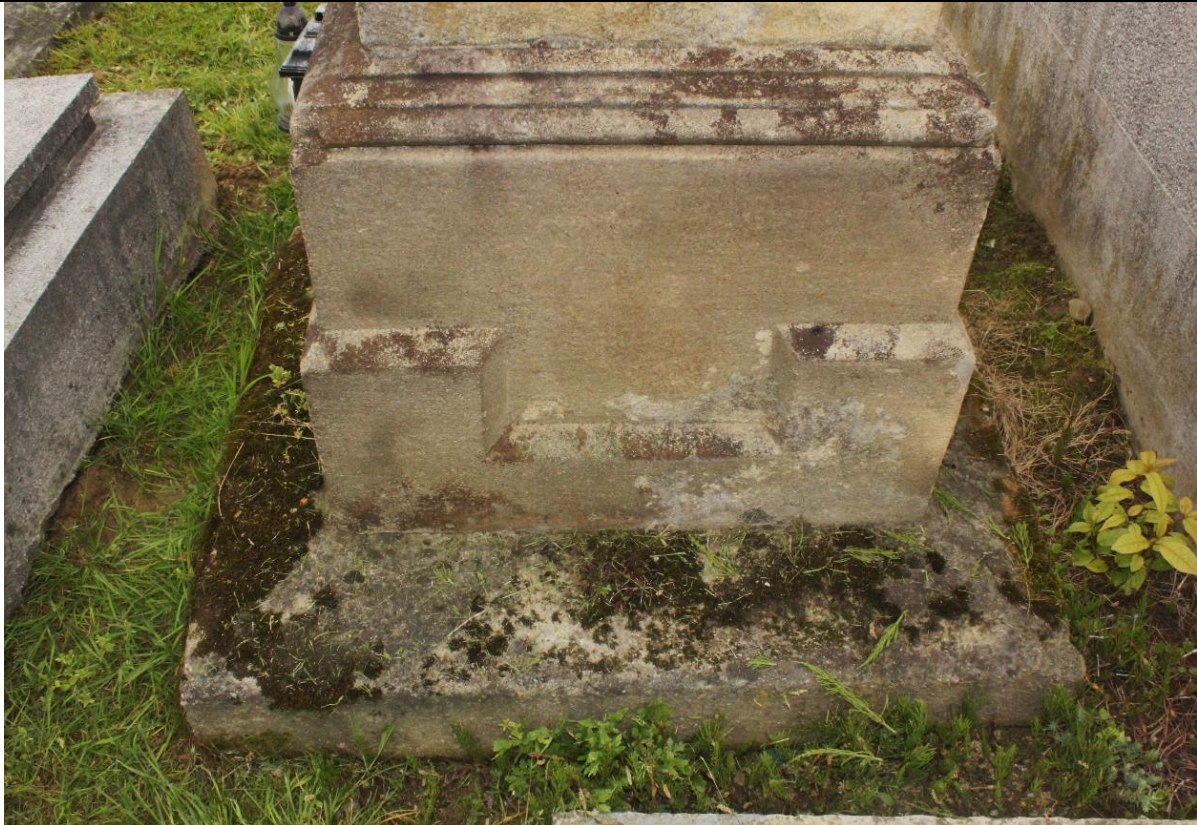
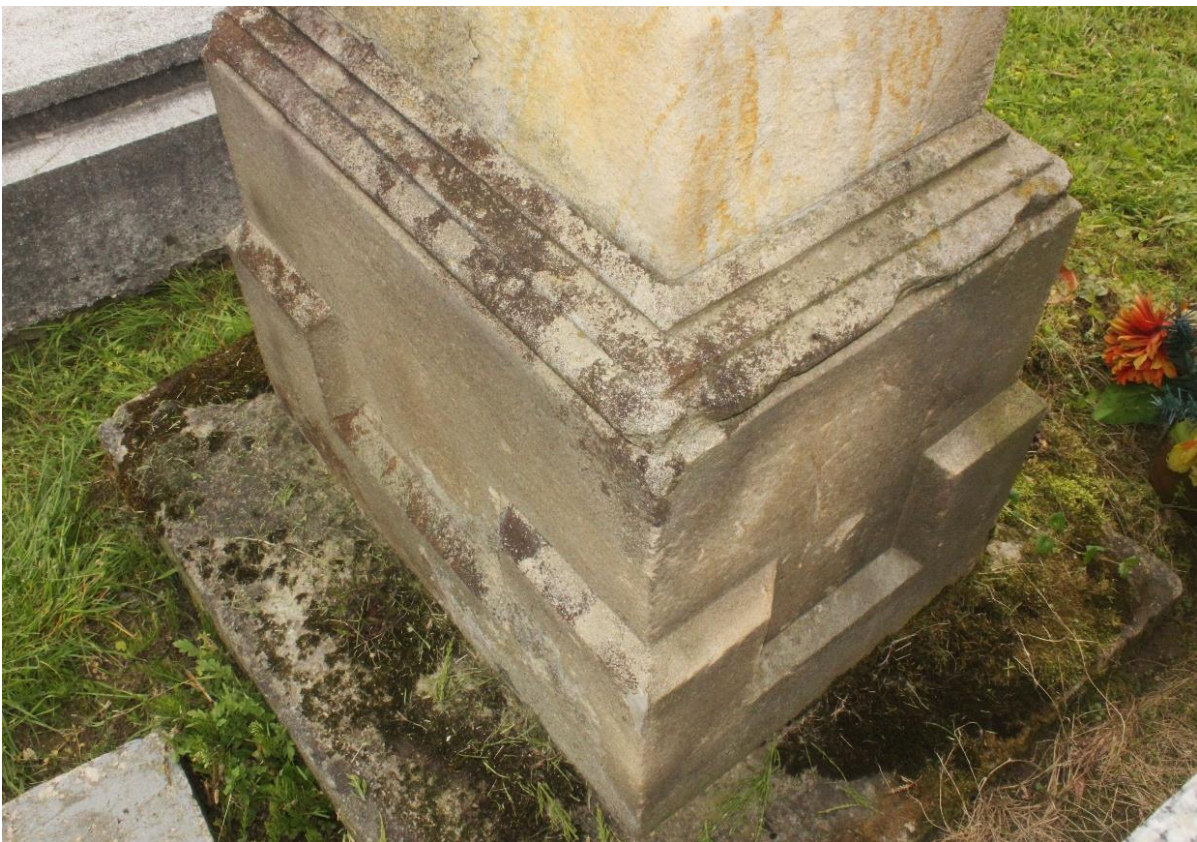
Fot. nr 13, 14. Nagrobek Józefa Michniewskiego, zm. w 1889 r., na Starym cmentarzu w Ryglicach. Cokół nagrobka. Stan przed konserwacją.
