**PROGRAM PRAC KONSERWATORSKICH  
PRZY NAGROBKU JÓZEFA MICHNIEWSKIEGO Z 1883 R.  
NA STARYM CMENTARZU W RYGLICACH**

Autor programu: Marta Bobek

Kraków, czerwiec 2024

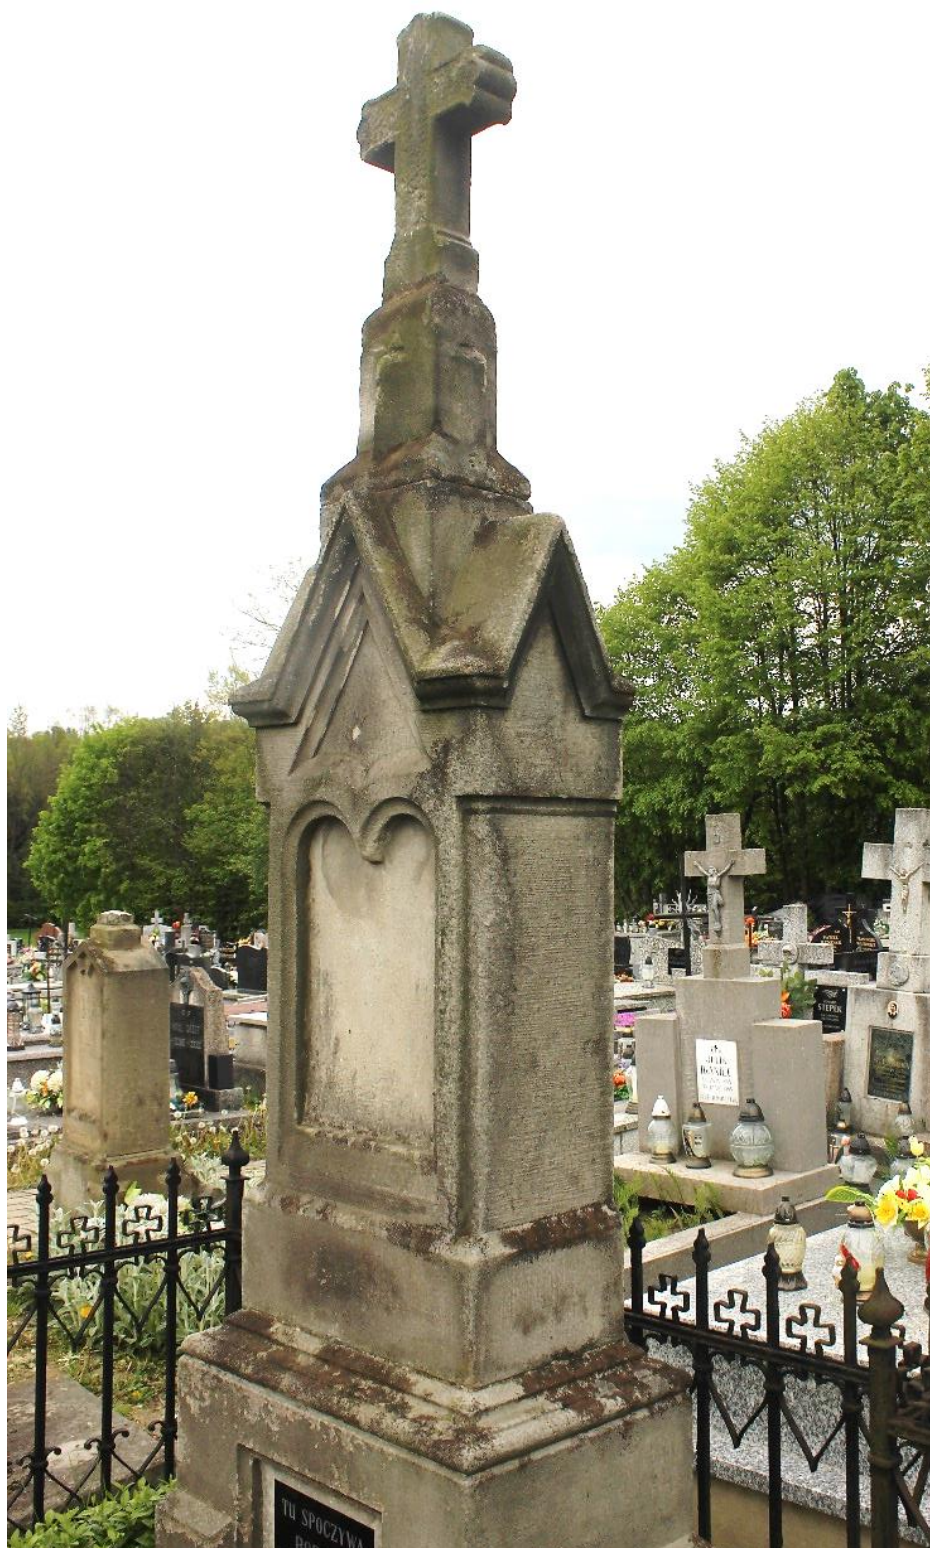
Fot. nr 15. Nagrobek na Starym cmentarzu w Ryglicach. Widoczna analogiczna forma nagrobka. Krzyż jest wzorem do rekonstrukcji brakującego fragmentu w nagrobku Józefa Michniewskiego.

4. Wzmocnienie struktury piaskowca przez zastosowanie preparatów opartych na estrach kwasu krzemowego np. KSE 300/Remmers lub podobny.
5. Wykonanie repliki krzyża na wzór formy zachowanej na sąsiednim, analogicznym nagrobku. Piaskowiec zastosowany do rekonstrukcji powinien być dopasowany pod względem koloru i uziarnienia.

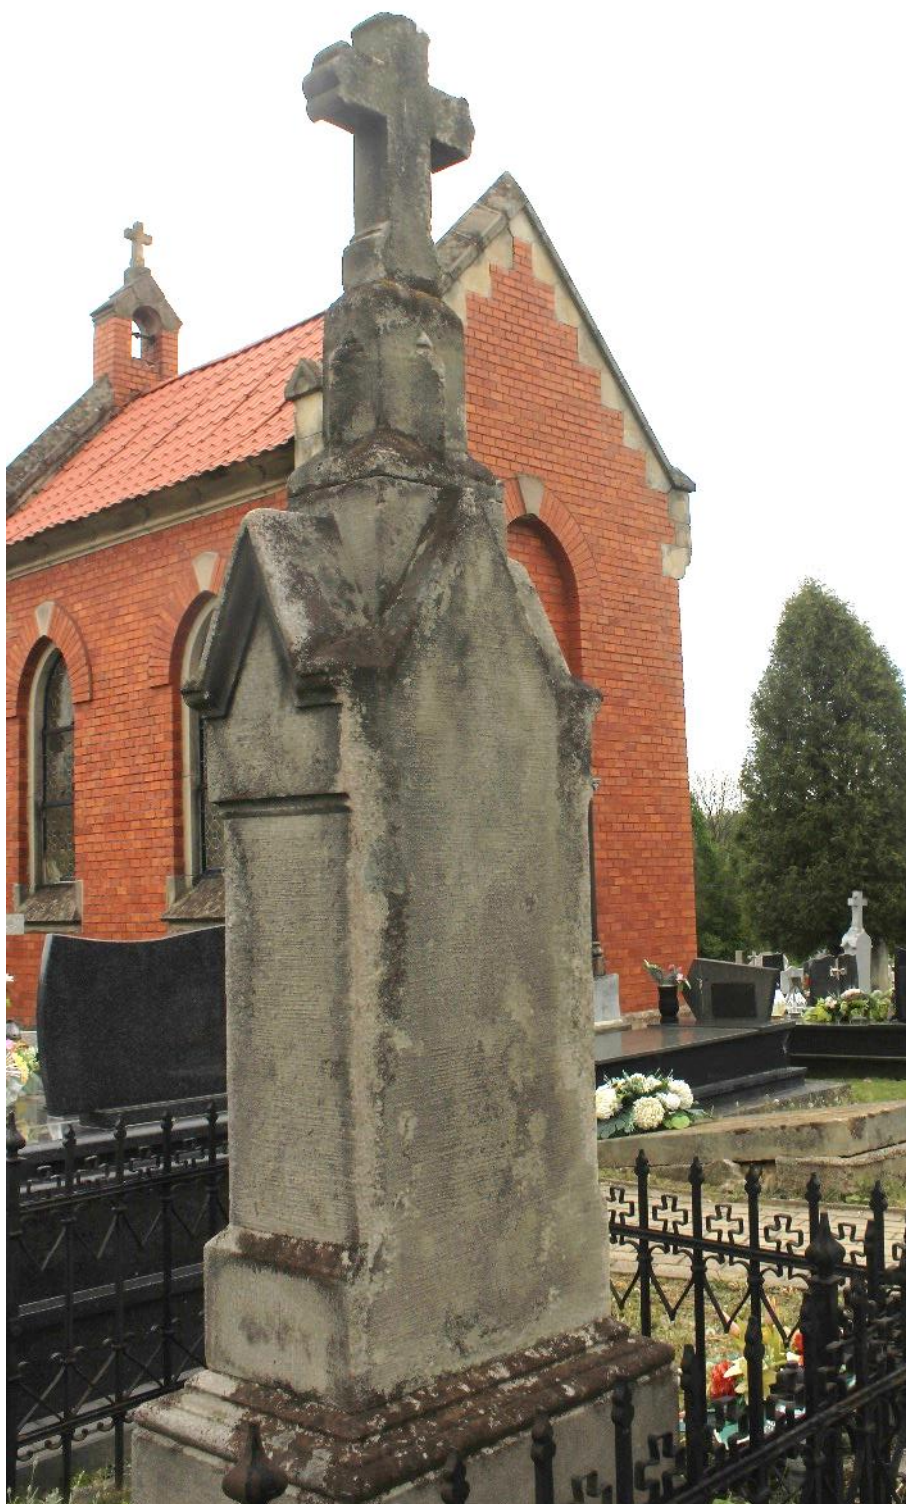
Fot. nr 16. Nagrobek na Starym cmentarzu w Ryglicach. Widoczna analogiczna forma nagrobka. Krzyż jest wzorem do rekonstrukcji brakującego fragmentu w nagrobku Józefa Michniewskiego.
