DOKUMENTACJA
Z BADAŃ ARCHITEKTONICZNO – KONSERWATORSKICH
BUDYNKU DAWNEJ SZKOŁY I DWORU W HUWNIKACH,
GMINA FREDROPOL

Przemyśl, 2023 rok

WYNIKI BADAŃ ARCHITEKTONICZNO – KONSERWATORSKICH PODZIEMI BUDYNKU – DAWNEGO, WIEJSKIEGO DWORKU

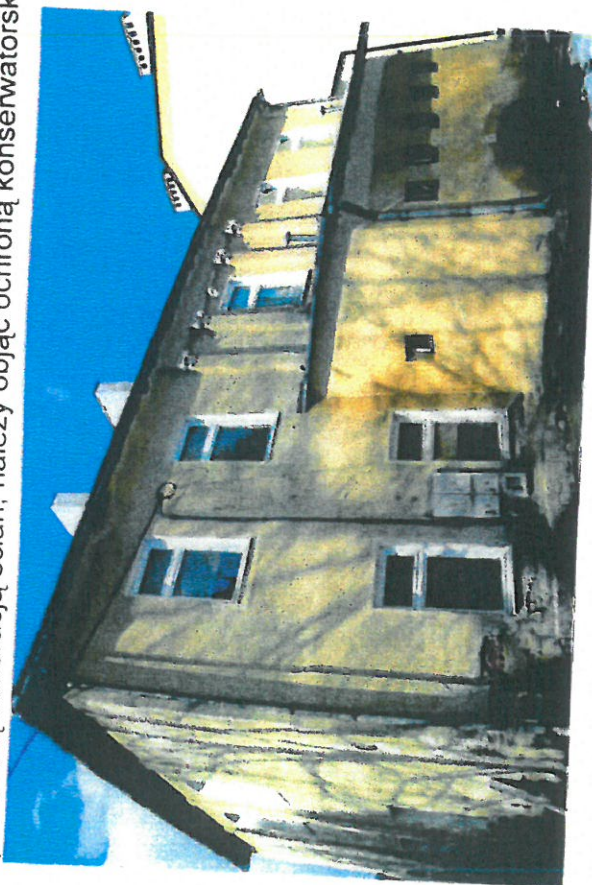
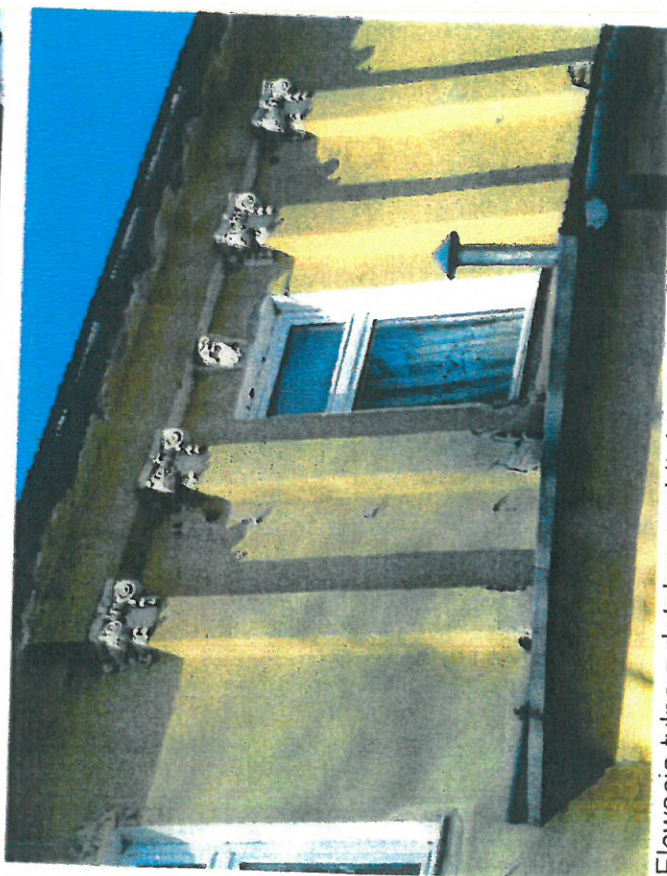
Budynek użytkowany jako szkoła z zachowaną tylko w elewacji tylnej pierwotną dekoracją ścian; należy objąć ochroną konserwatorską

Elewacja tylna z detalem architektonicznym

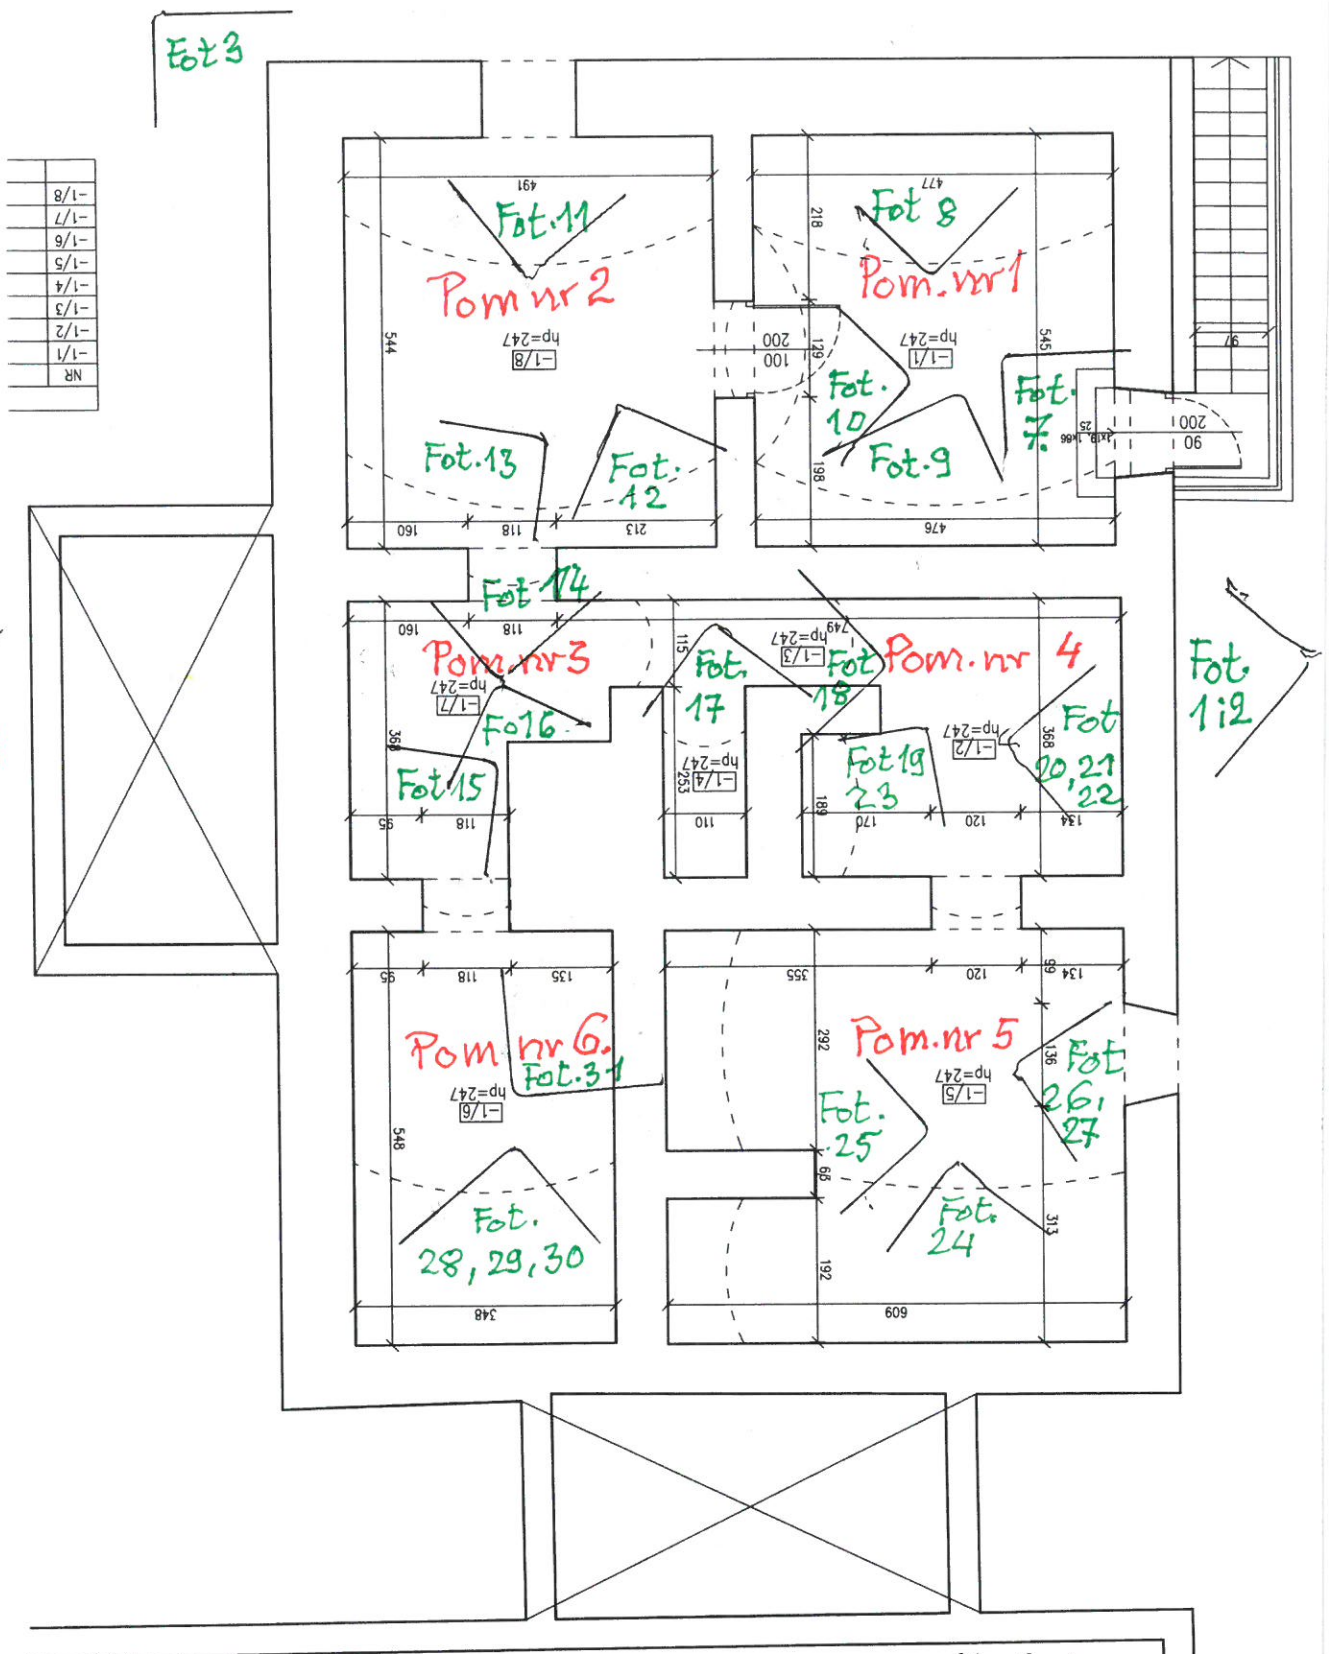
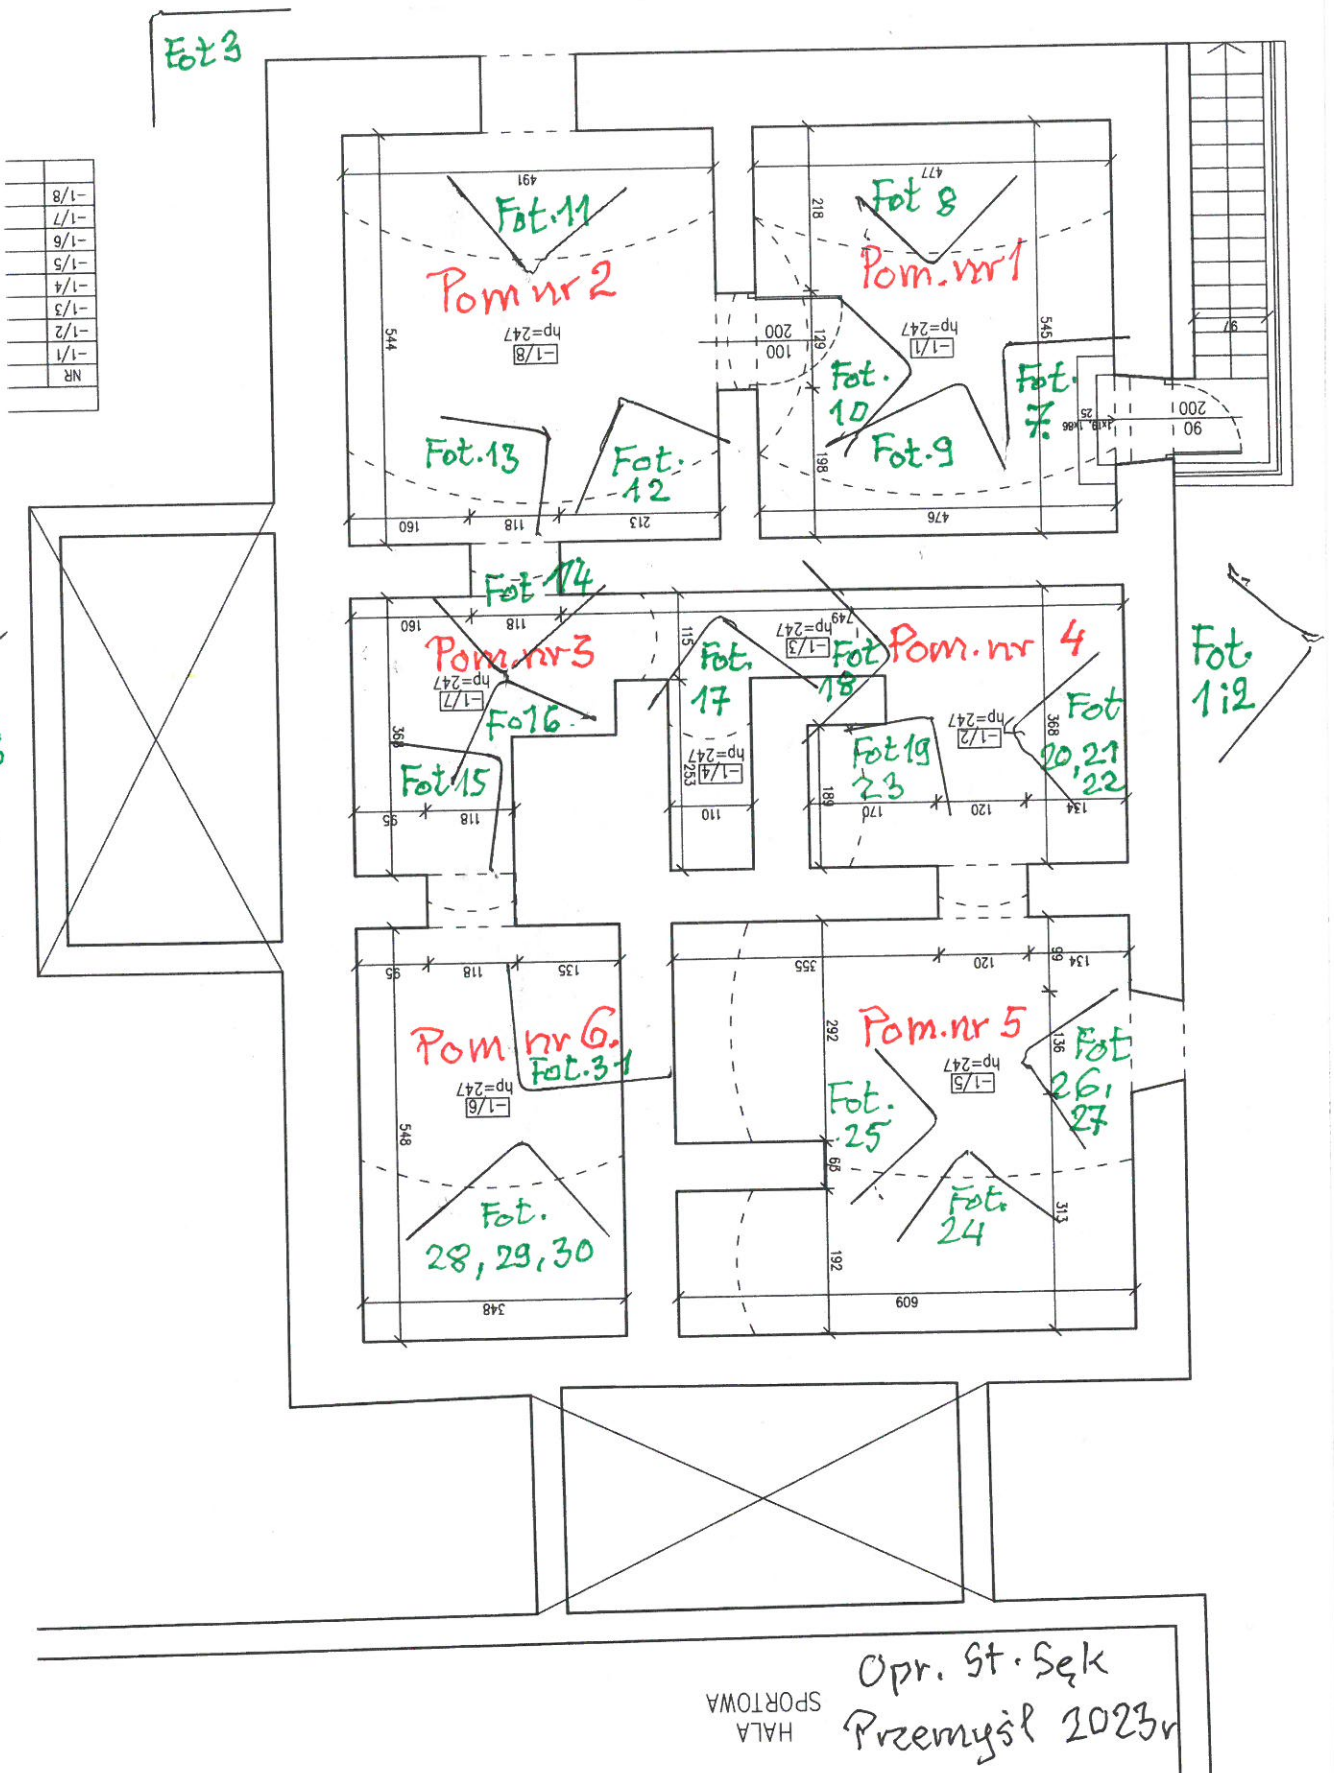
HUWNIKI gm. Fredropol. Rzut piwnic starej szkoły, d. dworu z XVIII w. Skala 1:100

Uwaga: piwnicę podzieloną na oddzielne wnętrza umownie ponumerowano na kilka pomieszczeń (Pom. Nr 1 – Nr 6). Na planie piwnicy zaznaczono również poszczególne ujęcia fotografii (Fot. 1 – Fot. 31)

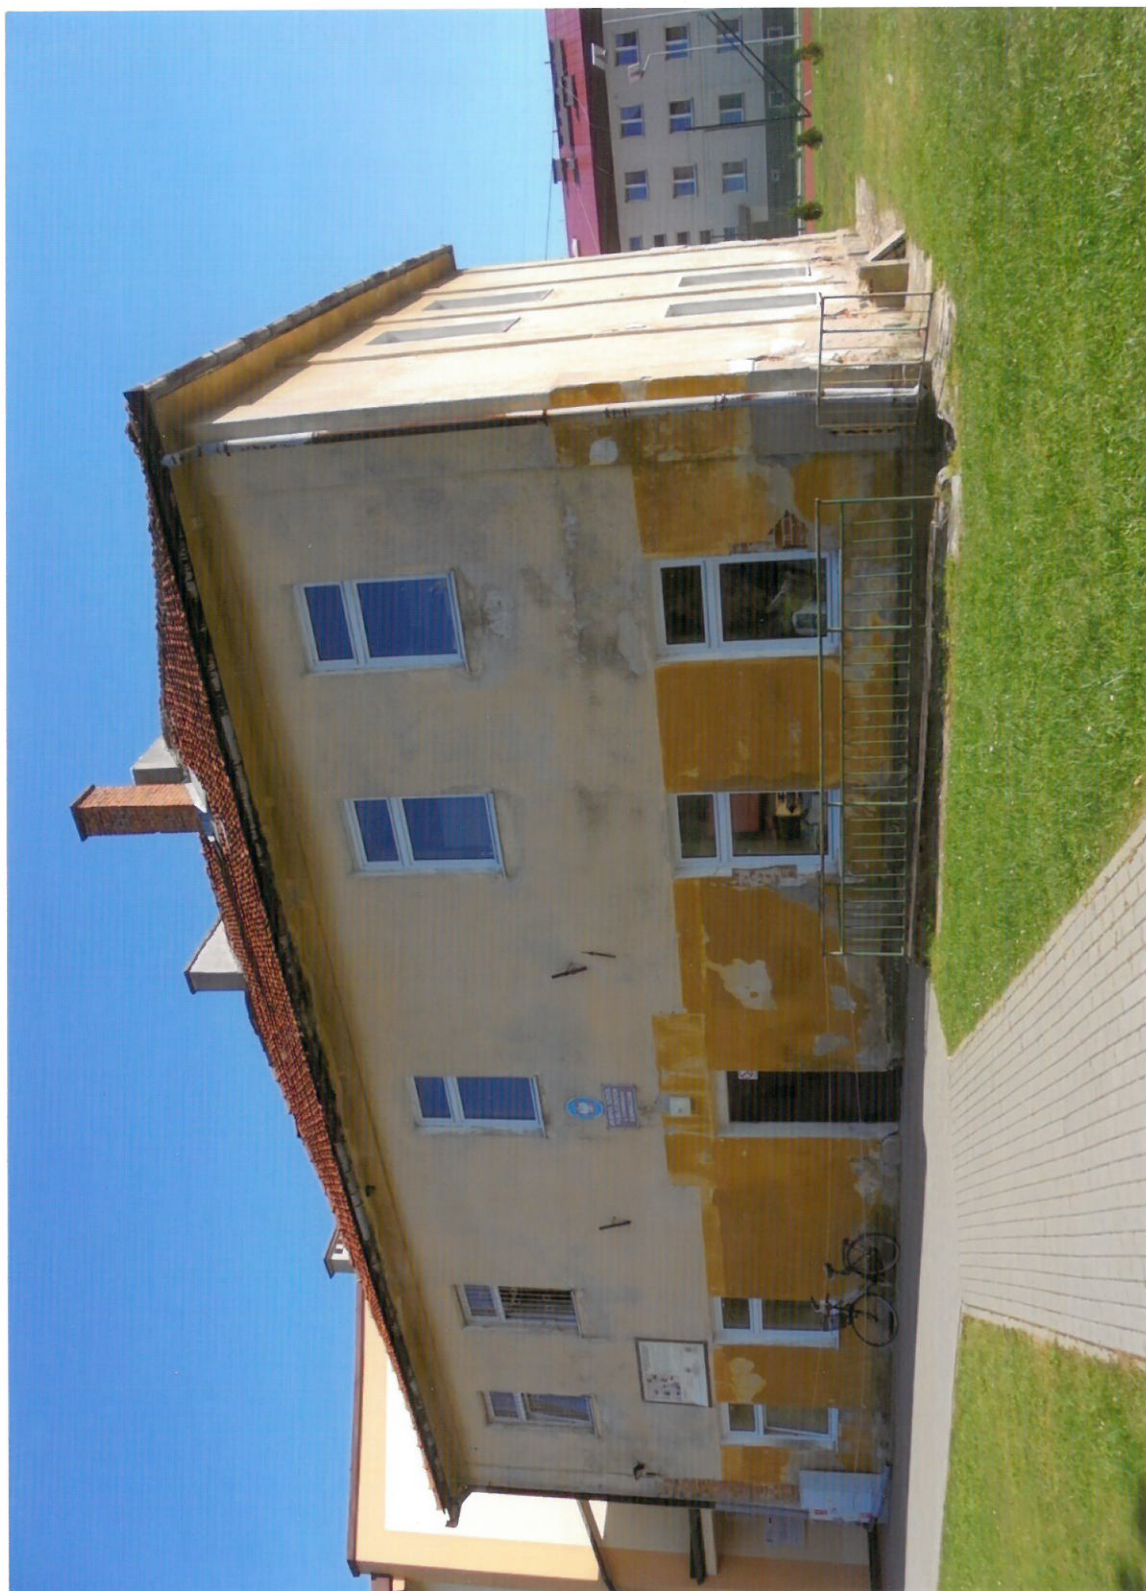
Fot. Nr 1 Huwniki - dawna szkoła, dawny dworek

Widok ogólny od strony południowo – zachodniej.

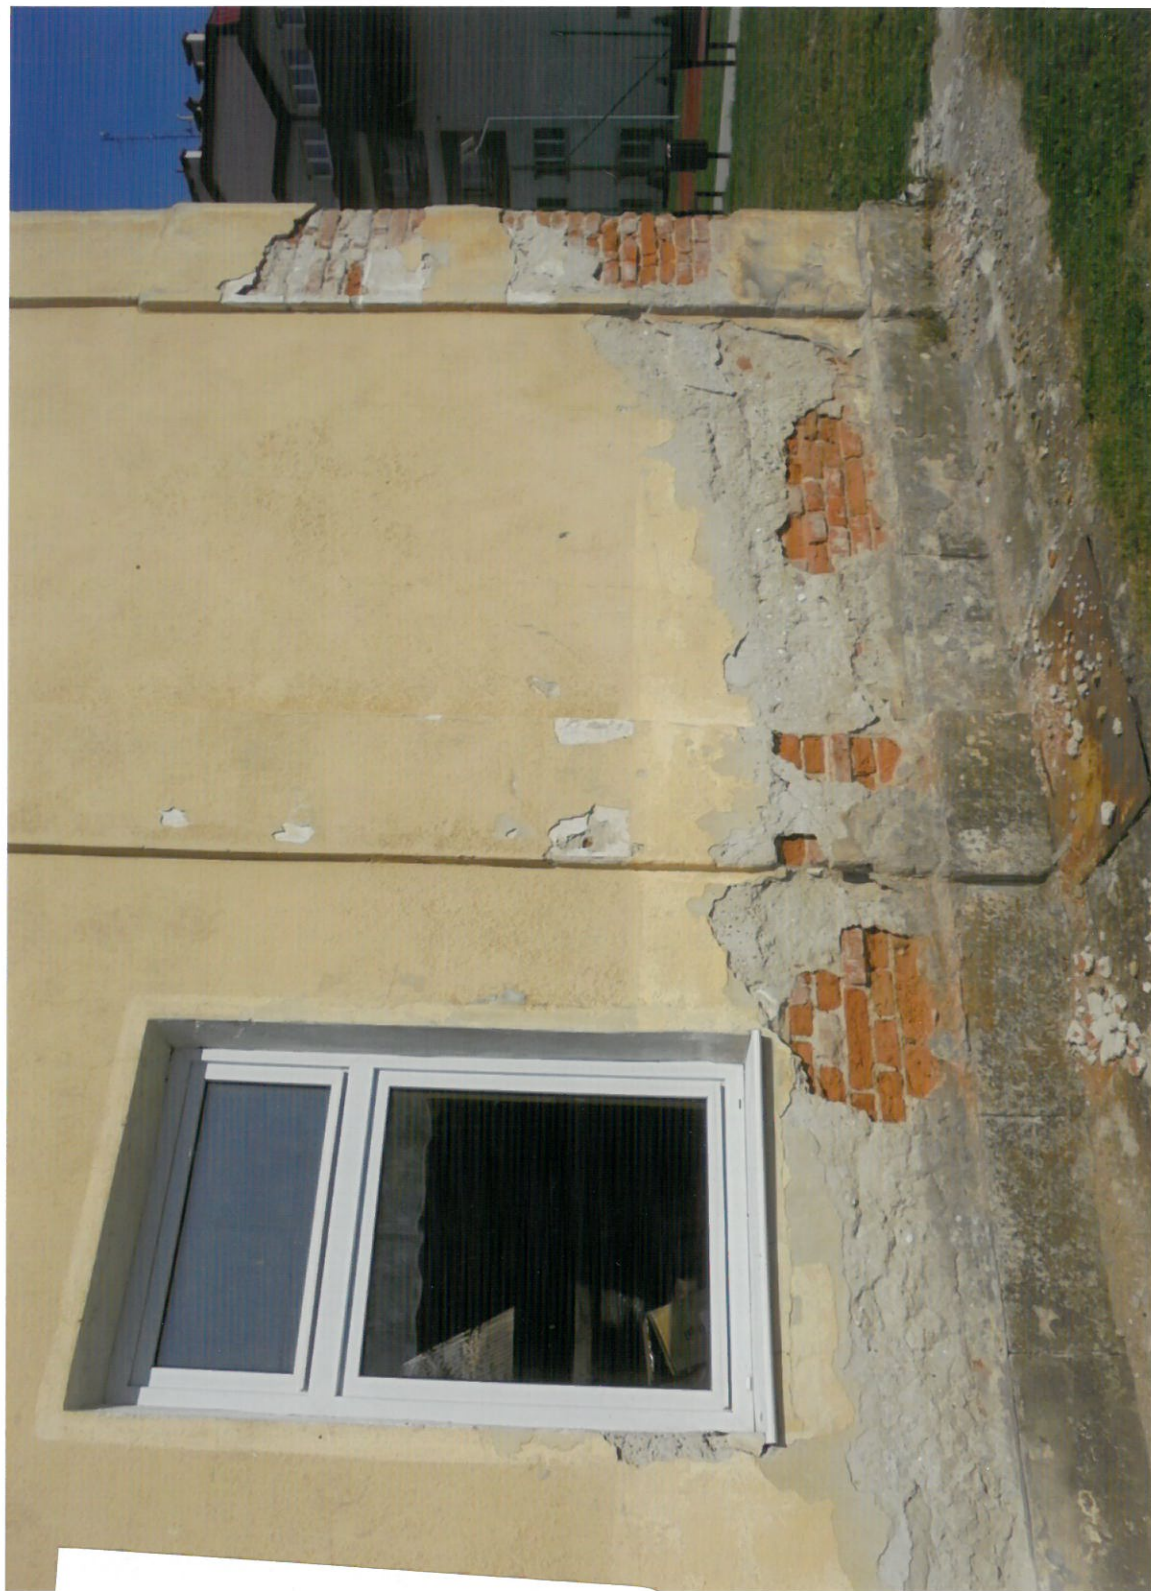
Fot. Nr 2 Huwniki - dawna szkoła, dawny dworek
Stan zniszczeń murów i tynków (zawilgocenie i zasolenie).

1. Ściany magistralne i elewacje parteru i pierwszego piętra jako najmłodsze z XIX wieku są w bardzo złym stanie technicznym (Fot. Nr 1,2,3,4), przewidziane do częściowego wyburzenia oprócz dekoracji na elewacji wschodniej. Dekorację sztukatorską z czterema kapitelami i zwornikiem z twarzą ludzką po konserwacji należy przenieść na inne nowe miejsce, nowej elewacji frontowej od wschodu.

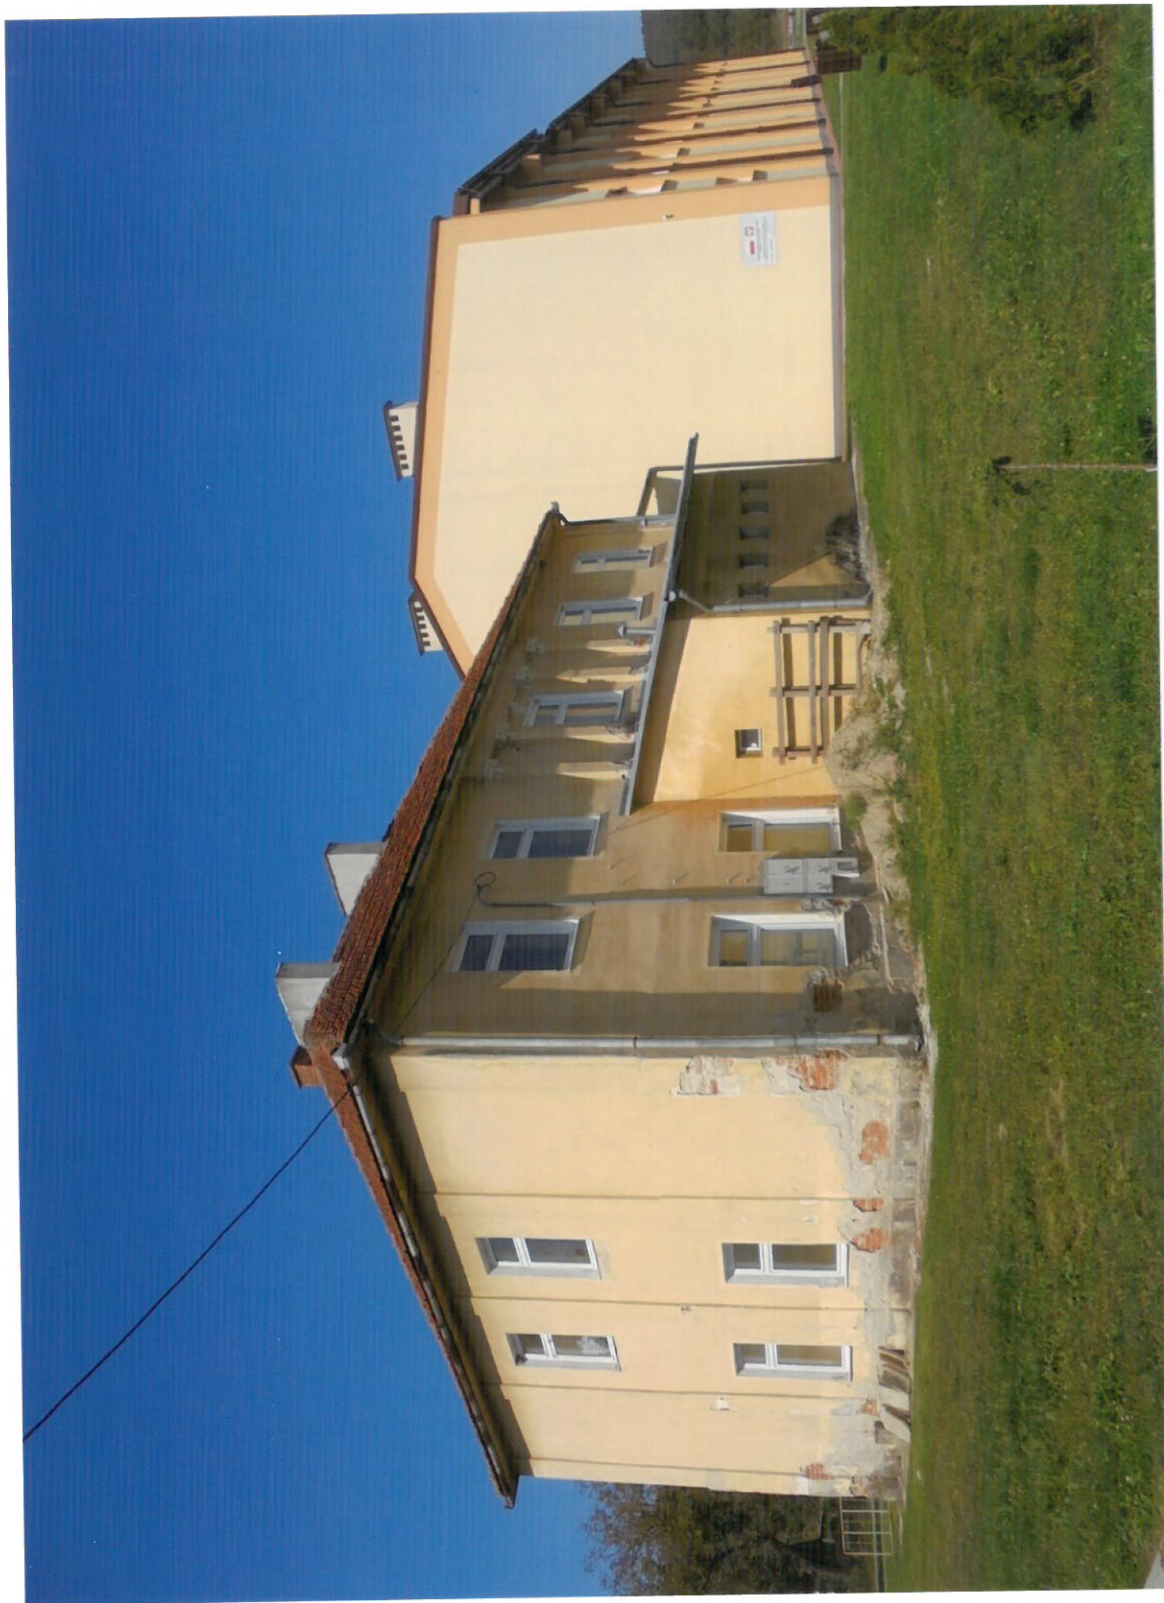
Fot. Nr 3 Huwniki - dawna szkoła, dawny dworek

Widok ogólny budynku od strony południowo – wschodniej, przy elewacji wschodniej bezstylowa, wtórna przebudówka w głębi nowy budynek szkoły.

Uwaga: nowo wzniesiony budynek musi spełniać wszystkie normy budowlane jeśli chodzi o izolacje, właściwe materiały, wszelkiego rodzaju nowe instalacje. Od strony wschodniej powinna być usunięta bezstylowa, wtórna przebudówka (Fot. Nr 3).

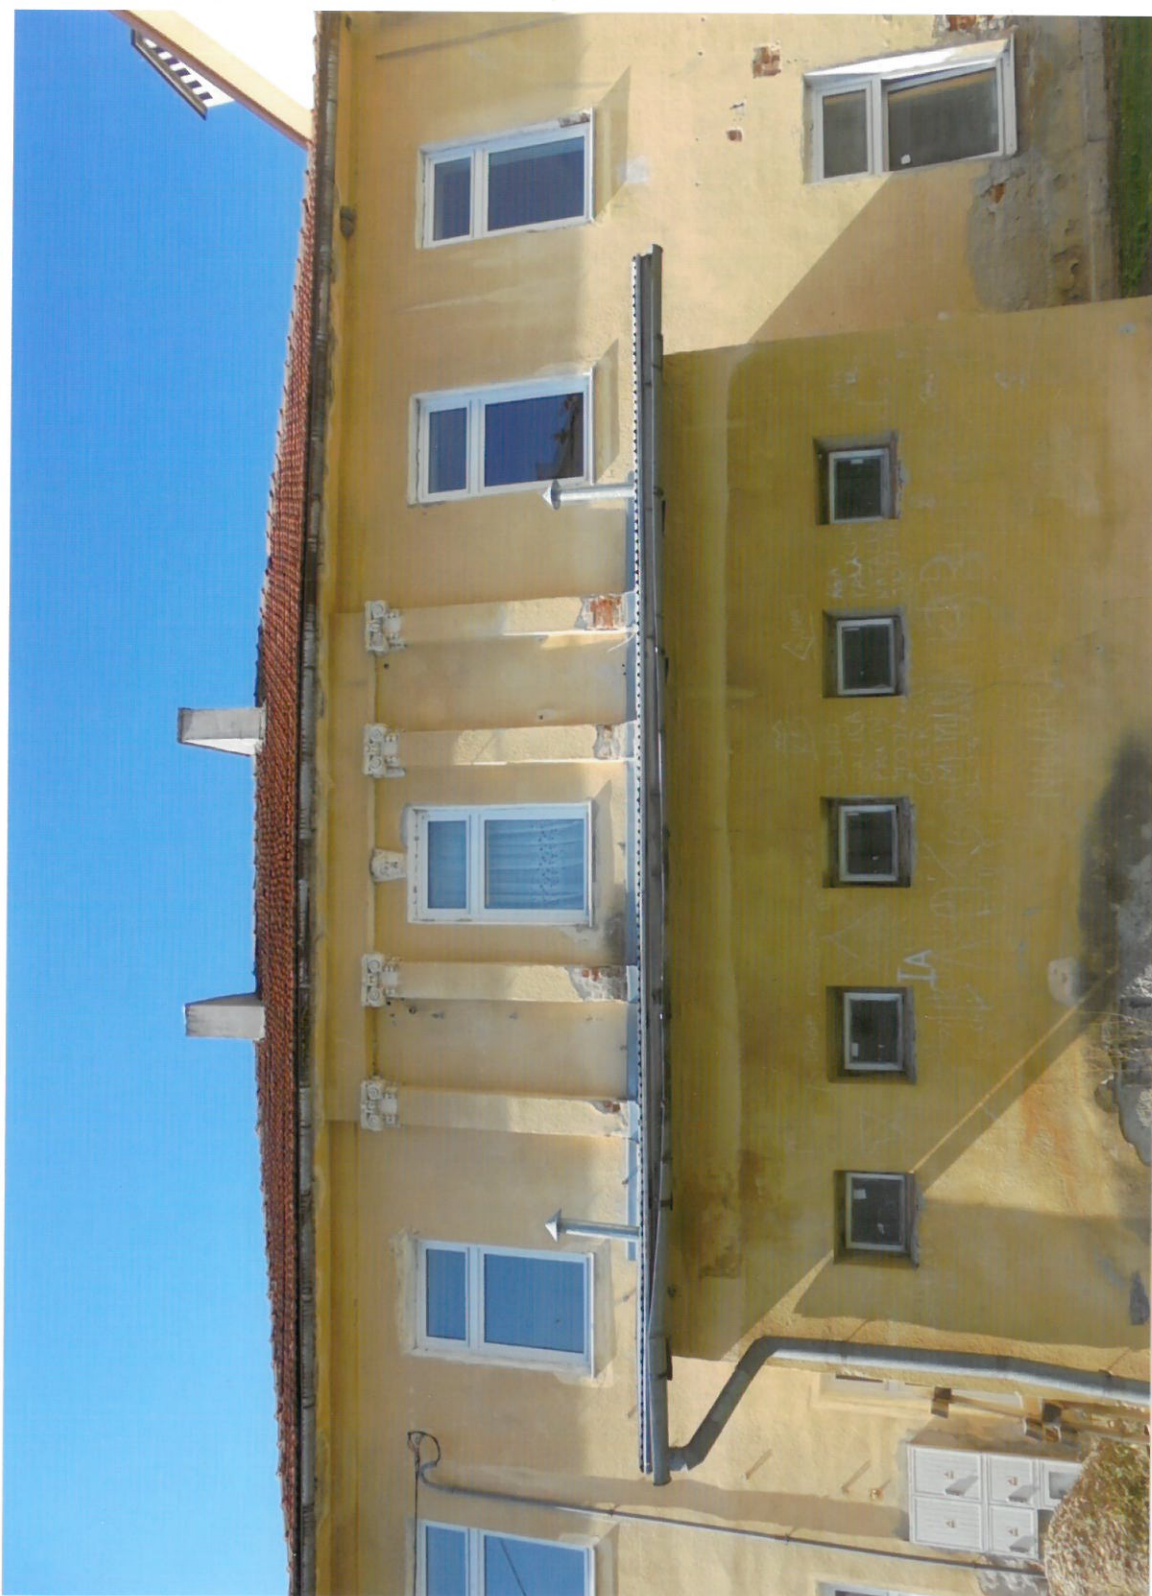
Fot. Nr 4 Huwniki - dawna szkoła, dawny dworek

Fragment elewacji wschodniej. Na wysokości I piętra występują ozdobne dekoracje sztukatorskie z Poł. XIX w., cztery kapitele i maska ludzka na zworniku, nad oknem w osi środkowej.

w formie „sarkofagu” oraz zdemontowanie elementów sztukatorskich ze wschodniej elewacji i ponowne ich zamontowanie po konserwacji na nowej elewacji wschodniej.

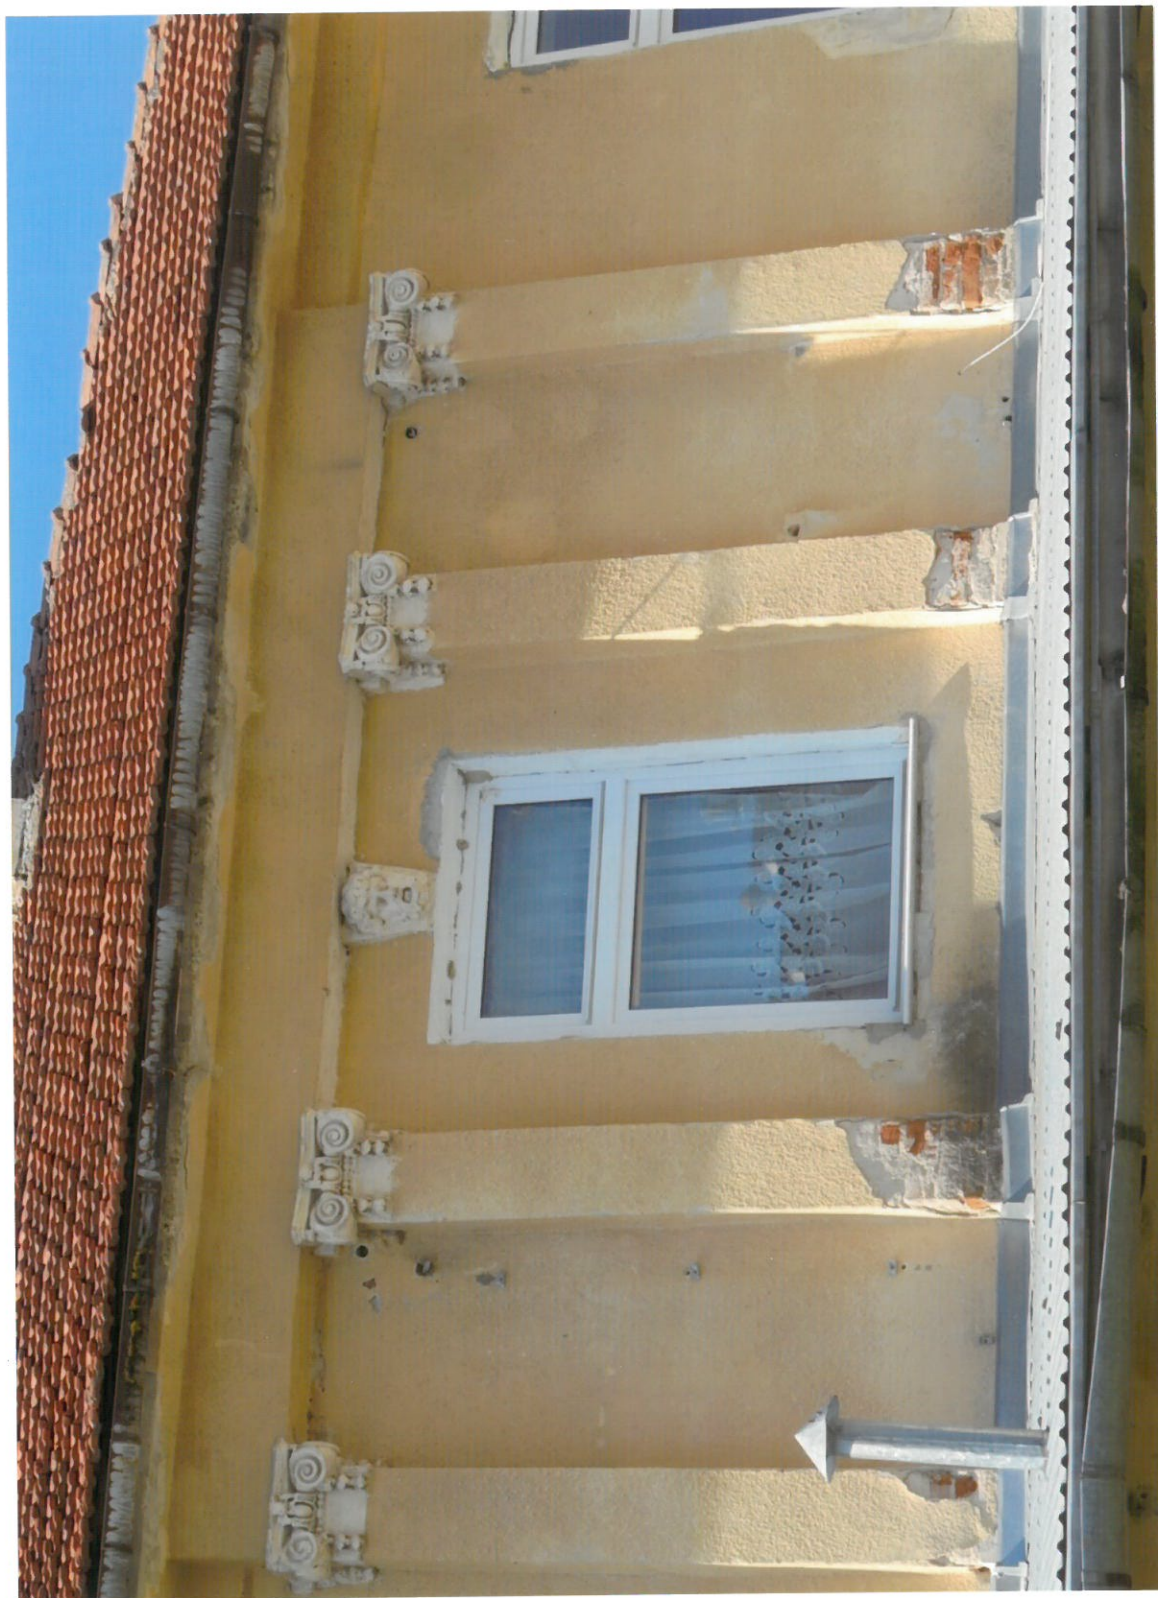
Fot. Nr 5 Huwniki - dawna szkoła, dawny dworek

Fragment elewacji wschodniej (por. Fot. Nr 4 – zbliżenie).

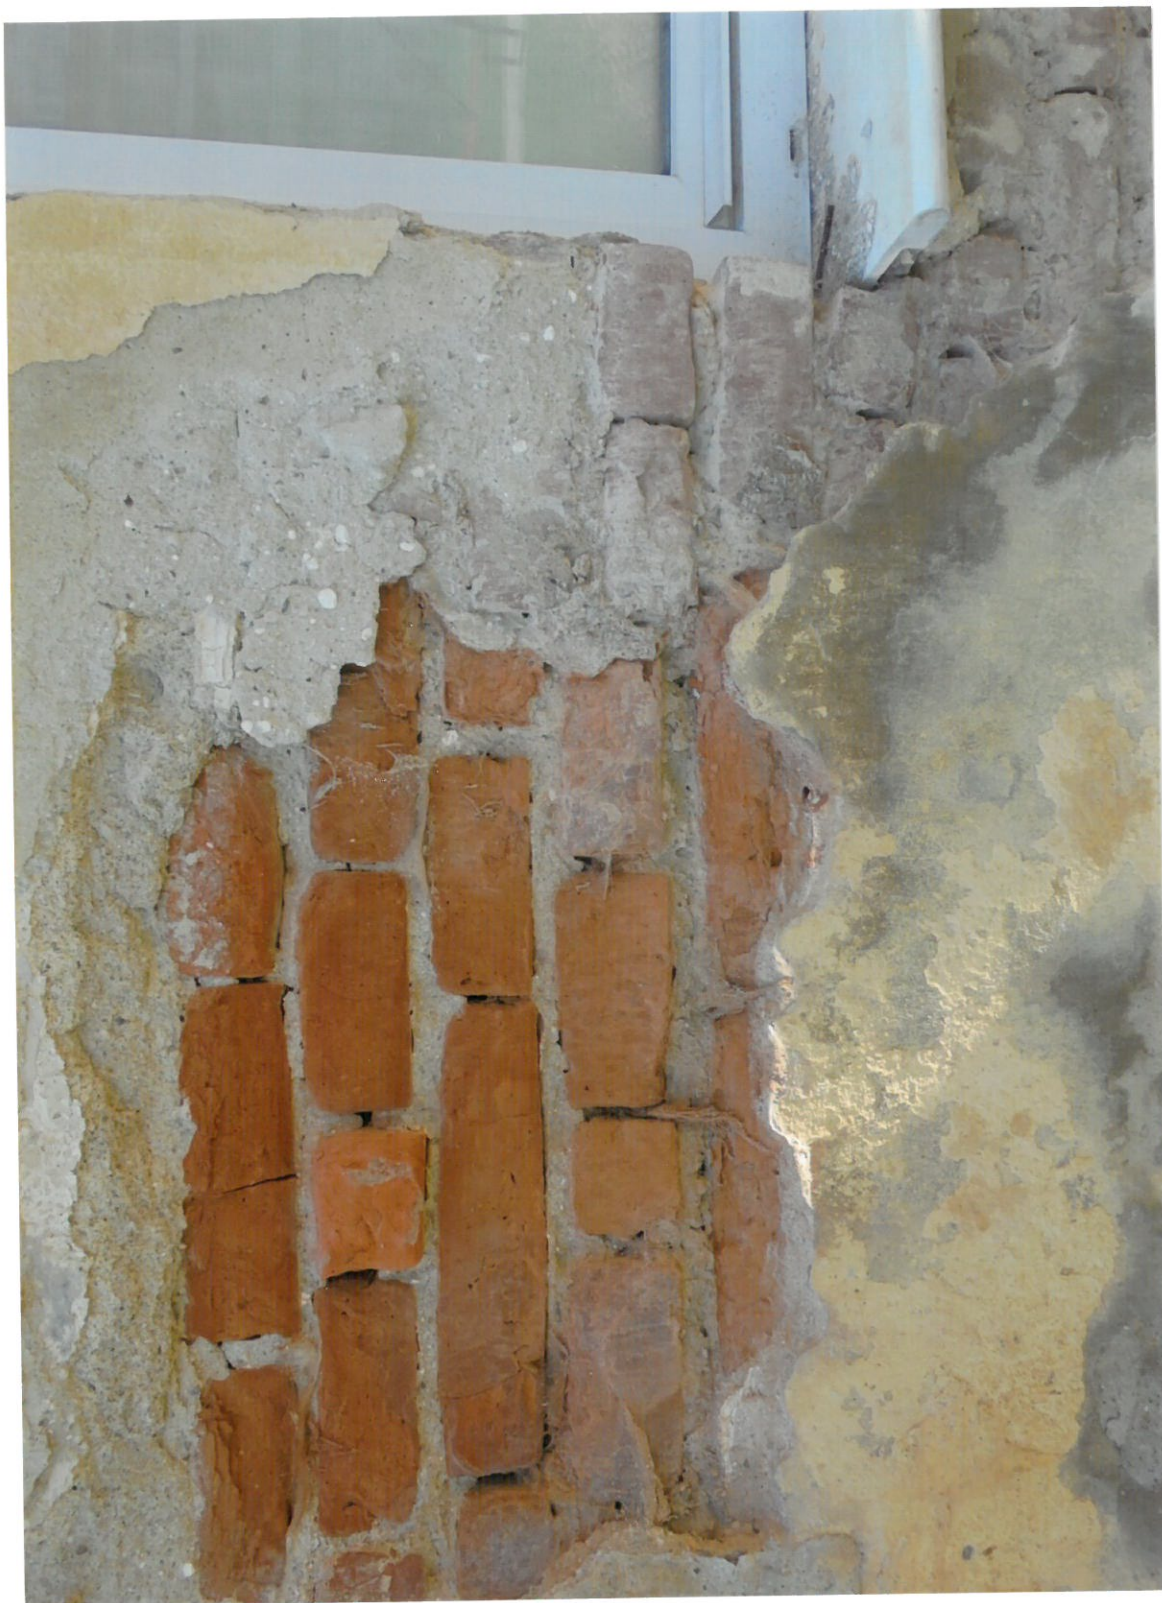
Fot. Nr 6 Huwniki - dawna szkoła, dawny dworek

Naturalna odkrywka ceglanego muru przy narożniku południowo – wschodnim. Użyta została w XIX w. cegła rozbiórkowa, a na prawo jeszcze młodszy ceglany mur XX w. łączący się z wymianą stolarką okienną.

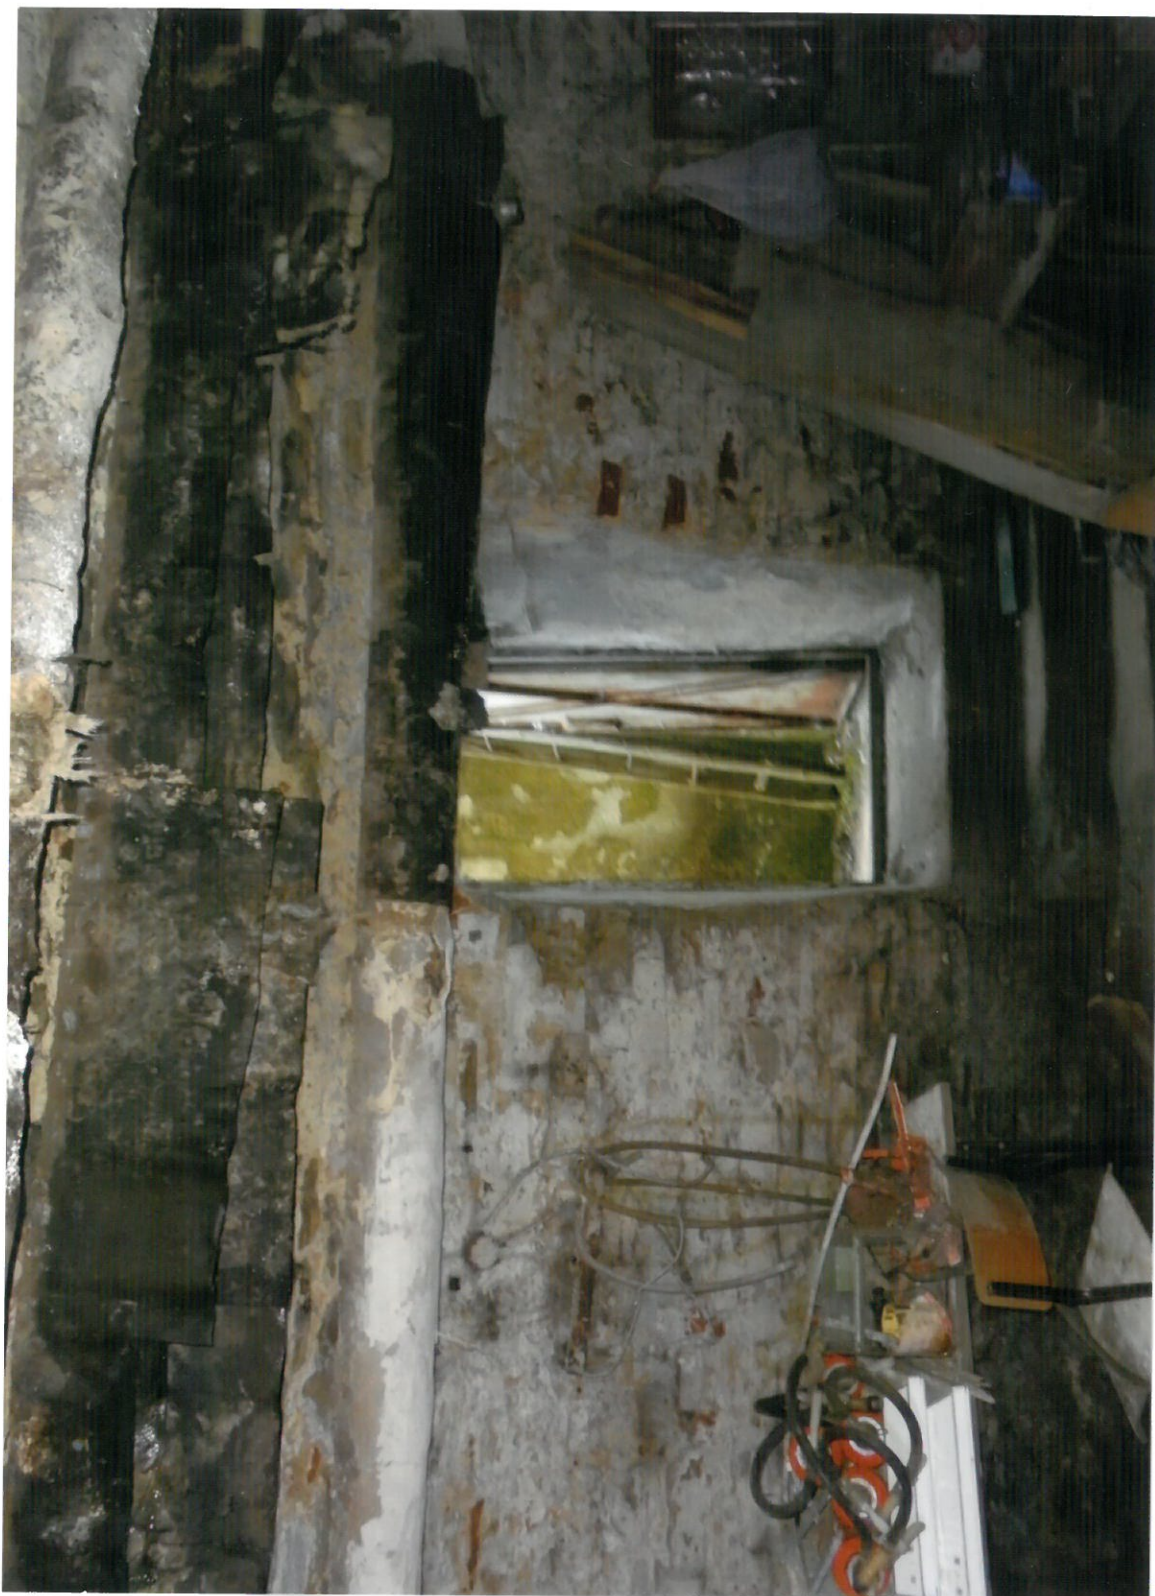
Fot. Nr 7 Huwniki - dawna szkoła, dawny dworek

Wejście do piwnicy (Pom. Nr 1) od strony zachodniej. Ościeża tego otworu nie są gładkie co wskazuje, że został on wtórnie wykuty w kamiennej nisko opadającej kolebki i łączy się z nowym dojściem z zewnątrz do wnętrza piwnicy po bardzo stromych jednobiegowych schodach przy ścianie zachodniej, w momencie kiedy zostały zlikwidowane wewnętrzne schody odkryte podczas obecnych badań w trakcie środkowym w Pom. Nr 3 (Fot. Nr 16).

Piwnica – pomieszczenie Nr 1 od strony południowo – zachodniej budynku. Wtórnie przekuty w kolebce otwór drzwiowy prowadzący na schody jednobiegowe bardzo strome przy elewacji zachodniej dawnego budynku szkolnego.

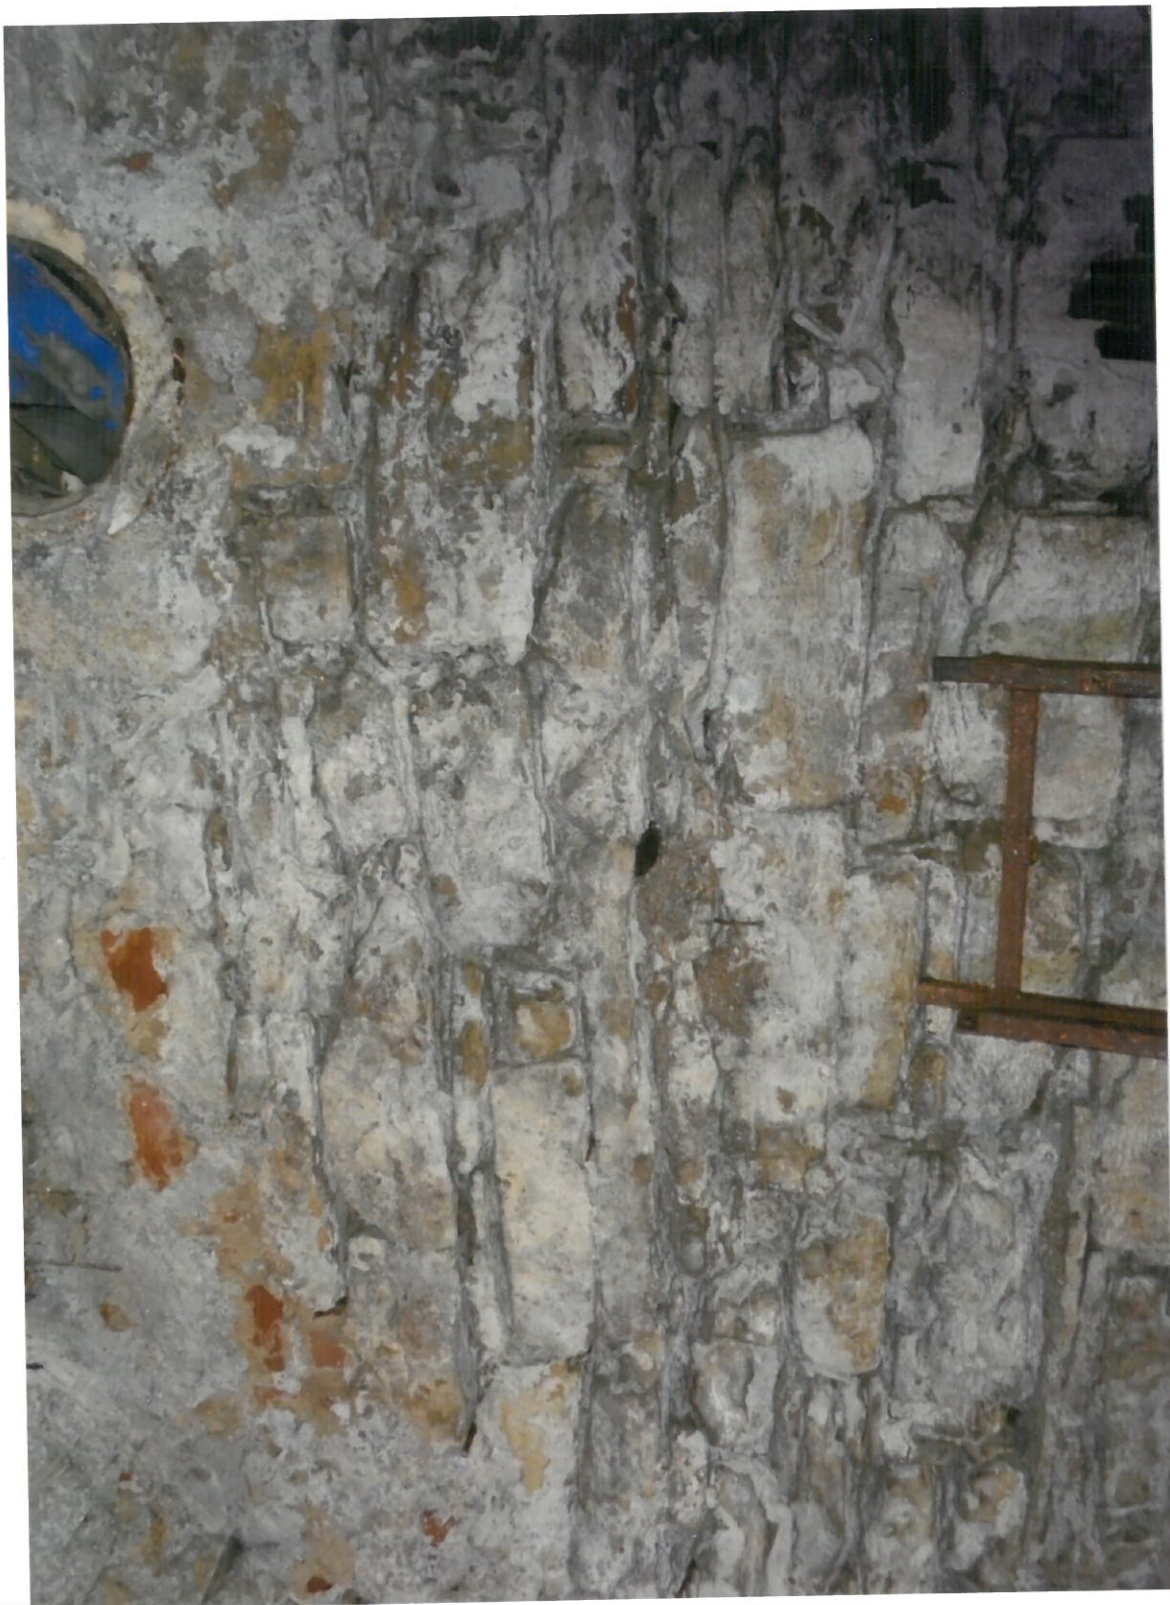
Fot. Nr 8 Huwniki - dawna szkoła, dawny dworek

WB Nr 2. Fot. Nr 8 Ściana tarczowa południowa sklepionego pomieszczenia (Pom. Nr 1). Dominuje tu watek kamienny z różnej wielkości, częściowo obrobionych ciosów piaskowca. Jest to najstarszy watek zachowany w dobrym stanie. Tylko w nieznacznym procencie watek ten uzupełniony jest kawałkami cegły (w górnych partiach ściany)

Piwnica Pom. Nr 1. Ściana tarczowa południowa. Najstarszy prawdopodobnie z pocz. XVII wieku wątek kamienny.
