DOKUMENTACJA
Z BADAŃ ARCHITEKTONICZNO – KONSERWATORSKICH
BUDYNKU DAWNEJ SZKOŁY I DWORU W HUWNIKACH,
GMINA FREDROPOL

Przemyśl, 2023 rok

WYNIKI BADAŃ ARCHITEKTONICZNO – KONSERWATORSKICH PODZIEMI BUDYNKU – DAWNEGO, WIEJSKIEGO DWORKU

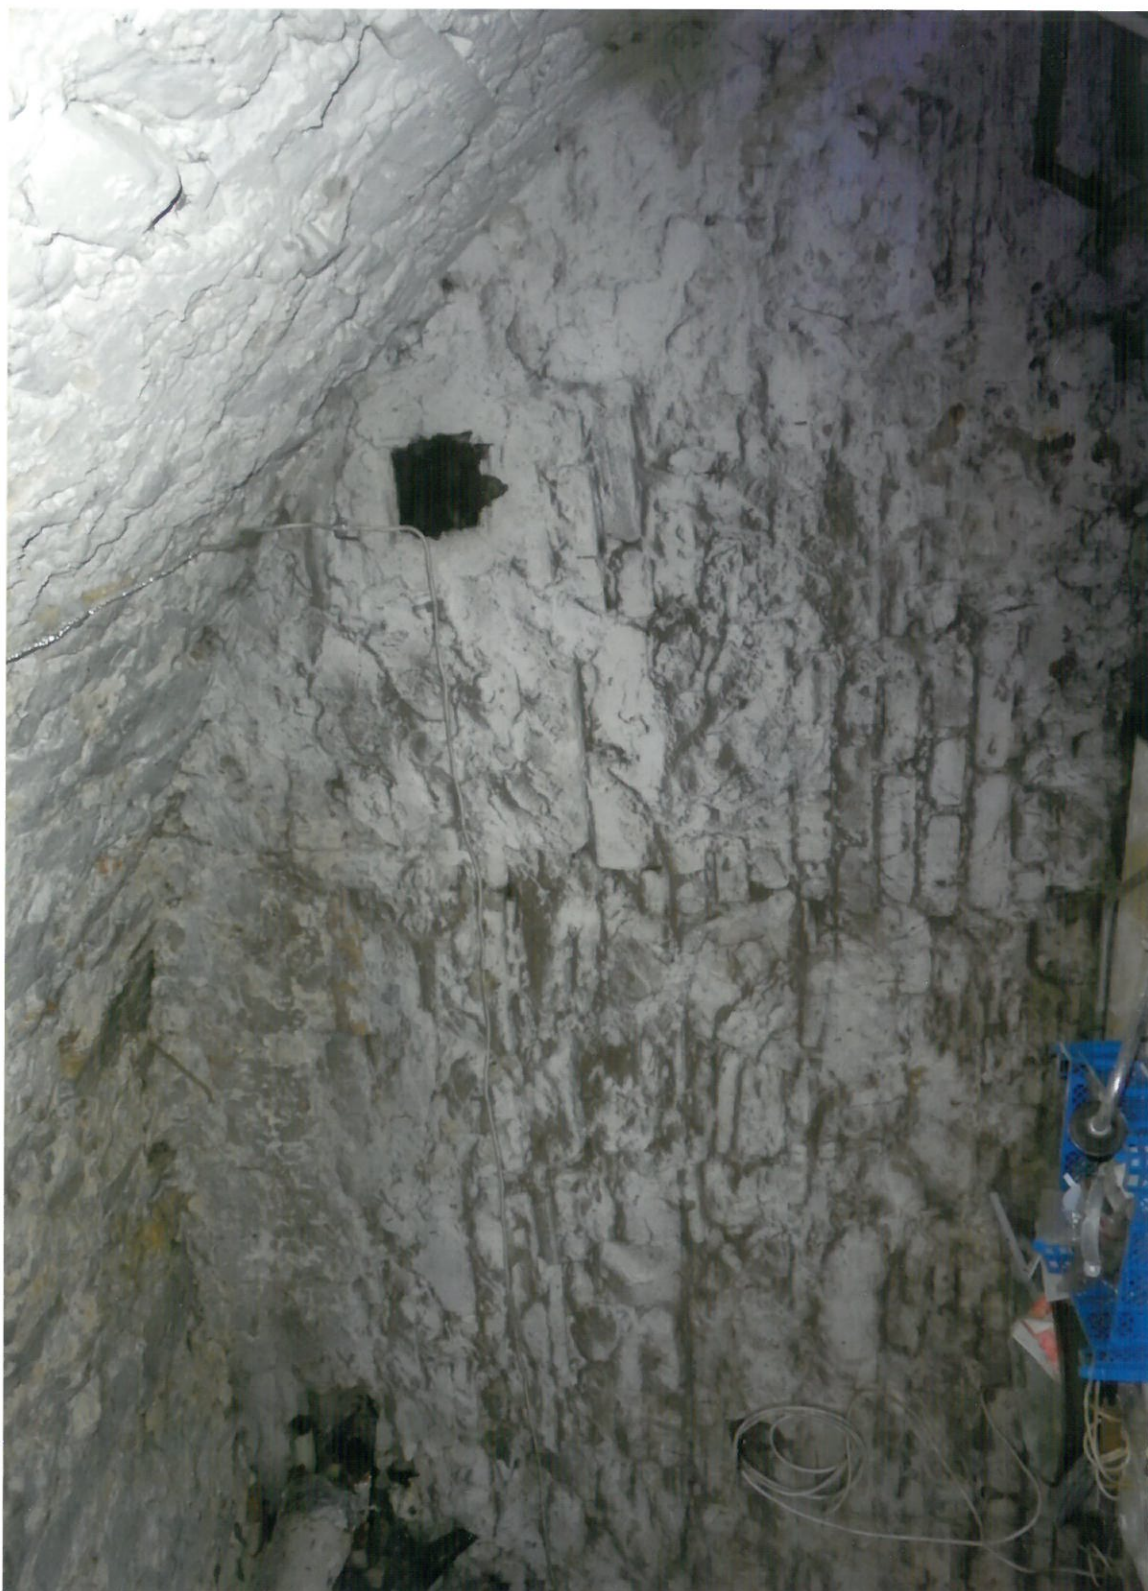
Fot. Nr 9 Huwniki - dawna szkoła, dawny dworek

WB Nr 3 Ściana tarczowa północna, sklepionego wnętrza Pom. Nr 1. W tym węźle badawczym styk kilku wateków muru pozwala ustalić chronologię względną stratygraficznych nawarstwień (Fot. Nr 9)

1. Najstarszy watek kamienny w zachodniej części ściany tarczowej i w kolebce o łuku półpełnym nisko opadającym może pochodzić z pocz. XVII wieku. Kamienie różnej wielkości ułożone na płask (większe o wymiarach około 15 x 40 cm i mniejsze 4 – 7 cm grubości).
2. Wtórne uzupełnienia kanału (na prawo) z cegły o wymiarach 5,5 x 12, 5 x 25 cm (2 faza XVII wieku).
3. Jeszcze wyżej występuje cegła rozbiórkowa z okopconym sadzą otworem być może z poł. XIX wieku.

Piwnica Pom. Nr 1. Fragment ściany tarczowej, północnej i kolebki o łuku płópełnym z pocz. XVII wieku z późniejszymi uzupełnieniami (wątek ceglany u dołu i wątek kamienny wyżej oraz jeszcze młodszy otwór do przewodu kominowego obrobionego kawałkami cegły rozbiórkowej).

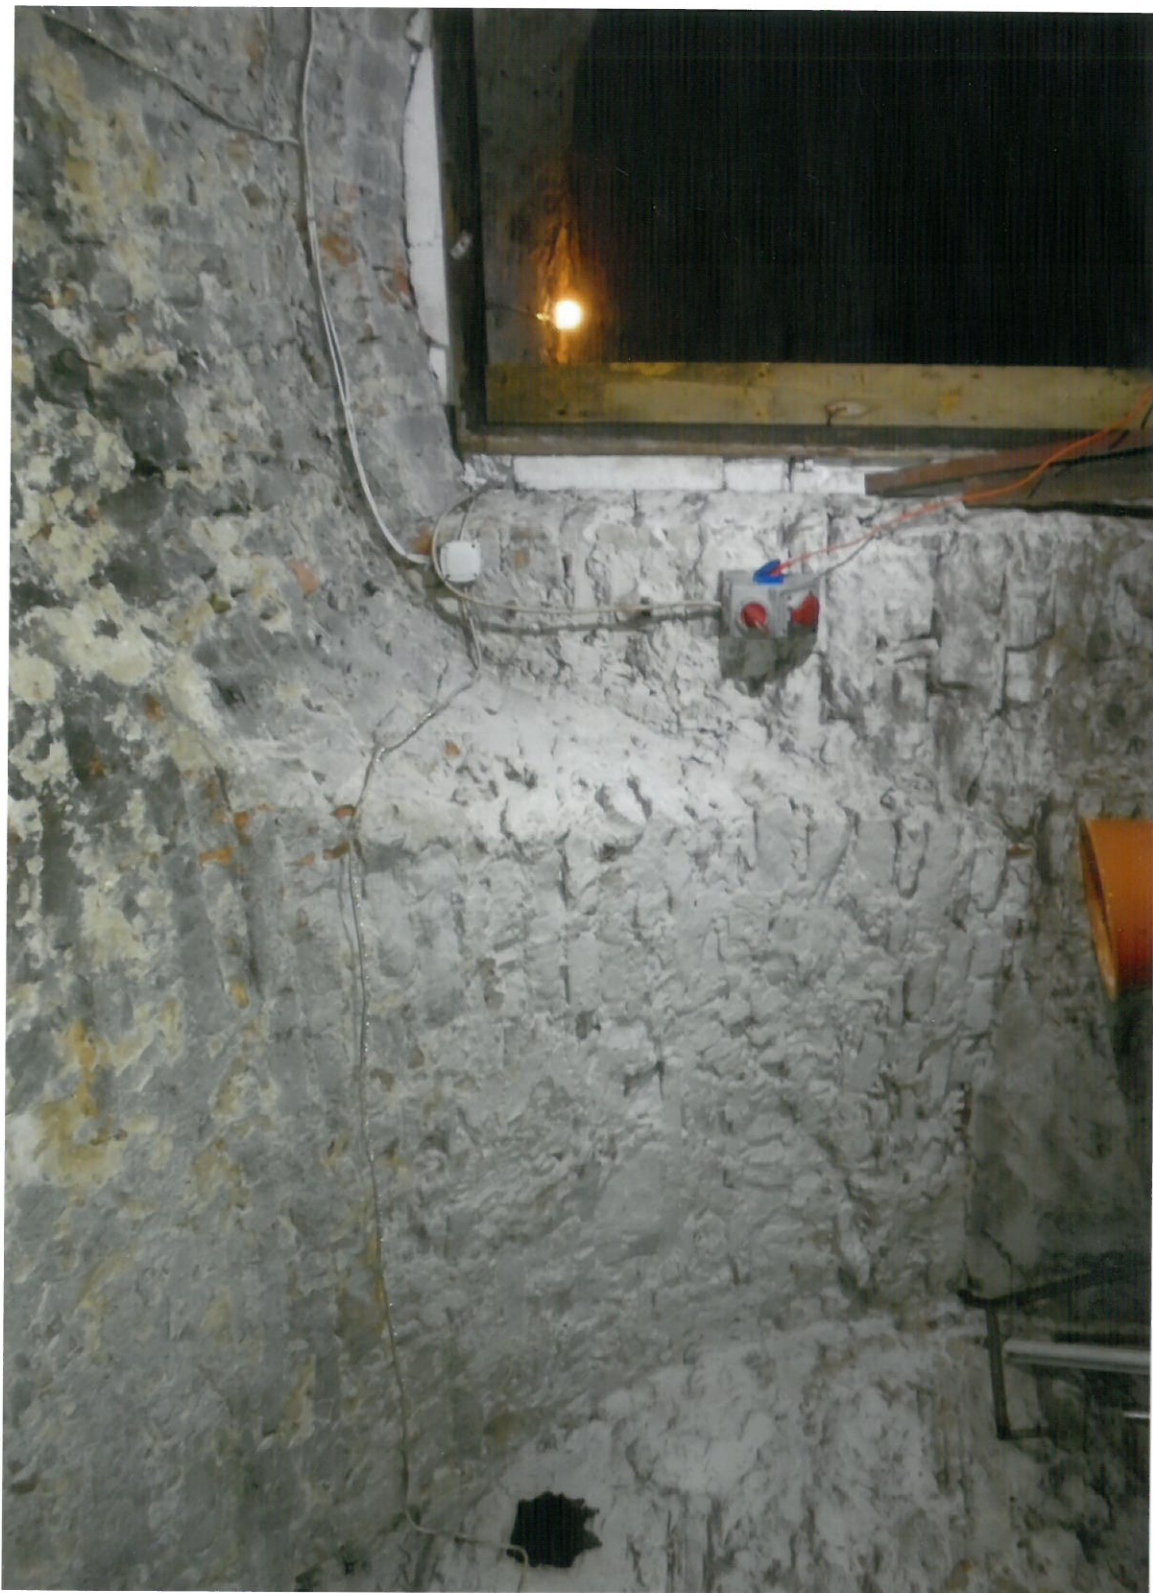
Fot. Nr 10 Huwniki - dawna szkoła, dawny dworek

WB. Nr 4 Przejście do sąsiedniego pomieszczenia (Pom. Nr 2) od południowego wschodu (Fot. Nr 10). Oryginalna luneta w kamiennej kolebce potwierdza jej pierwotne usytuowanie dwóch równoległych od siebie wnętrz.

Piwnica, Pom. Nr . Pierwotne przejście do Pom. Nr 2 od strony południowo –
wschodniej wyznacza luneta w kolebce.

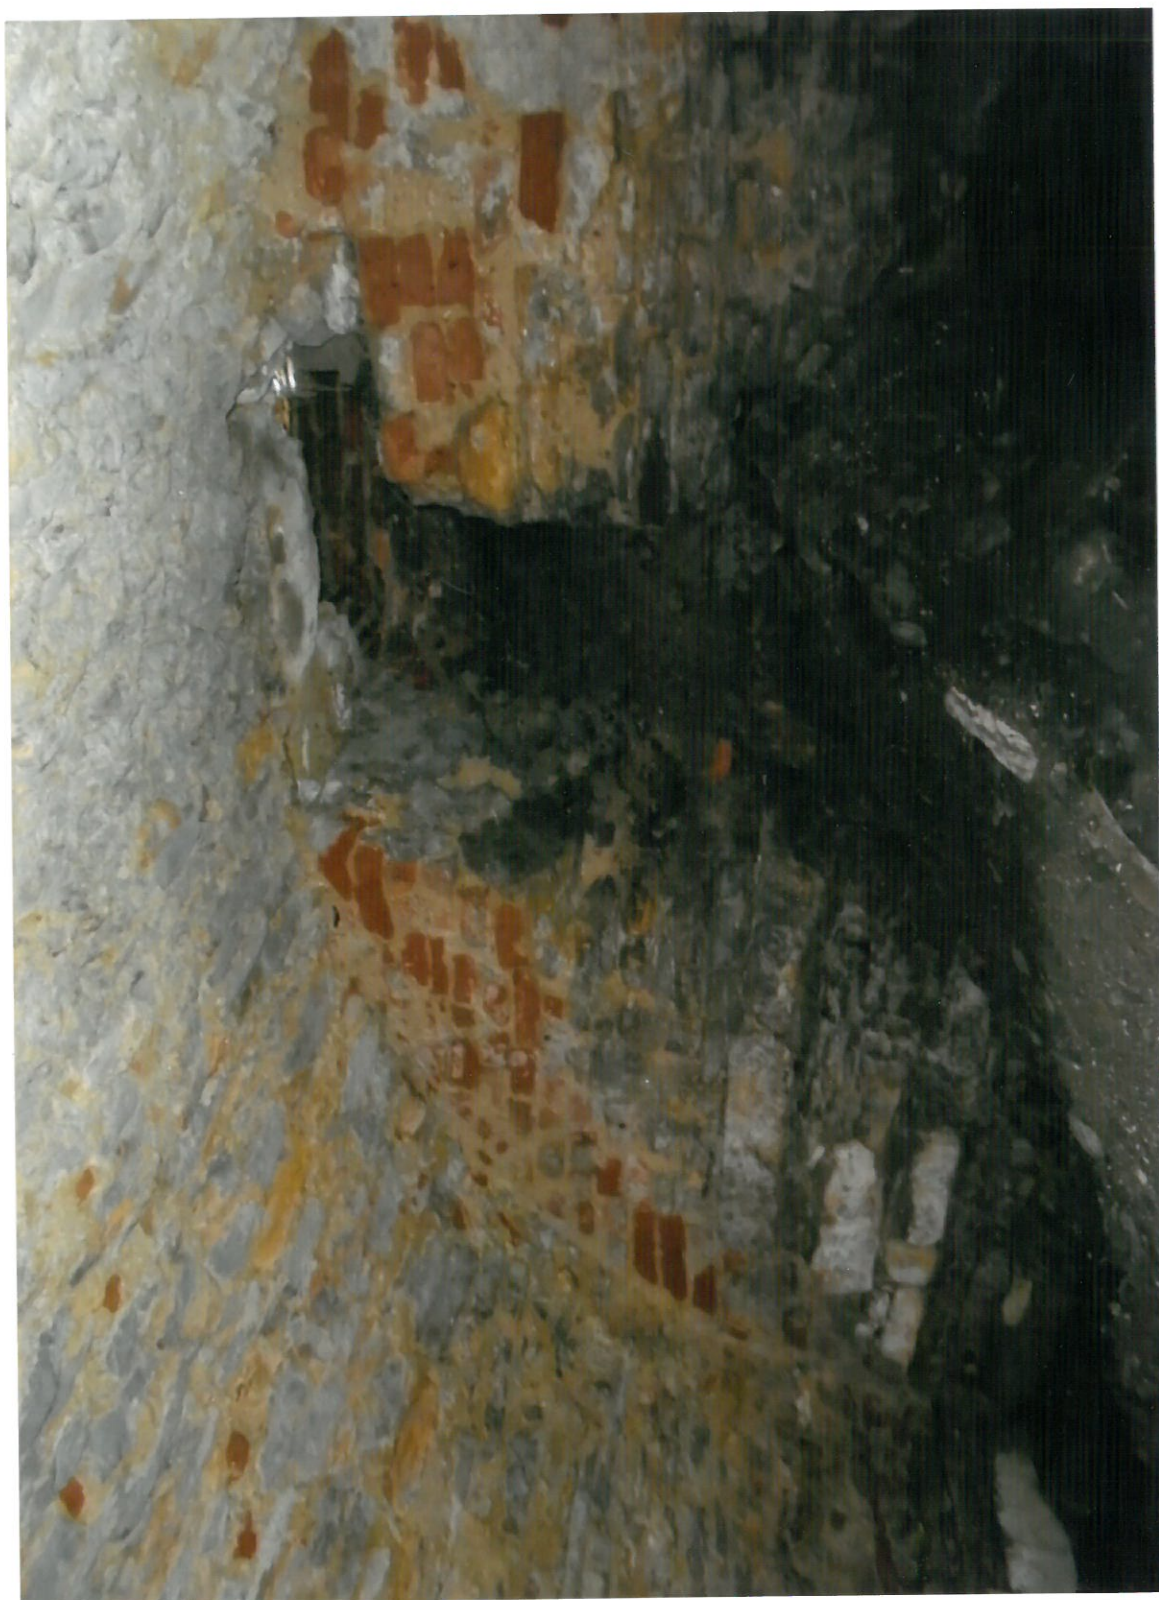
Fot. Nr 11 Huwniki - dawna szkoła, dawny dworek

Pomieszczenie Nr 2 (Fot. Nr 11 – 13 WB Nr 5 i WB Nr 6) Podobny układ wateków kamiennych w obu sąsiednich pomieszczeniach pozwala przyjąć czas ich powstania na około początek XVII wieku, potwierdza to również powiązany ze sobą narożnik północno – zachodni (Fot. Nr 12) oraz oryginalny otwór drzwiowy

Piwnica, Pom. Nr 2. Zsyp umieszczony na osi południowej ściany tarczowej. Pierwotny kamienny mur od góry w późniejszym czasie uzupełniony cegłą młodszą.

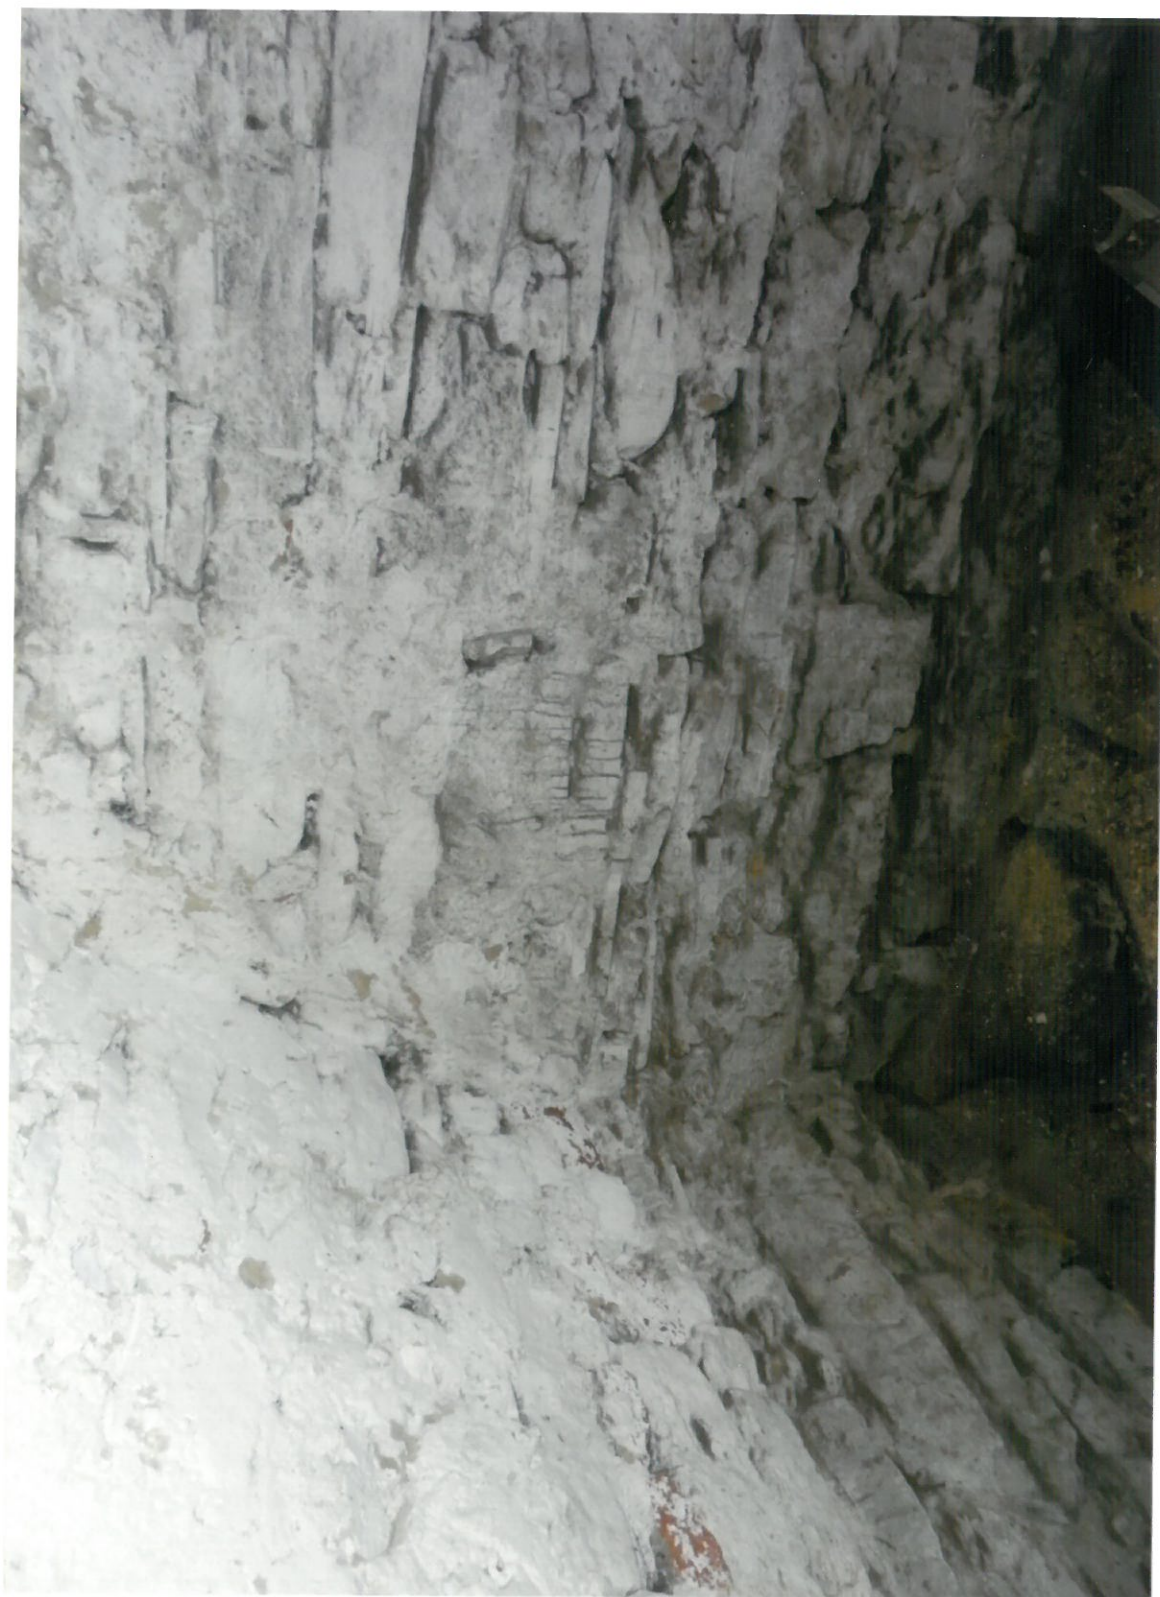
Fot. Nr 12 Huwniki - dawna szkoła, dawny dworek

Piwnica Pom. Nr 2. Narożnik północno – zachodni. Najstarsze ściany kamienne są ze sobą powiązane.

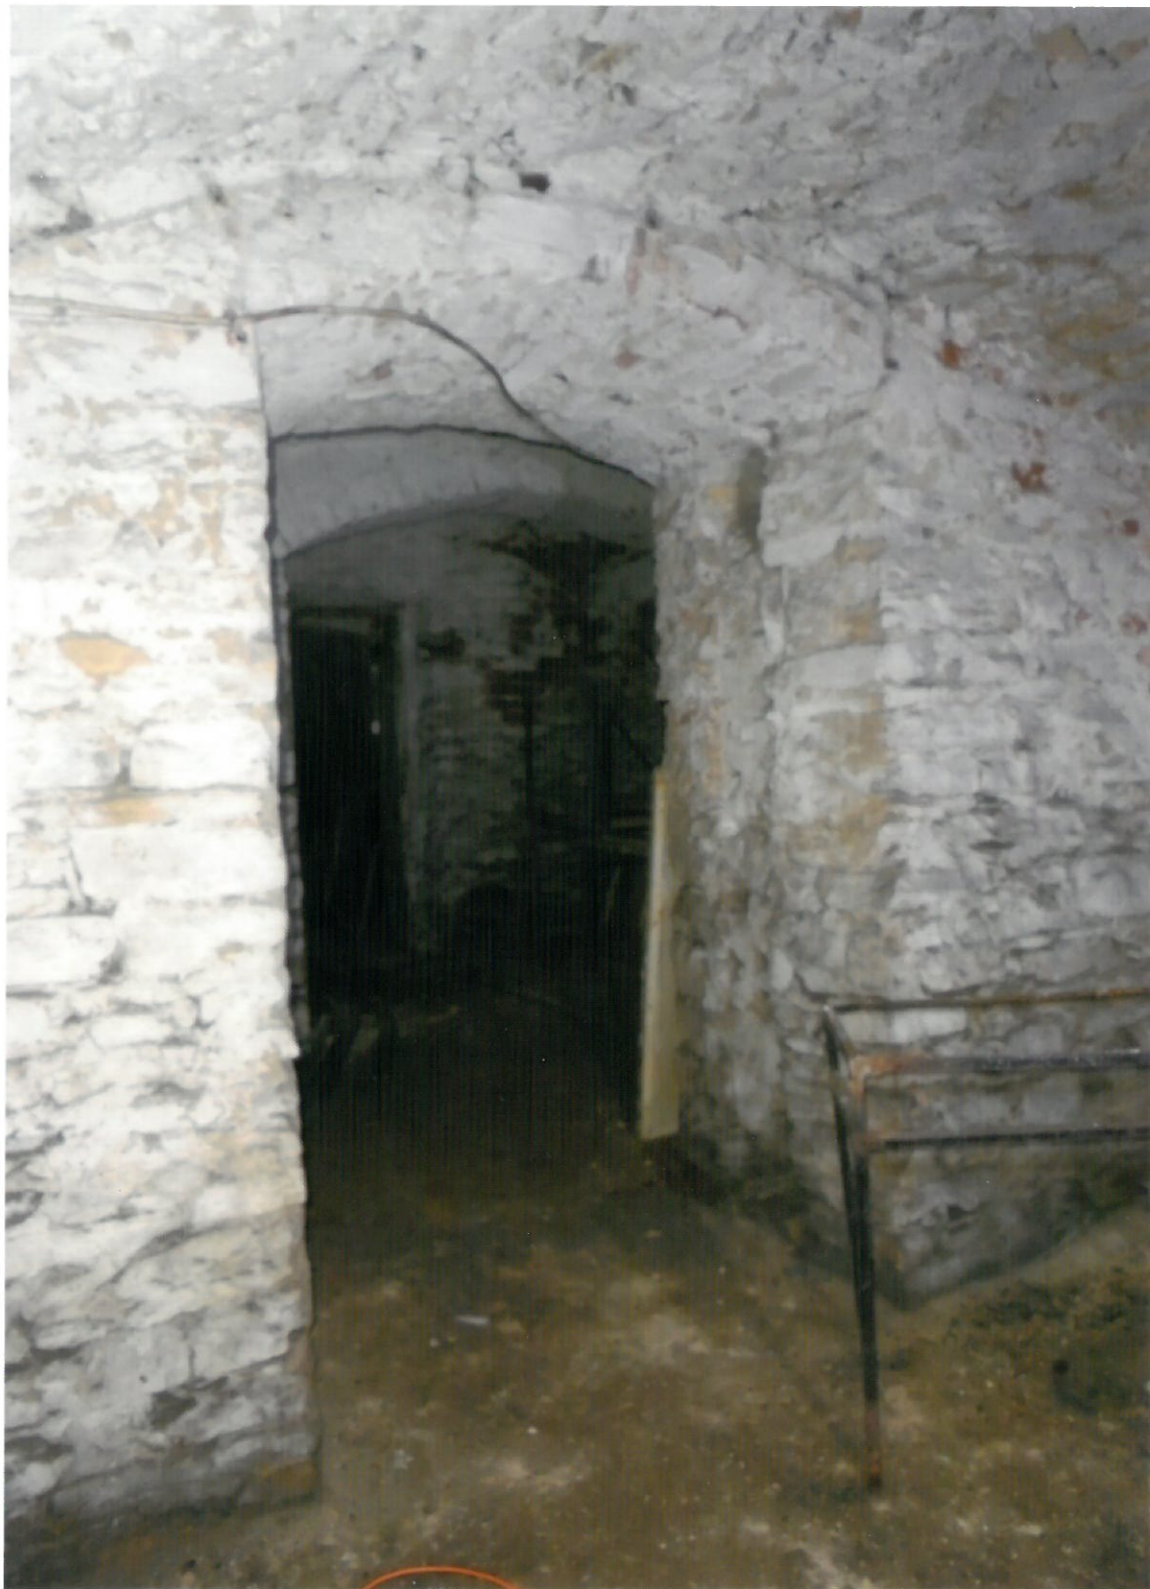
Fot. Nr 13 Huwniki - dawna szkoła, dawny dworek

od strony północnej (Fot. Nr 13). Z 2 fazy XVII wieku może pochodzić wsyp od południa obrobiony cegłą z późniejszymi uzupełnieniami kamieniem i cegłą.

Piwnica Pom. Nr 2. Oryginalne pierwotne przejście do Pom. Nr 3. Na ościeżach zachowały się głębokie bruzdy po osadzonych w tym miejscu belkach drewnianych, futrynach podtrzymujących zapewne metalowe drzwi.

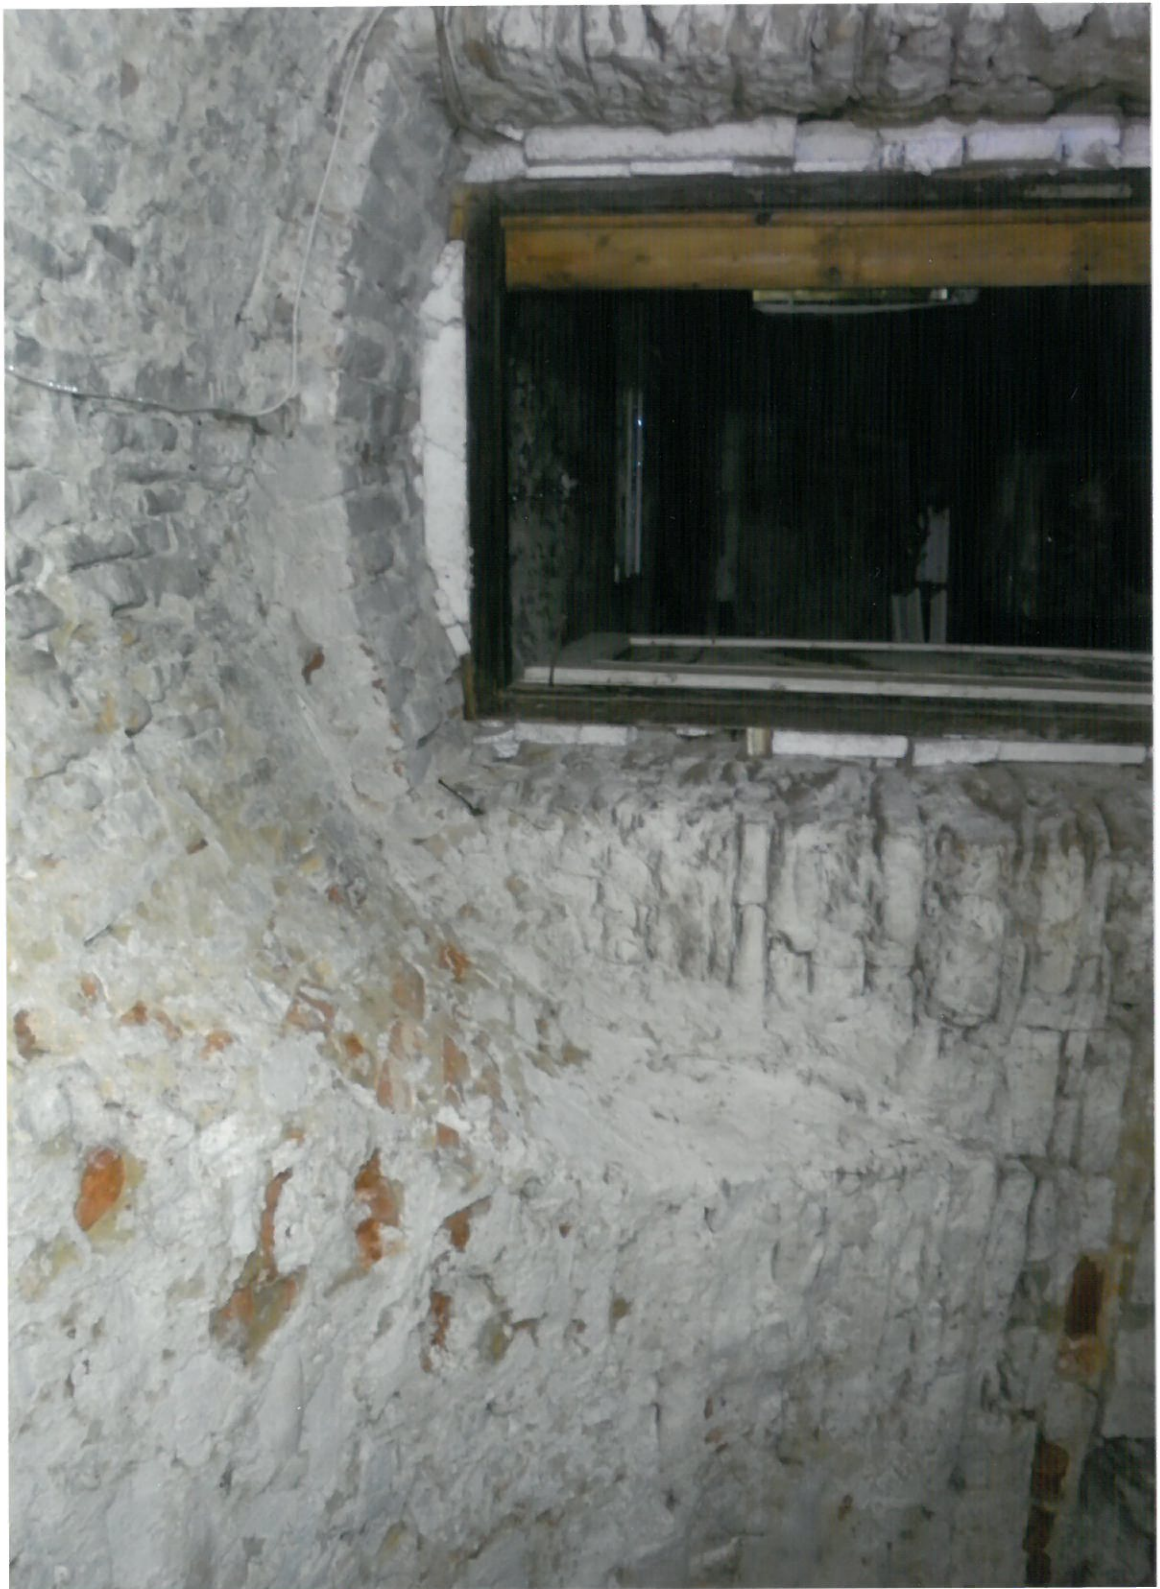
Fot. Nr 14 Huwniki - dawna szkoła, dawny dworek

Piwnica Pom. Nr 3. Otwór drzwiowy z oryginalnymi kamiennymi ościeżami i ceglany nadprożem (przejście do pom. Nr 2). Zachowana luneta w sklepieniu świadczy o celowości usytuowania w tym miejscu przejścia ze środkowego wnętrza do dużego pomieszczenia Nr 2 od strony południowo – wschodniej.

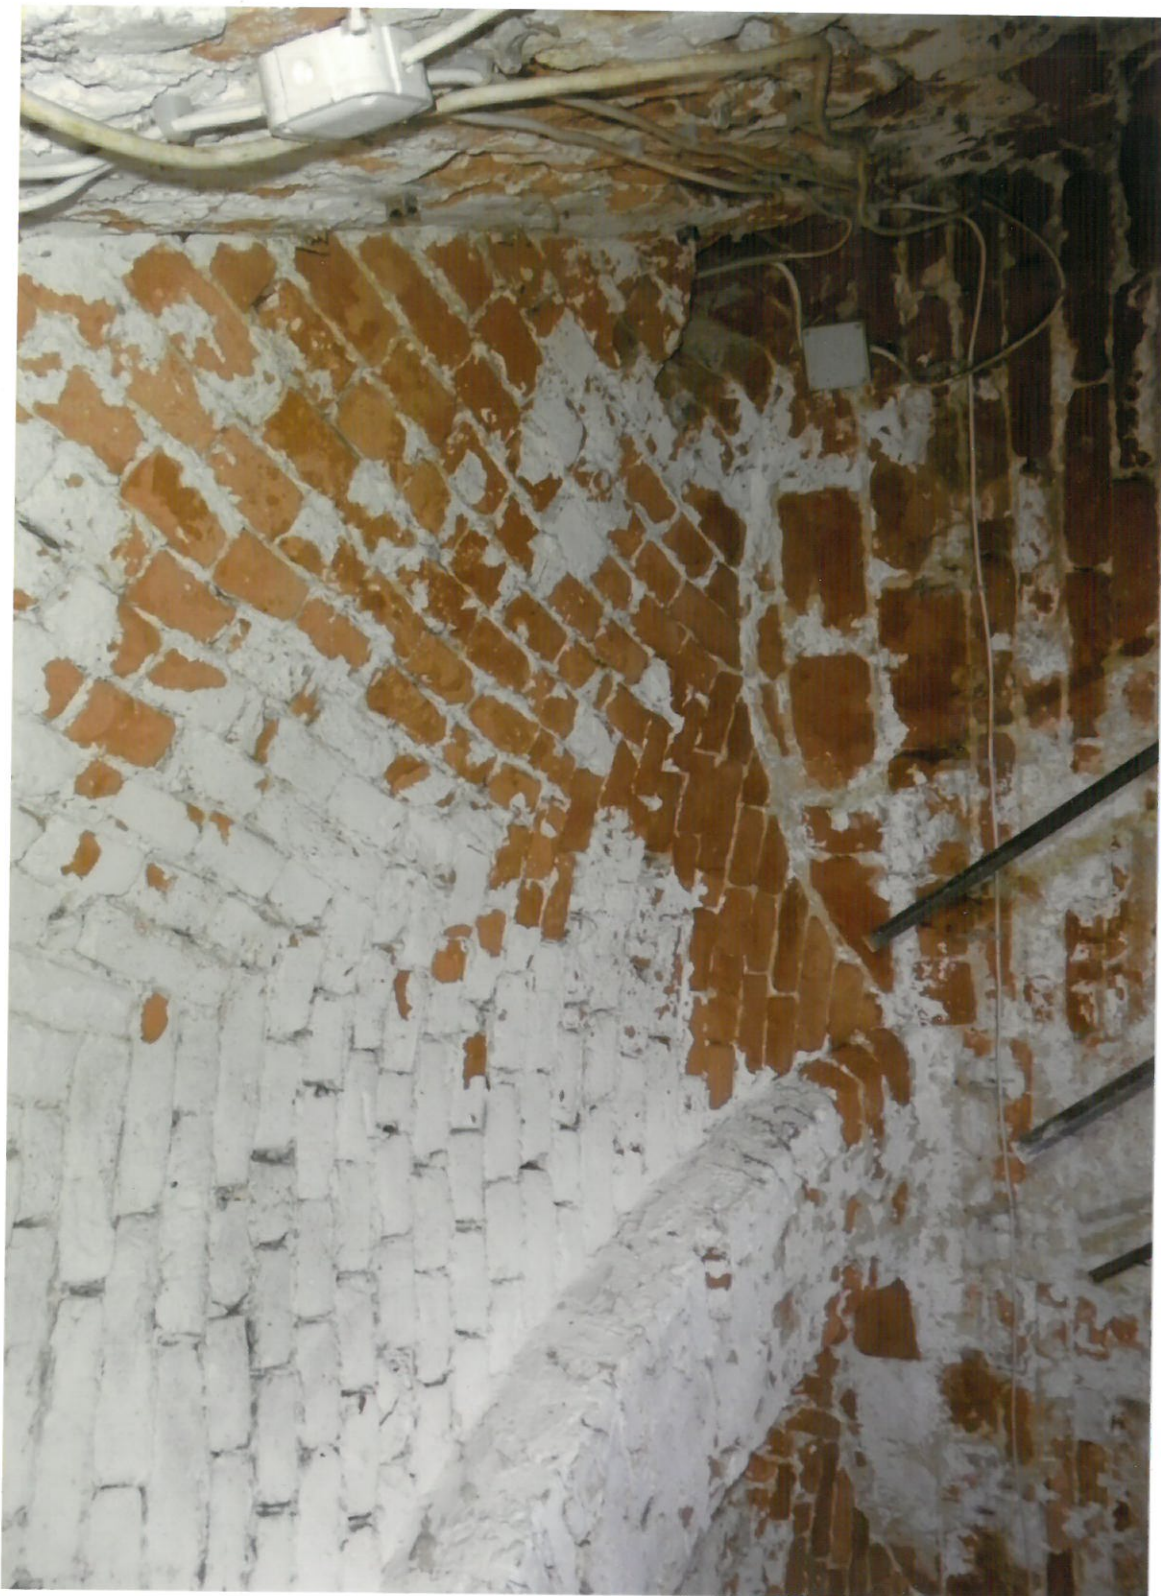
Fot. Nr 15 Huwniki - dawna szkoła, dawny dworek

Pomieszczenie NR 3 WB 7,8,9 W trakcie środkowym z wyraźnymi śladami wtórnych, młodszych wątków ceglanych i kamiennych być może z XVIII i XIX wieku (Fot. Nr 15).

Piwnica. Pom. Nr 3. Widok w kierunku północno – wschodnim. Opłaszczowanie starszego muru kamiennego cegłą „na płask” oraz wysklepki sklepienia ceglanego (są wtórnie uzupełnienia).

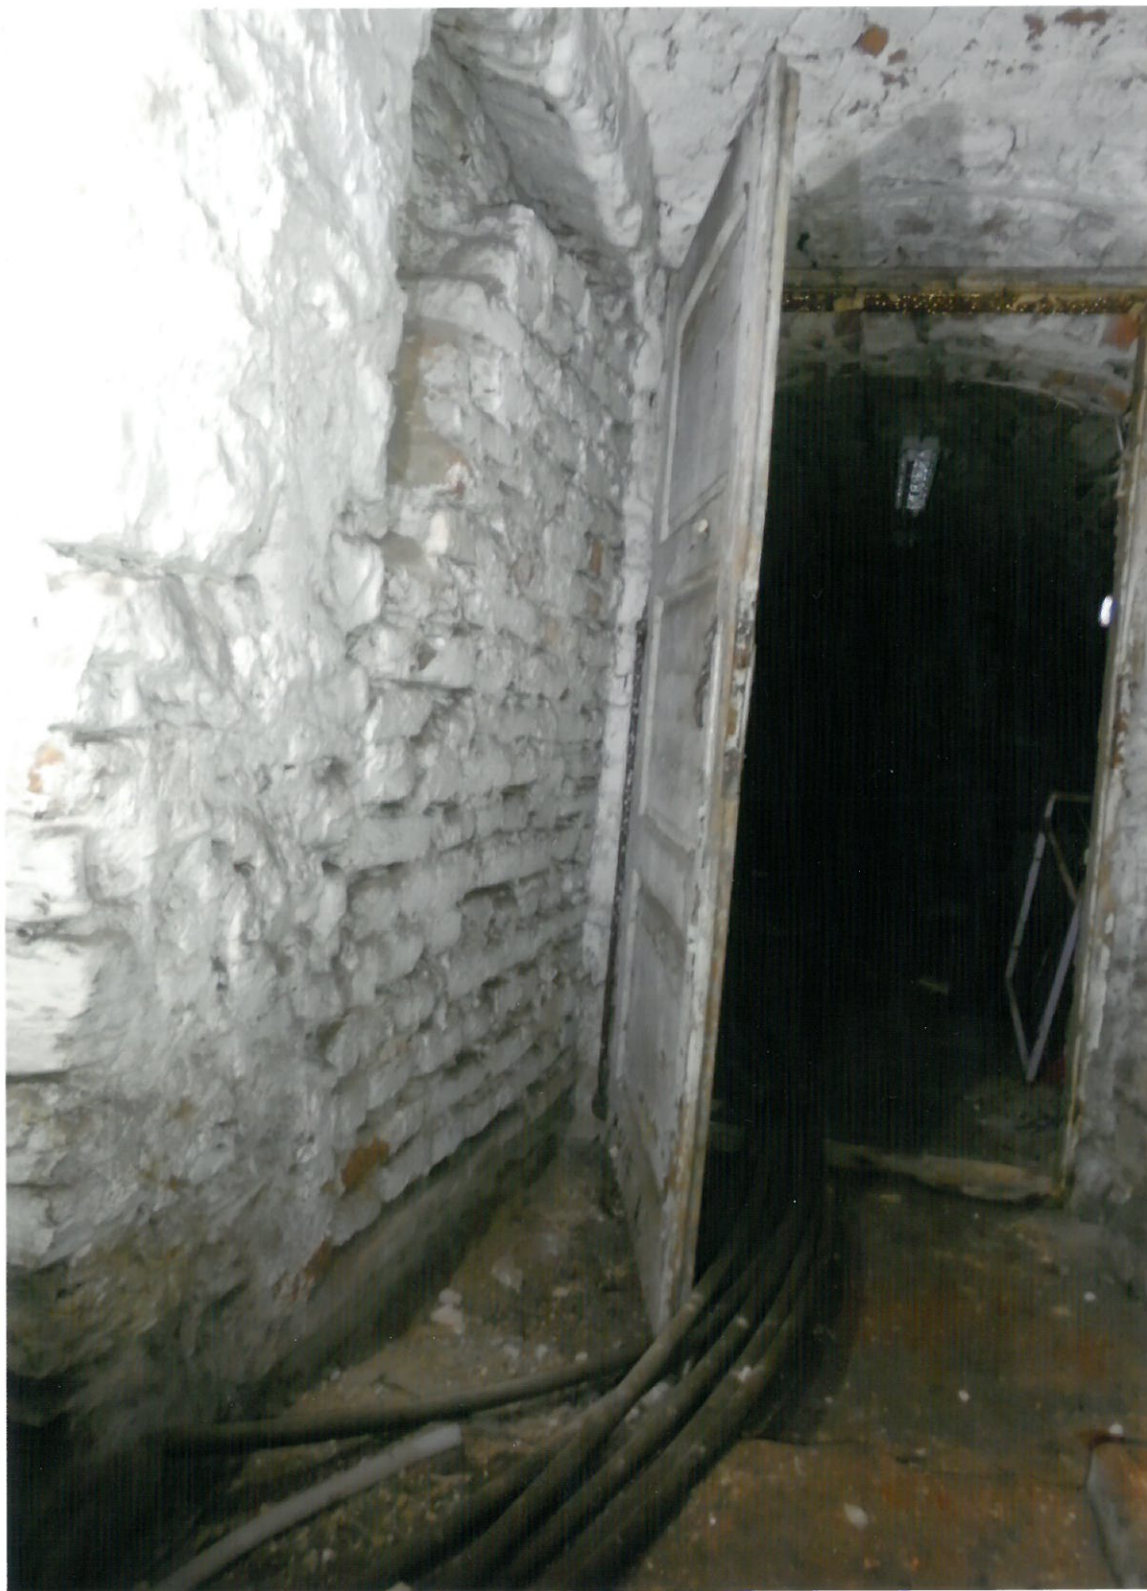
Fot. Nr 16 Huwniki - dawna szkoła, dawny dworek

Uwaga od strony zachodniej (WB Nr 7, Fot. Nr 16) najprawdopodobniej pierwotne wnętrze, zejście do piwnic z poziomu parteru szczęśliwie ocalały fragmenty ościeży i ukośny wysklepek ceglany dawnej z pocz. XVII wieku szyi piwnicznej (Fot. Nr 16). W dolnej partii prostokątnego otworu zachował się kamienny stopień schodowy, o bardzo starannie obrobionej profilowanej krawędzi. Został on wtórnie wykorzystany jako podstawa dla ścianki wykonanej z cegły rozbiórkowej o różnych wymiarach w momencie likwidacji otworu. W pomieszczeniu Nr 3 znajdują się wyraźnie młodsze wątki murów ściany południowej z otworem drzwiowym (Fot. Nr 14). Są to ceglane mury w formie oblicówki starszych murów i w całości „od nowa” wykonane łęki konstrukcyjne i wysklepki ceglane. Użyto tu cegłę o wymiarach 7,5 x 15 x 32 cm.

Piwnica. Pom. Nr 3. Po lewej wtórnie zamurowany otwór pierwotnie prowadzący na schody (wejście na parter). U dołu zachował się jeden kamienny stopień o starannie wymodelowanym profilu być może z pocz. XVII w.

7. Zachowane w całości stare piwnice powinny być odpowiednio wentylowane i zabezpieczone przed wilgocią.
8. Zamurowany pierwotny XVII wieczny otwór w pomieszczeniu Nr 3 powinien być eksponowany w formie wnęki z ukazaniem kamiennego stopnia schodów z ciekawym profilowaniem.

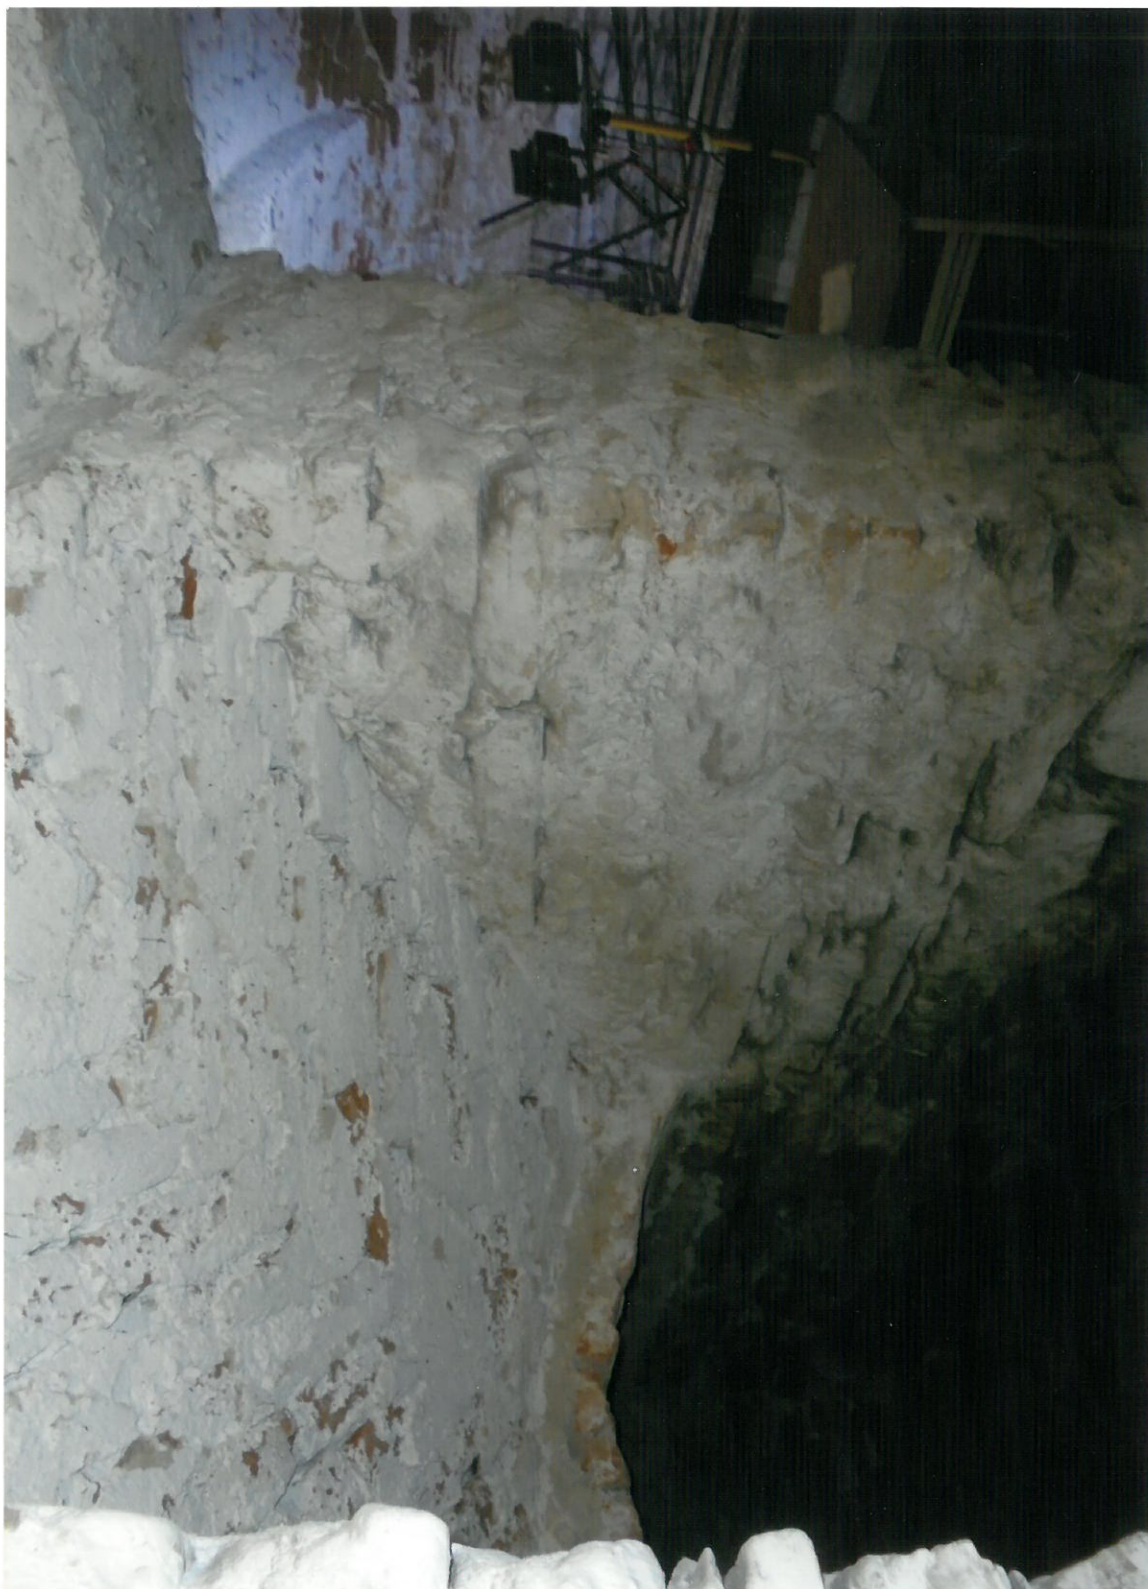
Fot. Nr 17 Huwniki - dawna szkoła, dawny dworek

Piwnica. Pom. Nr 4. Mała przysklepiona ceglana kolebka pochodząca najprawdopodobniej z 2 fazy XVII wieku.

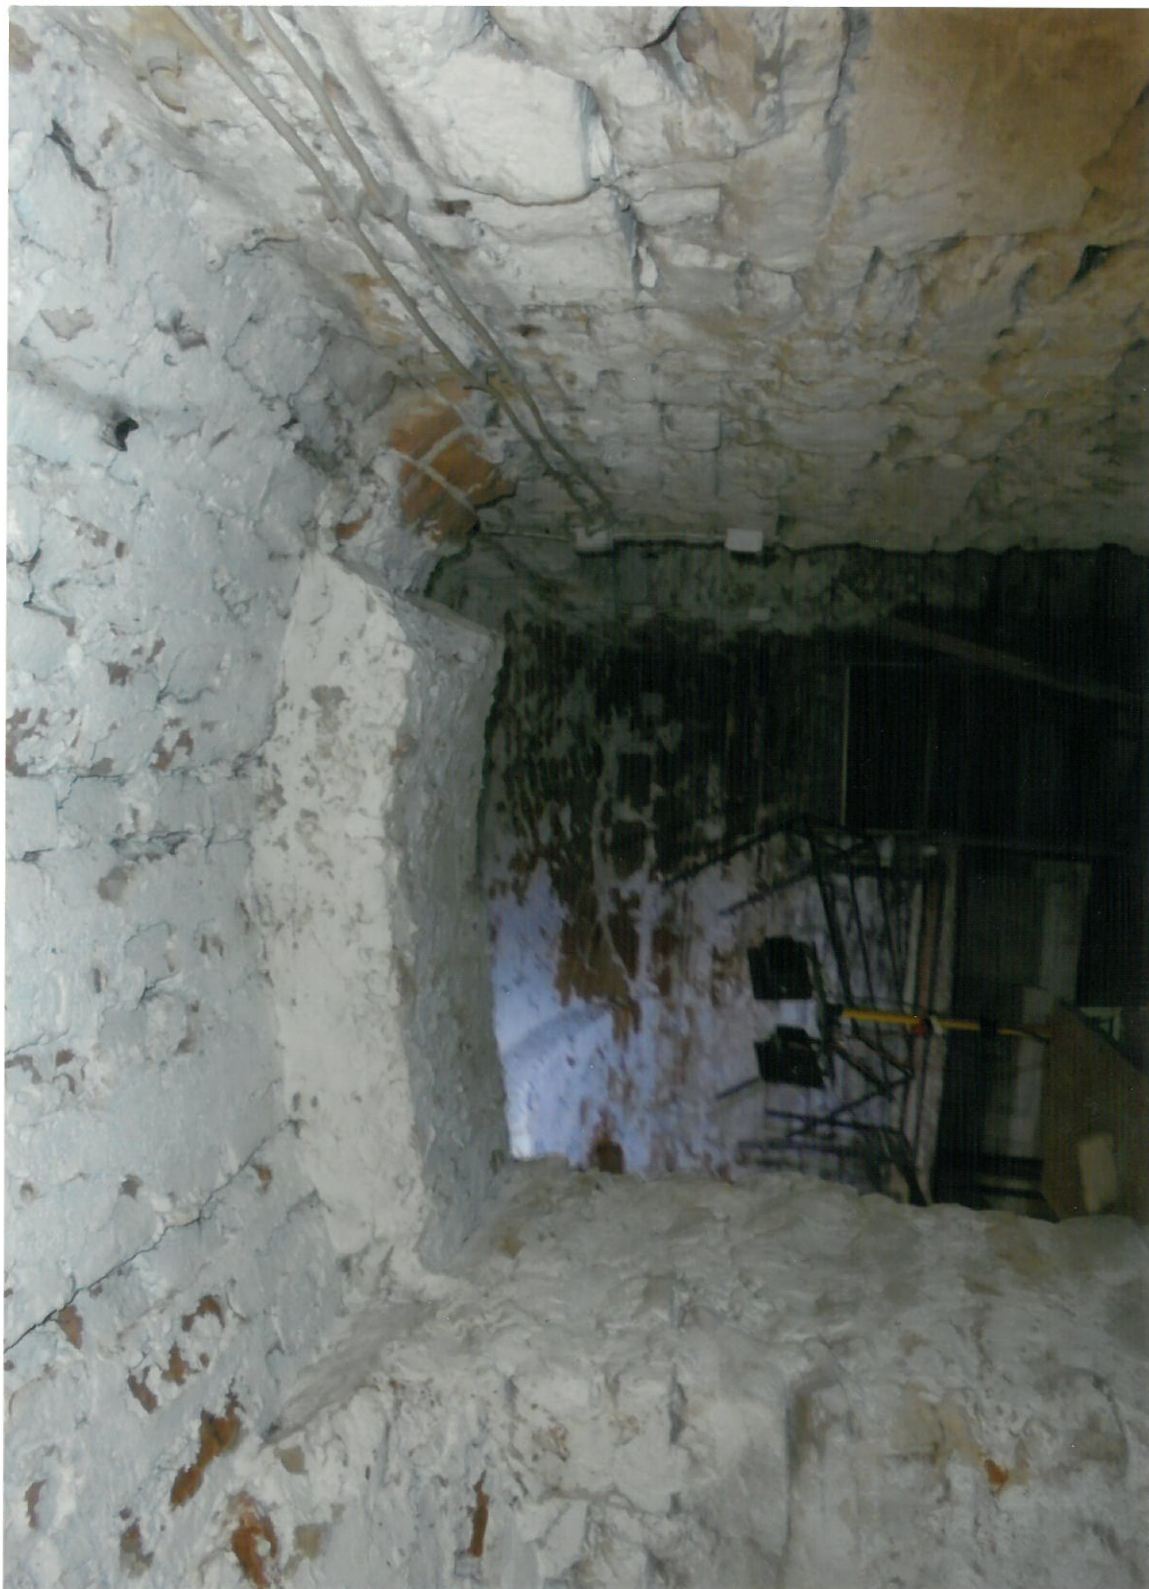
Fot. Nr 18 Huwniki - dawna szkoła, dawny dworek

Piwnica. Pom. Nr 4. Widok w kierunku wschodnim częściowo uszkodzono ceglane nadproże o łuku odcinkowym.

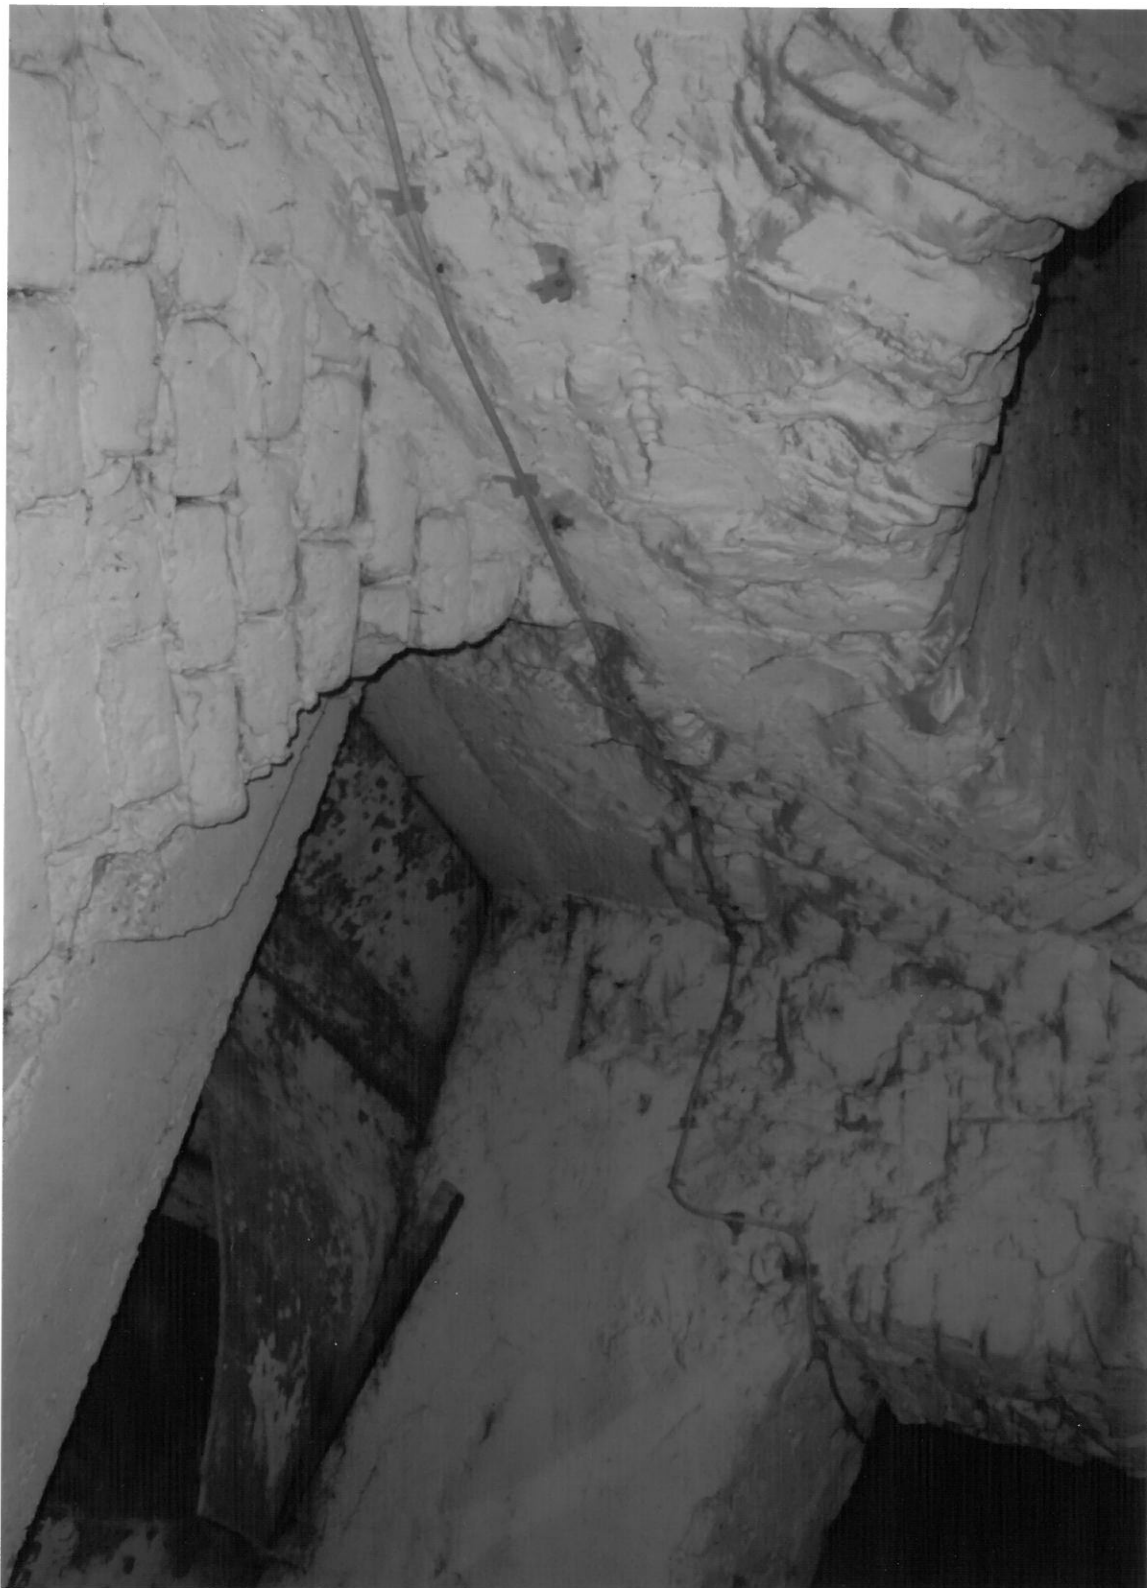
Fot. Nr 19 Huwniki - dawna szkoła, dawny dworek

4. Najbardziej przebadane ^{ow} są wnętrza w części środkowej piwnicy oraz pomieszczenia północno – zachodnie (Pom. Nr 3,4,5). Przebudowy te jak wykazały powyższe badania architektoniczne łączyły się najprawdopodobniej z częściowym zrujnowaniem pierwotnej szyi piwnicznej z środkowym zejściem do piwnicy. Ponowne, drugie częściowo zrujnowanie struktury murów sklepienia nastąpiło w XIX wieku w momencie wznoszenia budynku szkolnego (Pom. Nr 4 Fot. Nr 19) – betonowe wzmocnienia konstrukcji sklepienia.

Piwnica. Pom. Nr 4. U dołu czoło kamiennej kolebki o łuku półpełnym wydzielającej głęboką wnękę od strony wschodniej. U góry zabetonowany otwór z parteru do piwnicy (po częściowym zrujnowaniu ceglanej, młodszej kolebki).
