DOKUMENTACJA
Z BADAŃ ARCHITEKTONICZNO – KONSERWATORSKICH
BUDYNKU DAWNEJ SZKOŁY I DWORU W HUWNIKACH,
GMINA FREDROPOL

Przemyśl, 2023 rok

WYNIKI BADAŃ ARCHITEKTONICZNO – KONSERWATORSKICH PODZIEMI BUDYNKU – DAWNEGO, WIEJSKIEGO DWORKU

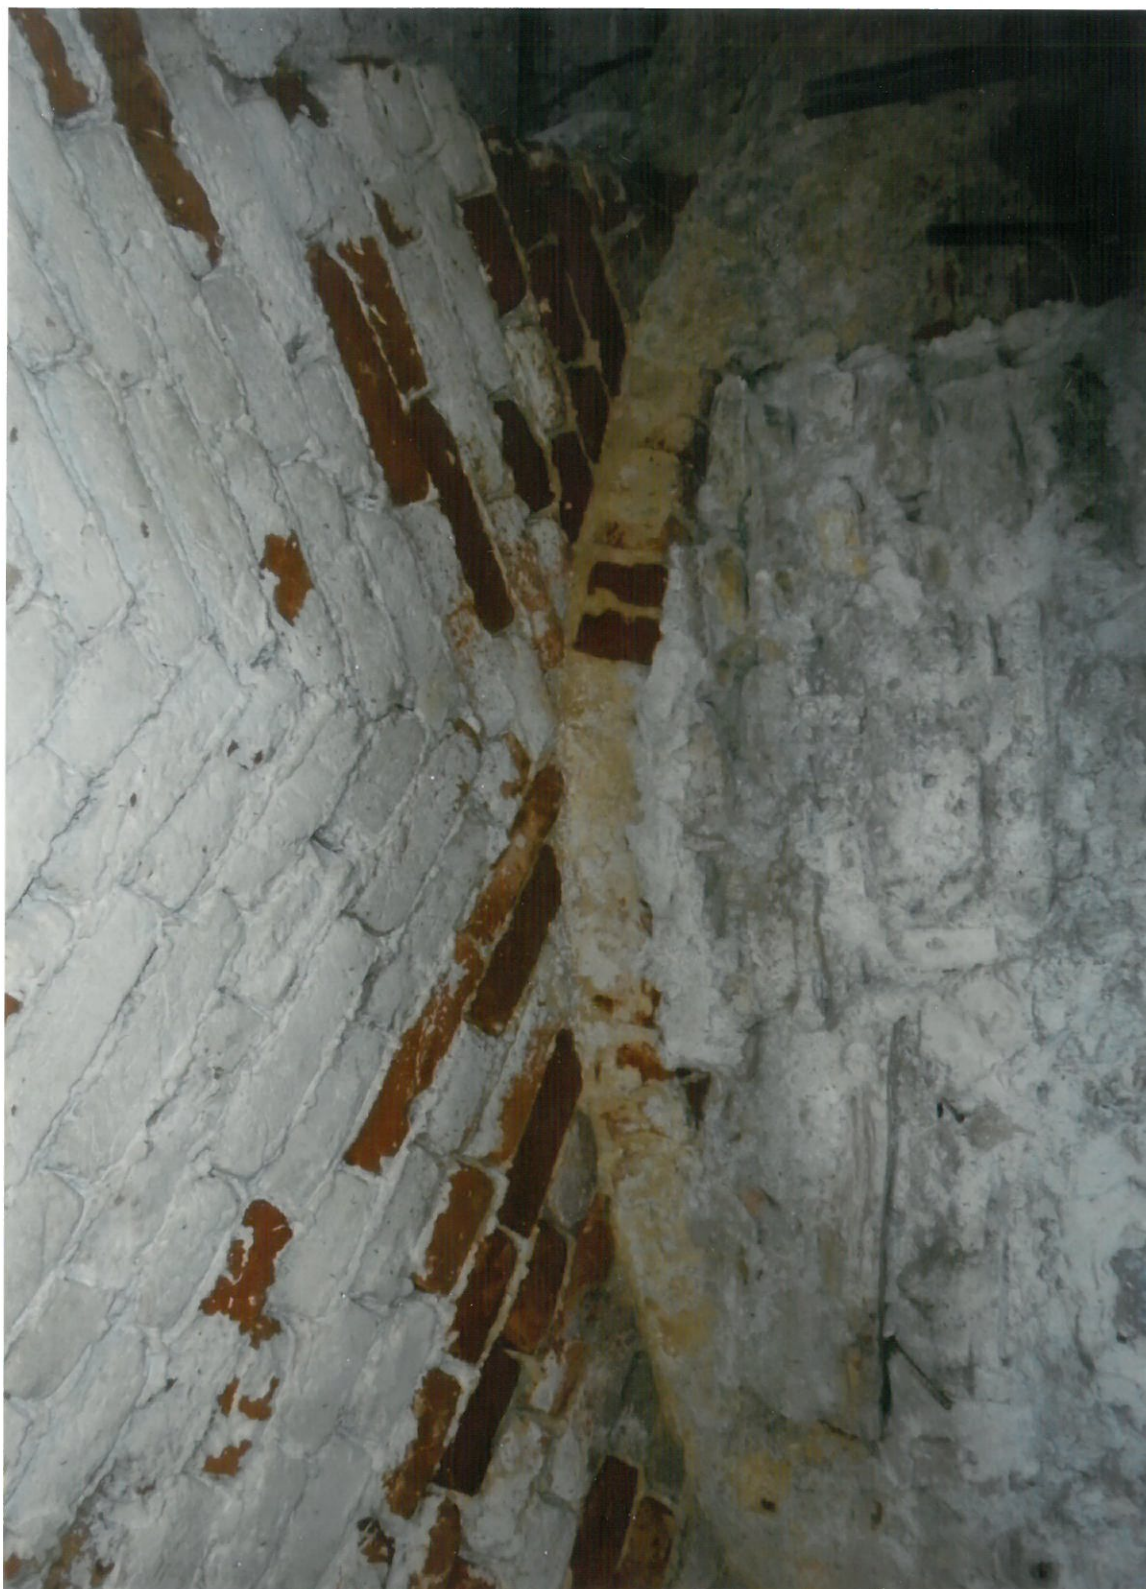
Fot. Nr 20 Huwniki - dawna szkoła, dawny dworek

Piwnica. Pom. Nr 4. Fragment ściany zachodniej. Widoczny jest ceglany łuk nadproża zsypu wtórnie zamurowanego murem kamiennym. Sklepienie wykonane jest z cegły ułożonej „w jodelkę”.

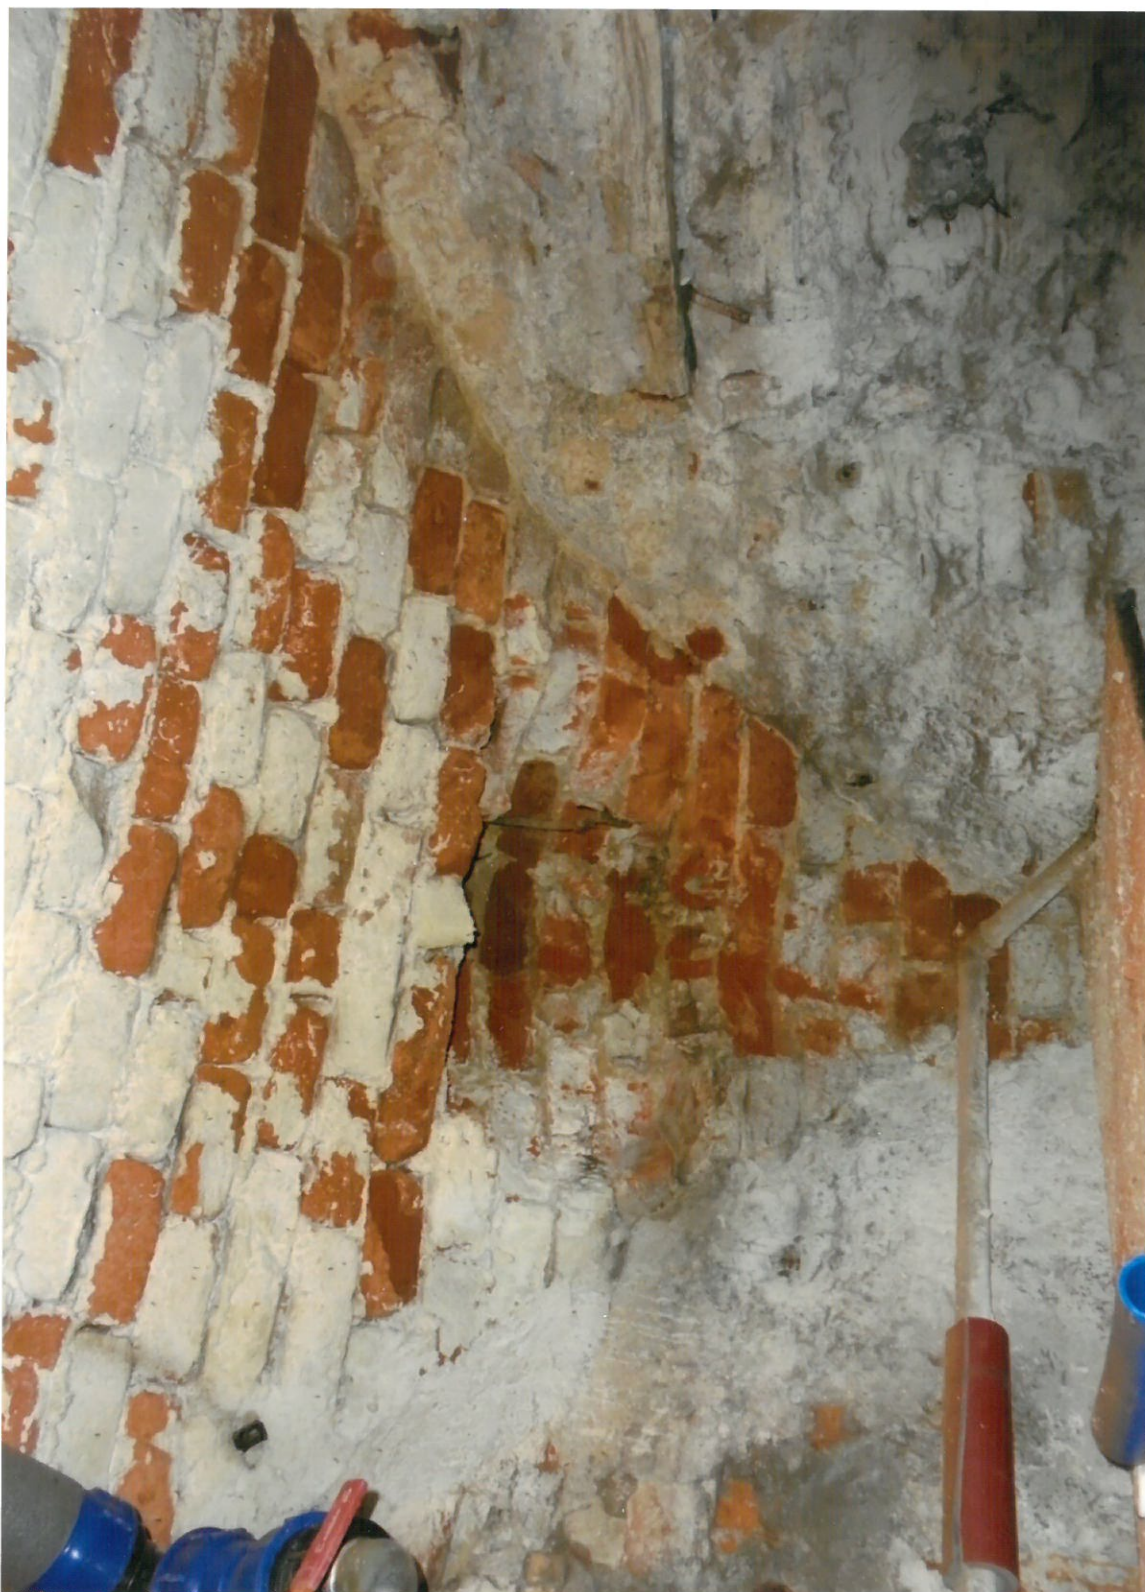
Fot. Nr 21 Huwniki - dawna szkoła, dawny dworek

Piwnica. Pom. Nr 4. Narożnik południowo – zachodni. Wtórne przesklepienie cegłą rozbiórkową, częściowo uszkodzone.

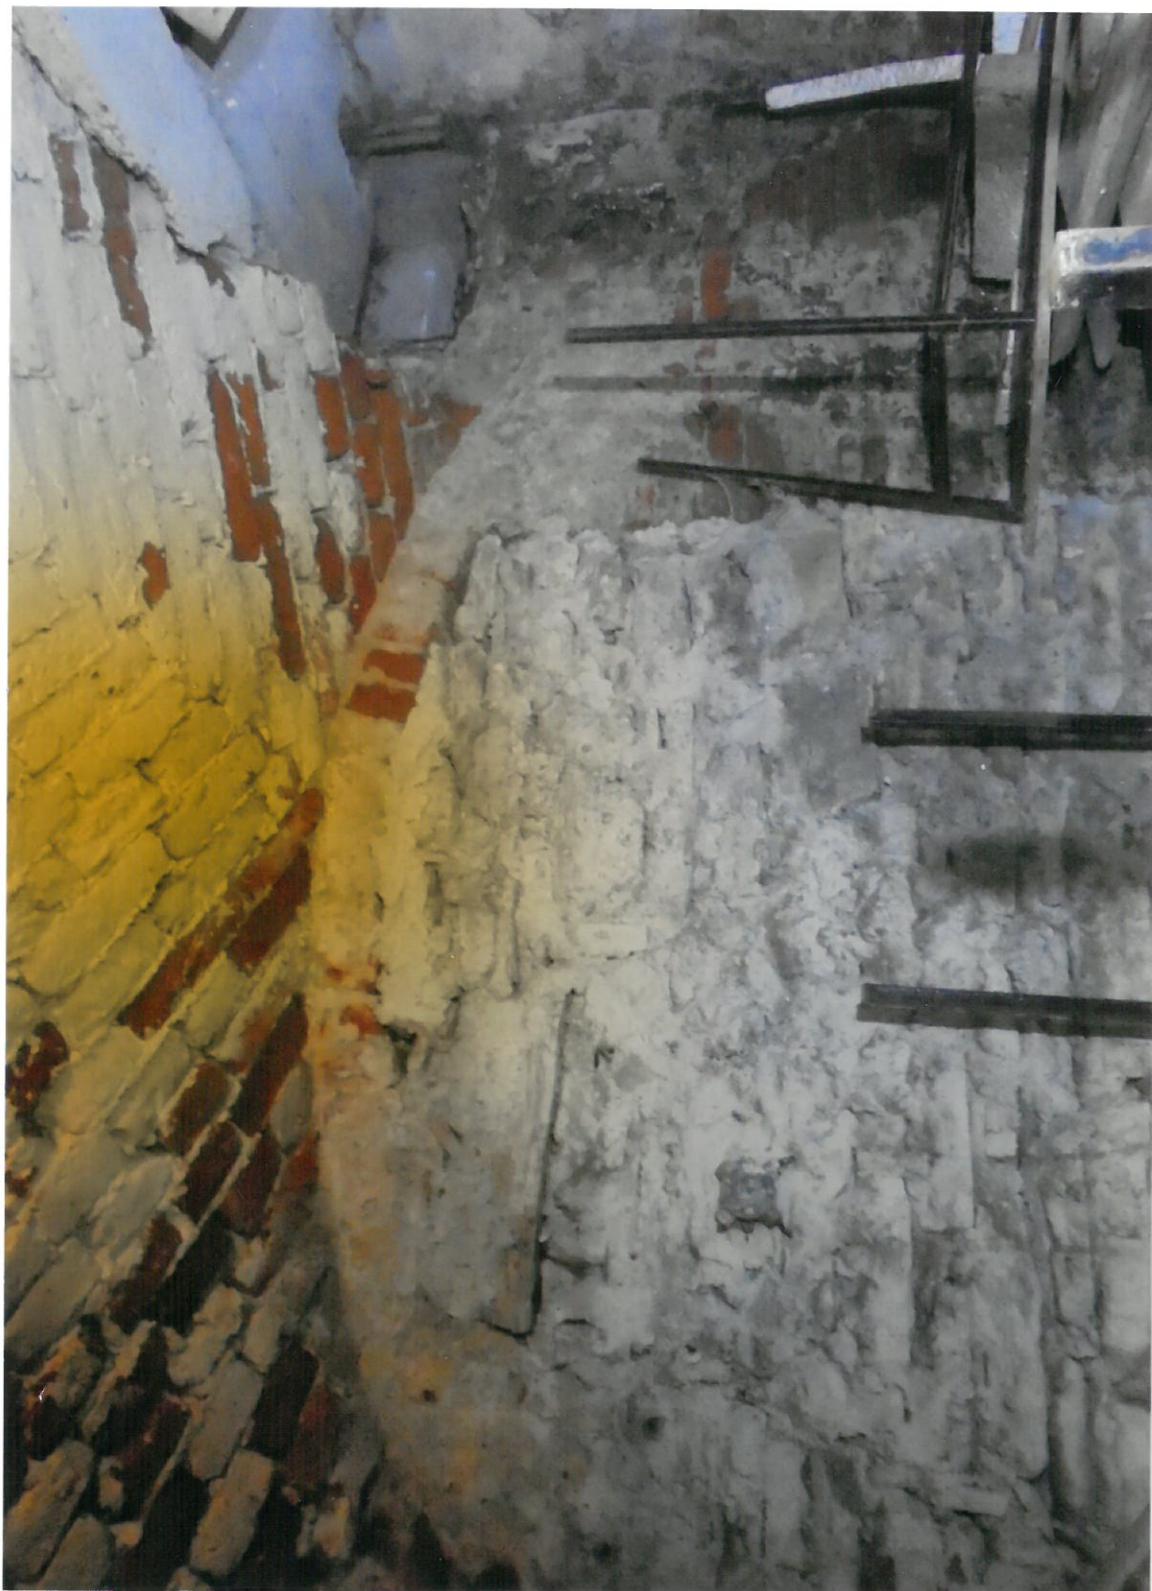
Fot. Nr 22 Huwniki - dawna szkoła, dawny dworek

Piwnica. Pom. Nr 4. Widok w kierunku zachodnim (por. Fot. Nr 19 i 20).

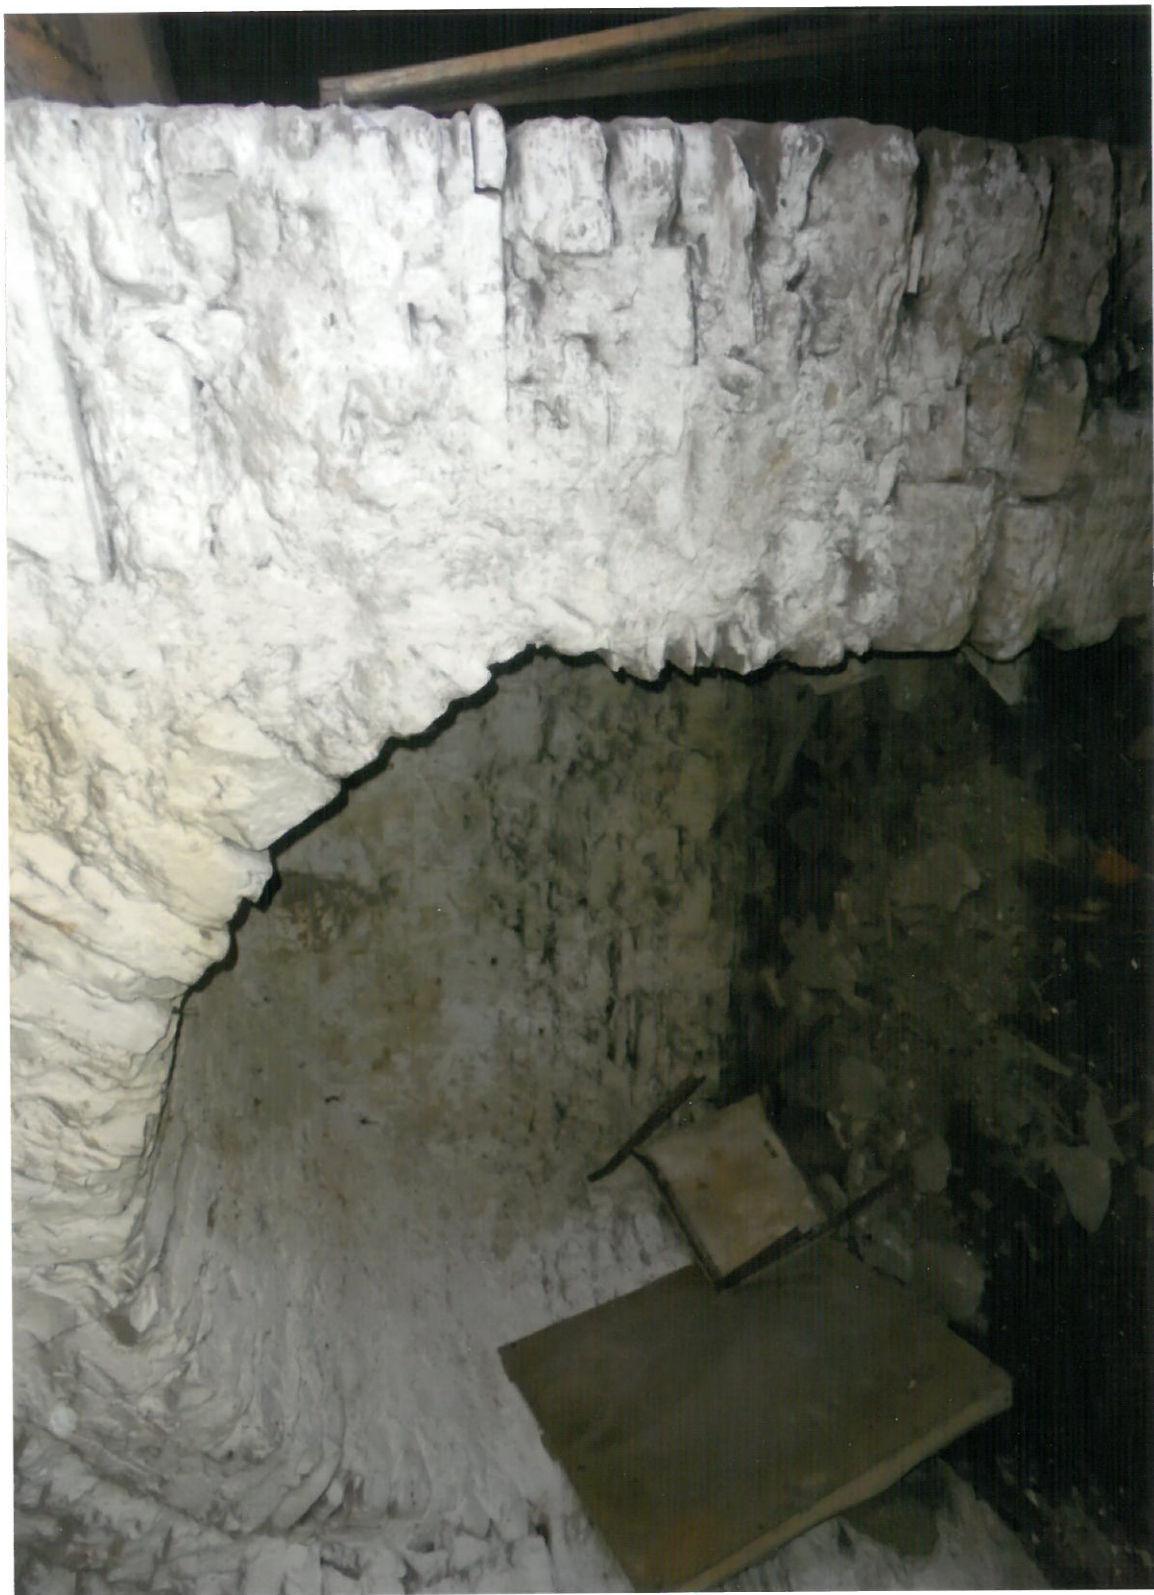
Fot. Nr 23 Huwniki - dawna szkoła, dawny dworek

Piwnica. Pom. Nr 5. Głęboka, arkadowa wnęka. Mury kamienne o łuku półpełnym od strony wschodniej.

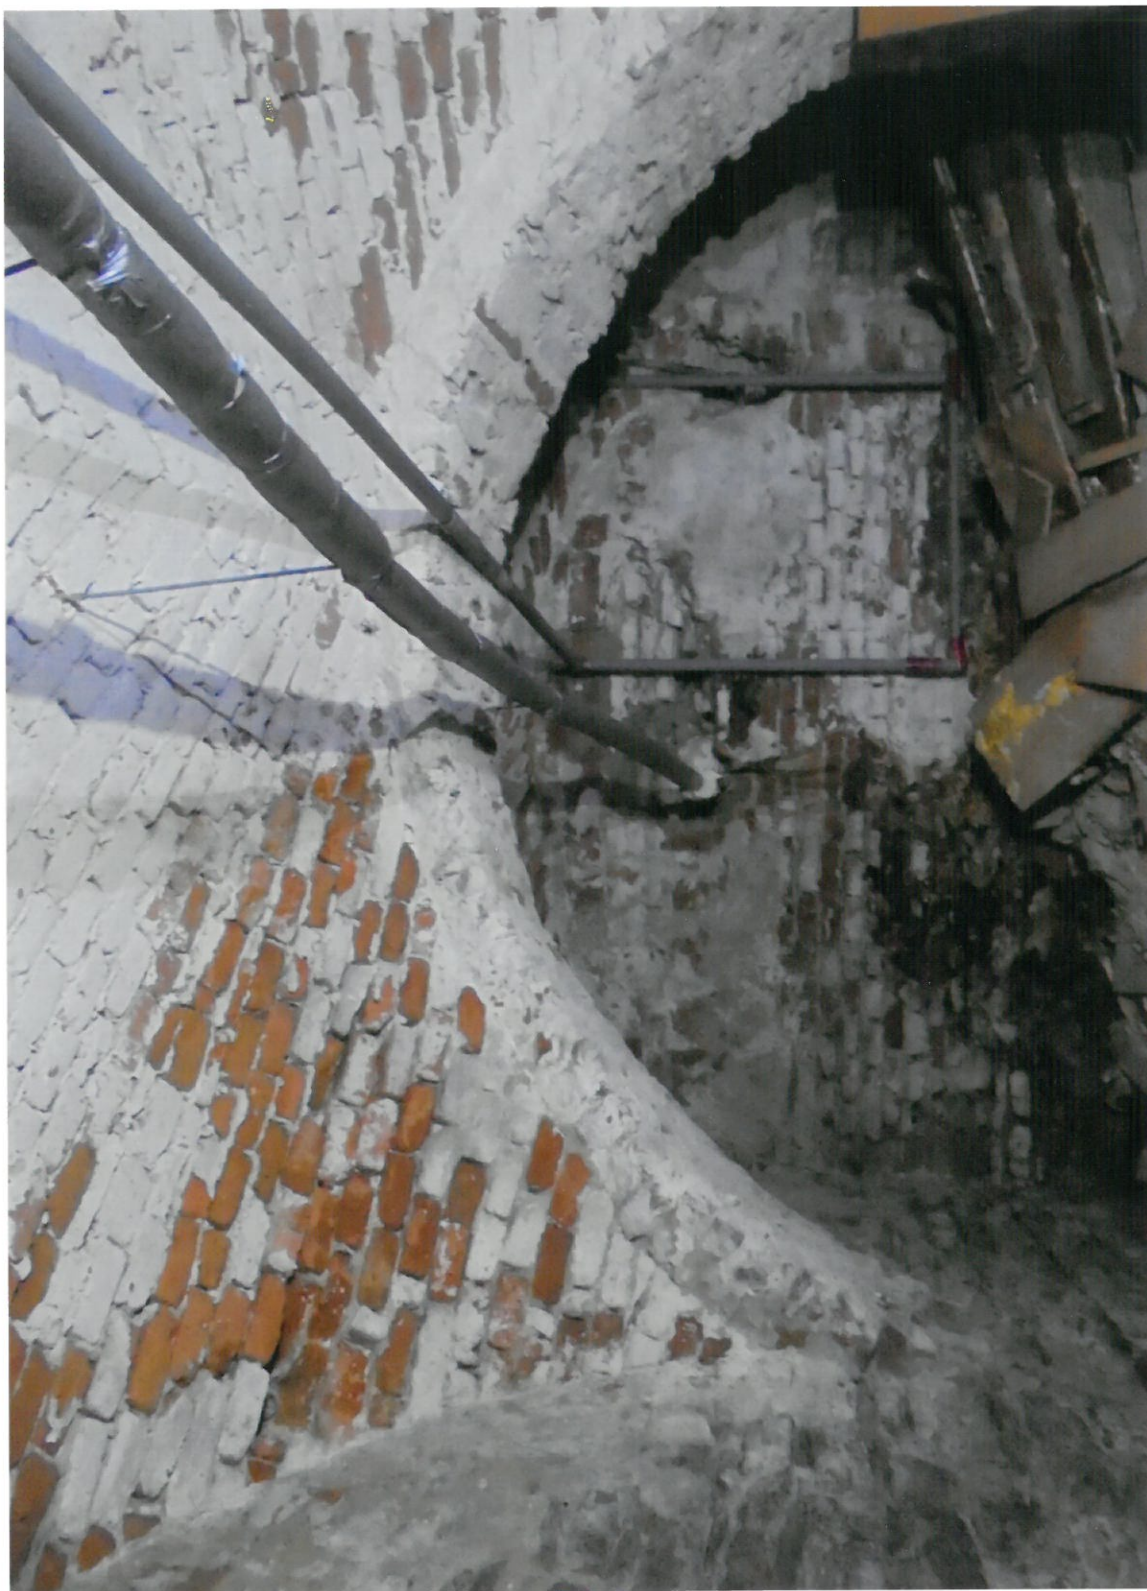
Fot. Nr 24 Huwniki - dawna szkoła, dawny dworek

Piwnica. Pom. Nr 5. Widok w kierunku północnym. Ściana tarczowa, północna wielokrotnie przemurowana.

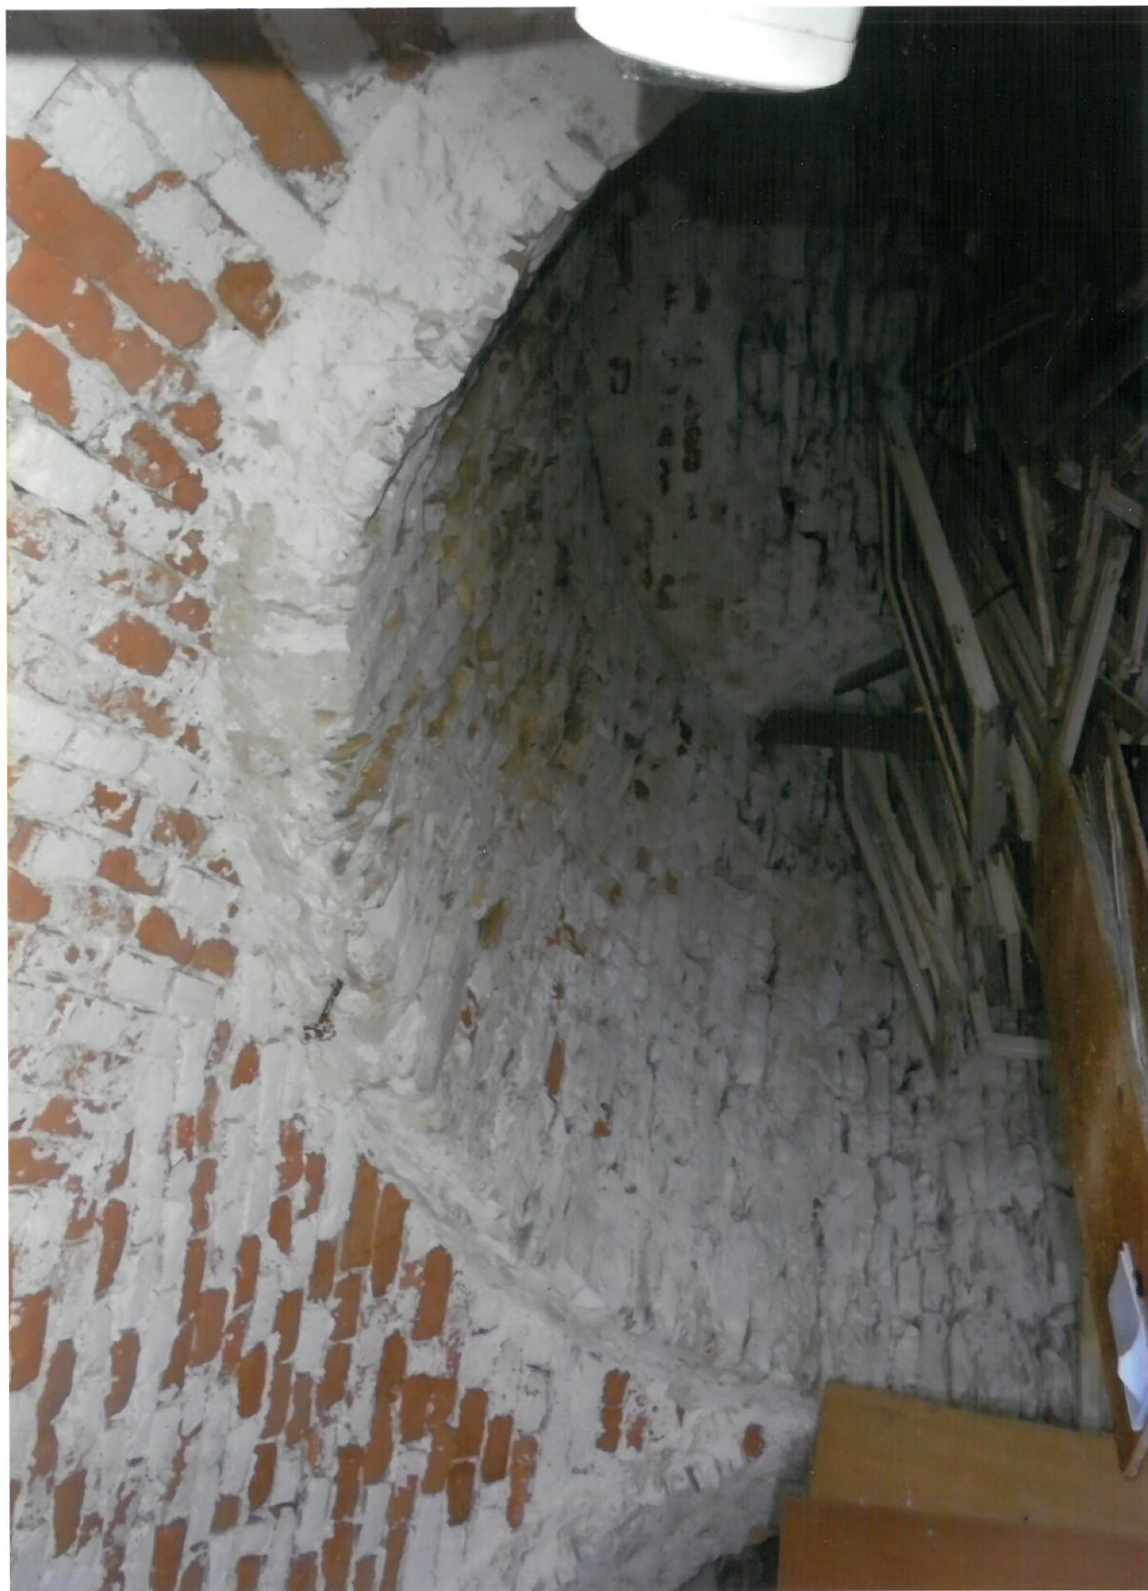
Fot. Nr 25 Huwniki - dawna szkoła, dawny dworek

Piwnica. Pom. Nr 5. Wnęka od strony ^{WS} zachodniej przesklepiona kamienno –
ceglaną kolebką.

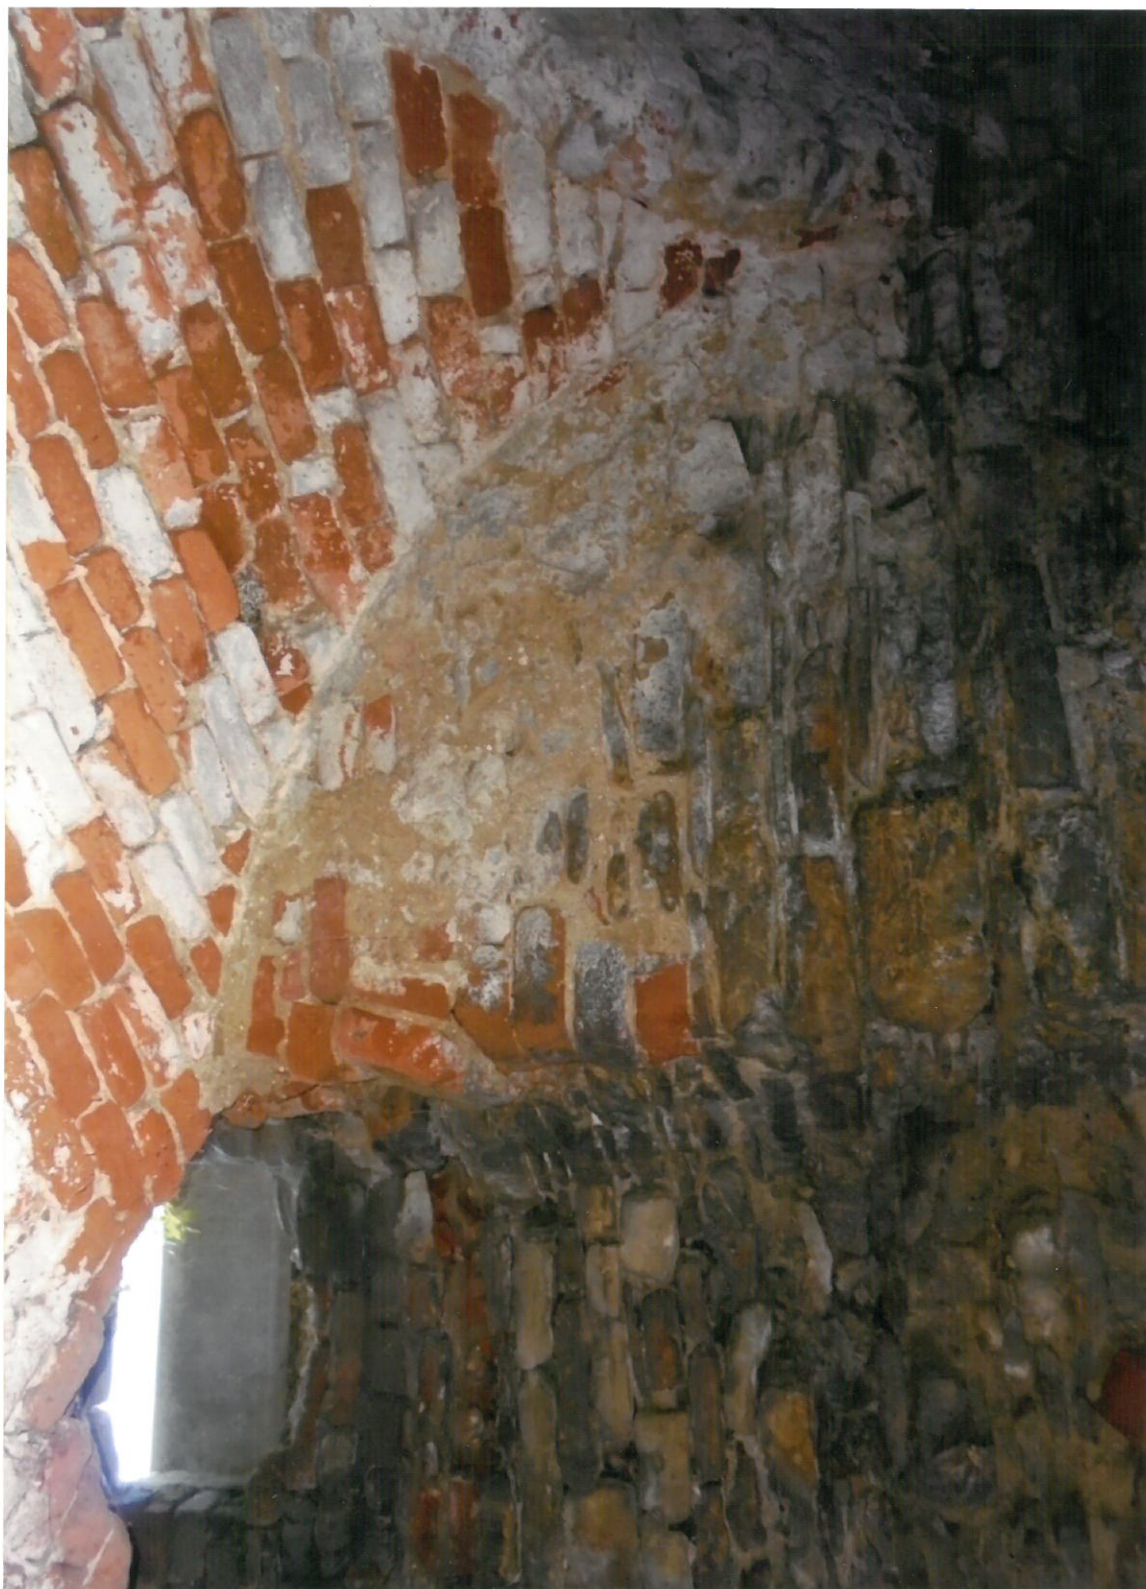
Fot. Nr 26 Huwniki - dawna szkoła, dawny dworek

Piwnica. Pom. Nr 5. Wtórnie wykonany zsyp w ścianie zachodniej.
Stratygraficzny układ historycznych wątków.

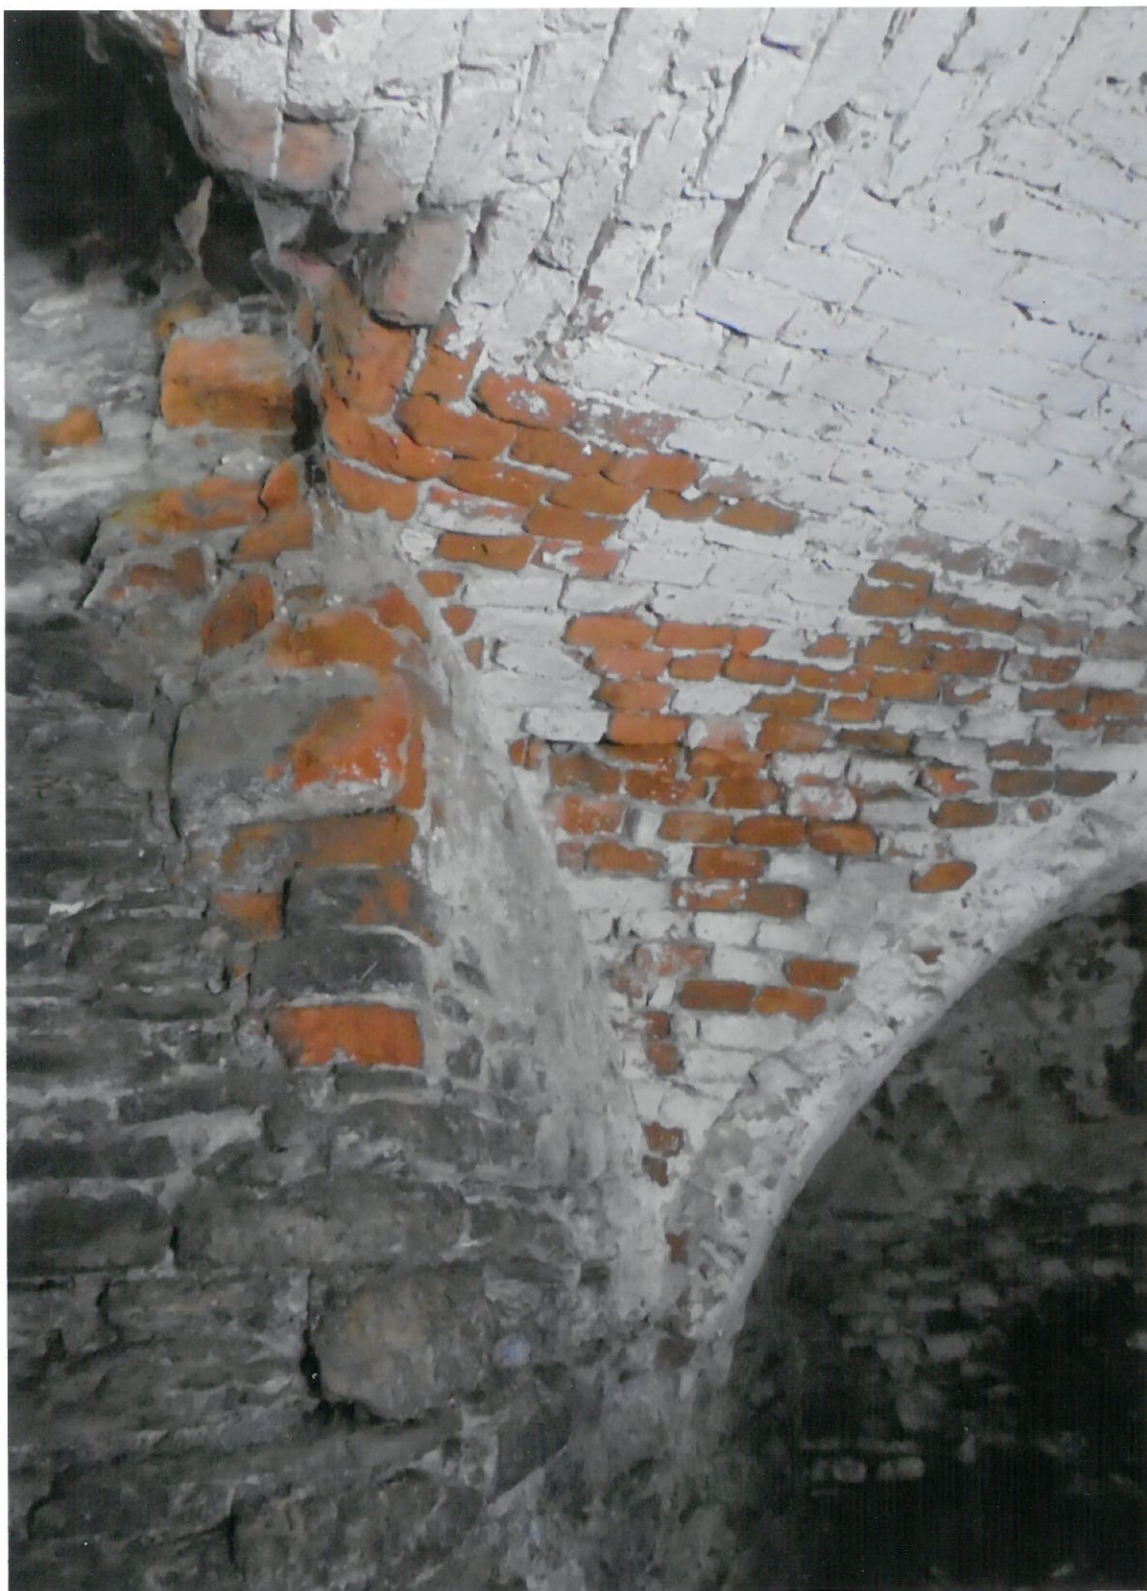
Fot. Nr 27 Huwniki - dawna szkoła, dawny dworek

Piwnica. Pom. Nr 5 (por. fot. 26). Fragment sklepienia wykonanego z cegły rozbiórkowej. Mur kamienny w warstwie najniższej może pochodzić z XVII wieku

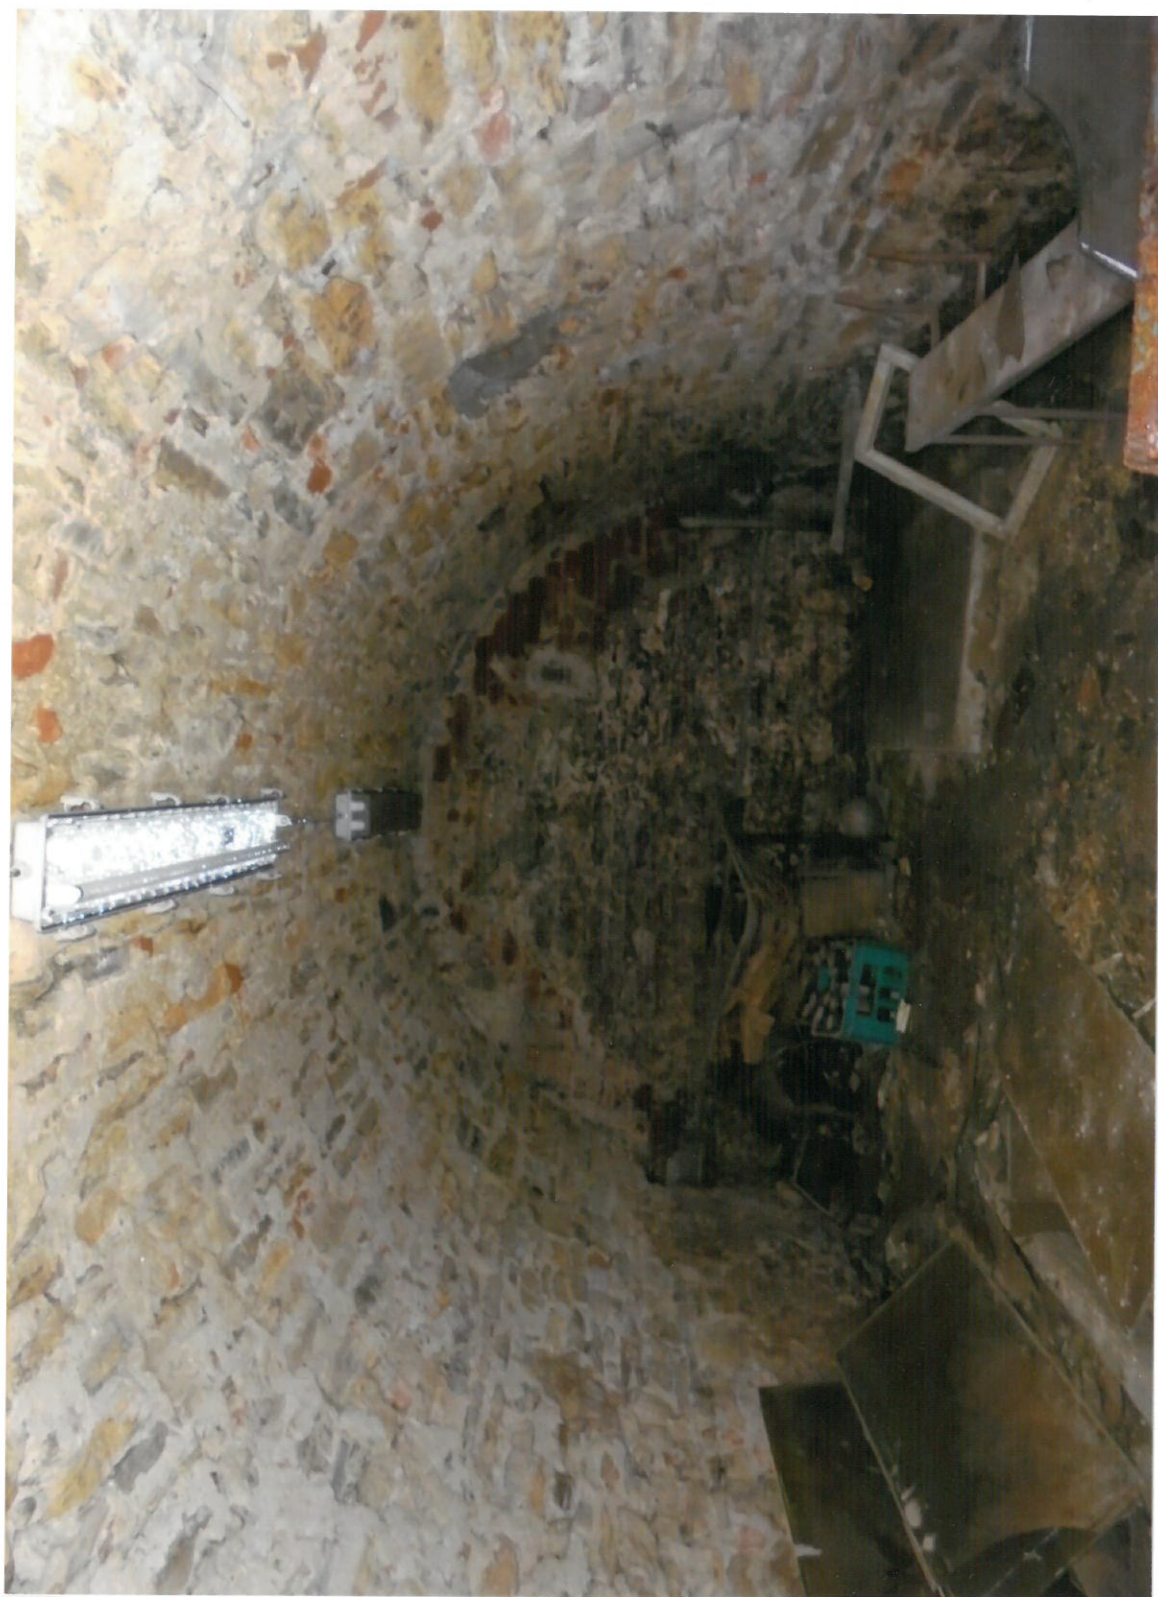
Fot. Nr 28 Huwniki - dawna szkoła, dawny dworek

Pomieszczenie Nr 5 (Fot. Nr 19 – 22), gdzie również występują stratygraficzne historyczne nawarstwienia. Odrębnie potraktowane jest Pomieszczenie Nr 6 od strony północno – wschodniej (Fot. Nr 28 – 31). Jest to jednorodne wnętrze na rzucie wydłużonego prostokąta. Podobnie jak w Pom. Nr 1 i 2 dominuje tu wątek kamienny z tym że kolebka o łuku półpełnym nie opada do samego dołu lecz opiera się na niewielkiej pionowej ścianie wzdłużnej. Na tej podstawie piwnicę tą (Pom. Nr 6) można datować na 2 fazę XVII wieku.

Piwnica. Pom. Nr 6. Widok ogólny w kierunku północnym dobrze zachowanego w całości wnętrza przesklepionego kolebką kamiennie – ceglana o łuku półpełnym najprawdopodobniej z II fazy XVII wieku, kolebka nie opada w dół ale wspiera się na pionowych ściankach bocznych.

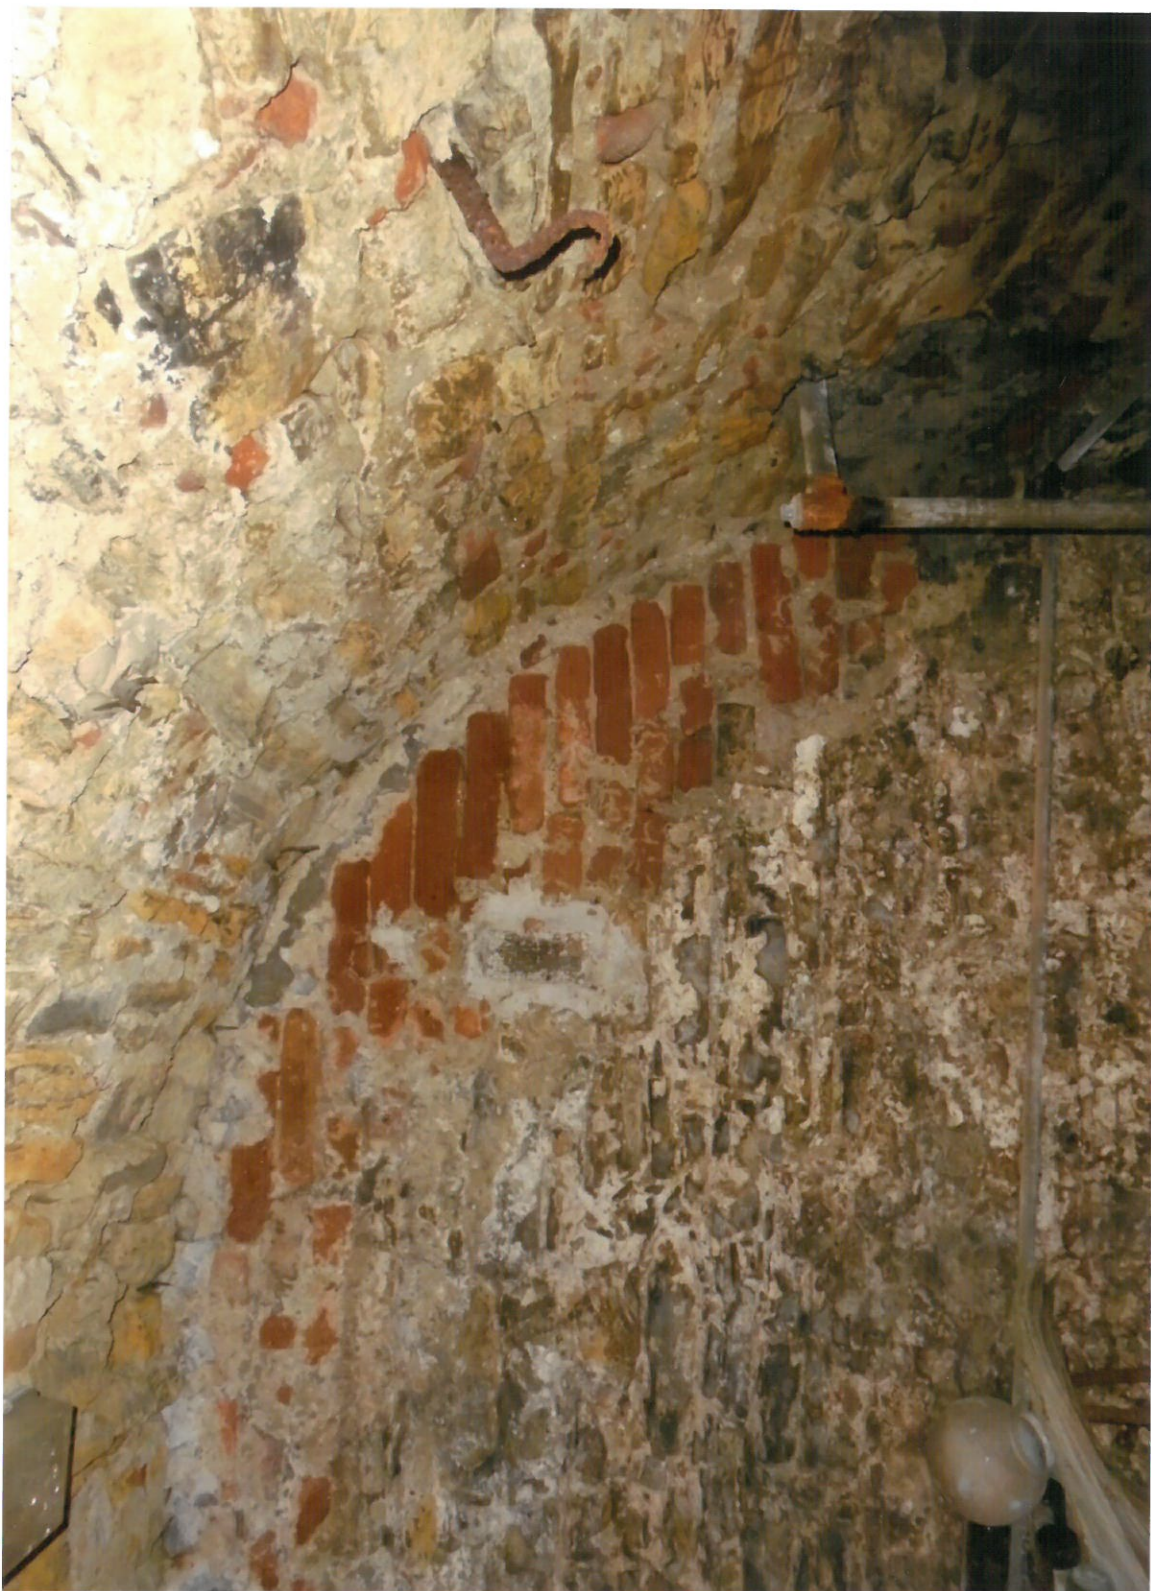
Fot. Nr 29 Huwniki - dawna szkoła, dawny dworek

Piwnica. Pom. Nr 6. Ściana tarczowa północna. Od strony zachodniej widoczne jest wtórne uzupełnienie cegłą rozbiórkową.

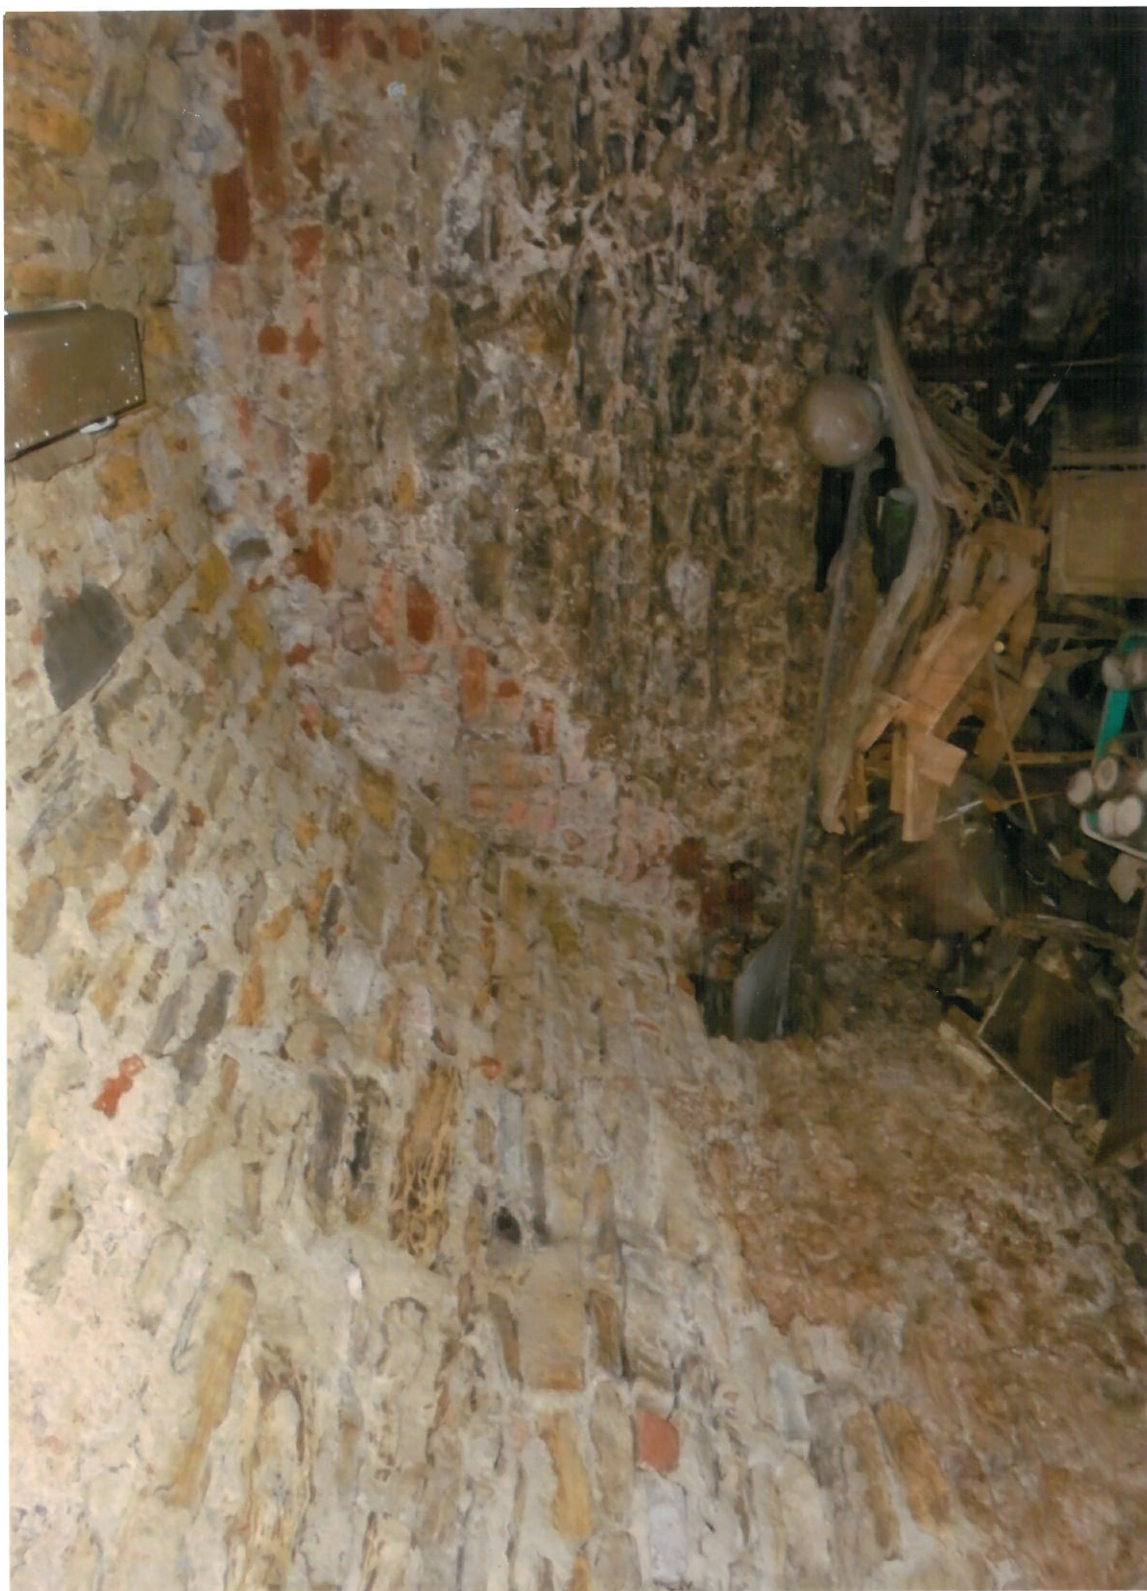
Fot. Nr 30 Huwniki - dawna szkoła, dawny dworek

Piwnica. Pom. Nr 6. Ściana tarczowa północna i kolebka wspierająca się na pionowej ścianie (por. fot. Nr 28 i 29).

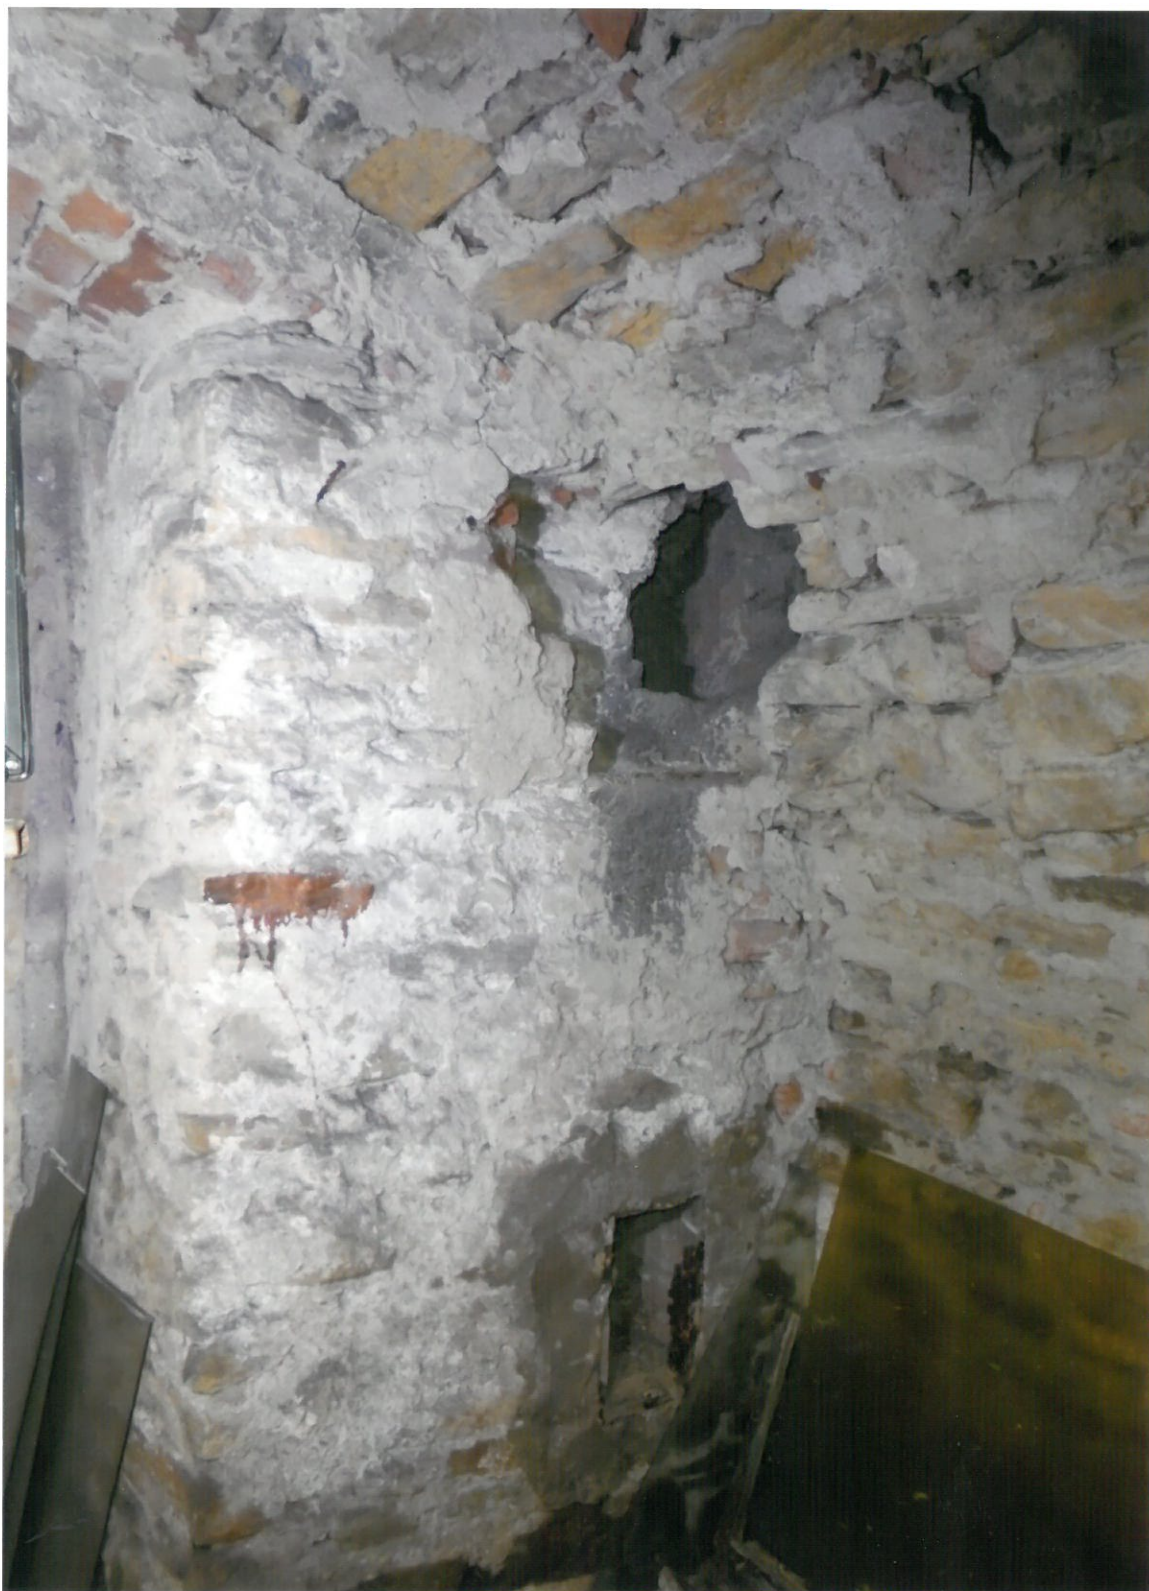
Fot. Nr 31 Huwniki - dawna szkoła, dawny dworek

Piwnica. Pom. Nr 6. Narożnik południowo – zachodni. Wtórnie wykonany stary otwór wentylacyjny.
