SPRAWOZDANIE Z BADAŃ KONSERWATORSKICH
W SYNAGODZE NOWOMIEJSKIEJ W DĘBICY.

WIĄCEK-LACH Konserwacja Dzieł Sztuki

Elżbieta Wiącek-Lach

Ranizów 2024 r.

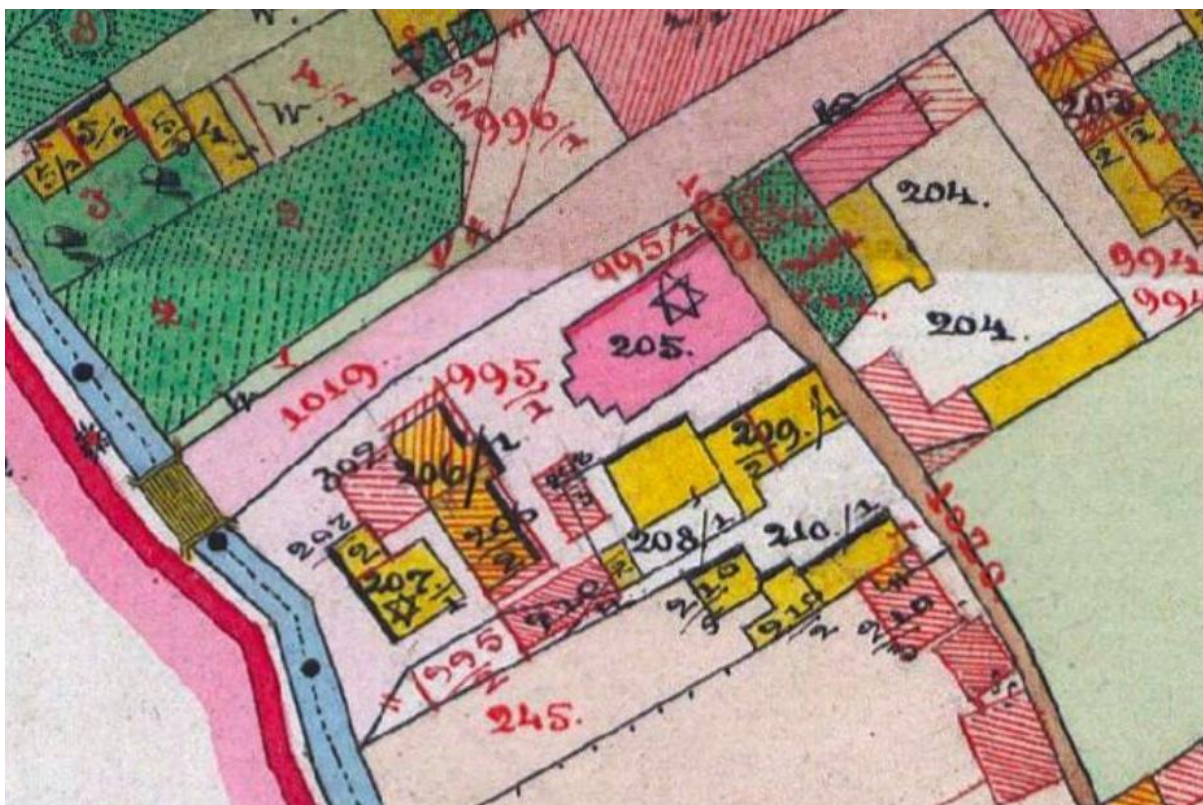
Il. 2. 1849 r., Austriacki plan katastralny miasta Dębicy. Źródło: <https://maps.geshergalicia.org/cadastral/debica-dembica-1849/>

Ryzalit od strony zachodniej widoczny jest na mapie Dębicy z 1849 r. [Il. 2] Starsze mapy nie ukazują szczegółowego rzutu synagogi. [Il. 1]

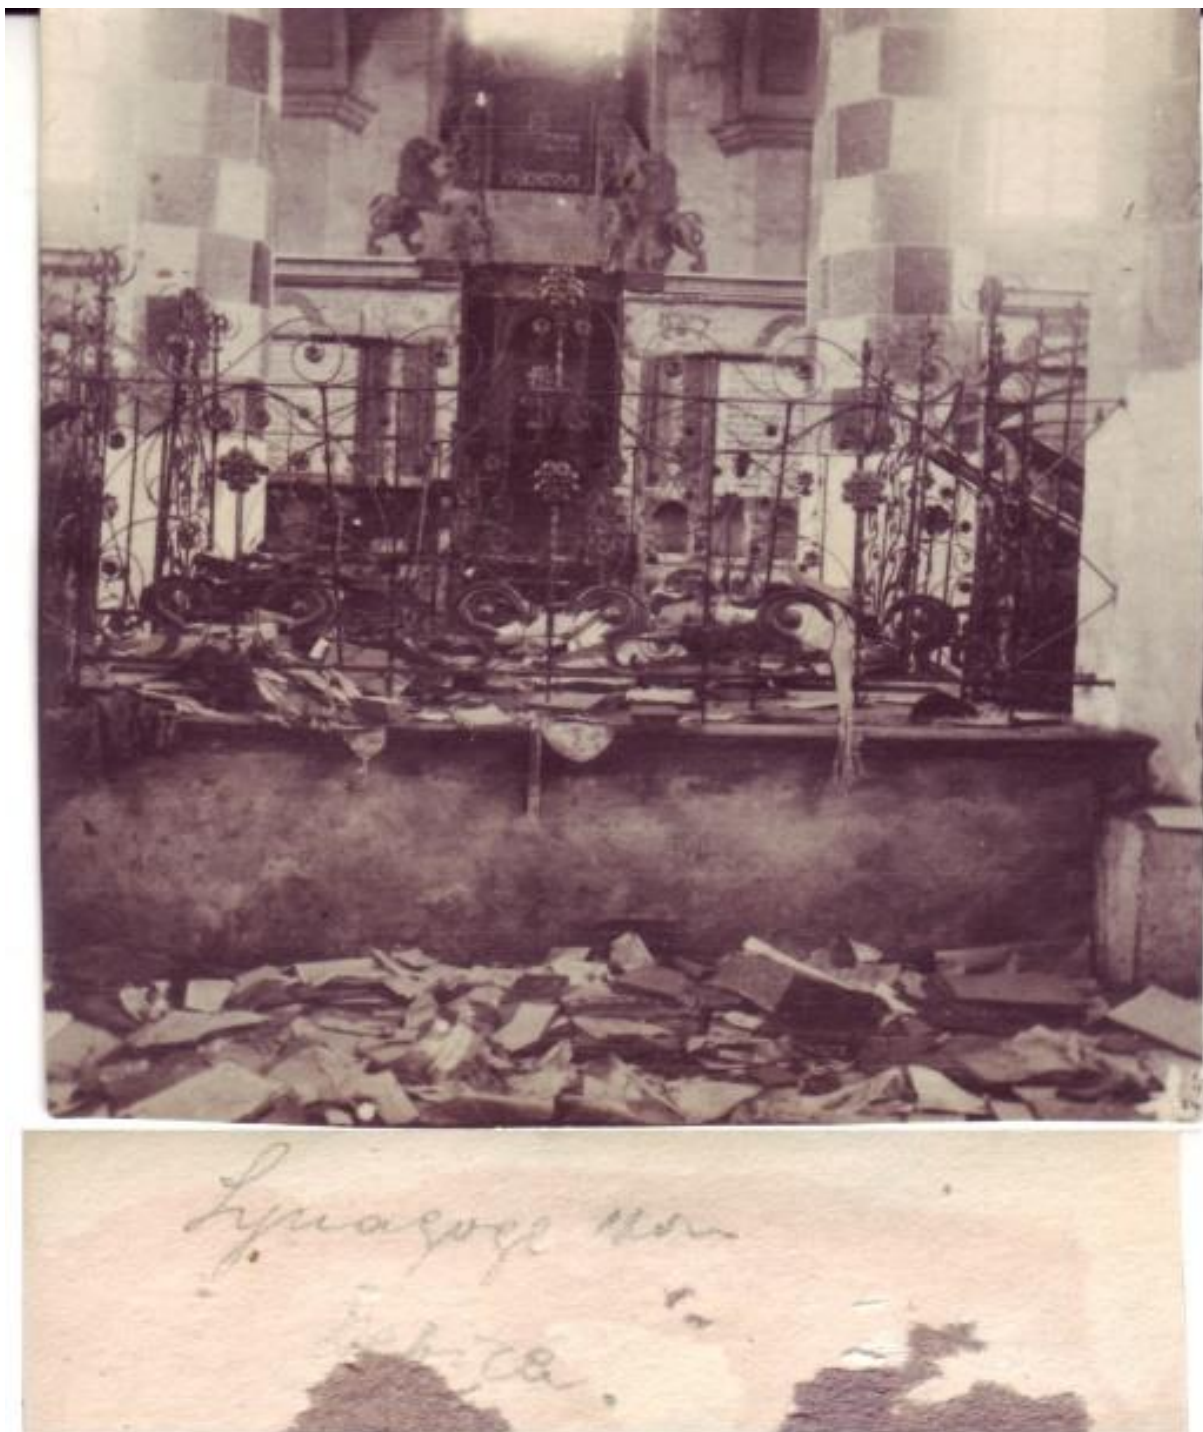
Il. 5. Synagoga Nowomiejska w Dębicy, wewnątrz Sali Modlitw z bimą. Autor fot.: nieznanym. Datowanie: **1915 r.** (na podstawie napisu na odwrociu fotografii). Udostępniona dzięki uprzejmości Pana Ireneusza Sochy i pozyskana przez niego od Pana Jacka Dymitrowskiego.

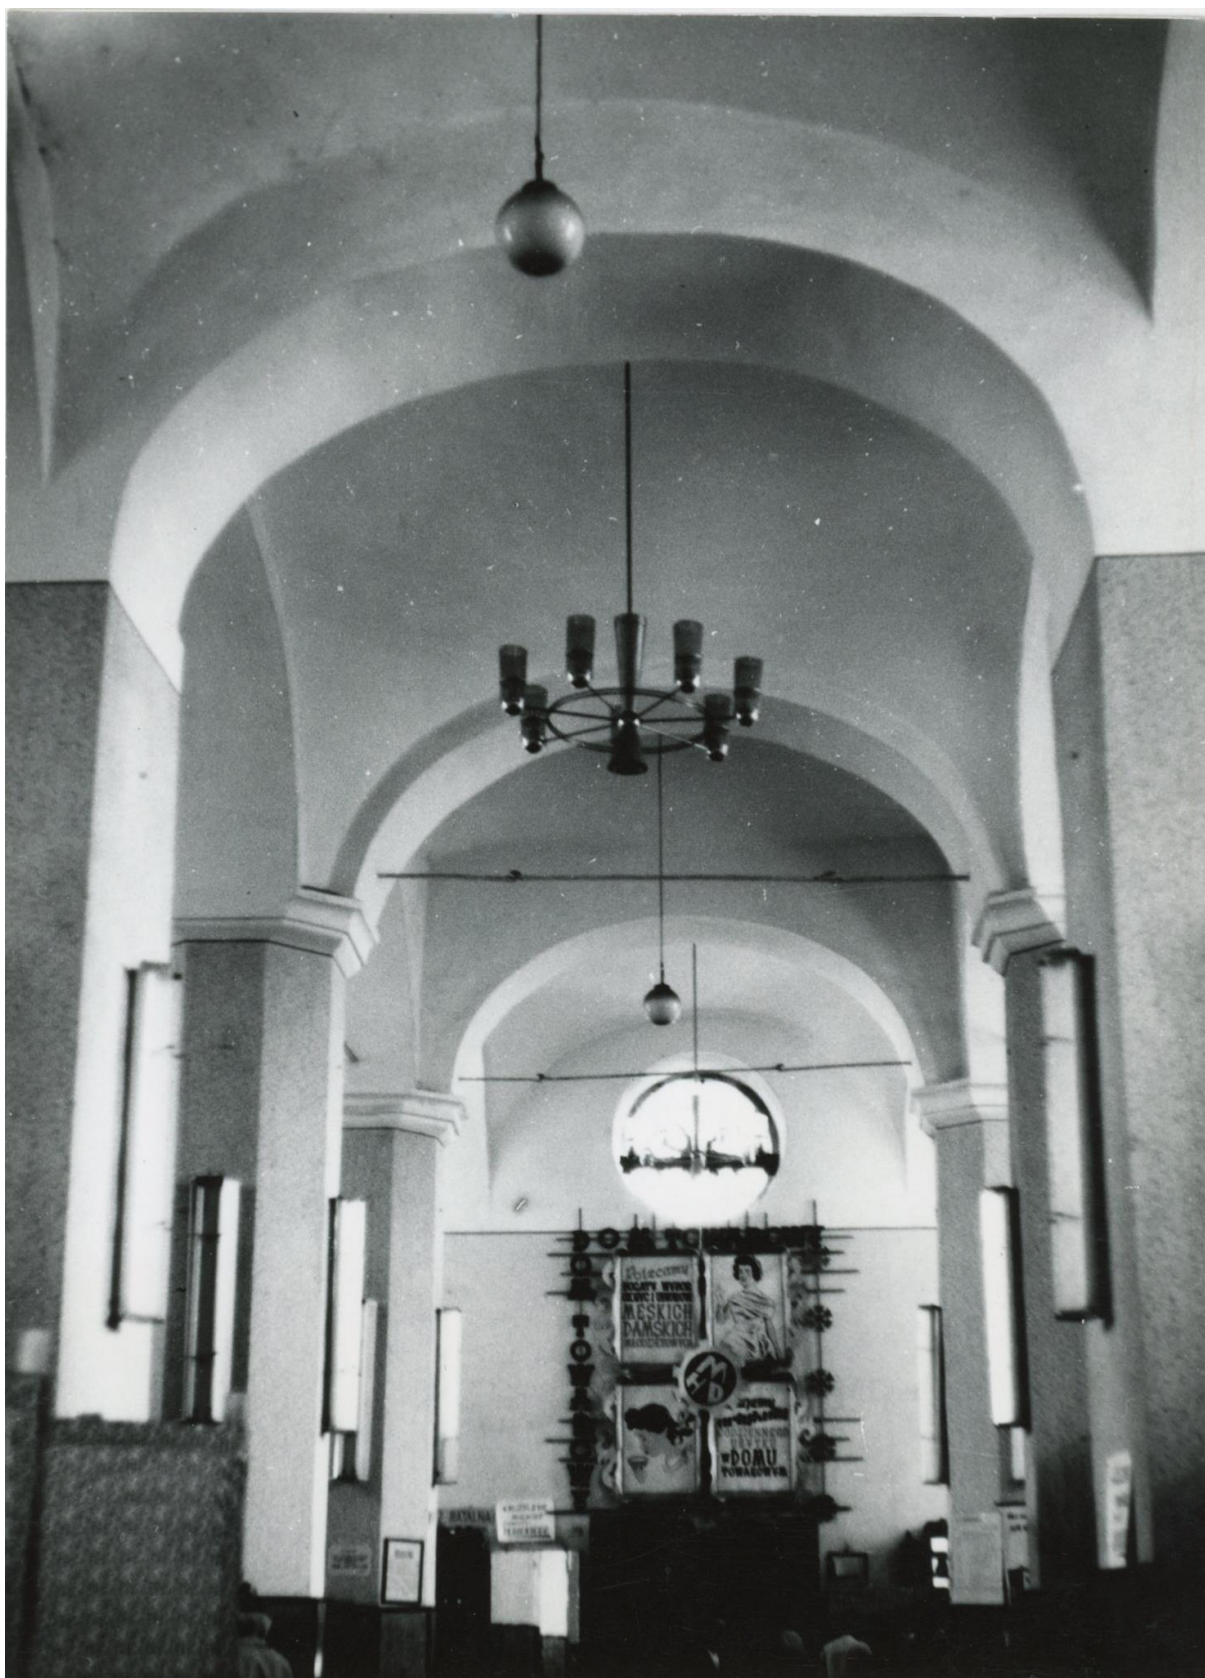
Il. 6. Synagoga Nowomiejska w Dębicy. Wnętrze. Autor fot.: Jerzy Żurawski. Datowanie: 1961 r. Źródło: Żydowski Instytut Historyczny, sygn.: ŻIH-III-32/ d / DEBI 003.

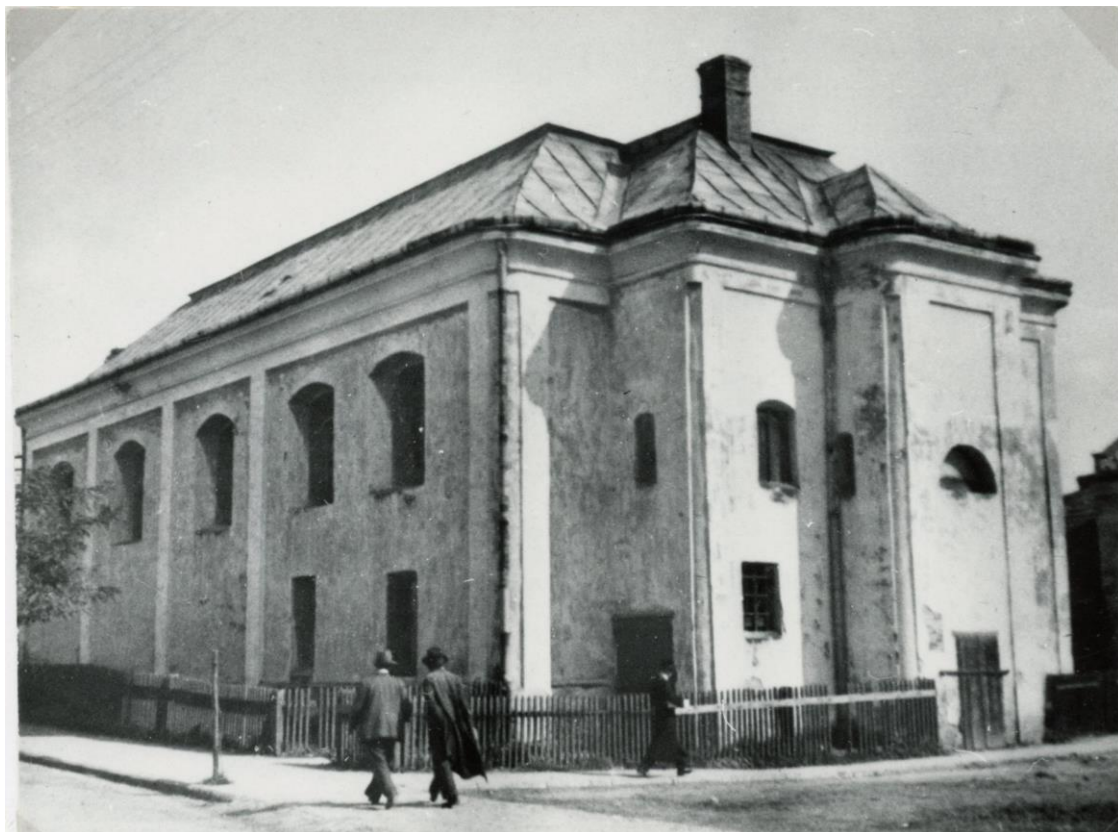
Il. 7. Synagoga Nowomiejska w Dębicy, widok od pn.-zach. Najstarsza zachowana fotografia bryły synagogi. Autor fot.: Łakociński. Datowanie: 1934 r. Źródło: Żydowski Instytut Historyczny, sygn.: ŻIH-III-2652.

Otwory okienne na ścianach wschodniej, północnej i południowej zostały wtórnie przekształcone, stanowią jednak otwory oryginalne. Najstarsze otwory zostały wtórnie zwężone poprzez przemurowani glifów, o czym świadczą wyniki badań architektonicznych oraz również fotografie archiwalne. Na ścianie południowej znajdowało się oryginalnie dodatkowe wejście, prowadzące do pomieszczeń cechów i gminy na parterze partii zachodniej synagogi. Obok otworu drzwiowego znajdowało się również okno, obecnie zamurowane. Otwory okienne na elewacji północnej, doświetlające wnętrze parteru partii zachodniej, widoczne były jeszcze na fotografii archiwalnej z 1934 r.

W celu określenia kolorystyki elewacji synagogi z 2 poł. XVIII w., kiedy prawdopodobnie dobudowany został ryzalit, wykonano kilka sond stratygraficznych na ścianie zachodniej, wschodniej i południowej. Zrezygnowano z odkrywek na elewacji północnej ze względu na znajdujący się tam chodnik i pas drogowy. Prowadzone badania wykazały, że podczas gruntownego remontu w latach 30-tych XX w., kiedy pomniejszone zostały okna, usunięto z powierzchni ścian starsze nawarstwienia. Postępująca degradacja tynków spowodowała dalsze uszkodzenia. Niewielkie pozostałości oryginalnego tynku z warstwą malarską zaobserwowano w górnych partiach, w załamaniach gzymsu. Analiza stratygraficzna ścian wykazała, że odsłonięta kolorystyka odpowiada podziałom widocznym na zdjęciu archiwalnym z 1934 r. (Autor fot.: Łakociński.. Źródło: Żydowski Instytut Historyczny, sygn.: ŻIH-III-2652.)³³

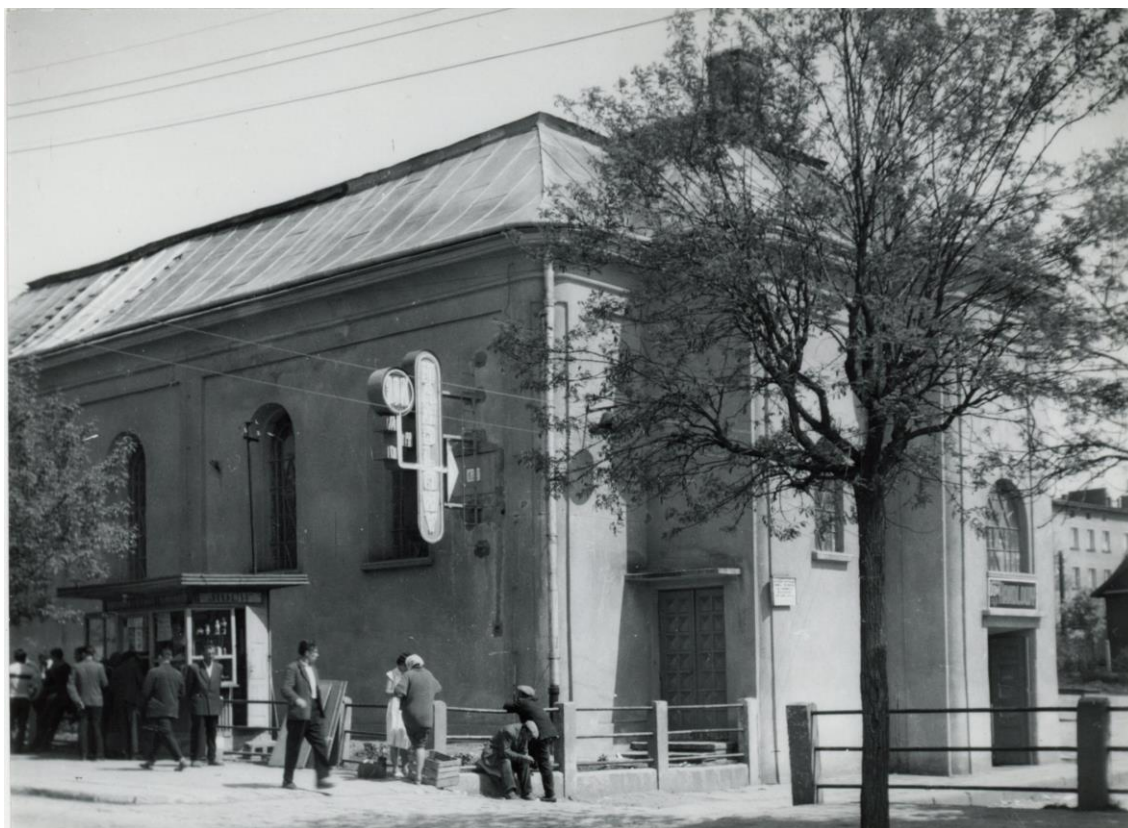
Il. 8. Synagoga Nowomiejska w Dębicy, widok od pn.-zach. Autor fot.: Adam Bujak. Datowanie: 1963 r. Źródło: Żydowski Instytut Historyczny, sygn.: ŻIH-III-2675 Dębi 004.

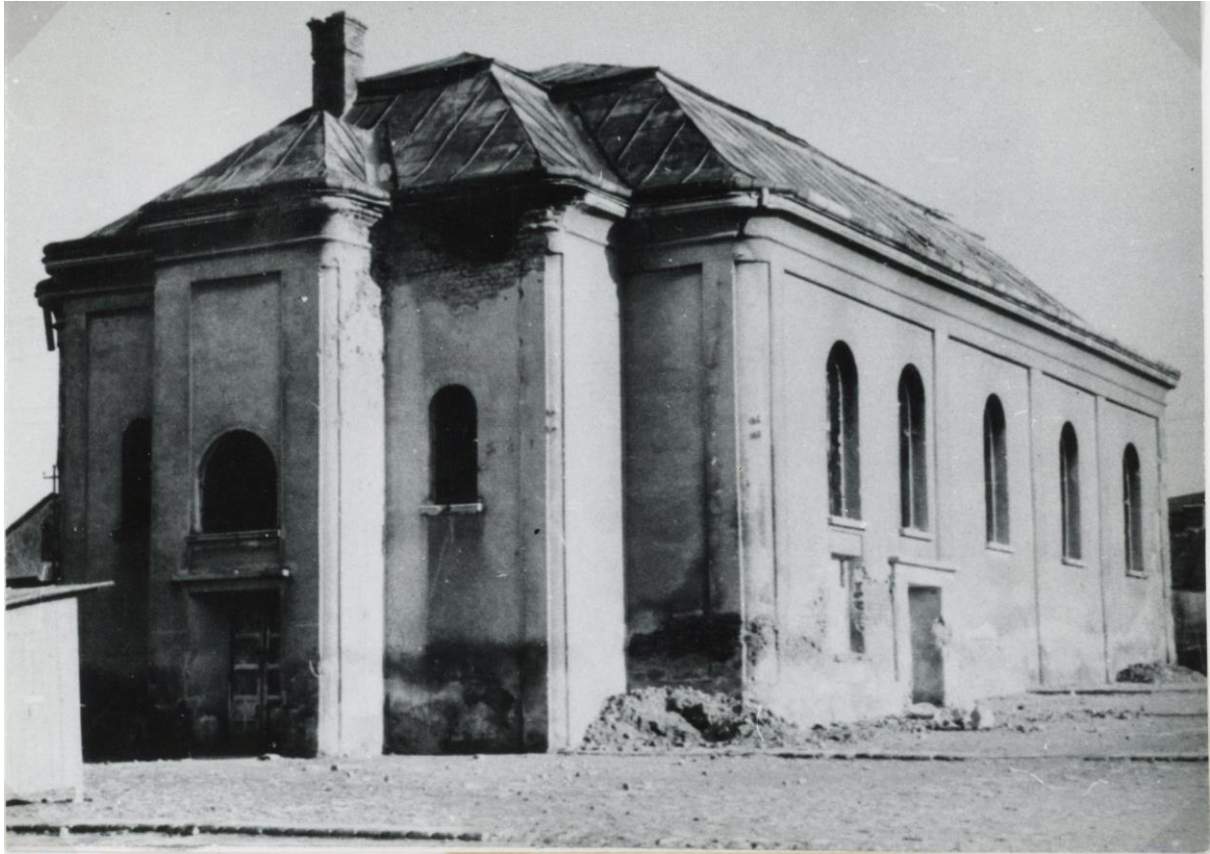
Il. 9. Synagoga Nowomiejska w Dębicy, widok od pd.-zach. Autor fot.: Syta. Datowanie: 1956 r. Źródło: Żydowski Instytut Historyczny, sygn.: ŻIH-III-2653.

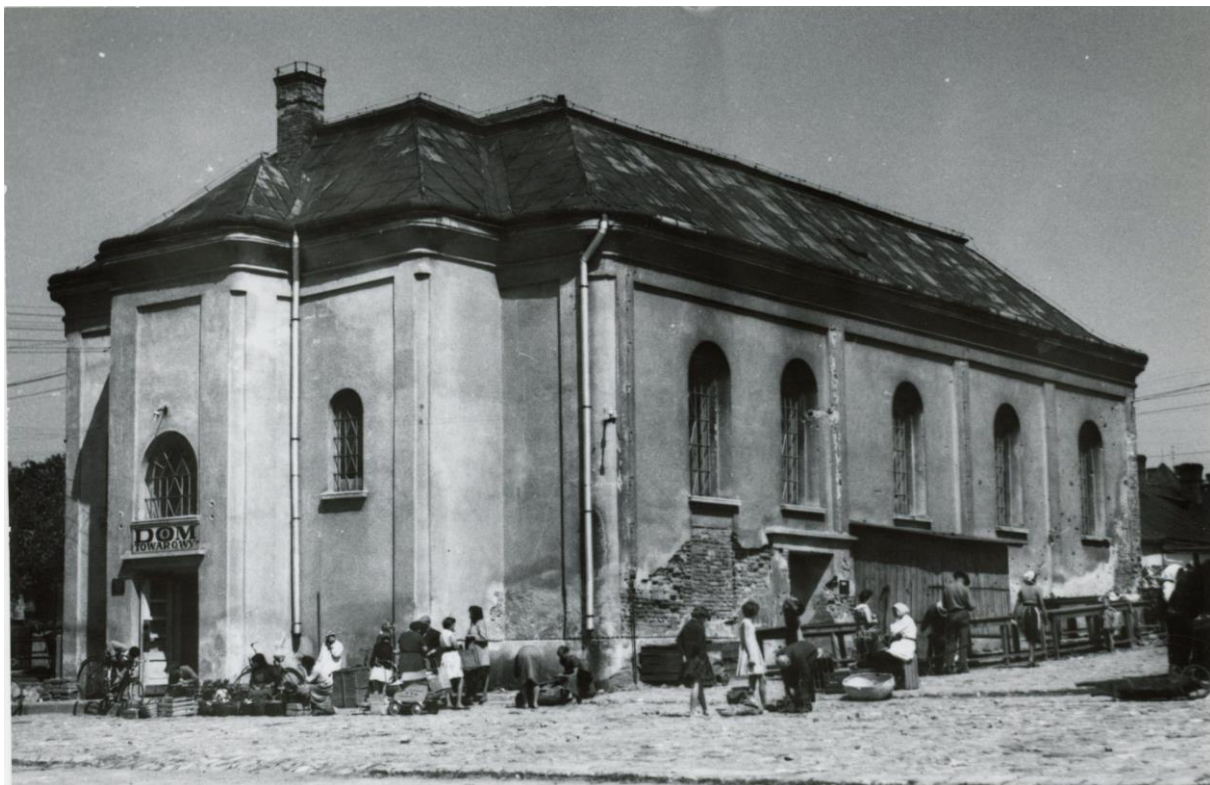
Il. 10. Synagoga Nowomiejska w Dębicy, widok od pd.-zach. Autor fot.: Jerzy Żurawski. Datowanie: 1961 r. Źródło: Żydowski Instytut Historyczny, sygn.: ŻIH-III-33/D/DĘBI 001.

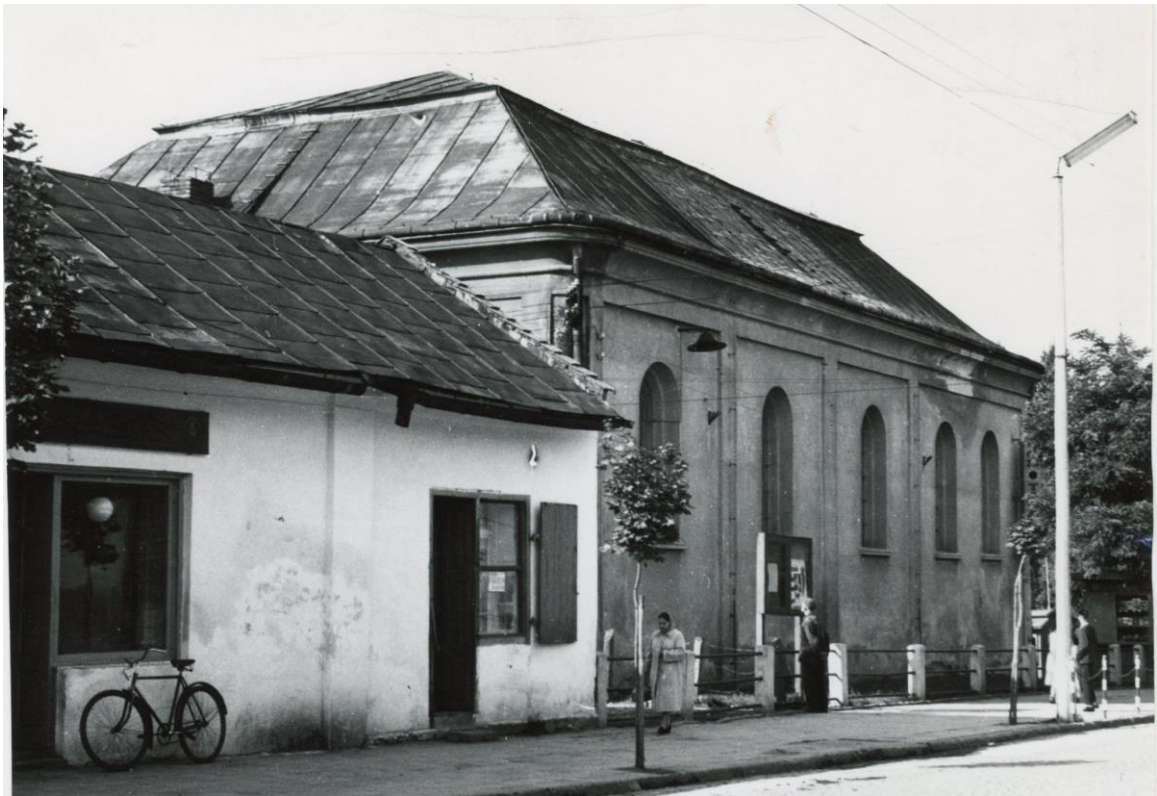
Il. 11. Synagoga Nowomiejska w Dębicy, widok od pn.-wsch. Autor fot.: Jerzy Żurawski. Datowanie: 1961 r.
Źródło: Żydowski Instytut Historyczny, sygn.: ŻIH-III-31.

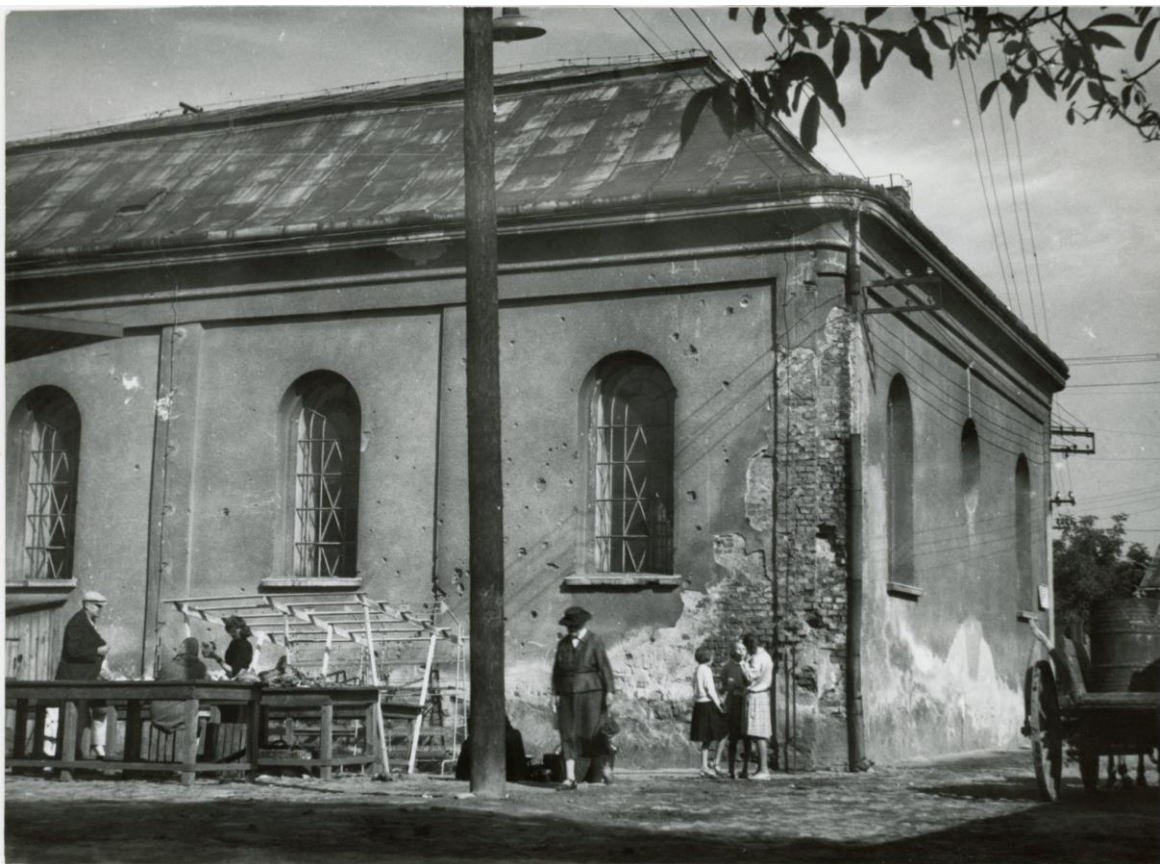
Il. 12. Synagoga Nowomiejska w Dębicy, widok od pd.-wsch. Autor fot.: Jerzy Żurawski. Datowanie: 1961 r.
Źródło: Żydowski Instytut Historyczny, sygn.: ŻIH-III-34/d/DĘBI 002.

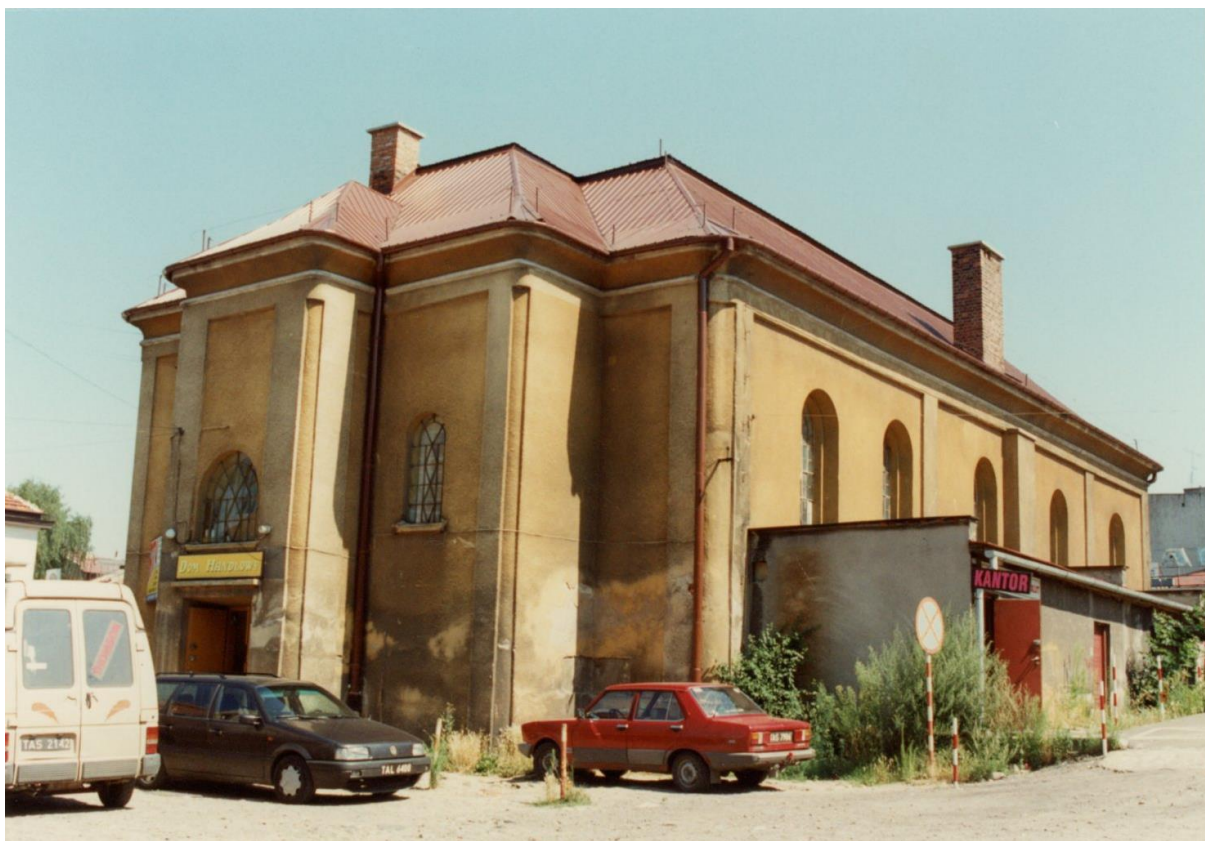
Il. 13. Synagoga Nowomiejska w Dębicy, widok od pd.-zach. Autor fot.: J. Jagielski. Datowanie: **1995 r.**
Źródło: Żydowski Instytut Historyczny, sygn.: ŻIH – J 1784.

Na podstawie fotografii archiwalnych z 1 poł. XX w. prześledzić można przekształcenia otworów na poszczególnych elewacjach. Na najstarszej fotografii – najpewniej z 1934 r. – widoczne są szersze niż obecnie otwory okienne. Ponadto na ścianie północnej funkcjonowały nie zachowane do czasów obecnych otwory drzwiowe. Drobne modyfikacje otworów widoczne są również na elewacji zachodniej. [Il. 7, 8] Na ścianie południowej znajdowało się oryginalnie okno i otwór drzwiowy prowadzący do wnętrza. Okno było zamurowane już w latach 50-tych, [Il. 9, 10] natomiast wejście zamurowano w momencie dobudowania do elewacji południowej niskich pawilonów handlowych. [Il. 13]

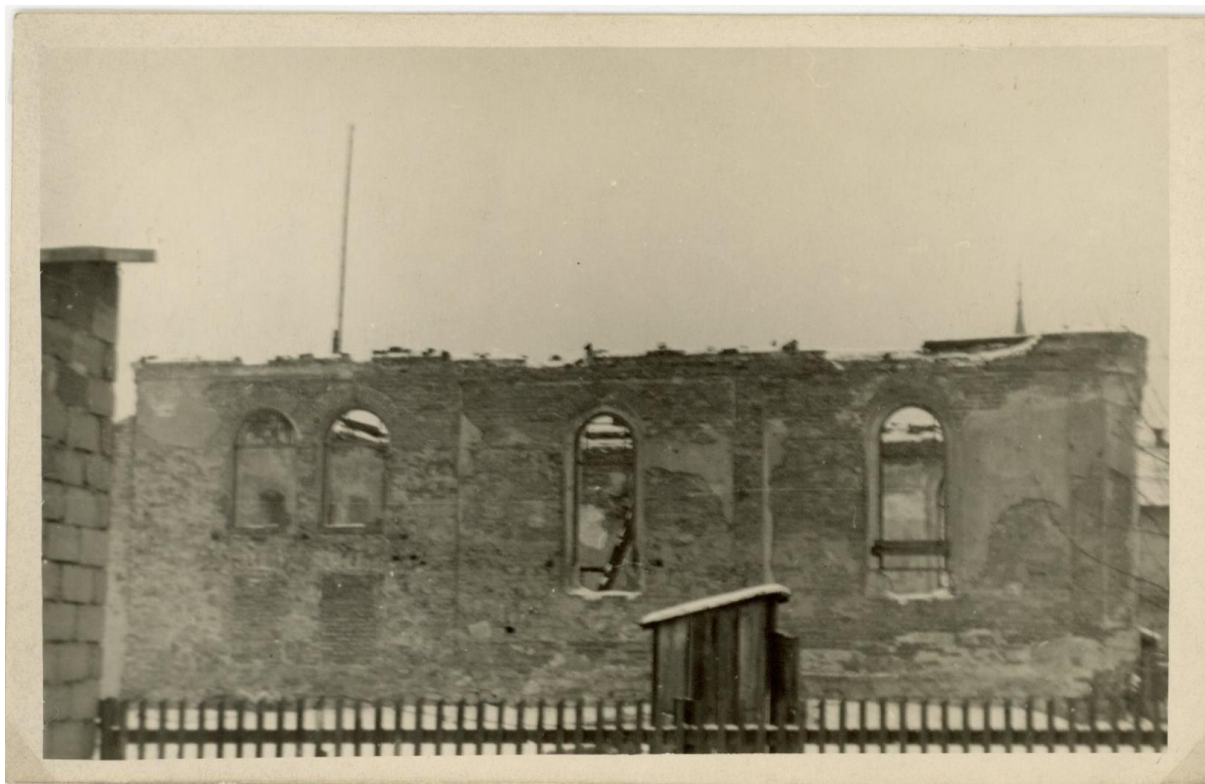
Il. 14. Ruiny Synagogi Staromiejskiej przy ul. Wielopolskiej w Dębicy. Autor fot.: Franciszek Kruk.
Datowanie: przed **1954 r.** Źródło: Żydowski Instytut Historyczny, sygn.: ŻIH DĘBI 006.

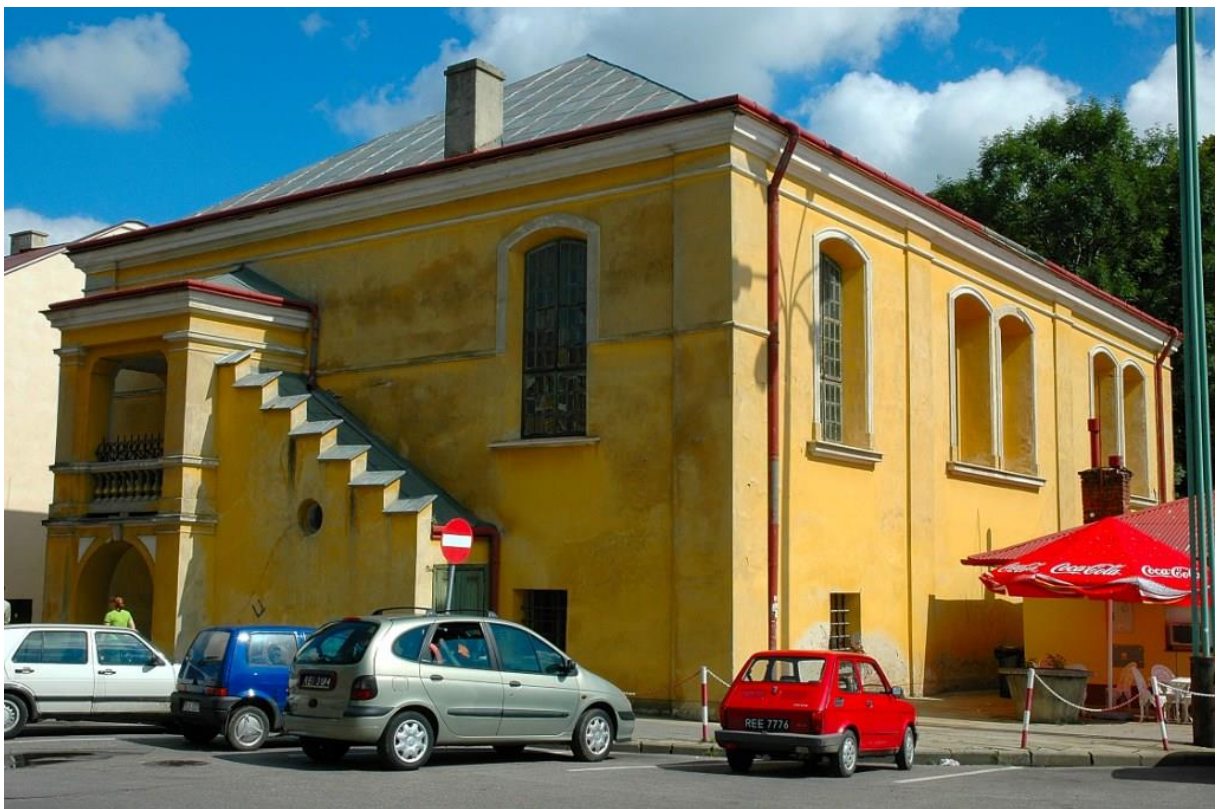
II. 22. Łańcut, synagoga, XVIII w. – klatka schodowa prowadząca na babiniec na piętrze

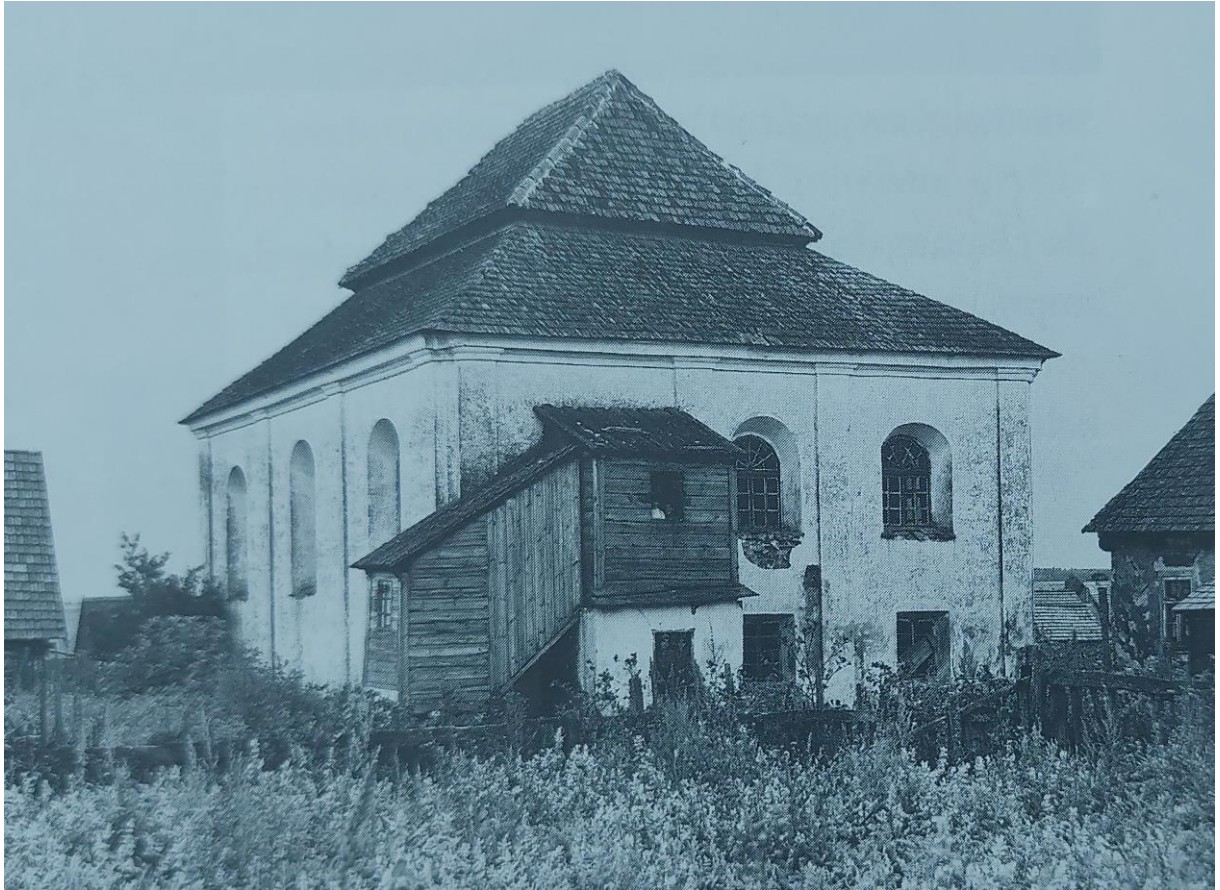
Il. 23. Izabelin, synagoga, 2 poł. XVIII w. – drewniana klatka schodowa prowadząca na babiniec

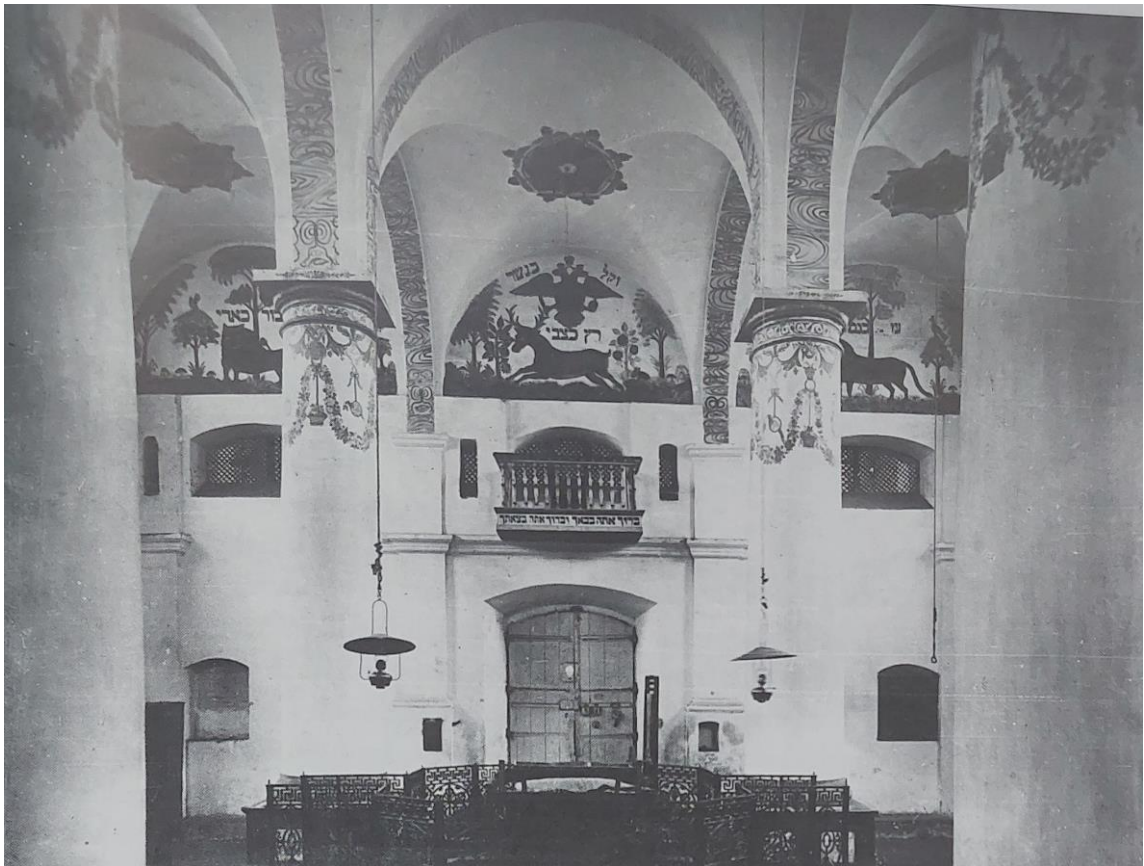
Il. 24. Orla, synagoga, bud. XVII w., przebudowa XVII i XVIII w. – ściana zachodnia

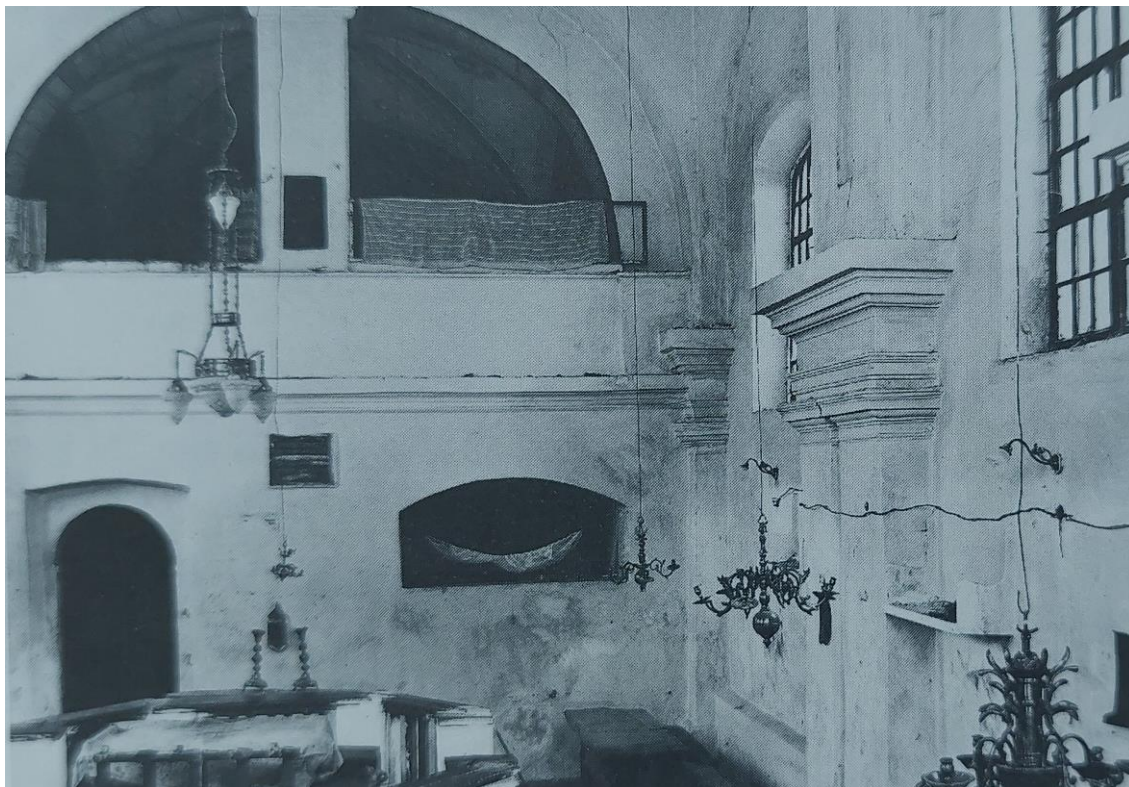
Il. 25. Pińczów, bożnica nowa, kon. XVIII w. – ściana zachodnia

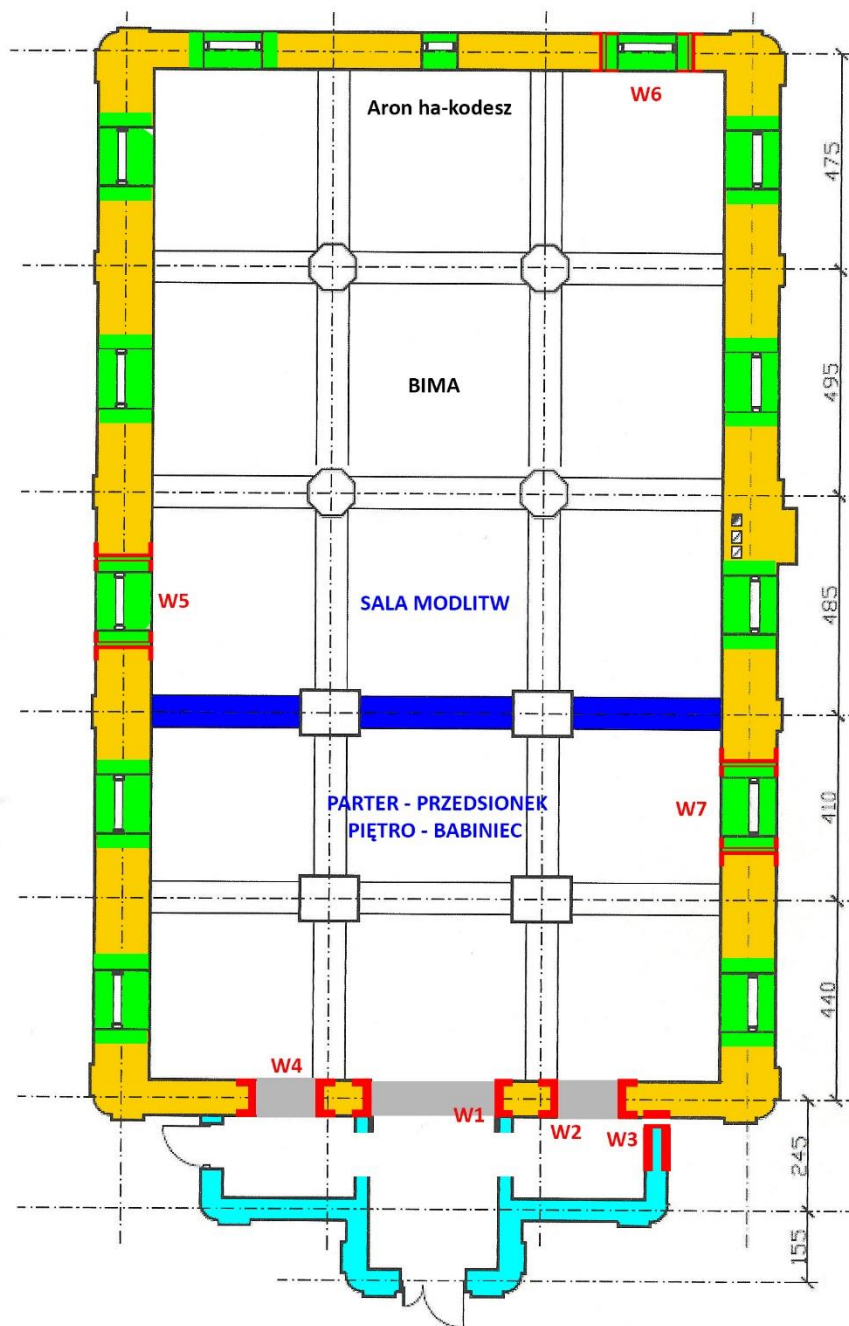
- najstarsze mury synagogi z ok. 2 poł. XVII w.
- oryginalne otwory z ok. 2 poł. XVII w.
- mury ryzalitu - l. 70. XVIII w. ?/przed 1849 r.
- oryginalne otwory okienne wtórnie zwężone w l.30. XX w.
- W1** oznaczenia węzłów badawczych
- oryginalny podział wnętrza na Salę Modlitw dla mężczyzn od wschodu i od zachodu przedsionek z babiniec na piętrze z ok. 2 poł. XVII w.
