# EKSPERTYZA TECHNICZA

BUDYNKU MIESZKALNEGO WIELORODZINNEGO ZLOKALIZOWANEGO  
PRZY UL. ROBOTNICZEJ 1 W STARACHOWICACH

**INWESTOR:** **GMINA STARACHOWICE**

**LOKALIZACJA:** dz. nr ew. 1142/2, STARACHOWICE, ul. ROBOTNICZA 1

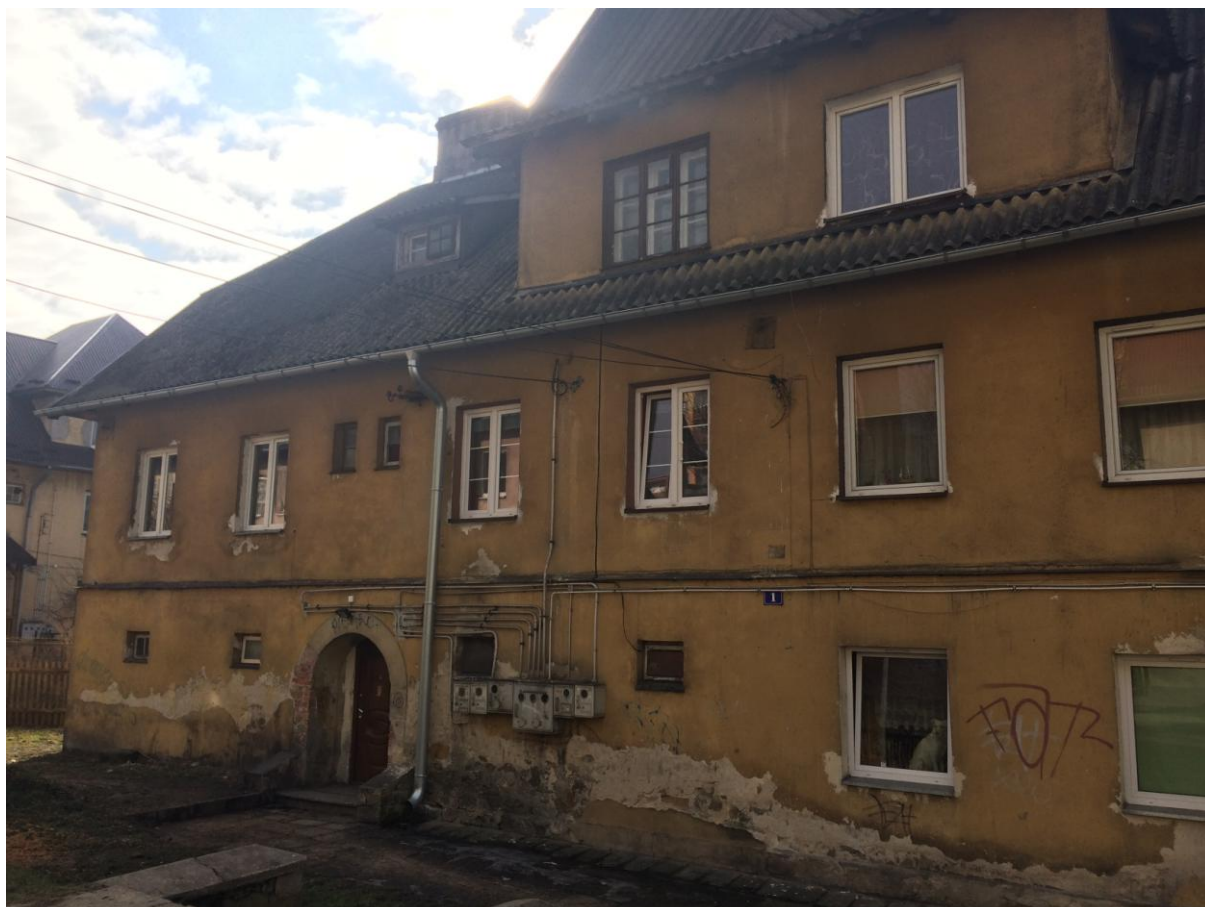
Budynek posiada wyraźnie zarysowany na elewacji cokół od strony południowej. Na elewacji południowej znajdują się zadaszone, bezpośrednie wejścia na kondygnację parteru poprzez zewnętrzne schody betonowe, ograniczone od boku. Dach nad główną bryłą budynku dwuspadowy z dużymi naczółkami, od strony północnej i południowej z osiowo zlokalizowanymi lukarnami doświetlającymi, poprzez prostokątne okna, pomieszczenia mieszkalne na poddaszu. Po bokach głównych lukarn niewielkie lukarenki z oknami doświetlającymi klatki schodowe. Pokrycie budynku stanowią płyty z eternitu falistego. Elewacje wschodnia i zachodnia wyposażone w okna prostokątne umieszczone pomiędzy naczółkiem dachu a okapem doświetlająca pomieszczenia poddasza.

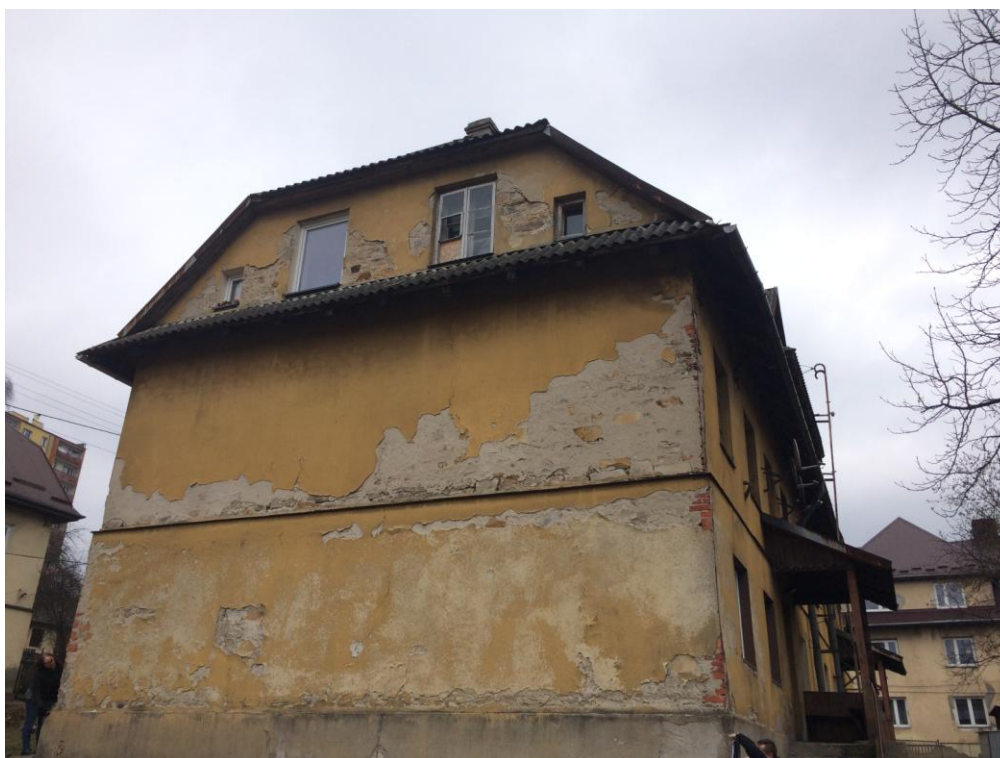
Ściany fundamentowe nie posiadają izolacji pionowej, co znacznie wpływa na zawilgocenie przyziemia budynku na całym obwodzie budynku. Zawilgocenie ścian przyziemia widoczne do wysokości ok. 0,70 - 0,80 m.

Ściana zewnętrzna budynku z widocznym zawilgoceniem i zdegradowanymi tynkami na elewacji zachodniej.

Zaobserwowano widoczne spękania ścian na elewacji zewnętrznej budynku. Spękania nie wynikają z zarysowania konstrukcji ścian nośnych, a jedynie degradacji okładziny tynkowej, narażonej na działanie istniejącego zawilgocenia. Występujące zarysowania, powodują dalsze zawilgocenie ścian zewnętrznych i dalszą erozję powodowaną przemarzaniem w okresie zimowym. Ściany od strony wewnętrznej budynku nie wykazują podobnych uszkodzeń.

**9. Ściany zewnętrzne fundamentowe.** Ze względu na zawilgocenie strefy przyziemia ściany fundamentowe winny zostać odkryte i osuszone. Zaleca się wykonanie nowych izolacji przeciwwilgociowych oraz termicznych.

**13. Elewacja budynku.** Ze względu na założenia inwestycji, należy wykonać docieplenie ścian zewnętrznych budynku zgodnie z wykonanym audytem energetycznym. Ze względu na zły stan techniczny tynków zewnętrznych oraz konieczność całkowitego ich usunięcia najbardziej ekonomicznym rozwiązaniem jest docieplenie ścian budynku od strony zewnętrznej tradycyjną metodą lekką - mokrą. W trakcie docieplenia ścian szczególną uwagę należy zwrócić na elementy elewacji wskazane przez Wojewódzkiego Konserwatora Zabytków w załączonym do opracowania piśmie i odtworzenie ich na elewacji budynku. Schody zewnętrzne wejściowe na kondygnację piętra na elewacji północnej oraz schody od strony południowej zaleca się przeznaczyć do całkowitej przebudowy.

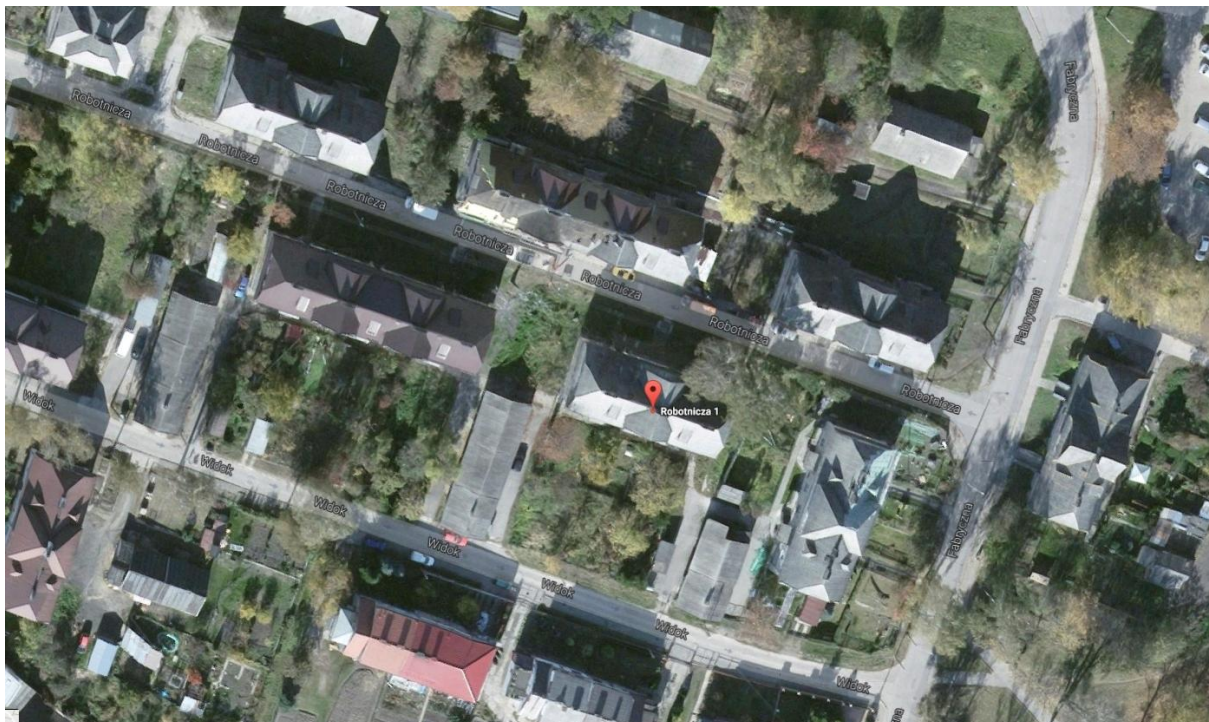
Przedmiotowy budynek usytuowany jest zgodnie z obowiązującymi przepisami z zachowaniem wymaganych odległości, wg podstawy prawnej pkt. 1b) § 271.1. Poniżej plan sytuacyjny.
