EKSPERTYZA TECHNICZNA

DOTYCZY: *budynku przy ulicy Plac Grunwaldzki 2- byłe Kino Fala w
Giżycku.*

Gdańsk, marzec 2018 r.

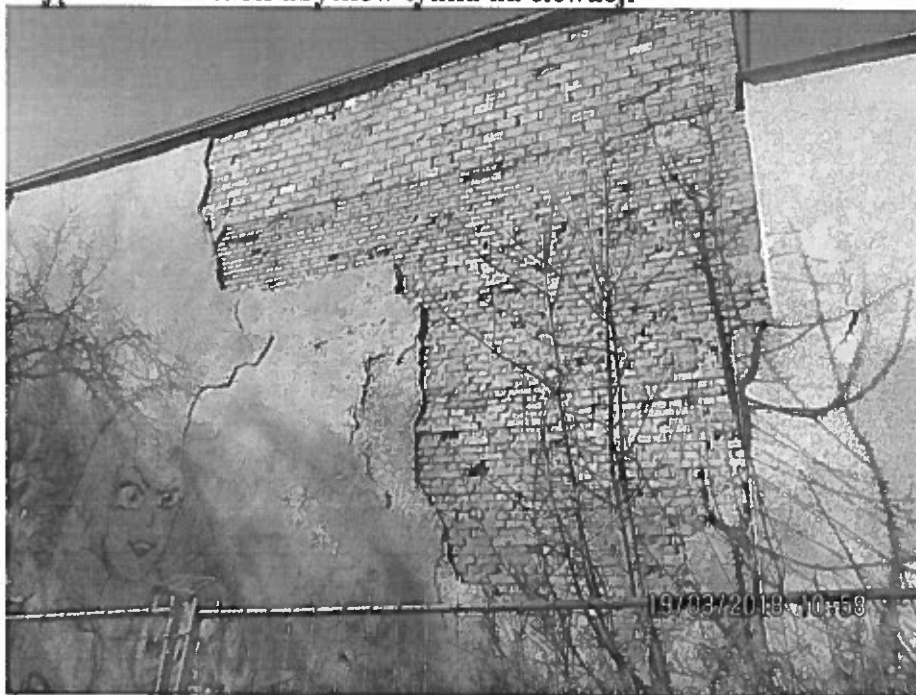
Zdjęcie nr 3. Widok ubytków tynku na elewacji

W chwili obecnej obiekt jest wyłączony z eksploatacji i w sposób trwały się dekapitalizuje. Brak prowadzenia bieżącej konserwacji doprowadza do odpajania tynków zewnętrznych i wewnętrznych, uszkodzeń elementów odwodnienia (obróbek, rynien i rur spustowych).

Uzupełnić brakujące fragmenty rynien, rur spustowych i obróbek blacharskich. Prowadzić bieżącą konserwację
pokrycia dachowego
Zły stan pokrycia dachowego z papy. Wykonać wymiany pokrycia z papy termozgrzewalnej. Prowadzić bieżącą konserwację
estetyki
Budynek nieestetyczny. Wykonać termomodernizację budynku wraz odnowieniem powłok malarskich elewacji
instalacji centralnego ogrzewania tj. piony, poziomy, hydrofor, pompa, zawory, kotły, odpowietrzenia, aparatura kontrolno-pomiarowa, izolacja, stan połączenia z siecią
Budynek przyłączony do miejskiej sieci c.o. Instalacja sprawna . Obiekt dopasować do współczesnych norm i standardów.
instalacji centralnej ciepłej wody użytkowej tj. piony, poziomy, hydrofor, pompa, stan połączenia z siecią

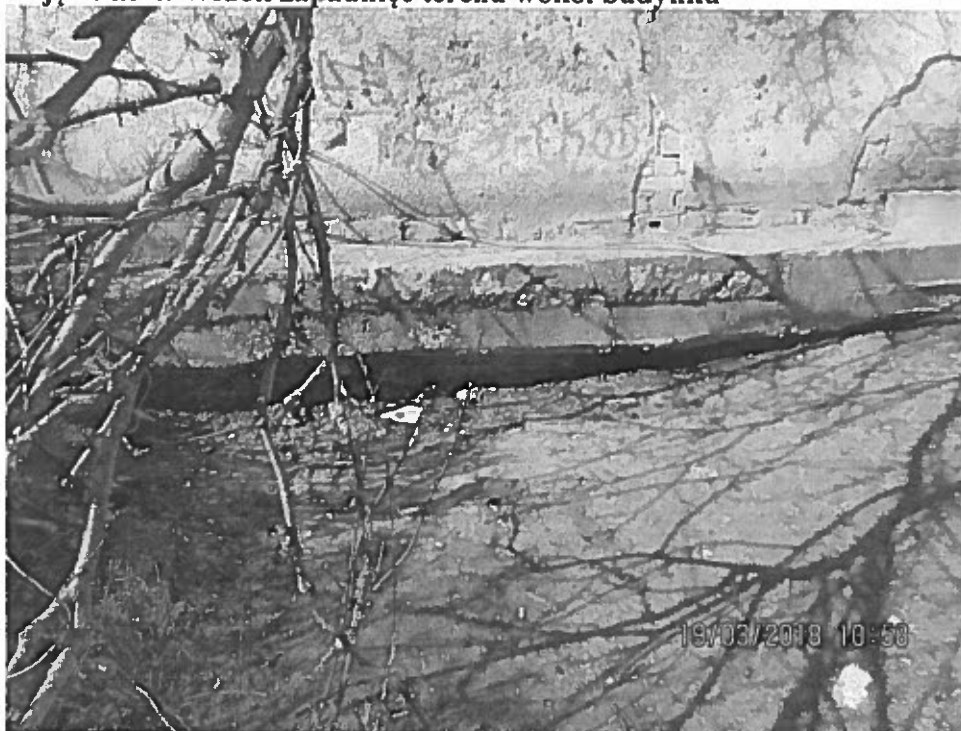
Zdjęcie nr 4. Widok zapadnięć terenu wokół budynku

Budynek od wielu lat wyłączony jest eksploatacji i nie są prowadzone w nim prace związane z bieżącą konserwacją. Powoduje to ciągły i stały proces degradacji obiektu wynikający głównie z szkodliwego oddziaływania wpływów atmosferycznych. Procesów destrukcyjnego oddziaływania mrozu na zamoczone fragmenty murów. Procesy wysadzinowe w gruncie powodują niszczenie schodów, opasek i murów oporowych.
