Dokumentacja konserwatorska

Dzwonnica loretańska drewniana- „Skoczyki”

Dz. ewid. nr 6097, 6095 Lipnica Wielka

Jabłonka, sierpień 2023r.

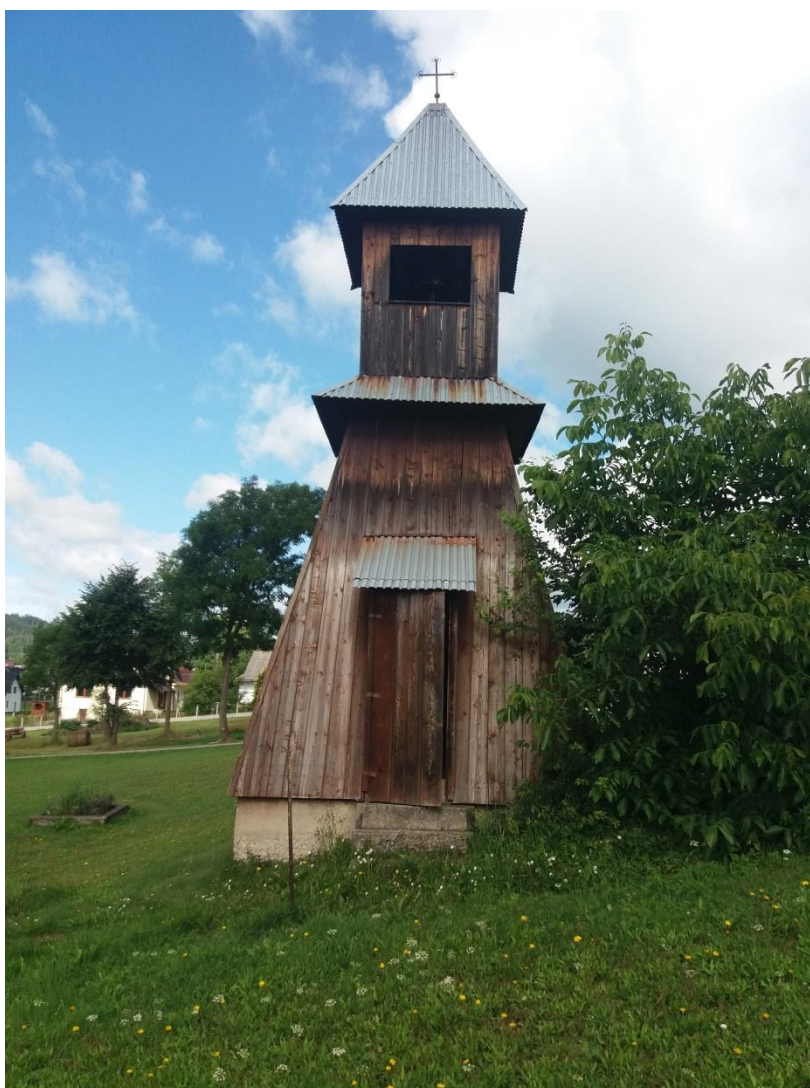
Dzwonnica loretańska drewniana „Skoczki”- Dz. ewid. nr 6097, 6095 Lipnica Wielka

Dzwonnica drewniana, na rzucie w kształcie kwadratu o wymiarach 3,0 x 3,0m, konstrukcji drewnianej słupowej, dwukondygnacyjna. Wejście od strony południa. Fundament kamienny obetonowany. Konstrukcję zasadniczą stanowią 4 słupy wpuszczone w drewnianą podwalinę, przechodzące przez całą wysokość. Ściany w 2/3 wysokości poszerzające się ku dołowi tworzą w dolnej kondygnacji szeroki, obiegający fartuch. Górna kondygnacja wydzielona zadaszeniem z otworami głosowymi. Ściany zewnętrzne szalowane w układzie pionowym na styk. Górna kondygnacja nakryta daszkiem namiotowym z blachy trapezowej zwieńczonym metalowym kutym krzyżem. Wewnątrz dzwonnicy dzwonek loretański nieustalonego odlewu.

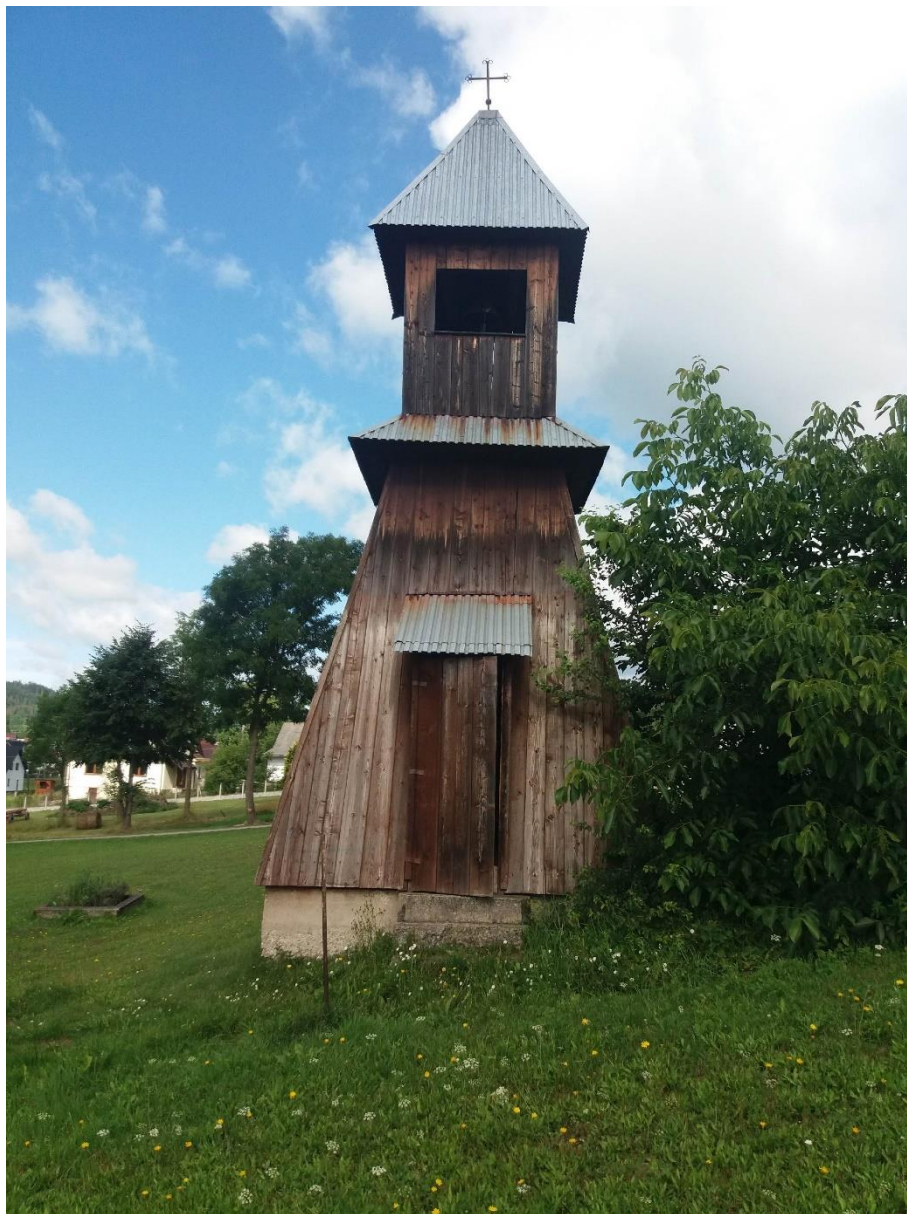
1. Widok od strony wschodniej. (fot. S. Kasprzak, sierpień 2023r.)

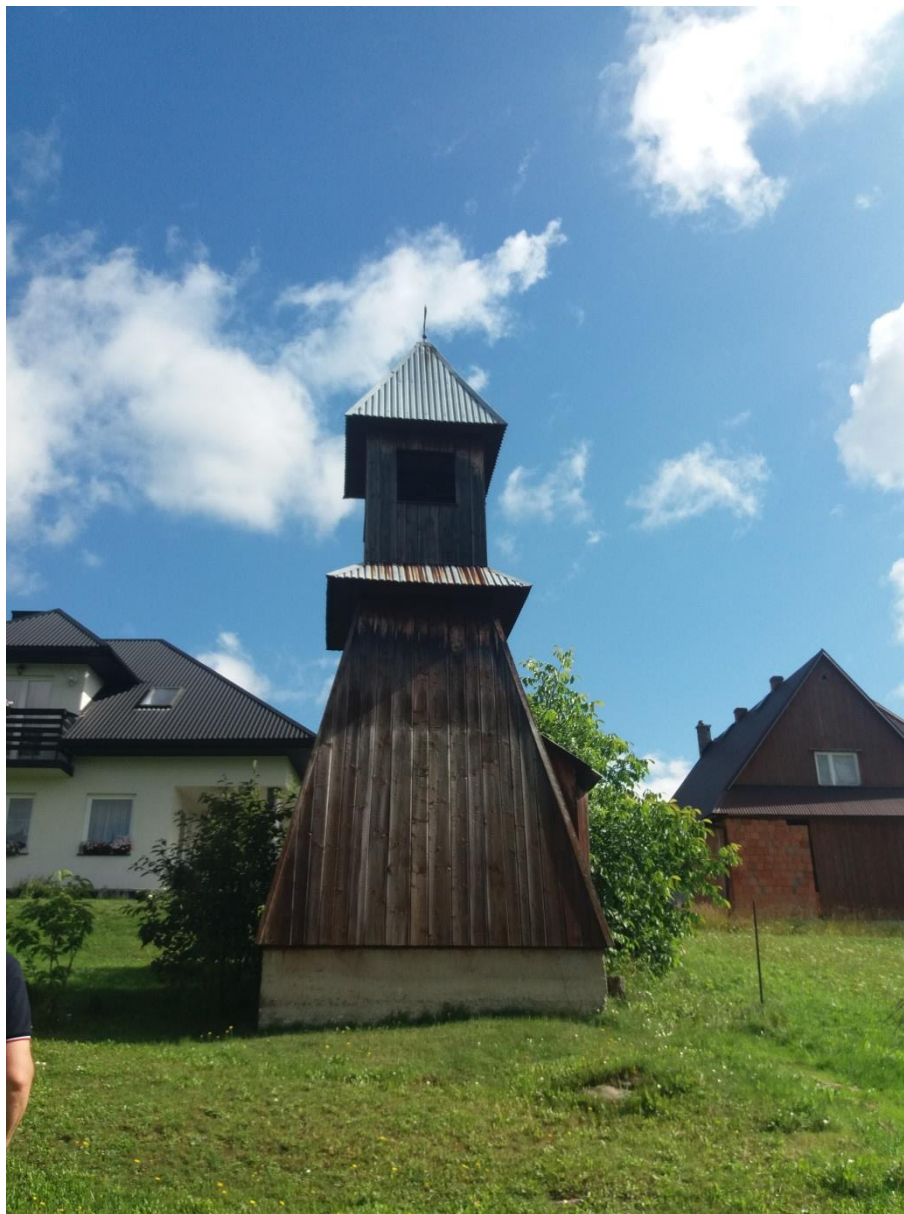
2. Widok od strony południowej. (fot. S. Kasprzak, sierpień 2023r.)

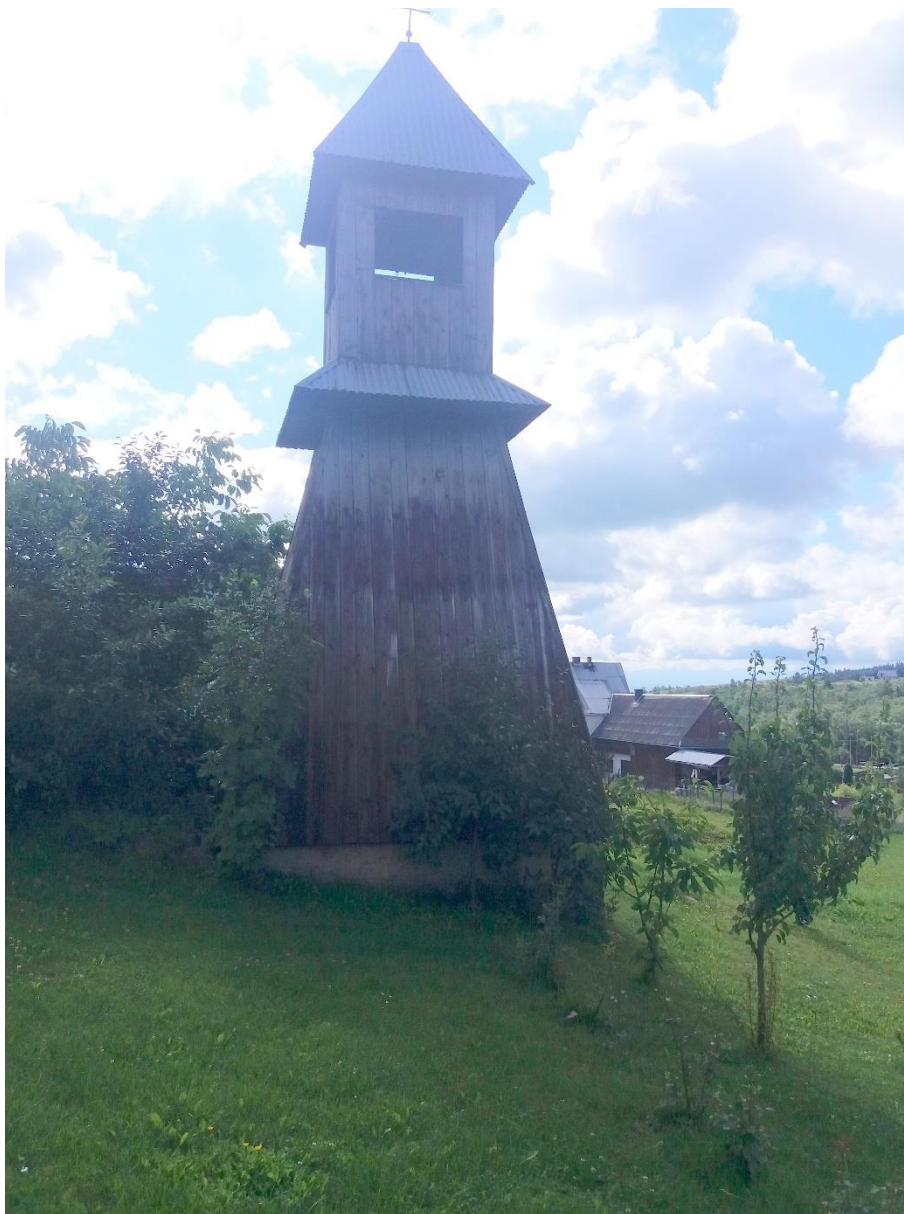
3. Widok od strony zachodniej. (fot. S. Kasprzak, sierpień 2023r.)

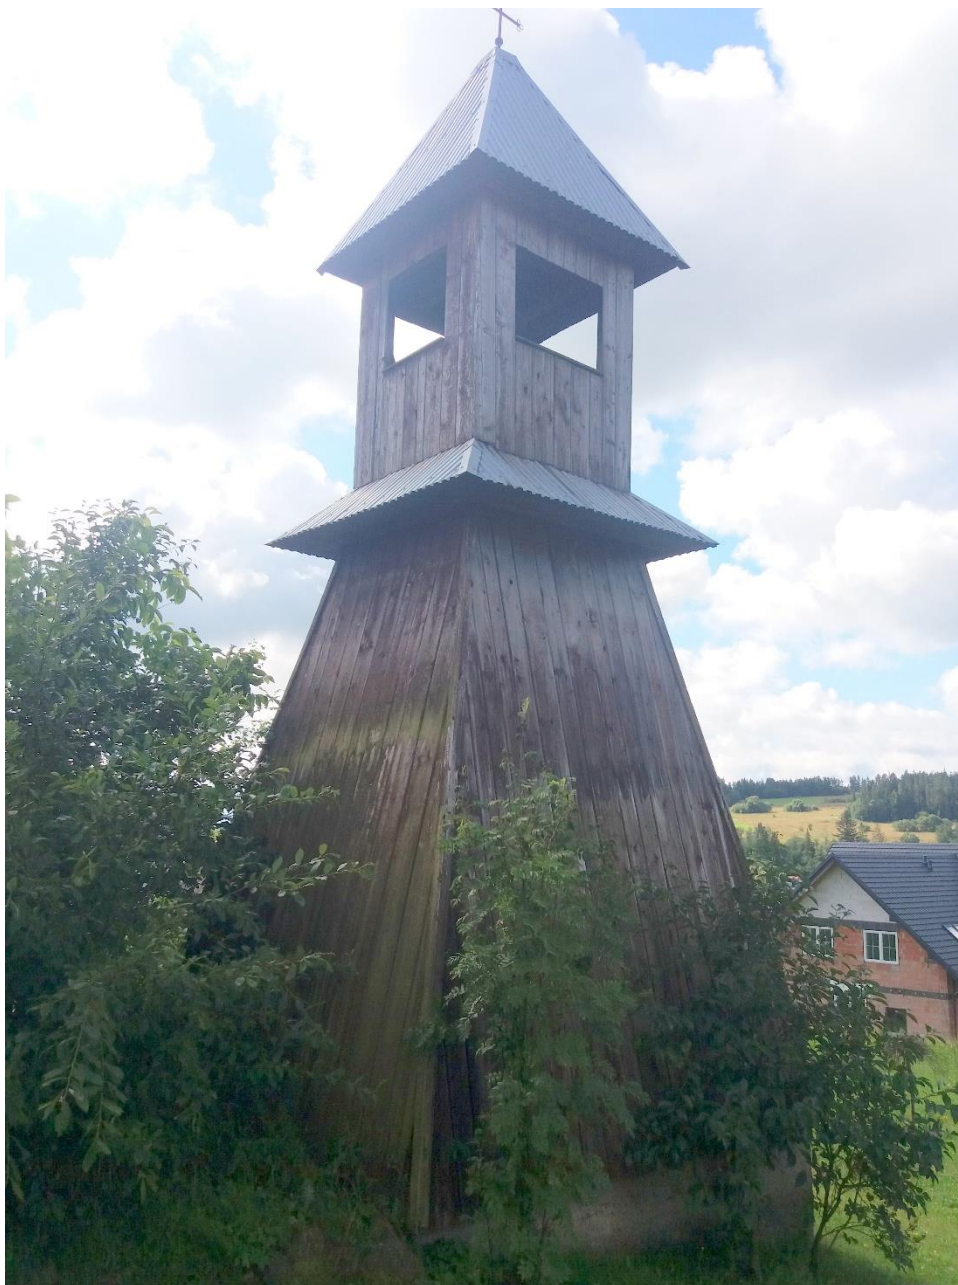
4. Widok od strony północnej. (fot. S. Kasprzak, sierpień 2023r.)

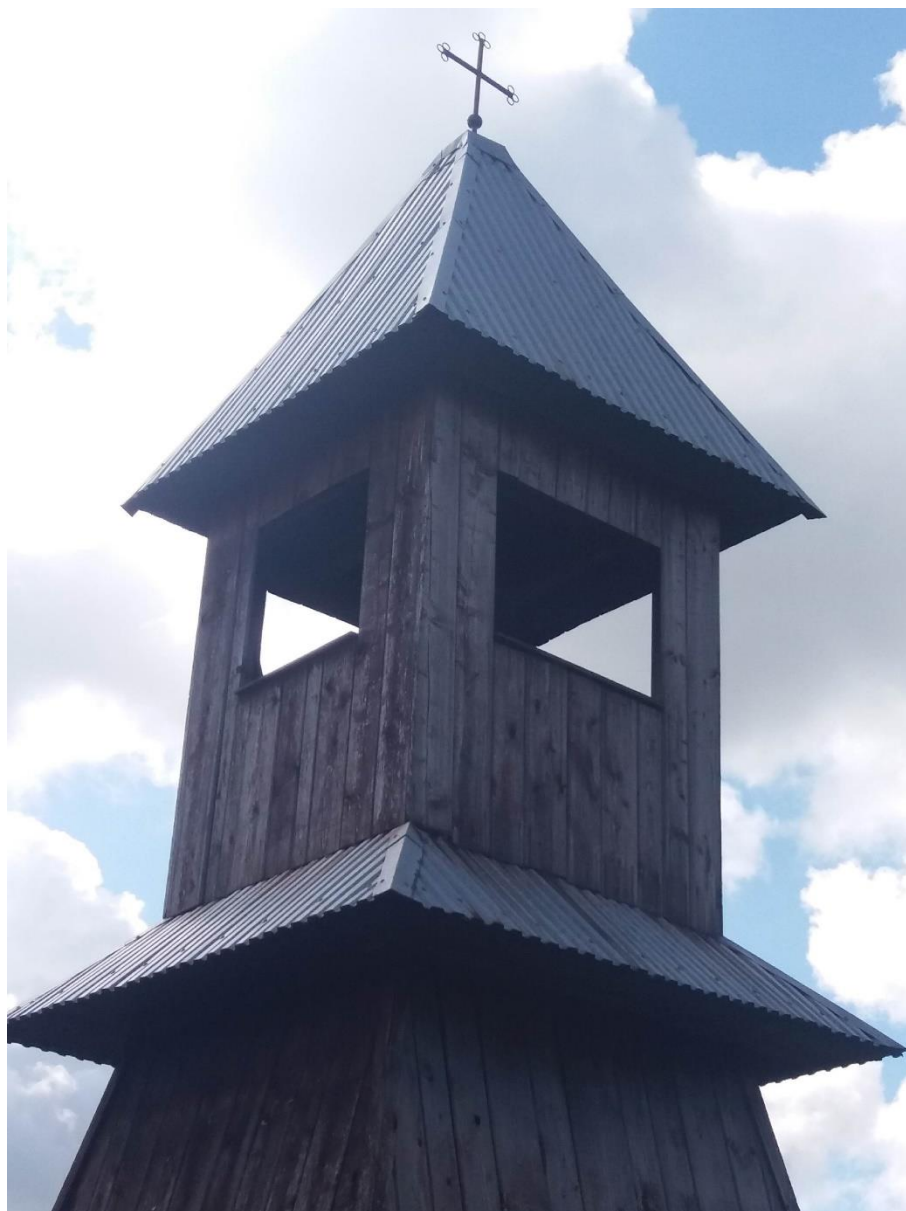
5. Górna kondygnacja dzwonnicy. (fot. S. Kasprzak, sierpień 2023r.)

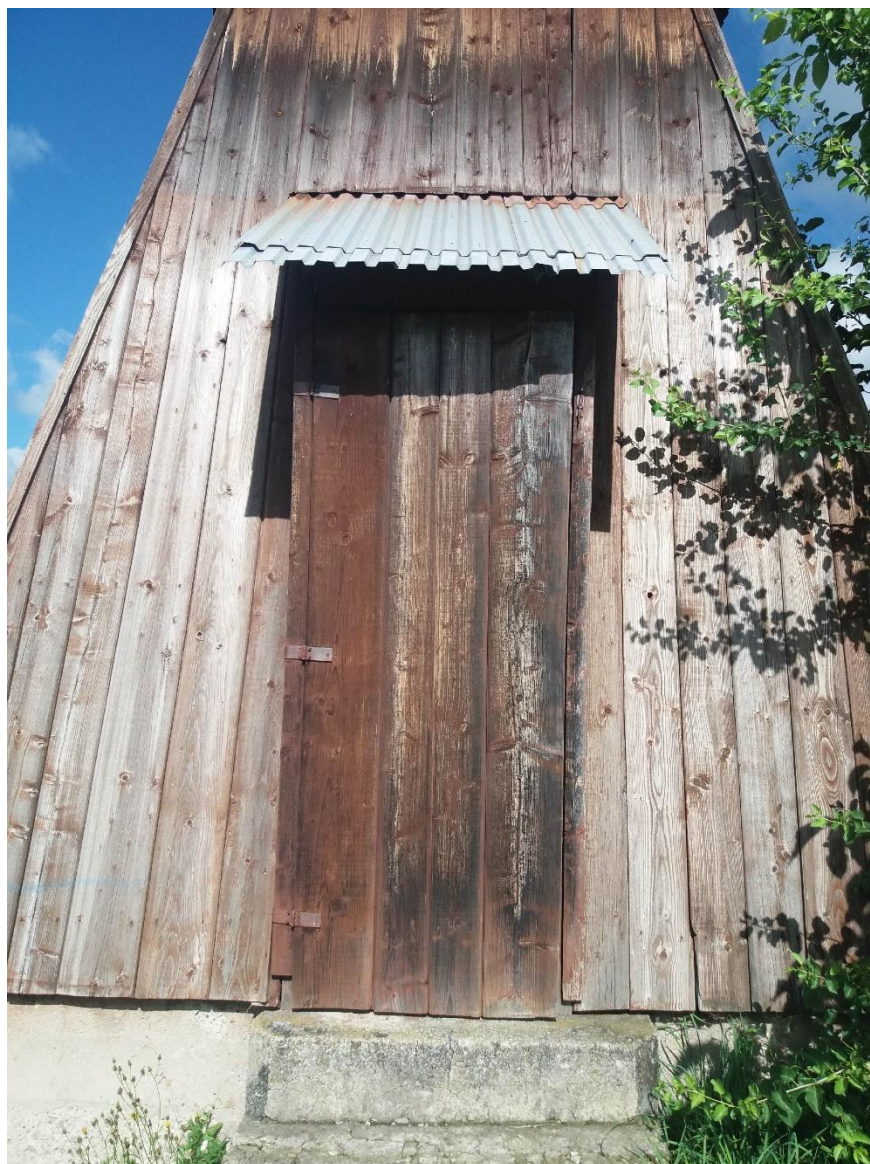
Fundament kamienny, obetonowany, zapewnia dostateczne posadowienie i statykę. Jednakże ze względu na pograżenie w ziemi widoczne są ubytki i wykruszenia betonu oraz stopnie prowadzących do wejścia.

6. Wejście do dzwonnicy od strony wschodniej. (fot. S. Kasprzak, sierpień 2023r.)

- Uzupełnienie ubytków i pęknięć fundamentu oraz schodów zewnętrznych od strony wschodniej;
- Wykonanie okładziny fundamentu z kamienia naturalnego,
- Wymianę części deskowania (zdegradowane deski szalunkowe) wraz z impregnacją;

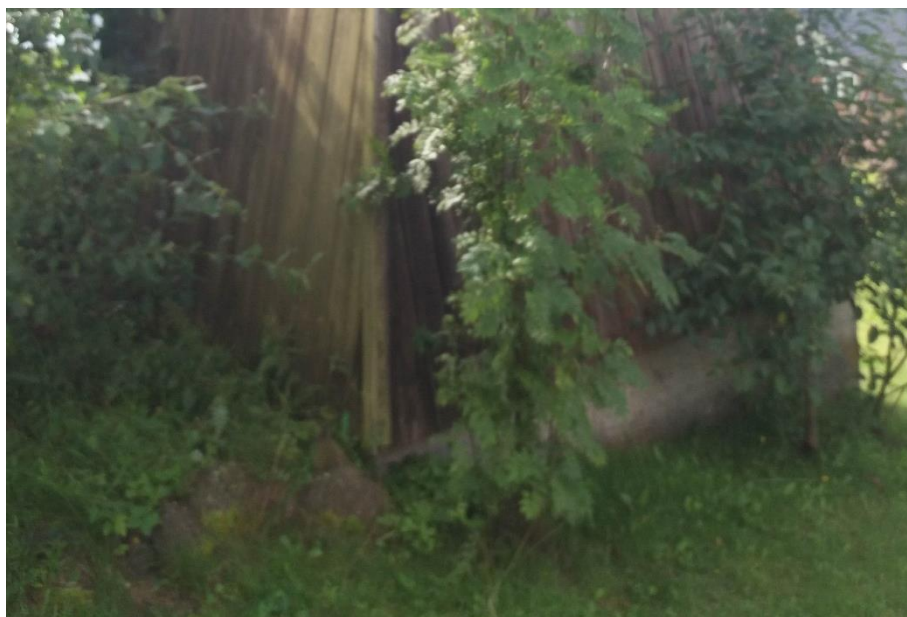
Deski elewacyjne są porażone i zniszczone przez grzyby- wroślaka rzędownego (*Trametes serialis*), grzyba domowego z II grupy szkodliwości oraz grzyby z rodziny *Chaetomium globosum*. Dodatkowo porośnięte mchem i złuszczejącą się farbą. Widoczne zniszczenie i ubytki w dolnych partiach deskowania.

Niesprzyjający czynnikiem jest nadmierny rozwój roślinności wokół obiektu powodującej zawilgocenie deskowania.

8. Zniszczenie i ubytki w dolnych partiach deskowania. (fot. S. Kasprzak, sierpień 2023r.)

- Mechaniczne oczyszczenie na sucho powierzchni drzwi oraz deskowania przy użyciu szczoteczek stalowych;
- Dezynfekcję i impregnację całej oczyszczonej powierzchni drewna preparatami specjalistycznymi, bezbarwnymi;

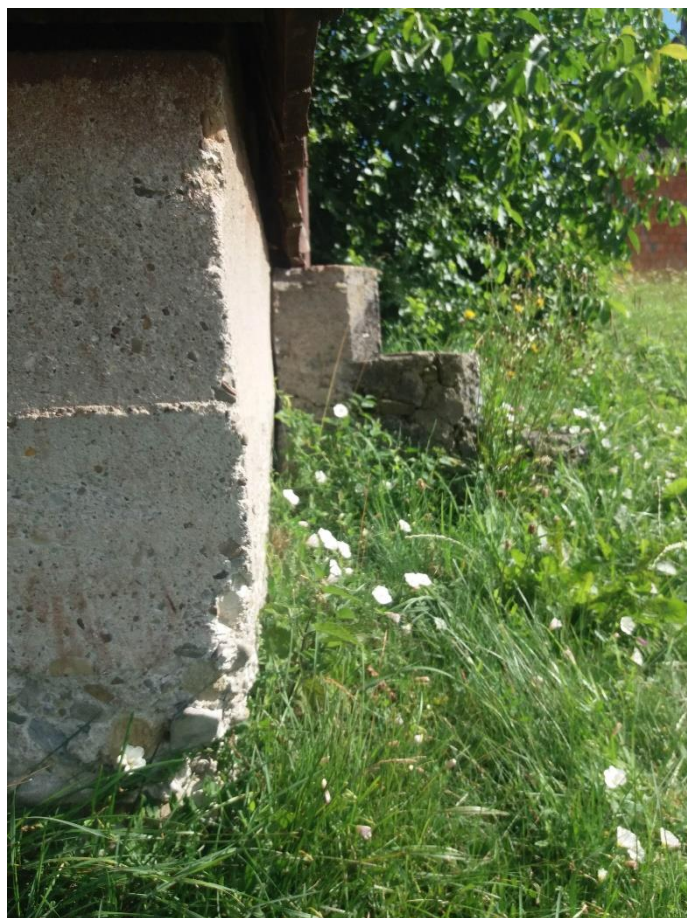
9. Zniszczenie i ubytki fundamentu. (fot. S. Kasprzak, sierpień 2023r.)

- Usunięcie roślinności niskiej w bezpośrednim sąsiedztwie fundamentu i wykonanie opaski uszczelniającej wokół niego z kamienia łamanego szerokości ok. 50 cm, w celu wyeliminowania w przyszłości rozwoju niskiej roślinności;
- Przycięcie roślinności wysokiej w bezpośrednim otoczeniu, powodującej zawilgocenie ścian dzwonnicy;

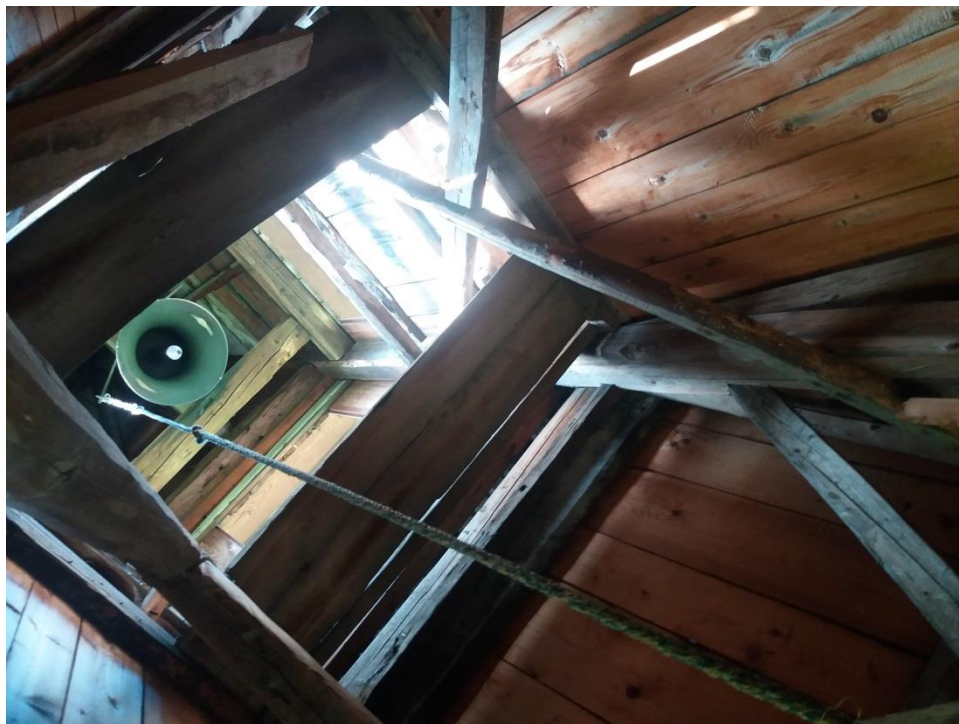
Konstrukcja słupowa w dobrym stanie, nie wymaga dodatkowych prac ciesielskich.

Podłoga drewniana w formie podestów z widocznymi brakami do wymiany.

11. Konstrukcja słupowa dzwonnicy z podestami. (fot. S. Kasprzak, sierpień 2023r.)

- Wymiana pojedynczych, zdegradowanych elementów konstrukcji słupowej wewnątrz obiektu,
- Zabezpieczenie preparatami ppoż. drewnianej konstrukcji słupowej wewnątrz obiektu metodą oprysku;

- Wymiana drewnianej podłogi wewnątrz dzwonnicy;
- Oczyszczenie mechaniczne i ew. chemiczne żelaznego krzyża z produktów korozji;
- Konserwacja, odnowienie dzwonu;
