| REWALORYZACJA SKWERU im. TADEUSZA NOWAKOWSKIEGO um. nr WIM 272.60.2014 z dnia 05.06.2014 r. | |
| KONCEPCJA PROGRAMOWO-PRZESTRZENNA ZAGOSPODAROWANIA TERENU SKWERU im. TADEUSZA NOWAKOWSKIEGO | |
| Skwer Tadeusza Nowakowskiego położony pomiędzy ul. Ks. Skorupki a ul. Orlą w Bydgoszczy | Nr ewid. działek: 120/2, 121, 252, 253 - obręb nr 0095 119, 120 - obręb nr 0096 Bydgoszcz. |

Warszawa, wrzesień 2014

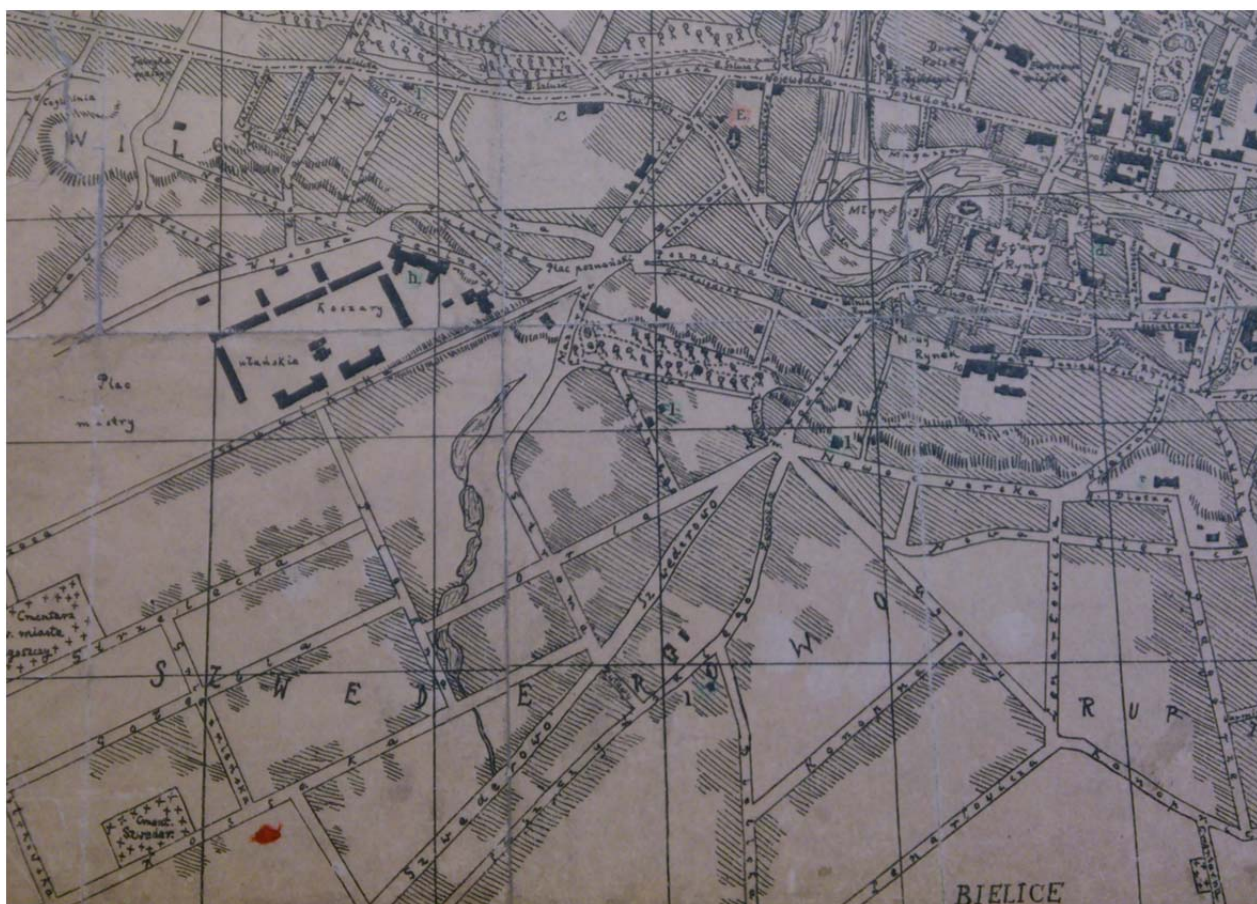
„Pierwszy polski najnowszy plan miasta Bydgoszczy” ze zbiorów Archiwum Państwowe w Bydgoszczy; 1921r. skala 1:8000.

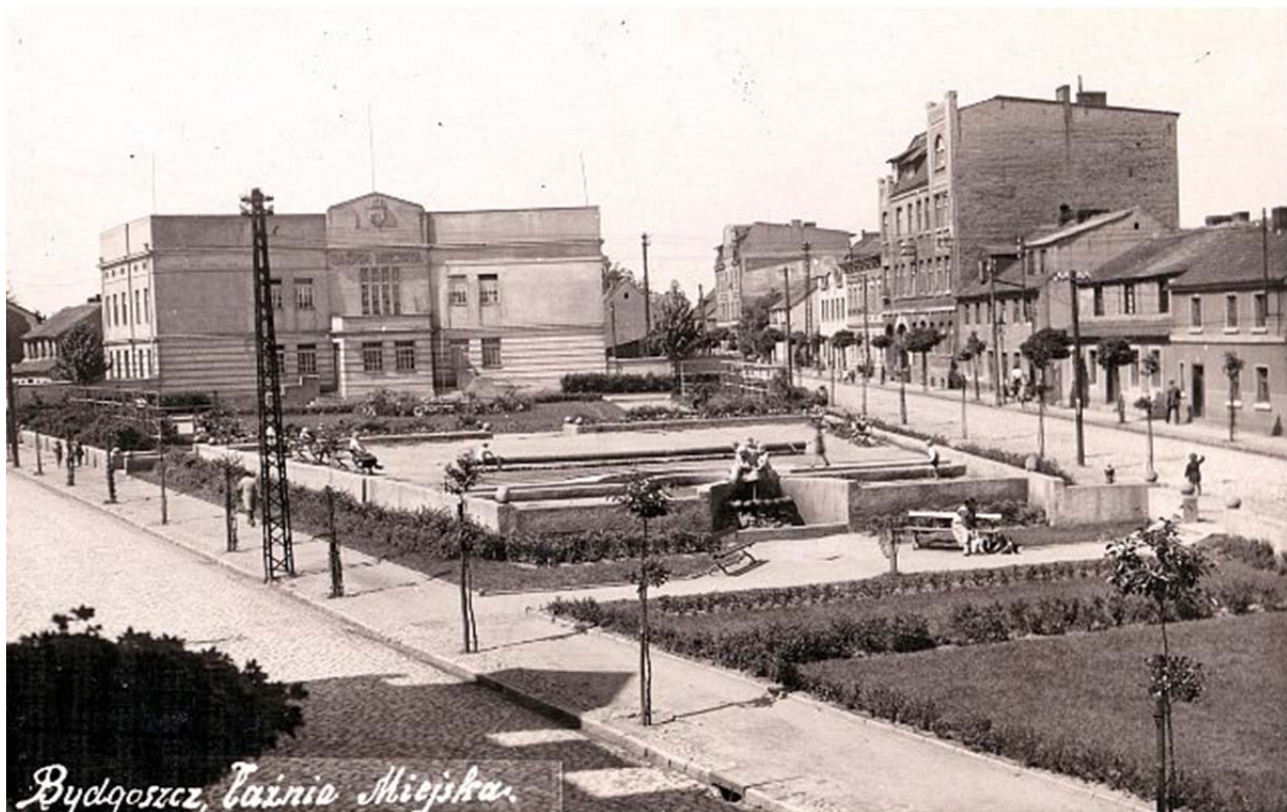
Fotografia – skwer ukończony - stan z roku 1935 po usunięciu latarni. Ze zbiorów Urzędu Miejskiego w Bydgoszczy.

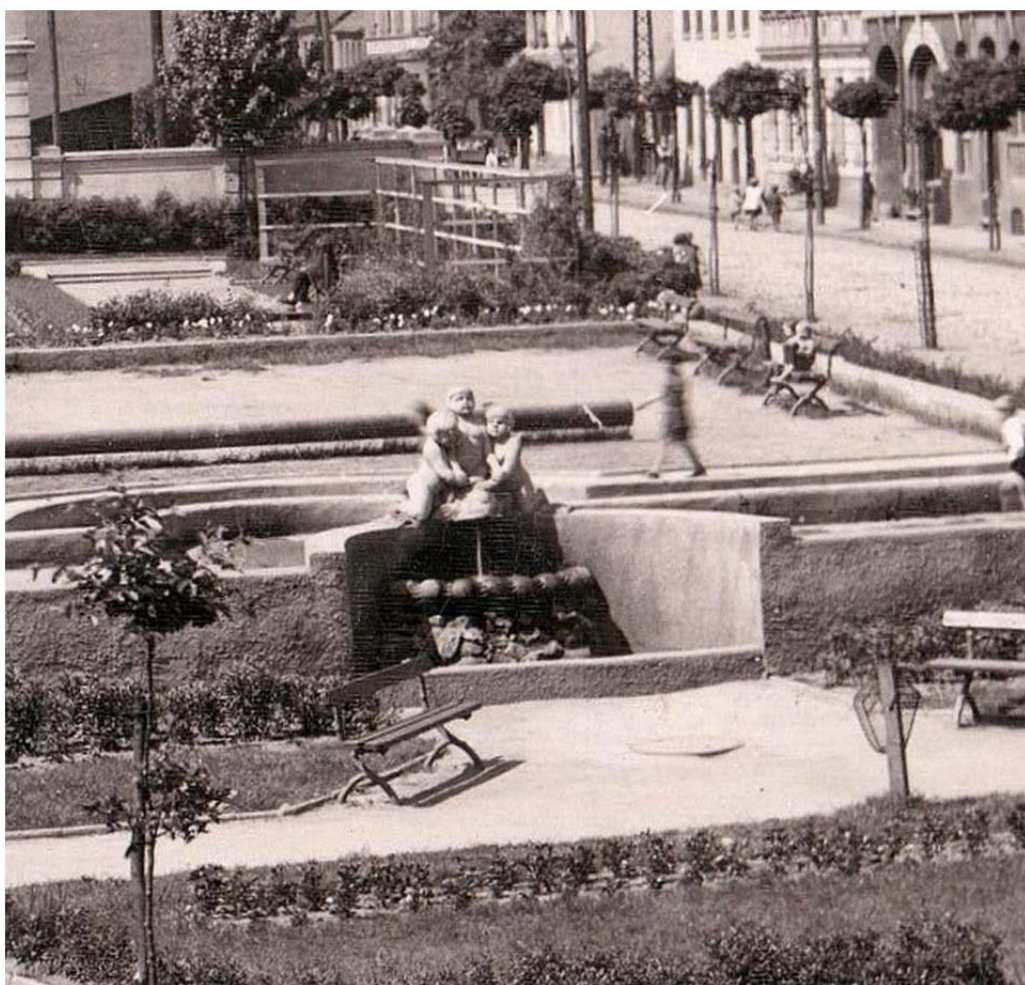
Fotografia – skwer ukończony - zbliżenie na rzeźbę „Chłopcy z rybą”- stan z roku 1935. Ze zbiorów Urzędu Miejskiego w Bydgoszczy

Fontana znajduje się na tarasie środkowym. Autorem rzeźby „ Chłopcy z rybą” jest Teodor Gajewski. Projekt zakłada renowację i częściowe odtworzenie murków i niecki fontanny oraz renowację rzeźby „ Chłopcy z rybą”. Obecnie rzeźba jest bardzo zniszczona, brak licznych elementów. Projekt zakłada oczyszczenie i uzupełnienie ubytków rzeźby. Z uwagi na liczne uszkodzenia odtworzeniu podlega znaczna jej część. Szczegóły zostaną przedstawione w programie konserwatorskim.

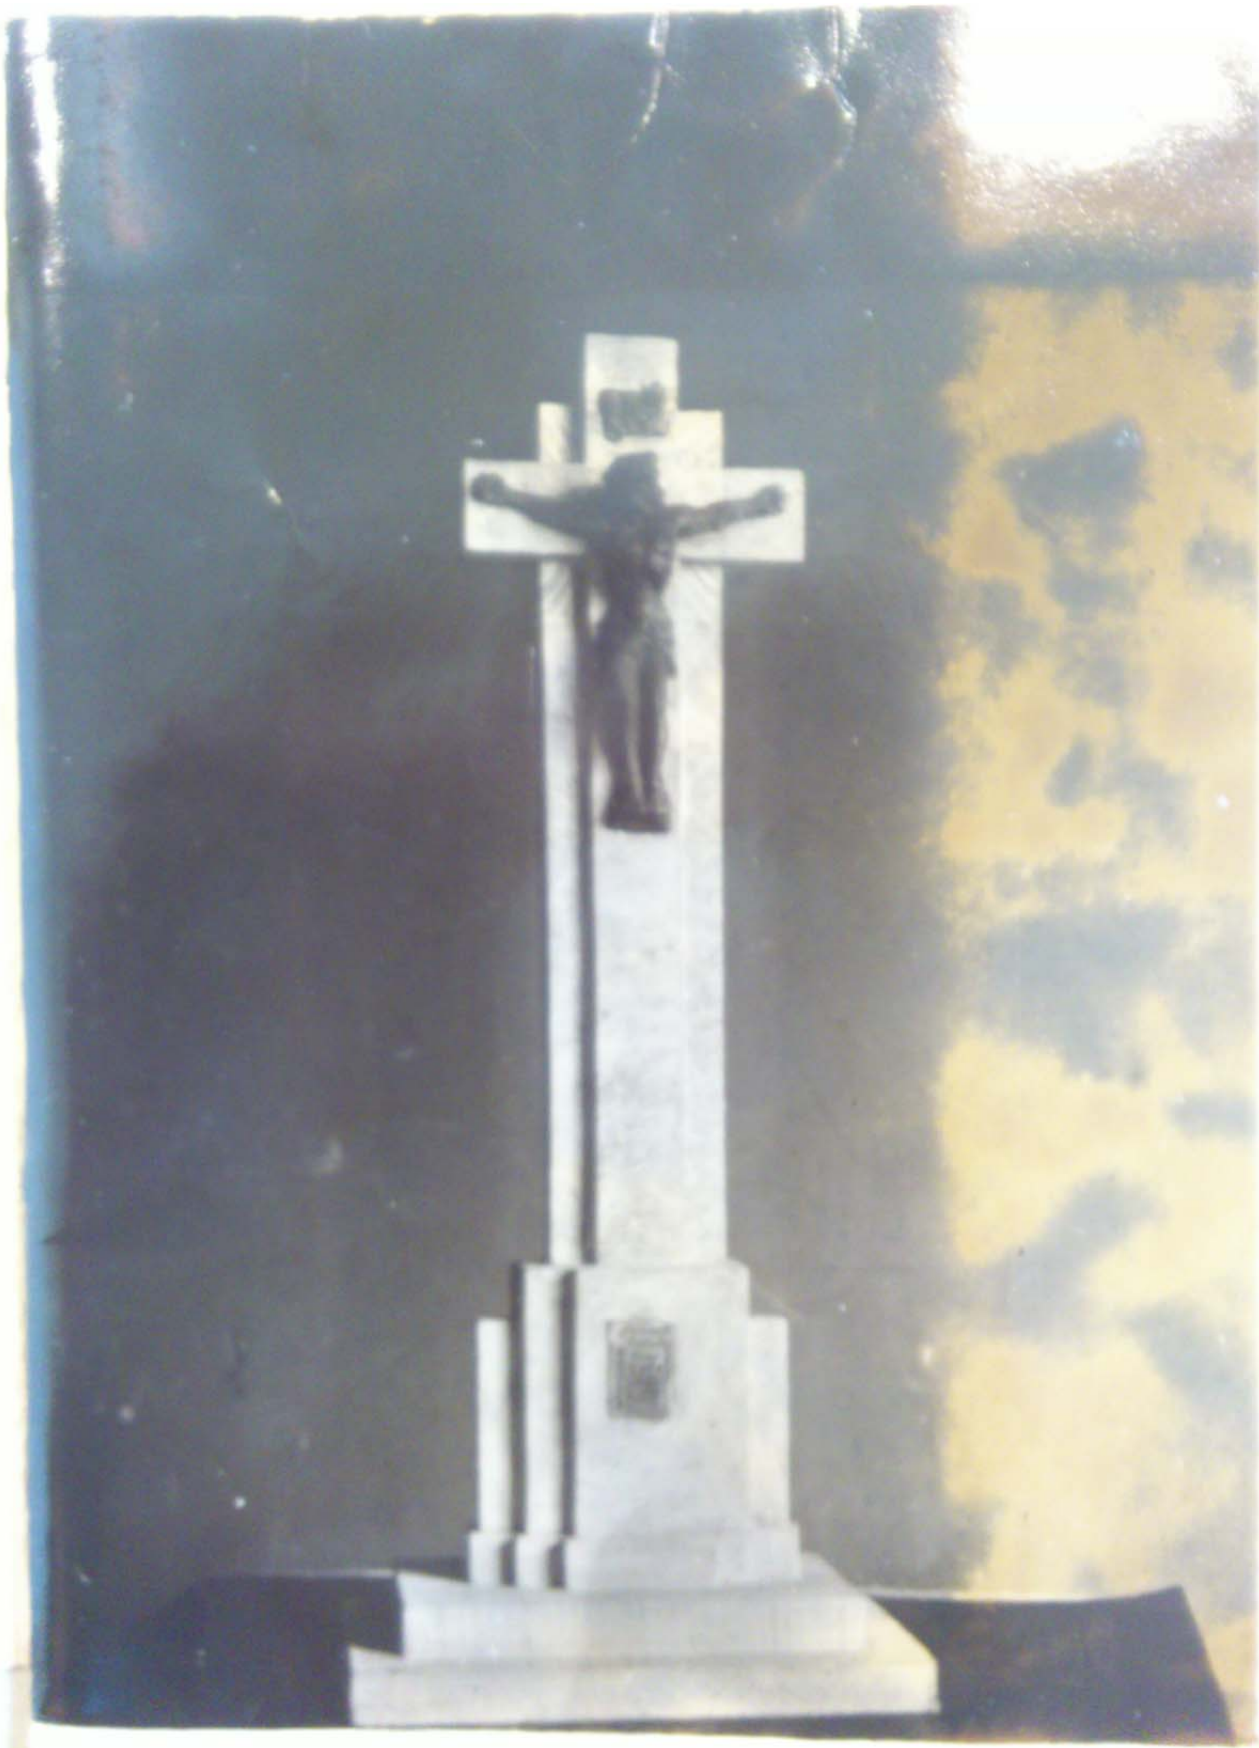
makieta Krzyża - „Akta Magistratu m. Bydgoszczy dotyczące: Pomnik – Krzyż, Ks. Skorupki naroż. Olrej” ze zbiorów Archiwum Państwowe w Bydgoszczy; 1935 r. sygn. 189/4329.

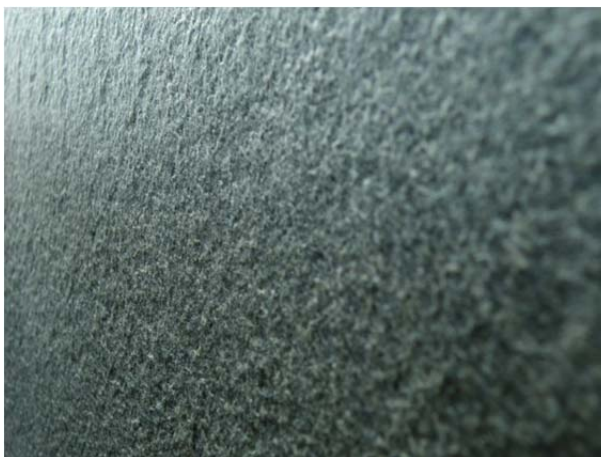
Projektuje się nawierzchnie w ciągach pieszych (chodniki wzdłuż ulic wokół skweru) z kostki granitowej ciętej o wymiarach 5/7 cm w kolorze szarym, średnioziarnistej, w obrzeżach granitowych ciętych, szarych, średnioziarnistych, o wymiarach 8x25x100 na ławie z betonu klasy C12/15 gr.10 cm. Układ kostki granitowej w rybią łuskę lub wg wzoru w projekcie. Faktura lica kostki satynowana.

Faktura satynowana granitu

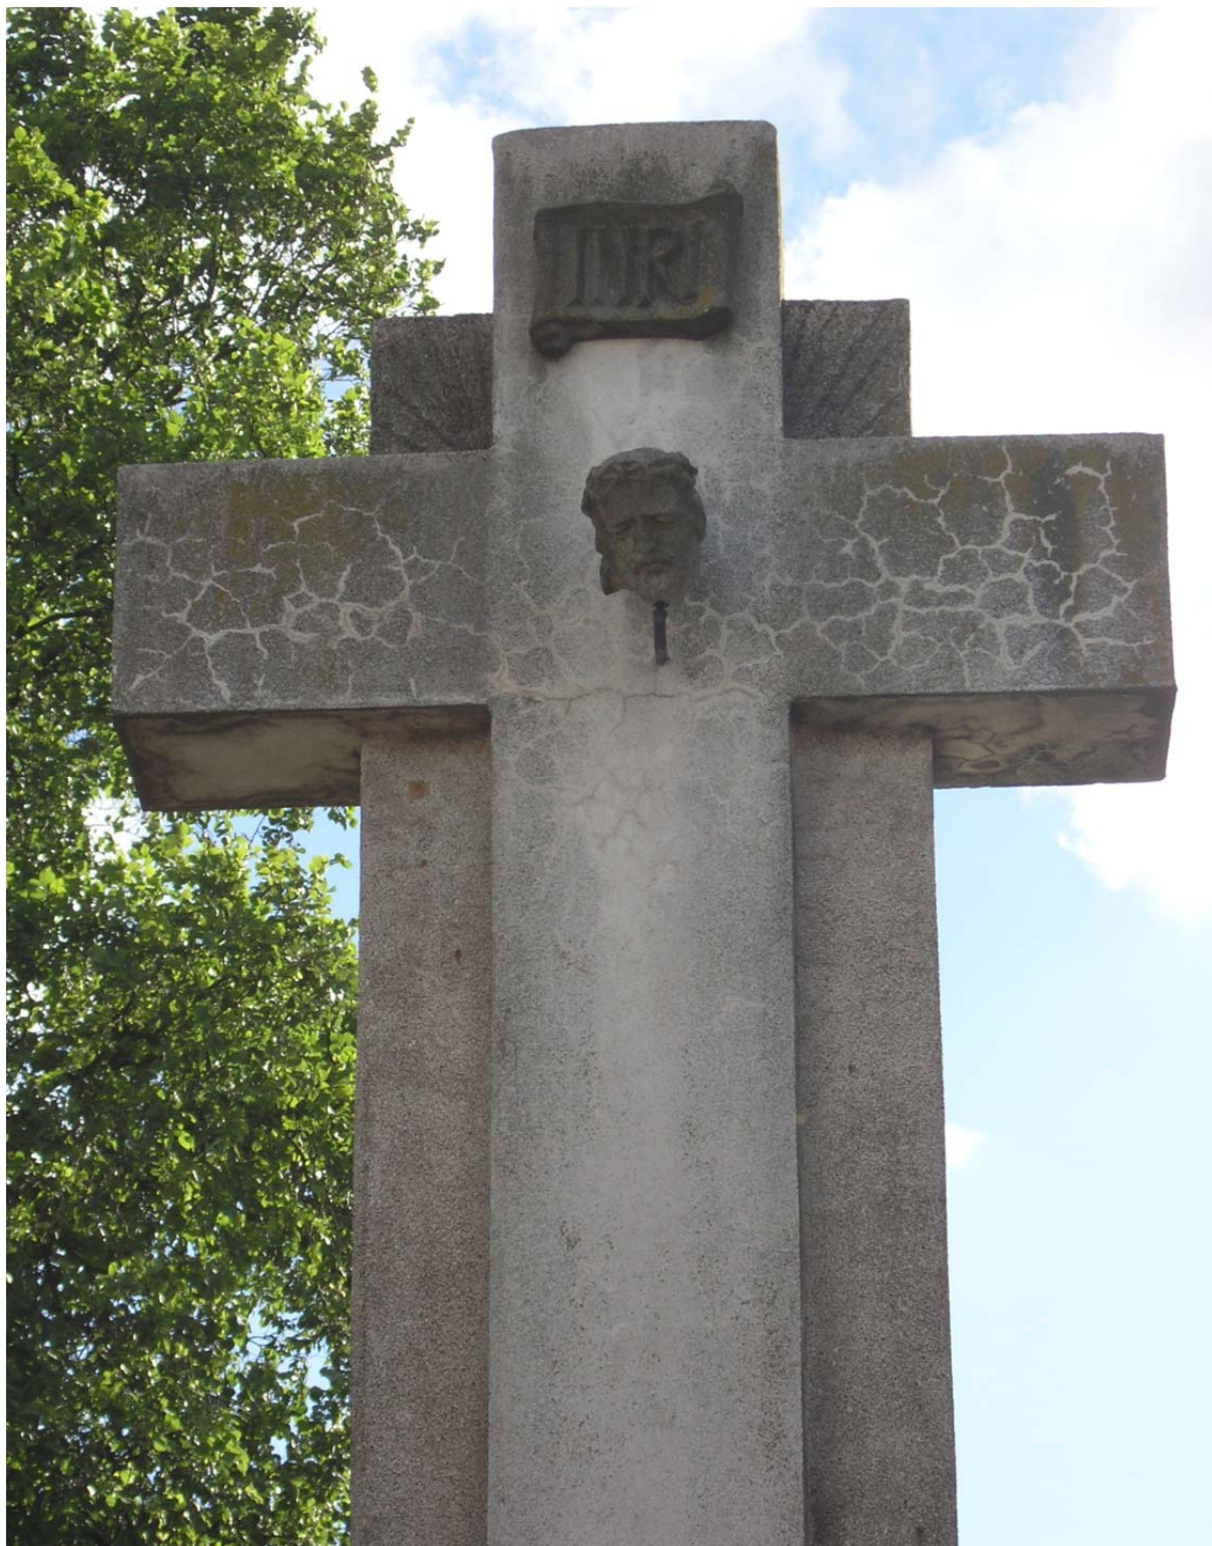
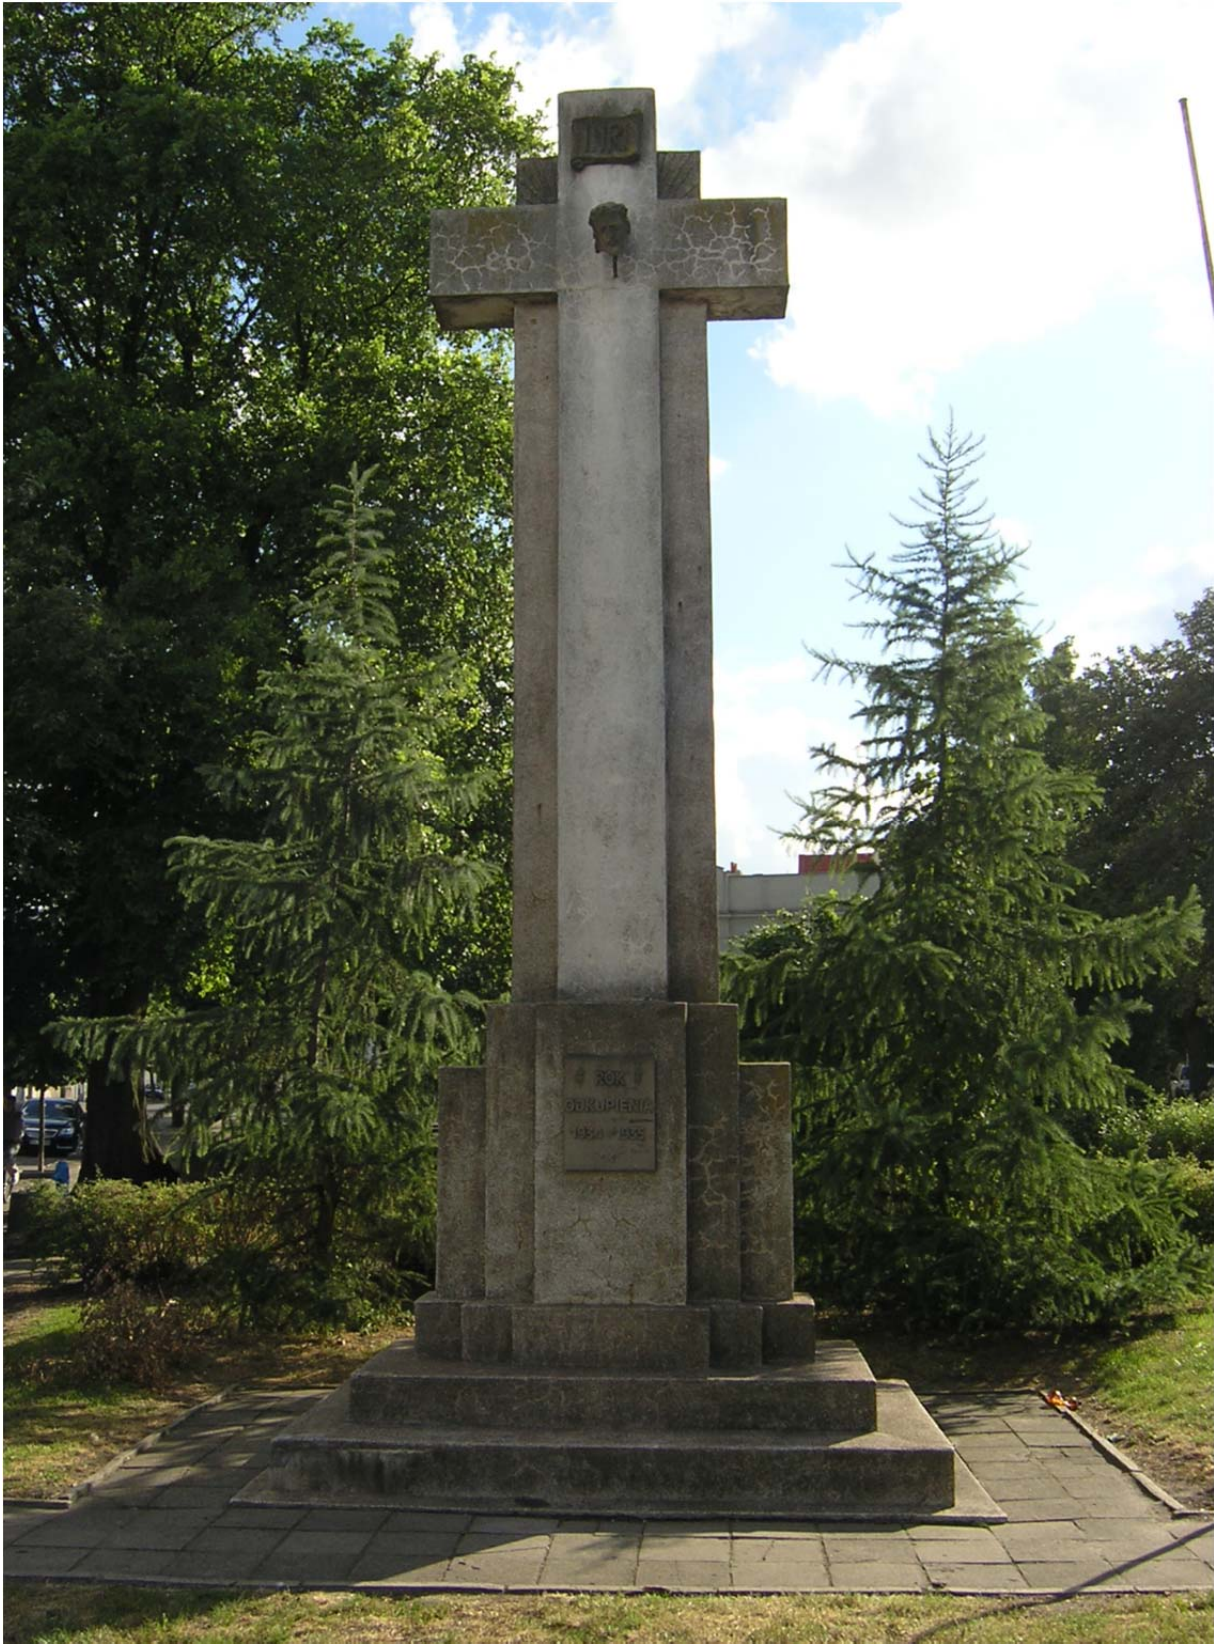
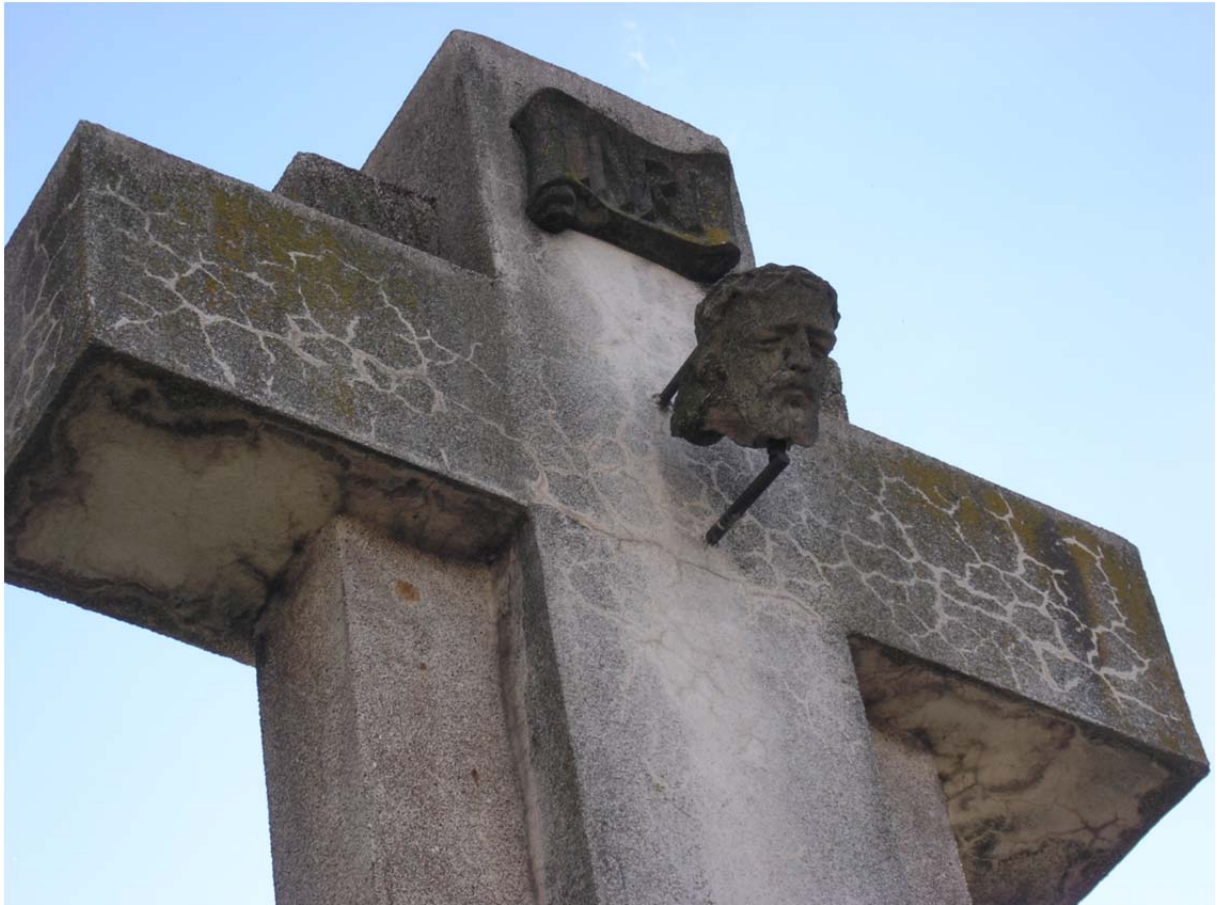
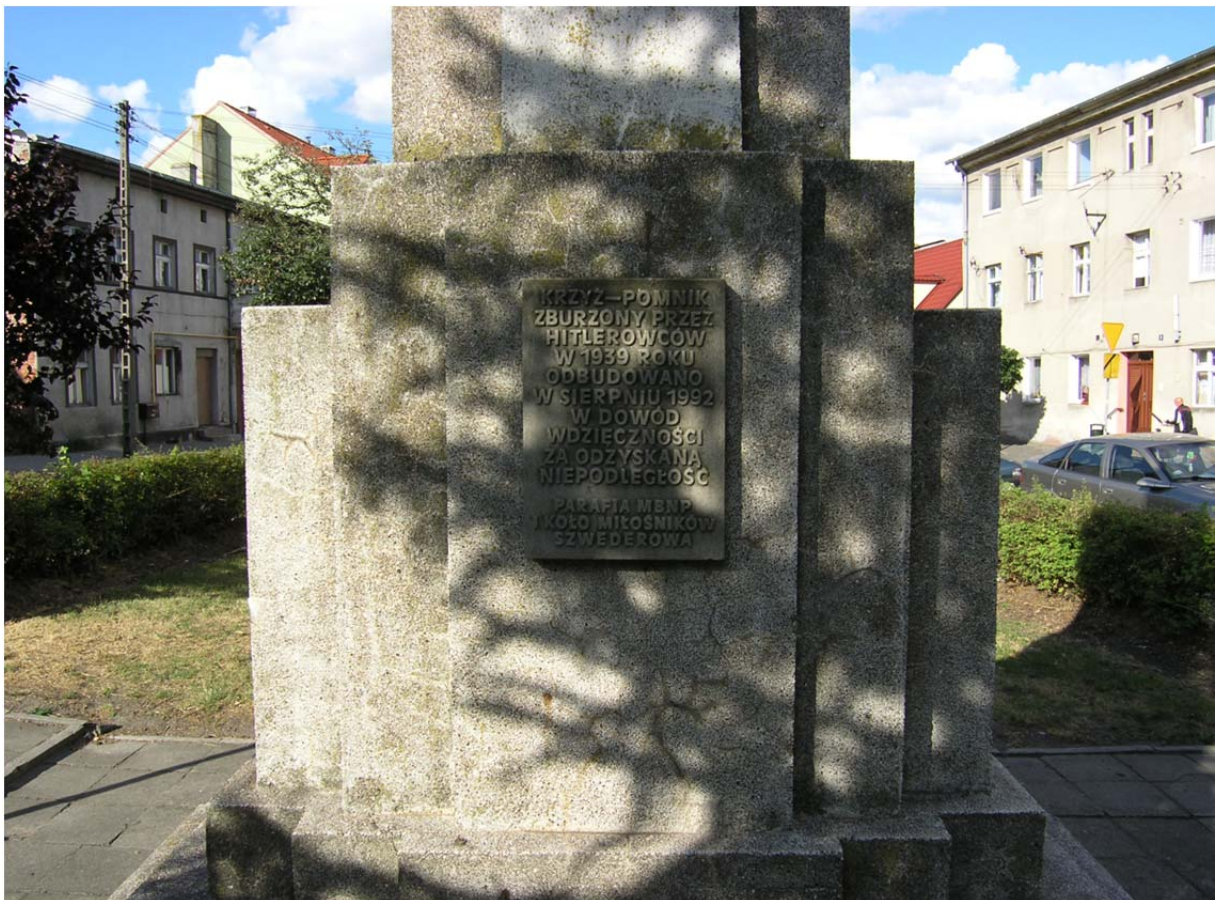
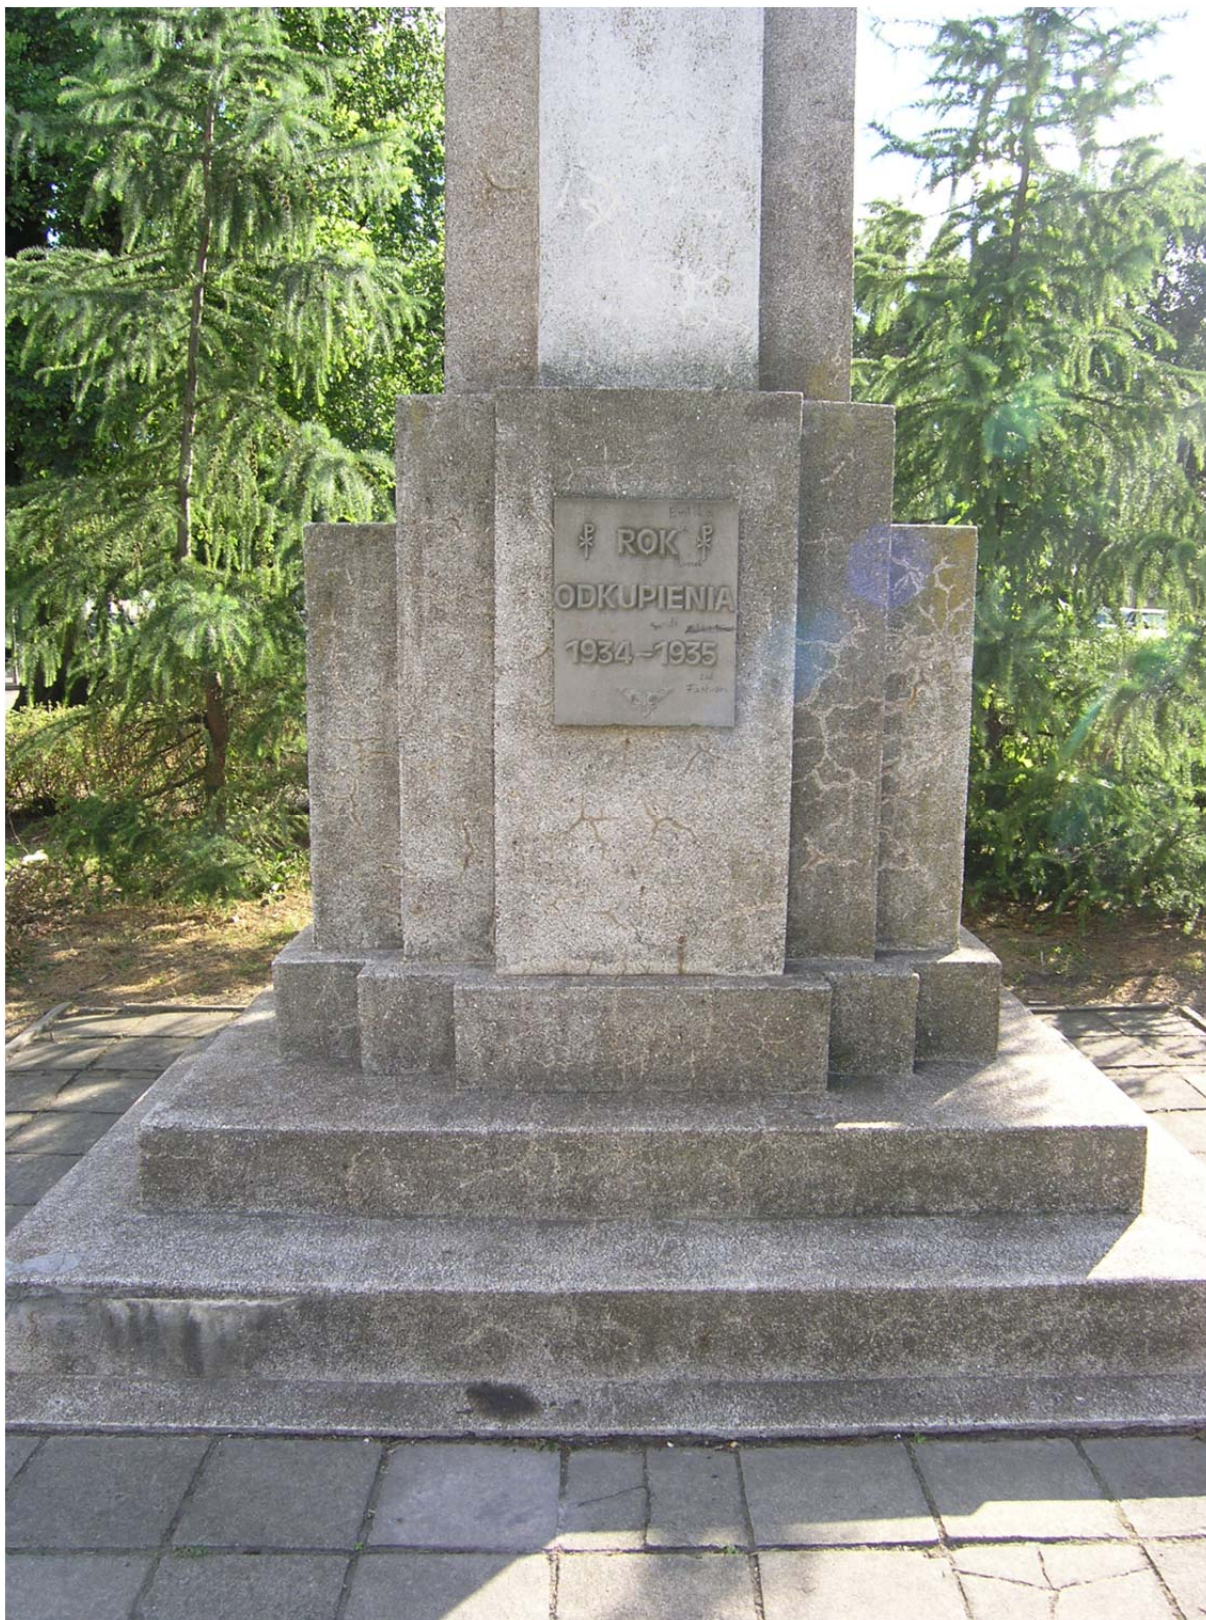
Widoczne są powierzchniowe spękania warstwy zewnętrznej krzyża, zabrudzenia oraz porosty.

Stan obecny

Projekt zakłada oczyszczenie i odrestaurowanie istniejącego krzyża. Szczegóły zostaną przedstawione w programie konserwatorskim.

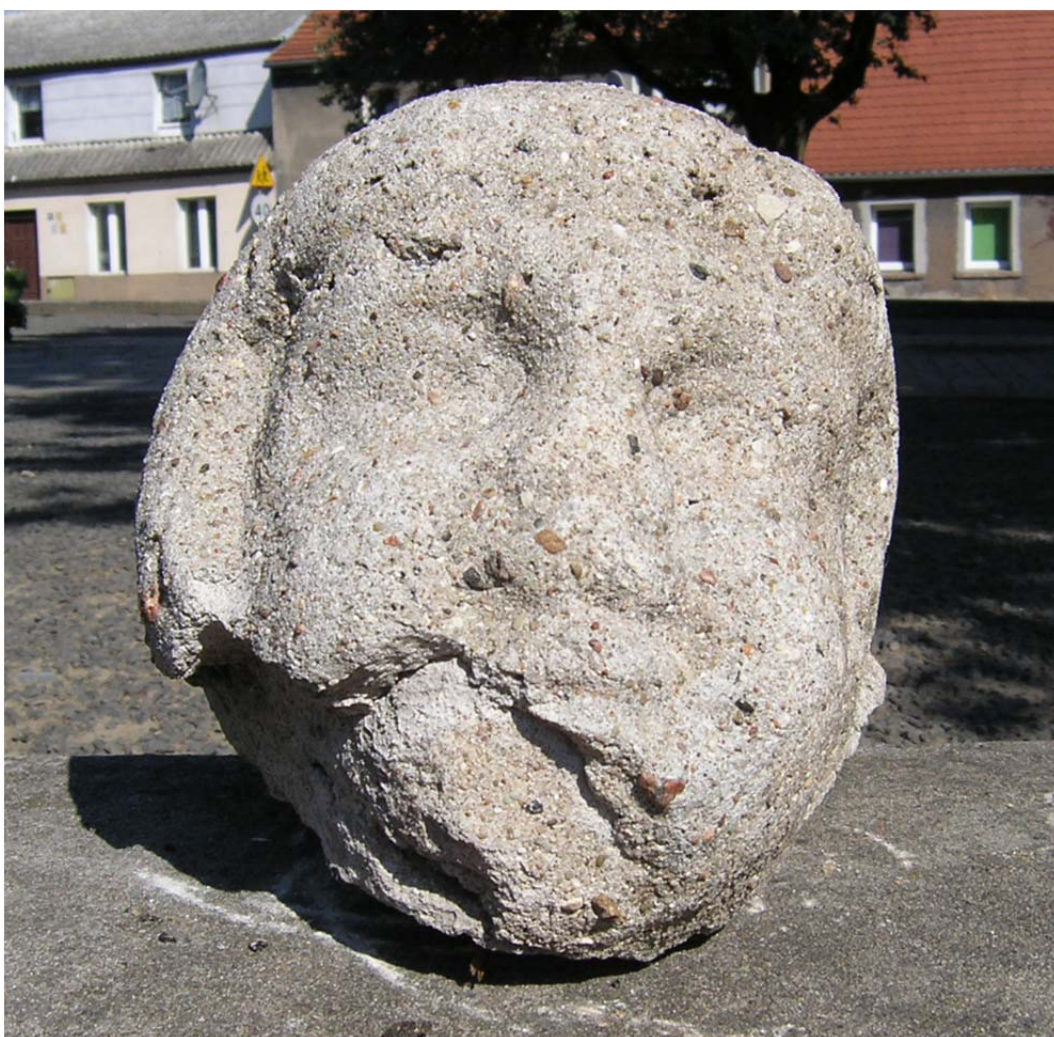
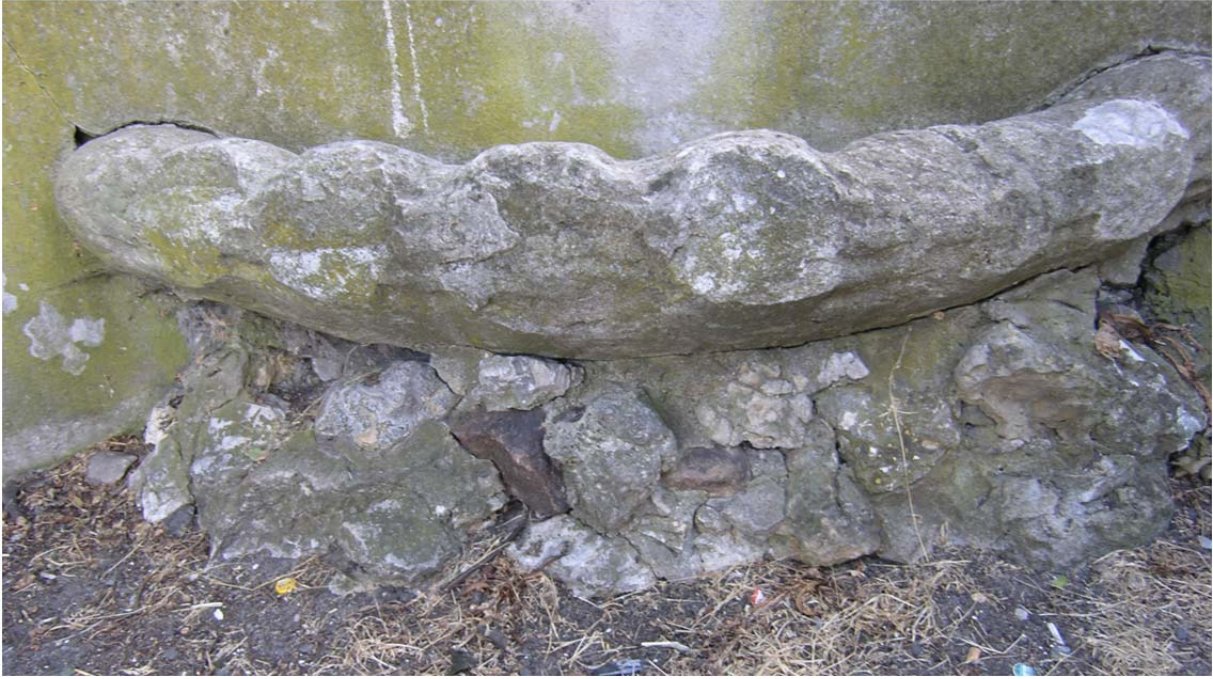
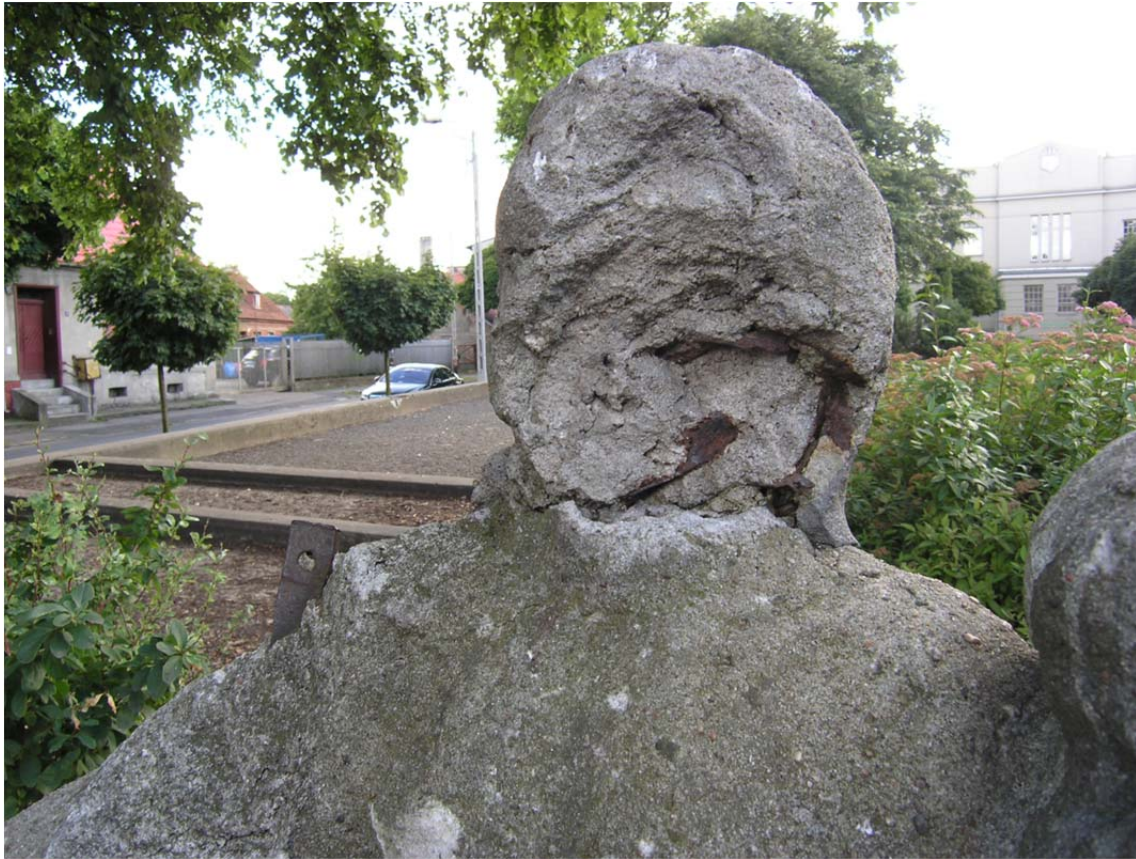
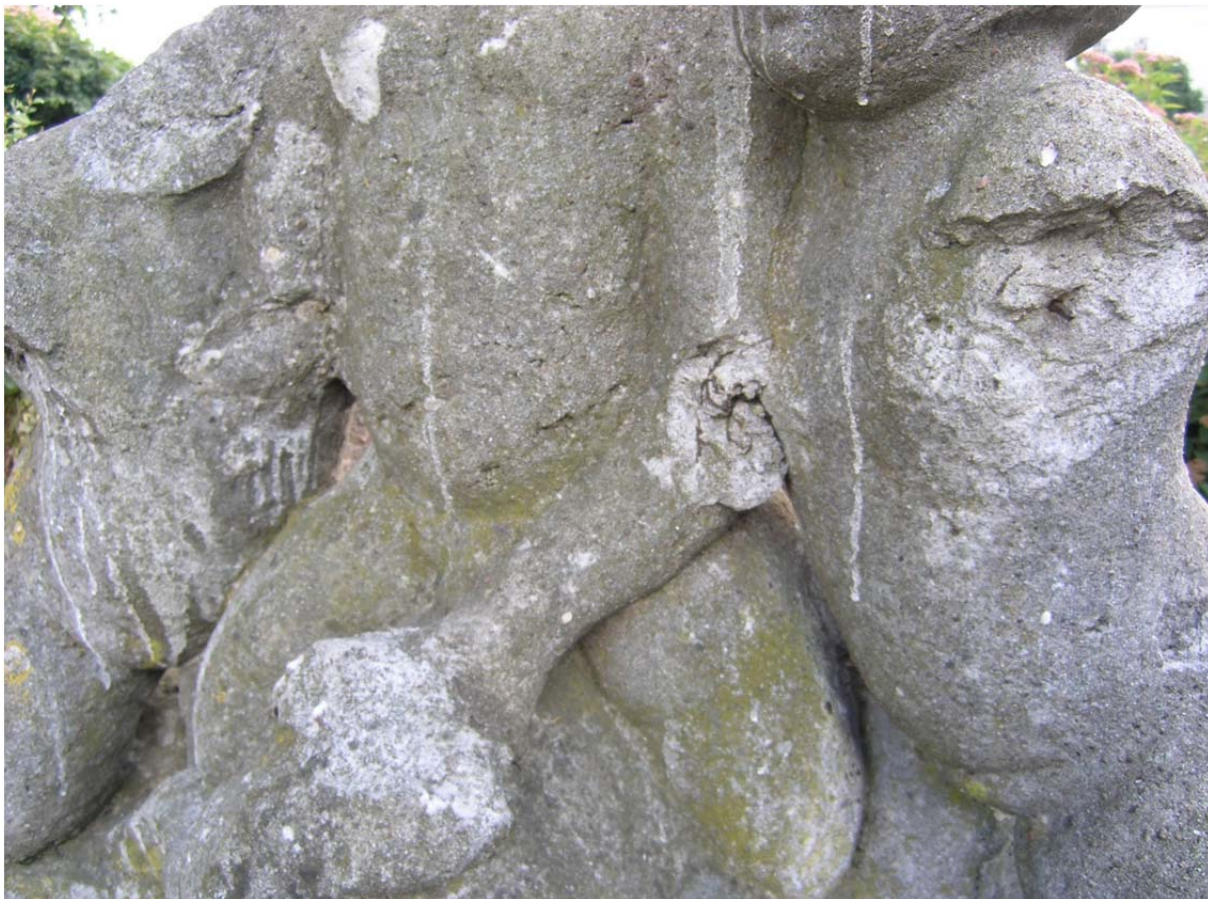
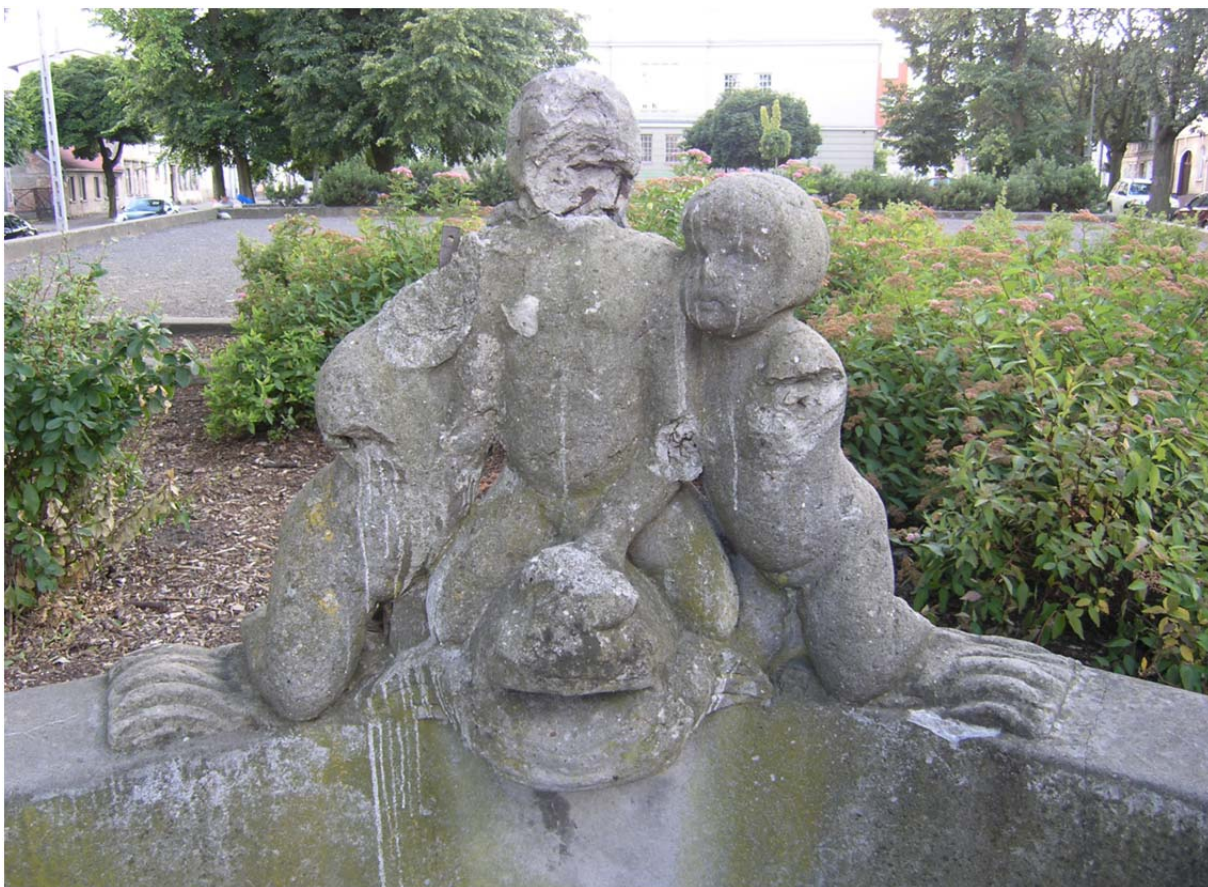
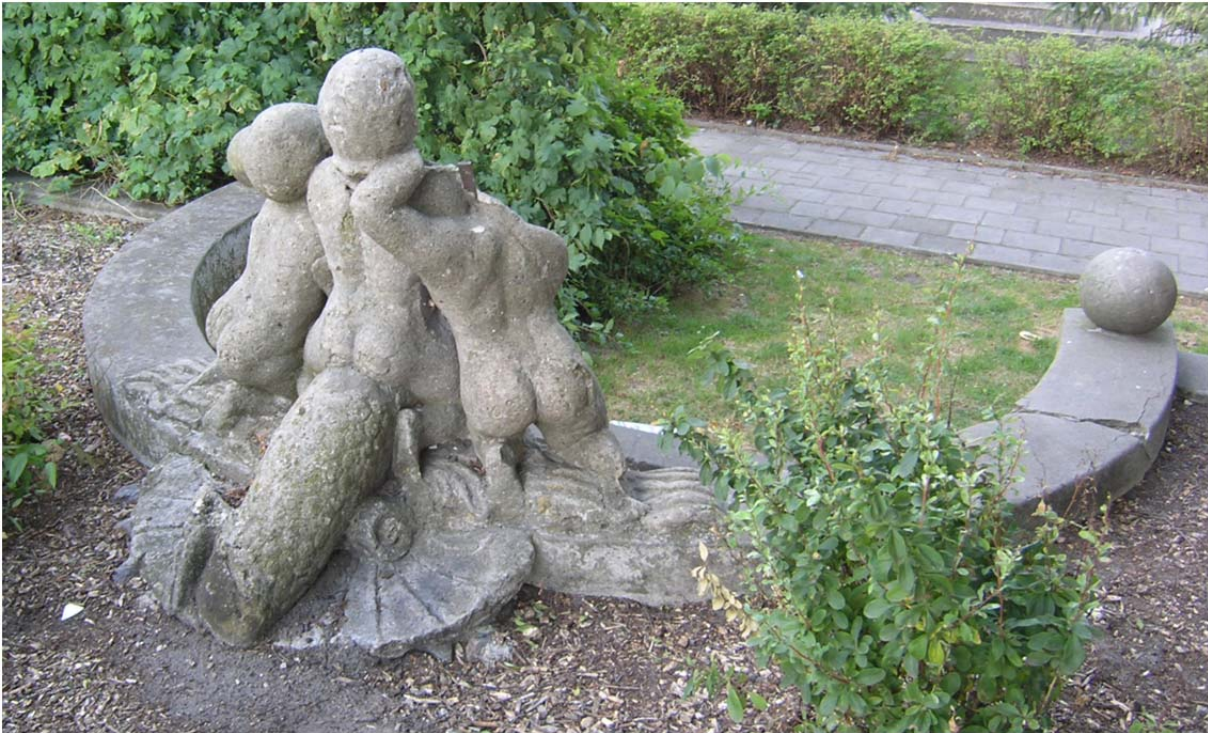
Stan obecny

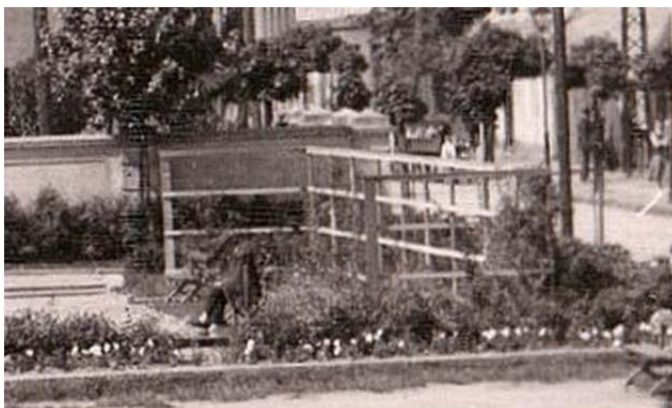
Trejaż wykonać z drewna liściastego (dąb lub akacja) wg projektu wykonawczego.

Konstrukcja: kolor – palisander;

Montaż: Przez przykręcenie do podłoża lub na prefabrykowanym fundamencie.

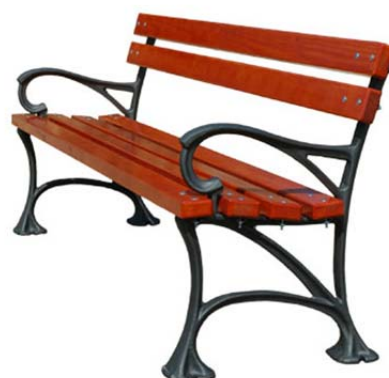
Siedzisko: kolor – palisander;
Podstawa: kolor – RAL 7016;

Montaż: Przez przykręcenie do podłoża lub na prefabrykowanym fundamencie.

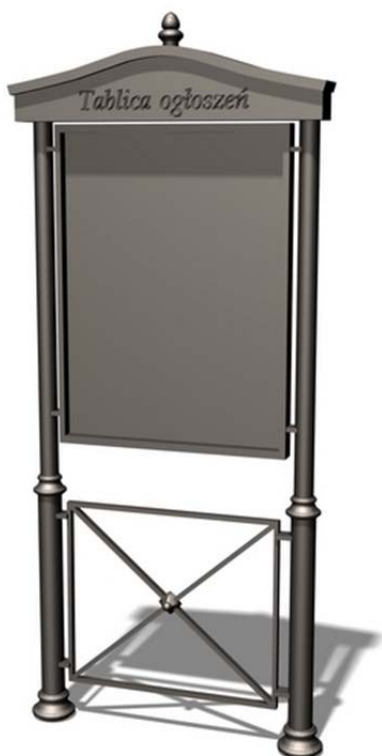
Wysokość: 240cm, (wysokość tablicy od powierzchni ziemi)
310cm, (całkowita wysokość tablicy, włącznie z odcinkiem kotwiącym osadzonym w ziemi)
Szerokość: 122cm
Długość: 12cm
Powierzchnia tablicy: 90x110cm
Waga: 100kg
Materiały: rury stalowe 60mm i 75mm, odlewy żeliwne
Kolorystyka: RAL 7016
Montaż: osadzenie w fundamencie betonowym

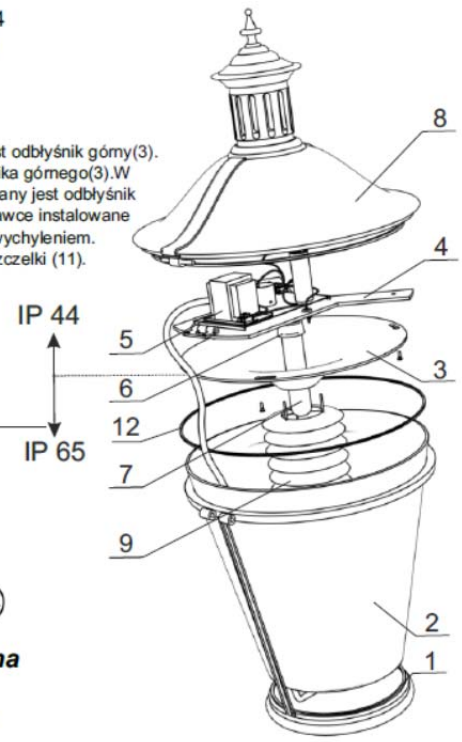
Sposób montażu:
 *) - Do kosza(1) włożyć klosz(2)
 *) - Do podstawy(4) zamocować aparat zapłonowy(5) i oprawkę(6).
 *) - Zamocować odbłyśnik górny(3) do kosza(1).
 *) - Zamocować źródło światła(7) w oprawce(6) i przykręcić odbłyśnik RASTER(9) do odbłyśnika górnego(3).
 - Połączyć instalację oprawy.

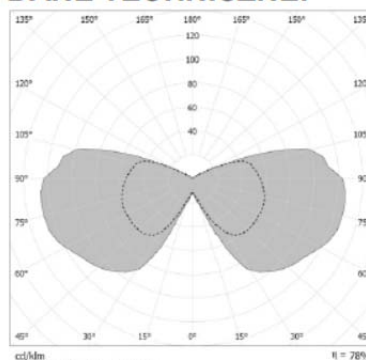
Krzywa rozsyłu światłości (biegunowo)

Zasilanie: ~230/50Hz
kl. Ochronności: I
IP44 - część elektryczna
IP65 - część optyczna

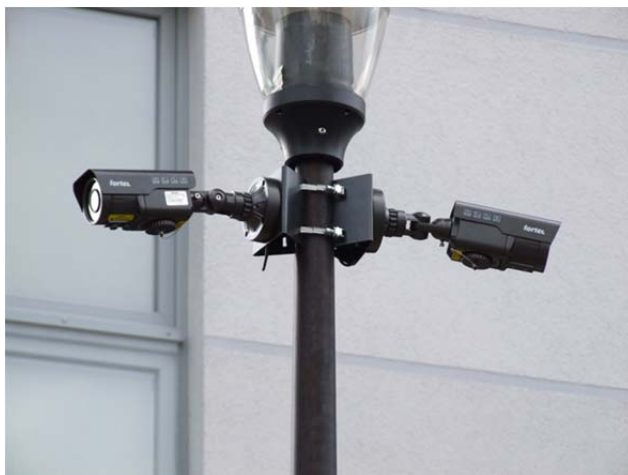
Przykładowe mocowanie kamer ze zintegrowaną obudową z wbudowanym promiennikiem IR

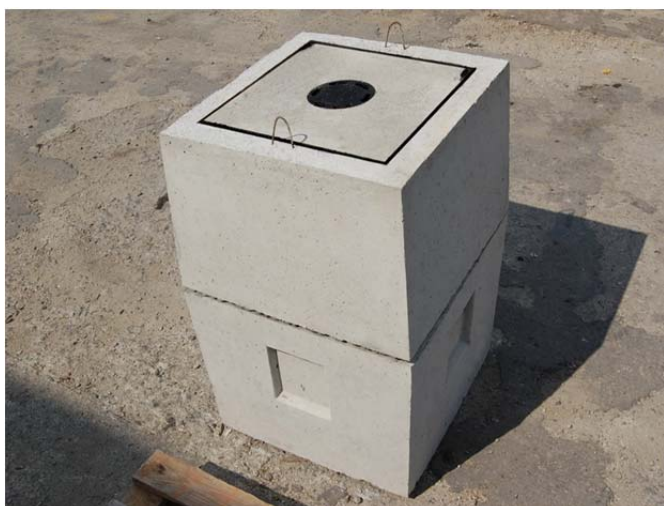
długość - 575 mm; szerokość - 575 mm; wysokość - 720 mm.

Ciężar ok. 270 kg

Studnia SK-1 - przeznaczona dla ciągu kanalizacji jednonitowej, jako studnia przelotowa lub końcowa.
