## CZĘŚĆ II: EKSPERTYZA TECHNICZNA

**OBIEKT: BUDYNEK MIESZKALNY - *ASTUBOWY***

**Adres: ul. Czapliniecka 5, 97-400 Bełchatów**

Przedmiotem ekspertyzy jest komunalny 4-kondygnacyjny budynek mieszkalny *usługowy*

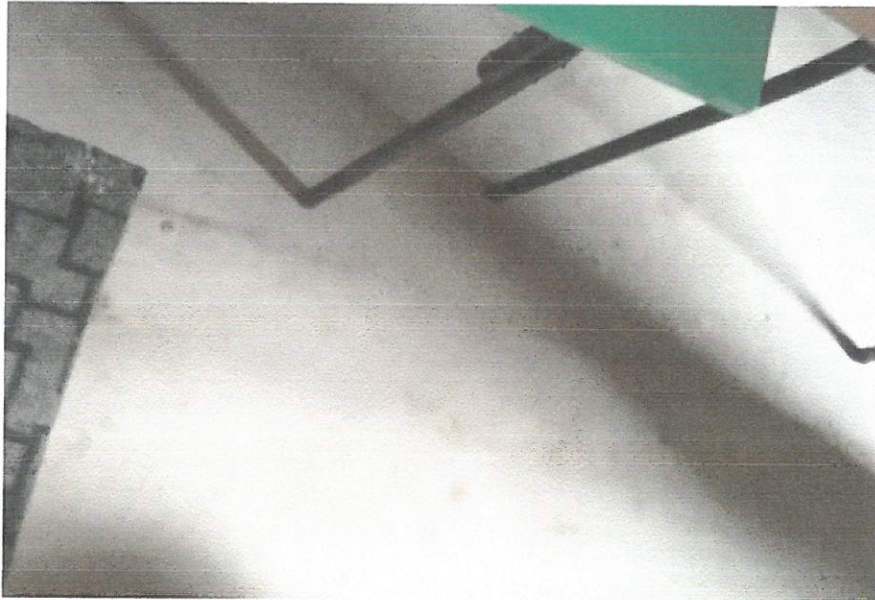
Rys. 2 Widok na posadzkę w pomieszczeniu oznaczonym jako M4

Nie stwierdzono również zawilgocenia posadzek, ani ścian kondygnacji parterowej. Stwierdzono jedynie lokalne, nieznaczne ubytki posadzek.

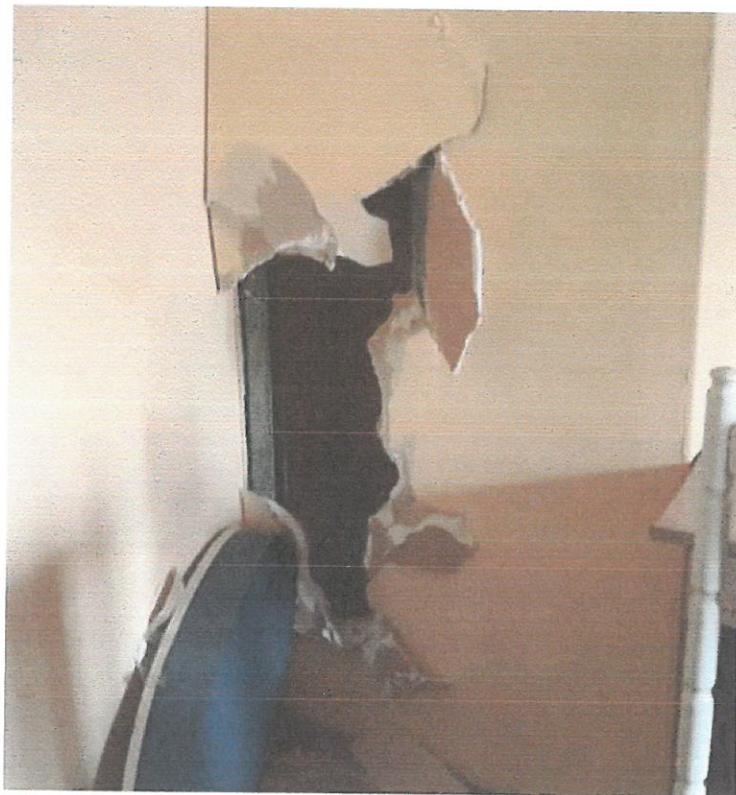
Rys. 4 Widok na obudowę słupa nośnego

Stwierdzono znaczne ubytki (uszkodzenia mechaniczne) obudów ścian działowych oraz słupów. Większość obudów ścian zewnętrznych jest w dobrym stanie, nie wykazują one uszkodzeń mechanicznych, ani zawilgoceń. Płyty oraz konstrukcja wsporcza nie wykazują spadku parametrów wytrzymałościowych.

**Stan techniczny ścian zewnętrznych ocenia się jako zadowalający. Stan techniczny wewnętrznych ścian działowych określa się jako zły.**

Ściany działowe wymagają interwencji remontowej z uwagi na ubytki płyt gipsowo-kartonowych lub ich odłączenie od konstrukcji wsporczej.

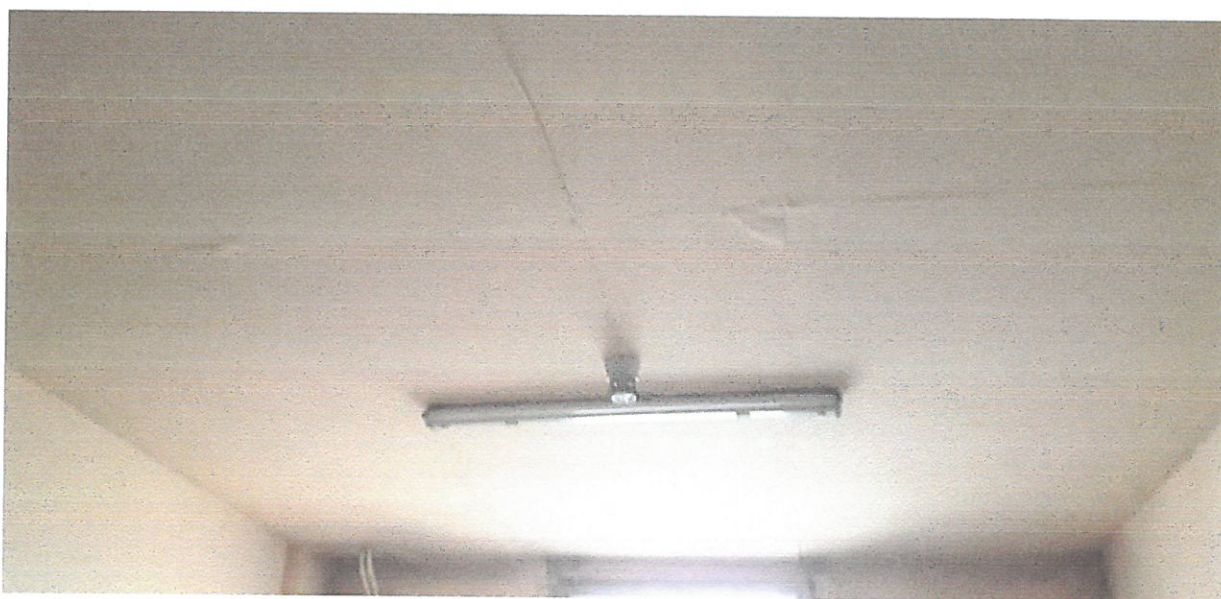
Rys. 7 Widok na sufit podwieszany

Po wykonaniu lokalnych odkrywek nie stwierdzono ubytków ani znaczących zarysowań stropów. Stwierdzono natomiast ubytki i pęknięcia płyt stanowiących sufit podwieszany.

**Stan techniczny stropów ocenia się jako zadowalający. Stan techniczny sufitów podwieszanych określa się jako zły.**

12. Sufity: wymiana obudowy płytami gipsowo-kartonowymi, dwukrotne malowanie farbami akrylowymi
13. Utylizacja materiałów rozbiórkowych
14. Instalacje elektryczne w listwach przypodłogowych wraz z osprzętem (lampy, gniazdka, włączniki, kuchenka elektryczna dwupalnikowa)

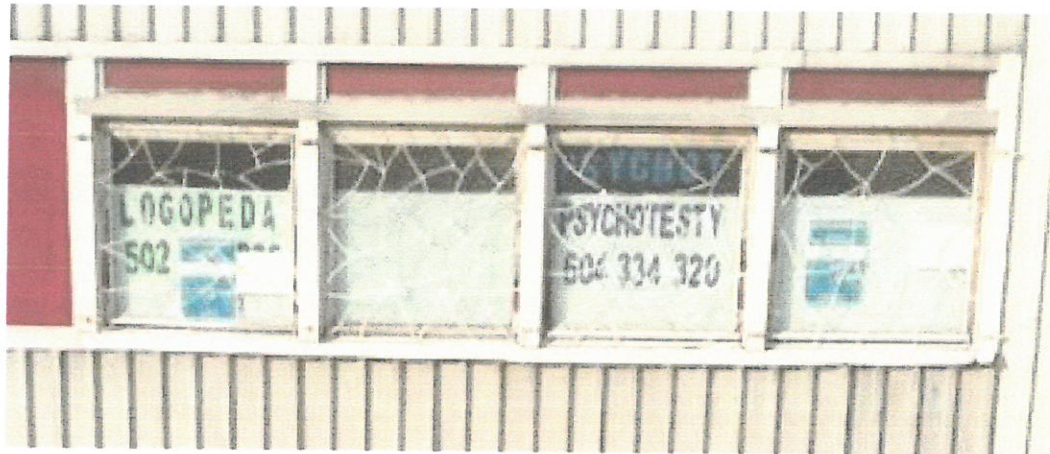
Rys. 8 Widok na stolarkę okienną od zewnątrz

Stwierdzono odbarwienia i odpryski farby spowodowane działaniem czynników atmosferycznych oraz uszkodzenia mechaniczne okien.

**Stan techniczny stolarki okiennej określa się jako zły.**

8. Montaż nowej stolarki okiennej PVC, dwukomorowe, trzyszybowe,  $U_w=0.9W/m^2K$ , kolor biały wraz z obróbką ościeży i parapetami zewnętrznymi i wewnętrznymi z blachy ocynkowanej ogniowo.

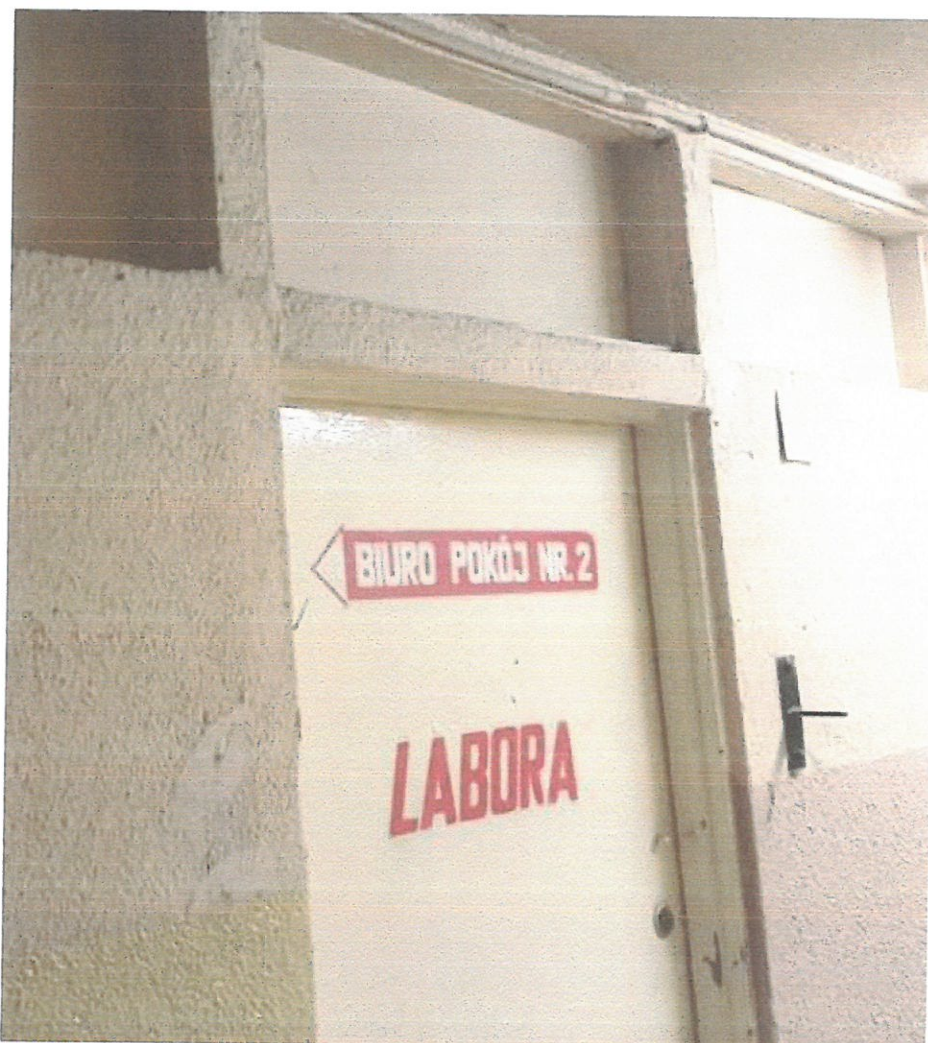
Rys. 10 Widok na stolarkę drzwiową

Podczas oględzin stwierdzono ubytki obudów skrzydeł drzwiowych oraz korozję ościeżnic.

**Stan techniczny stolarki drzwiowej określa się jako średni.**

11. Montaż stolarki drzwiowej stalowej wejściowej wraz z ościeżnicą stalową, wymiary w świetle przejścia 80x200 (90x200 w mieszkaniu nr 1), izolacyjność akustyczna  $R_a = \text{min.} 30\text{dB}$  (zgodnie z PN-B-02151-3:2015-10), montaż stolarki drewnianej, obitej blachą ocynkowaną ogniowo, malowaną na kolor brąz, stolarka wewnętrzna z płyt hdf wraz z ościeżnicami hdf
