OCENA STANU TECHNICZNEGO KOTŁOWNI

Wyłączona kotłownia gazowa w budynku
Zespołu Szkół Ogólnokształcących w Świdnicy przy ul. Równej 11.

Data wykonania: listopad 2018r.

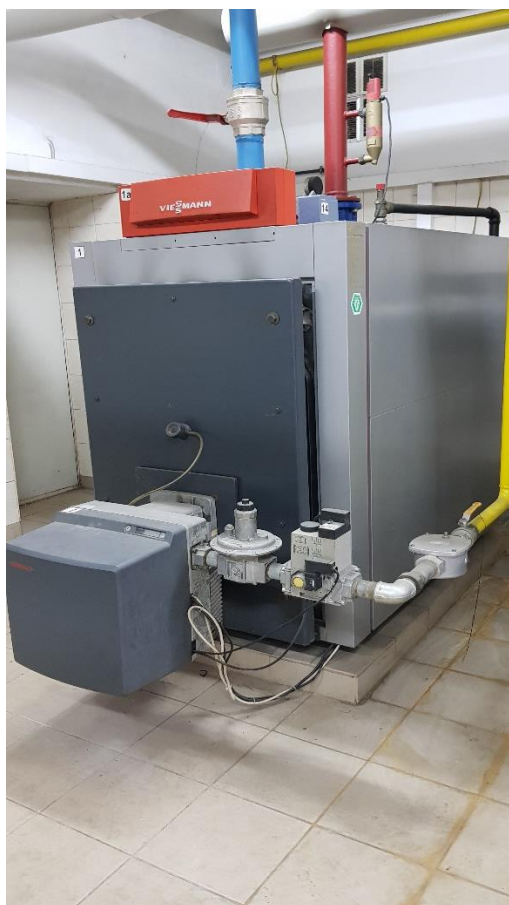
rys. 1 widok ogólny. Kocioł jest w stanie bardzo dobrym. Wszystkie urządzenia są kompletne. W chwili obecnej kocioł jest zalany wodą pod ciśnieniem.

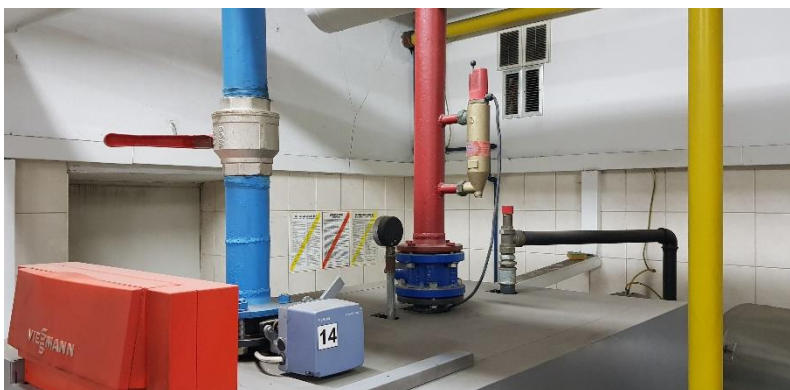
rys. 2 wyposażenie kotła. Na kotle zamontowane są: zawory odcinające, zasuwą regulacyjną z napędem, kontrola poziomu wody AFRISO, zawór bezpieczeństwa i manometr kontrolny. Wszystkie urządzenia sprawne.

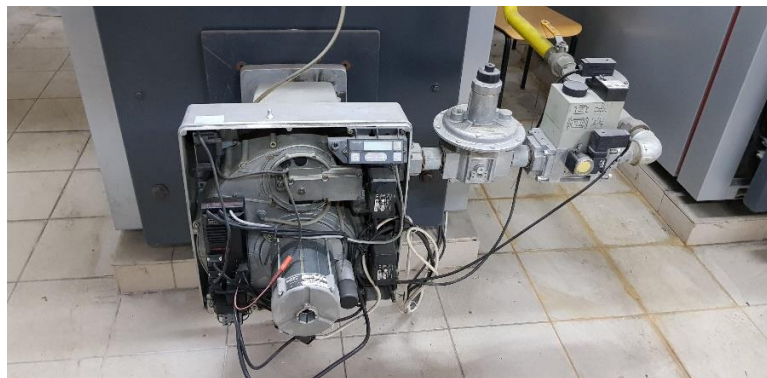
rys. 3 palnik gazowy wyposażony w kompletną ścieżkę gazową z filtrem i zaworem odcinającym.

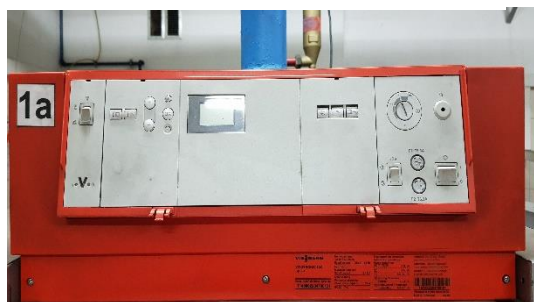
rys. 4 tablica kotła wyposażona w regulator stałotemperaturowy.

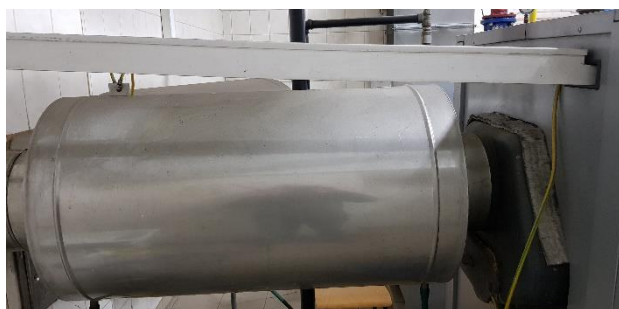
rys. 5 układ spalinowy wyposażony w tłumik dźwięku zamontowany w czopuchu kotła.

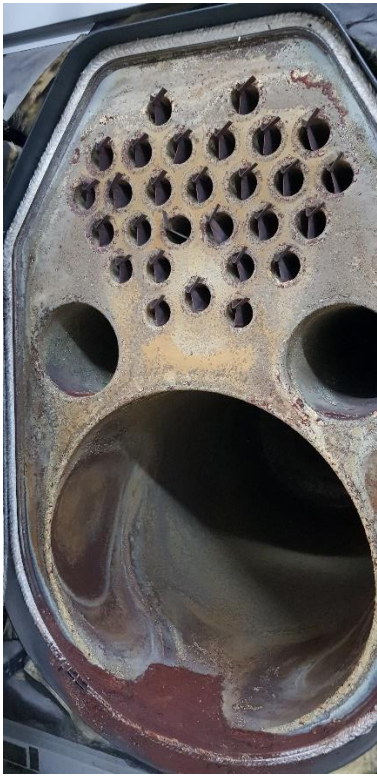
rys. 6 komora spalania kotła posiada komplet zawirowywaczy spalin. Powierzchnie wymiany ciepła są pełne i nie widać śladów odkształceń termicznych ani śladów nieszczelności. Niewielkie osady pozostałości spalania są do wyczyszczenia.

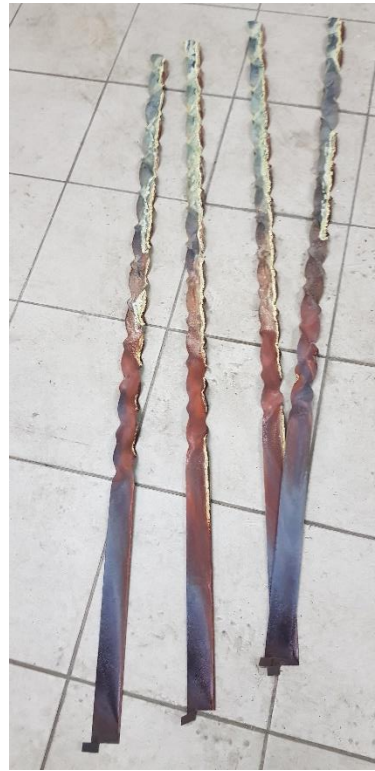
rys. 7 zawirowywacze spalin zostały wyciągnięte losowo. Są w całości do ewentualnego wyczyszczenia.

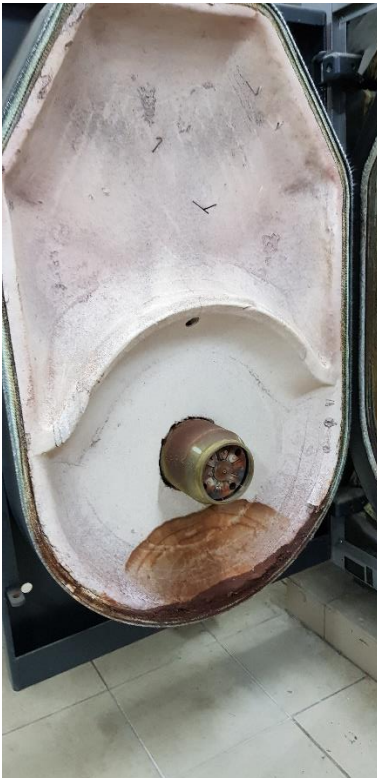
rys. 8 izolacja termiczna drzwi kotła jest w całości, brak śladów pęknięć czy odkształceń termicznych. Do wymiany ewentualnie sznur uszczelniający.

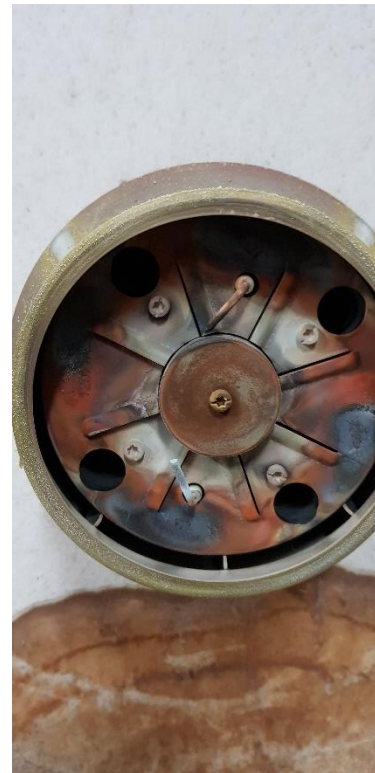
rys. 9 rura palnika i tarcza spiętrzająca posiada ślady pracy, natomiast brak pęknięć czy odkształceń termicznych.

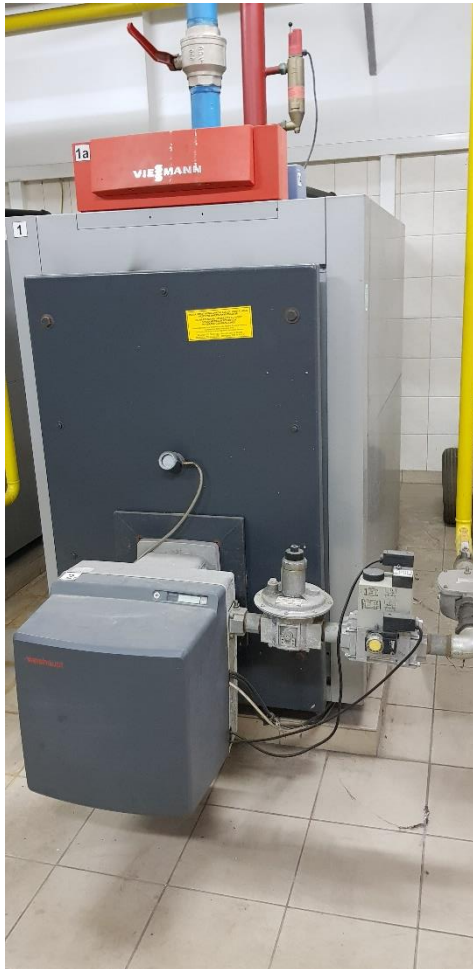
rys. 10 widok ogólny. Kocioł jest w stanie bardzo dobrym. Wszystkie urządzenia są kompletne. W chwili obecnej kocioł jest zalany wodą pod ciśnieniem. Kocioł posiada również tłumik dźwięku (rys. 5)

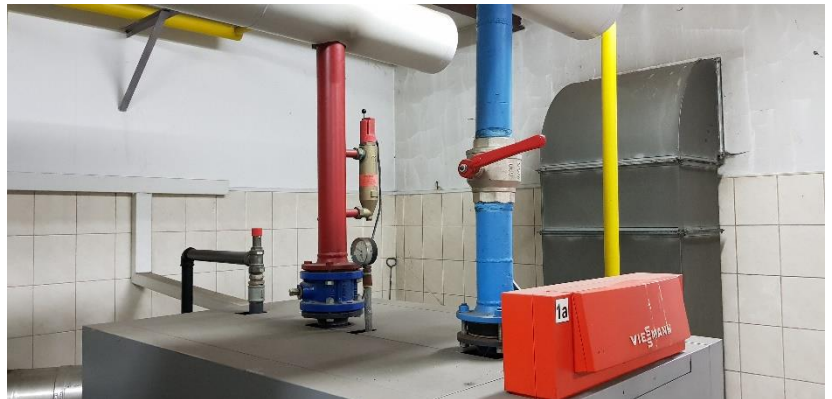
rys. 11 wyposażenie kotła. Na kotle zamontowane są: zawory odcinające, zasuwę regulacyjną z napędem, kontrola poziomu wody AFRISO, zawór bezpieczeństwa i manometr kontrolny. Wszystkie urządzenia sprawne.

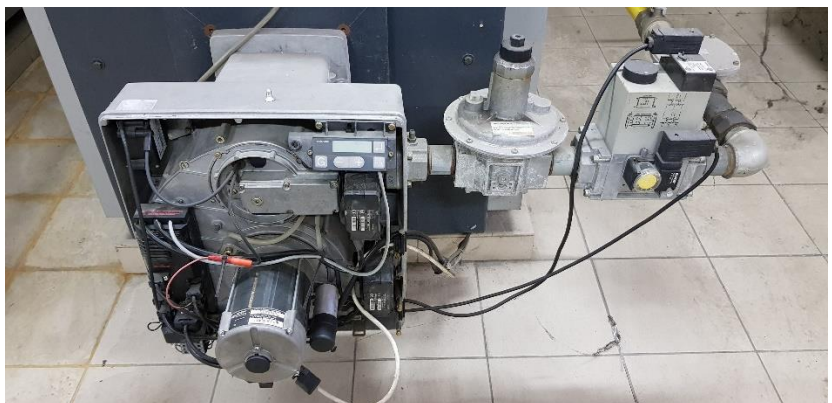
rys. 12 palnik gazowy wyposażony w kompletną ścieżkę gazową z filtrem i zaworem odcinającym.

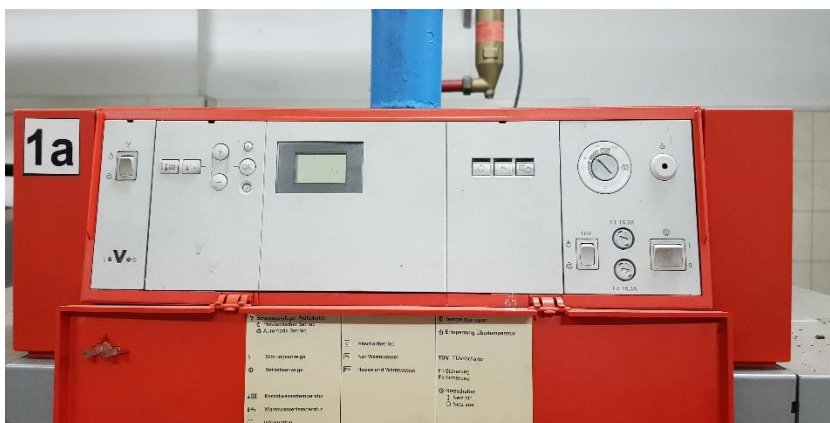
rys. 13 tablica kotła wyposażona w regulator stałotemperaturowy.

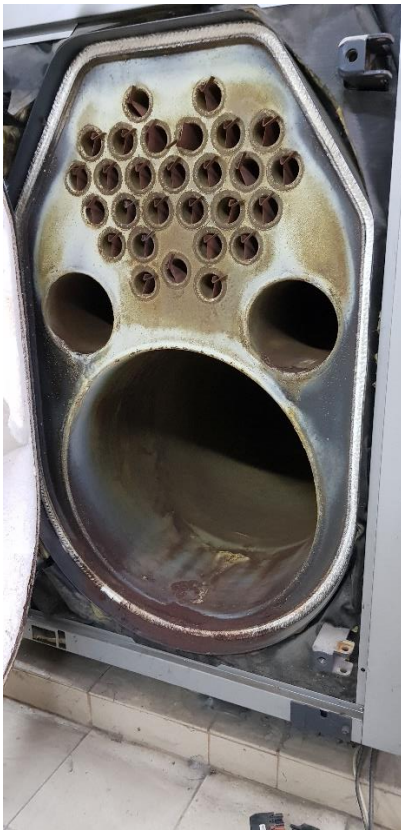
rys. 14 komora spalania kotła posiada komplet zawirowywaczy spalin. Powierzchnie wymiany ciepła są pełne i nie widać śladów odkształceń termicznych ani śladów nieszczelności. Niewielkie osady pozostałości spalania są do wyczyszczenia.

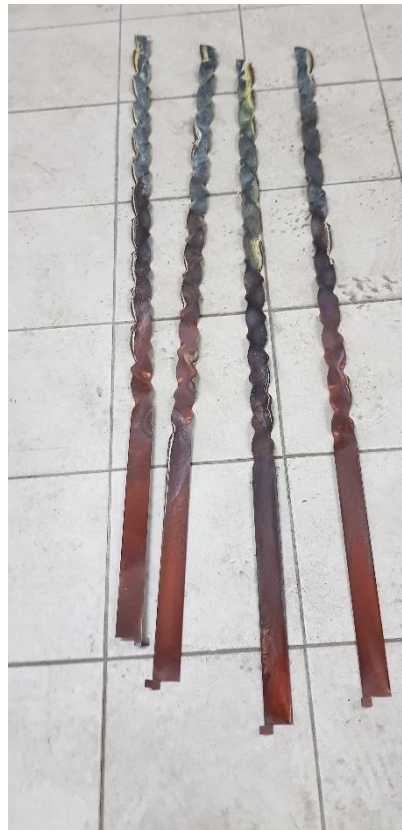
rys. 15 zawirowywacze spalin zostały wyciągnięte losowo. Są w całości do ewentualnego wyczyszczenia.

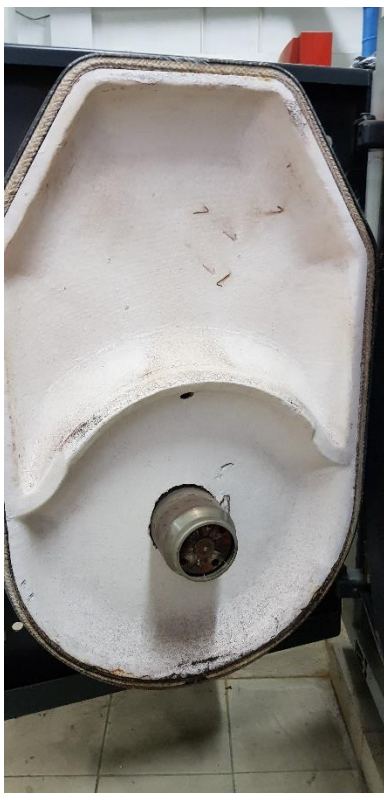
rys. 16 izolacja termiczna drzwi kotła jest w całości, brak śladów pęknięć czy odkształceń termicznych w stanie bardzo dobrym.

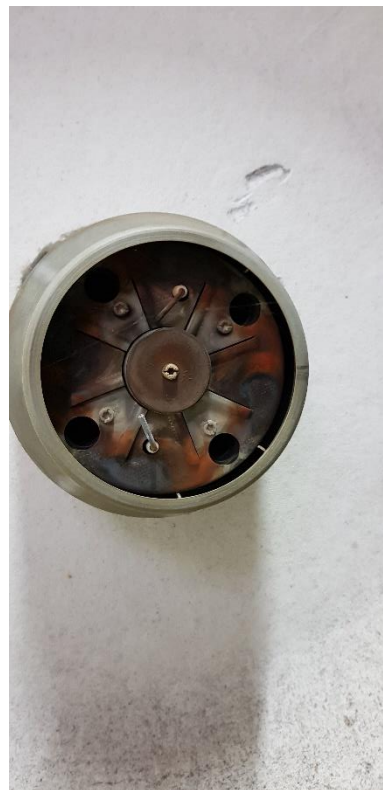
rys. 17 rura palnika i tarcza spiętrzająca posiada ślady pracy, natomiast brak pęknięć czy odkształceń termicznych.

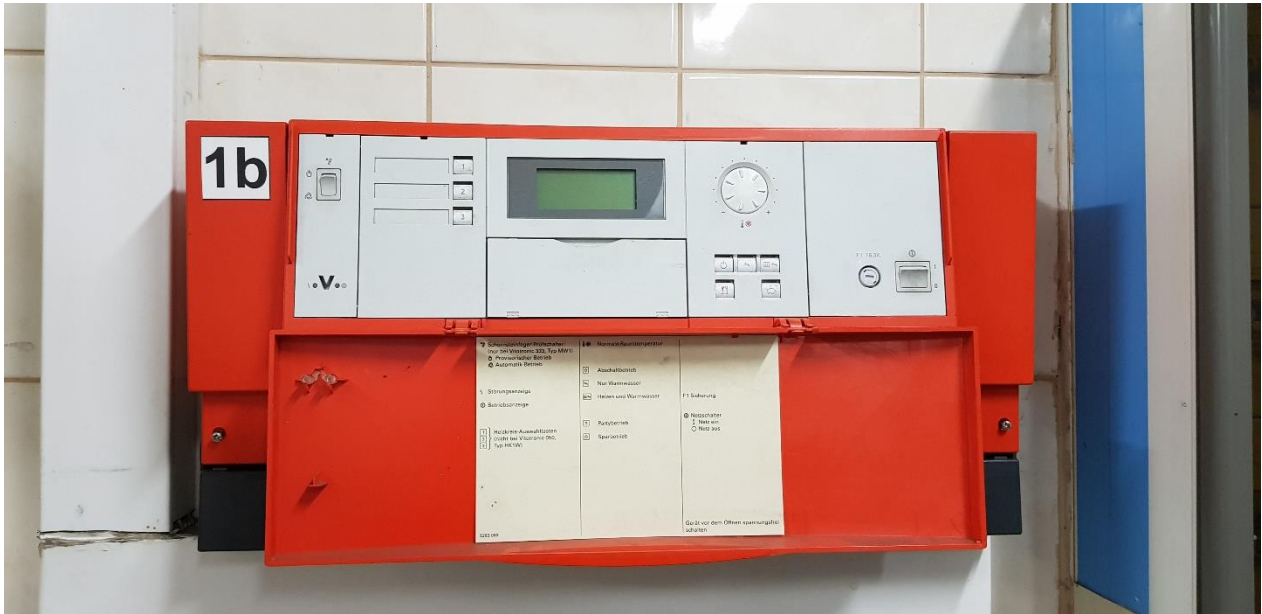
8. Układ automatyki obiegów grzewczych: zastosowano regulator obiegów grzewczych i kaskady kotłów Viessmann Vitotronic 333 typ MW1 o nr fabr. 7143423200655109.

rys. 18 regulator kompletny i sprawny technicznie z kompletem czujników rozmieszczonych na obiekcie.

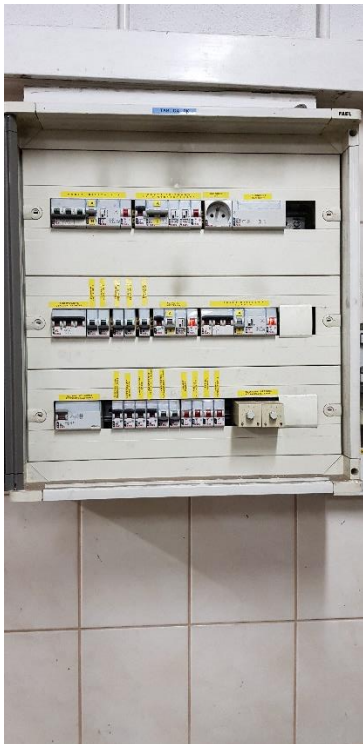
rys. 19 rozdzielnia elektryczna

Zasilanie urządzeń kotłowni w energię elektryczną odbywa się za pomocą istniejącej rozdzielni, która nadaje się do likwidacji.

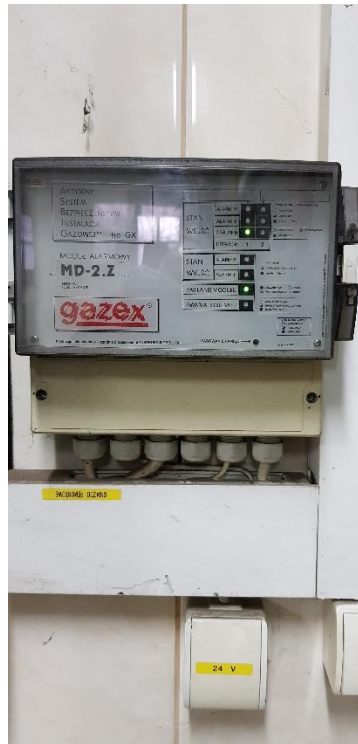
rys. 20 system ASBIG

Kotłownia wyposażona jest w aktywny system bezpieczeństwa instalacji gazowej GAZEX typu MD-2.Z z jednym detektorem gazu. Układ sprawny. Detektor nie posiada aktualnego atestu kalibracyjnego.

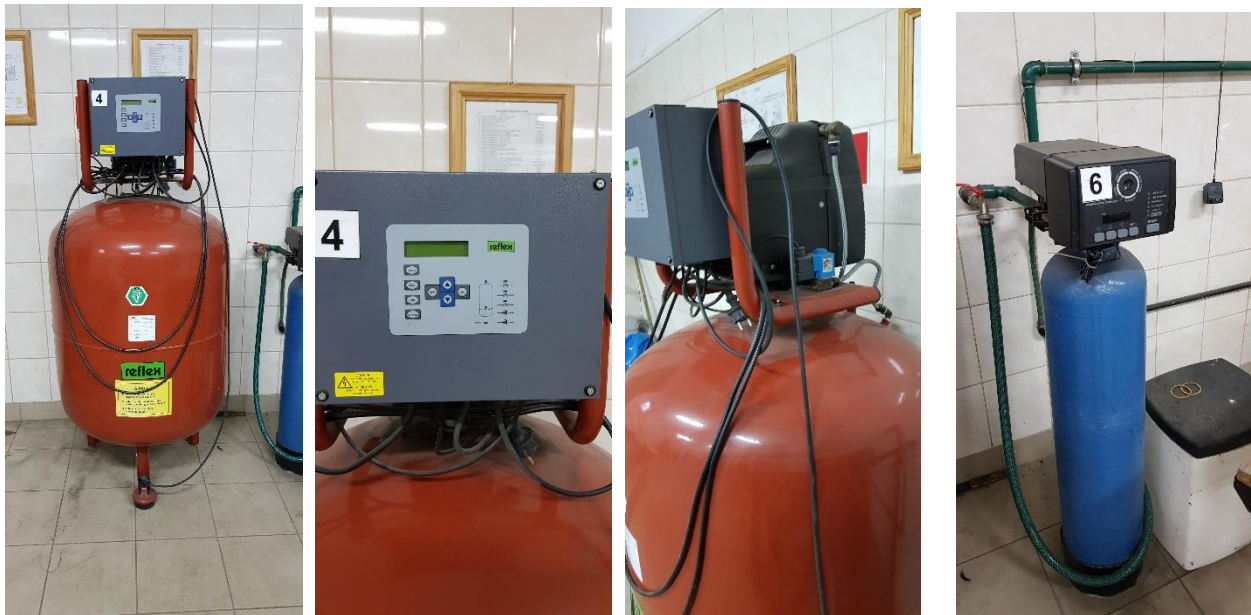
rys. 21, 22, 23 REFLEXOMAT

Do stabilizacji ciśnienia w zładzie zastosowano Reflexomat typu RG o pojemności 400l nr fabr. W/RG40/325 z kompresorem firmy REFLEX. Urządzenie wizualnie jest w stanie b.dbr. i jest kompletne.

Stan techniczny stacji uzdatniania wody nie jest znany, wizualnie jest kompletna natomiast ze względu na okres jej eksploatacji i czas w jakim nie pracuje, złożo regenerujące może nie posiadać już swoich właściwości.
