**Opinia ornitologiczna i chiropterologiczna  
dla budynku  
ul. Wojska Polskiego 3, 3a w Tarnowskich Górach**

**(dot. gnieźdzenia się ptaków i występowania nietoperzy oraz wymaganych kompensacji przyrodniczych w związku z termomodernizacją budynku)**

**Żory, 2022**

### **Opis budynku ul. Wojska Polskiego 3, 3a w Tarnowskich Górach**

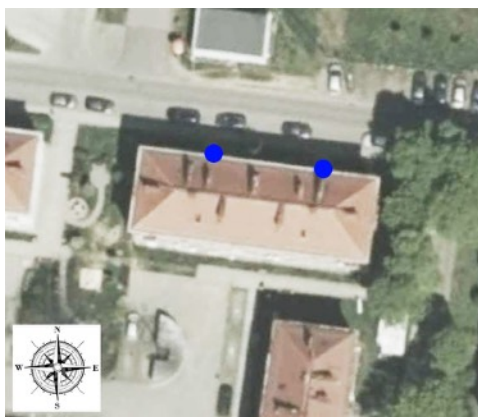
Fot. 1. Budynek ul. Wojska Polskiego 3, 3a w Tarnowskich Górach.  
([www.geoserwis.gdos.gov.pl](http://www.geoserwis.gdos.gov.pl))

**Budki dla jerzyka** należy umocować w górnej partii elewacji północnej lub wschodniej budynku i obudować materiałem dociepleniowym. **Proponowana lokalizacja to elewacja o ekspozycji północnej** (zaznaczone na fot. 1-3).

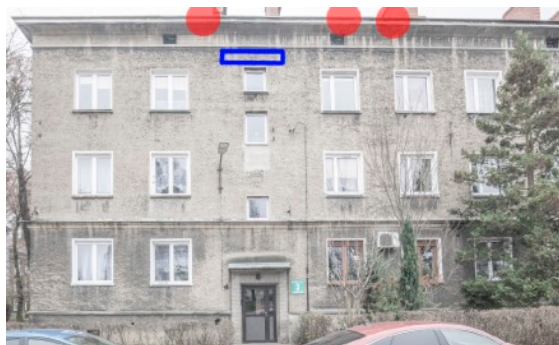
Fot. 2. Budynek ul. Wojska Polskiego 3, 3a w Tarnowskich Górach.  
Zaznaczono potencjalne **siedliska lęgowe jerzyka** - czerwone punkty.  
Propozycja zlokalizowania **budek lęgowych dla jerzyka** - niebieska ramka.

W dniu 03.12.2022 r. wykonano obserwacje mające na celu ustalenie czy na budynku znajdują się siedliska ptaków chronionych. Dokonano dokładnych oględzin elewacji budynku i **stwierdzono** lokalizacje będące potencjalnymi siedliskami lęgowymi jerzyka *Apus apus* (zaznaczone na fot. 2-6).

Propozycja zlokalizowania **budek lęgowych dla jerzyka** na elewacji północnej.

1. Z uwagi na sezon zimowy nie ma przeciwwskazań przyrodniczych do rozpoczęcia prac remontowych pomiędzy dniem dzisiejszym a 15.04.2023 r.
2. W przypadku planowanego rozpoczęcia prac remontowych po 15.04.2023 r. niezbędne jest do tego dnia uszczelnienie wszelkich fragmentów obróbki blacharskiej pod które mogą dostawać się ptaki na styku ścian i dachu budynku, w miejscach ich łączenia, szczelin przy instalacji odgromowej itp., a w szczególności uszczelnienie miejsc wskazanych w niniejszej opinii ornitologicznej.
3. Zaleca się w ramach kompensacji utraconych miejsc lęgowych wywieszenie 6 podwójnych lub 12 pojedynczych budek lęgowych dla jerzyka.

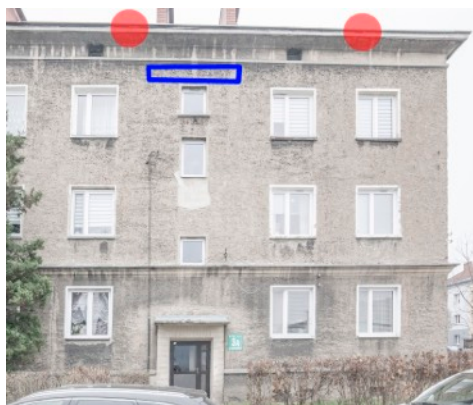
Fot. 3. Budynek ul. Wojska Polskiego 3, 3a w Tarnowskich Górach.  
Zaznaczono potencjalne **siedliska lęgowe jerzyka** - czerwone punkty.  
Propozycja zlokalizowania **budek lęgowych dla jerzyka** - niebieska ramka.

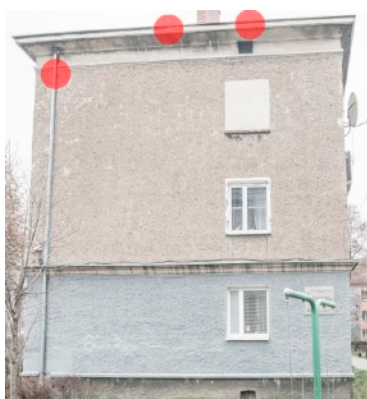
Fot. 4. Budynek ul. Wojska Polskiego 3, 3a w Tarnowskich Górach.  
Zaznaczono potencjalne **siedliska lęgowe jerzyka** - czerwone punkty.

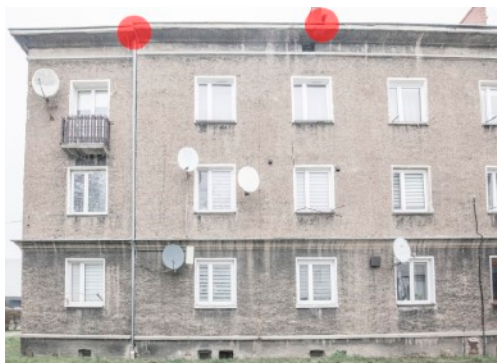
Fot. 5. Budynek ul. Wojska Polskiego 3, 3a w Tarnowskich Górach  
Zaznaczono potencjalne **siedliska łęgowe jerzyka** - czerwone punkty.

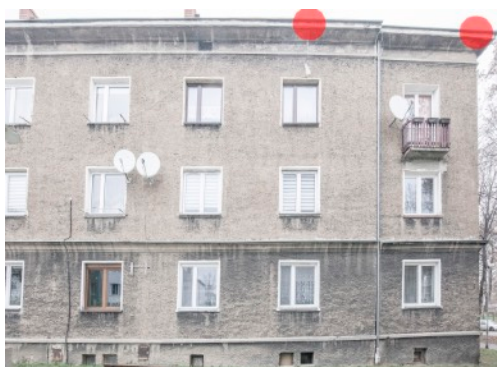
Fot. 6. Budynek ul. Wojska Polskiego 3, 3a w Tarnowskich Górach  
Zaznaczono potencjalne **siedliska łęgowe jerzyka** - czerwone punkty.
