KARTA REJESTRACYJNA TERENU, NA KTÓRYM WYSTĘPUJĄ RUCHY MASOWE ZIEMI

1 2 - 1 7 - 0 2 2 - 0 5 8 5 9 9

1. Miejscowość: Biały Dunajec	2. Gmina: Biały Dunajec gm. wiejska	3. Powiat: tatrzański	4. Województwo: małopolskie
5. Numer ewidencyjny działek:			
6. Mapa topograficzna 1 : 10 000: M-34-89-C-c-1	7. Arkusz SMGP 1:50 000: M-34-89-C Nowy Targ (1049)	8. Współrzędne płaskie prostokątne: X: 169720.0 Y: 574245.0	
9. Kraina geograficzna: Pogórze Gubałowskie	10. Jednostka tektoniczna: Flisz podhalański	11. Zlewnia: Biały Dunajec	
12. Inne dane lokalizacyjne: u podnóża stoku na S od przysiółka Gile

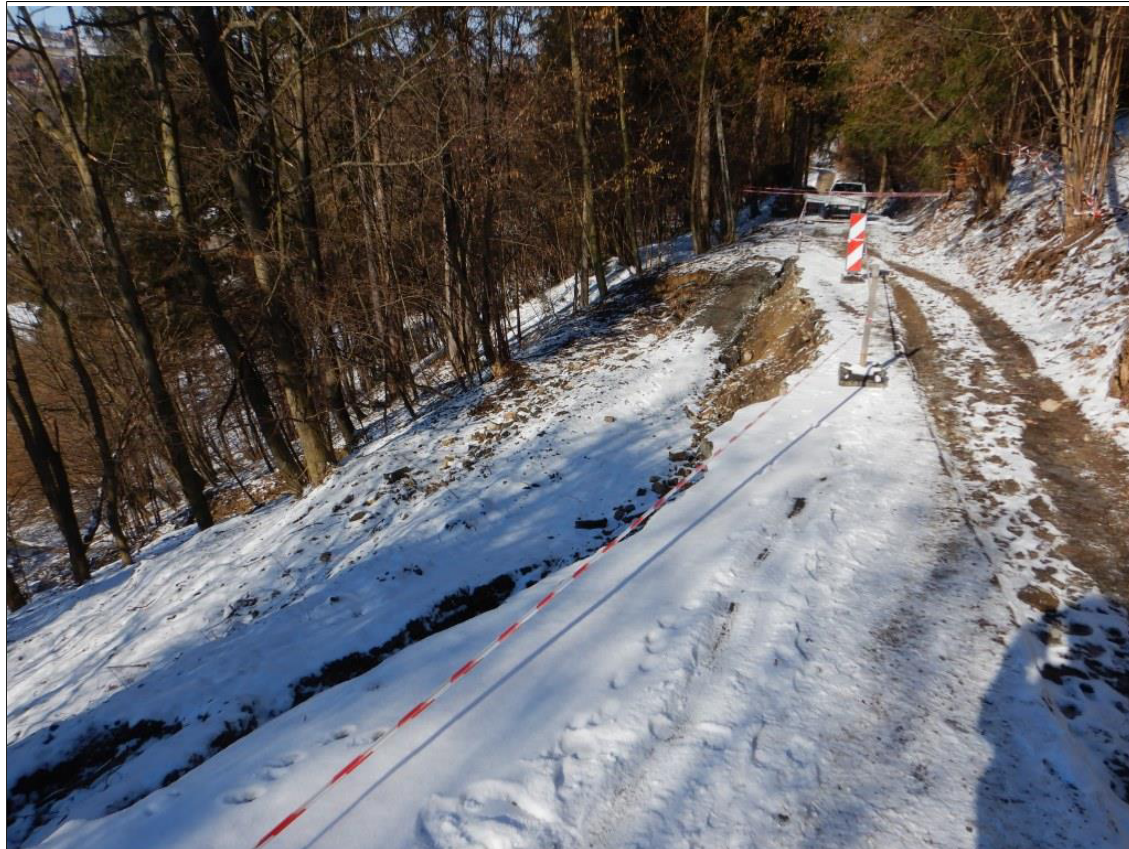
28-02-2023 r.

6. Krótki opis: Niewielkie osuwisko rozwinięte na stromej części zbocza doliny Białego Dunajca. Czoło osuwiska dochodzi do terasy Białego Dunajca. Osuwisko w południowej części jest okresowo aktywne, natomiast w północnej aktywne. Gwałtowne uruchomienie obecnie aktywnej części notowano w czerwcu 2020 r. oraz 19 lutego 2023 r. Uruchomienia te spowodowały każdorazowo zniszczenie drogi asfaltowej usytuowanej na stoku w strefie skarpy głównej osuwiska. Podczas uruchomienia osuwiska w 2020 r. w drodze gminnej powstał uskok o wysokości do 50 cm uniemożliwiający przejazd samochodem, po uruchomieniu 19 lutego 2023 uskok w drodze ma miejscami wysokość 1,5 m. W strefie aktywnej wysokość skarpy głównej sięga wysokości 1,5 m, morfologia koluwiów jest urozmaicona. W wyższej części widoczne są szczeliny, a podczas oględzin w terenie postępował proces osypywania się materiału detrytycznego w skarpie głównej. Osuwisko w części okresowo aktywnej ma także urozmaiconą morfologię z kilkoma nabrzmieniami koluwiów w środkowej części.

1. Szkody:	2. Zagrożenia:
a. Uprawy: Nie stwierdzono	a. Uprawy: Nie występują
b. Zabudowa: Nie stwierdzono	b. Zabudowa: Nie występują
c. Infrastruktura komunikacyjna: uszkodzenie drogi gminnej (06-2020r.) zniszczenie drogi gminnej (19-02-2023r.)	c. Infrastruktura komunikacyjna: poszerzanie się strefy zniszczenia drogi gminnej
d. Linie przesyłowe: Nie stwierdzono	d. Linie przesyłowe: Nie występują
e. Inne: Nie stwierdzono	e. Inne: Nie występują
3. Ocena możliwości wystąpienia dalszych ruchów osuwiskowych: Istnieje możliwość wystąpienia ruchów osuwiskowych po długotrwałych lub katastrofalnych opadach atmosferycznych

Stabilizacja osuwiska i zabezpieczenie drogi wymaga wcześniejszego wykonania dokumentacji geologiczno-inżynierskiej.
