**PROTOKÓŁ
likwidacji szkód –
ogień i inne żywioły**

Ubezpieczony: Nadleśnictwo Drygały

Miejsce szkody: Gaudynki 39, 12-250 Orzysz

Data i godz. powstania szkody: 28.07.2024, ok. godziny 22⁰⁰

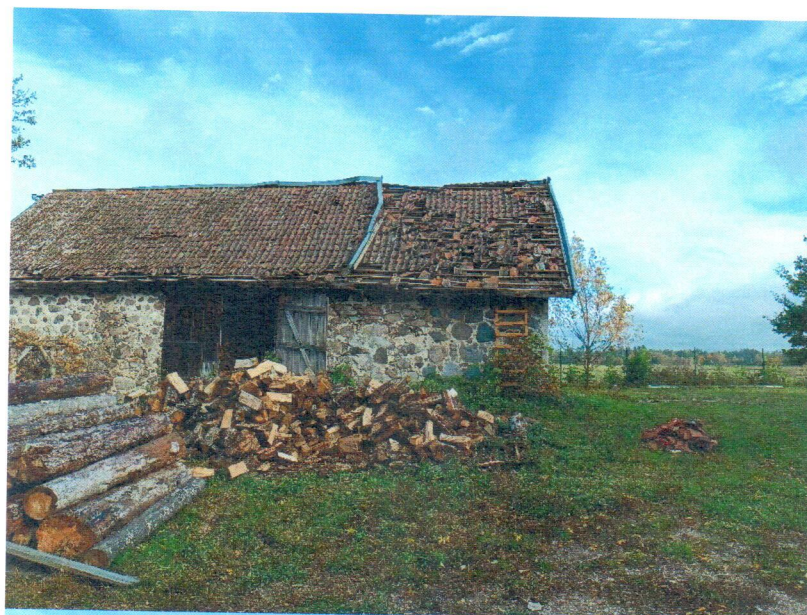
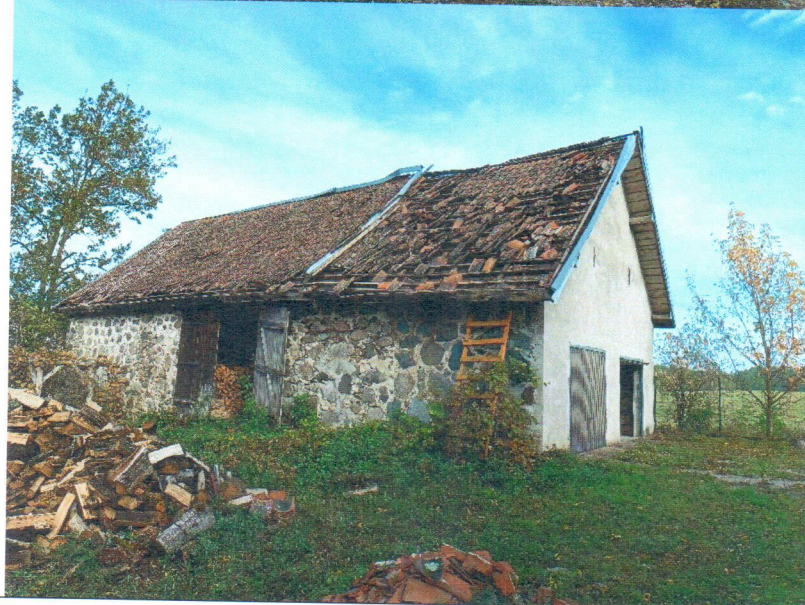
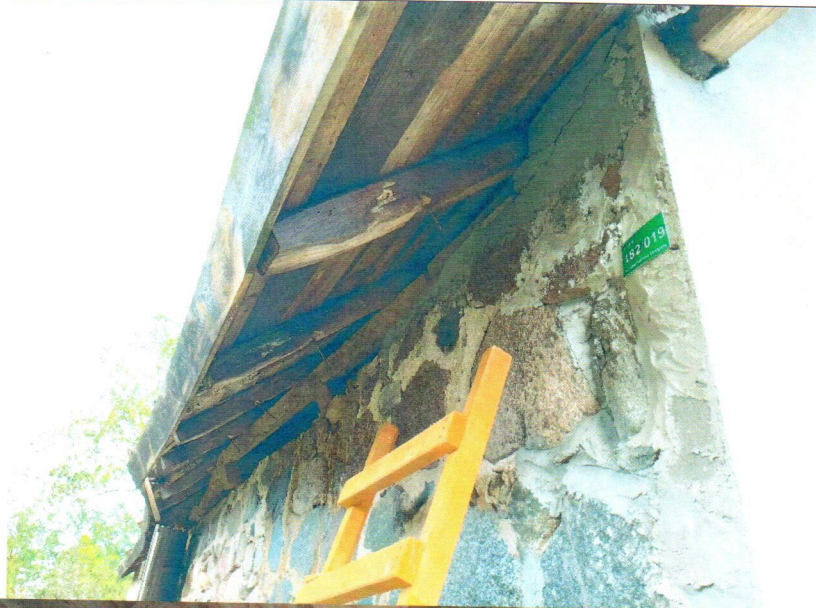
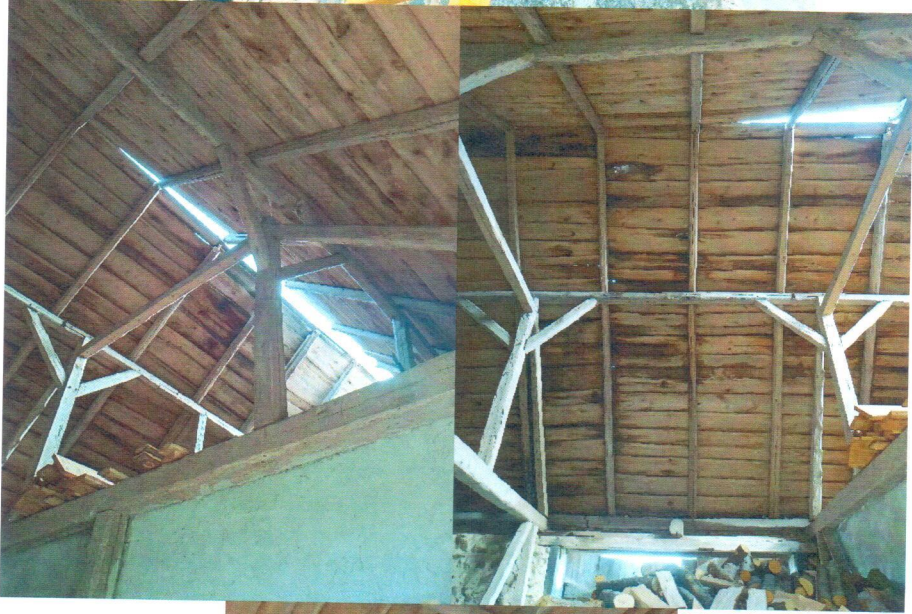
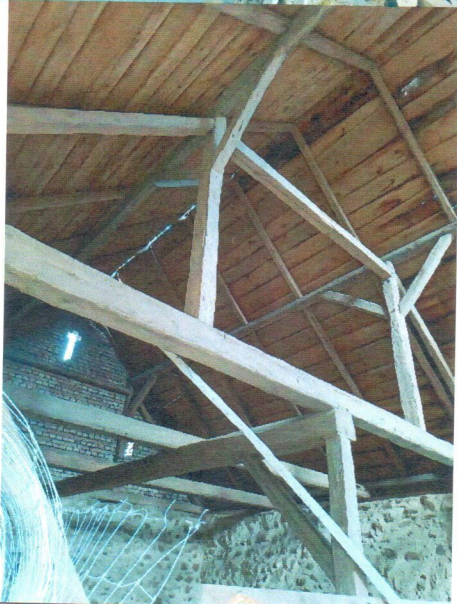
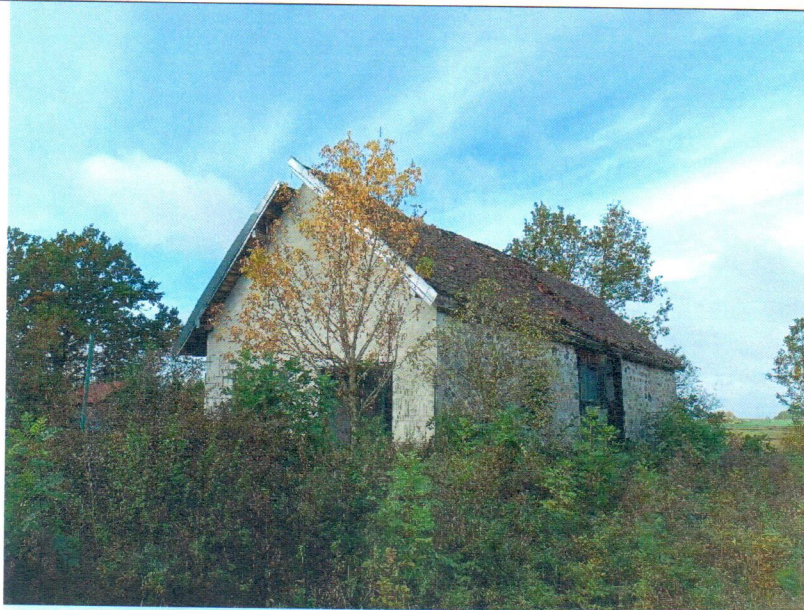
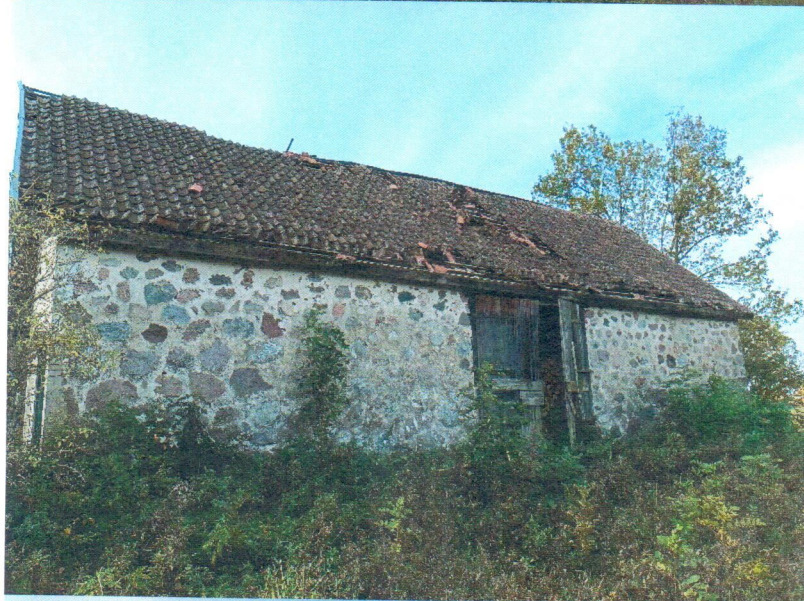
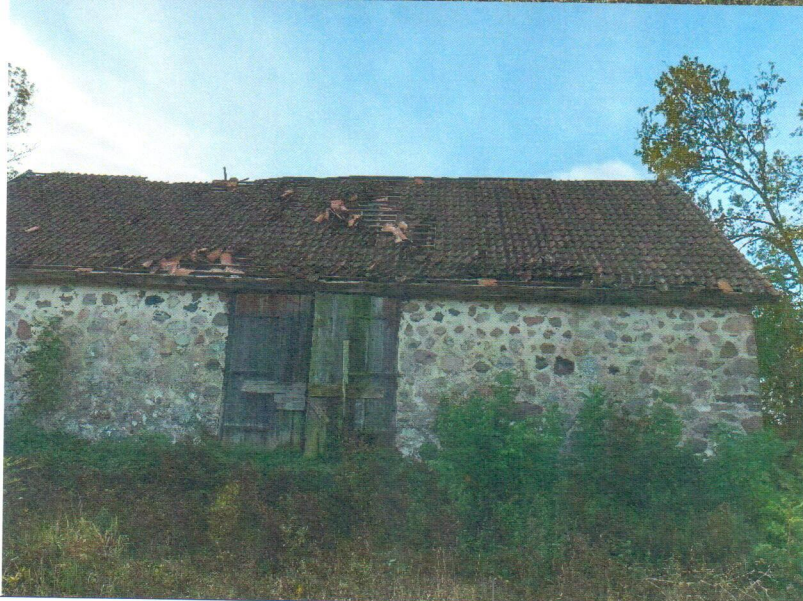
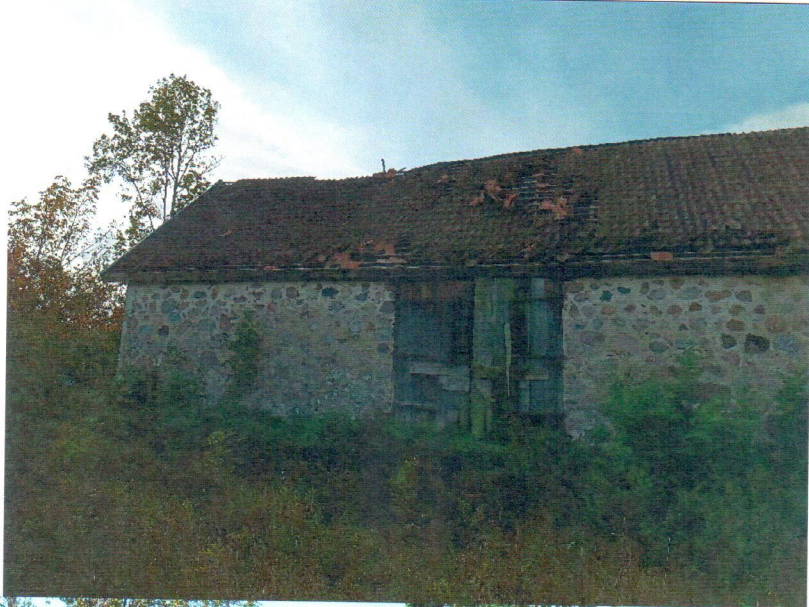
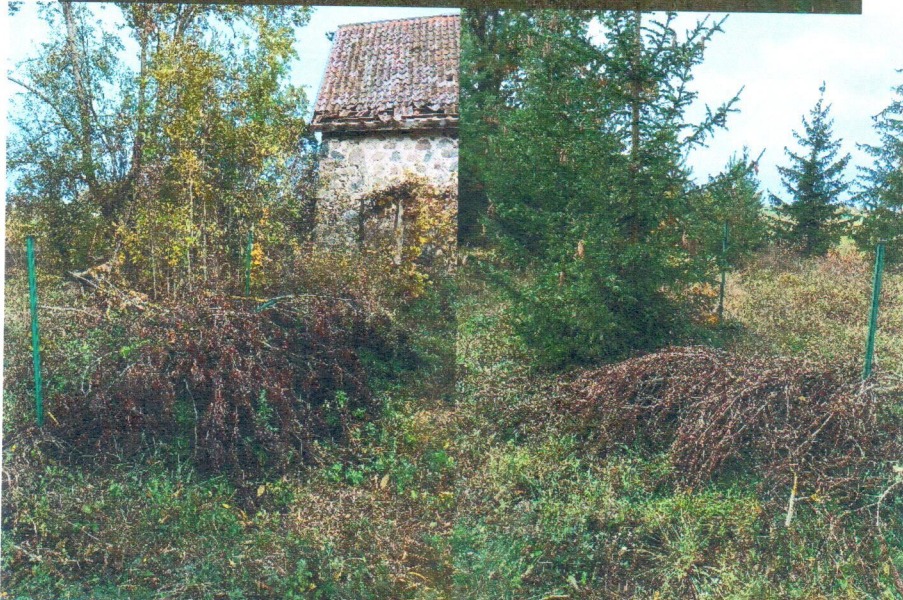
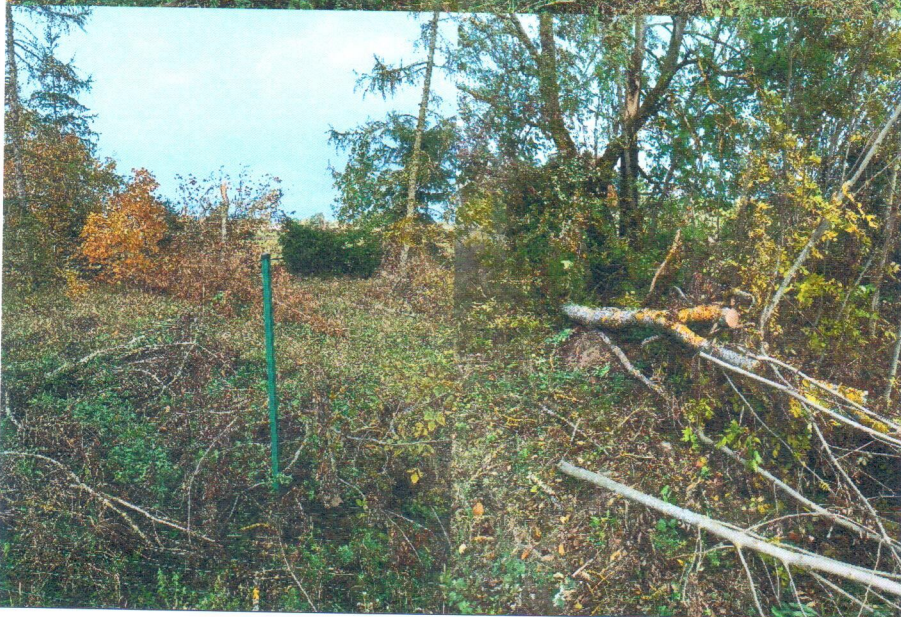
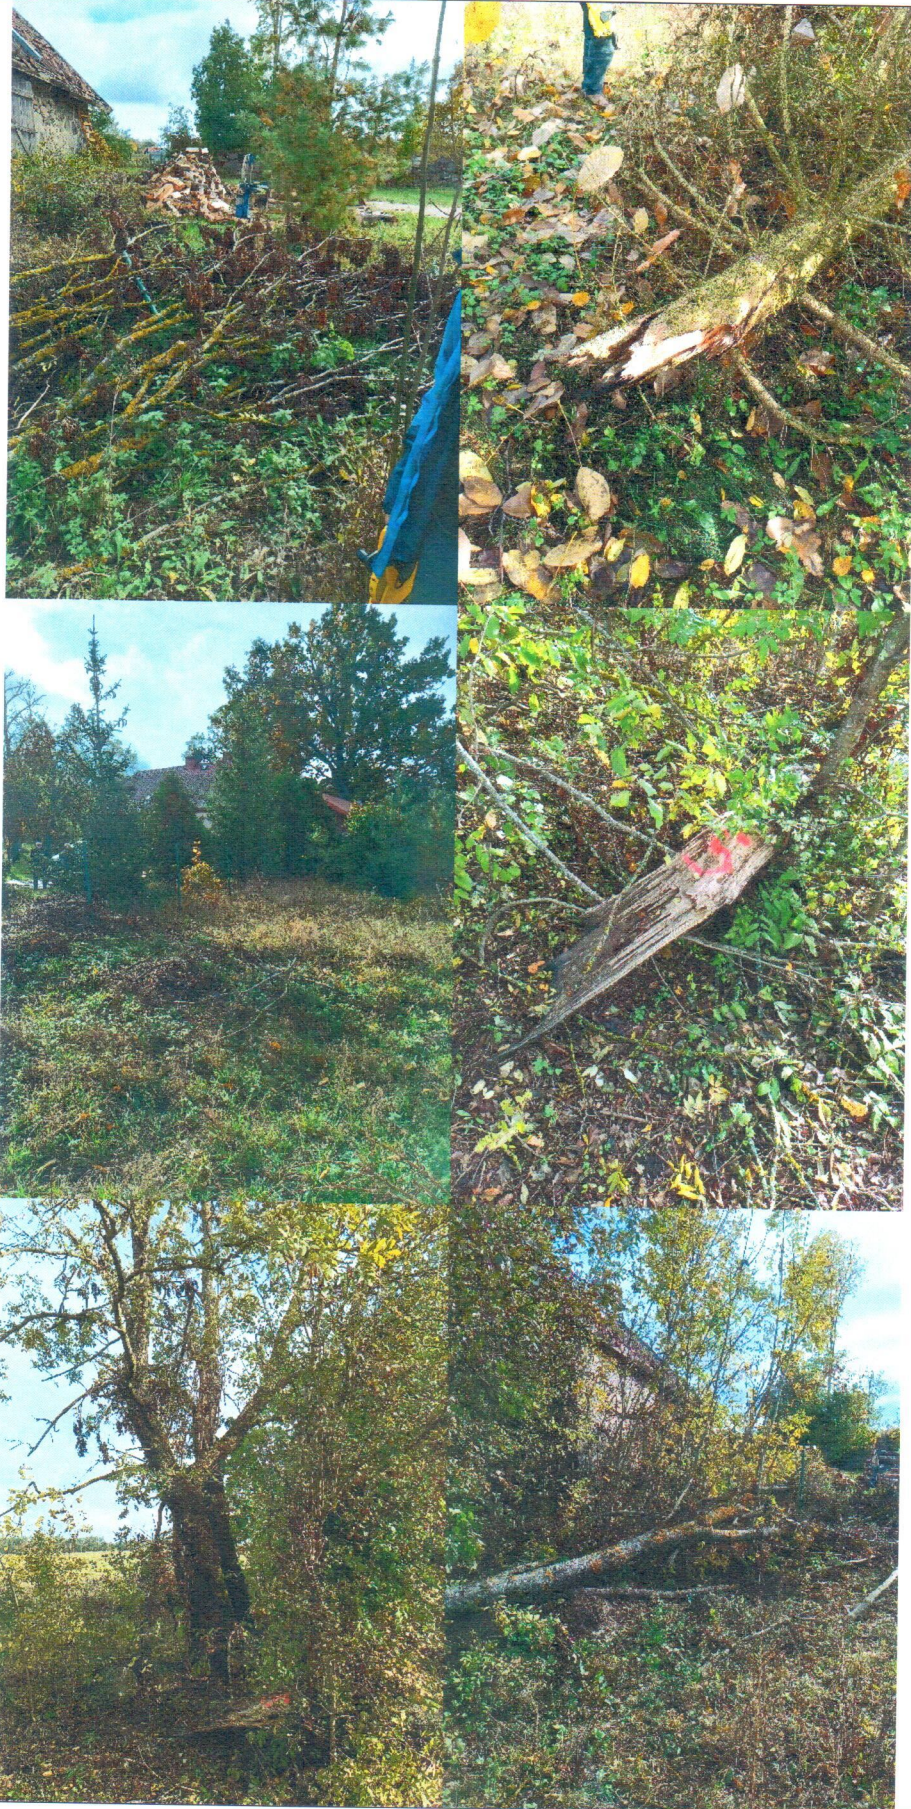
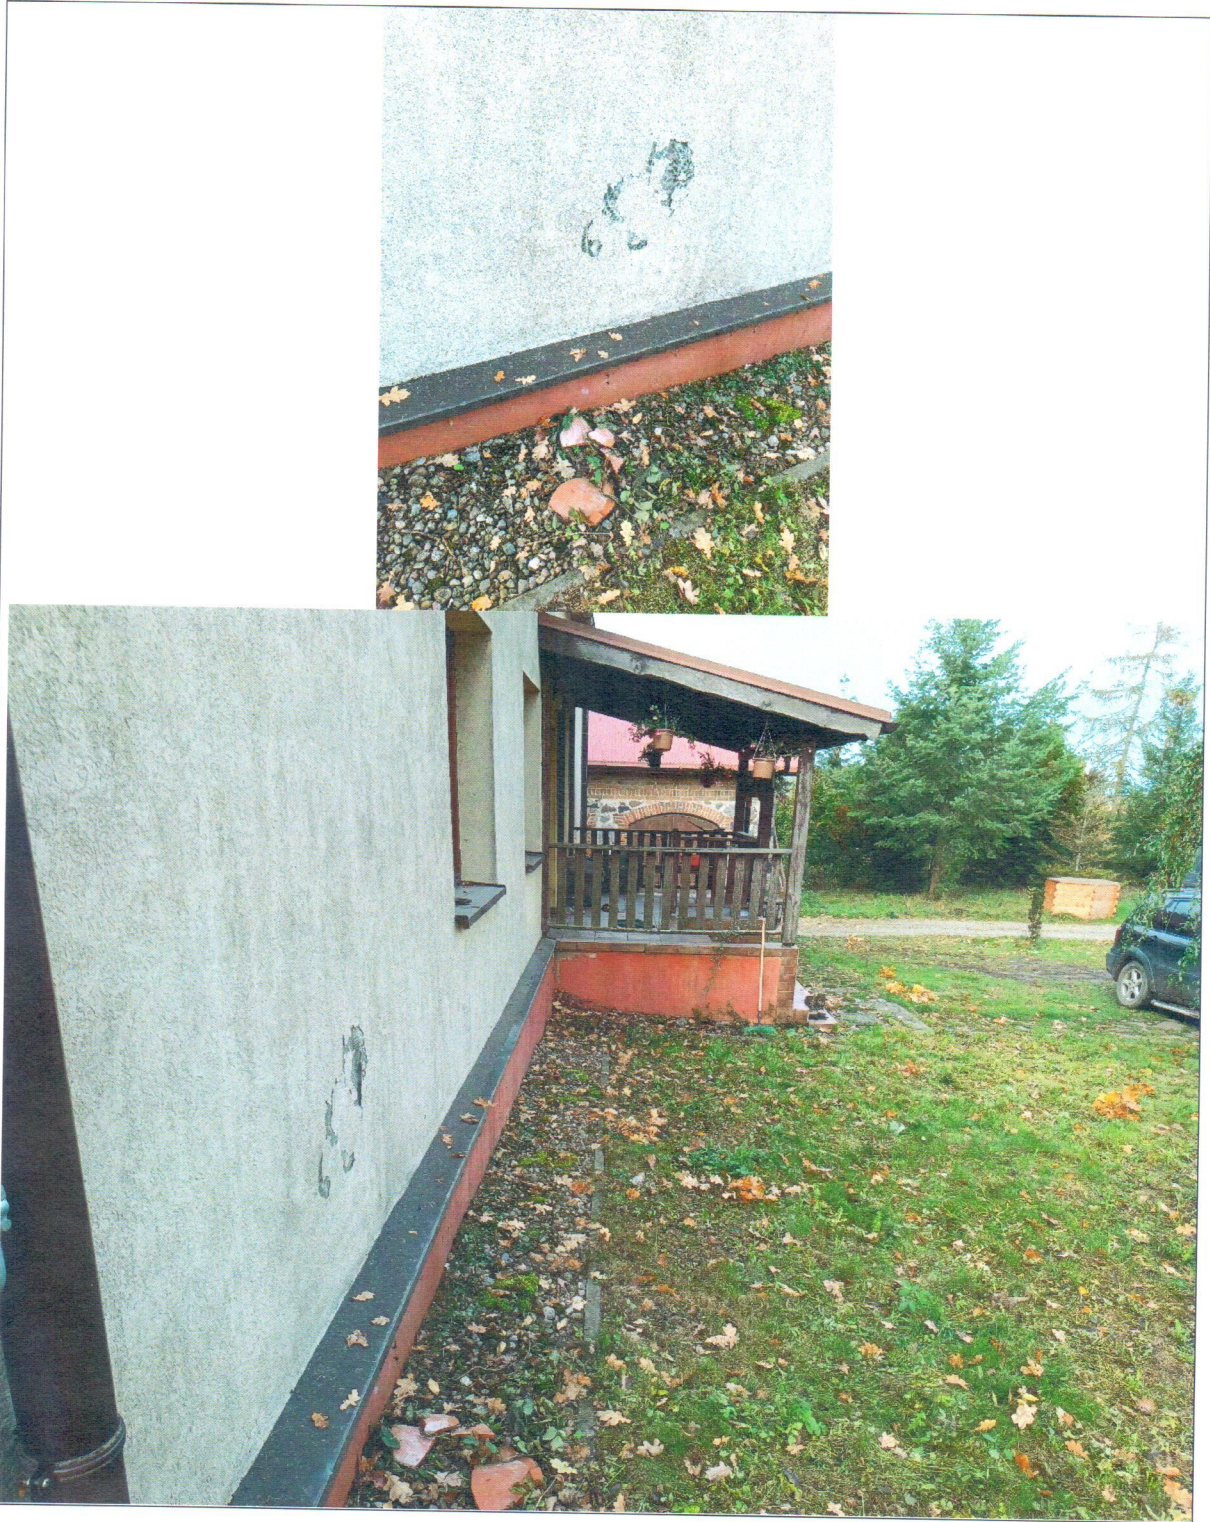
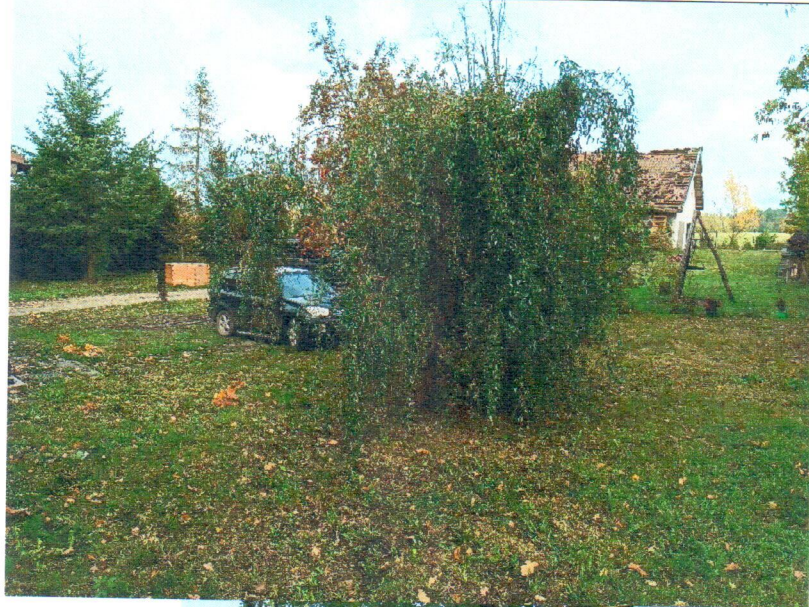
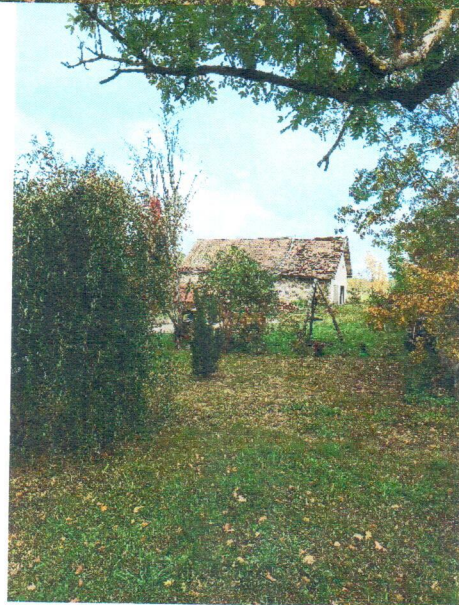
Ogólny szkic sytuacyjny z uwzględnieniem wymiarów:

W wyniku porywistego wiatru uszkodzona została część dachu budynku gospodarczego wraz z jej pokryciem. Podmuch wiatru spowodował rozszczepienie krokwi w części kalenicowej oraz zsunięcie fragmentu połaci (ok. 9,5 mb) z murlaty. Dodatkowo uszkodzeniu uległo pokrycie dachu wykonane z dachówek ceramicznych na znacznej powierzchni dachu. Uszkodzeniu uległy następujące elementy:

- Wymiana deskowania oraz łat – ok 30 m²;
- Wymiana murlaty – 9 mb;
- Wymiana krokwi – ok. 40 mb;
- Przełożenie dachówki na powierzchni ok 120 m²;
- Montaż obróbek blacharskich blacha 0,5 – ok. 15 m²

- Słupek ogrodzeniowy – 1 sztuka;
- Siatka ogrodzeniowa – 25 mb

- Struktura elewacji lekkiej mokrej - ok 1m²
