**Konserwacja i restauracja
barokowych malowideł ściennych z ok. 1730 r.
wraz ze sztukateriami**

**na sklepieniu Sali Sesyjnej Urzędu Miasta Poznania
(dawniej Wielkiego Refektarza)
na parterze zachodniego skrzydła zespołu pojezuickiego
w POZNANIU**

**OPIS TECHNOLOGII I STANU ZACHOWANIA
WRAZ Z PROGRAMEM PRAC**

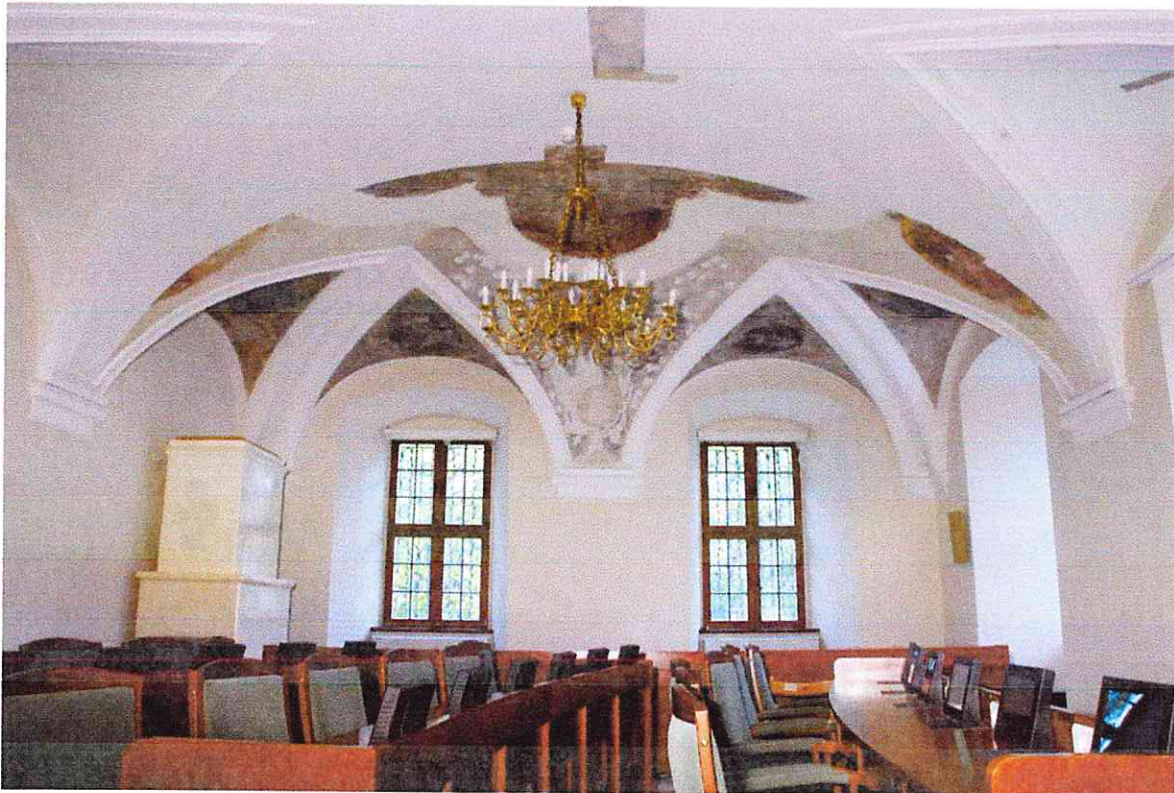
Fot.1. Urząd Miasta Poznania, Sala Sesyjna, (dawniej Wielki Refektarz),
Widok partii południowej
Stan po odsłonięciu w 2018 roku części malowideł ściennych i sztukaterii – ok. 1730r.

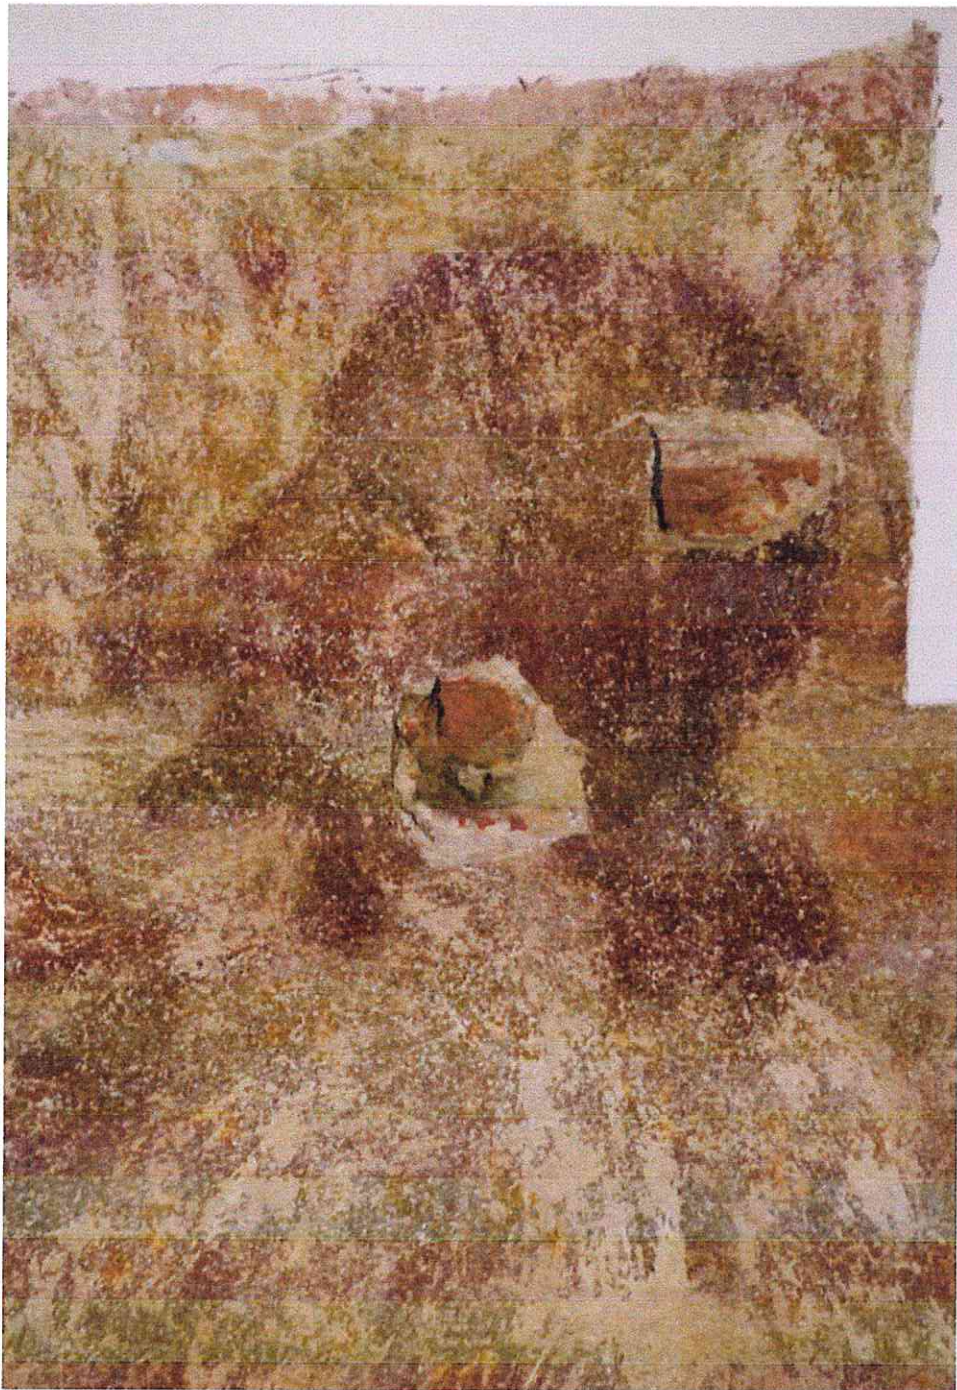
Fot. 3. Detal sceny centralnej

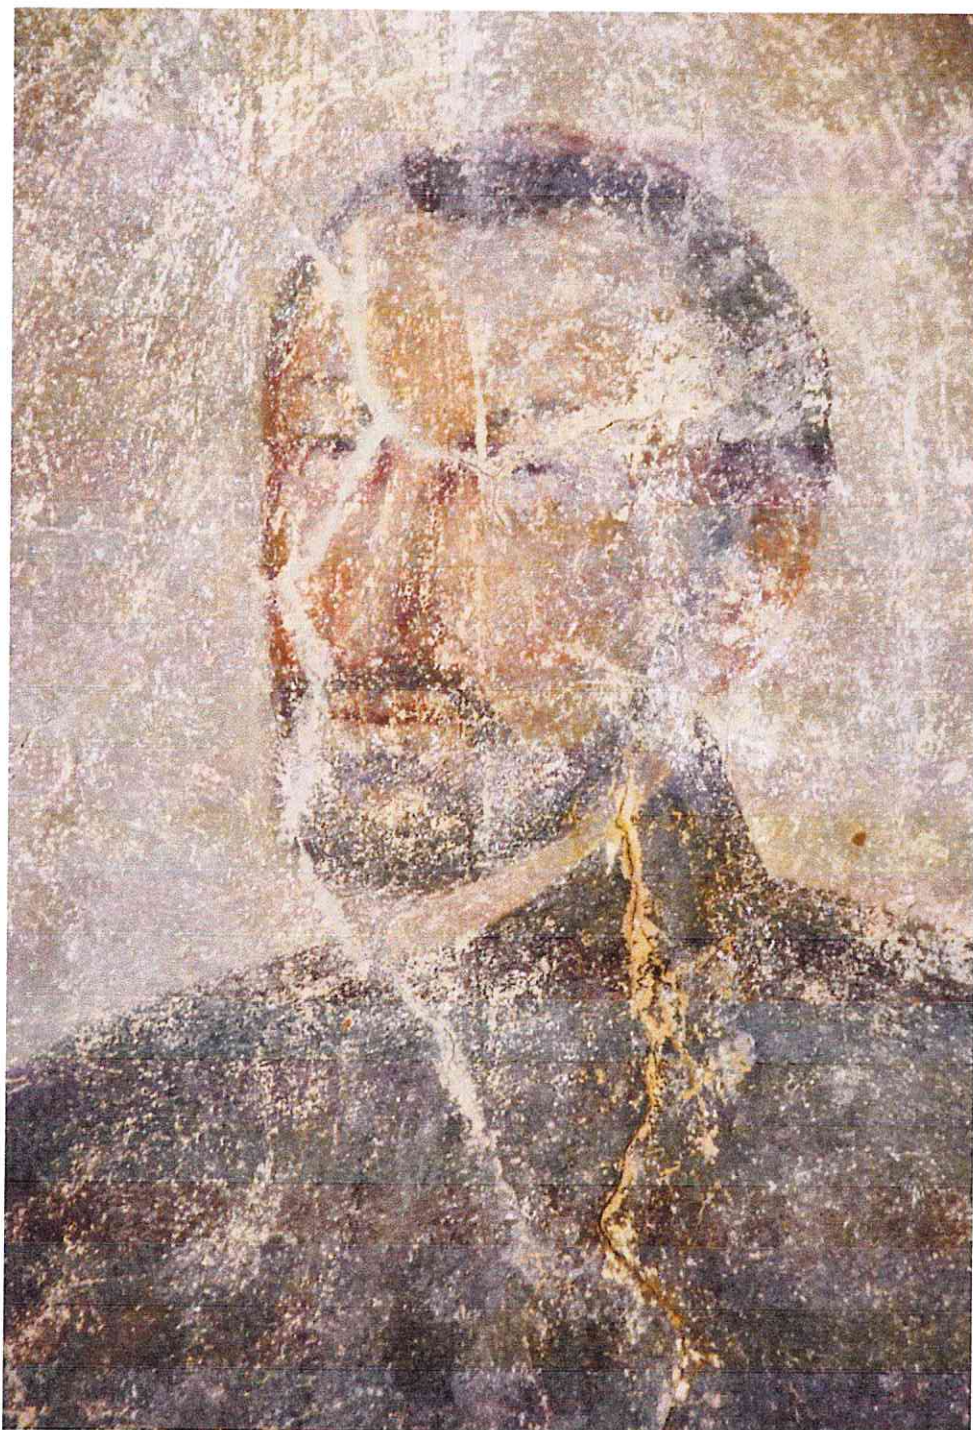
Fot.5. Detal wizerunku Św. Franciszka Ksawerego

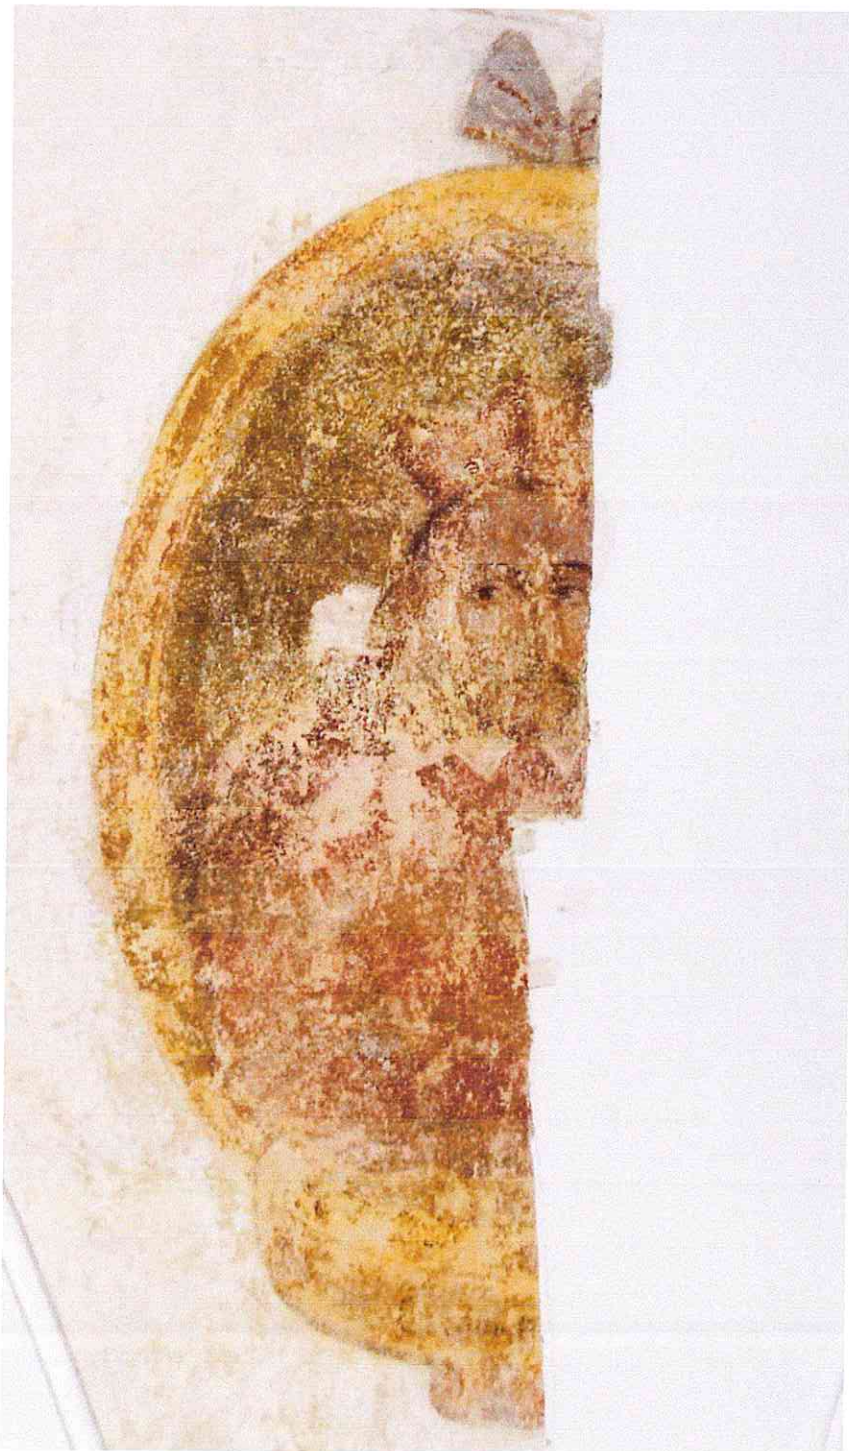
Warstwa malarska - silnie przetarta, uszkodzona, na skutek urazów mechanicznych, spowodowane prawdopodobnie przetarciem malowidła przed zatynkowaniem. Na całej powierzchni występują liczne, drobne ubytki warstwy fresku połączone z płytkimi ubytkami zewnętrznej warstwy zaprawy intonaco oraz kazeinowej warstwy lokalnych wykończeń warstwy malarskiej. Cała powierzchnia zewnętrznej warstewki węglanowej malowidła jest w znacznym stopniu zabrudzona. Malowidła temperowe – portrety kardynałów i błękitna monochromia towarzysząca sztukateriom – silnie pudrująca się i przetarta.

Fot.6. Wysklepek zachodni z częściowo odsłoniętym wizerunkiem kardynała.
Widoczne na całej powierzchni liczne ubytki warstwy malarskiej wraz z
zewnątrzną warstwą zaprawy

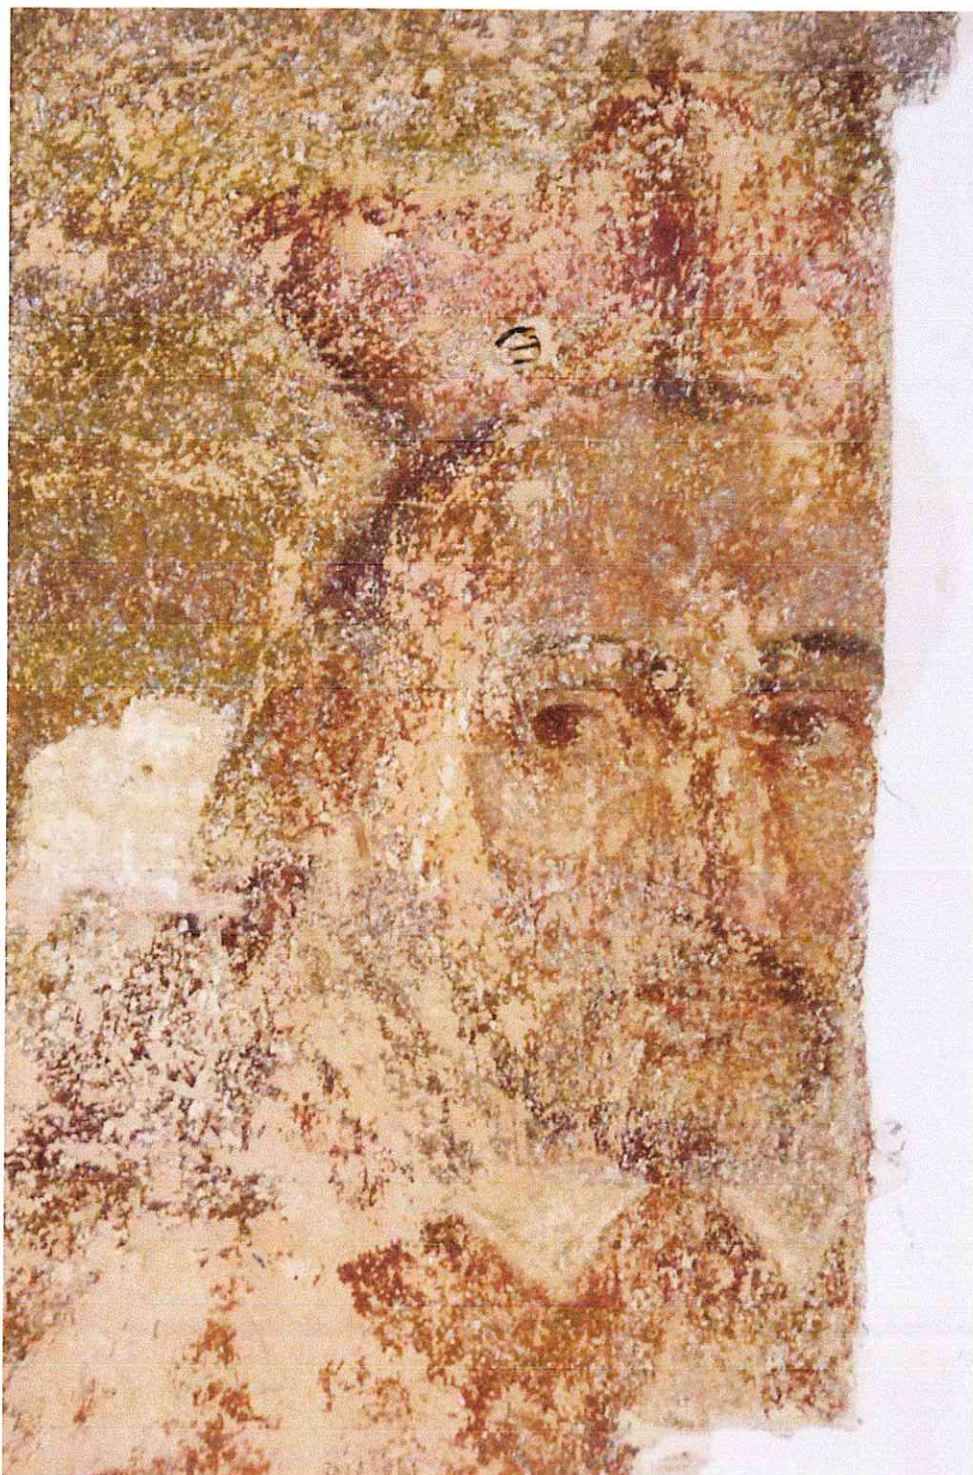
Fot.7. Detal wizerunku kardynała

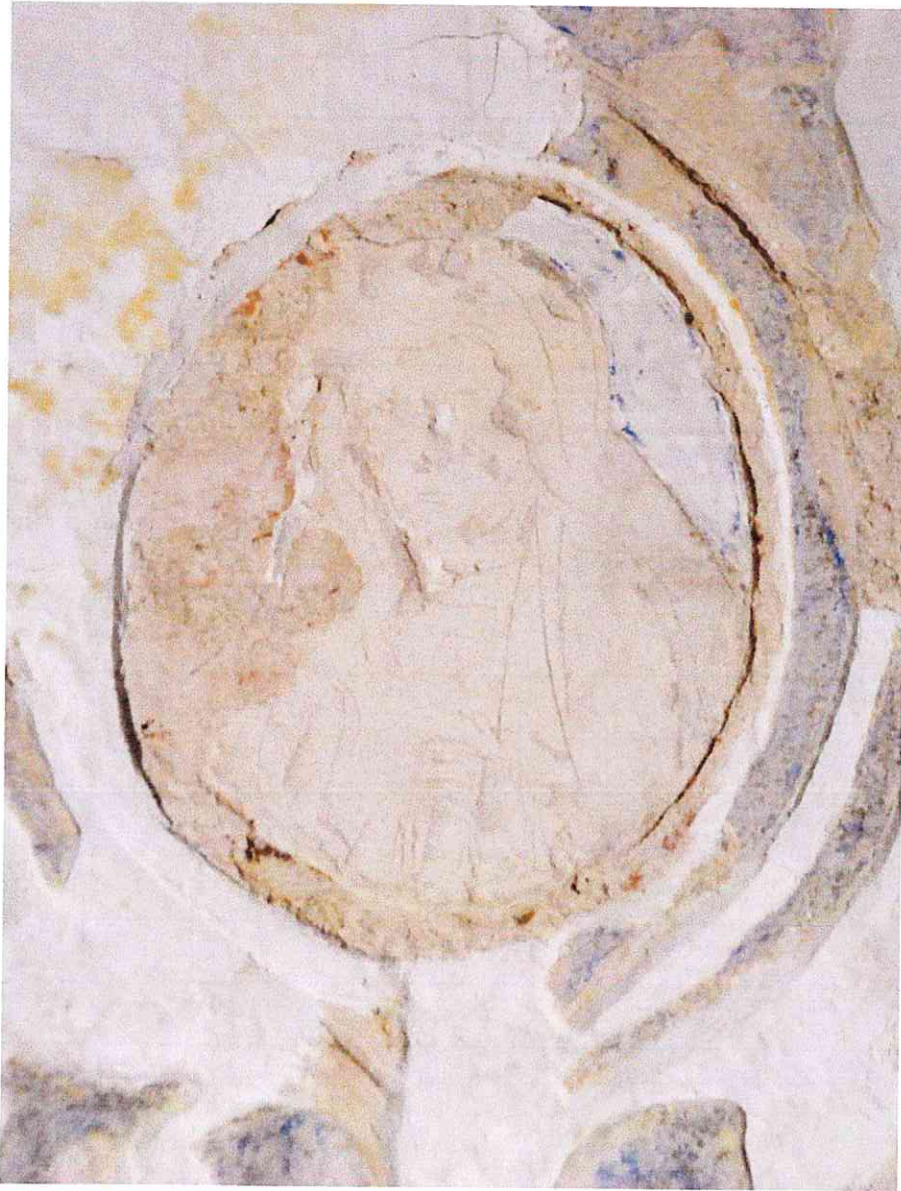
Fot.9. Detal - Tondo z rysunkiem Marii wrytym w suchym tynku.
