**OPINIA MYKOLOGICZNO-BUDOWLANA  
DOTYCZĄCA OCENY AKTUALNEGO STANU TECHNICZNEGO WIĘZBY  
DACHOWEJ W BUDYNKU „A” ZLOKALIZOWNEGO PRZY  
PL. KATEDRALNYM 17 I ŚCIANY ZACHODNIEJ W PIWNICACH BUDYNKU „C”  
ZLOKALIZOWANEGO PRZY UL. KANONIEJ 12-14  
WE WROCŁAWIU.**

**OBIEKTY:** Budynek „A” „Wieży Kapituły” , pl. Katedralny 17, Wrocław,  
Budynek „C” ul. Kanonia 12-14, Wrocław

czerwiec, 2016 r.

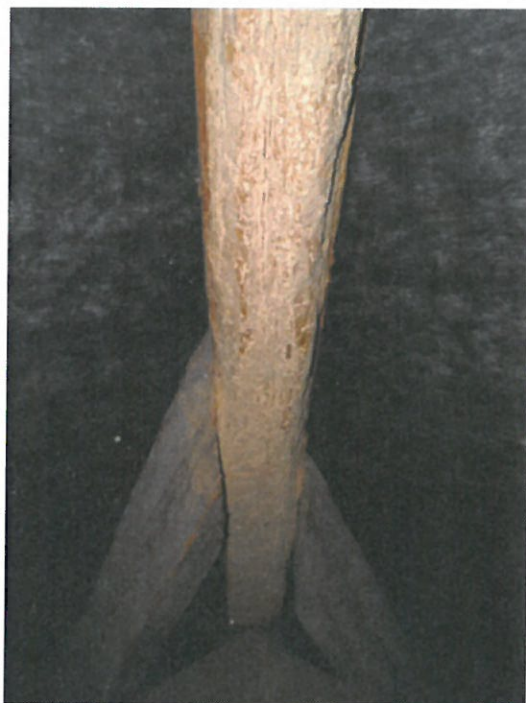
Fot.1. Widok północno-zachodniej krokwi narożnej.

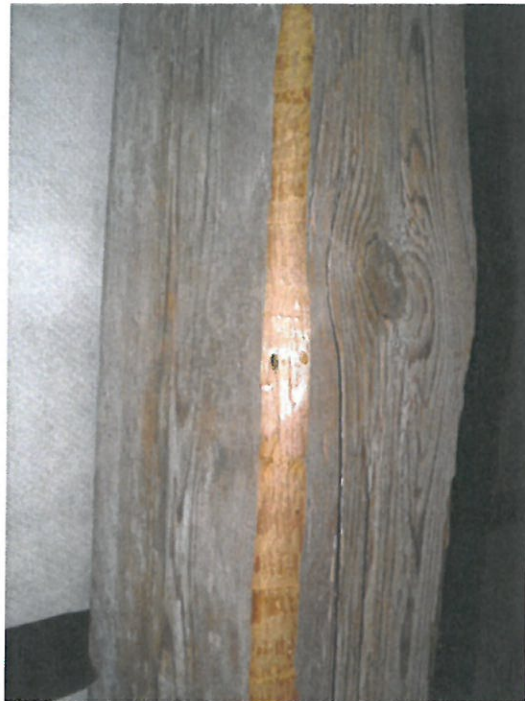
- wieżba dachowa jest dwupoziomowa,
- wieżba dachowa jest tradycyjna typu ciesielskiego,
- drewno w wieźbie dachowej jest „stare” o czym świadczą liczne spękania skurczowe (fot. 2, 7, 8 – zamieszczone w załączniku 1)
- do połączenia poszczególnych elementów drewnianych ze sobą zastosowano tradycyjne złącza ciesielskie (zaciosy, wręby, czopy, kołki drewniane) – fot.9,

- 
- w ostatnim okresie wykonano remont polegający na mechanicznym oczyszczeniu powierzchni elementów drewnianych – fot. 2-7,
  - najprawdopodobniej zaimpregnowano wówczas powierzchniowo elementy drewniane środkiem biobójczym.
  - prace polegające na oczyszczeniu elementów drewnianych wykonano niestarannie (pozostały miejsca, w których widoczne są otwory wylotowe po owadach oraz chodniki larwalne wypełnione mączką drzewną) – fot.9; szacuje się, że dotyczy to ok. 5% elementów,
  - widoczne otwory wylotowe są dwojakiego rodzaju (fot. 2, 5, 6) :
    - otwory okrągłe o średnicy ok. 1.5 mm,
    - otwory owalne o wymiarach ok. 4 na 7 mm.

Fot.2. Widok przykładowej krokwi z widocznym otworem wylotowym spuszczela.

**6.1** Zaleca się uzupełnienie wykonanych napraw więźby dachowej poprzez kontynuację oczyszczania skorodowanych elementów drewnianych metodą ociosywania i szczotkowania. Po dokładnym oczyszczeniu do drewna „zdrowego” należy powierzchni drewna zaimpregnować czterofunkcyjnym środkiem biobójczym (przeciw owadom, grzybom domowym i pleśniam oraz ogniowi).

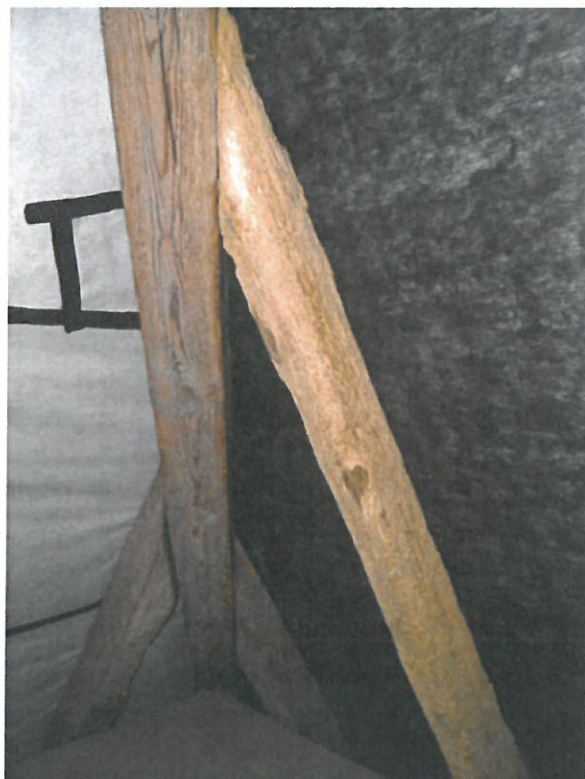
Fot.3. Widok południowo-wschodniej krokwi narożnej. 1-krokiew narożna, 2 – krokiew w połaci południowej.

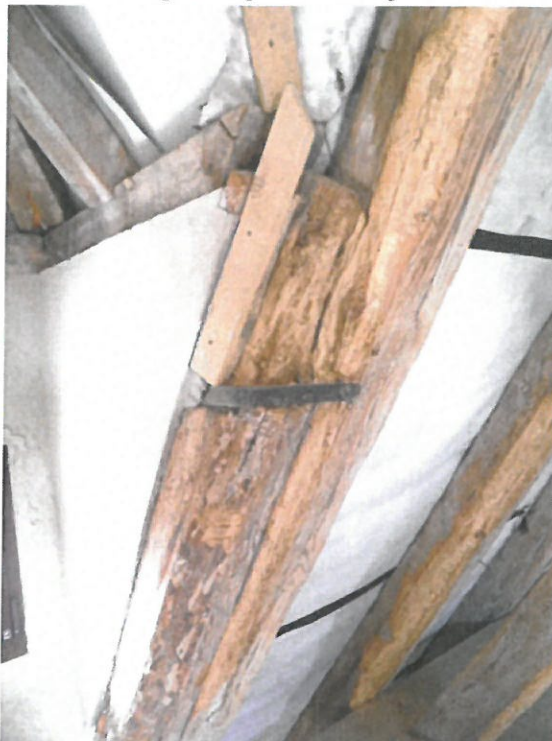
**5.2.** Prace remontowe wykonane zostały niestarannie ( nie oczyszczono dokładnie wszystkich elementów do drewna „zdrowego”). Istnieje więc ryzyko, że w drewnie pozostały żywe larwy owadów. Szacuje się, że dotyczy to ok. 5 % elementów drewnianych.

Fot.4. Przykładowy widok z jednej z krokwi w połaci wschodniej. Widoczne znaczne porażenie krokwi (element ten powinien być wzmocniony lub wymieniony).

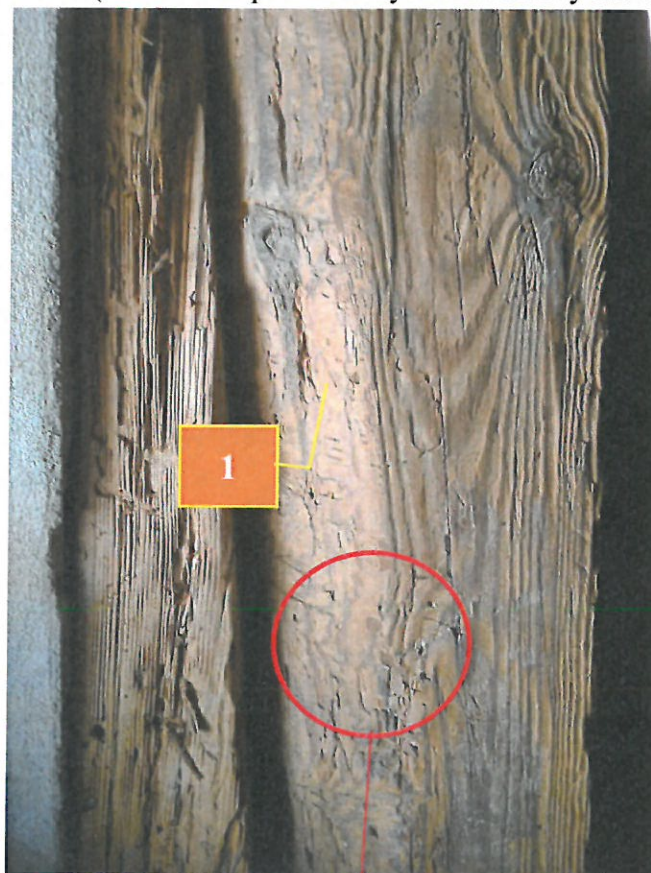
Fot.5. Przykładowy widok z jednej z krokwi. Widoczne: 1 – chodniki larwalne z mączką drzewną, 2 - otwory wylotowe kołatka domowego.

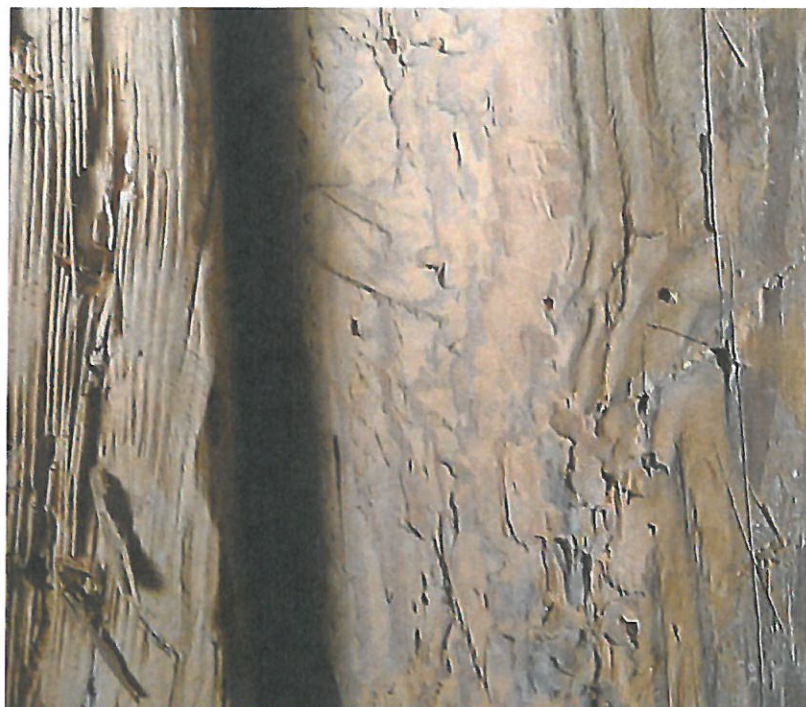
Fot.6. Powiększenie fragmentu fot.5 z widocznymi otworami wylotowymi owadów.

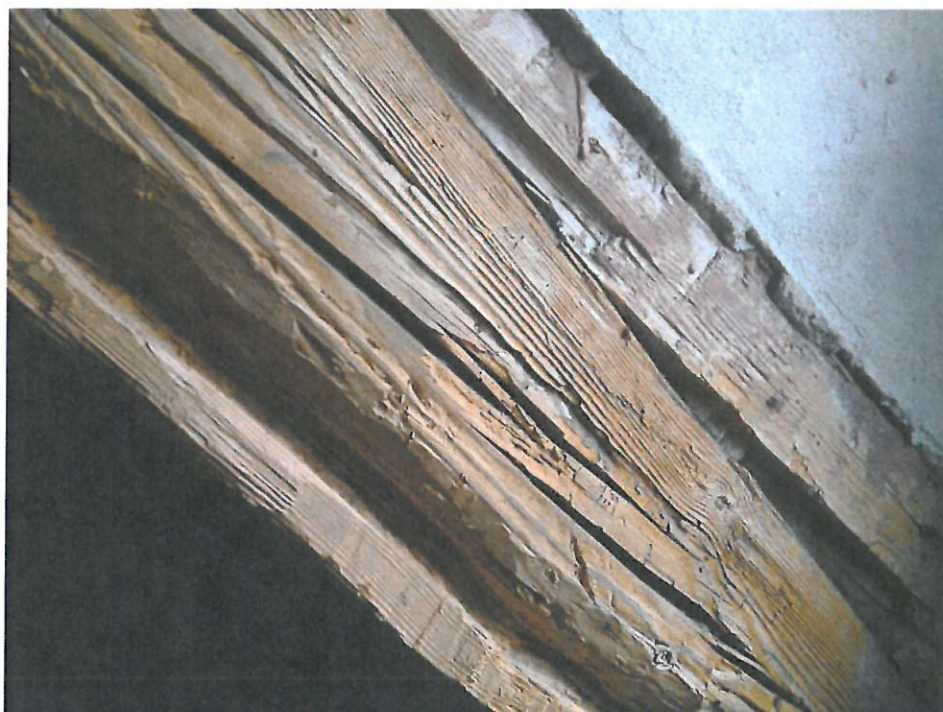
Fot.7. Przykładowy widok krokwi w połaci wschodniej. Widoczne spękania skurczowe drewna.

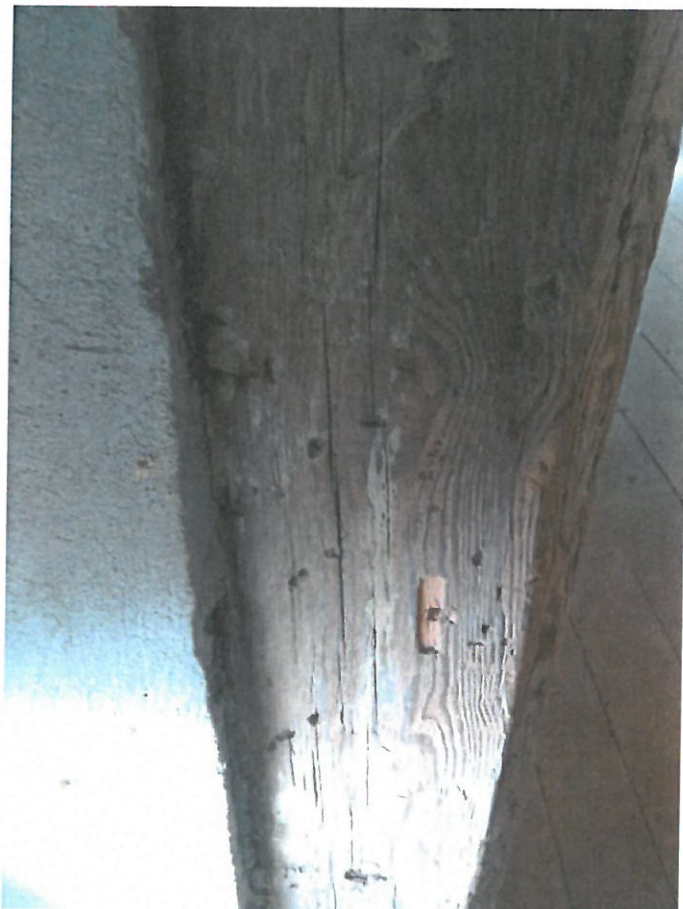
Fot.8. Przykładowy widok nieociosanego (nieoczyszczonego) elementu drewnianego z widocznymi otworami wylotowymi po owadach.

**6.2** Można rozważyć zastosowanie metody mikrofalowej do zniszczenia istniejących jeszcze w drewnie owadów (jeżeli wystąpią odpowiednie warunki techniczne i urządzenie mikrofalowe „zmieści” się na strychu).

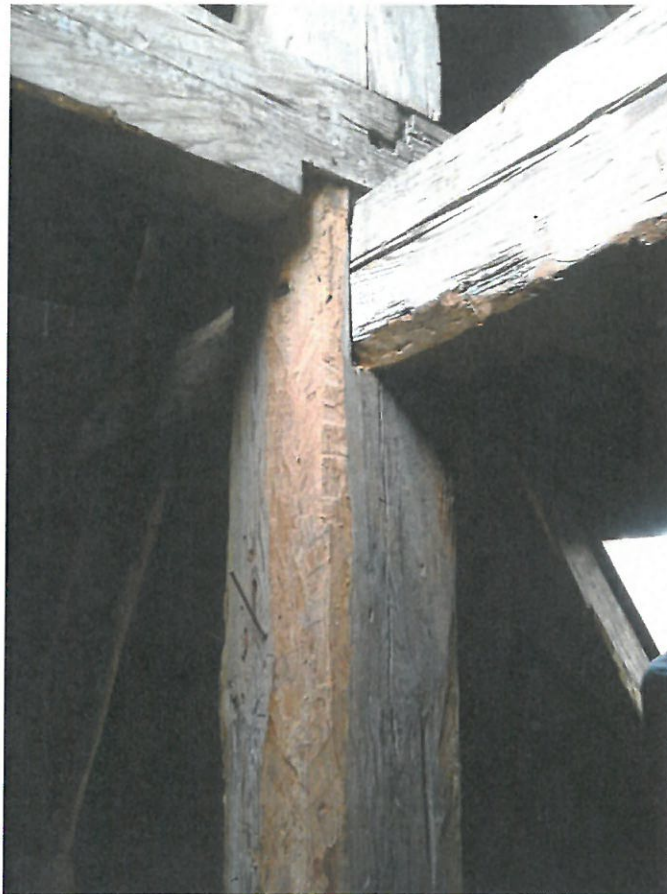
Fot.9. Przykładowy widok węzła połączeniowego płatwi, słupka i jętki.

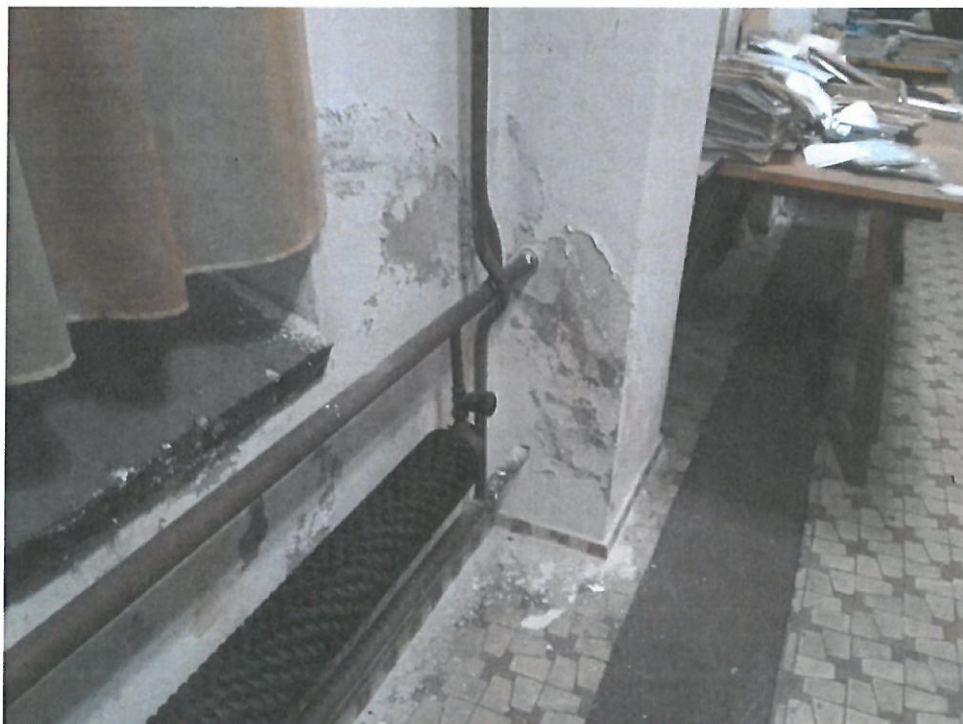
Ściany piwniczne w budynku przy ul. Kanoniej 12-14 są murowane z cegły ceramicznej pełnej. Od wewnątrz częściowo-pokryte są tynkiem cementowo-wapiennym a częściowo są nieotynkowane. Z informacji i fotografii wykonanych przez archeologa wynika, że zewnętrzne powierzchnia ścian jest niczym niepokryte (widać czyste lico muru ceglanego). Na otynkowanych powierzchniach wewnętrznych ścian w piwnicach widoczne są typowe objawy destrukcji spowodowanej nadmiernym zawilgoceniem, takie jak (fot. 10-14):

- ciemne plamy,
- krystalizacja soli na powierzchni tynku,
- odpadanie i „łuszczenie „ tynków,
- odpadanie powłok malarskich,
- nadmierna korozja elementów stalowych,
- rozwój grzybów pleśniowych na powierzchni wewnętrznej powierzchni murów.

Przyczyną nadmiernego zawilgocenia murów piwnicznych jest brak izolacji przeciwwilgociowych: poziomych i pionowych.

Fot.10. Przykładowy widok powierzchni wewnętrznej ściany zachodniej w piwnicach budynku zlokalizowanego przy ul. Kanoniej 14-17.

**6.3** Proponowane sposoby wykonania zabezpieczeń przeciwwilgociowych ścian piwnicznych przedstawiono wariantowo na rys. 6.1 – 6.3. w zależności od umiejscowienia ściany i możliwości jej odkopania od zewnątrz.

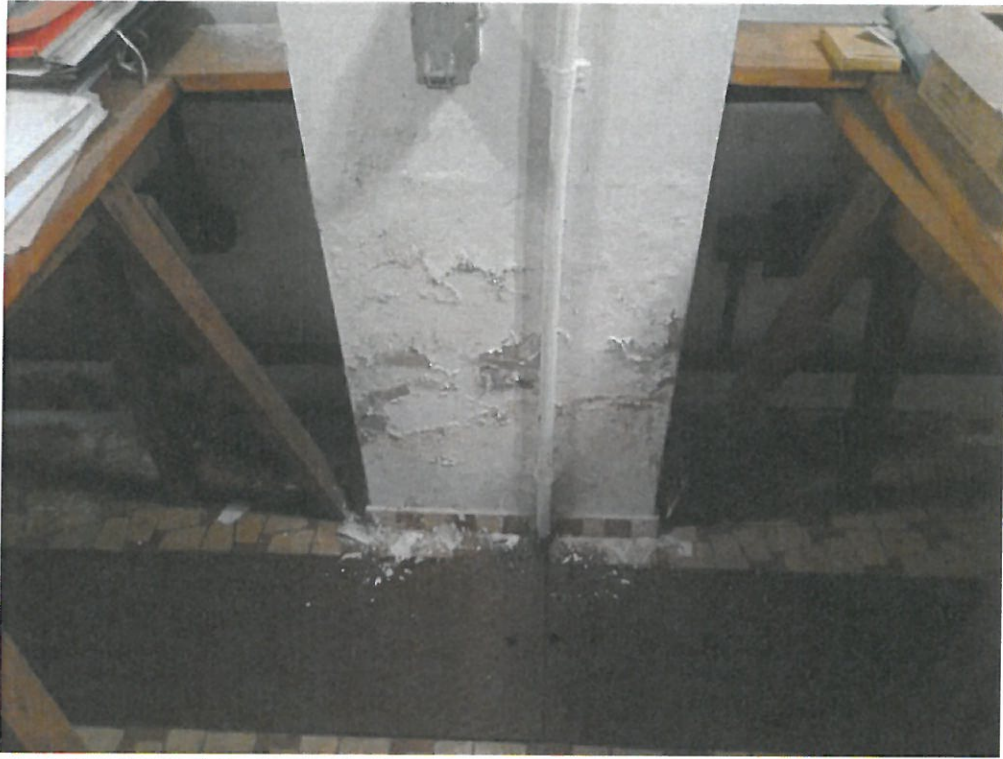
Fot.11. Widok dolnej części pilastra w ścianie zachodniej z objawami destrukcji wilgotnościowej.

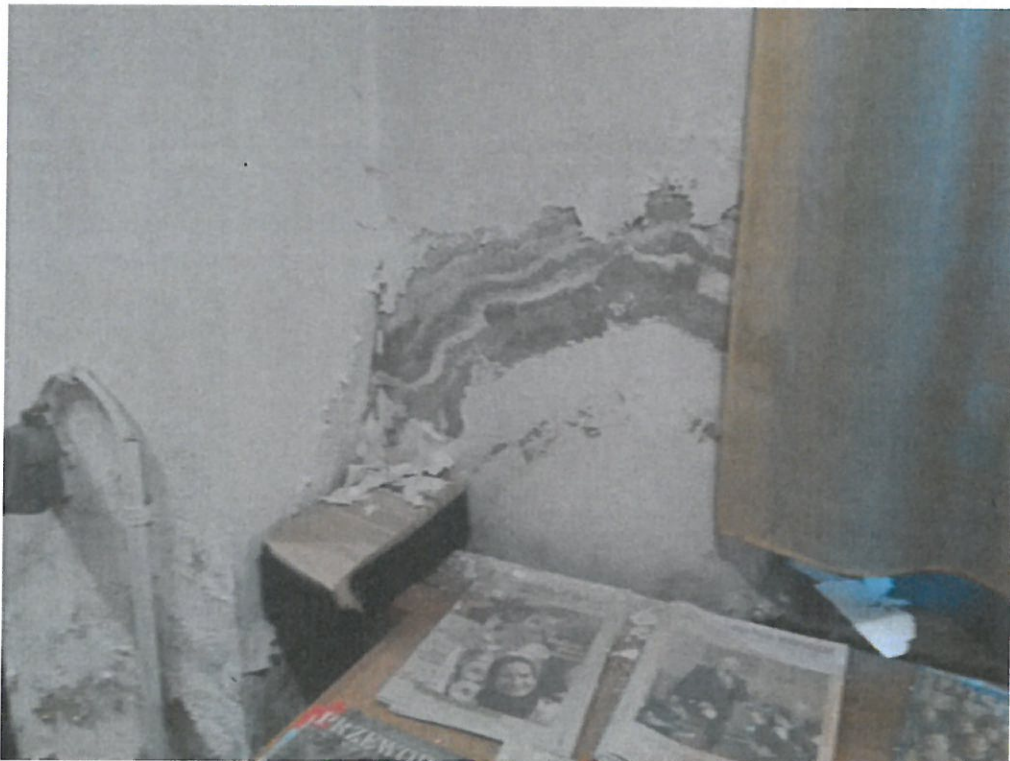
Fot.12. Widok dolnej części ściany z destrukcją wilgotnościową spowodowaną podciąganiem kapilarnym wody w wyniku braku izolacji poziomej.

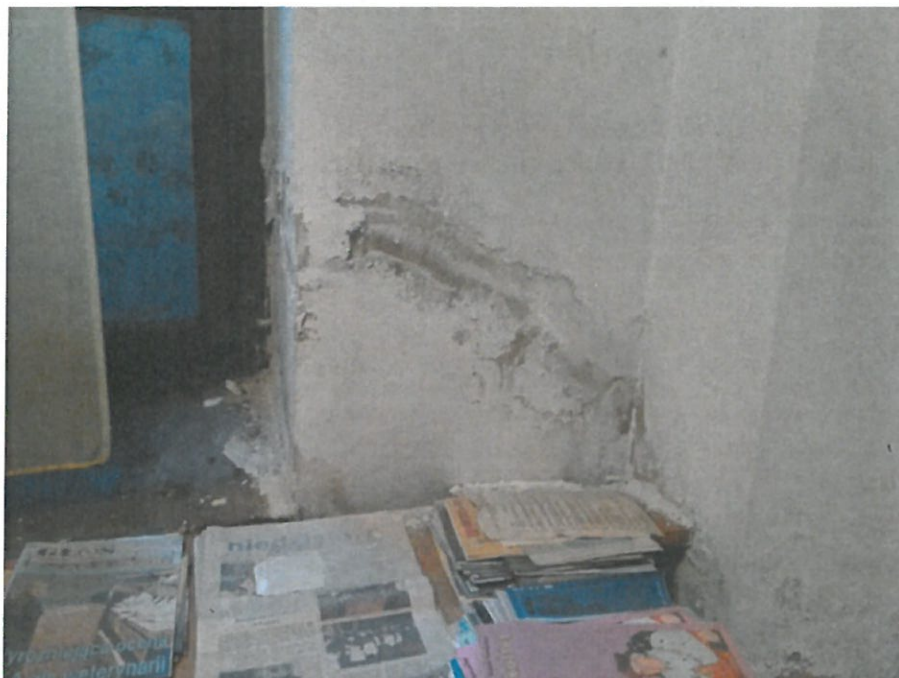
Fot.13. Jak fot. 12, ale widok z boku pilastra przyściennego.

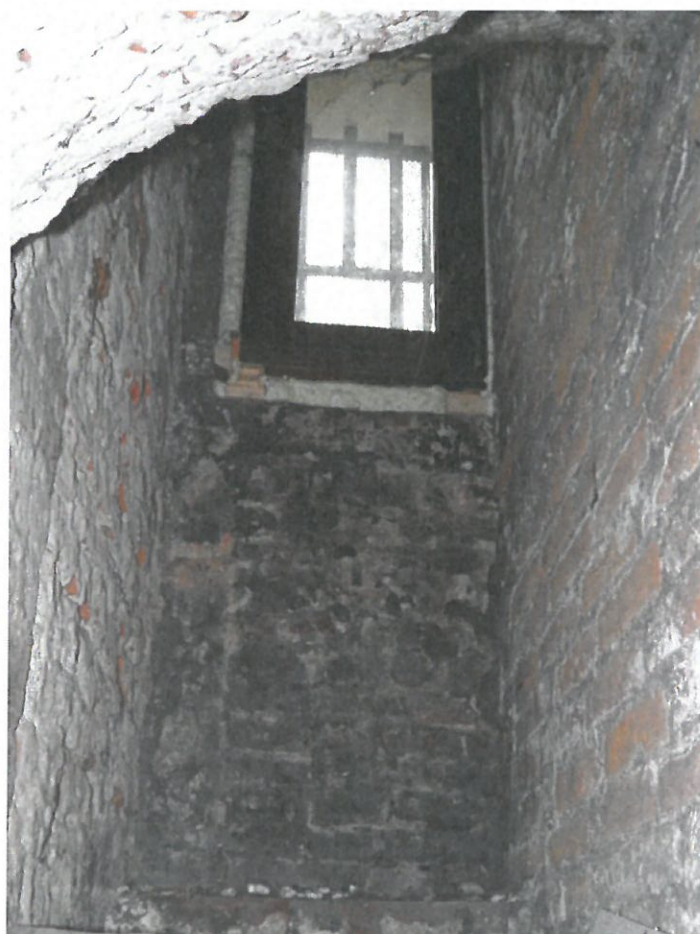
Fot. 14. Widok nieotynkowanej powierzchni wewnętrznej ściany zachodniej.
