5. Istn. urządzenia sanitarne do demontażu
LEGENDA:
Istn. przyłącze gazu
Istn. zewn. instalacja kan. sanitarnej
Istn. przył. wody
Rd1 Istn. rury spustowe kan. deszcz. DN110
Istn. wewn. instalacja kan. sanitarnej prowadzona tuż pod stropem nad piwnicą
ks1 Istn. pion kan. sanitarnej
140x60 mm grzejniki płytowe gr. 10 cm za wyjątkiem grzejników w pom. 4, 3a, 51, 52, które są gr. 6 cm
HYDRANT istn. Hydranty DN25
poziome kanały wentylacyjne zweryfikować długości pod kątem zgodności z przepisami
NAZWA OBIEKTU BUDOWLANEGO
BUDYNEK SŁUŻBY CELNO-SKARBOWEJ
adres: Lubieszyn 11K, działki: nr 884/28 obręb Dobra , 899/1 obręb Dołuje, nr 884/25 obręb Dobra , gmina Dobra
IMIĘ I NAZWISKO PROJEKTANTA
mgr inż. Brygida Małgorzata Rana upr. nr ZAP/0148/POOS/05
PODPIS
Rana
TYTUŁ RYSUNKU
RZUT PIWNICY INWENTARYZACJA inst. wod.-kan., gaz i c.o.
BRANŻA
sanitarna
DATA SPORZĄDZENIA
listopad 2024
SKALA RYS.

1:100
NR RYS.
S-01

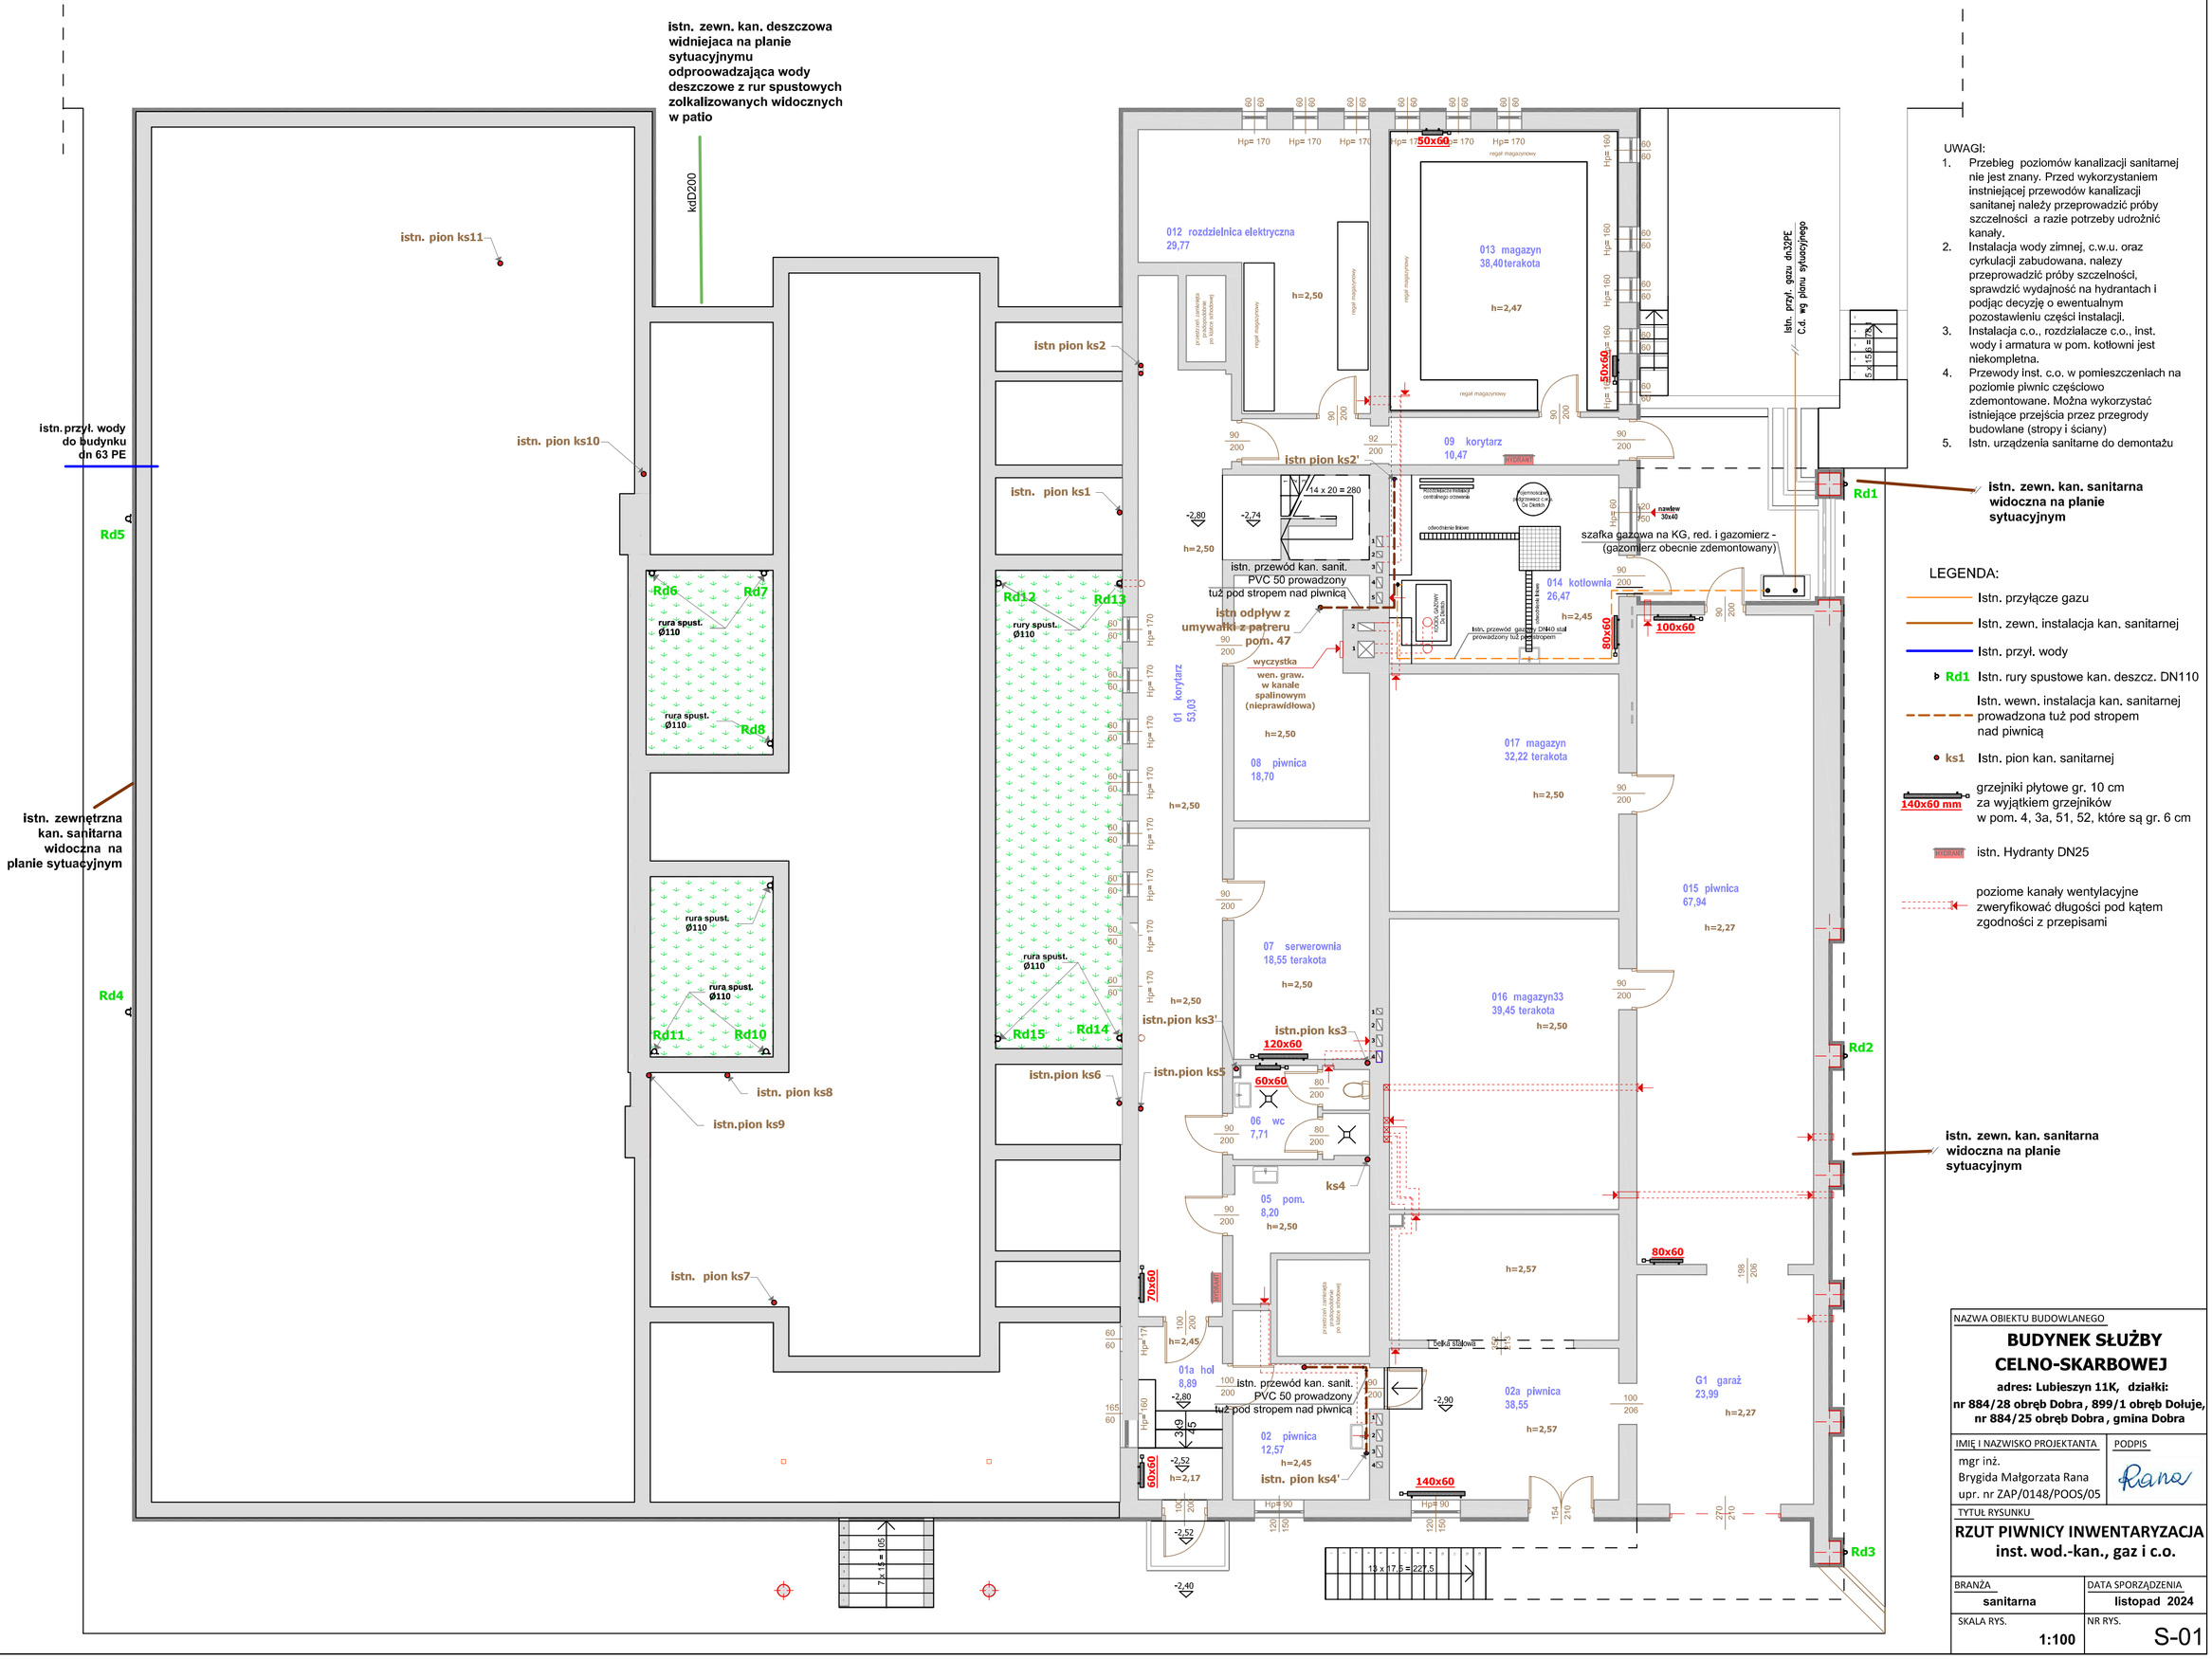
wyczystka wen. graw. w kanale spalinowym (nieprawidłowa)
01 korytarz 53,03
h=2,50
08 piwnica 18,70
h=2,50
014 kotłownia 26,47
h=2,45
szafka gazowa na KG, red. i gazomierz - (gazomierz obecnie zdemontowany)
nawiew 30x40
100x60
80x60
istn. przewód gazowy DN40 stal prowadzony tuż pod stropem
017 magazyn 32,22 terakota
h=2,50
015 piwnica 67,94
h=2,27
07 serwerownia 18,55 terakota
h=2,50
istn.pion ks3'
istn.pion ks3
120x60
istn.pion ks5
60x60
06 wc 7,71
ks4
05 pom. 8,20
h=2,50
016 magazyn33 39,45 terakota
h=2,50
Rd2
istn. zewn. kan. sanitarna widoczna na planie sytuacyjnym
80x60
h=2,57
70x60
HYDRANT
przestrzeń zamknięta przeznaczona do klatka schodowej
Belka stalowa
01a hol 8,89
h=2,45
istn. przewód kan. sanit. PVC 50 prowadzony tuż pod stropem nad piwnicą
02 piwnica 12,57
h=2,45
istn. pion ks4'
60x60
02a piwnica 38,55
h=2,57
140x60
G1 garaż 23,99
h=2,27
7 x 15 = 105
13 x 17,5 = 227,5
Rd3
-2,40
UWAGI:

1. Przebieg poziomów kanalizacji sanitarnej nie jest znany. Przed wykorzystaniem instniejącej przewodów kanalizacji sanitanej należy przeprowadzić próby szczelności a razie potrzeby udrożnić kanały.

2. Instalacja wody zimnej, c.w.u. oraz cyrkulacji zabudowana. nalezy przeprowadzić próby szczelności, sprawdzić wydajność na hydrantach i podjąc decyzję o ewentualnym pozostawieniu części instalacji.

3. Instalacja c.o., rozdzlalacze c.o., inst. wody i armatura w pom. kotłowni jest niekompletna.
4. Przewody inst. c.o. w pomieszczeniach na poziomie piwnic częściowo zdemontowane. Można wykorzystać istniejące przejścia przez przegrody budowlane (stropy i ściany)
