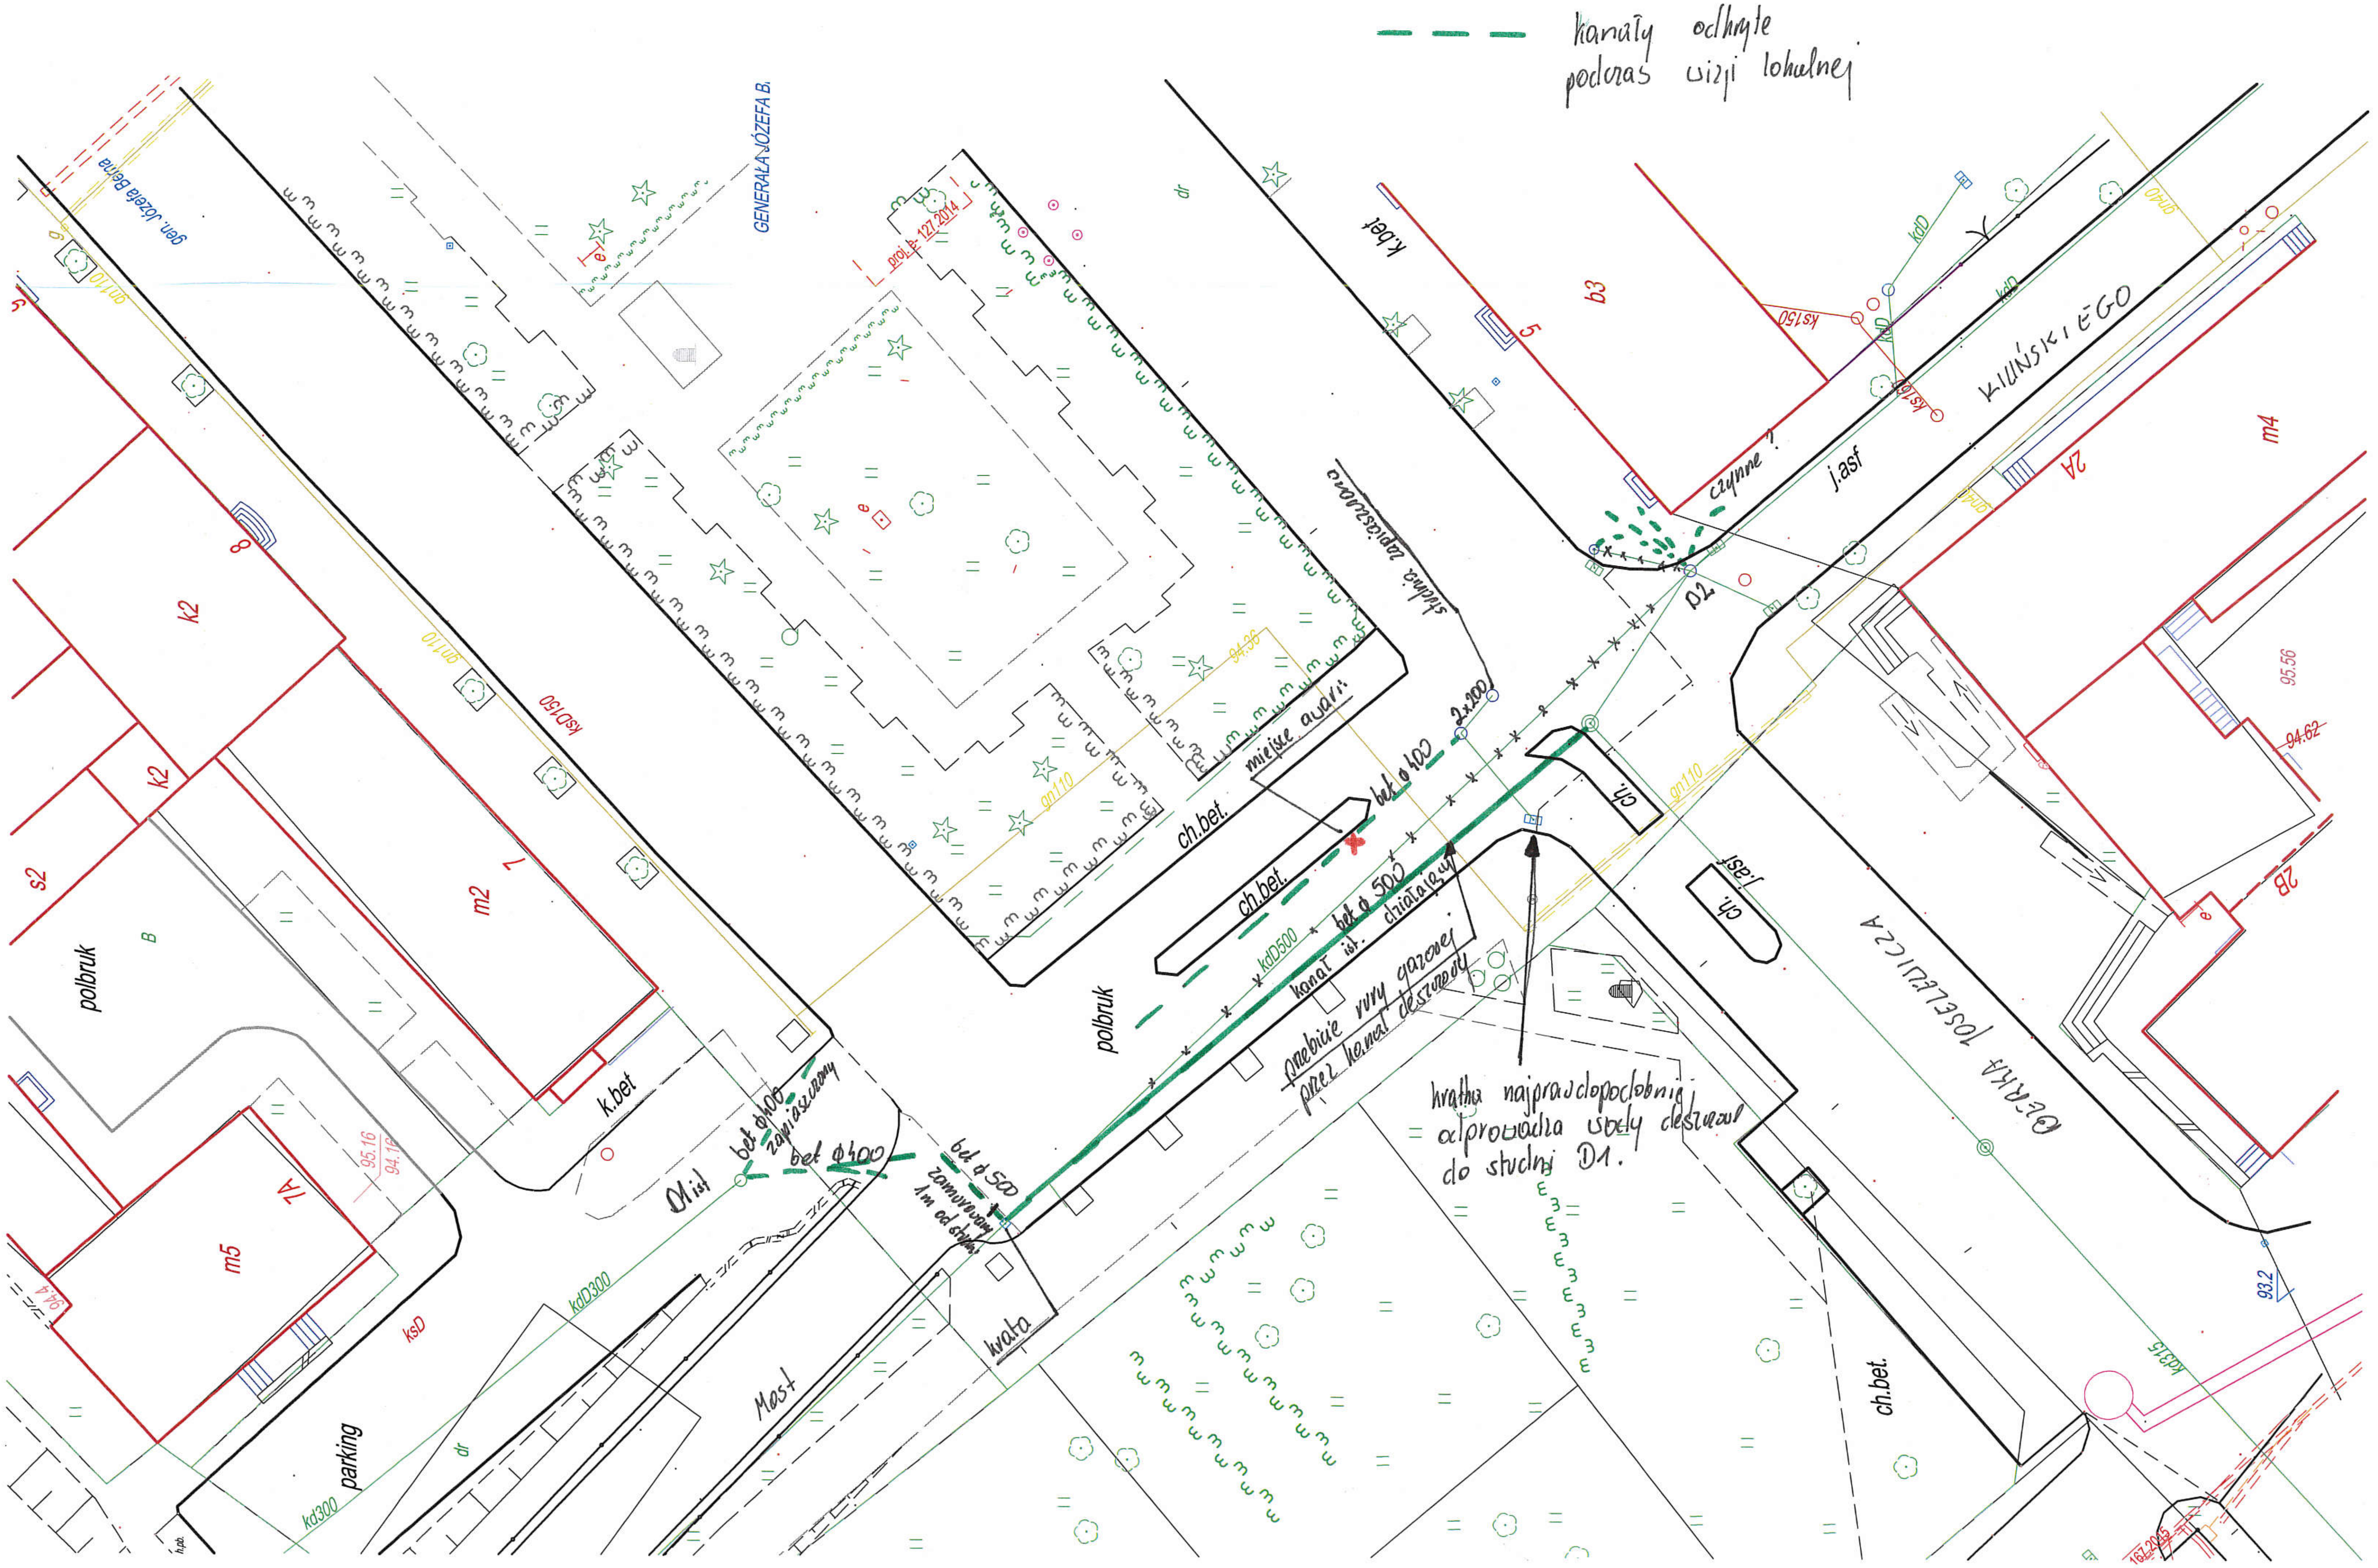
kanały odkryte podczas wizji lokalnej
GENERAŁA JÓZEFA B.
gen. Józefa Bema
KILIŃSKIEGO
OBROŃCÓW TOSZEWICZA
proj. e-127.2014
studnia zapiaszczona
miejsce awarii
czynne ?
j.asf
D2
2x200
bet ϕ 400
bet ϕ 500
kanał ist. działający
kdD500
przebicie rury gazowej przez kanał deszczowy
krata najprawdopodobniej odprowadza wody deszczowe do studni D1.
D1 ist
bet ϕ400 zapiaszczony
bet ϕ400
bet ϕ 500 zamurowany wy od studni
krata
Most
polbruk
parking
ch.bet.
ch.
k.bet
kdD300
kd300
ksD
ksD150
ks150
kdD
kd315
gn110
gn40
dr
b3
m4
2A
2B
k2
m2
s2
m5
1A
95.16
94.16
94.4
95.56
94.62
94.36
93.2
