**PROJEKT TECHNICZNY**  
**KONSTRUKCJA**  
**REMONT DACHU I KOMINÓW NA BUDYNKU BIURA POWIATOWEGO**  
**ARIMR UL. FOCHA 12, 27-400 OSTROWIEC ŚWIĘTOKRZYSKI,**

NR. EWIDENCYJNY DZIAŁKI: OBRĘB; JEDNOSTKA EWIDENCYJNA:	dz. ew. 12/2 0035 260701_1 Ostrowiec Świętokrzyski,
NAZWA INWESTORA:	Agencja Restrukturyzacji i Modernizacji Rolnictwa Świętokrzyski Oddział Regionalny ul. Warszawska 430, 25-414 Kielce
KATEGORIA OBIEKTU BUDOWLANEGO:	XII

Chmielowice, 23 marzec 2022r.

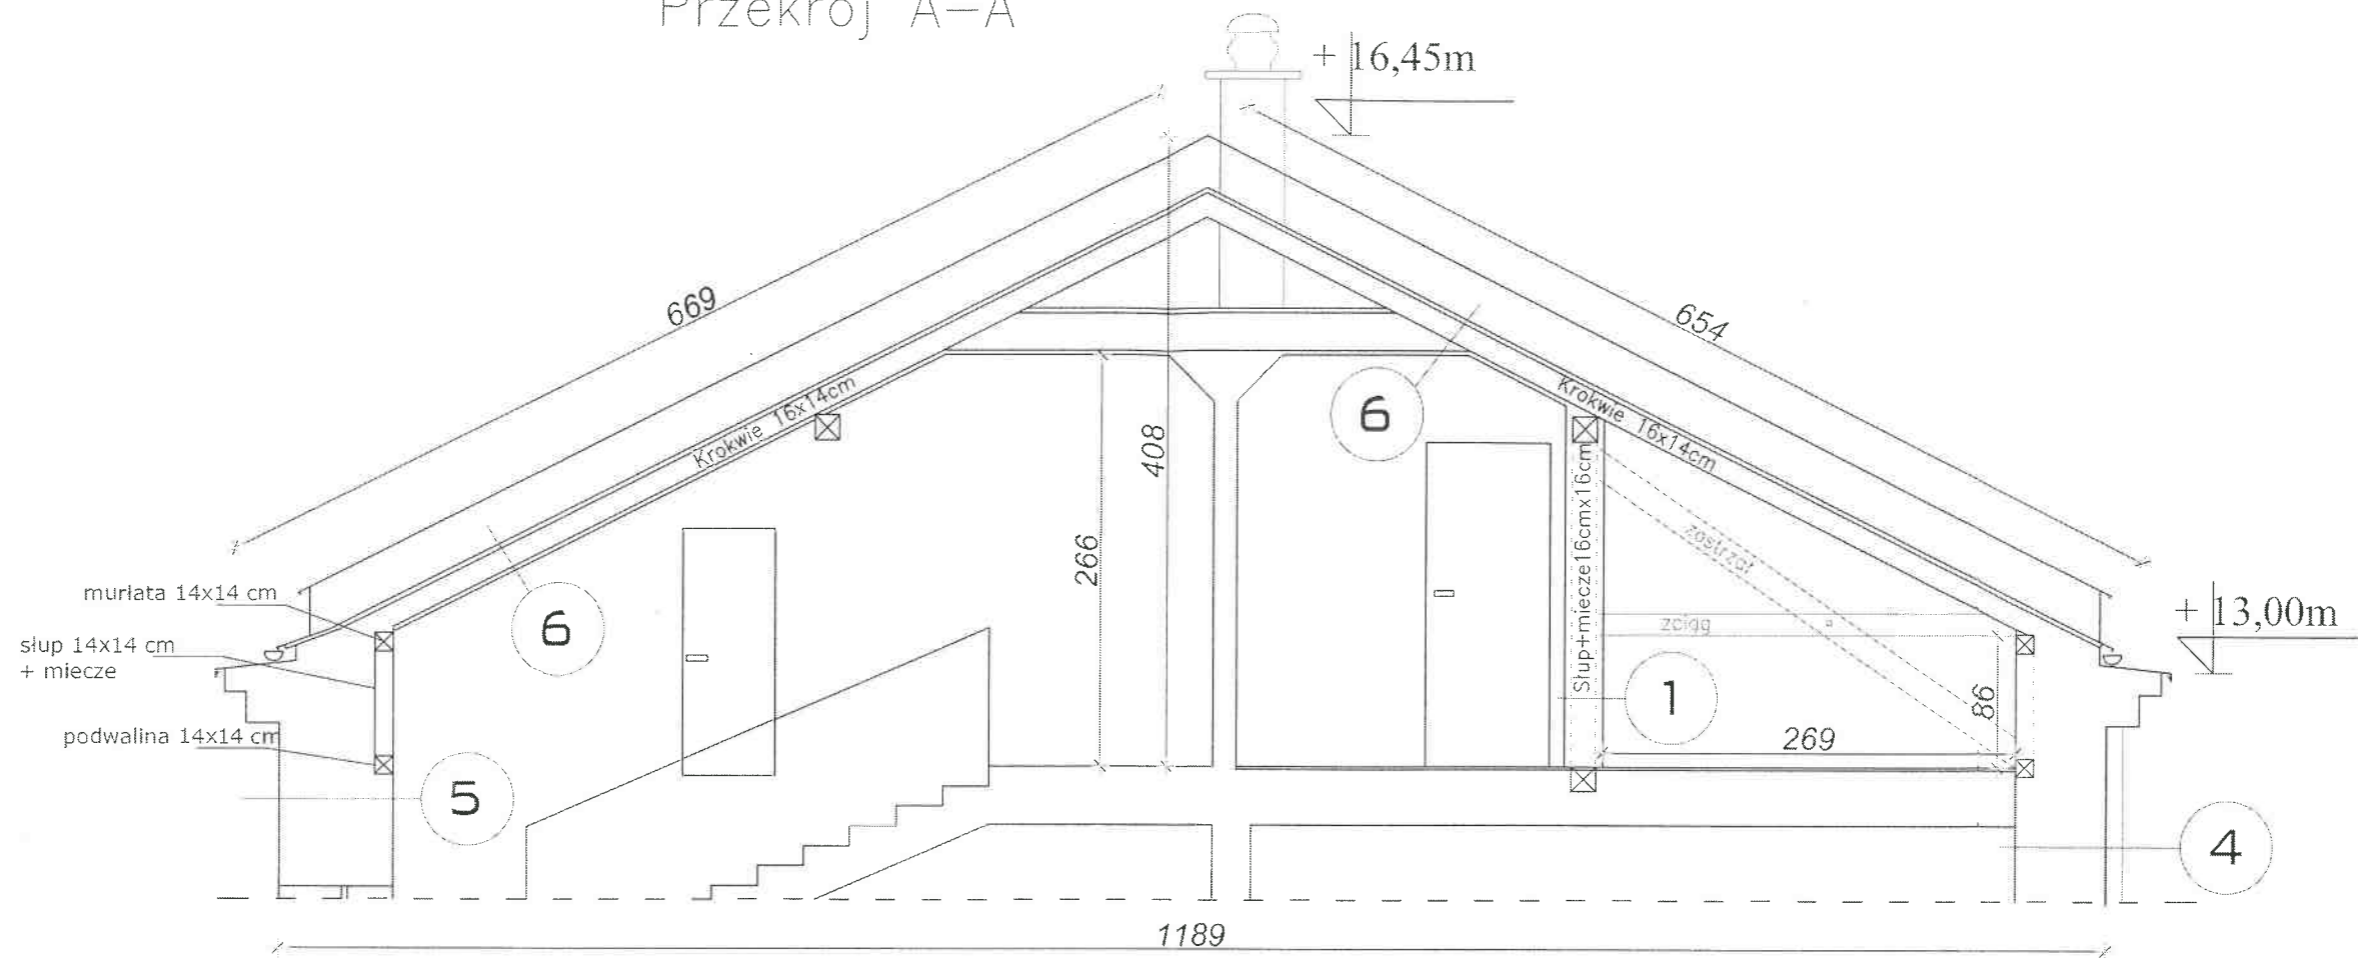
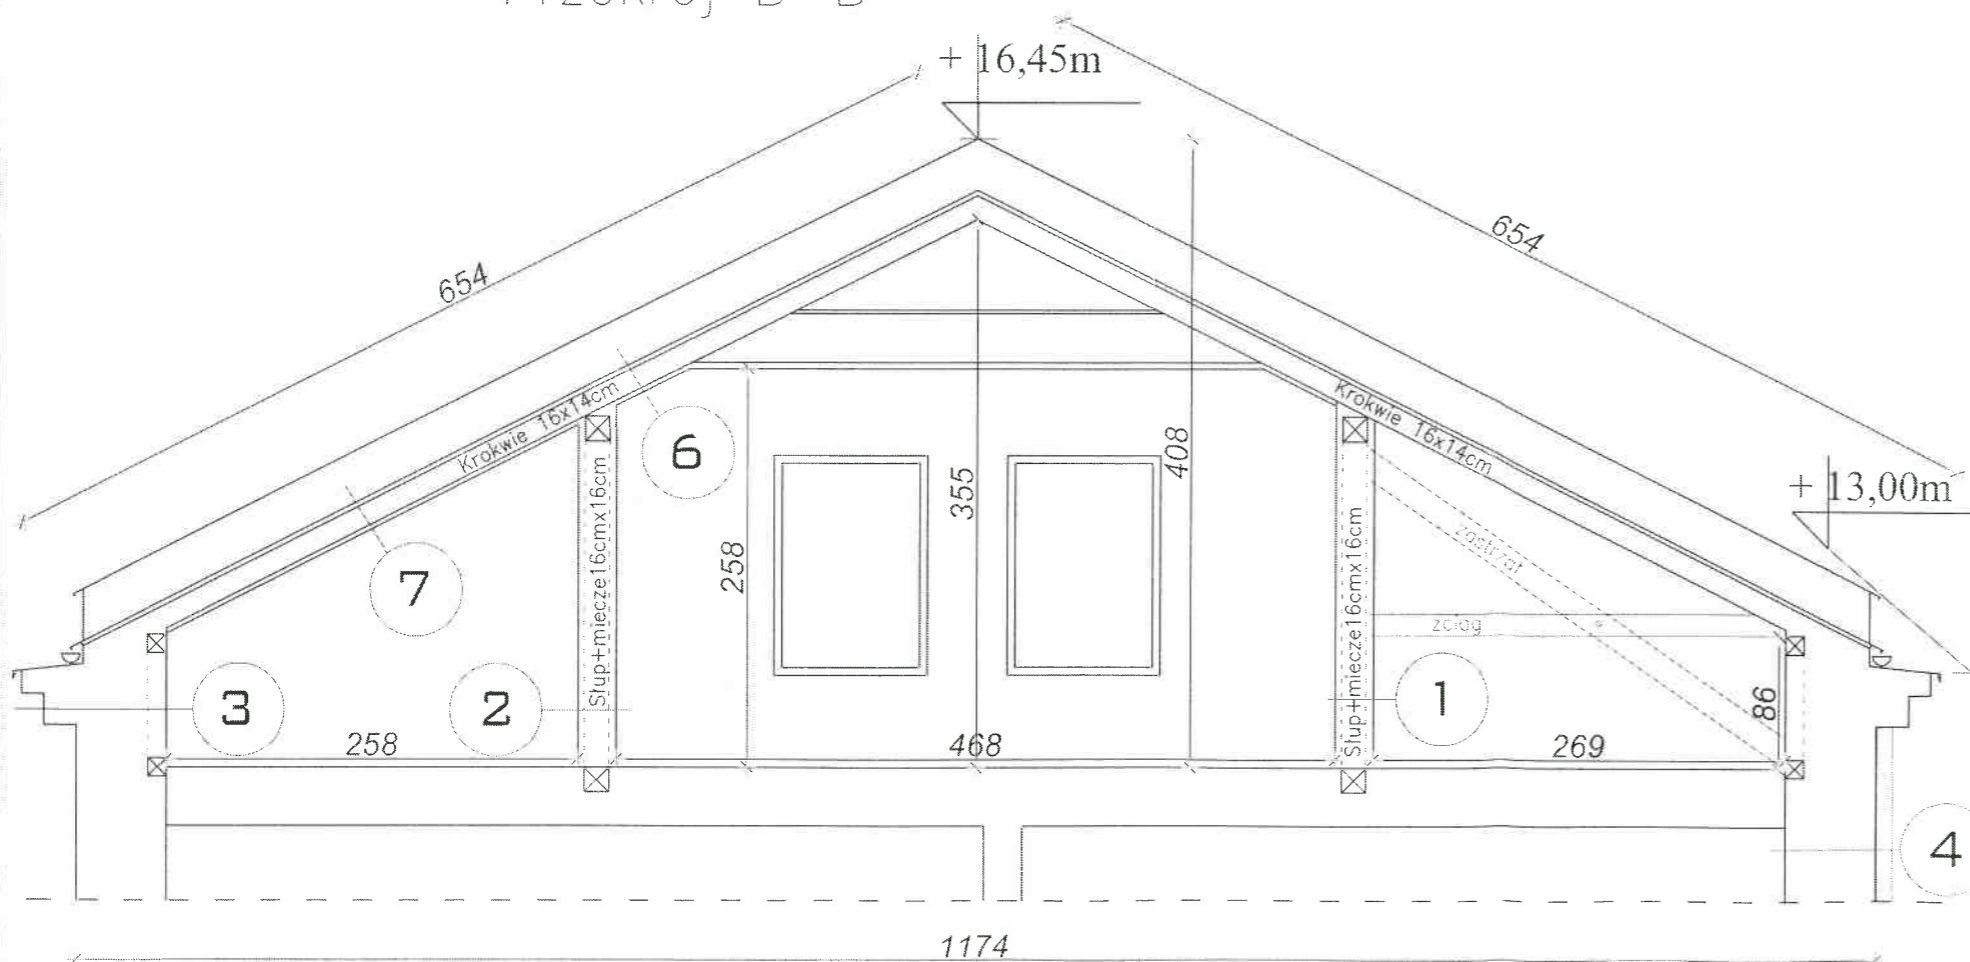
jest nieszczelne i powoduje zamakanie konstrukcji i deskowania oraz zalewanie budynku. Widoczne są liczne ślady zawilgocenia, zagrzybienia jak i obecność owadów w drewnie, w powietrzu czuć stęchliznę.
