PROGRAM

PRAC BUDOWLANO KONSERWATORSKICH

Budynek przy ul. Kazimierza Wielkiego 26 w Bochni obiekt w strefie wpisanej do rejestru zabytków województwa małopolskiego, jako układ urbanistyczny pod nr A-244 decyzją z dnia 12.05.1983 roku.

Prace restauratorskie budynku w zakresie: termomodernizacji, remontu dachu, (wymianie) wymianie stolarki okiennej i drzwiowej.

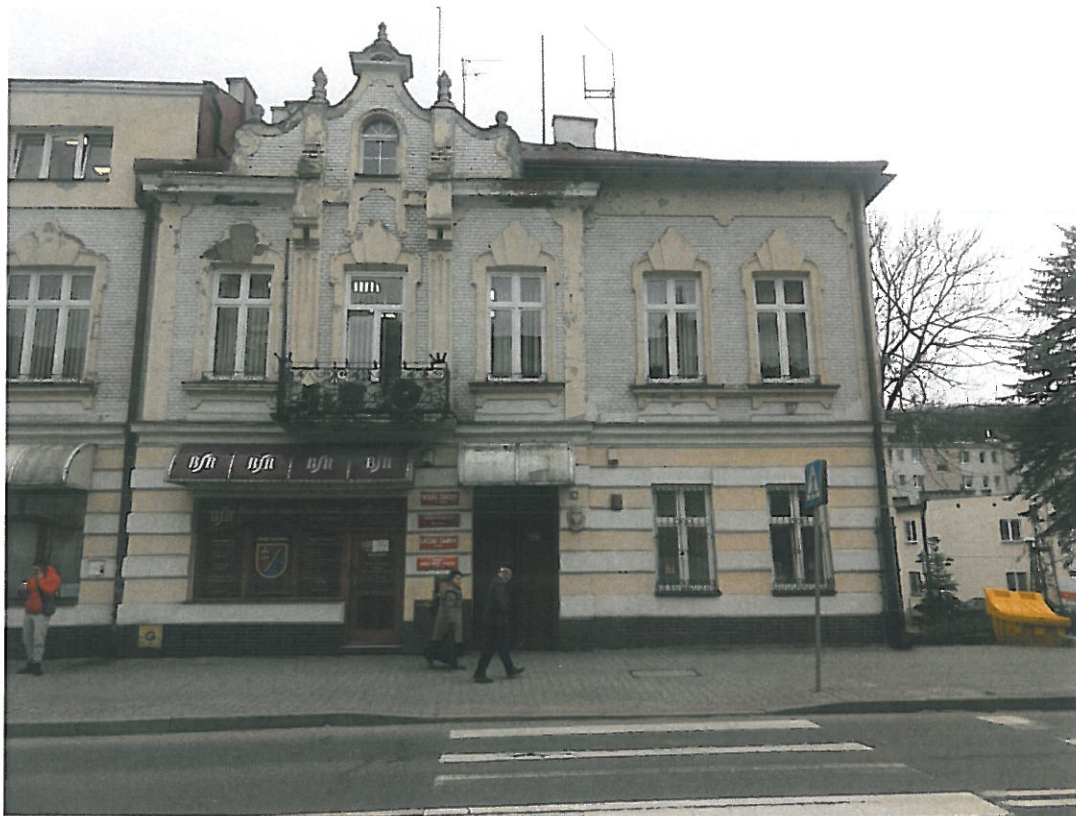
Fot. 0-01. Bochnia, kamienica przy ul. Kazimierza Wielkiego 26, program prac konserwatorskich. Widok ogólny elewacji frontowej, północnej, stan zachowania – styczeń 2023.

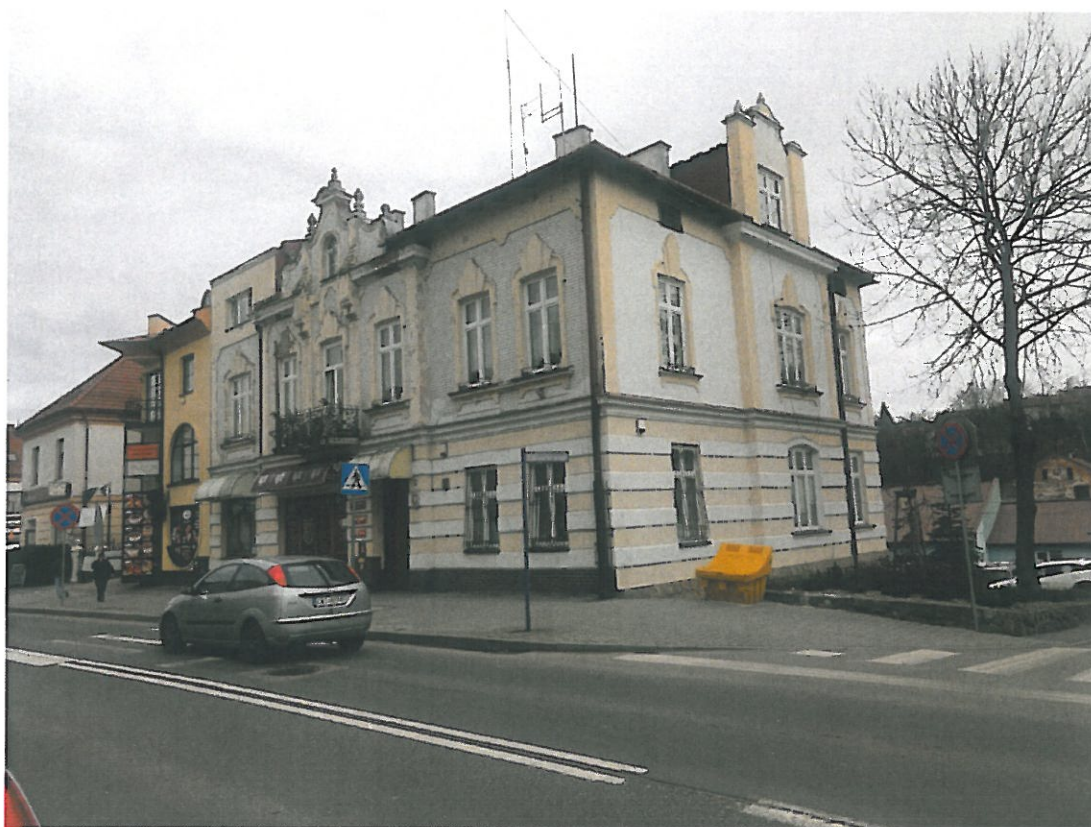
Fot. 0-01. Bochnia, kamienica przy ul. Kazimierza Wielkiego 26, program prac konserwatorskich. Widok ogólny elewacji frontowej, północnej i bocznej zachodniej, Stan zachowania – styczeń 2023r.

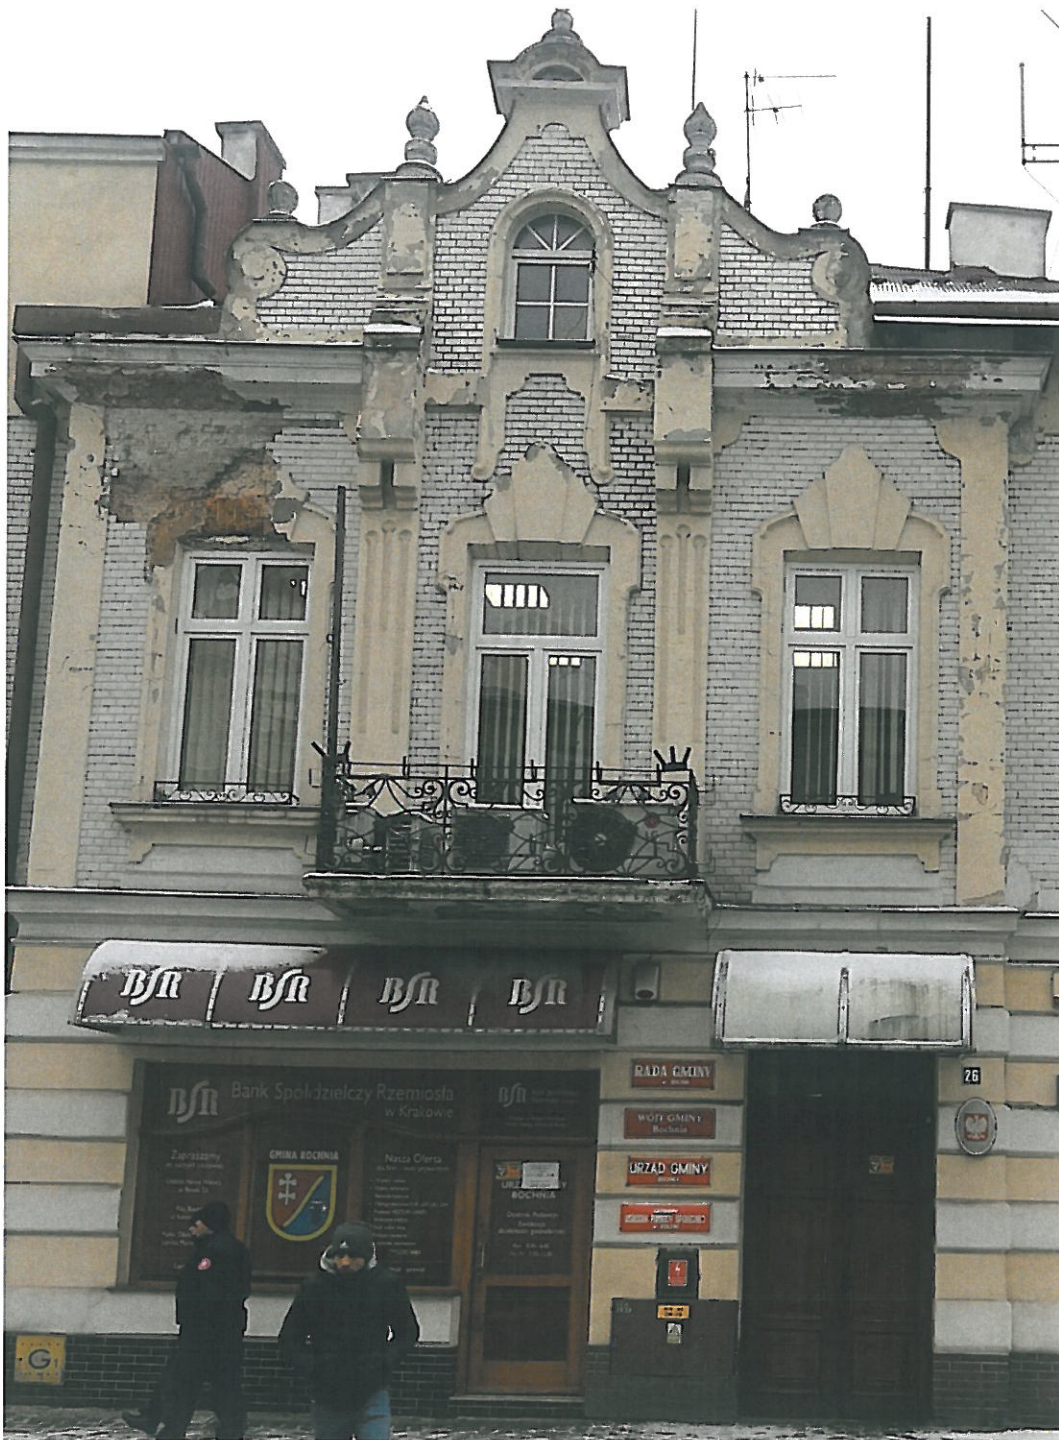
Fot. 1-05. Bochnia, kamienica przy ul. Kazimierza Wielkiego 26, program prac konserwatorskich. Elewacja frontowa ryzalitu, aktualny stan zachowania fasady. Kompozycja wystroju architektonicznego, składająca się z:

- 1 - czterech boni w pasie kondygnacji parteru,
- 2 - profilowanego gzymsu kordonowego,
- 3 - glazurowanych płytek ceramicznych w kondygnacji pierwszego piętra (*piano nobile*) oraz detali w postaci:
 - 3.1 – okna balkonowego (*porte fenetre*) w obramieniu w typie uszaka z rozbudowanym nadprożem, z motywem uproszczonym trójliścia w kluczu,
 - 3.2 – dwóch okien prostokątnych w analogicznym obramieniu co drzwi balkonowe oraz gzymsowanymi parapetami, podpartymi ozdobnymi płycinami,
 - 3.3 – kanelurowanych pilastrów po obu stronach drzwi balkonowych,
 - 3.4 – dwóch tynkowanych lizen skrajnych,
 - 3.5 – profilowanego gzymsu koronującego.

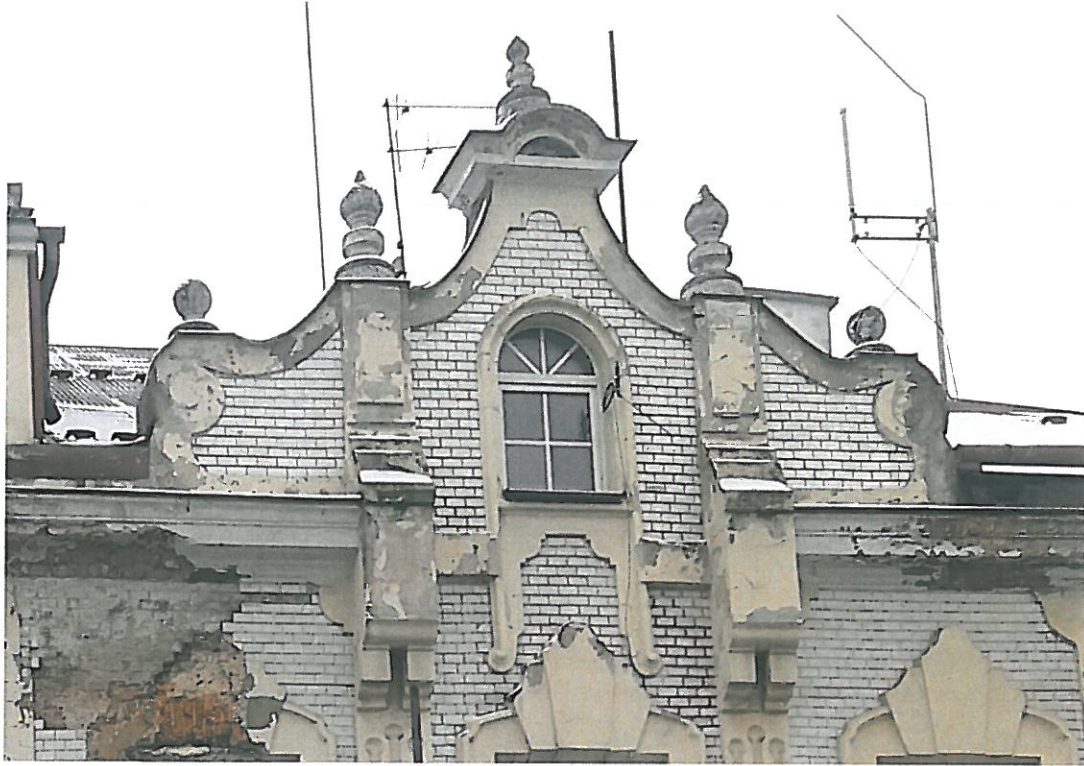
Fot. 1-06. Bochnia, kamienica przy ul. Kazimierza Wielkiego 26, program prac konserwatorskich. Elewacja frontowa, szczyt ryzalitu, aktualny stan zachowania.

1. Kompozycja wystroju architektonicznego, składająca się z:
 - 1.1 – dwóch konsoli podpierających konstrukcję szczytu,
 - 1.2 – masywnego szczytu o giętej linii z dekoracją naroży w formie wolut,
 - 1.3 – profilowanej nadstawy tzw. czapy kamiennej z półkolistym otworem od frontu
 - 1.4 – okna półkolistego w nadprożu, w profilowanym obramieniu.
 - 1.5- pięciu sterczyn kamiennych, trzech profilowanych i dwóch kul.
2. Na całości lico szczytu poryte jest glazurowanymi płytkami ceramicznymi.

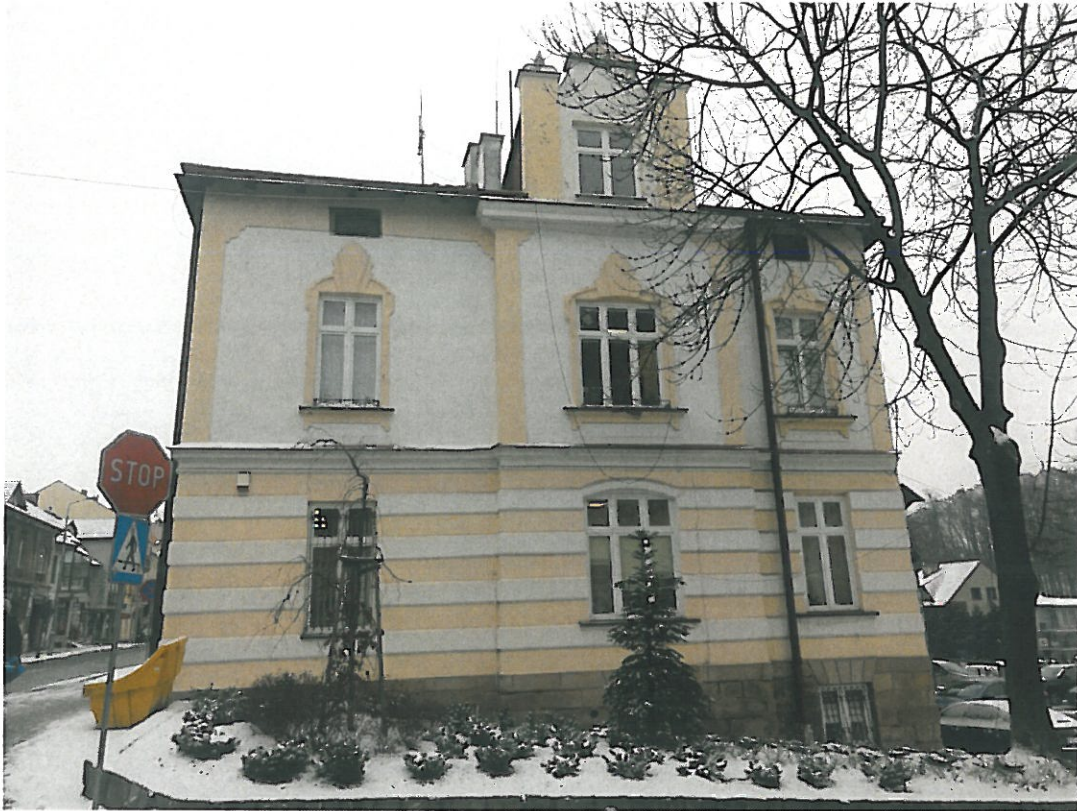
3.2. Elewacja boczna od strony zachodniej, w partii cokołu z bloczków piaskowca wykazuje na tyle duży stopień destrukcji strukturalnej i ubytki w licu, że nie rokuje należytego efektu w przypadku wykonania uzupełnień zaprawami naturalnymi (piasek, wapno) lub konserwatorskimi. Pozostałe warunki wpływające na stan zachowania podobne są jak w przypadku elewacji frontowej.

Fot. 2-01. Bochnia, kamienica przy ul. Kazimierza Wielkiego 26, program prac konserwatorskich. Elewacja boczna, zachodnia, aktualny stan zachowania. Widok ogólny.

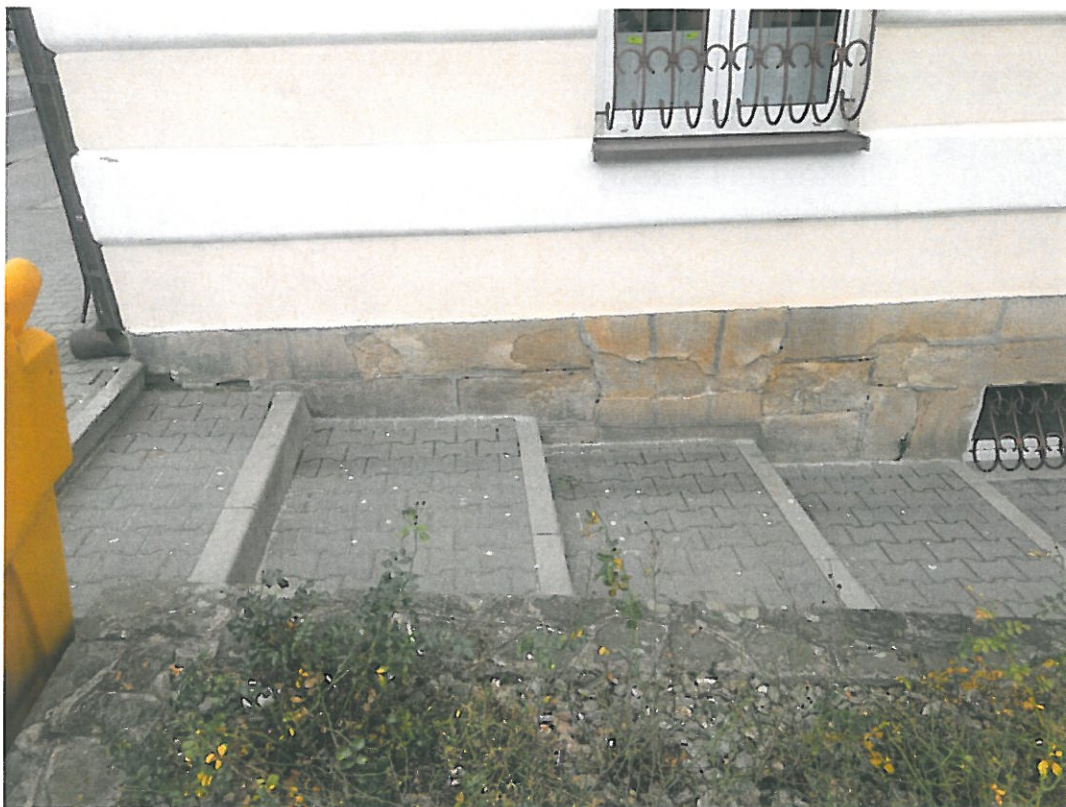
2.3.2.1. Cokół kamienny na elewacji zachodniej występuje w postaci dziewięciu rzędów obrobionych kamieniarsko bloczków piaskowca (piaskowiec karpacki, złożę tzw. ciężkowickie), przesłonięty w znacznej części skarpą, schodami i współczesnym chodnikiem z kostki wibro prasowanej. Kamienie cokołowe wykazują znaczny stopień destrukcji powierzchni lica i spękania strukturalne. Spoina oryginalna, najpewniej wapienno piaskowa już nie istnieje, a w fugach widnieją fragmenty twardej spoiny cementowej. W cokole znajdują się trzy okna kondygnacji piwnic, z czego dwa wykonane są intencjonalnie w osi nr 2 i 3 oraz jedno, mniejsze po północnej stronie ryzalitu, przekute wtórnie. Okna oryginalne opracowane są kamieniarsko w węgarach a płaskie nadproża w masywnych klińcach. W oknach zamontowane są metalowe kraty.

Fot. 2-02. Bochnia, kamienica przy ul. Kazimierza Wielkiego 26, program prac konserwatorskich. Elewacja boczna, zachodnia, Fragment cokołu kamiennego od strony północnej, przesłoniętego schodami

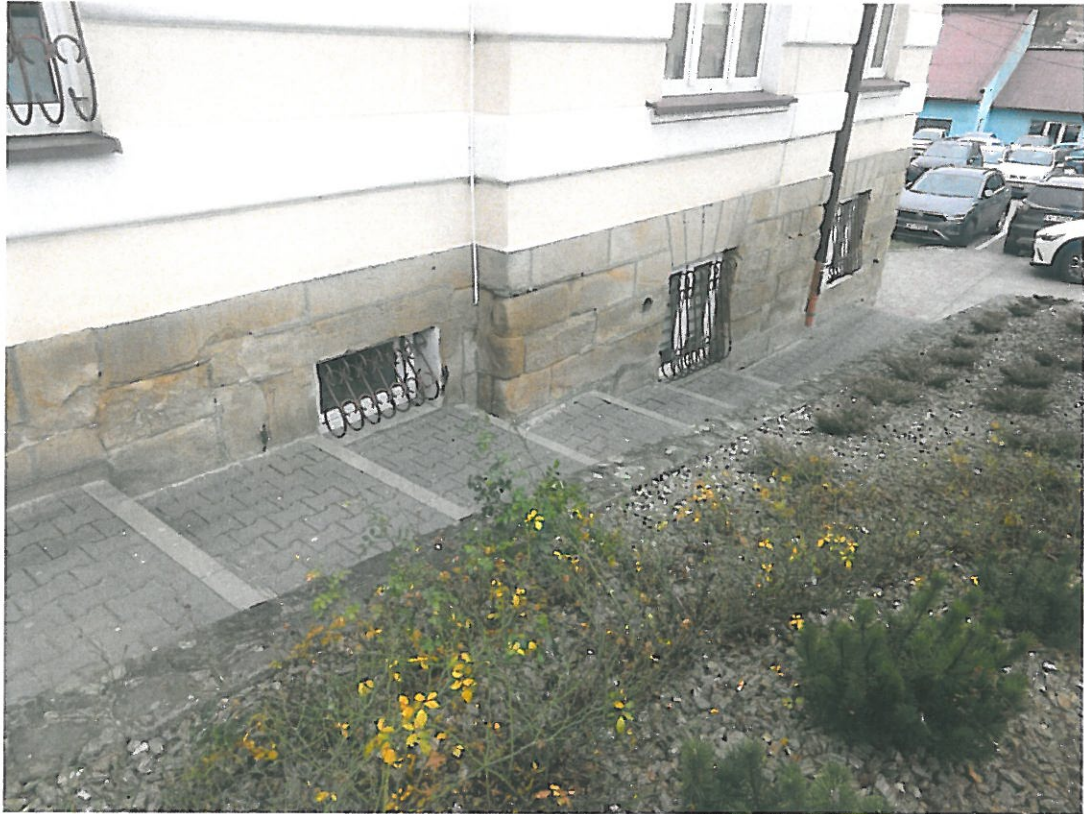
Fot. 2-03. Bochnia, kamienica przy ul. Kazimierza Wielkiego 26, program prac konserwatorskich. Elewacja boczna, zachodnia, widok ogólny cokołu kamiennego, aktualny stan zachowania.

5.1.1.10. Etap mocowania okładziny kamiennej – zamocowanie jednej warstwy płyt piaskowca cokołowego na kotwach nierdzewnych „na otwartą fugę”, w wymiarach analogicznych co oryginalne, wg opracowanego projektu, osadzając je na przygotowanym cokoliku. Piaskowiec musi być odporny na szkodliwe warunki zewnętrzne jak: zasolenie, zawilgocenie i uszkodzenia mechaniczne (Radków, Długopole, Kombornia lub podobne). Z

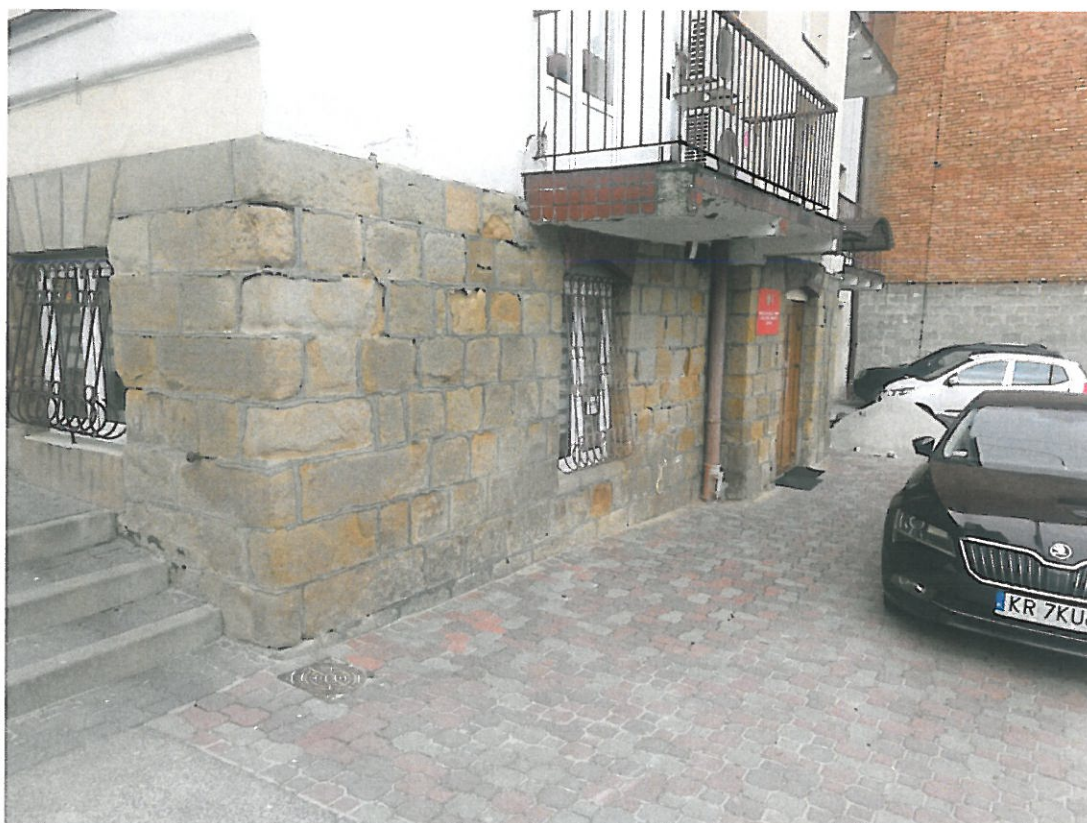
2.3.3.1. Cokół kamienny na elewacji południowej występuje w postaci dziewięciu rzędów obrobionych kamieniarsko bloczków piaskowca (piaskowiec karpacki, złożę tzw. ciężkowickie), występuje na ryzalicy i na ścianie po jego lewej stronie. Kamienie cokołowe wykazują znaczny stopień destrukcji powierzchni lica, spękania strukturalne i odspojenia wielu fragmentów. Spoina oryginalna, najpewniej wapienno piaskowa już nie istnieje, a w fugach widnieją fragmenty twardej spoiny cementowej. W cokole znajduje się otwór okienny, doświetlający pomieszczenie w kondygnacji piwnic, opracowany kamieniarsko w węgarach, najpewniej oryginalnie. Nadproże w łuku odcinkowym wykonane jest z cegły maszynowej, pomalowanej w kolorze bordowym. Cokół kamienny na ścianie po prawej stronie ryzalitu nie występuje. W osi ryzalitu znajduje się otwór wejściowy do klatki schodowej, opracowany kamieniarsko w węgarach, najpewniej oryginalnie. Nadproże w łuku odcinkowym wykonane jest z cegły maszynowej, pomalowanej w kolorze bordowym.

3.3. Elewacja od podwórza, południowa w partii ryzalitu i osi nr 1, w partii cokołu z bloczków piaskowca, podobnie jak na elewacji zachodniej, wykazuje także duży stopień destrukcji strukturalnej i ubytki w licu, że nie rokuje należytego efektu w przypadku wykonania uzupełnień zaprawami naturalnymi lub konserwatorskimi.

Fot. 3-03. Bochnia, kamienica przy ul. Kazimierza Wielkiego 26, program prac konserwatorskich. Elewacja tylna, południowa, aktualny stan zachowania cokołu kamiennego.

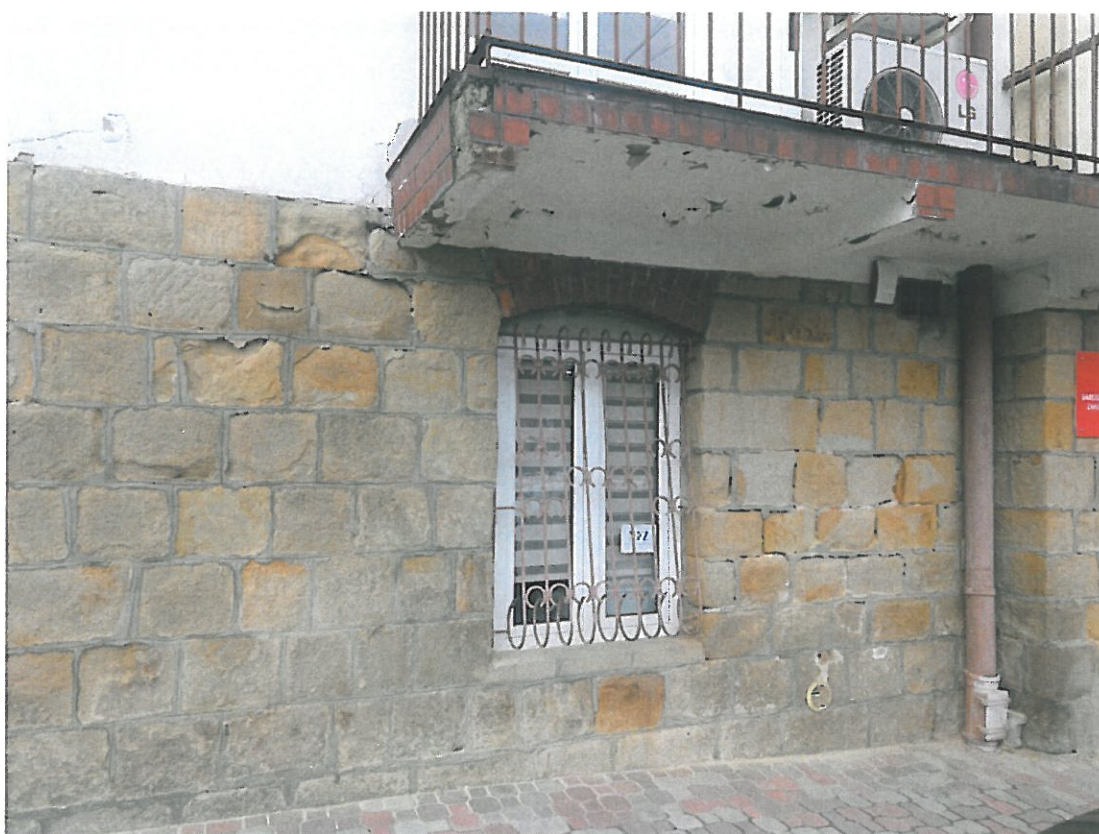
Fot. 3-04. Bochnia, kamienica przy ul. Kazimierza Wielkiego 26, program prac konserwatorskich. Elewacja tylna, południowa, aktualny stan zachowania cokołu kamiennego.

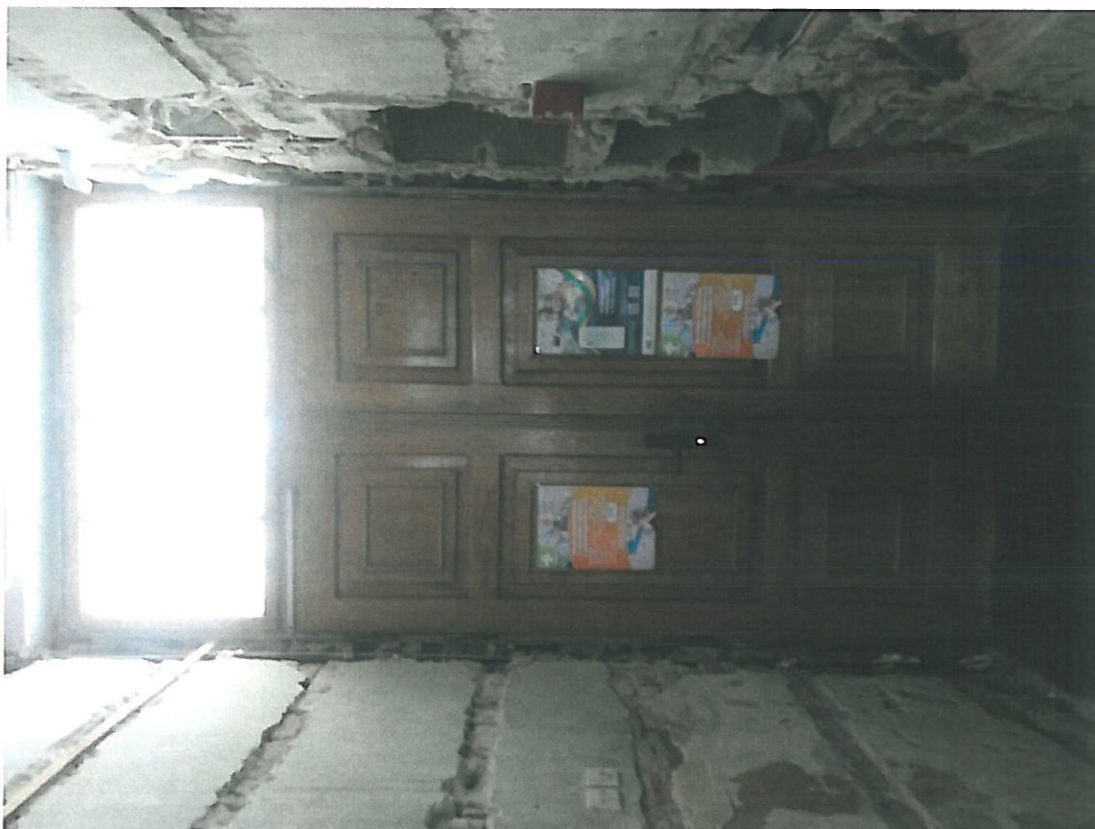
Fot. 4-08. Bochnia, kamienica przy ul. Kazimierza Wielkiego 26, program prac konserwatorskich. Widok ogólny drzwi dwuskrzydłowych w elewacji frontowej północnej od strony sieni,
