EKSPERTYZA TECHNICZNA

Tytuł tomu: Ekspertyza o stanie technicznym nieużytkowanego budynku mieszkalnego wielorodzinnego położonego w Łodzi przy ul. Nawrot nr 62 wraz z analizą ekonomiczną opłacalności wykonania remontu.

Adres obiektu: Łódź, ul. Nawrot nr 62
działka nr W24-80/8 obręb W-24

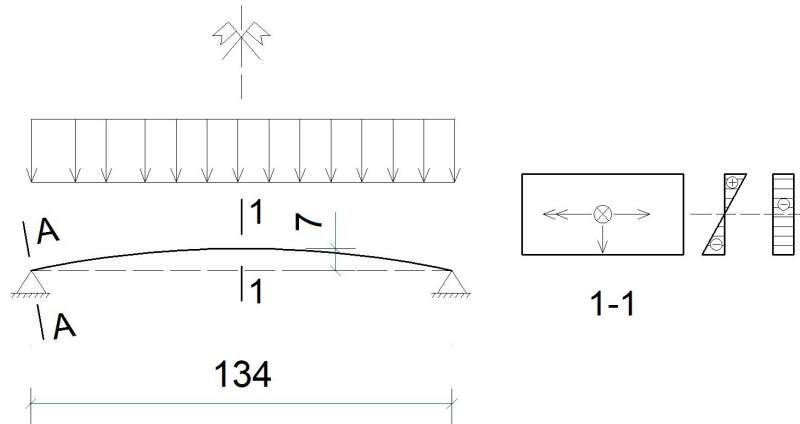
Schemat statyczny nadproża przyjęto w postaci łuku parabolicznego, o strzałce łuku równej 7 cm, podpartego po obu stronach przegubowo, obciążonego obciążeniem liniowym o wartości $q = 56,66 \text{ kN}$ i ciężarem własnym. Rozpiętość łuku wynosi 1,34 m.

Wartość obliczeniowych naprężeń ściskających w przekroju 1-1 analizowanego nadproża okiennego przekracza wartość wytrzymałości obliczeniowej nadproża na ściskanie.

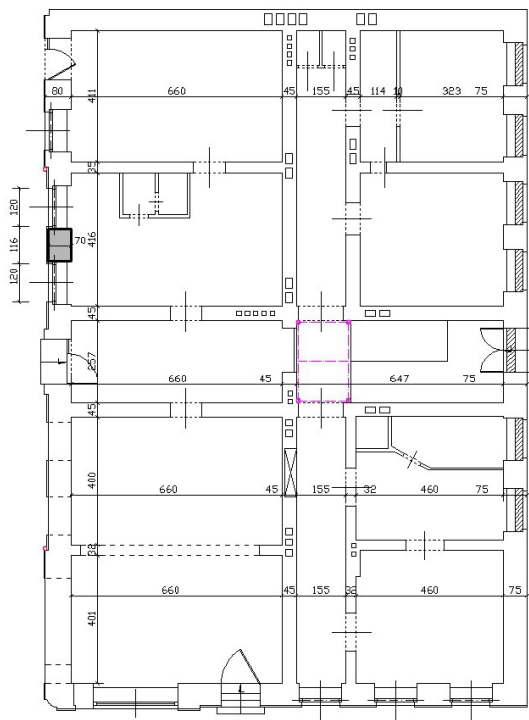
5.6. Sprawdzenie filaru międzyokiennego na parterze

Obliczenia przeprowadzono dla zaznaczonego na rysunku szarym kolorem filaru w ścianie nośnej zewnętrznej. Wymiary filaru 116x69 cm, zastosowano cegły ceramiczne pełne klasy M5 na zaprawie wapiennej o wytrzymałości 0,4 MPa.

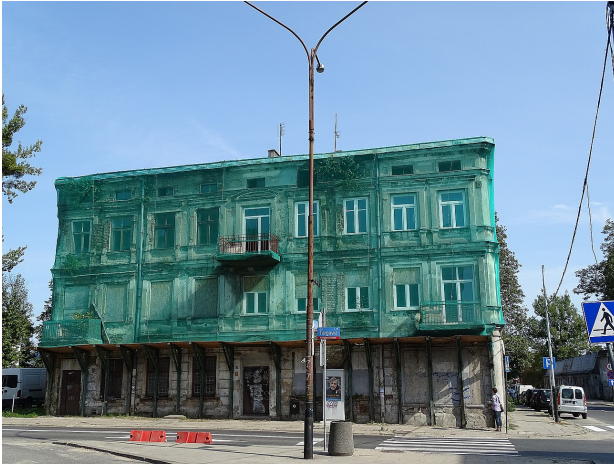
1. licznych zarysowań i spękań w pionach okiennych
2. Miejscowych ubytków i wykruszeń w murze, w okładzinach tynkowych i w detalach wystroju architektonicznego.

Ad.1 W ścianie elewacyjnej występują pojedyncze pionowe zarysowania w pasmach pod- i nad okiennymi w pionie otworów okiennych – są to najsłabsze fragmenty ściany elewacyjnej. Charakter i miejsca występowania uszkodzeń w ścianie wskazuje, że przyczyną ich powstawania są niezamierzone drgania i wstrząsy z sąsiadującego terenu którym jest przyległa bezpośrednio do ściany ulica o utwardzonej nawierzchni o wzmożonym ruchu komunikacji miejskiej - samochodowo-transportowym.

Ad.2) Elewacja frontowa charakteryzuje się bogatym wystrojem architektonicznym z detalami, o wystających krawędziach i obrysach poza podstawową płaszczyznę ściany. Rozczłonkowane i wystające powierzchnie elewacji przy braku odpowiednich zabezpieczeń i przeprowadzenia okresowych konserwacji, są bardzo podatne na szkodliwe oddziaływania czynników atmosferycznych. Stan uszkodzeń w wystroju elewacji wskazuje że nie przeprowadzono w niej okresowych remontów i konserwacji, co przyczyniło się do powstania i rozwoju w niej intensywnej erozji.

Fot 1 Elewacja zachodnia od ul Targowej

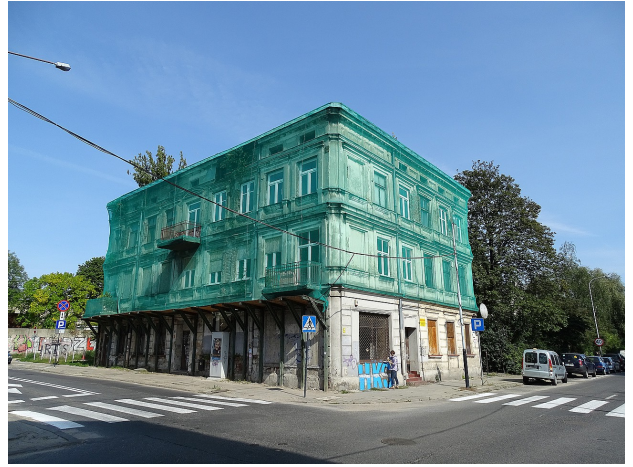
Fot 2 Elewacja – narożnik południowo-zachodni

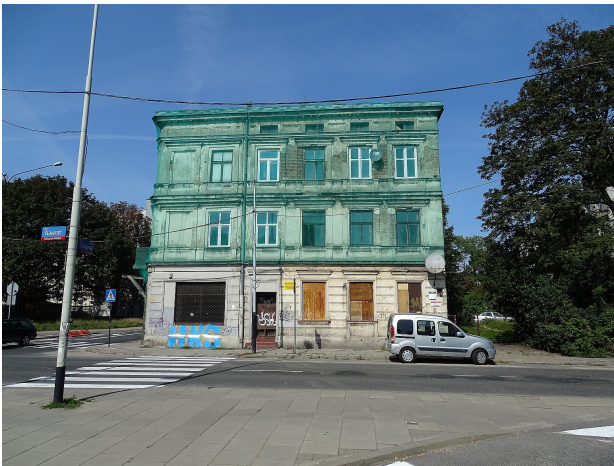
1. licznych zarysowań i spękań w pionach okiennych
2. Miejscowych ubytków i wykruszeń w murze, w okładzinach tynkowych i w detalach wystroju architektonicznego.

Ad.1 W ścianie elewacyjnej występują pojedyncze pionowe zarysowania w pasmach pod- i nad okiennych w pionie otworów okiennych – są to najsłabsze fragmenty ściany elewacyjnej. Charakter i miejsca występowania uszkodzeń w ścianie wskazuje, że przyczyną ich powstawania są niezamierzone drgania i wstrząsy z sąsiadującego terenu którym jest przyległa bezpośrednio do ściany ulica o utwardzonej nawierzchni o wzmożonym ruchu komunikacji miejskiej - samochodowo-transportowym.

Ad.2 Elewacja frontowa charakteryzuje się bogatym wystrojem architektonicznym z detalami, o wystających krawędziach i obrysach poza podstawową płaszczyznę ściany. Rozczłonkowane i wystające powierzchnie elewacji przy braku odpowiednich zabezpieczeń i przeprowadzenia okresowych konserwacji, są bardzo podatne na szkodliwe oddziaływania czynników atmosferycznych. Stan uszkodzeń w wystroju elewacji wskazuje że nie przeprowadzono w niej okresowych remontów i konserwacji, co przyczyniło się do powstania i rozwoju w niej intensywnej erozji.

Fot 3 Elewacja południowa

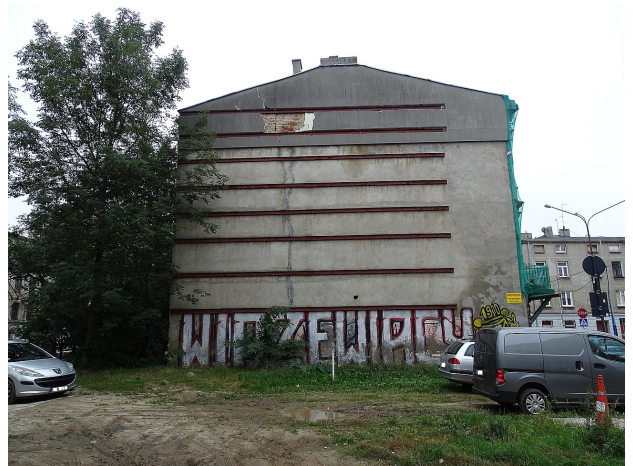
W ścianie elewacji północnej występują uszkodzenia w postaci:

Ad.1 Charakter i zakres powstałych spękań w tej części ściany wskazuje że bezpośrednią przyczyną ich powstania jest odchylenie fragmentu ściany wschodniej z narożnikiem północno-wschodnim. Ściana szczytowa północna z narożnikiem „odrywa” się od ściany frontowej zachodniej, pozostawiając trwałe ślady w postaci pęknięć i zarysowań w pionie nieużytkowanych przewodów kominowych w ścianie szczytowej północnej. Ściana szczytowa północna uległa niezamierzonemu „zdylatowaniu” zgodnie z istniejącym rozczłonkowaniem pionowym.

Fot 4 Elewacja północna

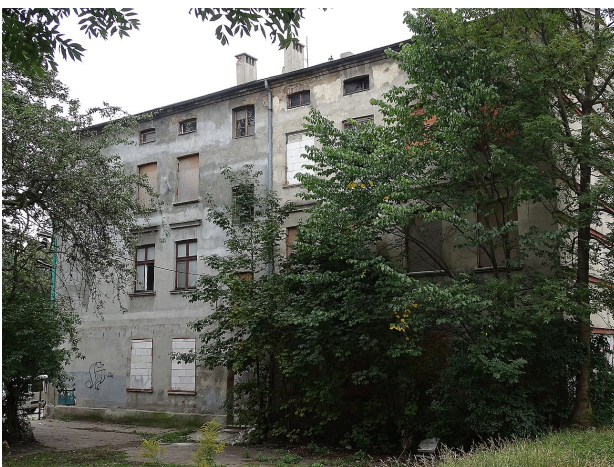
W ścianie elewacji wschodniej występują uszkodzenia w postaci:

Fot 5 Elewacja wschodnia

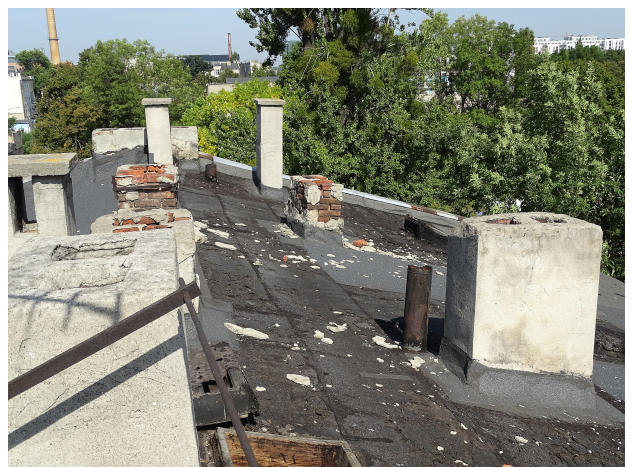
Fot 6 Widok dachu na stronę północną

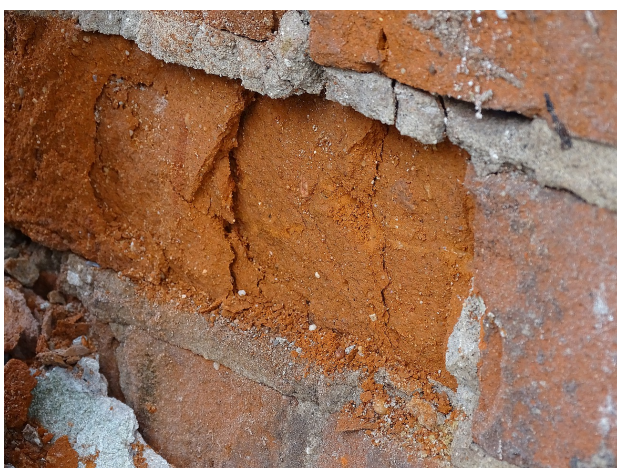
Fot 32 Badanie makroskopowe cegły i zaprawy, ściana zachodnia

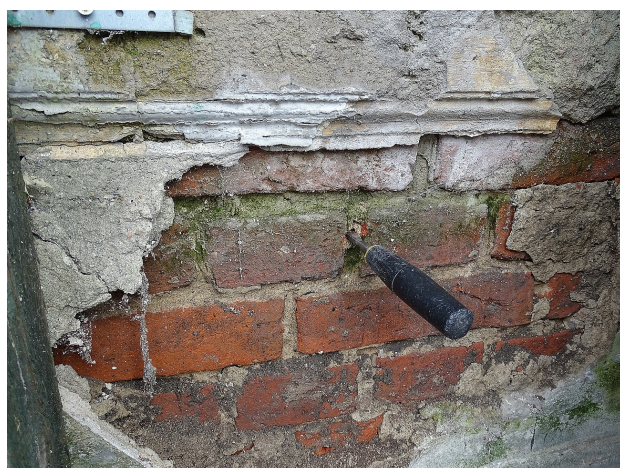
Fot 33 Badanie makroskopowe cegły i zaprawy, ściana zachodnia
