## **OPINIA**

**oceny powstałych zarysowań oraz spękań**

**w budynku Kujawsko - Pomorskiego Centrum Pulmonologii**

**ul. Seminaryjna 1 w Bydgoszczy**

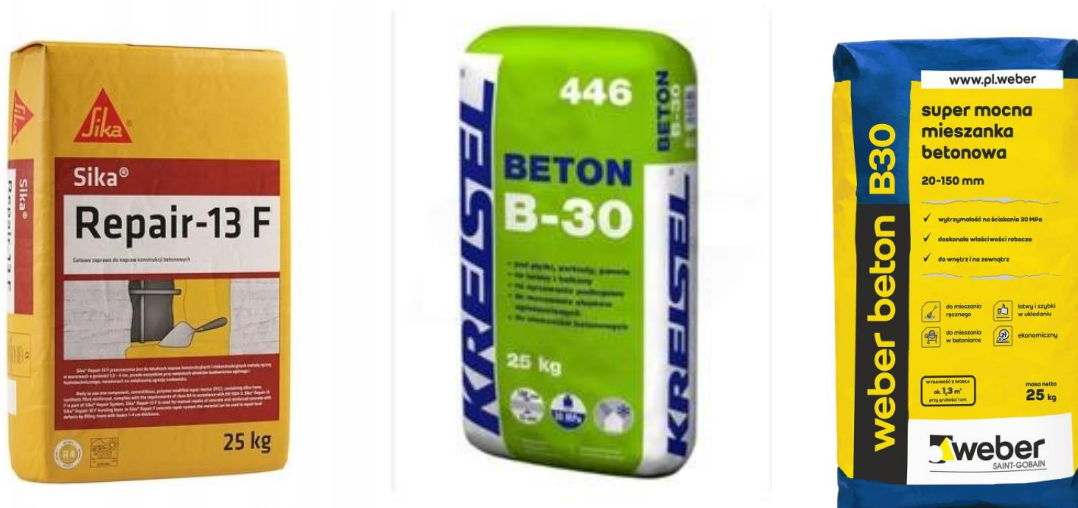
Pomieszczenie techniczne w piwnicy – brak fragmentu posadzki przemysłowej na pokazanym na zdjęciu. Ubytek posadzki przemysłowej „zalepiono warstwą kleju.

1. Usunąć fragment posadzki wykonany w sposób nieprawidłowy.
2. Wykonać uzupełnienie posadzki betonem wraz z połączeniem posadzki „starej” z nowo wykonywaną.
3. Zaleca się zastosowanie trzpieni łączących starą posadzkę z posadzką uzupełnianą.

Przykładowe materiały do uzupełnienia posadzki przemysłowej w piwnicy
