EKSPERTYZA STANU TECHNICZNEGO BUDYNKU

Ekspertyza techniczna przyczyn uszkodzenia trzykondygnacyjnej dobudowy skrzydła budynku Urzędu Miejskiego w Kwidzynie

ul. Warszawska 19, 82-500 Kwidzyn

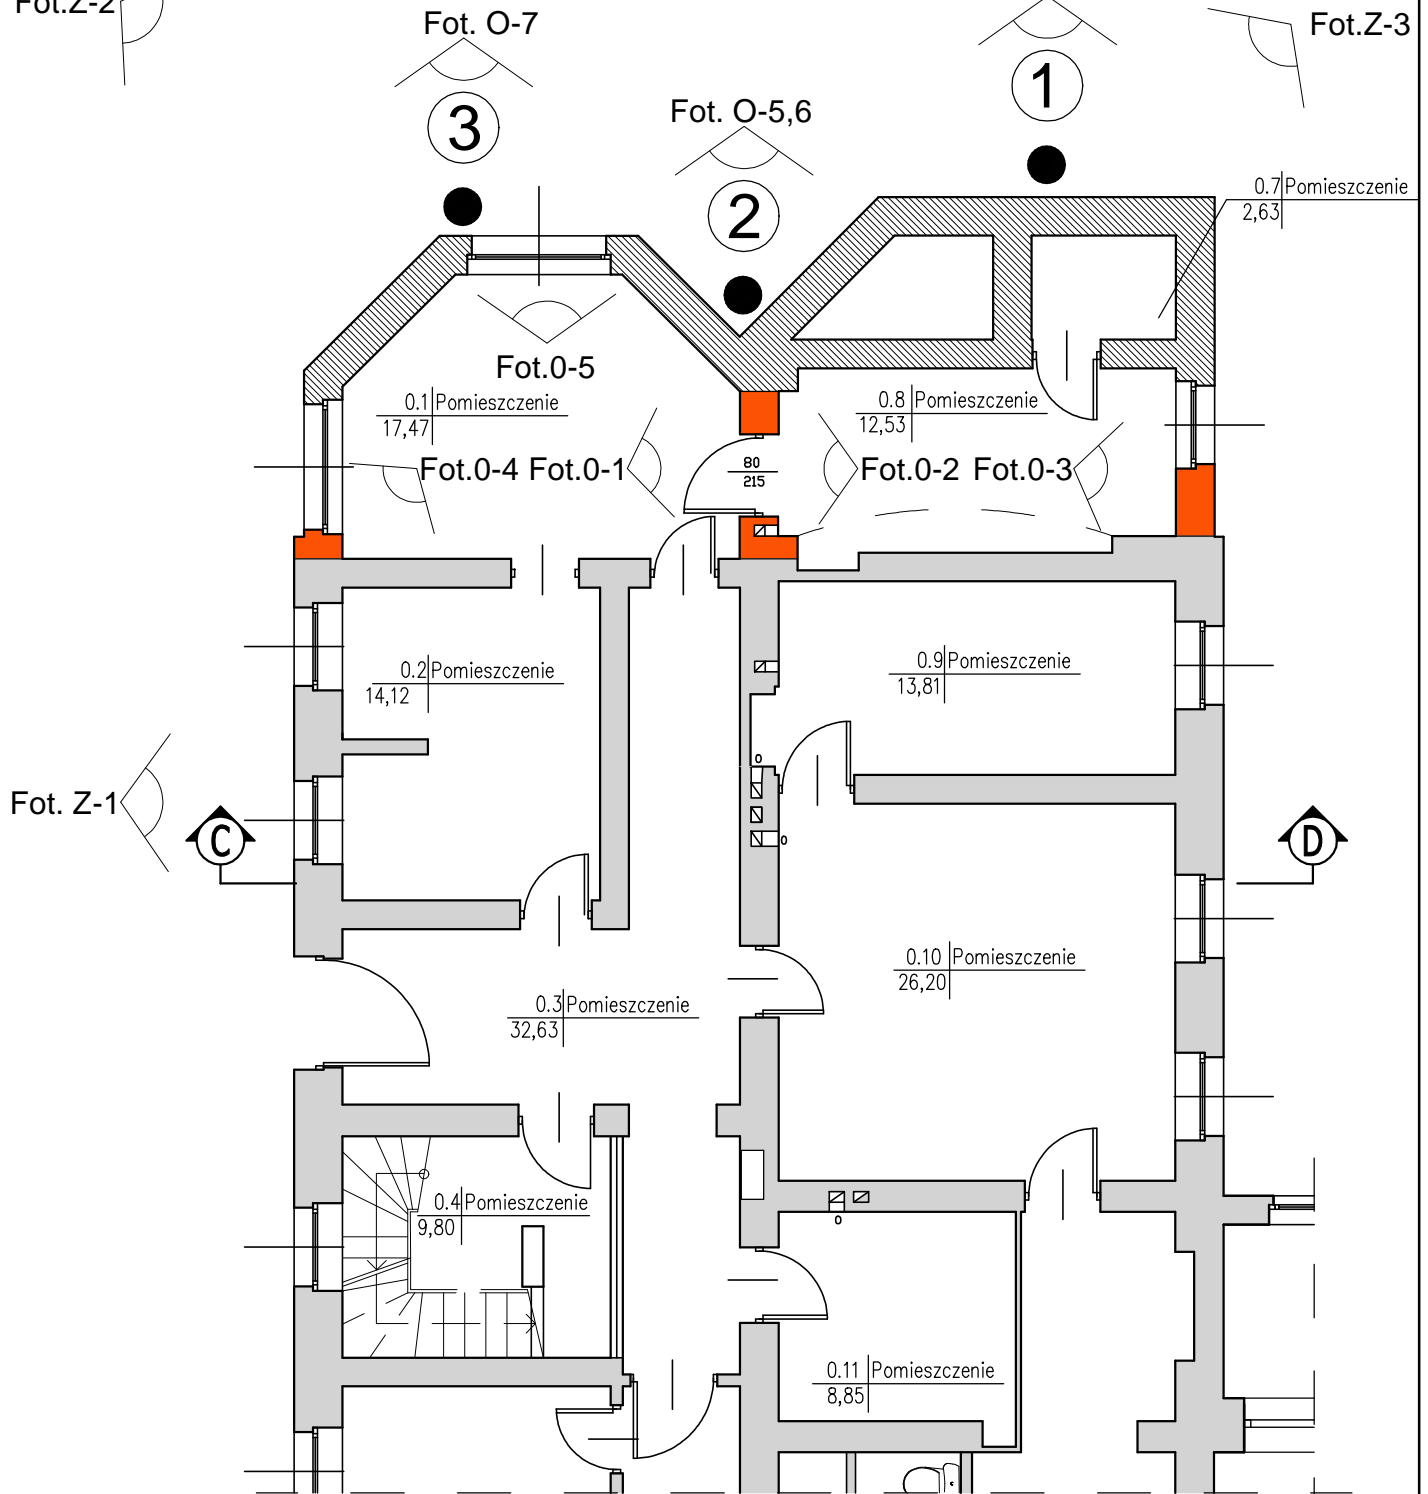
Wyniku przeprowadzonych oględzin budynku stwierdzono pęknięcia ścian zewnętrznych, wewnętrznych i stropów biegnące:

Morfologia rys świadczy o nierównomiernym osiadaniu dobudowy co zgodnie z literaturą jest najczęstszą przyczyną pęknięcia ścian nośnych². Osiada ściana szczytowa północna dobudowy. Wskazują na to rysy pionowe lub zbliżone do pionowych na styku ścian dobudowy i skrzydła zachodniego, które rozszerzają się na wyższych kondygnacjach w stosunku do kondygnacji parteru, co świadczy o wychylaniu (obrocie tej ściany). Potwierdzają te zjawisko rysy w poziomie stropów na poszczególnych kondygnacjach, które również są zwięższają się na kondygnacjach powyżej parteru.
