ZAŁĄCZNIK NR 2 - DOKUMENTACJA FOTOGRAFICZNA DRZEW ROSNĄCYCH W ALEI HRABSKIEJ W MIEJSCOWOŚCI FALENTY, GMINA RASZYN (opracowanie obejmuje jesiony wyniosłe będące pomnikami przyrody oraz klony srebrzyste nie będące pod ochroną prawną) zdjęcia wykonano w czerwcu, lipcu i sierpniu 2021r. Autor zdjęć: Agnieszka Papis

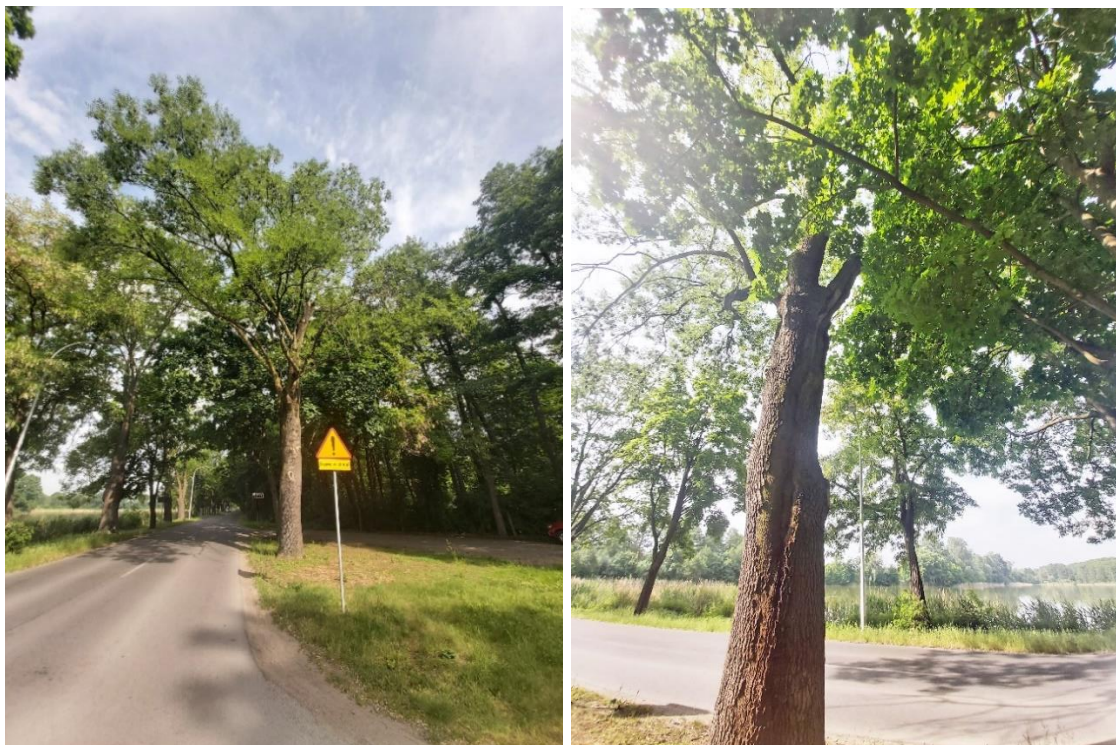
Fot. 1,2. Jesion wyniosły nr 1; widok od strony wschodniej; ubytek podłużny od strony zachodniej z martwicą sięgający od wysokości 1,8m, przechodzący przez konar zachodni zlokalizowany nad ulicą prawie do wierzchołka drzewa.

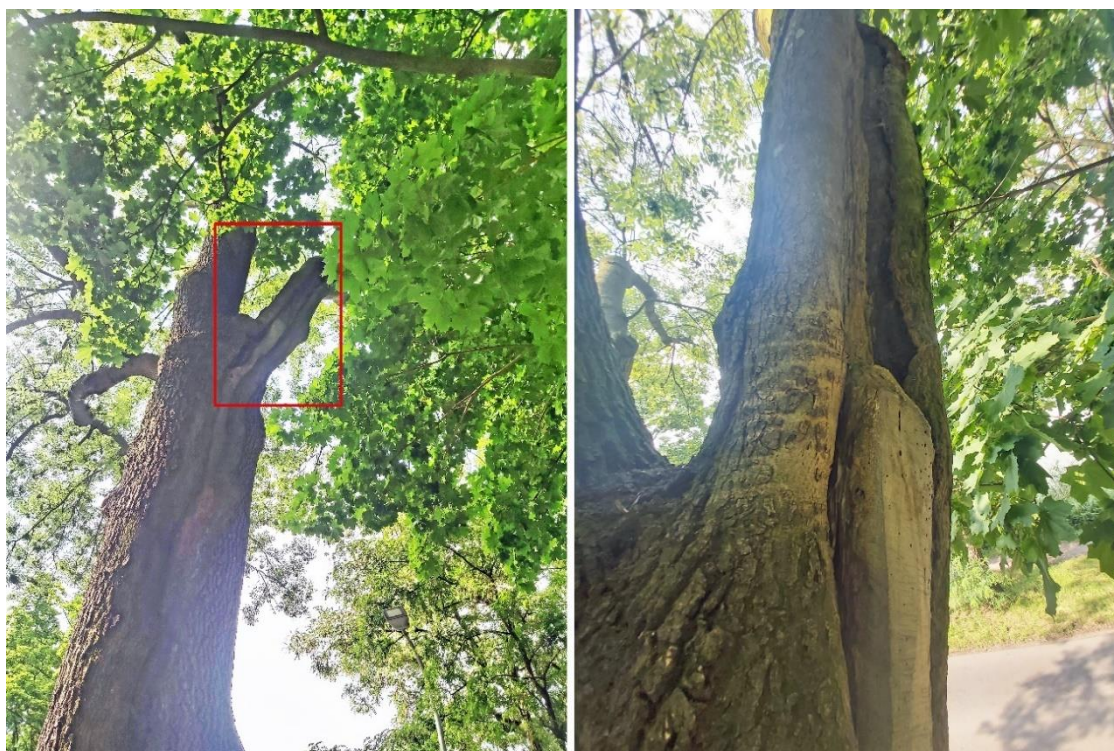
Fot. 3,4. Jesion wyniosły nr 1 -ubytek w rejonie rozwidlenia: ścianki ubytku twarde; rozwidlenie prawidłowe, U-kształtne bez zakorka

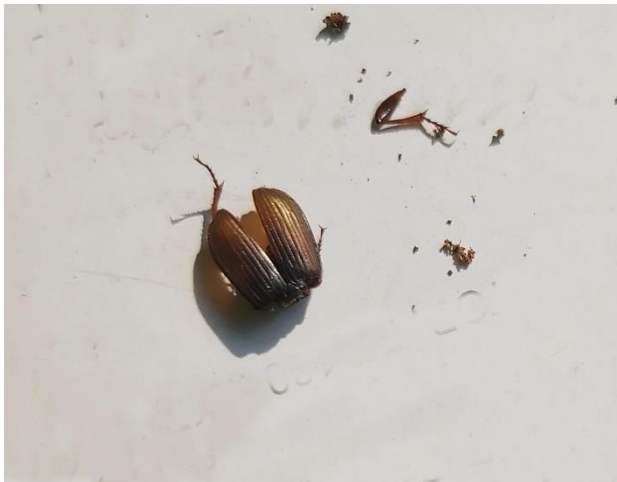
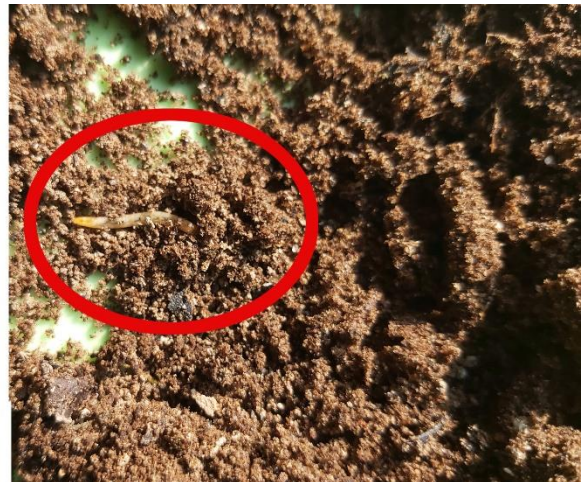
Fot. 9,10. Resztki panczerzyka i odnóży chrząszczy i larwa chrząszcza z rodziny sprężyków (drutowiec) znalezione w próchnowisku jesionu nr 1

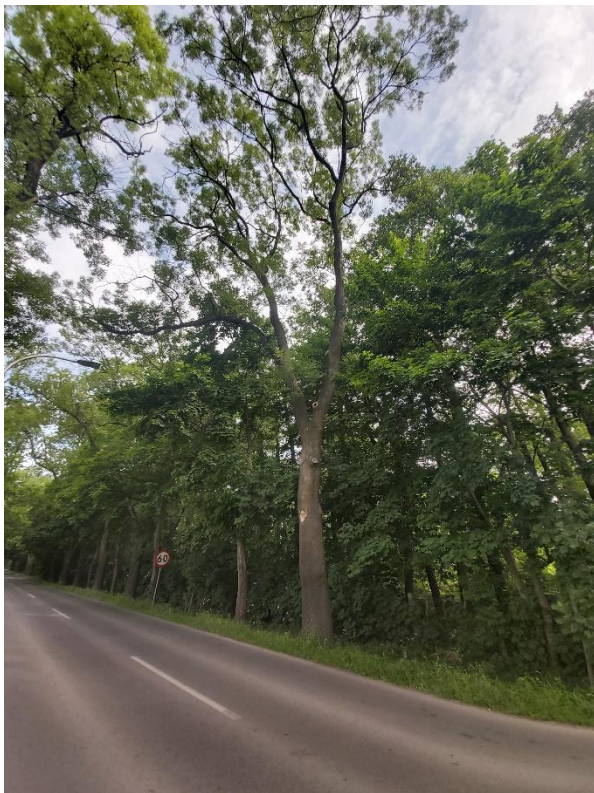
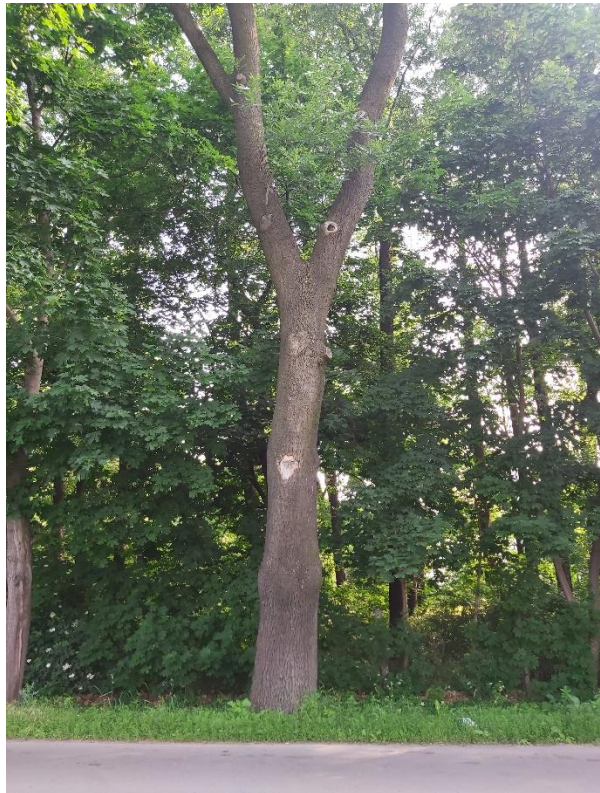
Fot. 11,12. Jesion wyniosły nr 2 -widok od strony wschodniej; pień i rozgałęzienie na wysokości

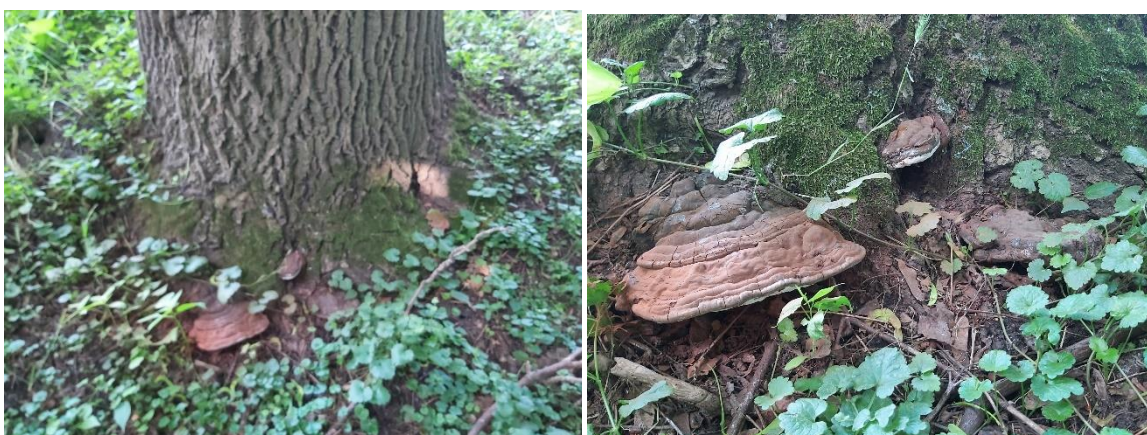
Fot. 18, 19 Jesion wyniosły nr 3 -podstawa pnia wraz z nabiegami; owocniki lakownicy spłaszczonej (*Ganoderma applanatum*)

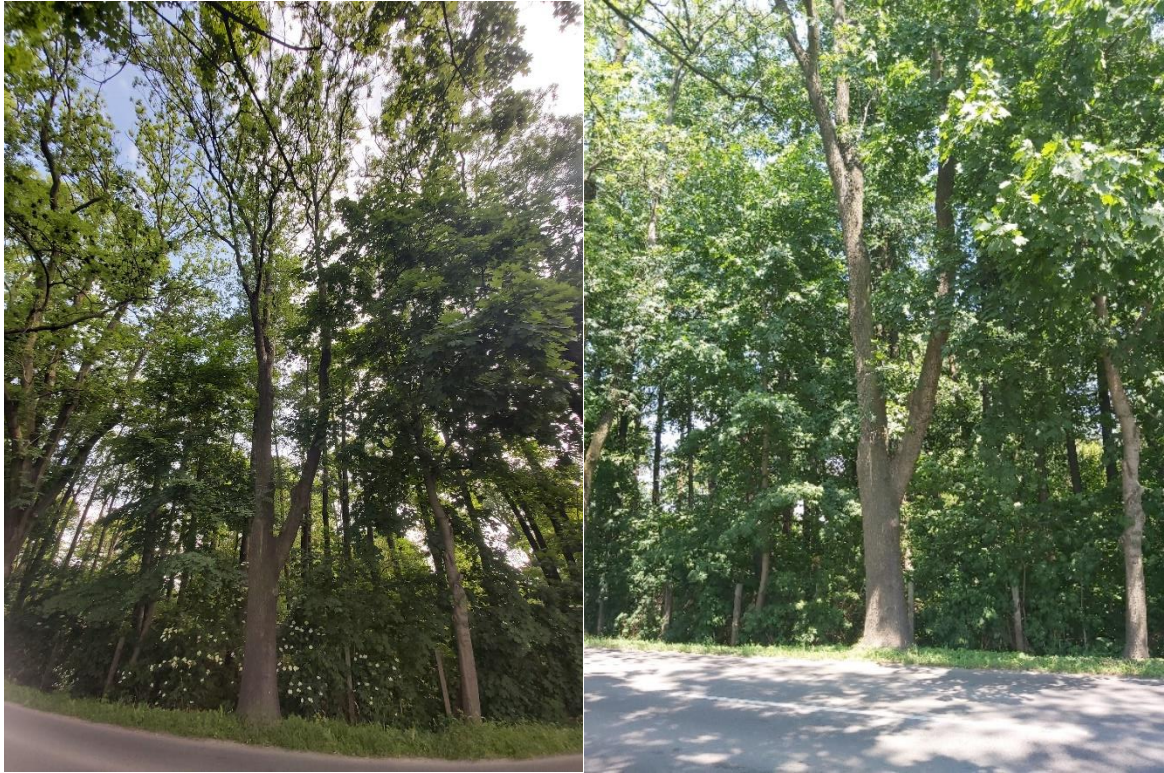
Fot. 24, 25 Jesion wyniosły nr 5 – widok od strony północno-wschodniej; widoczne rozwidlenie na wysokości ok. 3m

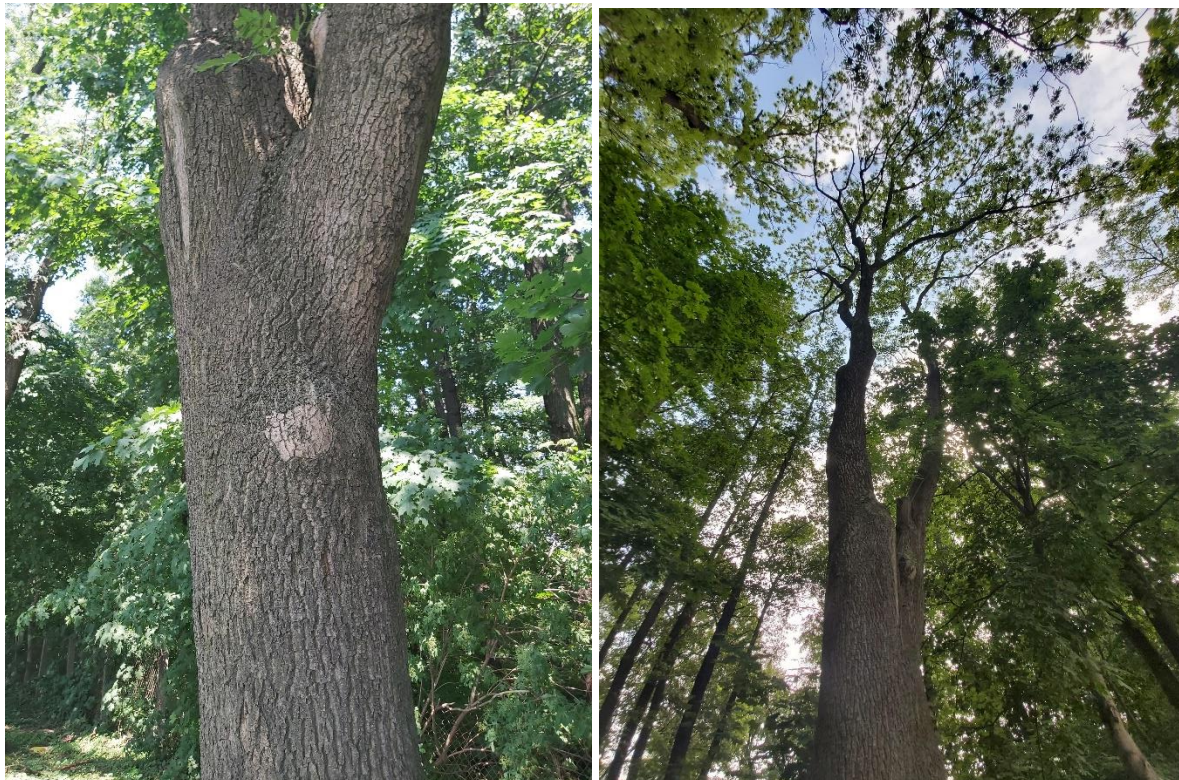
Fot. 26, 27 Jesion wyniosły nr 5 –rozwidlenie na wysokości ok. 3m z wyraźną bruzdą korową; przerzedzona korona

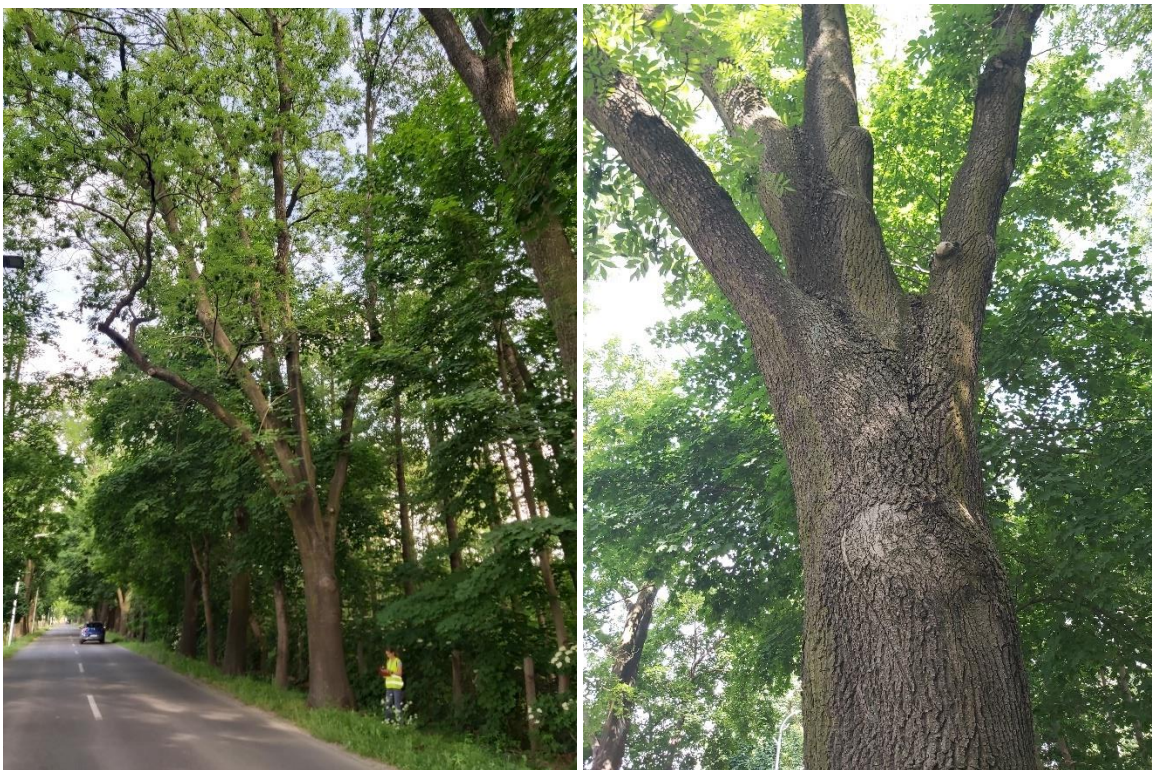
Fot. 28, 29 Jesion wyniosły nr 6 –widok od strony wschodniej; rozgałęzienie na wysokości ok. 5 m

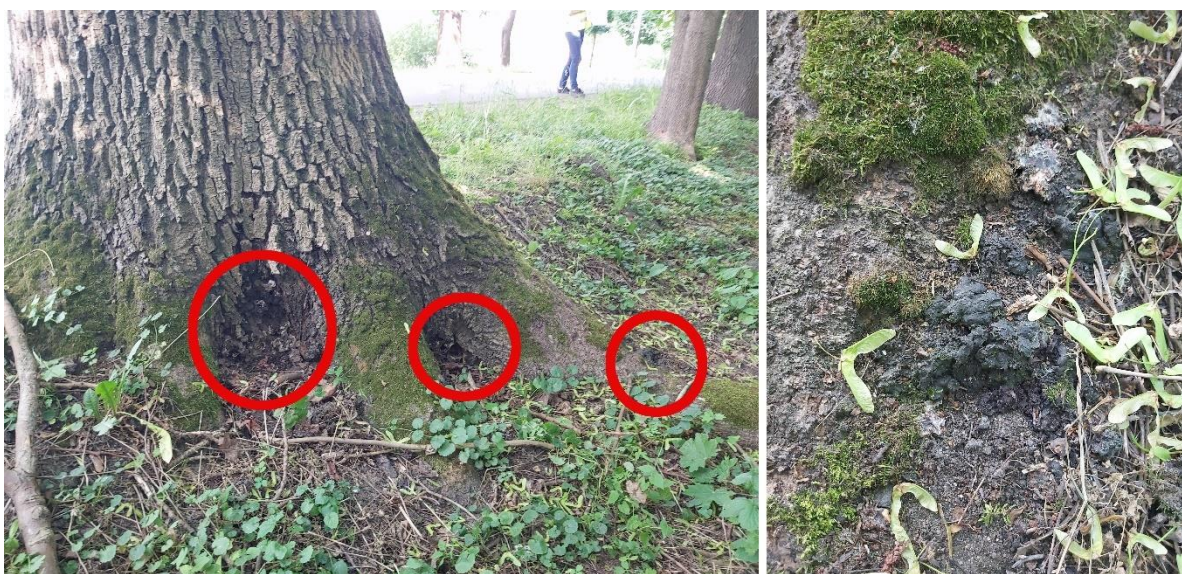
Fot. 30, 31 Jesion wyniosły nr 6 –liczne owocniki zgliszczaka pospolitego (*Kretzschmaria deusta*)

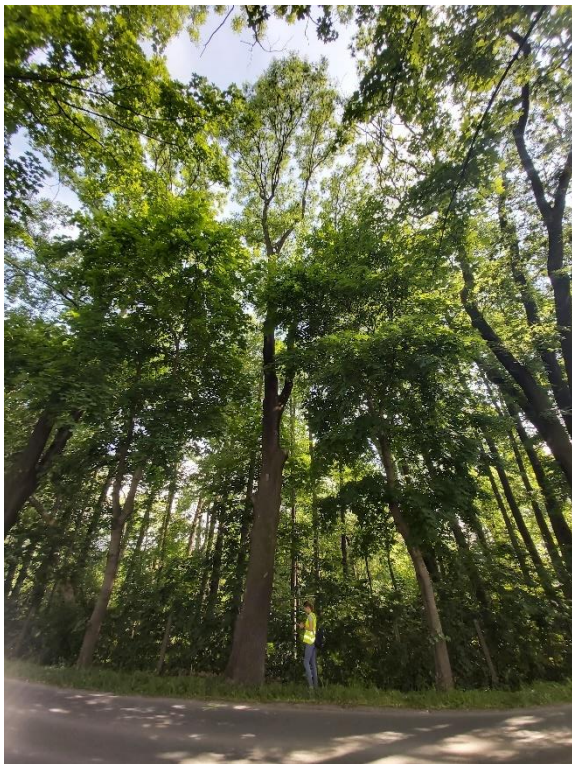
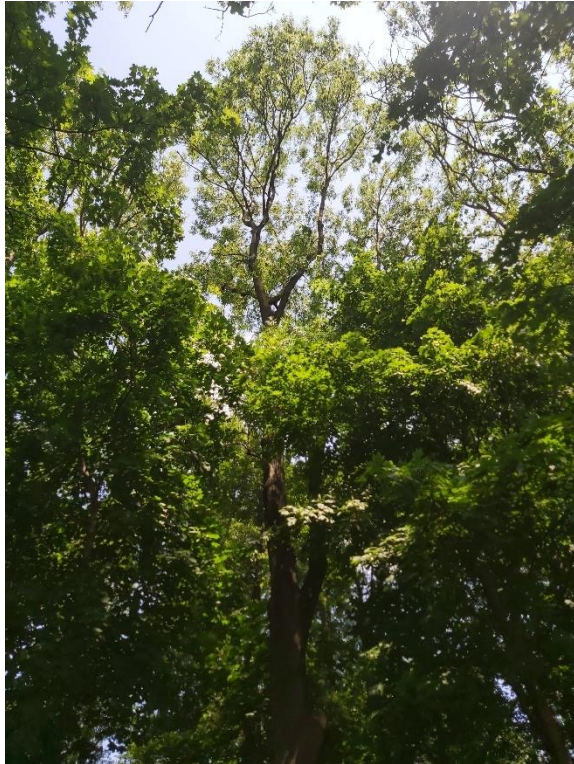
Fot. 32, 33 Jesion wyniosły nr 7 – rozwidlenie na wysokości ok. 10m prawidłowe, bez zakorka oraz pęknięć, korona średnio zagęszczona, wykazująca przyrosty w zakresie krótko jak też długopędów

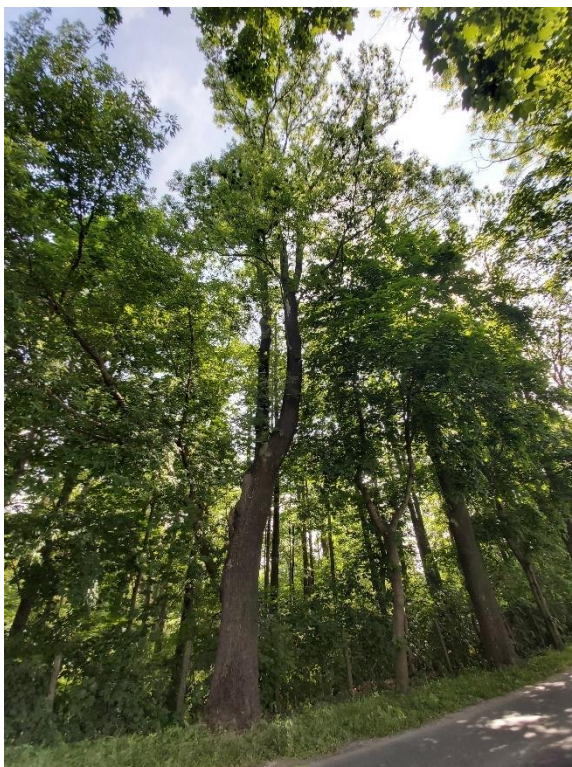
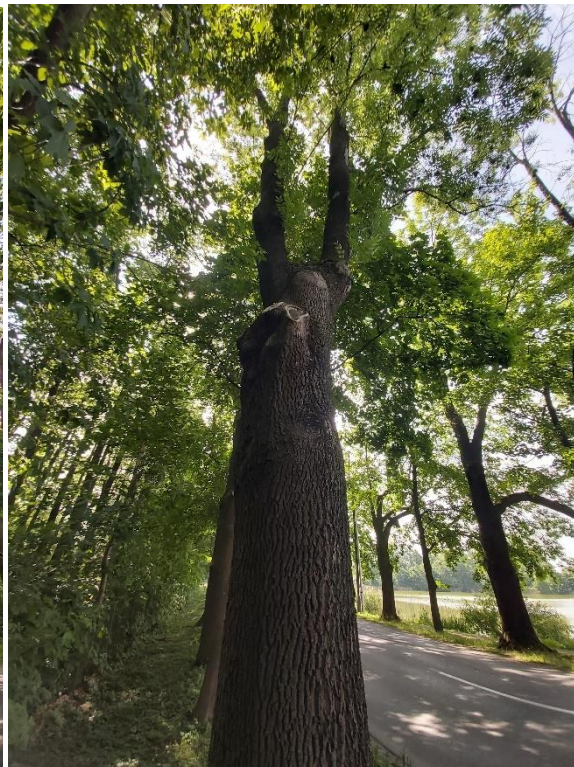
Fot. 34, 35 Jesion wyniosły nr 8 – rozwidlenie na wysokości ok. 10m prawidłowe, bez zakorka oraz pęknięć, korona średnio zagęszczona, wykazująca przyrosty w zakresie krótko jak też długopędów

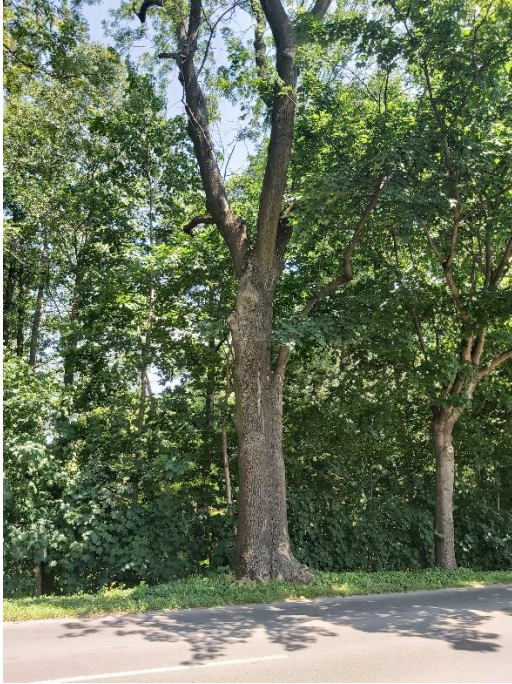
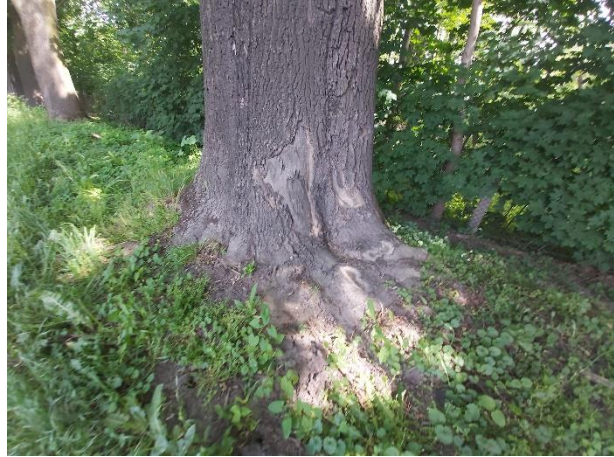
Fot. 39, 40 Jesion wyniosły nr 9 - pień - widok od strony południowo-zachodniej; nasada pnia i nabiegi od strony południowej

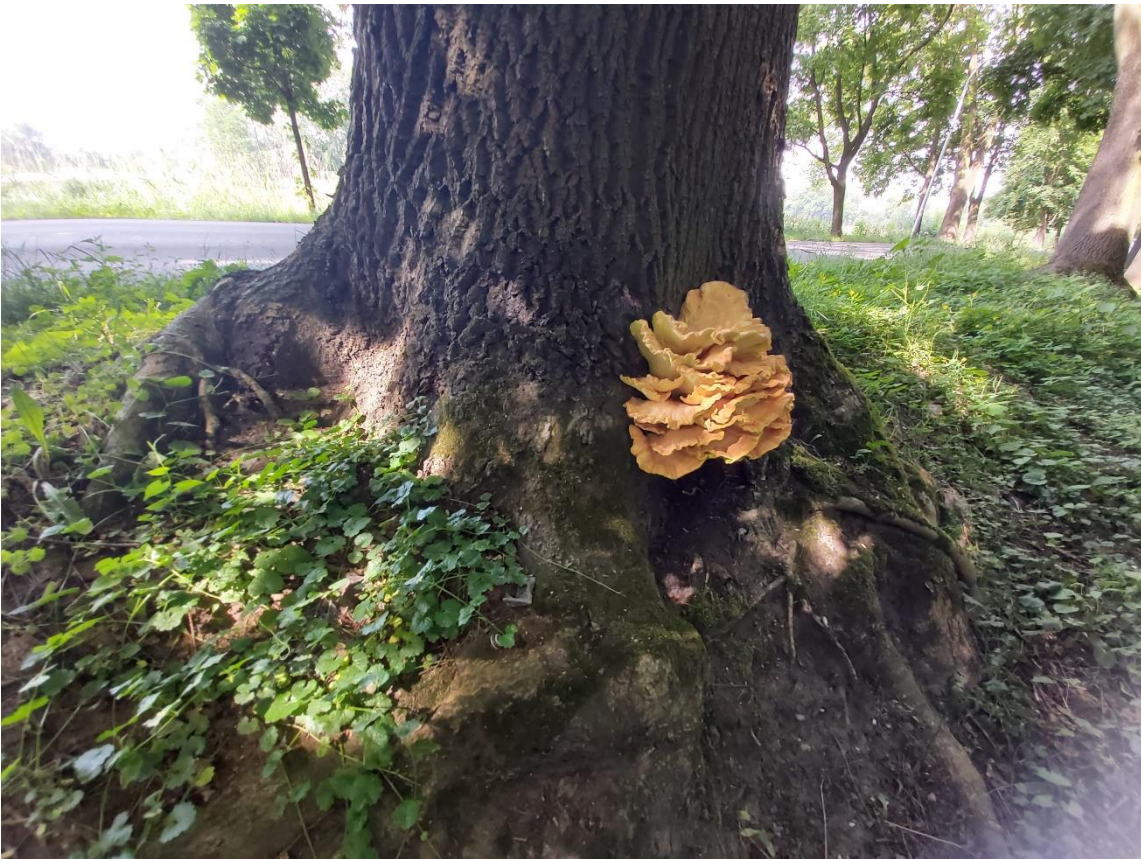
Fot. 41 Jesion wyniosły nr 9 - nasada pnia i nabiegi od strony północnej z owocnikami żółciaka siarkowego (*Laetiporus sulphureus*)

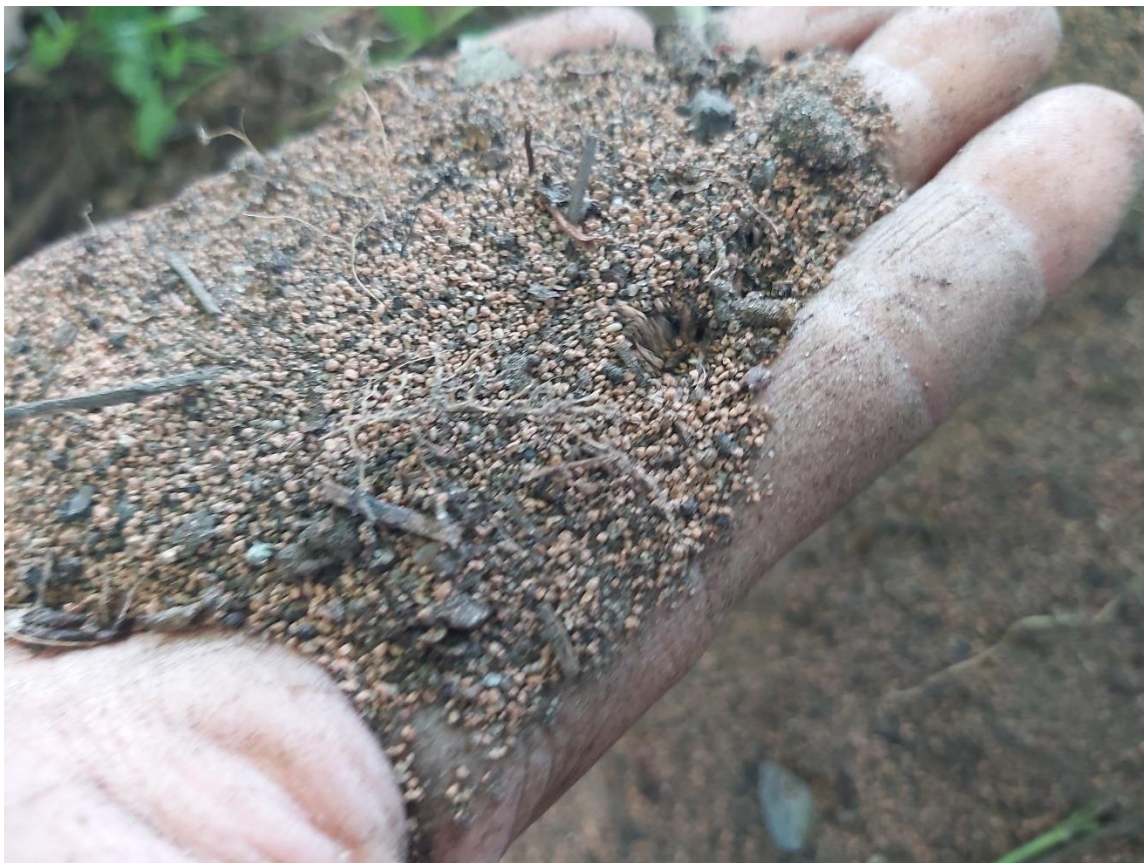
Fot. 42 Jesion wyniosły nr 9 - próchnowisko zebrane z rejonu podstawy pnia z licznymi odchodami owadów

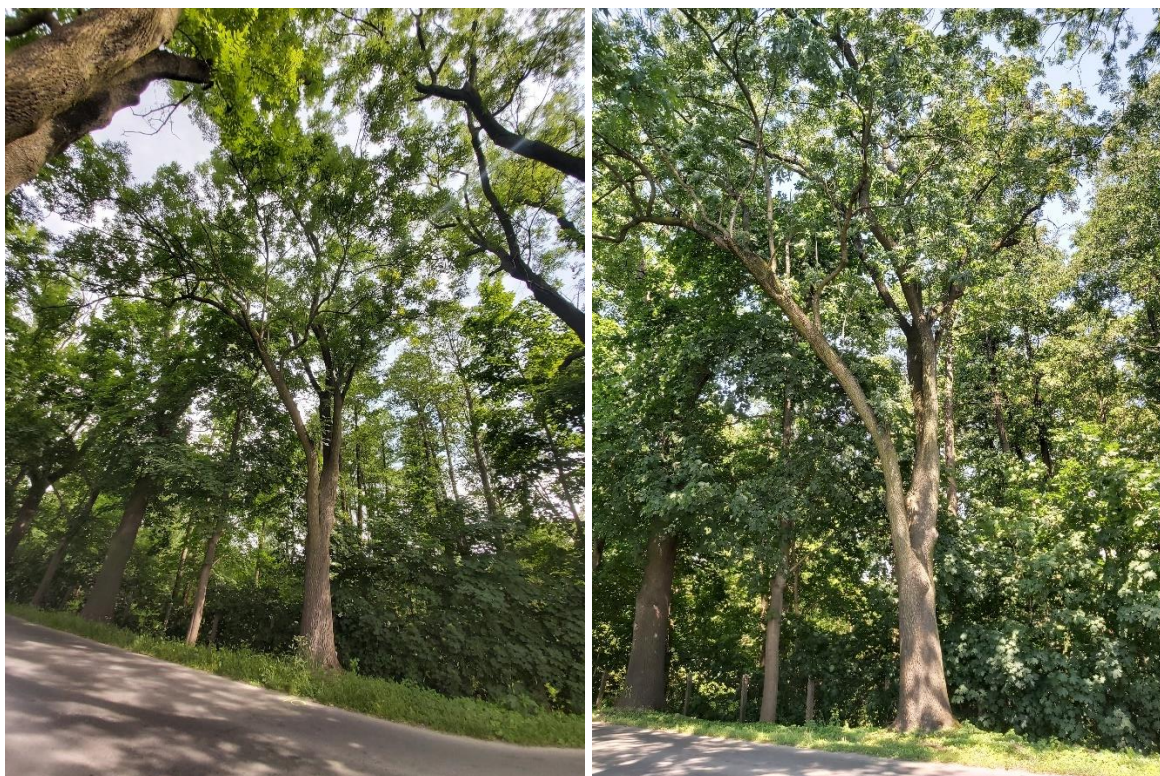
Fot. 43, 44 Jesion wyniosły nr 10 - widok od strony południowo-wschodniej

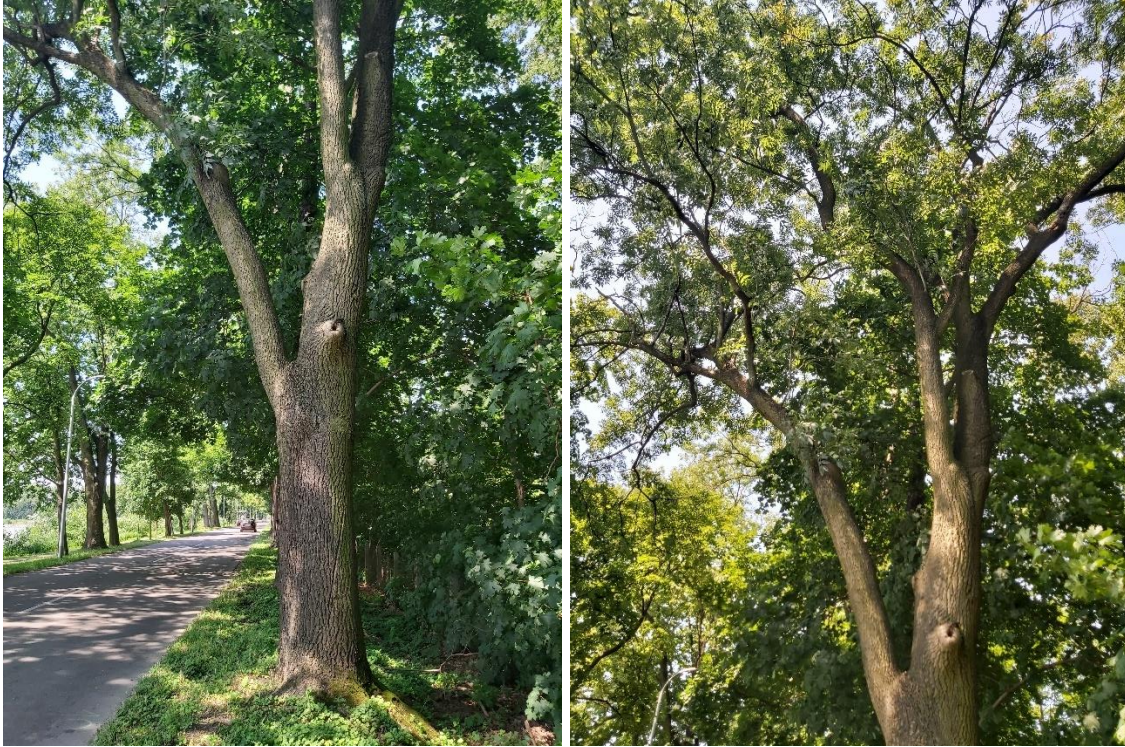
Fot. 43, 44 Jesion wyniosły nr 10 - pień z rozwidleniem oraz korona w nieznacznym stopniu przerzedzona

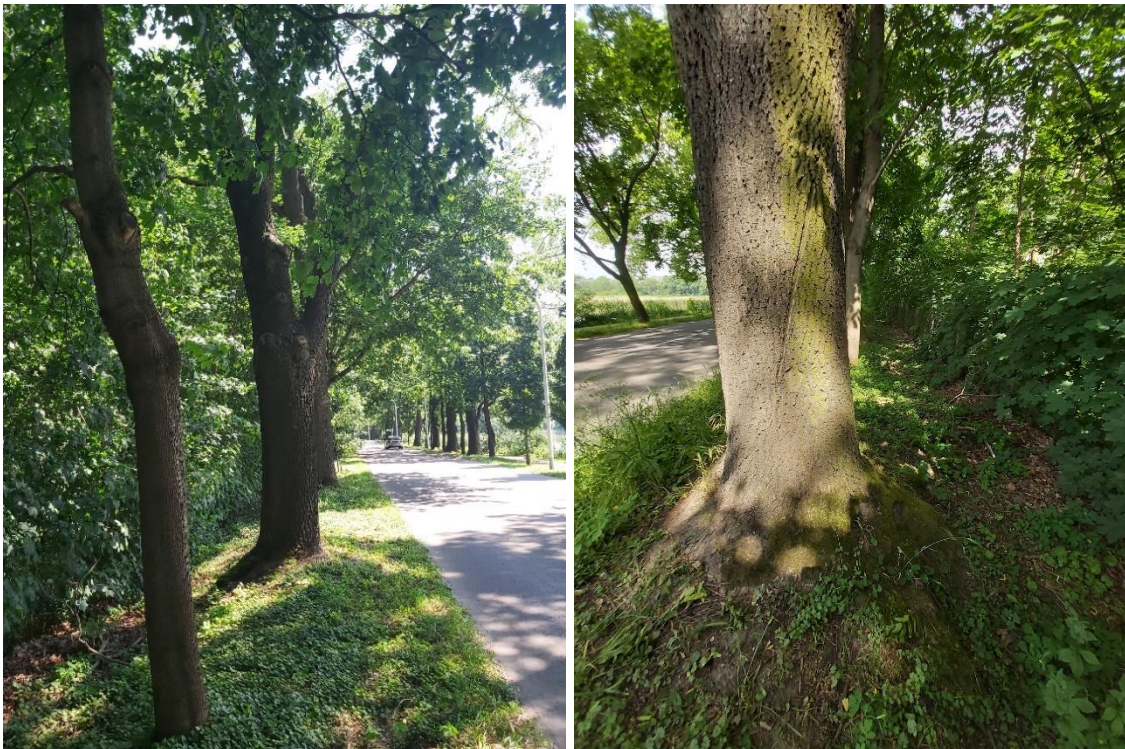
Fot. 45, 46 Jesion wyniosły nr 10 - widok od strony zachodniej; pień z zabliznionym starym pęknięciem (od strony wschodniej) oraz wyraźne nabiegi korzeniowe

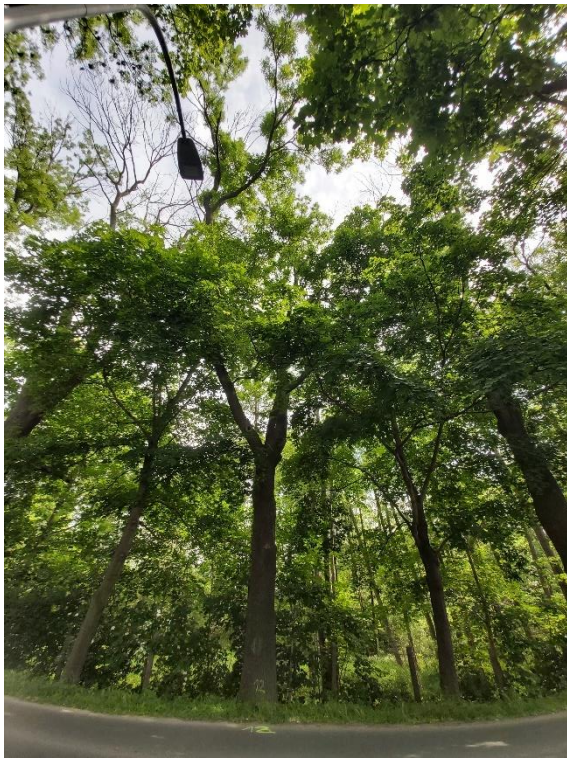
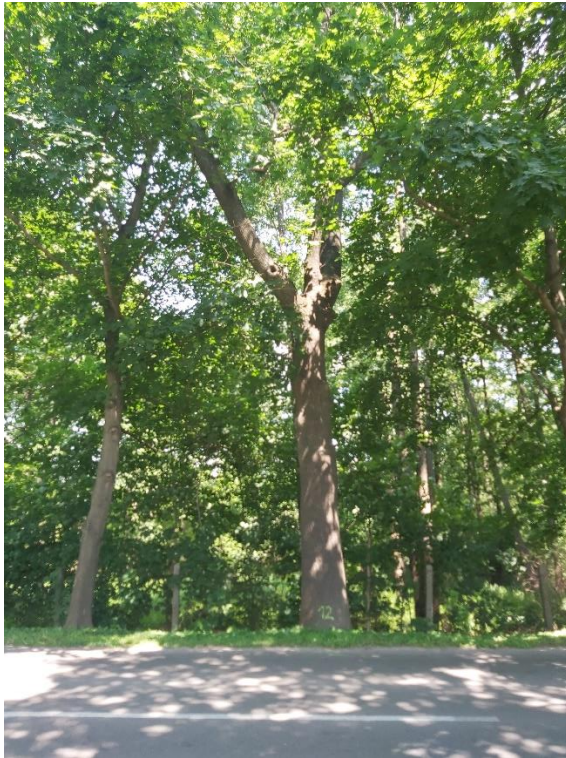
Fot. 51, 52 Jesion wyniosły nr 12 - widok od strony południowej; rozgałęzienie na wysokości ok. 8m na 3 główne konary konstrukcyjne. Korona regularna, bardzo przeredzona, wykazująca niewielkie przyrosty jedynie w zakresie krótkopędów, wierzchołek martwy.

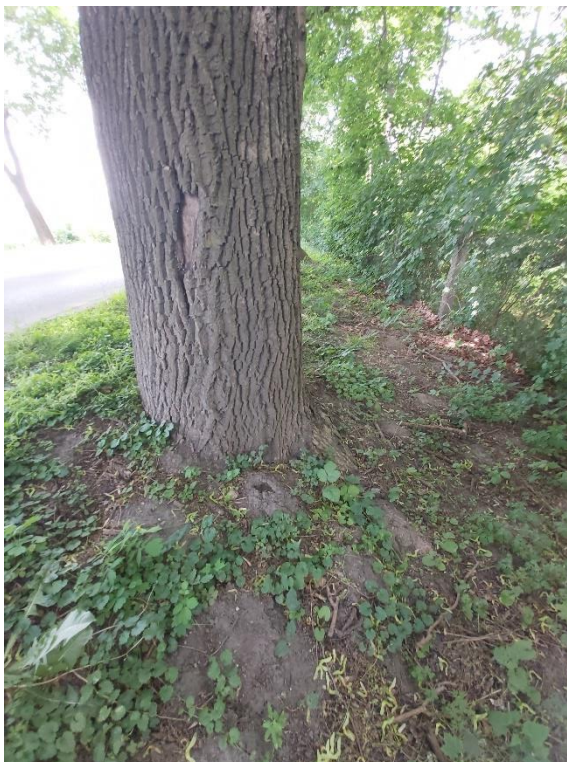
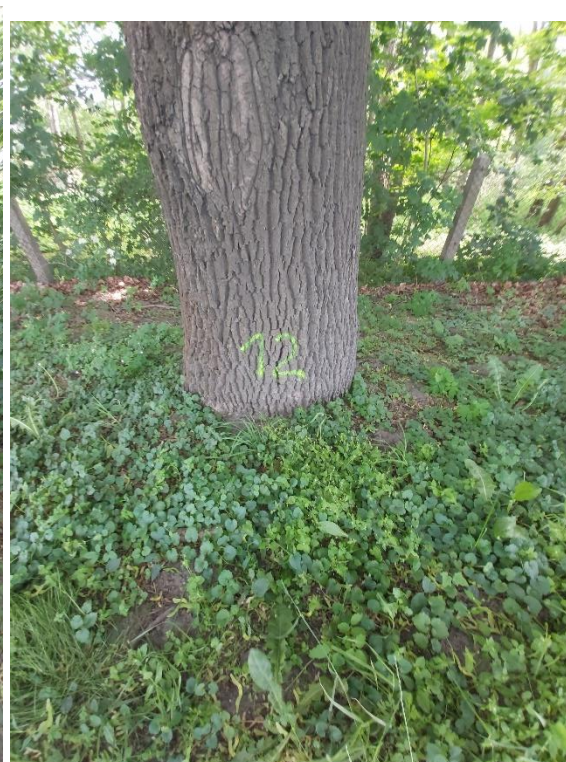
Fot. 53, 54 Jesion wyniosły nr 12 - nieznaczne, powierzchniowe uszkodzenia mechaniczne w dolnej części pnia od strony wschodniej; nabiegi korzeniowe mało widoczne, bardziej wyraźne od strony północnej.

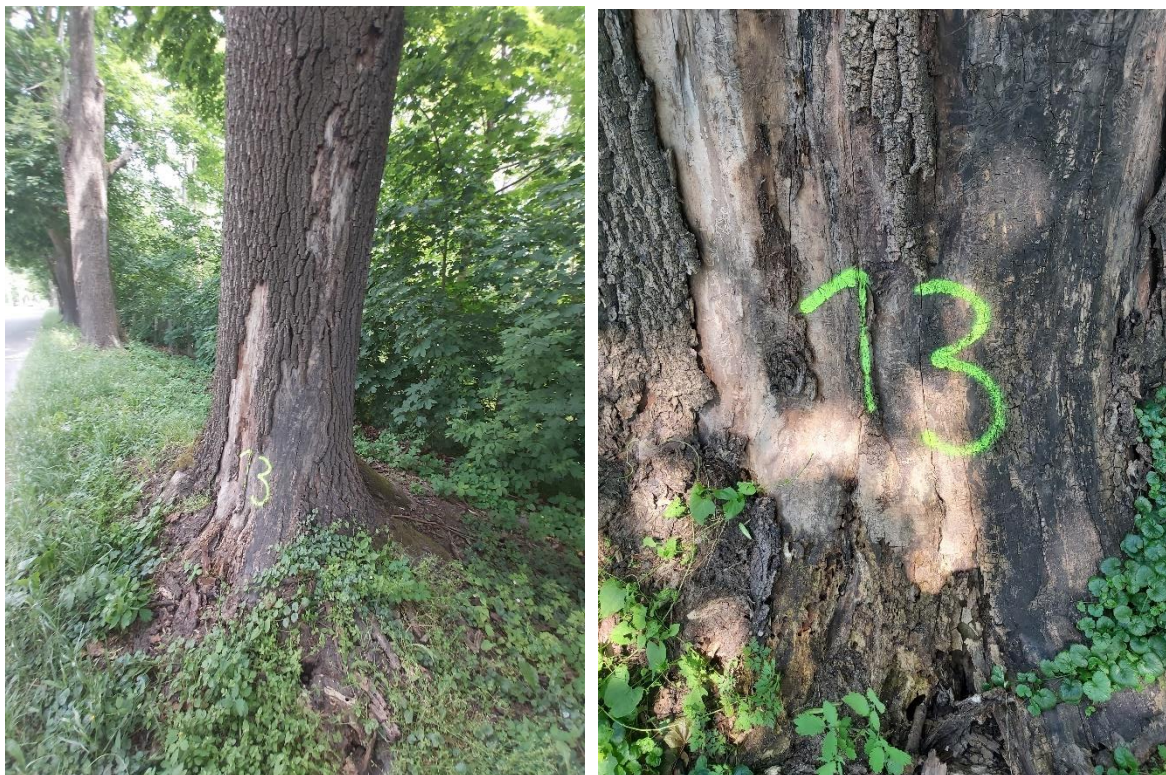
Fot. 57, 58 Jesion wyniosły nr 13 - podstawa pnia i nabiegi wykazują oznaki zaawansowanego rozkładu. Fragmenty odsklepionej kory na pniu, na powierzchni ślady żerujących owadów (m.in. korytarze kornika i innych chrząszczy), obecność próchnowiska w rejonie podstawy pnia.

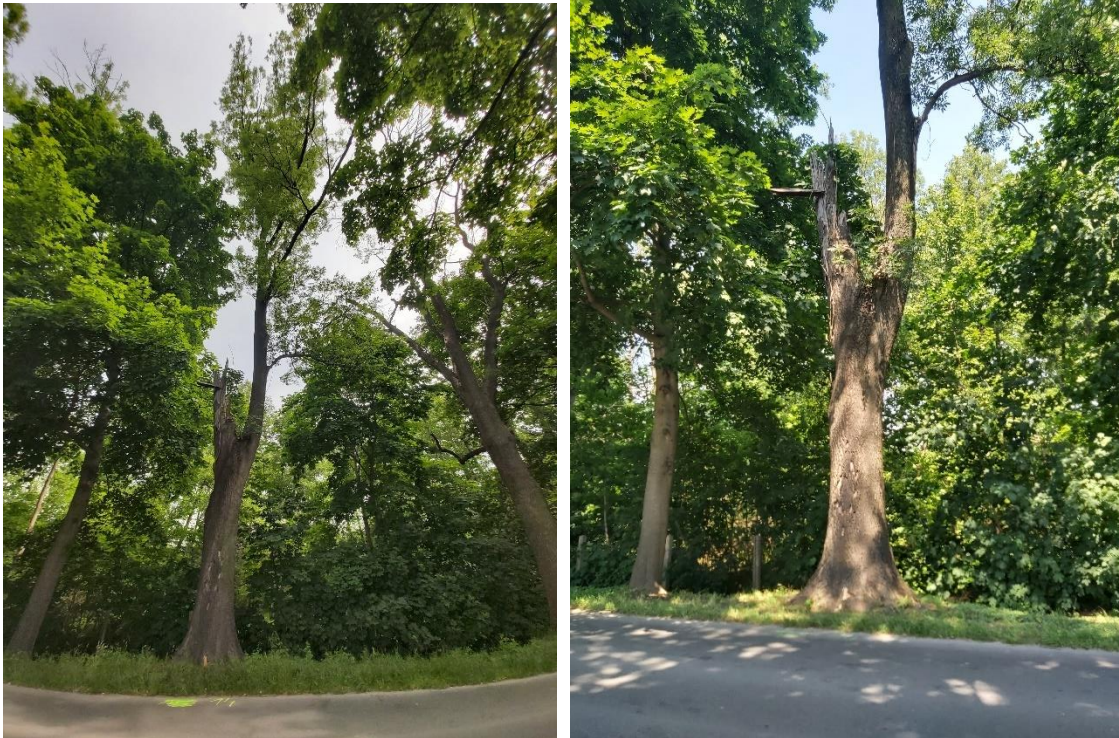
Fot. 59, 60 Jesion wyniosły nr 14 - widok od strony południowej; rozwidlenie na wysokości ok 8m, konar zachodni złamany - pozostał ok. 3m kikut z postrzępionymi krawędziami po złamaniu, część korony wykazująca żywotność wysoko osadzona, ażurowa z 10% udziałem suszu, średnio zagęszczona wykazująca przyrosty w zakresie krótko jak też długopędów.

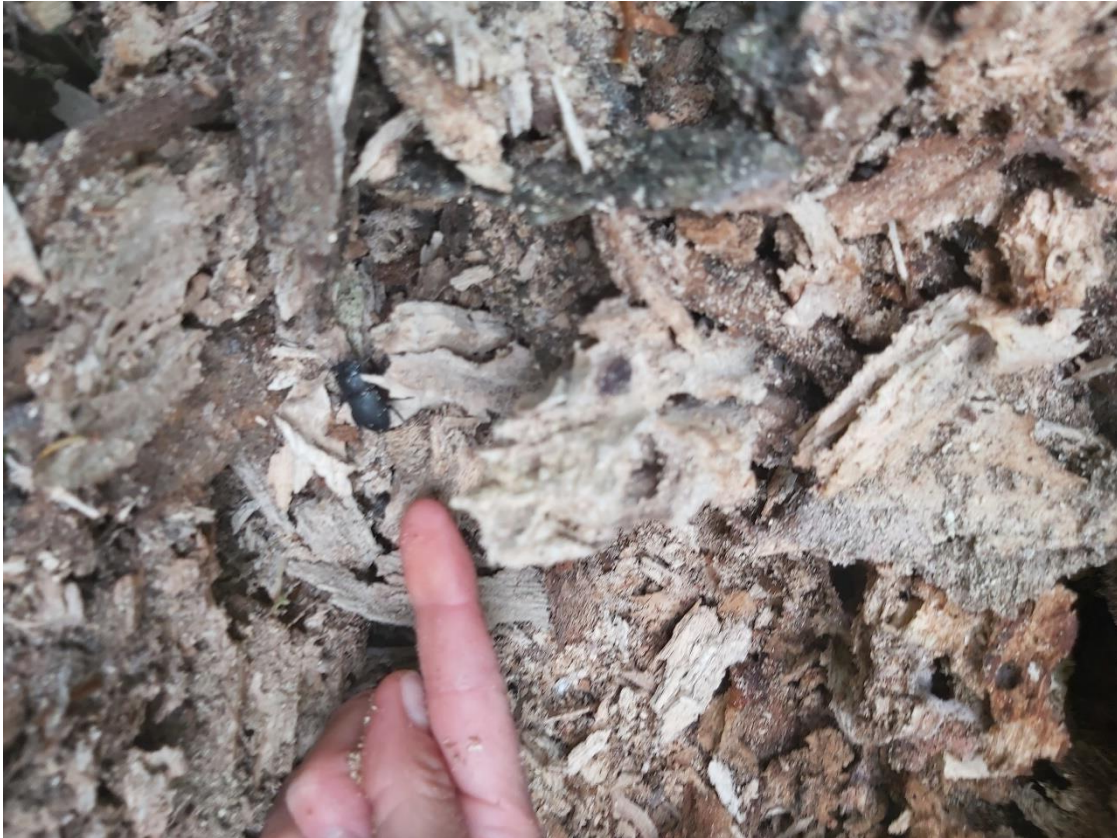
Fot. 62 Jesion wyniosły nr 14 - ciótek matowy w próchnowisku (*Dorcus parallelipedus*)

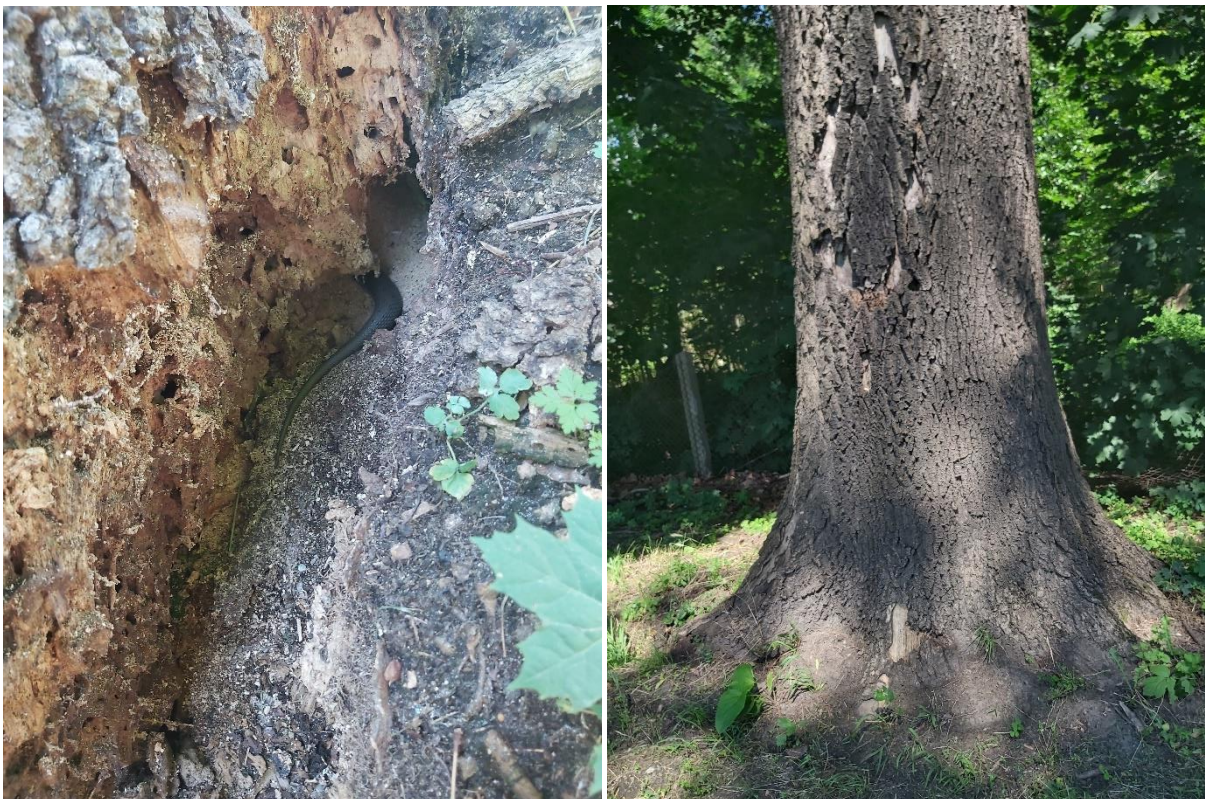
Fot. 63, 64 Jesion wyniosły nr 14 - zaskroniec zwyczajny (*Natrix natrix*); od strony południowej (od strony ulicy) odsklepiająca się kora w dolnej części pnia

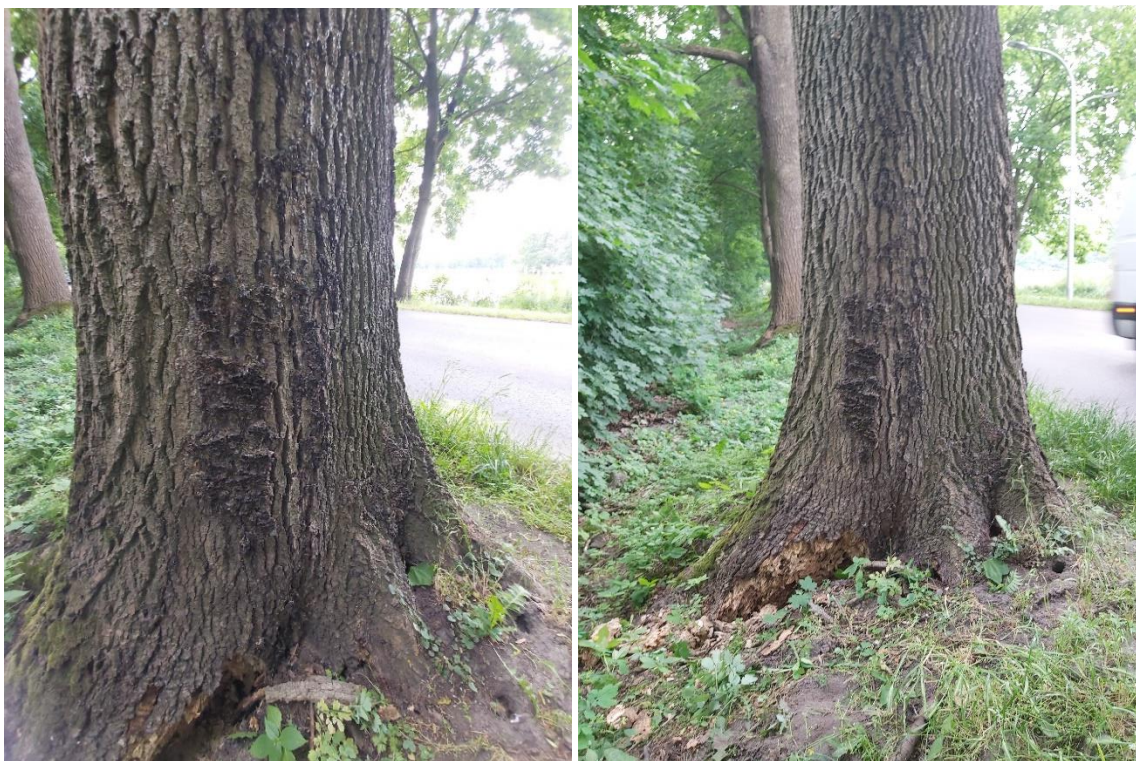
Fot. 65, 66 Jesion wyniosły nr 14 - od strony zachodniej na pniu do wysokości ok 2m owocniki grzybów, niemożliwych do identyfikacji ze względu na zaschnięcie i zaawansowany rozkład

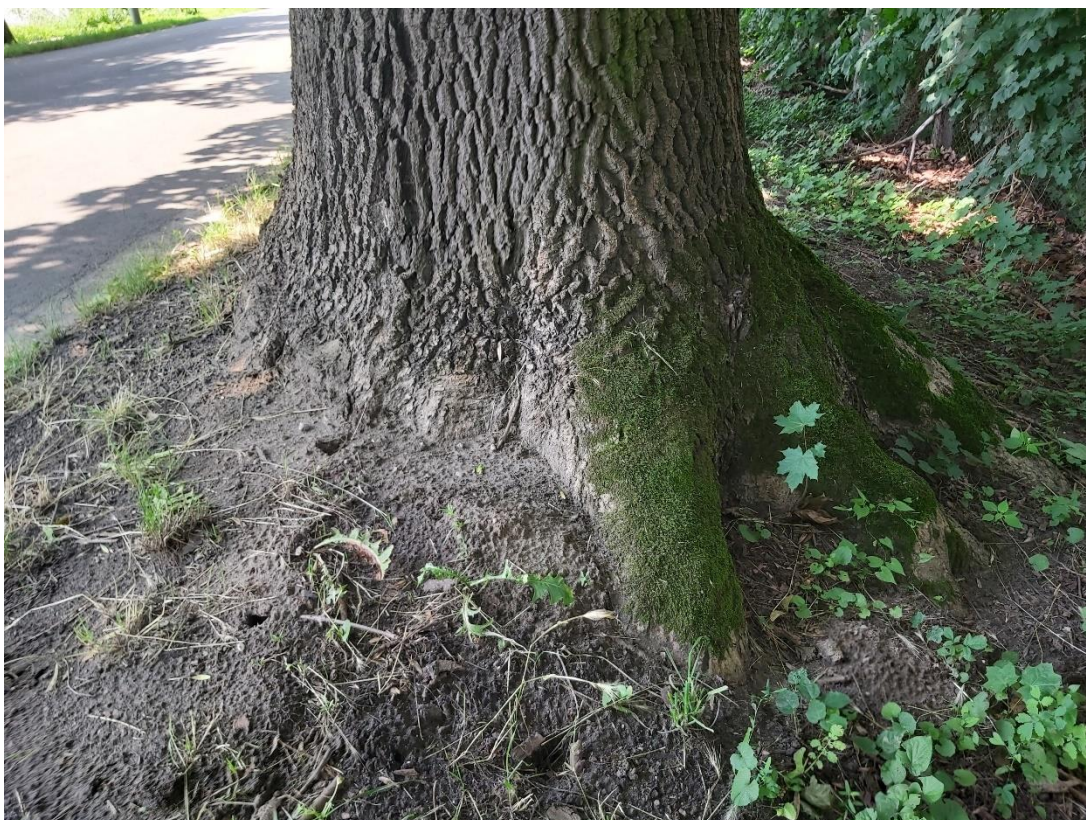
Fot. 70 Jesion wyniosły nr 15 - nasada pnia od strony północnej z bardzo silnymi i wyraźnymi nabiegami korzeniowymi

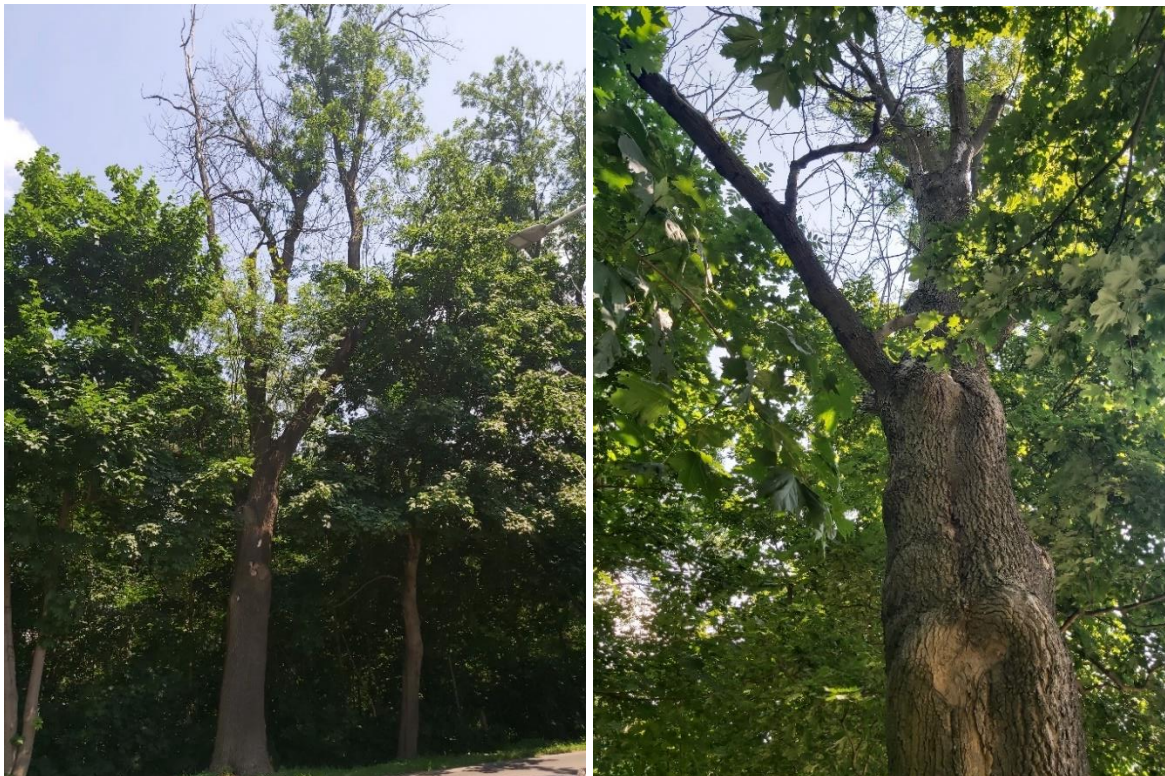
Fot. 71, 72 Jesion wyniosły nr 16 - rozwidlenie U-kształtne, prawidłowe, korona wierzchołkowa, ażurowa, część od strony północno-zachodniej martwa (ok. 70% całej masy korony)
