ZAŁĄCZNIK NR 2 - DOKUMENTACJA FOTOGRAFICZNA DRZEW ROSNĄCYCH W ALEI HRABSKIEJ W MIEJSCOWOŚCI FALENTY, GMINA RASZYN (opracowanie obejmuje jesiony wyniosłe będące pomnikami przyrody oraz klony srebrzyste nie będące pod ochroną prawną) zdjęcia wykonano w czerwcu, lipcu i sierpniu 2021r. Autor zdjęć: Agnieszka Papis

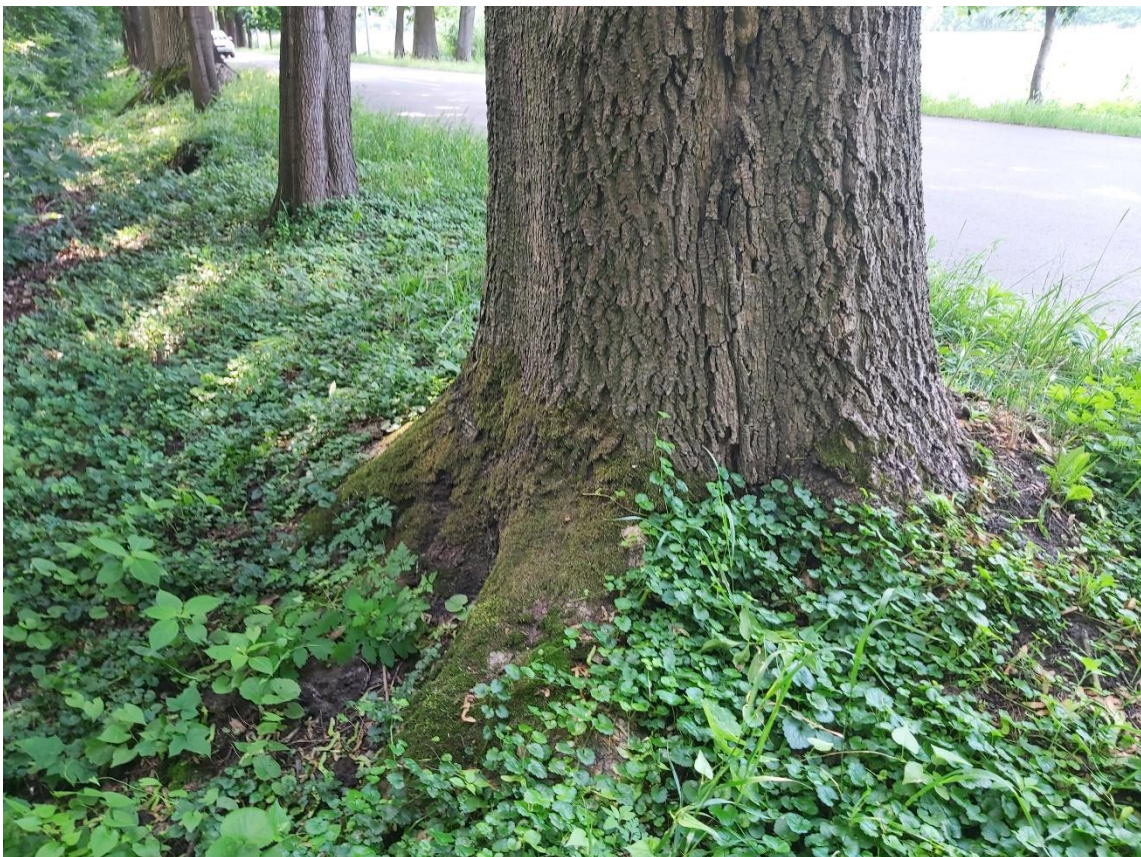
Fot. 73 Jesion wyniosły nr 16 - Nasada pnia i nabiegi prawidłowe, typowe dla gatunku, jednak drzewo wykazuje objawy zamierania

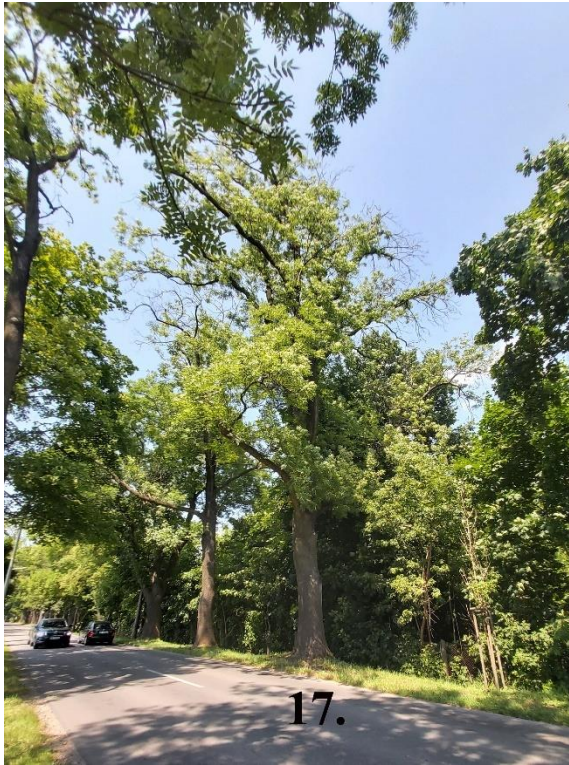
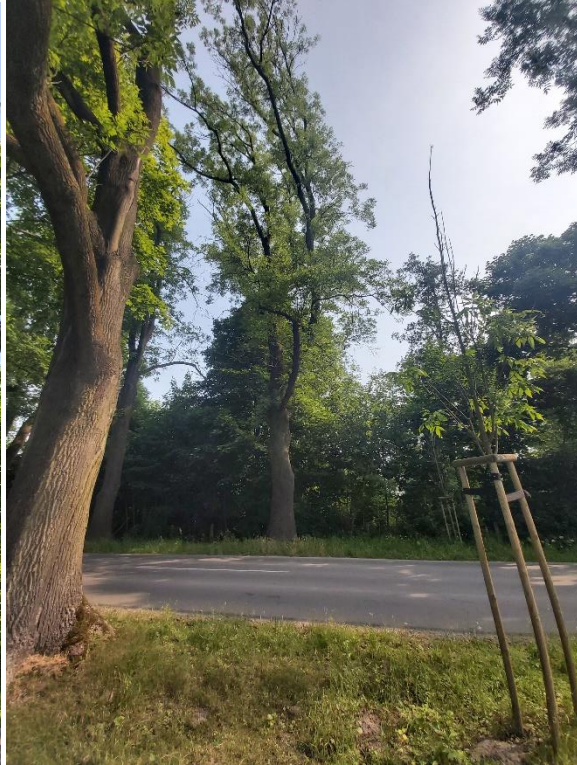
Fot. 74, 75 Jesion wyniosły nr 17 - widok od strony wschodniej i południowej

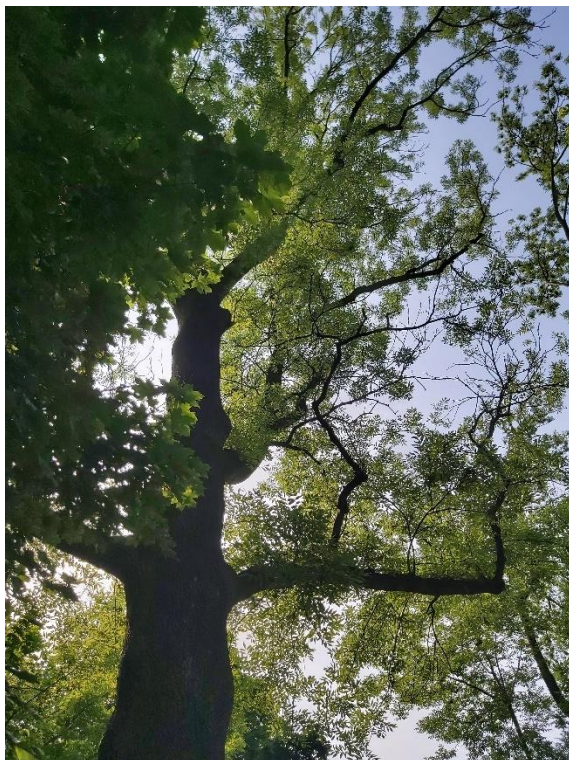
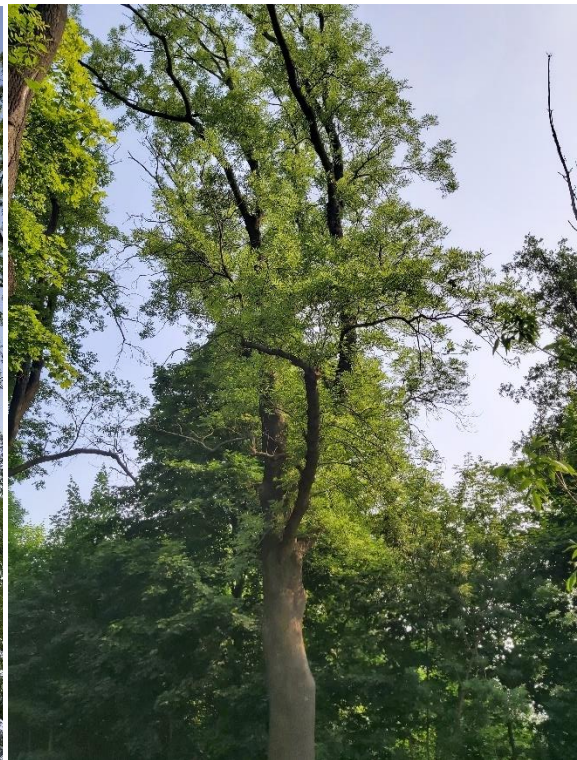
Fot. 76, 77 Jesion wyniosły nr 17 - korona-widok od strony zachodniej wraz z konarem nadmiernie wyrośniętym nad ulicą; widok od strony południowej, korona regularna, susz do 15%, głównie drobny, w tym również zlokalizowany nad ulicą, wyraźne przyrosty na grubość, przyrosty w zakresie krótko jak też długopędów, przy czym część wierzchołkowa przerzedzona.

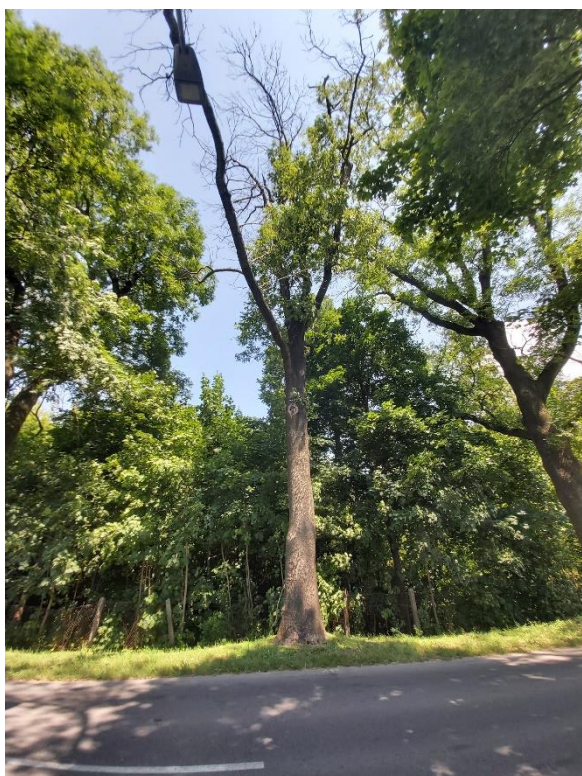
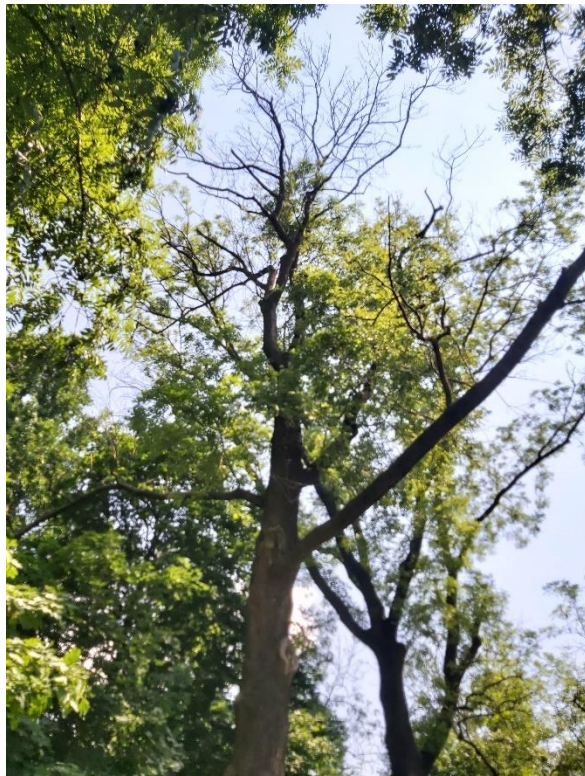
Fot. 78, 79 Jesion wyniosły nr 18 - drzewo weszło w fazę obumierania, żywotność wykazują jedynie dwa wschodnie konary, przy czym ich partie wierzchołkowe są również martwe a drzewo wykazuje jedynie przyrosty w zakresie krótkopędów

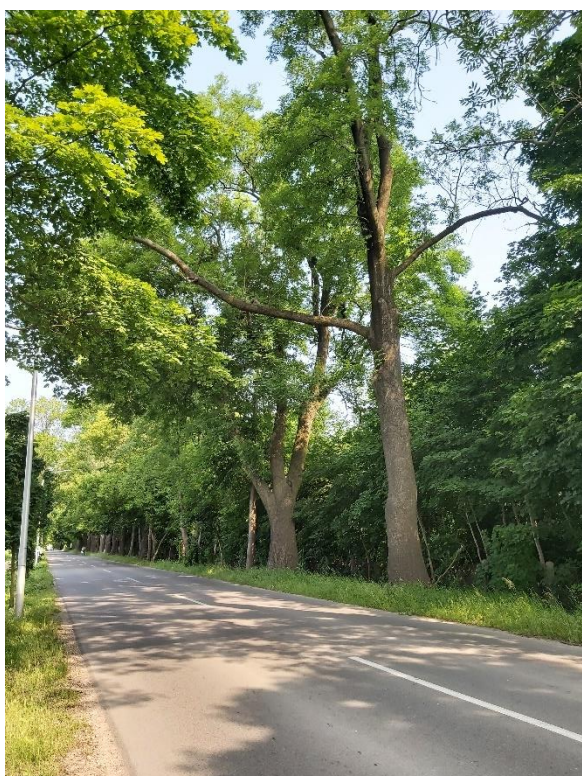
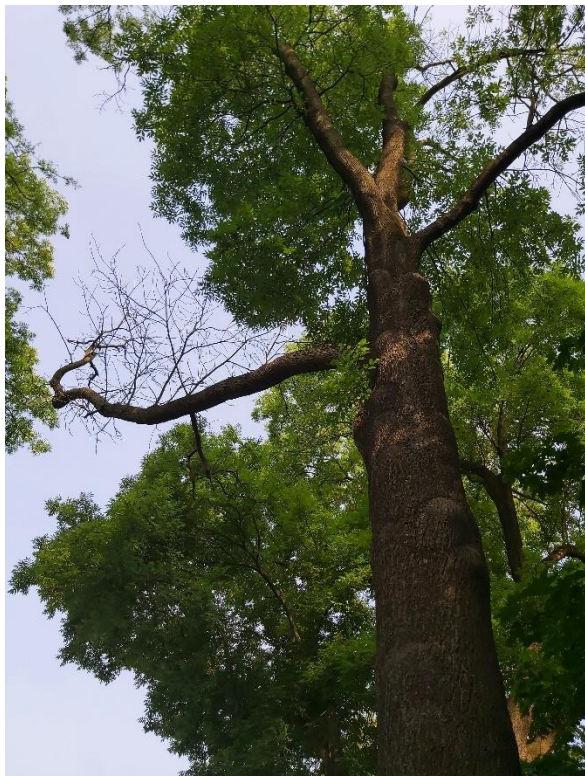
Fot. 80, 81 Jesion wyniosły nr 18 - martwy konar od strony południowej zlokalizowany bezpośrednio nad ulicą

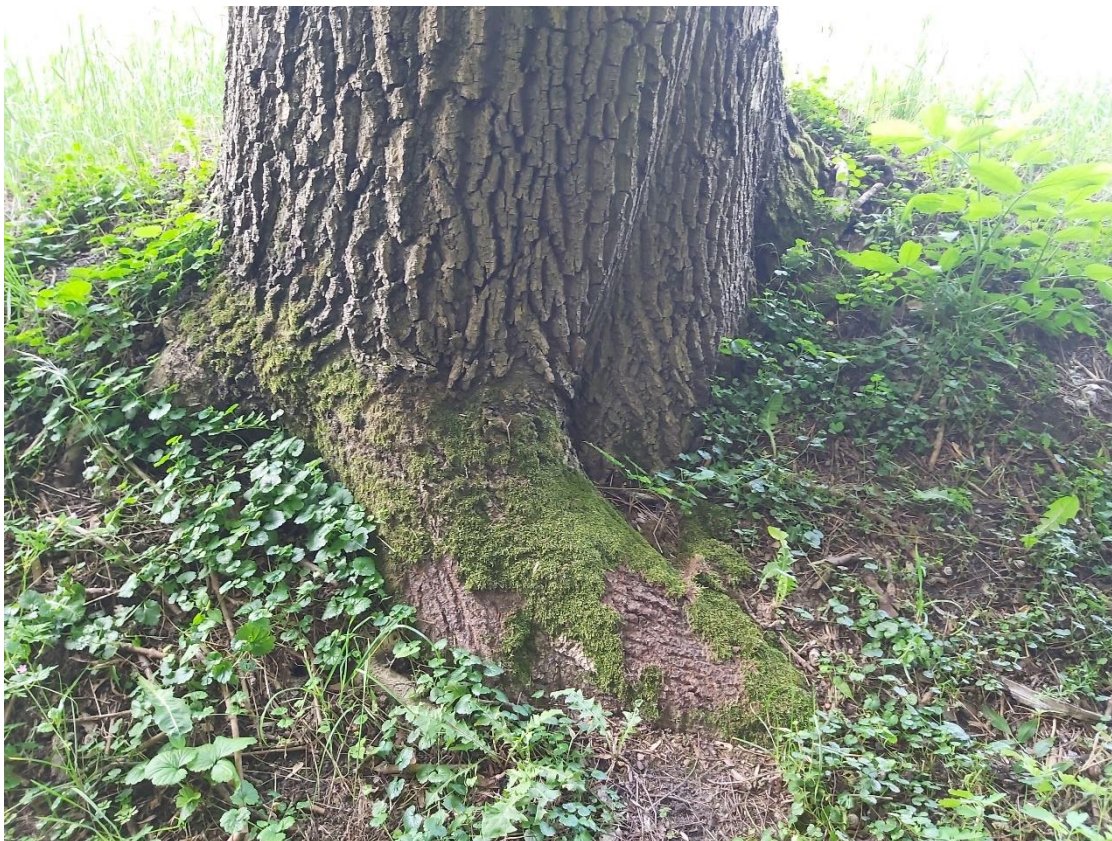
Fot. 90 Jesion wyniosły nr 19 - nasada pnia i nabiegi od strony północnej (widoczny silny korzeń szkieletowy)

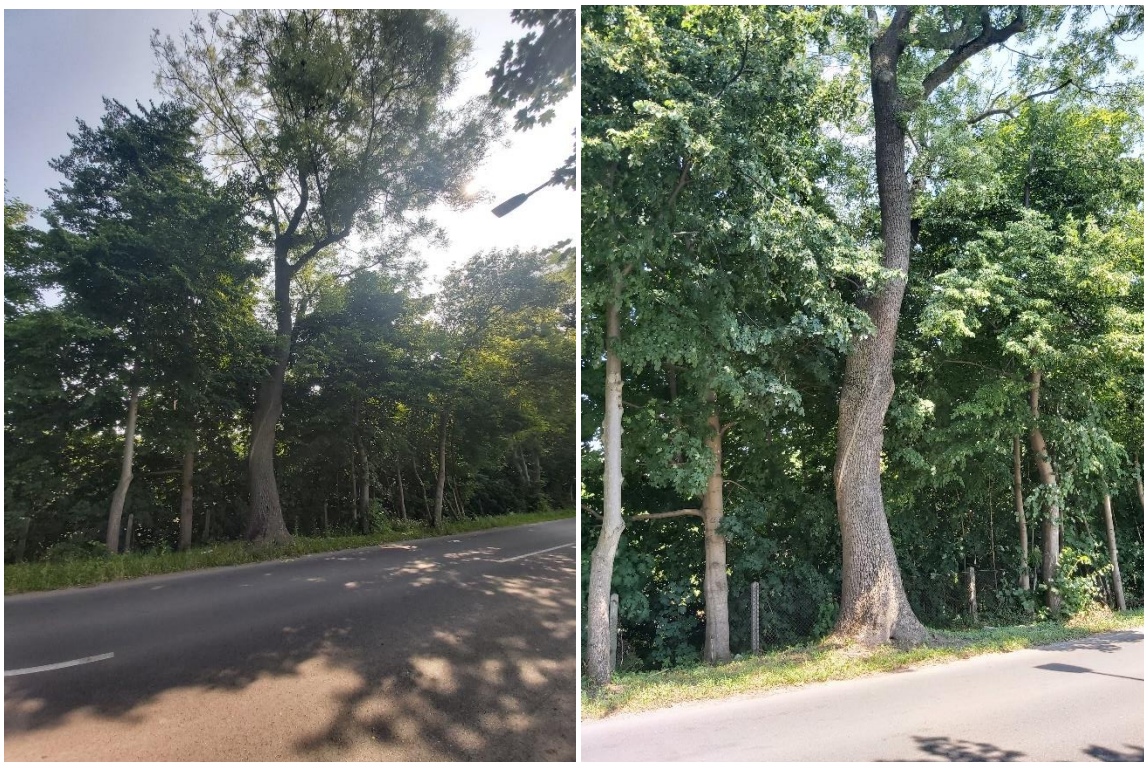
Fot. 91, 92 Jesion wyniosły nr 20 – widok od strony południowo-zachodniej, ślad skrzywienia pnia z zabliźnioną listwą od strony zachodniej

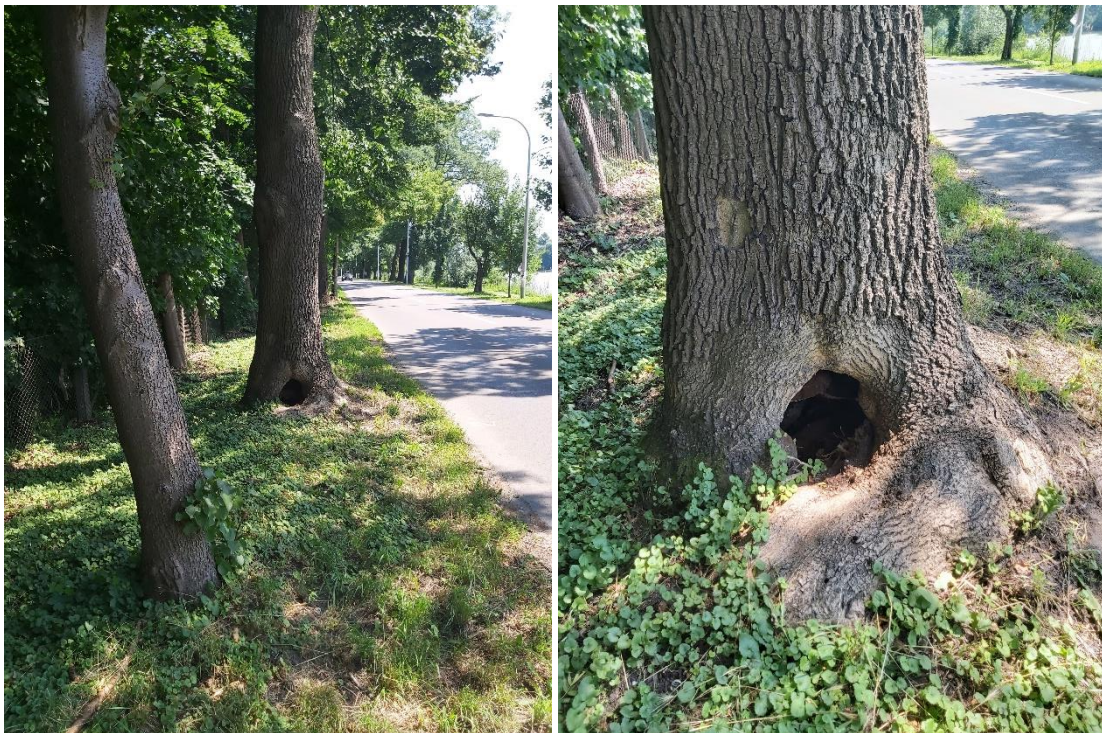
Fot. 102,103 Jesion wyniosły nr 21 -u podstawy pnia od strony zachodniej ubytek otwarty w formie dziupli o wymiarach 0,4mx0,4m, zabliźniony na krawędziach

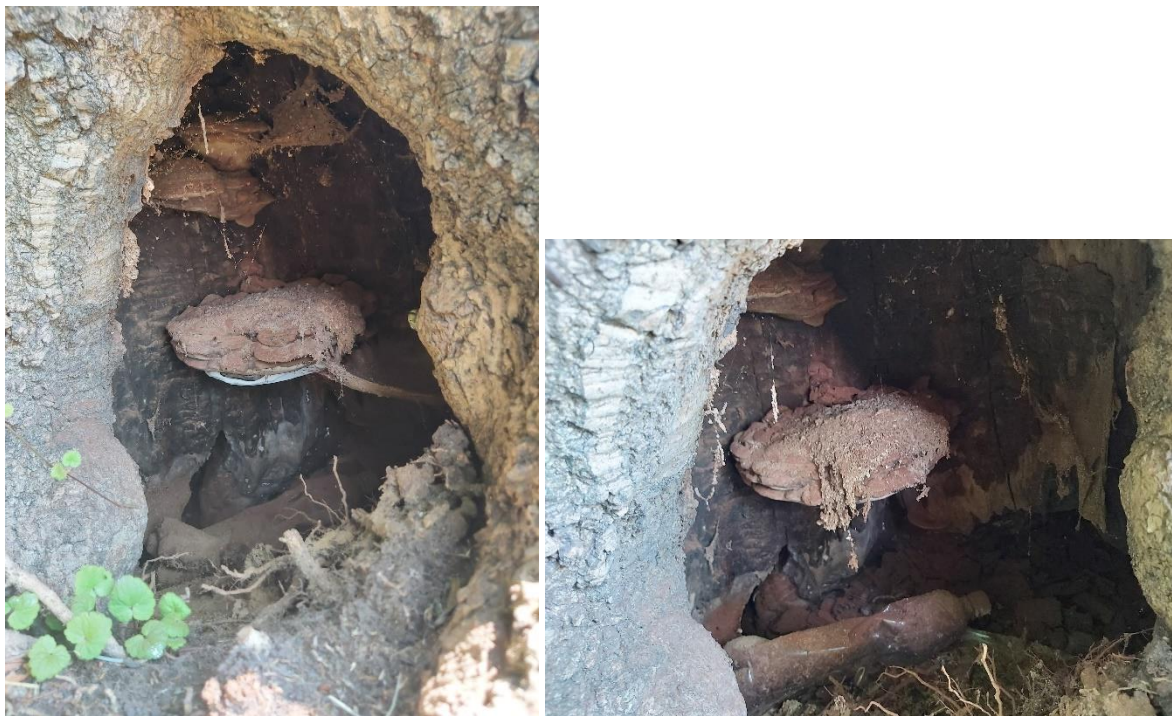
Fot. 104,105 Jesion wyniosły nr 21 -wewnątrz ubytku zaawansowany rozkład i brunatna zgnilizna oraz liczne (w tym wieloletnie) owocniki lakownicy spłaszczonej (*Ganoderma applanatum*). Ubytek przekracza 70% przekroju poprzecznego pnia u jego podstawy. Mocowanie drzewa w gruncie może być w znacznym stopniu osłabione.

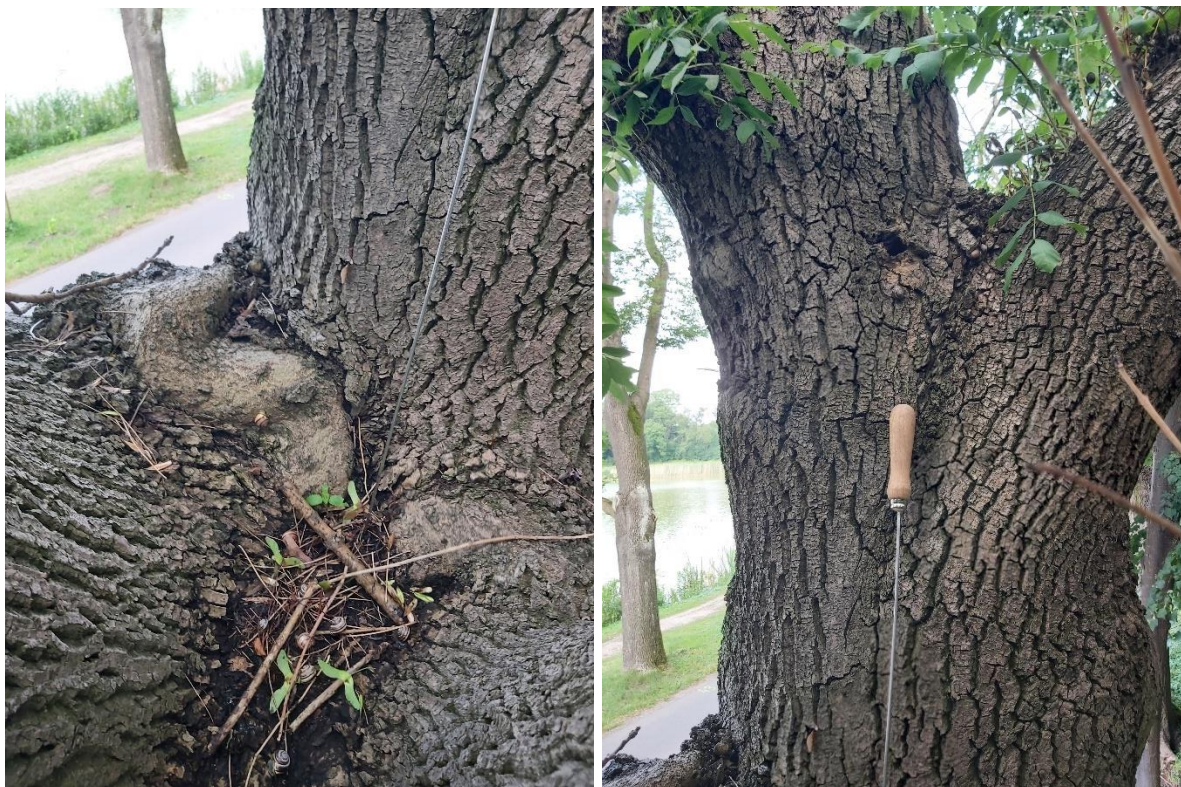
Fot. 112,113 Jesion nr 22 -nasada korony bez oznak najmniejszego rozkładu, zdrowe drewno; prawidłowe rozwidlenie z bruzdą korową; (sonda jedynie oparta-nie jest wbita)

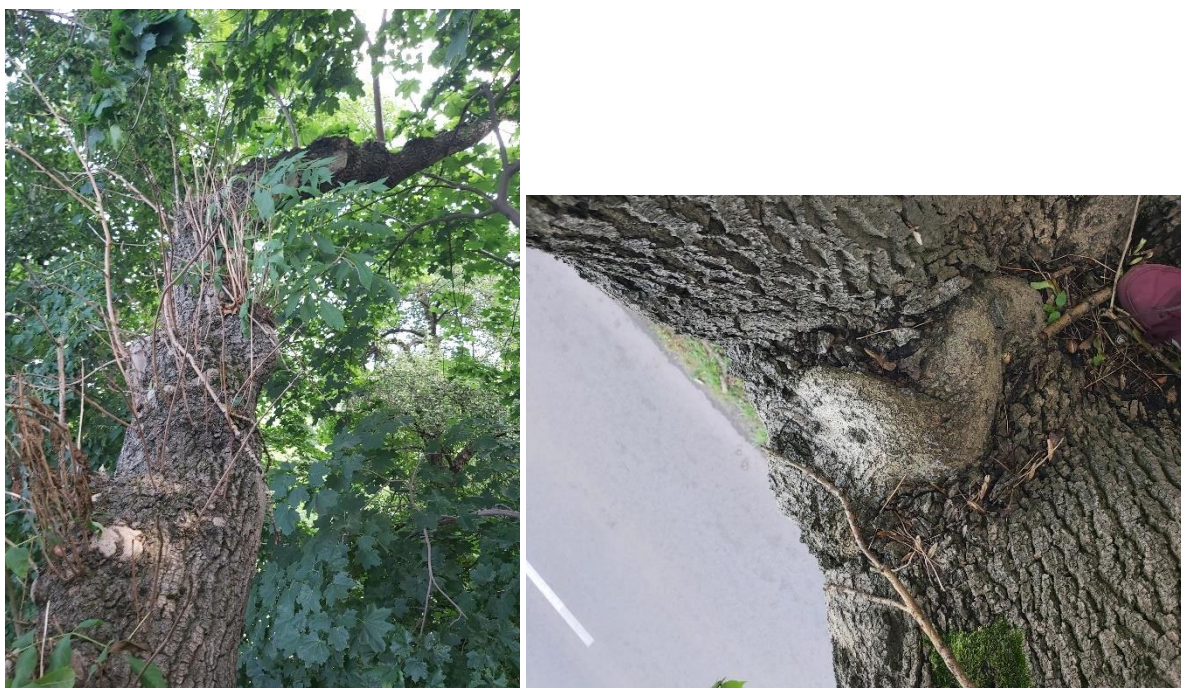
Fot. 114, 115 Jesion nr 22 -martwy północny konar; widoczne pasmo drewna reakcyjnego w rozwidleniu;

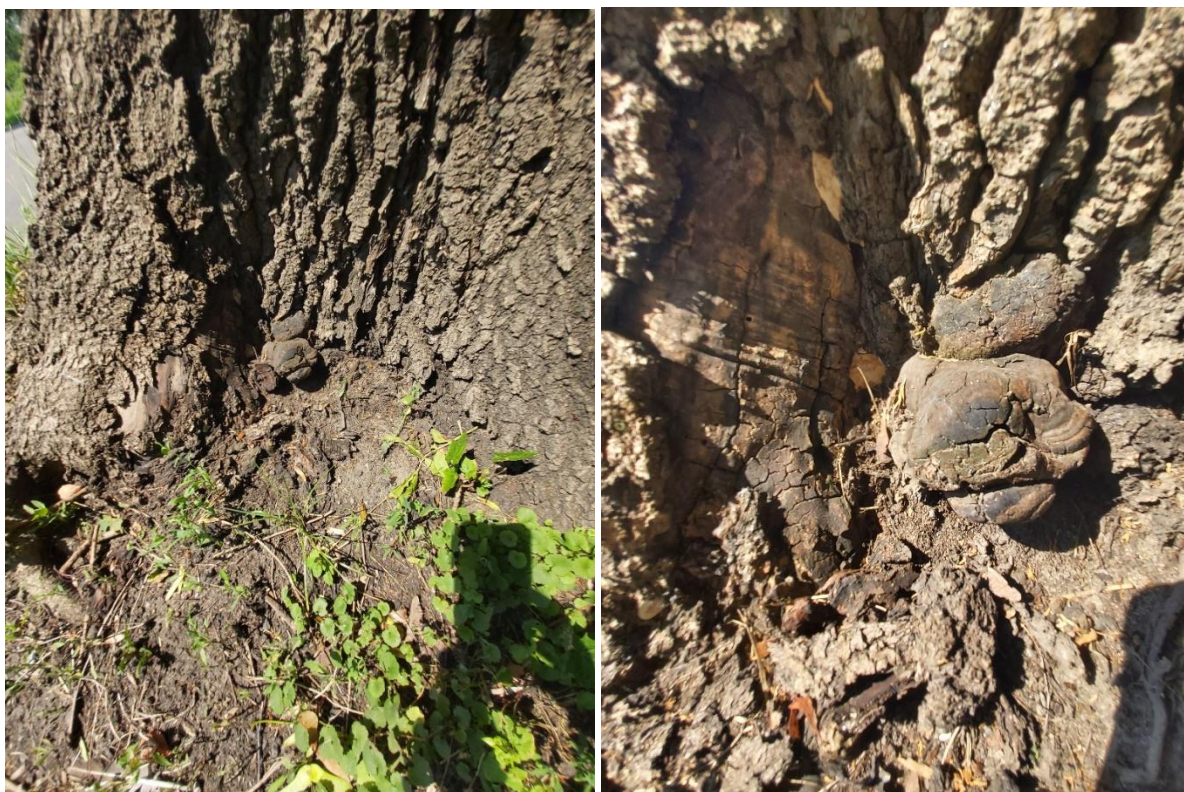
Fot. 116, 117 Jesion nr 22 -stary, zasuszony owocnik grzyba (trudny do identyfikacji z uwagi na stopień rozkładu, ale prawdopodobnie jest to hubiak pospolity)

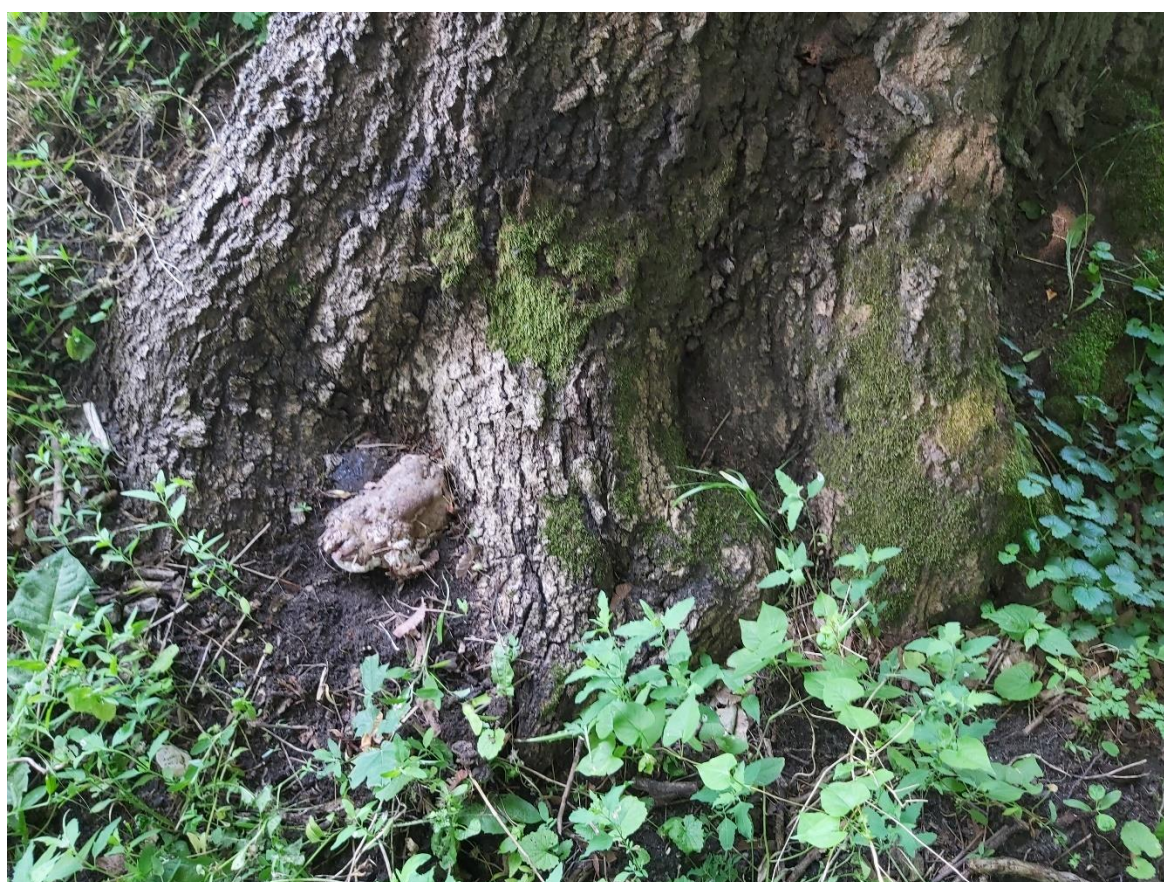
Fot. 118 Jesion nr 22 -owocnik hubiaka pospolitego między nabiegami korzeniowymi od strony północnej

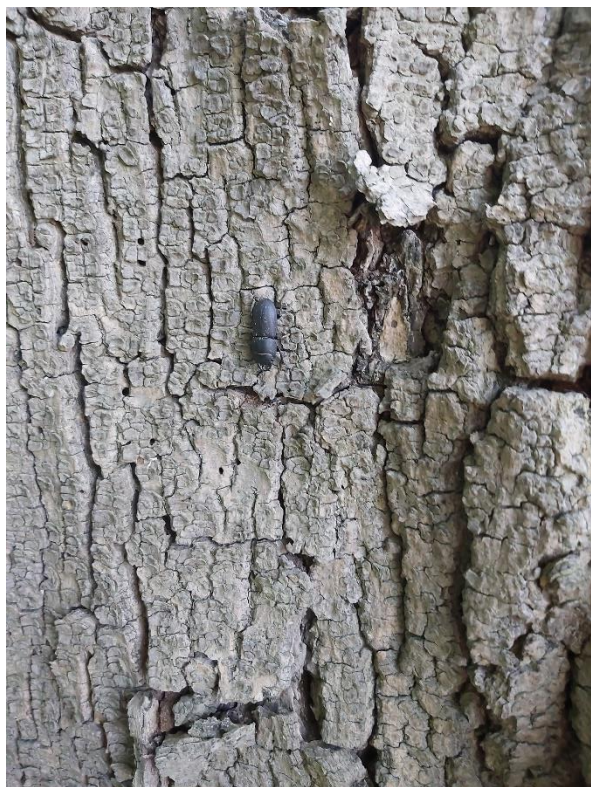
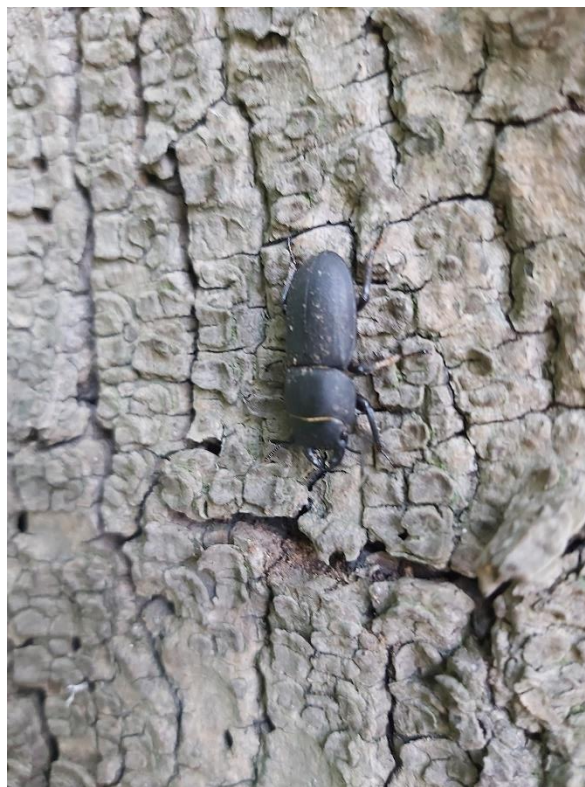
Fot. 119, 120 Jesion nr 22 -dorosła postać ciotka matowego (*Dorcus parallelipedus*) oraz liczne otwory wylotowe widoczne na powierzchni kory

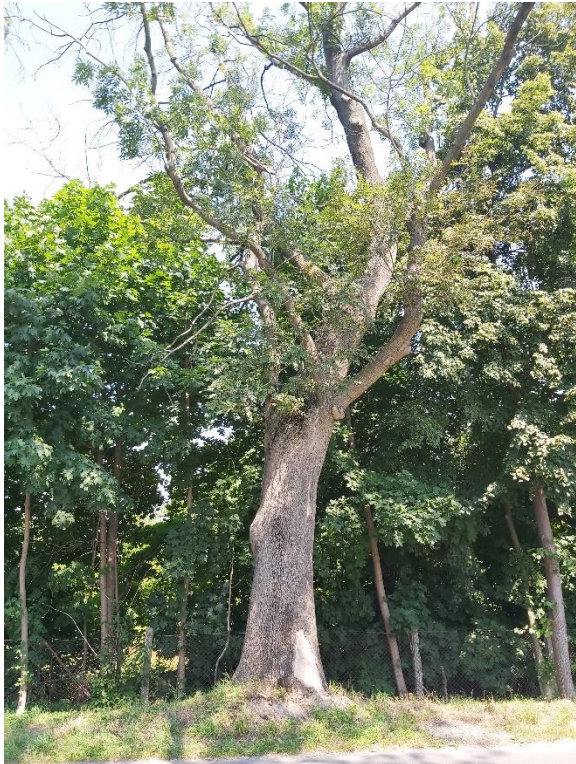
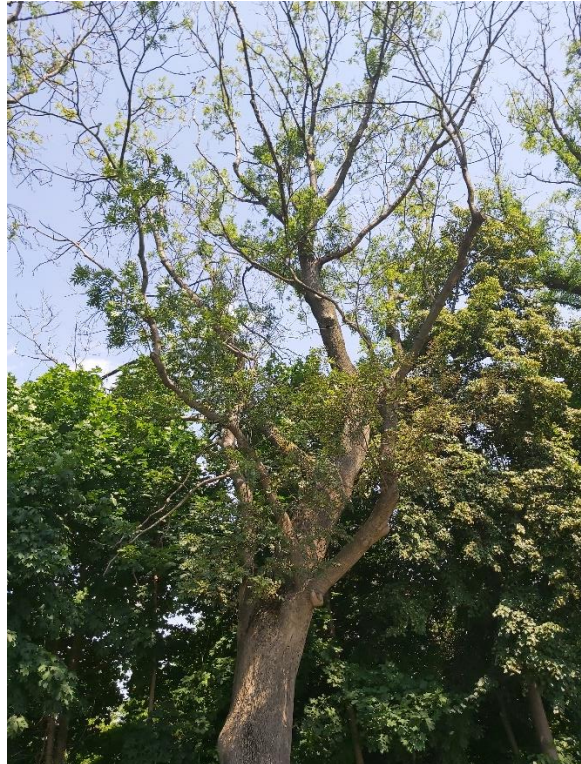
Fot. 123, 124 Jesion nr 23 -widoczna zdeformowana konstrukcja, ubytek powierzchniowy, mechaniczny u podstawy pnia; przewodnik jest nieco odchylony od pionu w kierunku wschodnim, korona silnie przerzedzona, zwłaszcza w partiach wierzchołkowych (susz ok 80%, w tym również grubo i zlokalizowany nad ulicą).

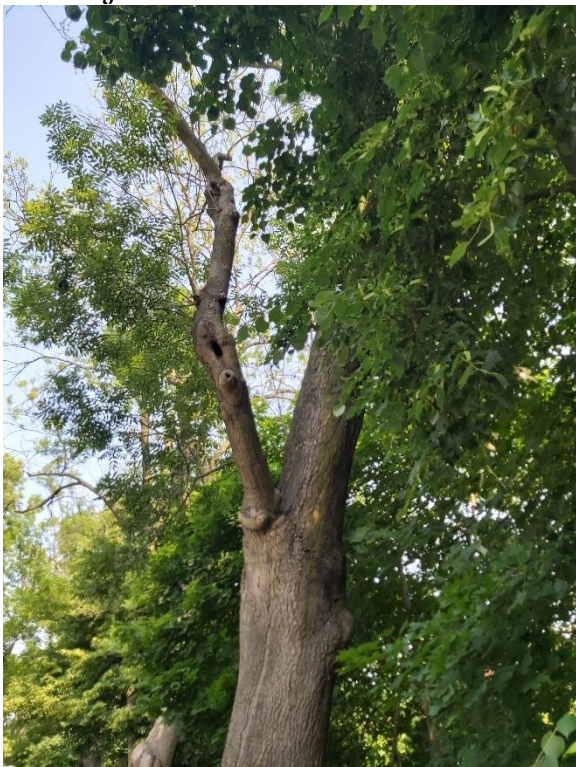
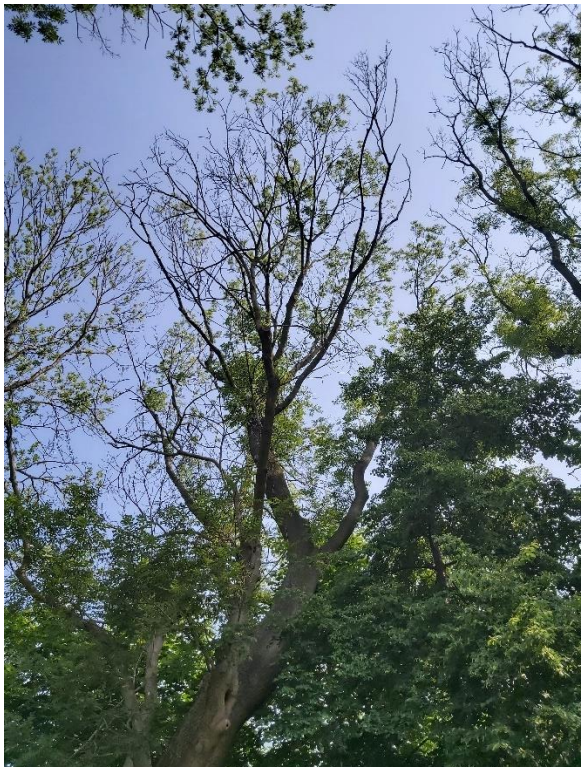
Fot. 125, 126 Jesion nr 23 - Na konarze od strony południowej (nad ulicą) ubytek wgłębny w formie dziupli, drzewo wykazuje objawy obumierania

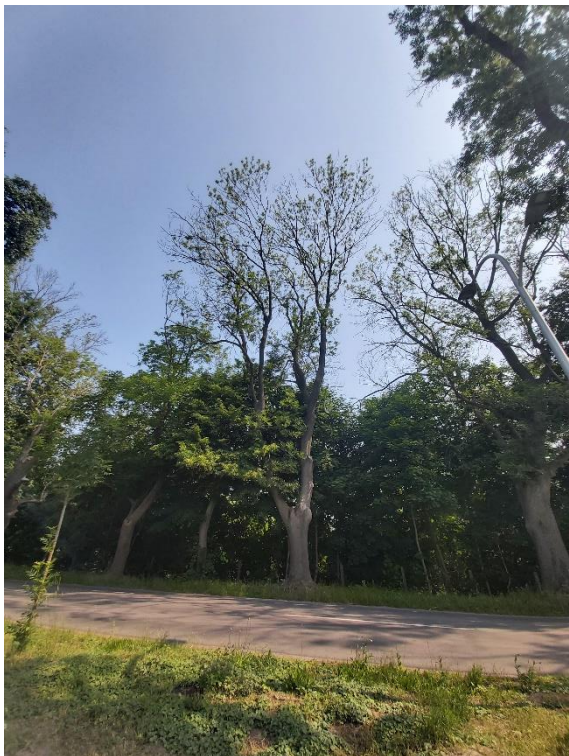
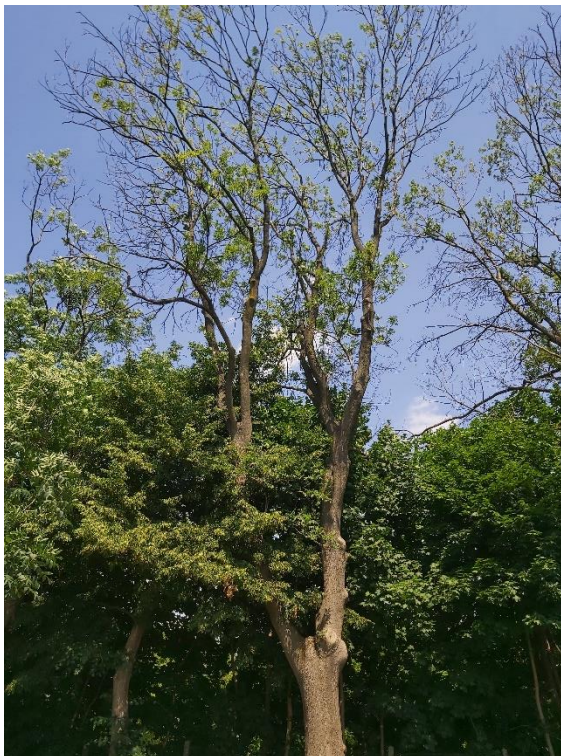
Fot. 129,130 Jesion nr 24 – widok od strony południowo-wschodniej; korona silnie przerzedzona, zwłaszcza w partiach wierzchołkowych (suszy ok 80%, w tym również gruby i zlokalizowany nad ulicą). Przyrosty nieznaczne, wyłącznie w zakresie krótkopędów

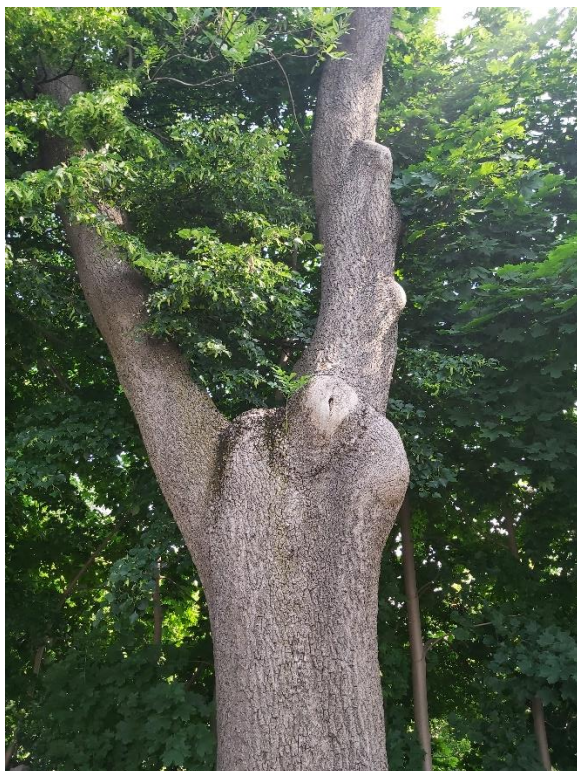
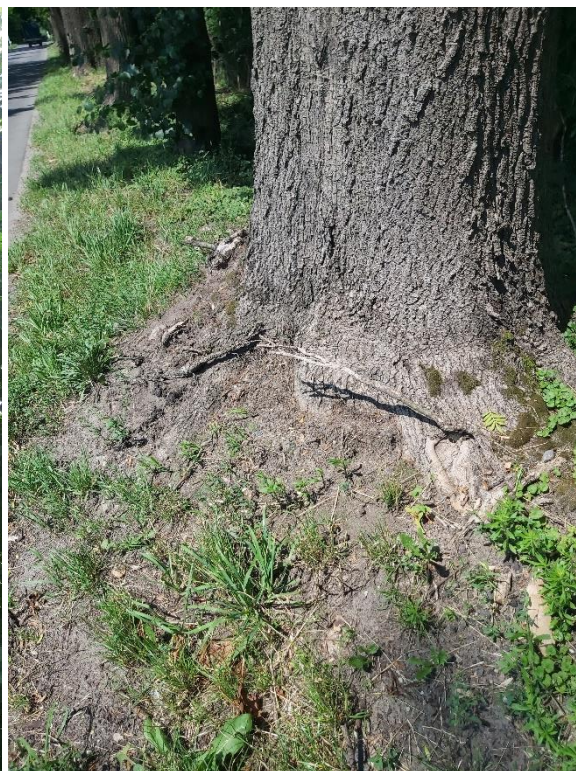
Fot. 131, 132 Jesion nr 24 – nasada korony ze śladami po zabliźnionych, usuniętych w przeszłości konarach; nasada pnia -na wyraźnym wyniesieniu w stosunku do poziomu ulicy

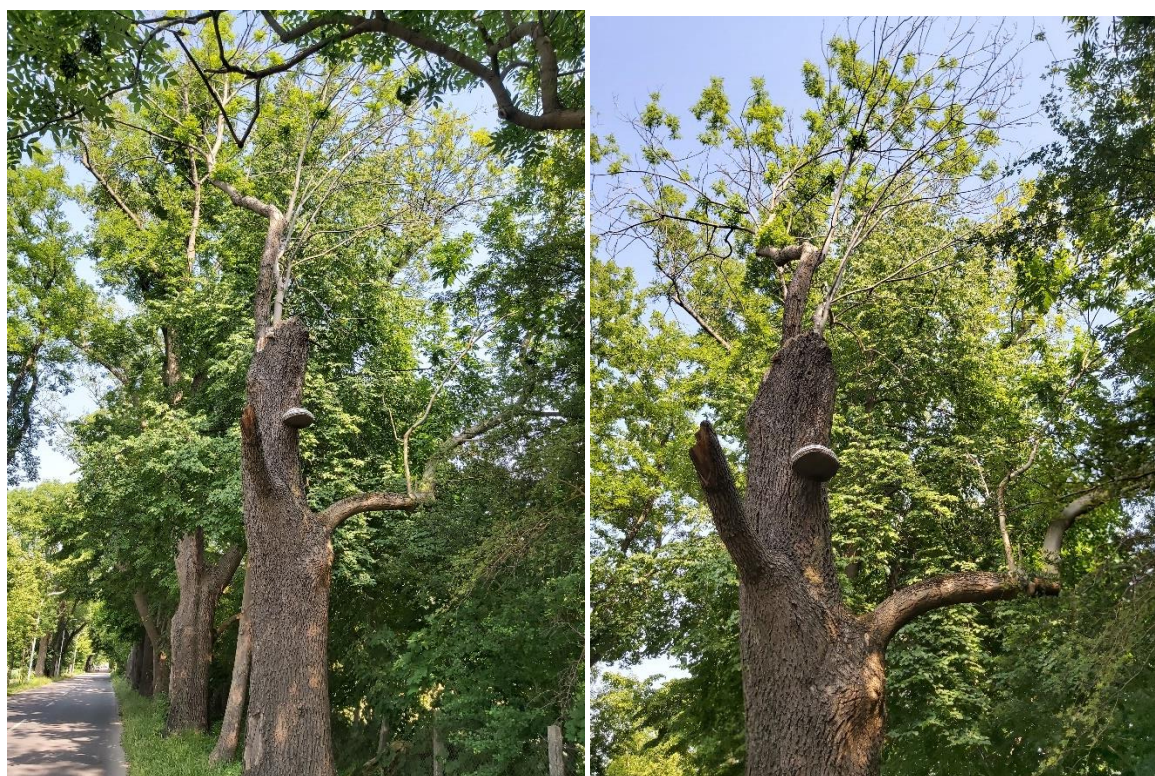
Fot. 137,138 Jesion nr 25 – Wyłamany przewodnik na wysokości ok. 7m. Pozostał kikut z postrzępionymi krawędziami i widocznym rozkładem, koronę tworzą jedynie dwa konary: jeden od strony zachodniej, drugi od strony północnej; Od strony wschodniej na wysokości ok. 6-7m wieloletni owocnik hubiaka (*Fomes fometarius*)

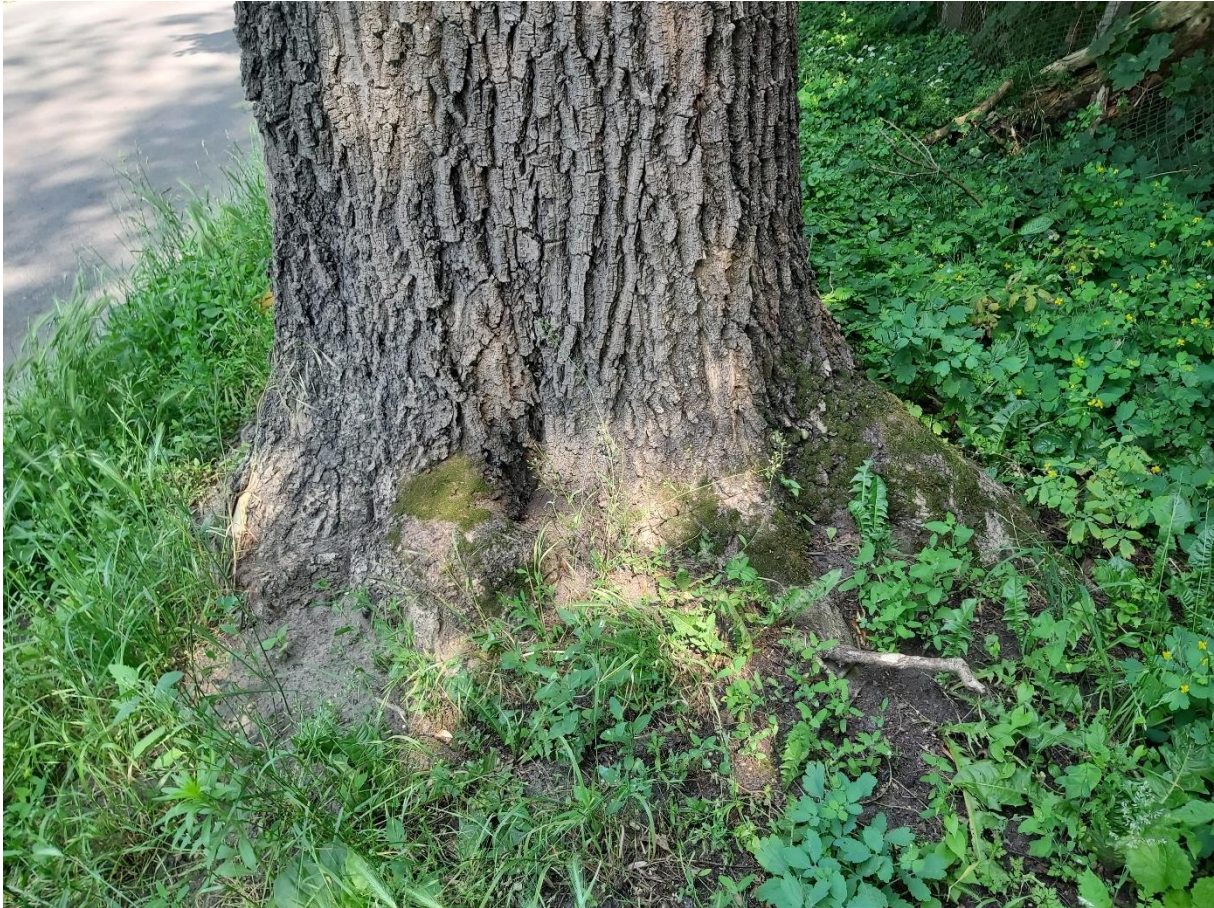
Fot. 139 Jesion nr 25 – podstawa pnia; w rejonie stwierdzono U podstawy pnia próchnowisko z larwami chrząszczy sprężyków- drutowcami

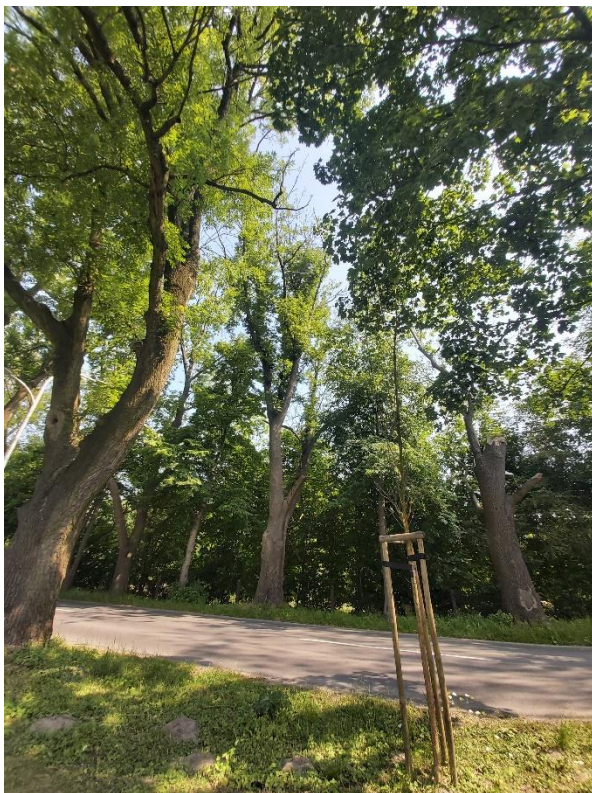
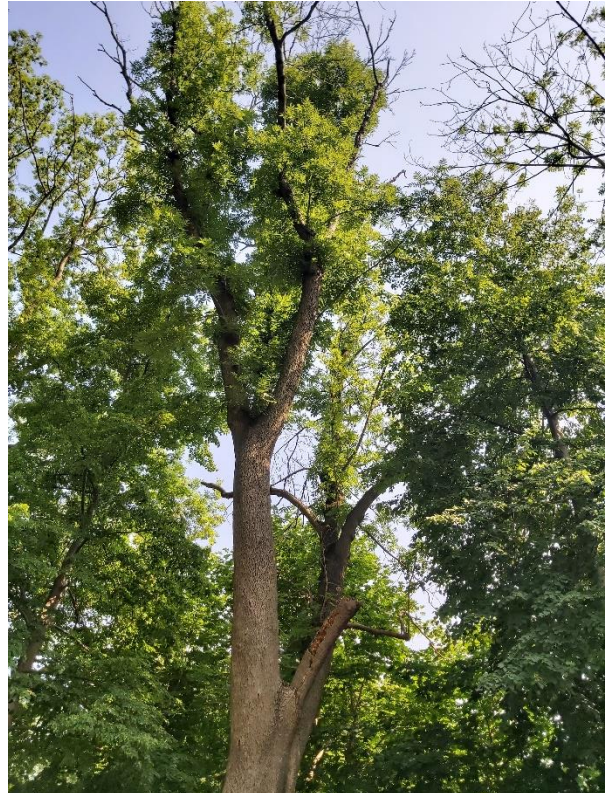
Fot. 140, 141 Jesion nr 26 – widok od strony wschodniej; przerzedzona korona drzewa

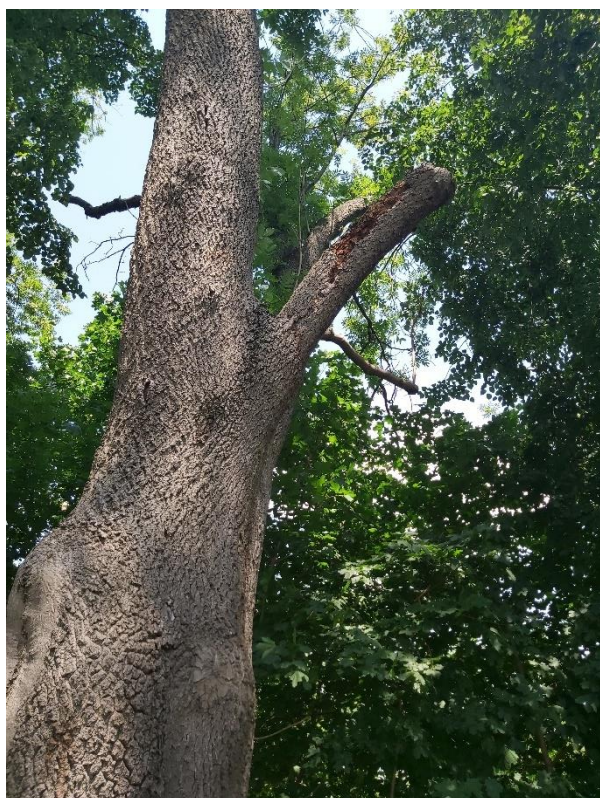
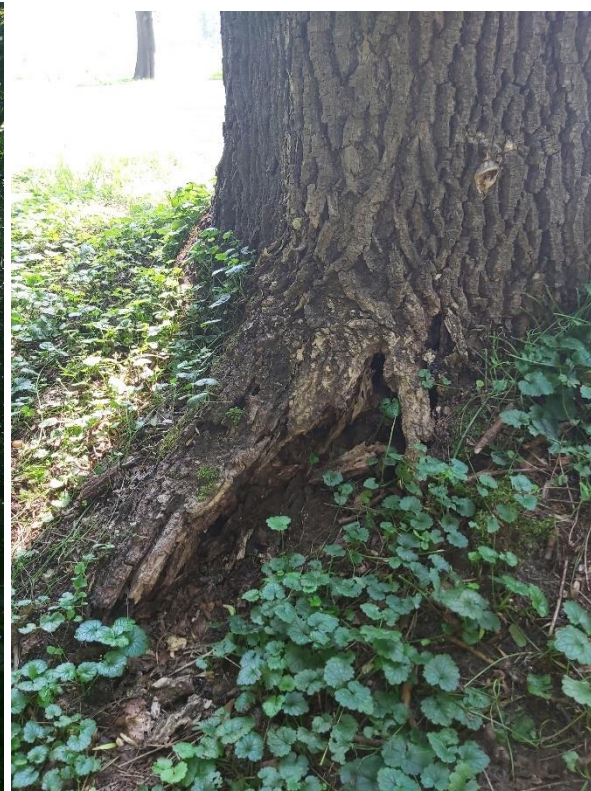
Fot. 145, 146 Jesion nr 26 – na wysokości ok 5m kikut długości ok. 2m z licznymi dziuplami wykutymi przez dzięcioła; nabieg w rozkładzie i widoczne młode owocniki grzyba (najprawdopodobniej gmatwicy chropowatej (*Daedaleopsis confragosa*))

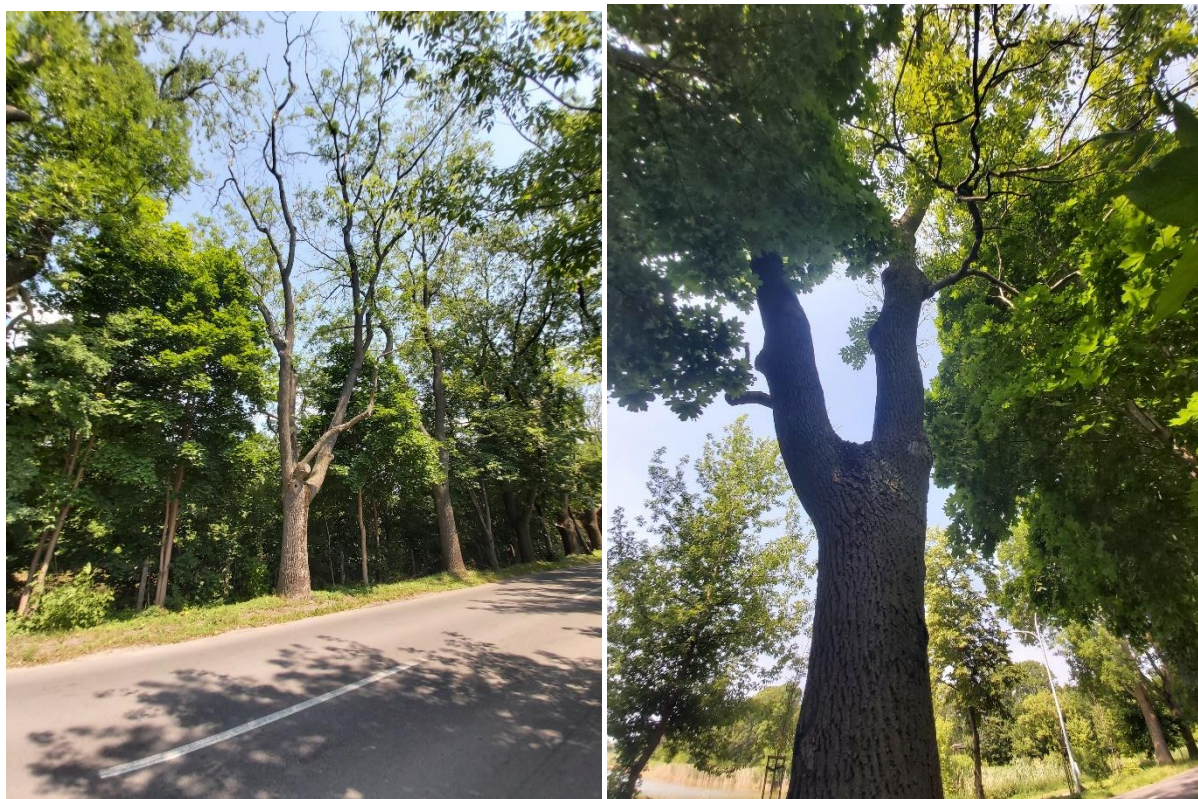
Fot. 158, 159 Jesion nr 29 – widok od strony południowo-zachodniej; U-kształtna nasada korony

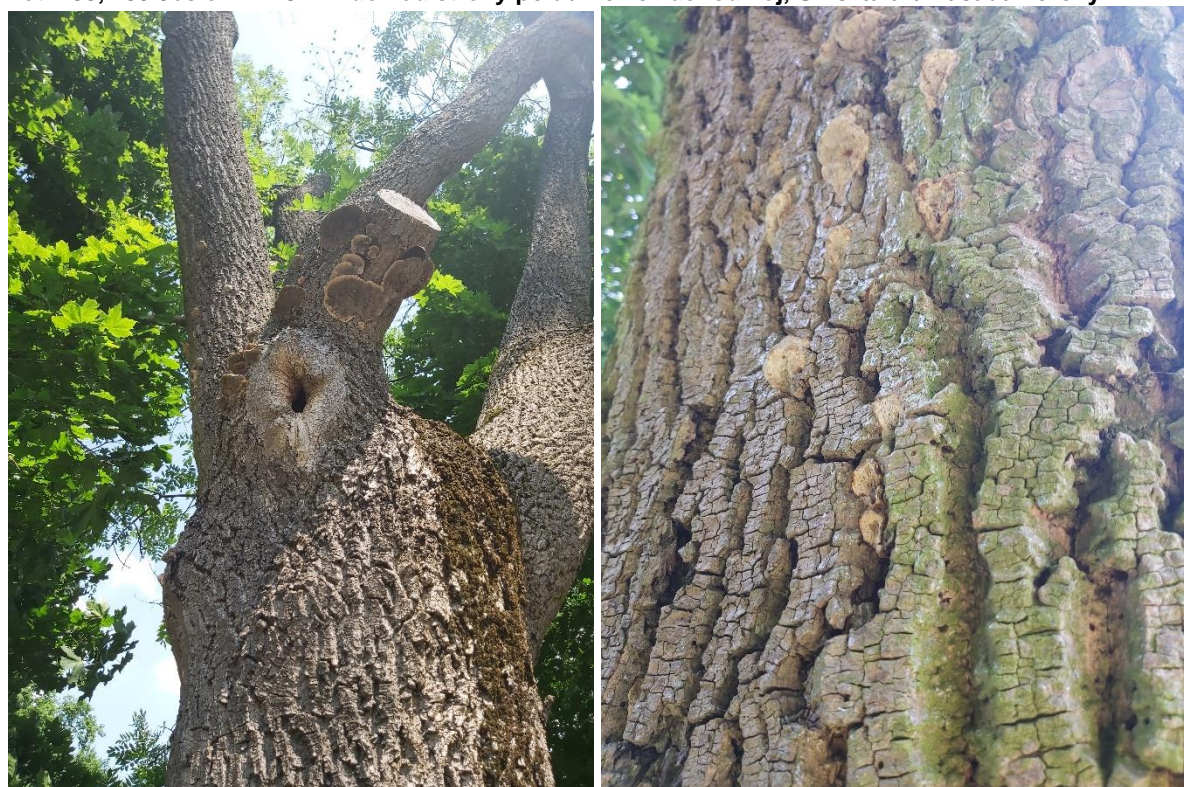
Fot. 160, 161 Jesion nr 29 – widoczne liczne owocniki grzybnicy chropowatej (*Daedaleopsis confragosa*) oraz otwory wylotowe owadów żerujących, co świadczy o wewnętrznym rozkładzie tkanek
