ZAŁĄCZNIK NR 2 - DOKUMENTACJA FOTOGRAFICZNA DRZEW ROSNĄCYCH W ALEI HRABSKIEJ W MIEJSCOWOŚCI FALENTY, GMINA RASZYN (opracowanie obejmuje jesiony wyniosłe będące pomnikami przyrody oraz klony srebrzyste nie będące pod ochroną prawną) zdjęcia wykonano w czerwcu, lipcu i sierpniu 2021r. Autor zdjęć: Agnieszka Papis

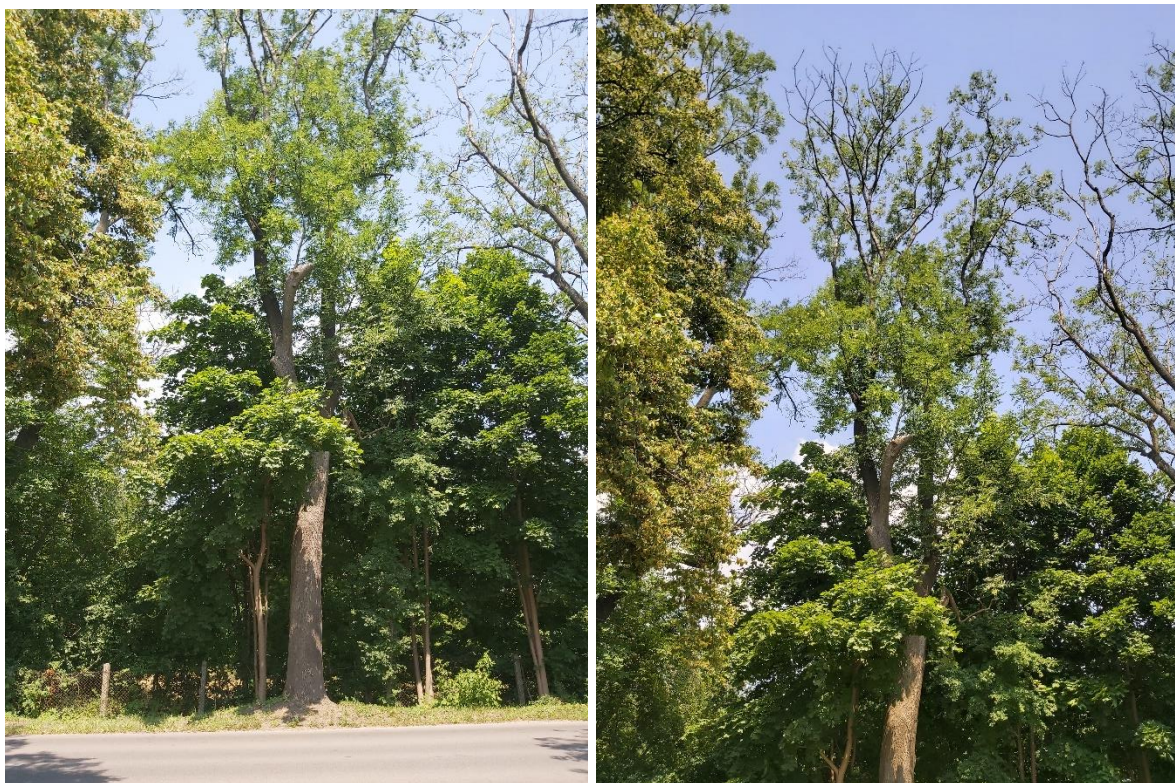
Fot. 162, 163 Jesion nr 30 – widok od strony południowej; przerzedzona korona-zwłaszcza w partiach wierzchołkowych

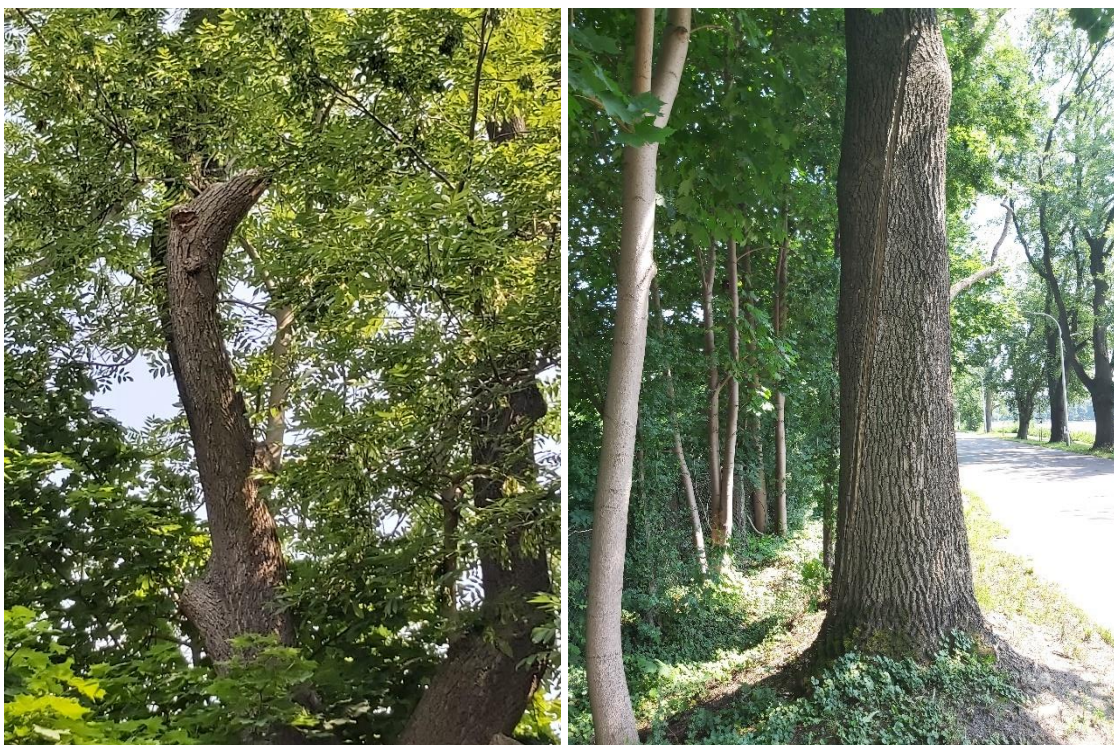
Fot. 164,165 Jesion nr 30 – widoczny kikot o długości ok. 3m z postrzępionymi krawędziami; na kikucie owocniki gmatwicy chropowatej (*Daedaleopsis confragosa*); zabliźnione pęknięcie na pniu

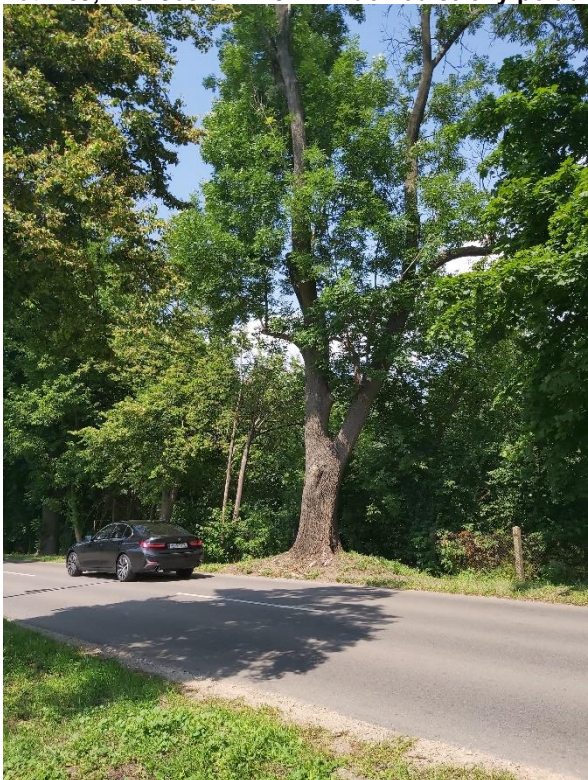
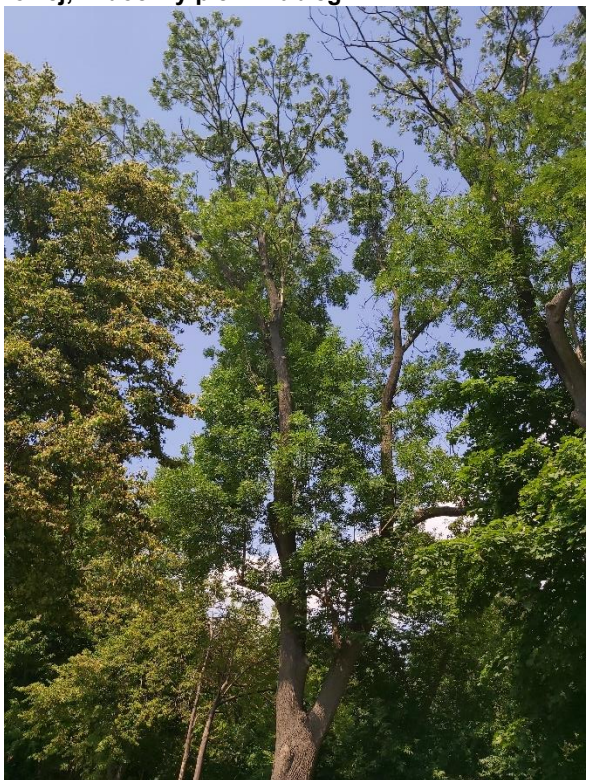
Fot. 171, 172 Jesion nr 31 – widok od strony południowo-wschodniej; widoczne nieznaczne przerzedzenie korony w części wierzchołkowej

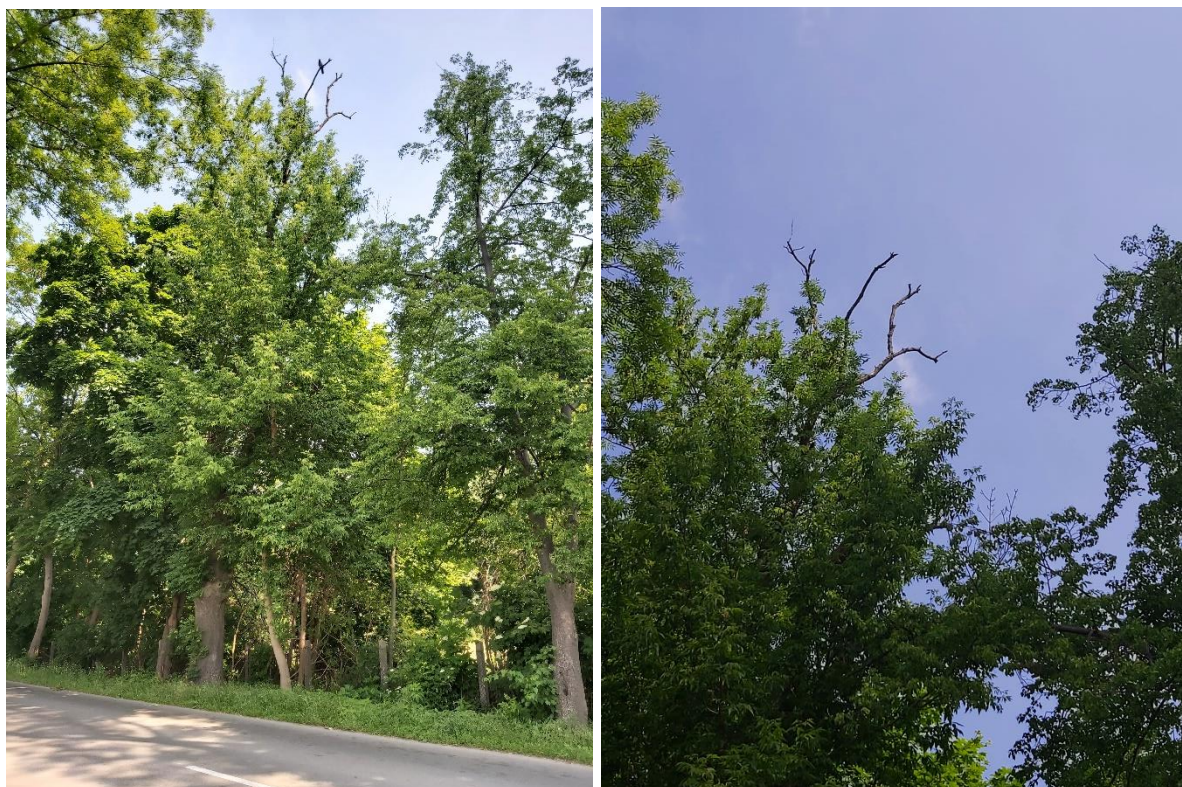
Fot. 175, 176 Jesion nr 32 – widok od strony południowo-wschodniej; korona w partiach wierzchołkowych obumarła

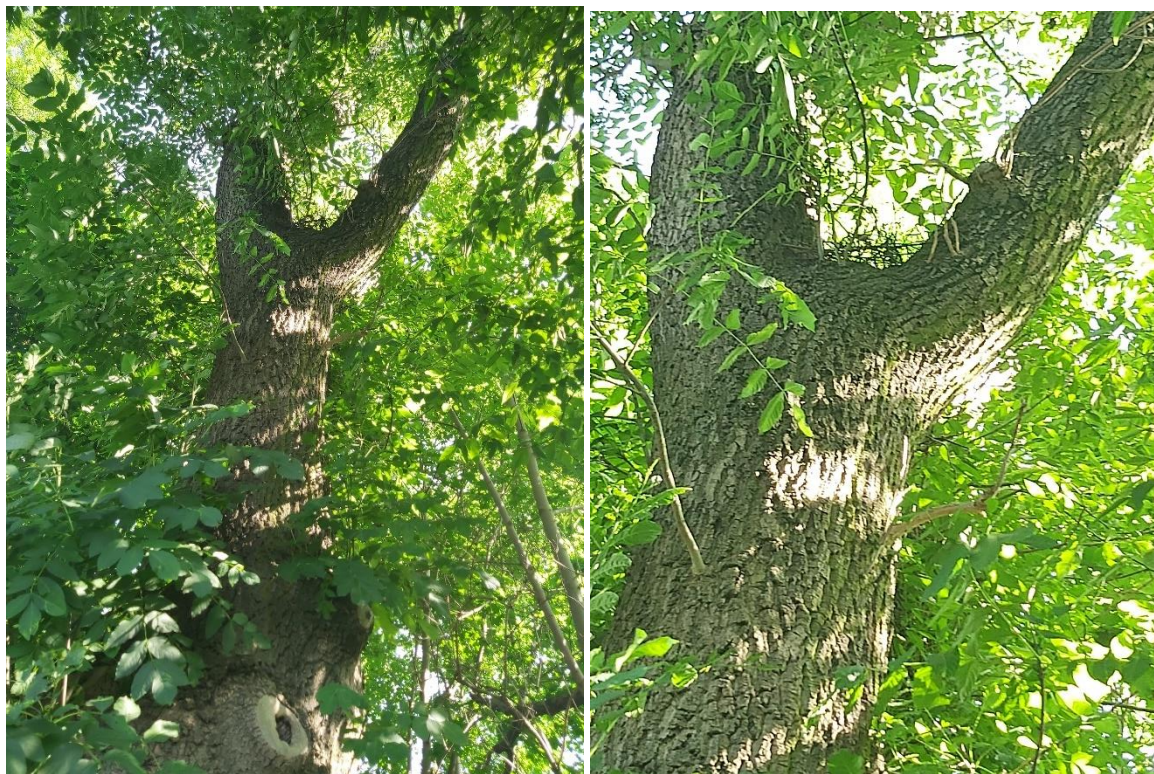
Fot. 177, 178 Jesion nr 32 – rozwidlenie U-kształtne na wysokości ok.4m; w rozwidleniu gniazdo

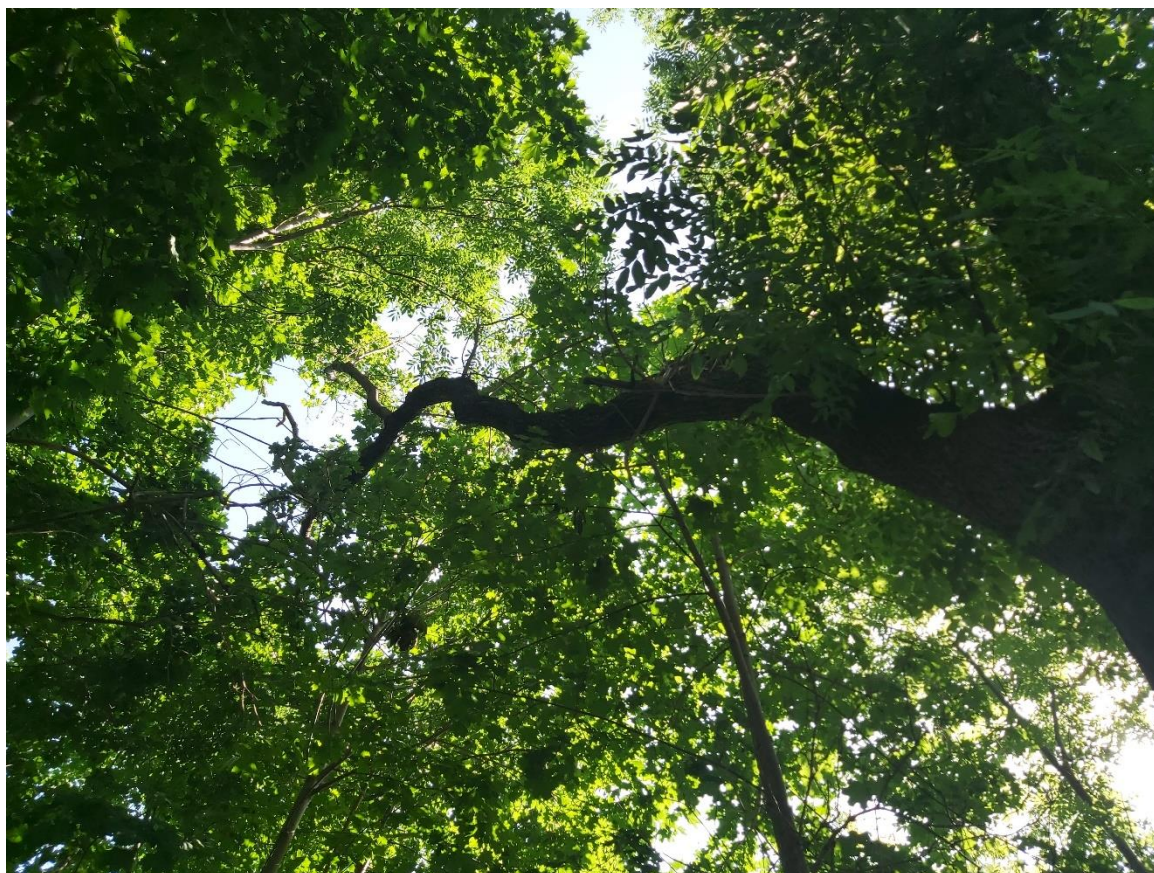
Fot. 179 Jesion nr 32 – konar od strony północnej martwy

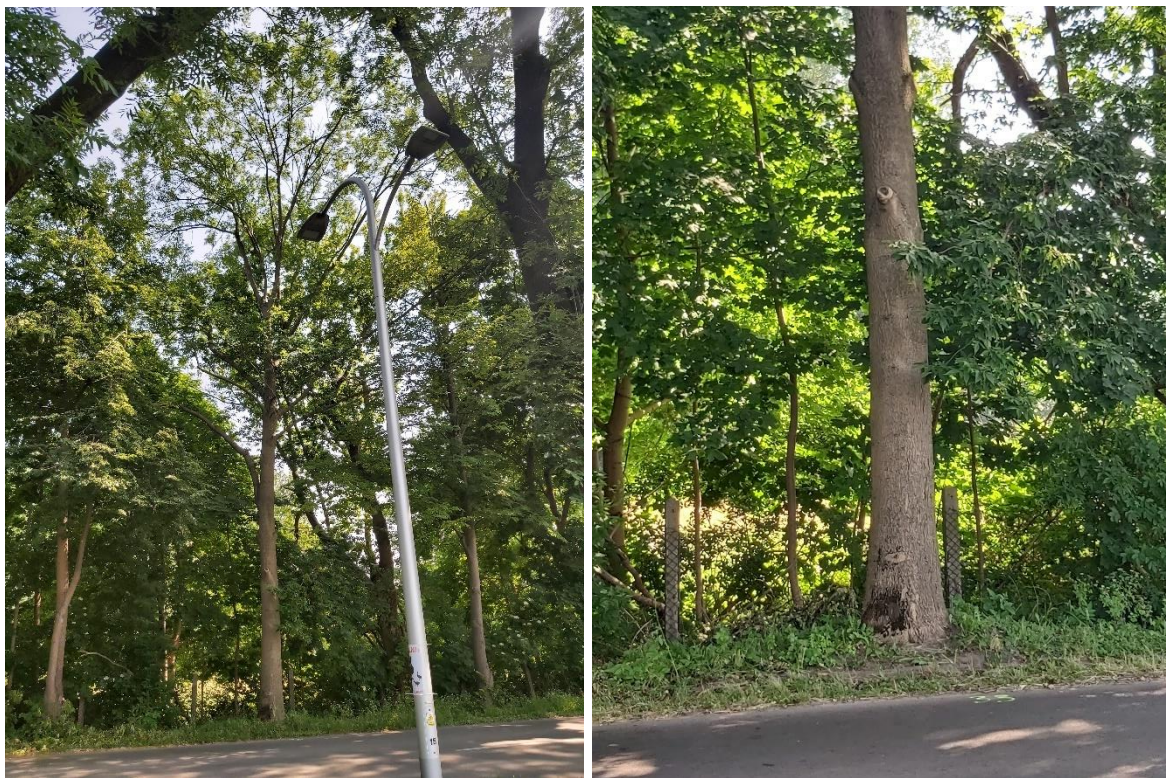
Fot. 180, 181 Jesion nr 33 – widok od strony południowo-zachodniej; drzewo proste z wyniesioną koroną, młodsze od pozostałych

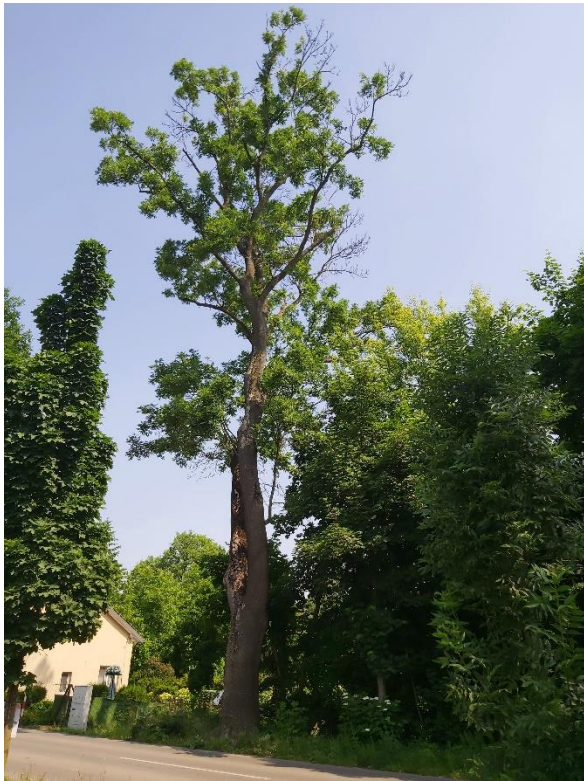
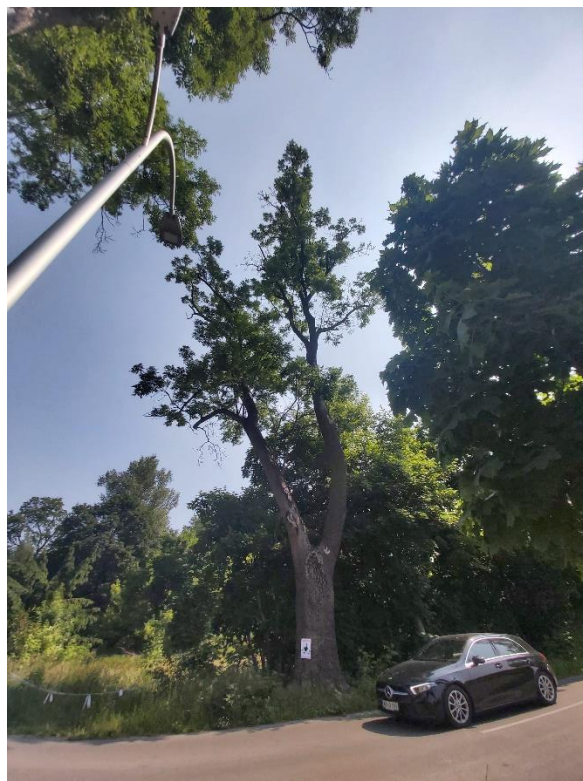
Fot. 184, 185 Jesion nr 34 – widok od strony południowo-wschodniej i południowo-zachodniej

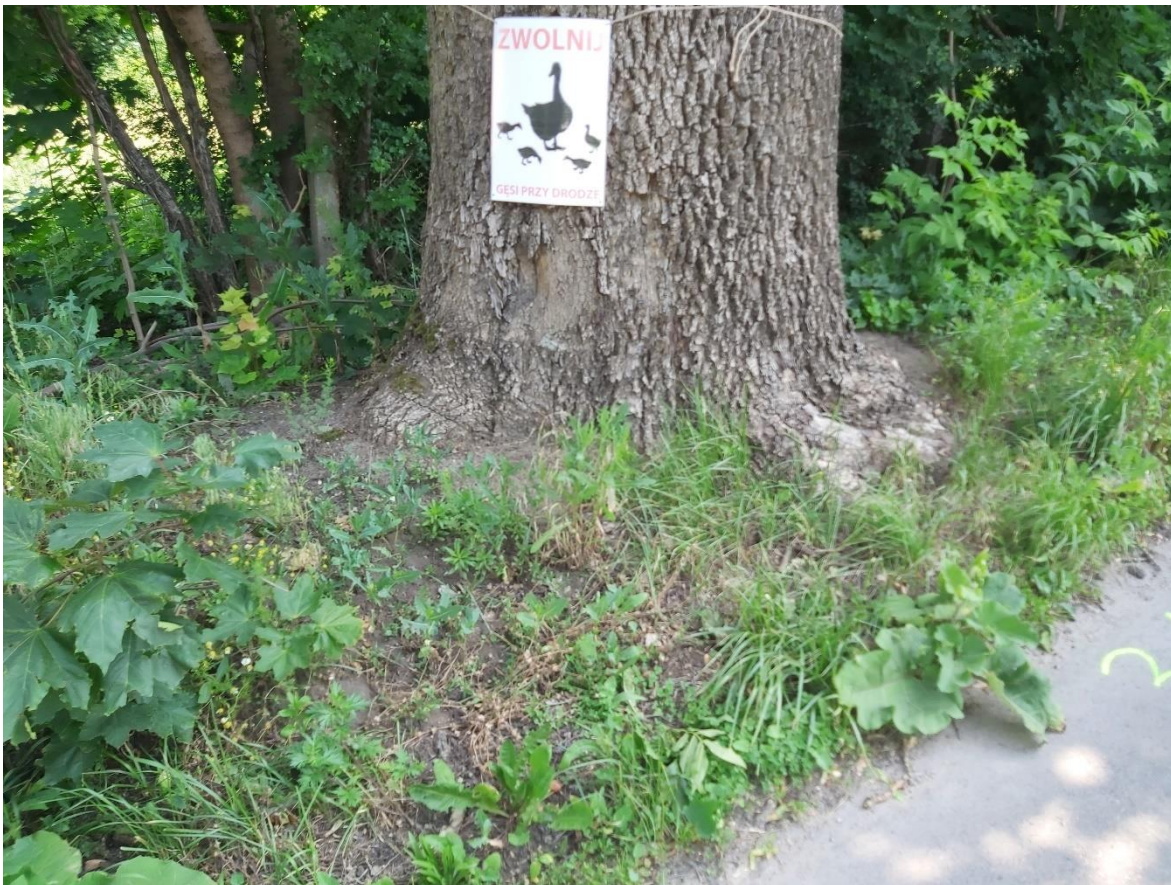
Fot. 186 Jesion nr 34 – silne, prawidłowe nabiegi bez oznak osłabienia lub rozkładu

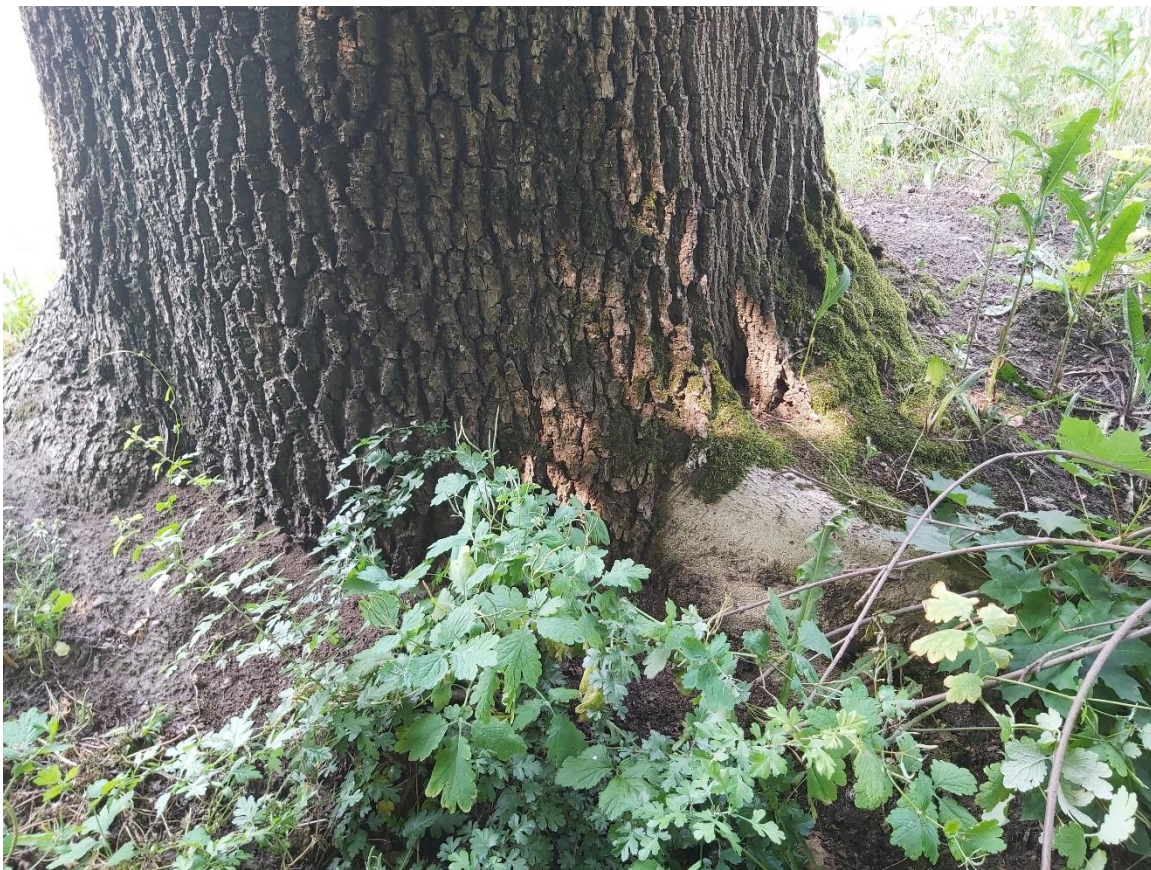
Fot. 187 Jesion nr 34 – silne, prawidłowe nabiegi bez oznak osłabienia lub rozkładu

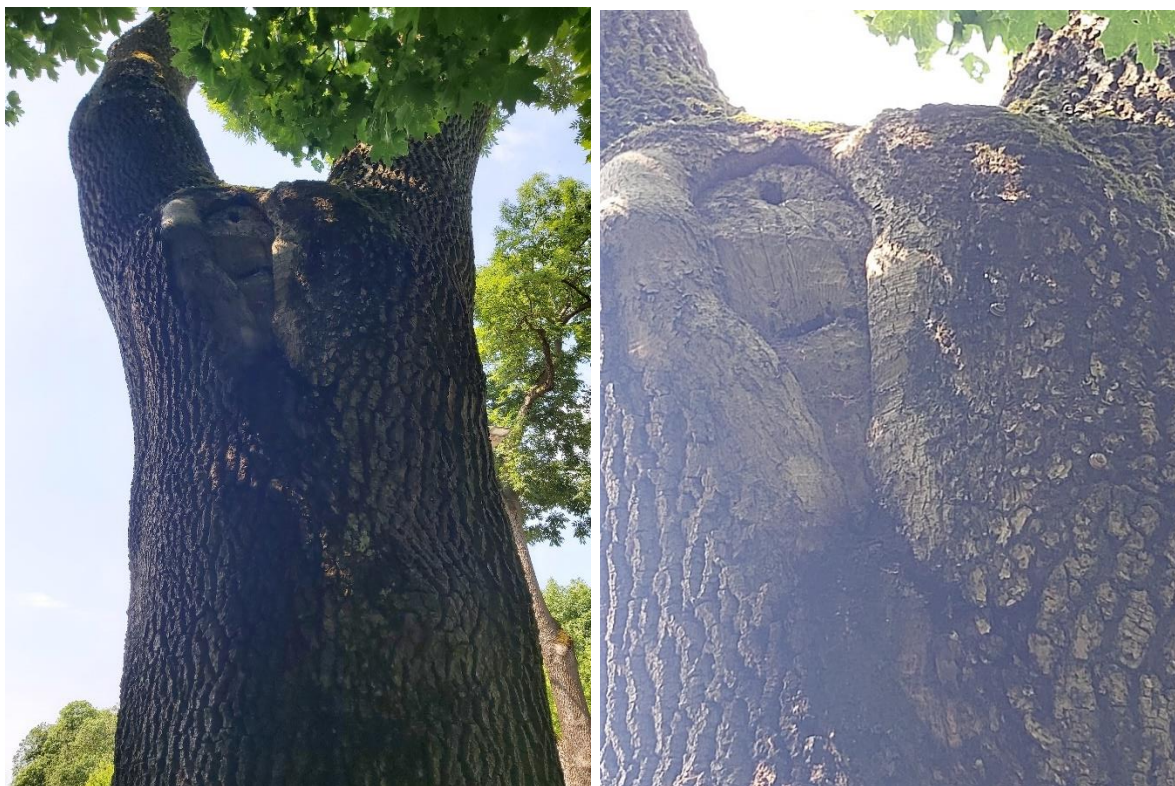
Fot. 188,189 Jesion nr 34 – od strony północnej na wysokości ok. 3m, czyli poniżej rozwidlenia potężny ślad po usuniętym w przeszłości konarze, zabliźniony jedynie na krawędziach z widocznym rozkładem w części centralnej

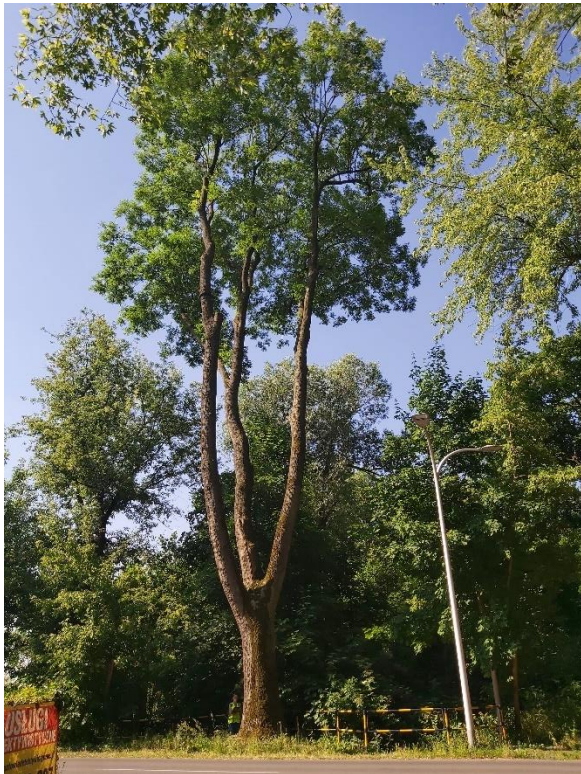
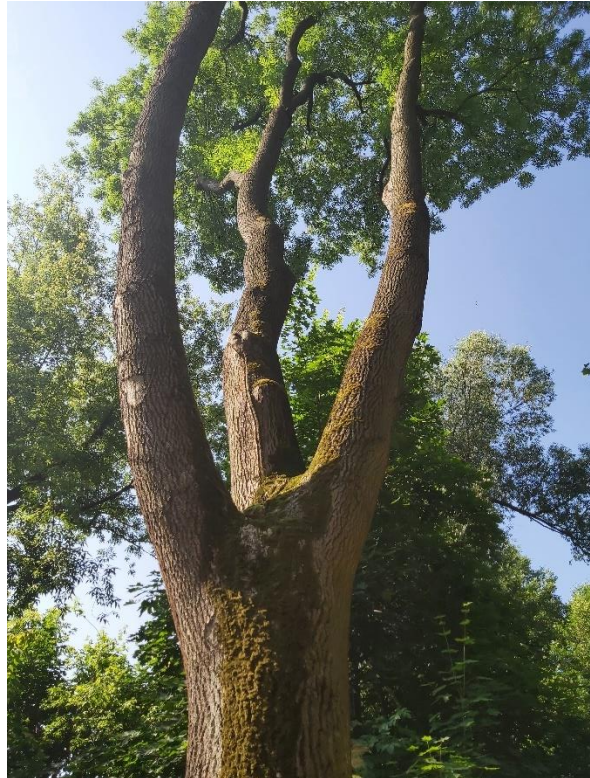
Fot. 190,191 Jesion nr 35– widok od strony północno- zachodniej; nasada korony U-kształtna na wysokości ok. 5m - 3 konary

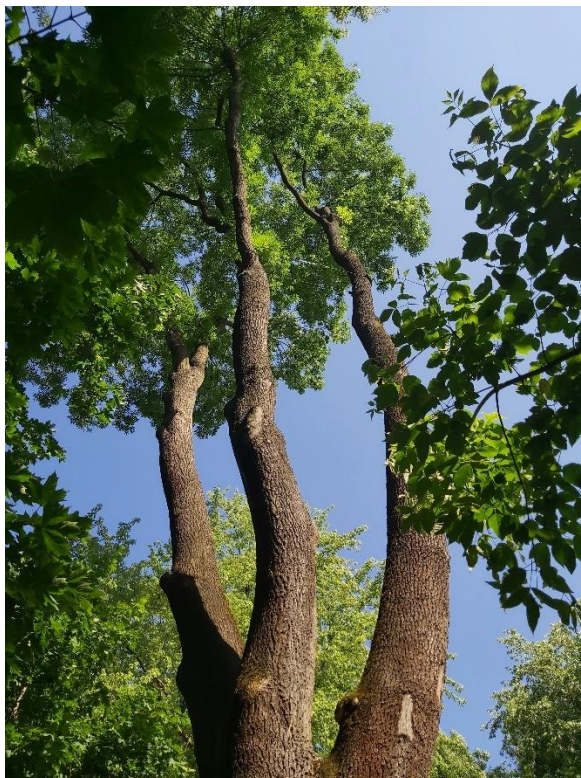
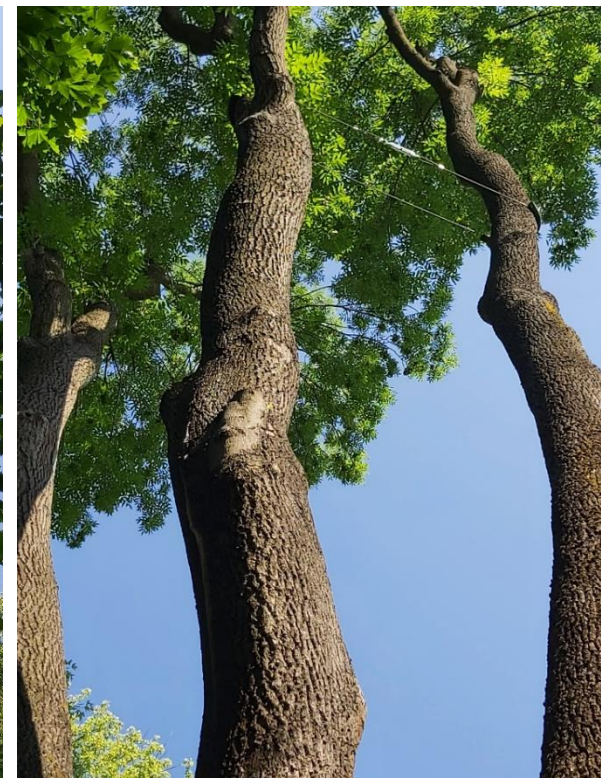
Fot. 192, 193 Jesion nr 35– na wysokości ok 18m wiązanie na dwóch konarach, przy czym jest ono zainstalowane w sposób nieprawidłowy- wzmocnienie powinno być zainstalowane na 3 konarach a samo wiązanie powinno być wyposażone w opasy dla każdego z konarów

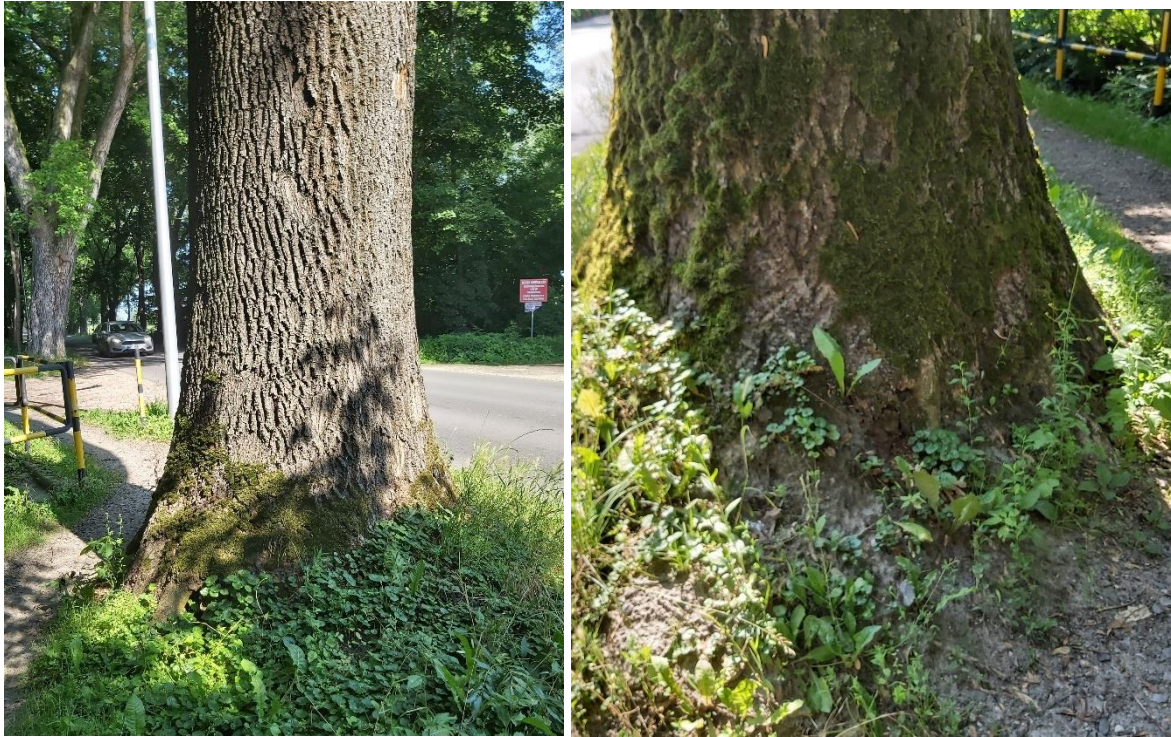
Fot. 194, 195 Jesion nr 35– nasada pnia -widok od strony wschodniej i zachodniej

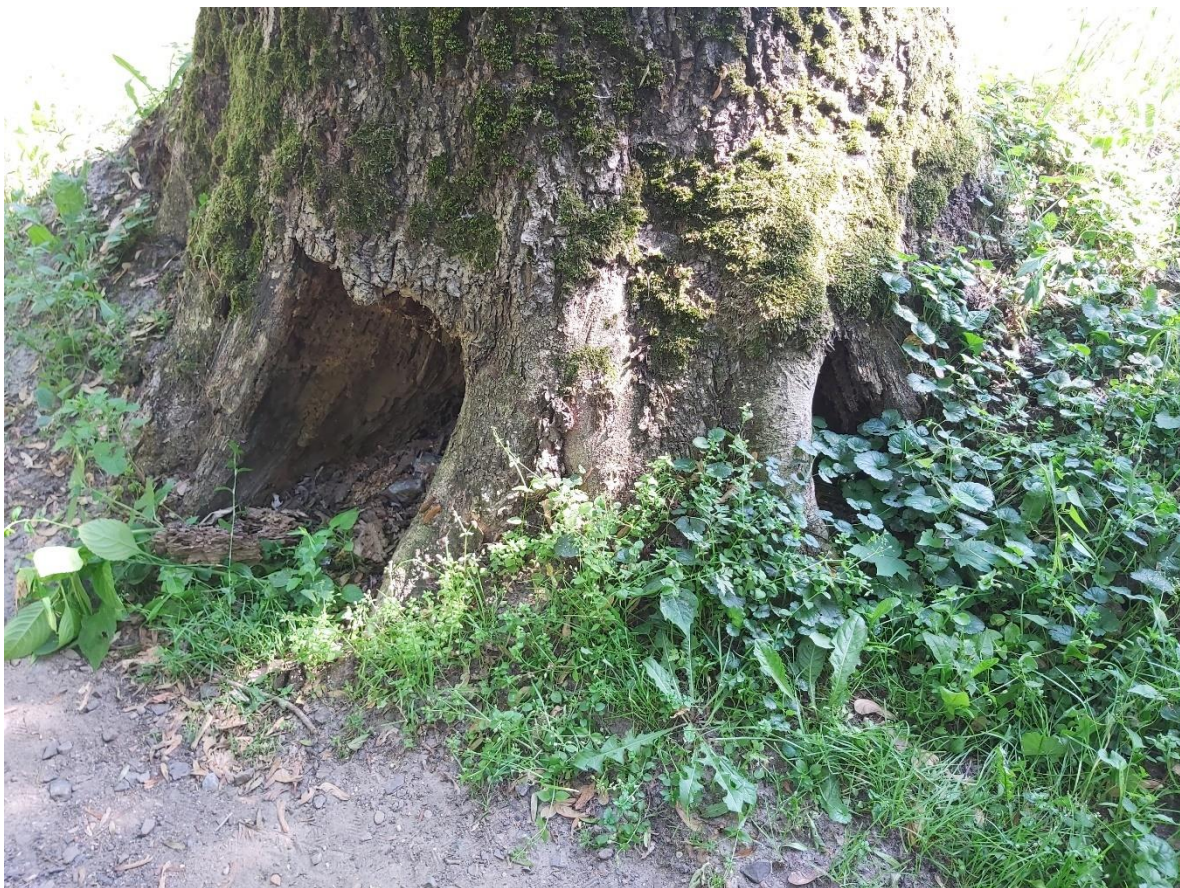
Fot. 196 Jesion nr 35– nasada pnia -widok od strony południowej -widoczne zaawansowane wypróchnienie

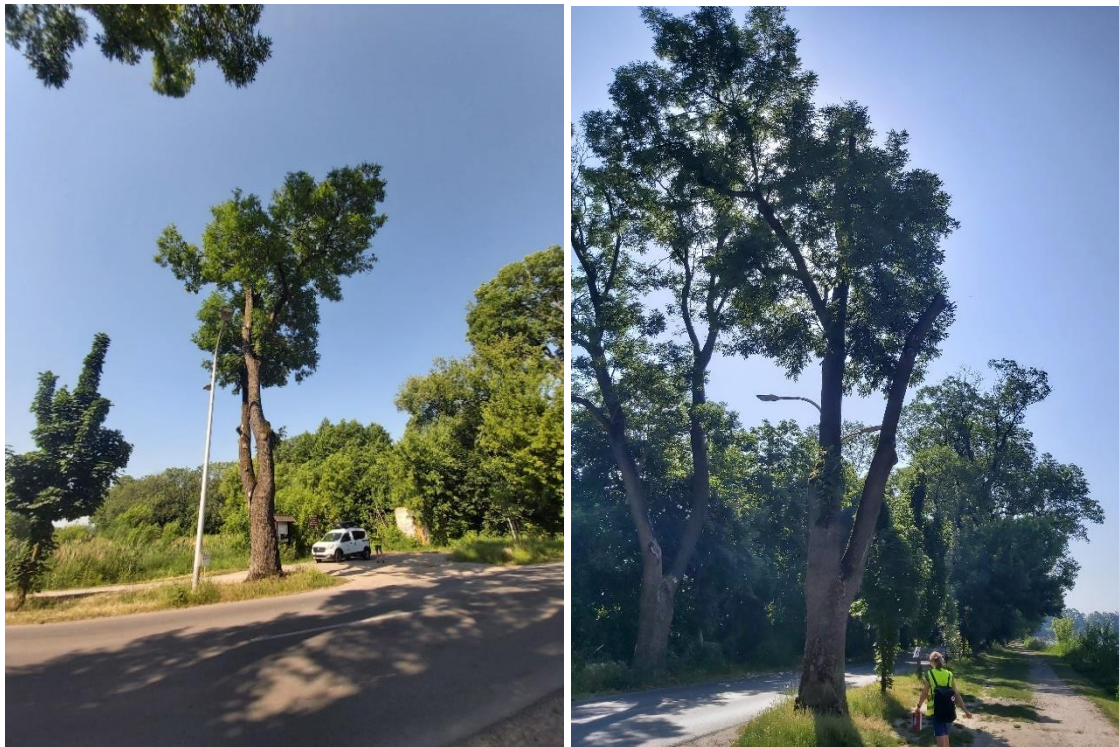
Fot. 197,198 Jesion nr 36– widok od strony północno-wschodniej oraz południowo-zachodniej

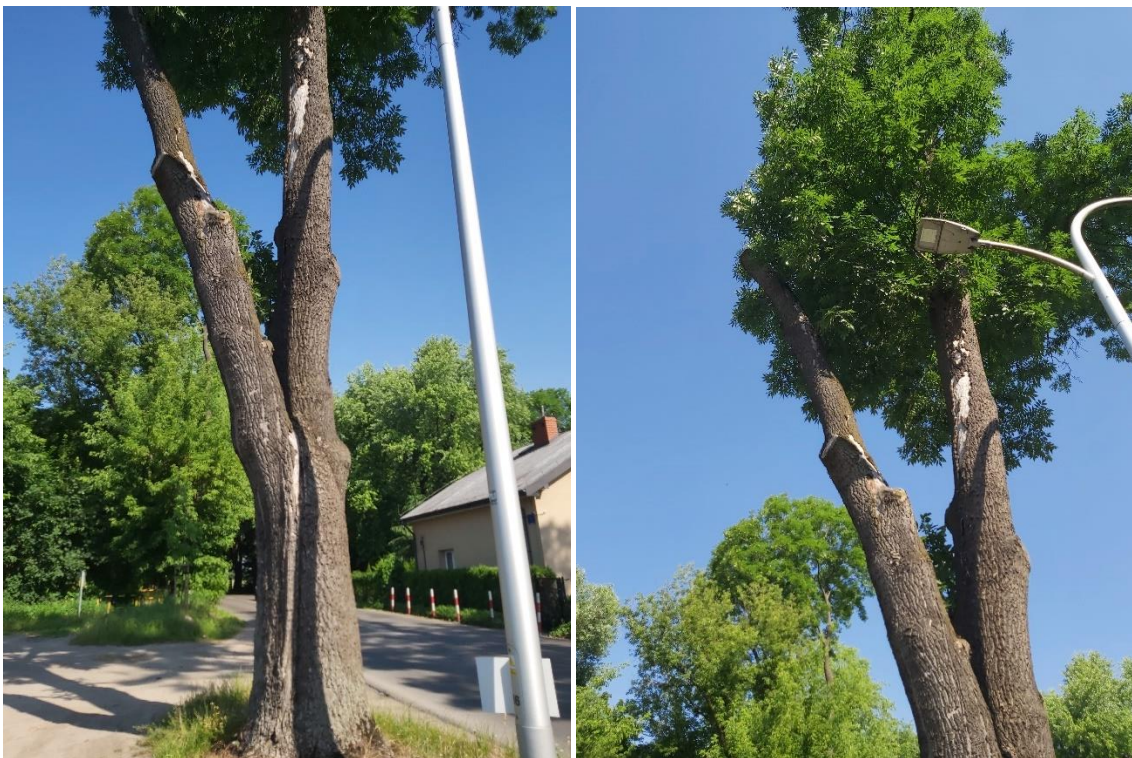
Fot. 199, 200 Jesion nr 36– konar od strony południowej martwy; koronę tworzy jedynie konar północny, który od strony wsch. i zach. posiada odsklepiającą się korę; martwica również w rejonie rozwidlenia

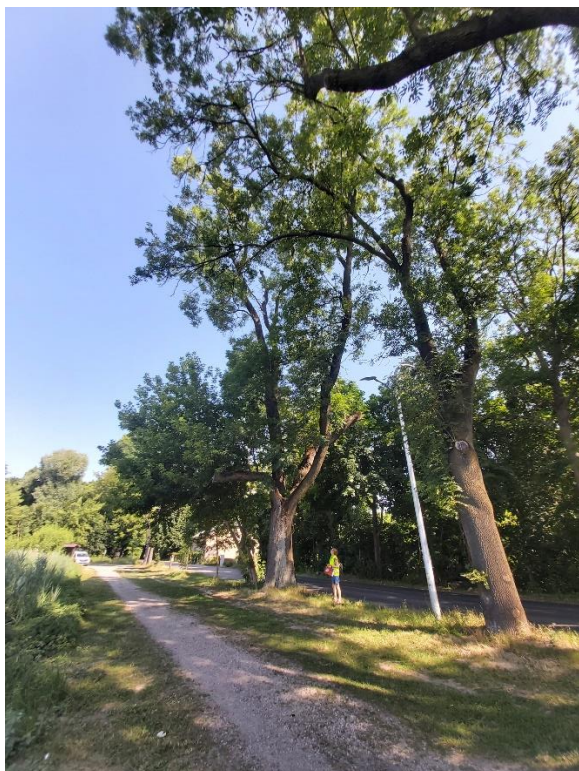
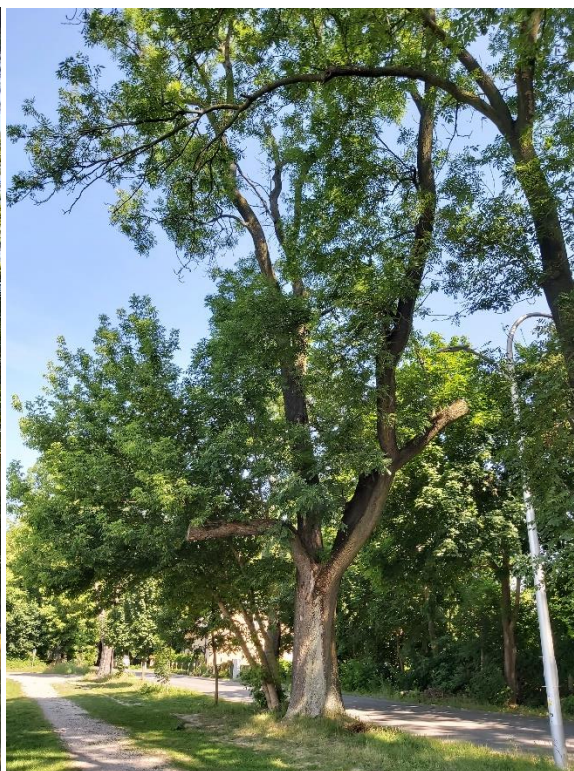
Fot. 204, 205 Jesion nr 37- widok od strony południowo-zachodniej; drzewo o potężnej konstrukcji; koronę tworzą 4 masywne konary od wysokości ok 3,5m.; konary od strony południowej i północnej to martwe, kilkumetrowe kikuty

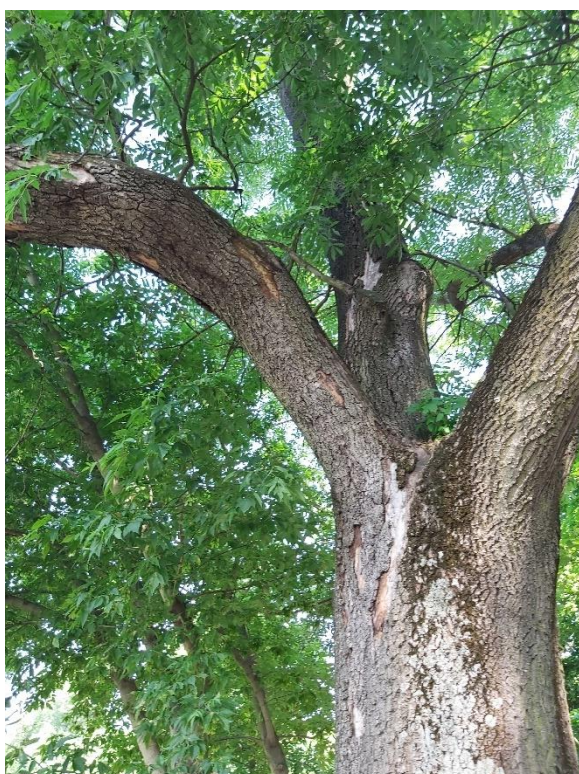
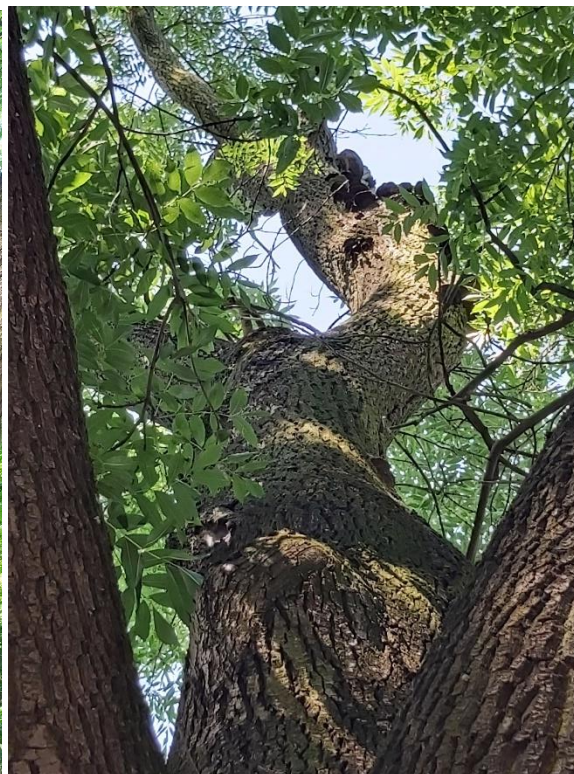
Fot. 206, 207 Jesion nr 37- nasada korony i konar centralny masowo pokryty owocnikami gmatwicy chropowatej (*Daedaleopsis confragosa*)

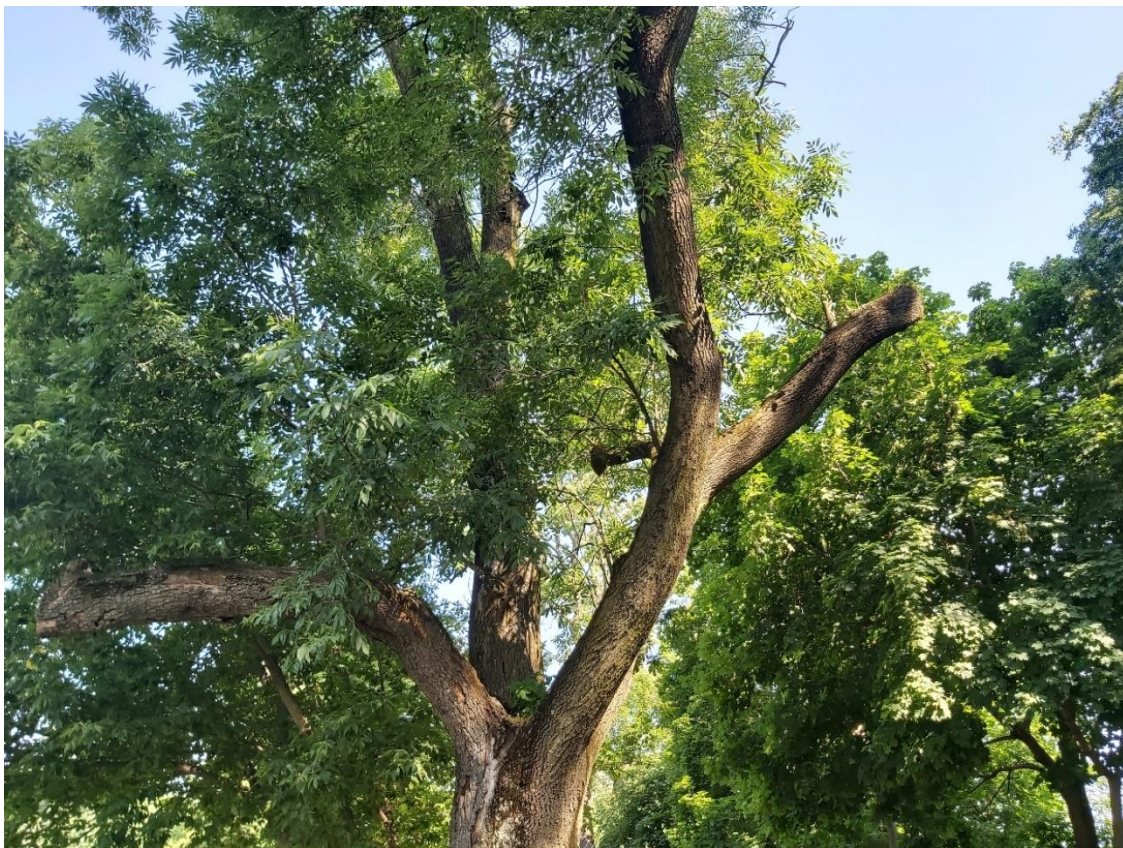
Fot. 208 Jesion nr 37- widoczne martwe konary -kikuty (północny i południowy)

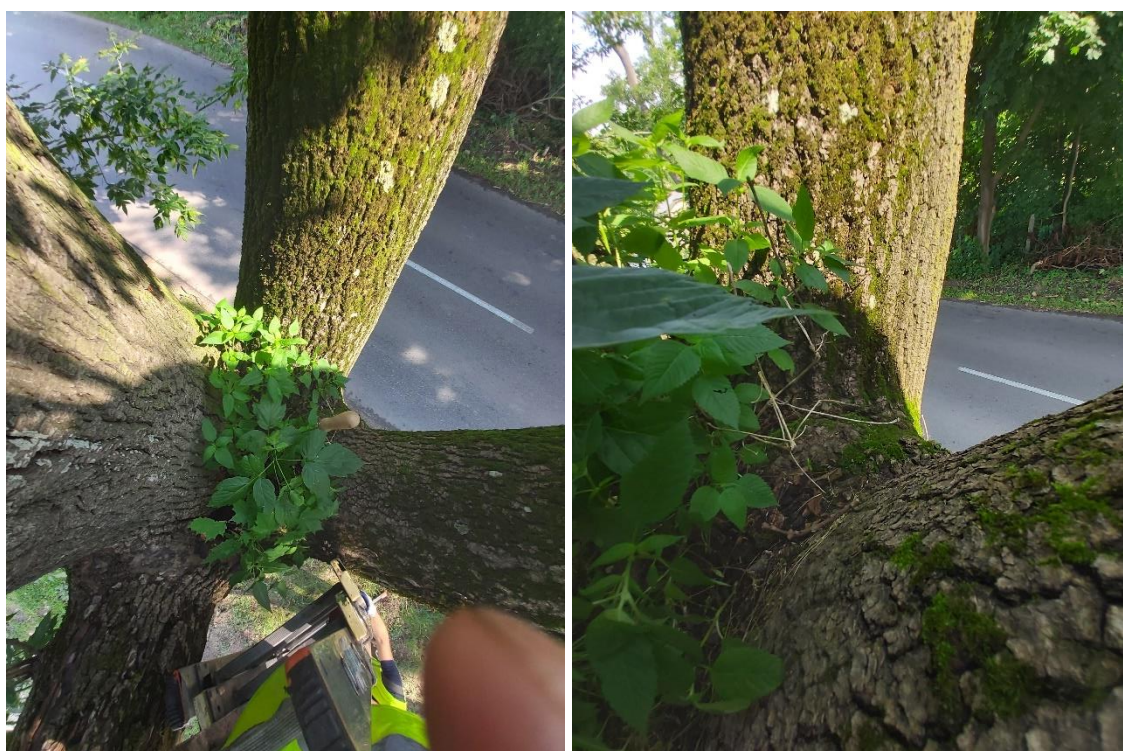
Fot. 209, 210 Jesion nr 37- w rozwidleniu obecność siewek niecierpka drobnokwiatowego (*Impatiens parviflora*), klonu pospolitego (*Acer platanoides*) oraz klonu jesionolistnego (*Acer negundo*); w rozwidleniu znajduje się warstwa organiczna (ziemia), ale pod nią drewno jest twarde

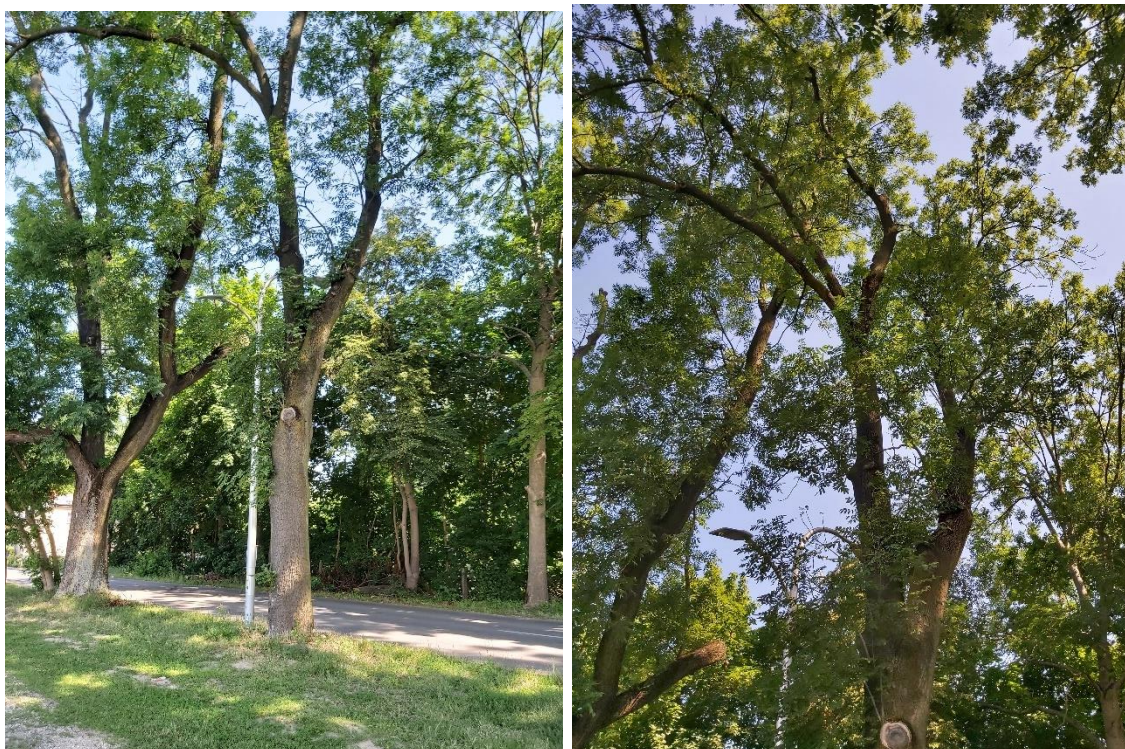
Fot. 214, 215 Jesion nr 38- widok od strony południowo-wschodniej; korona z ok 20% udziałem suszu

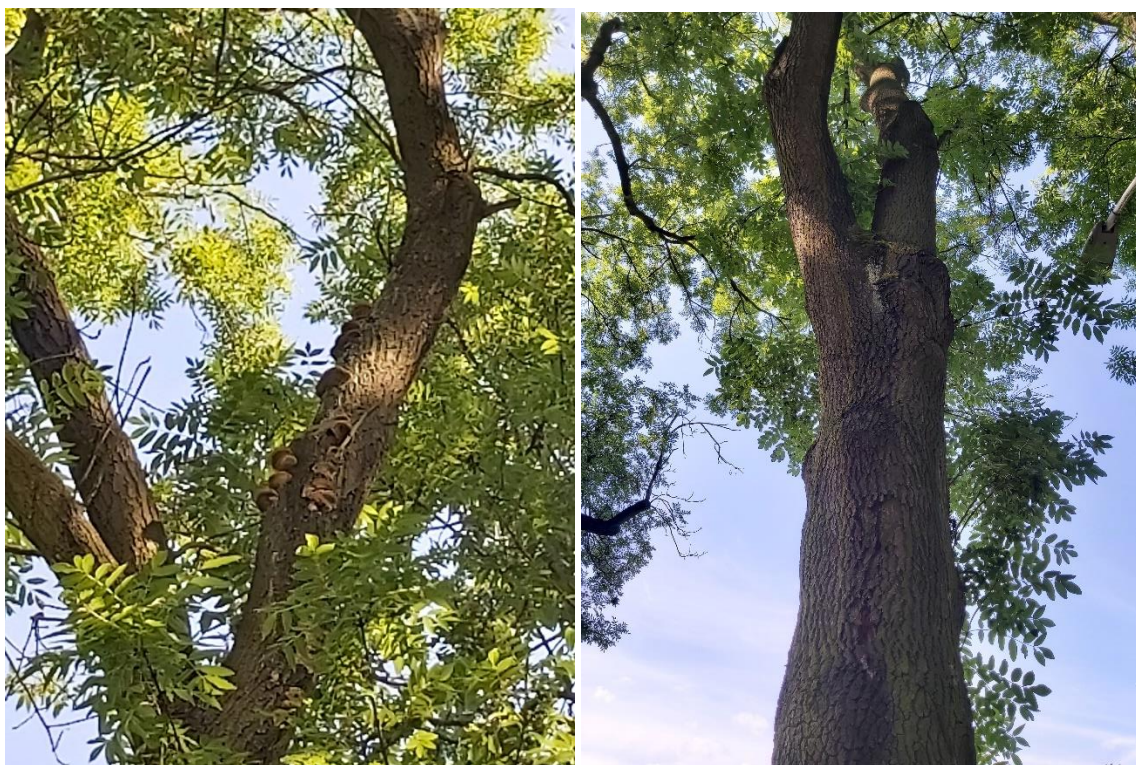
Fot. 216, 217 Jesion nr 38- na konarze od strony południowej (od strony stawu) masowe owcniki gmatwicy chropowatej (*Daedaleopsis confragosa*); stosunkowo wąska korona

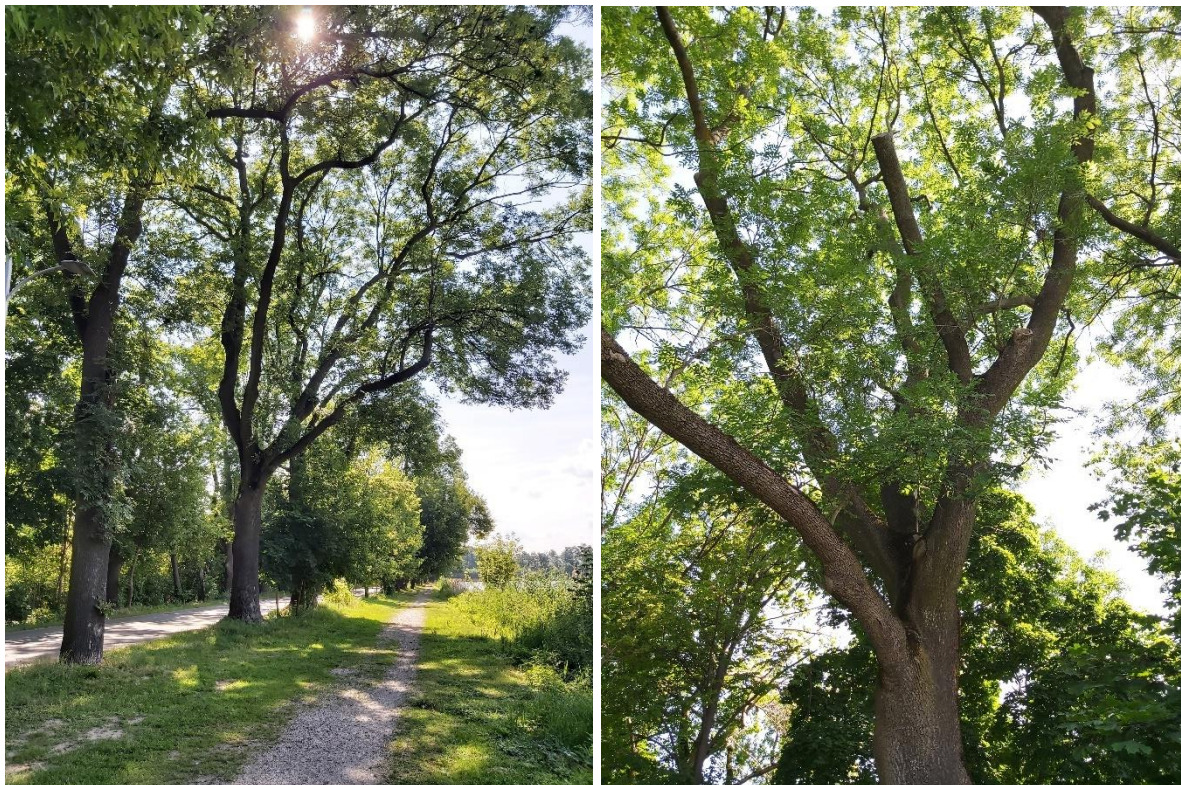
Fot. 218, 219 Jesion nr 39 – widok od strony południowo-zachodniej; 4-konarowa korona
