ZAŁĄCZNIK NR 2 - DOKUMENTACJA FOTOGRAFICZNA DRZEW ROSNĄCYCH W ALEI HRABSKIEJ W MIEJSCOWOŚCI FALENTY, GMINA RASZYN (opracowanie obejmuje jesiony wyniosłe będące pomnikami przyrody oraz klony srebrzyste nie będące pod ochroną prawną) zdjęcia wykonano w czerwcu, lipcu i sierpniu 2021r. Autor zdjęć: Agnieszka Papis

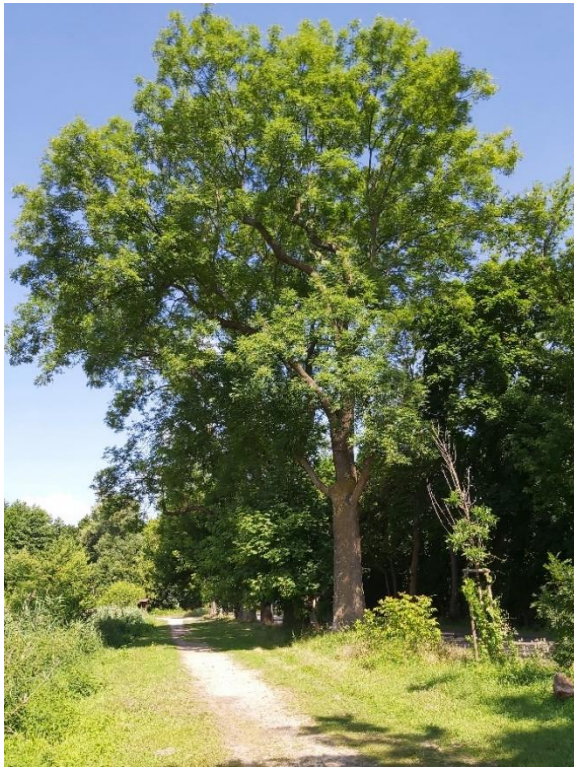
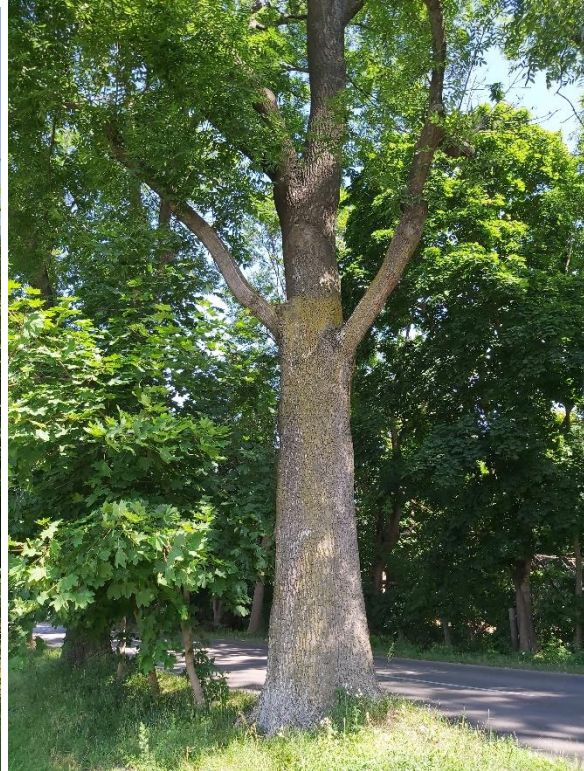
Fot. 225, 226 Jesion nr 40- widok od strony wschodniej; drzewo proste, o wyniosłej, przewodnikowej konstrukcji

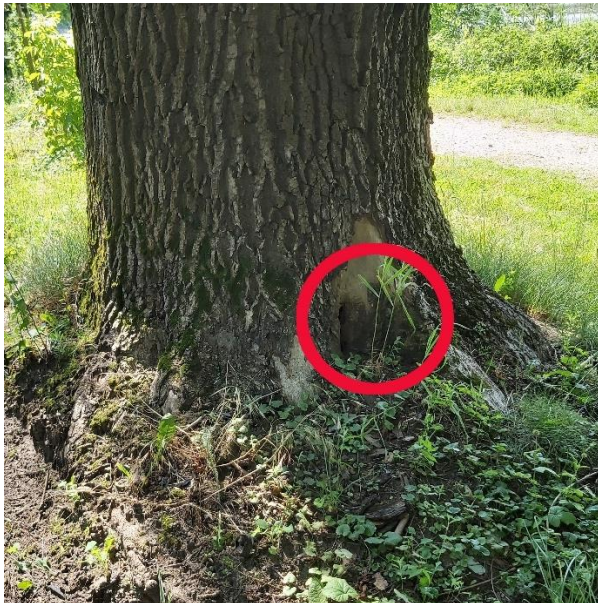
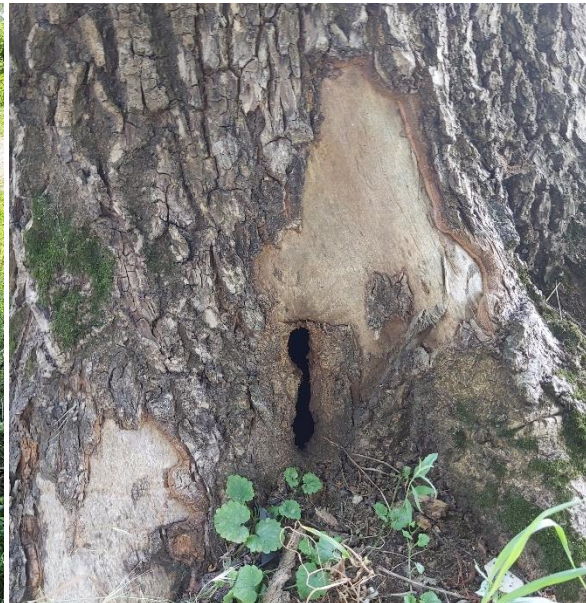
Fot. 225, 226 Jesion nr 40- od strony zachodniej, między nabiegami ubytek wgłębny o średnicy 8cm (sondowanie wykazało rozległy rozkład)

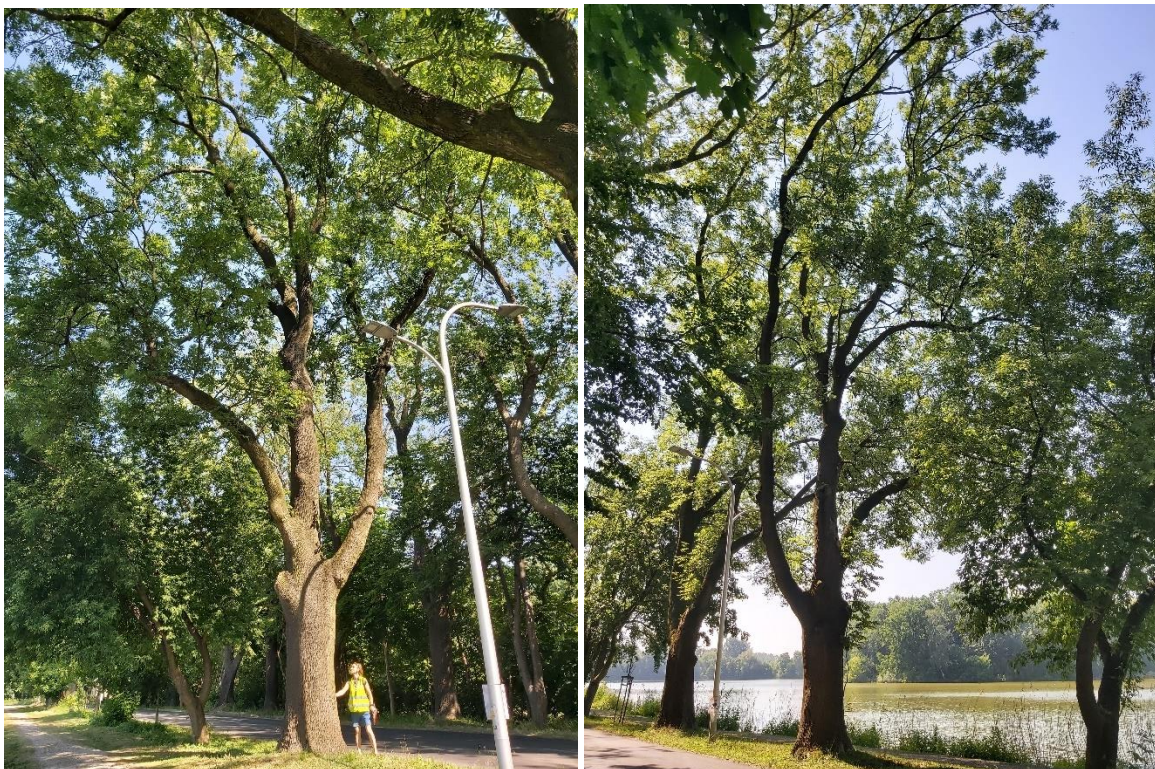
Fot. 229, 230 Jesion nr 41-widok od strony południowo-wschodniej i północno-zachodniej

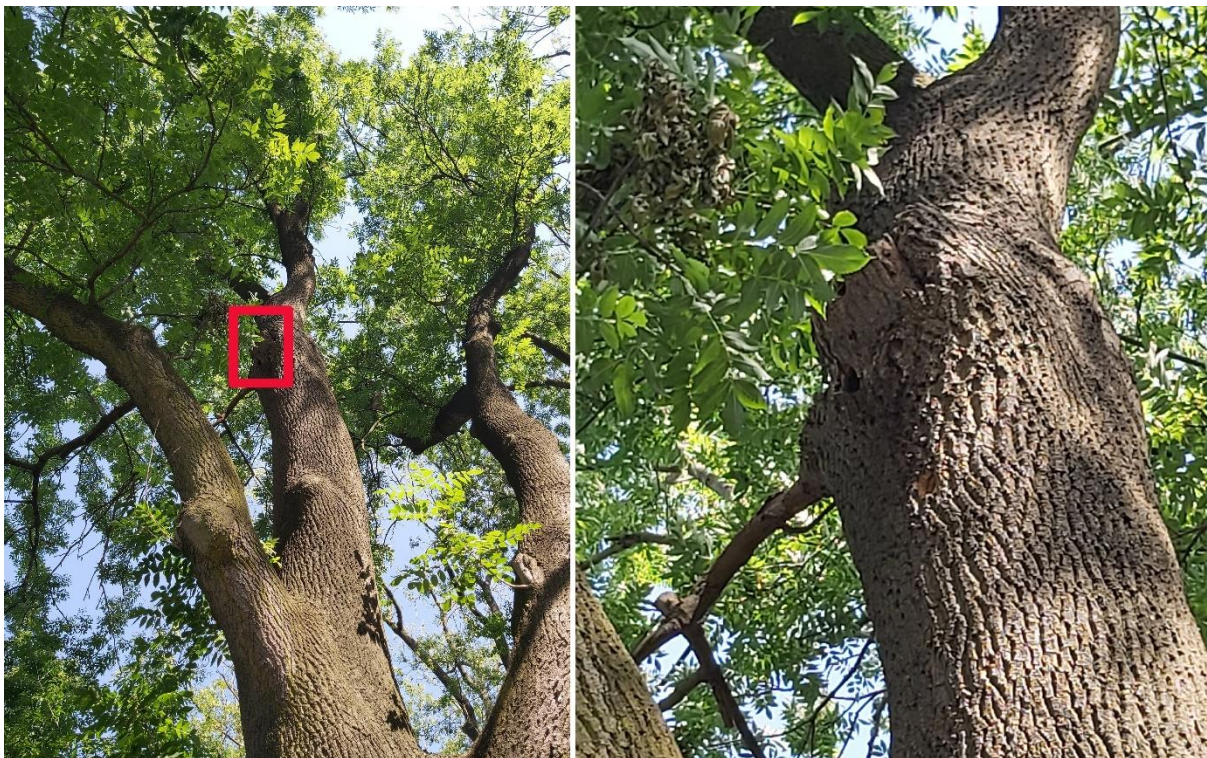
Fot. 231, 232 Jesion nr 41- na wysokości ok. 8-9m na centralnym konarze ślad po wyłamaniu w przeszłości konarze z zaawansowanym rozkładem, w rejonie którego stwierdzono 2 dziuple wykute przez dzięcioła

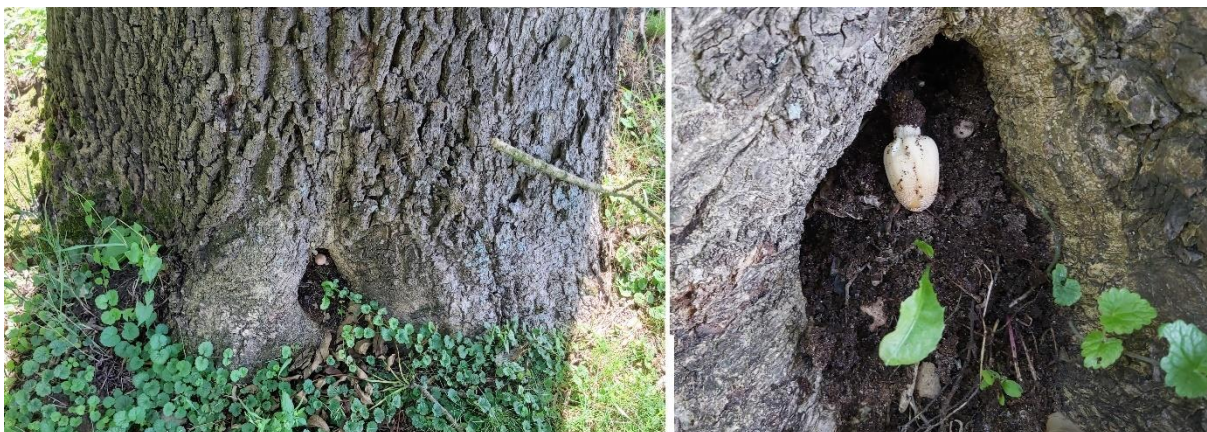
Fot. 233, 234 Jesion nr 41- Od strony zachodniej między nabiegami owocnik czernidłaka błyszczącego (*Corpinus micaeus*)

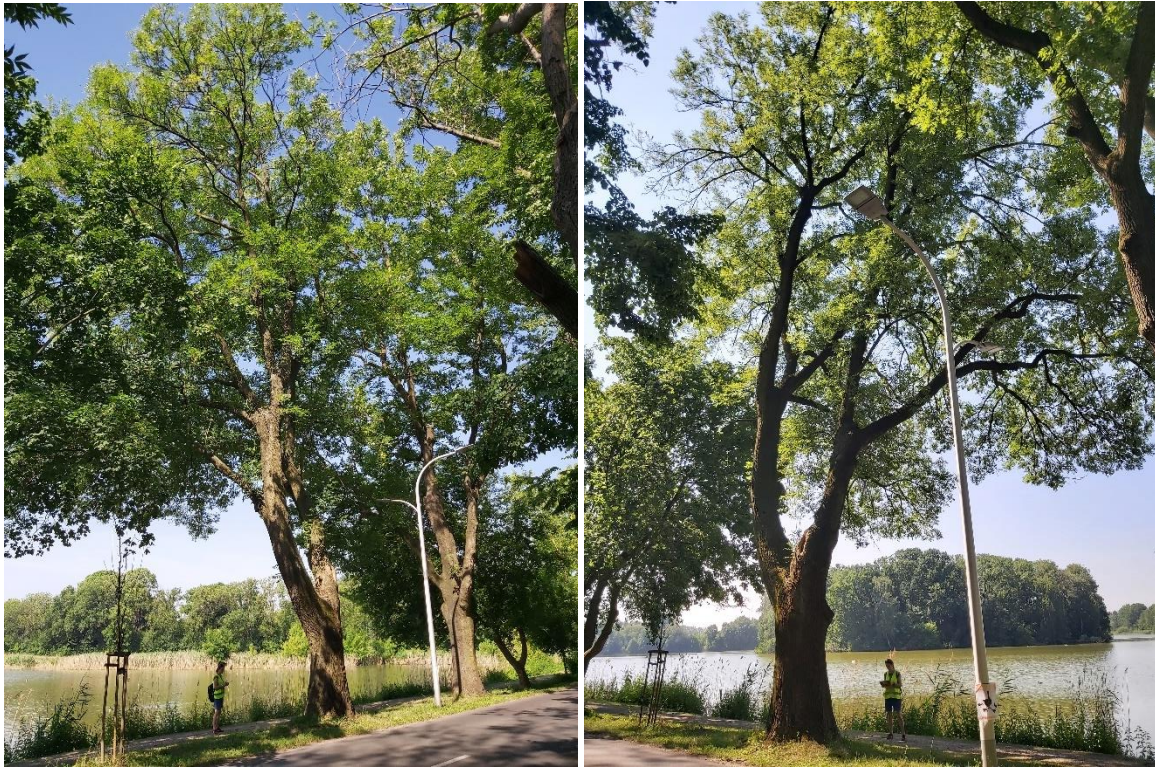
Fot. 235, 236 Jesion nr 42- widok od strony północno-wschodniej i północno-zachodniej

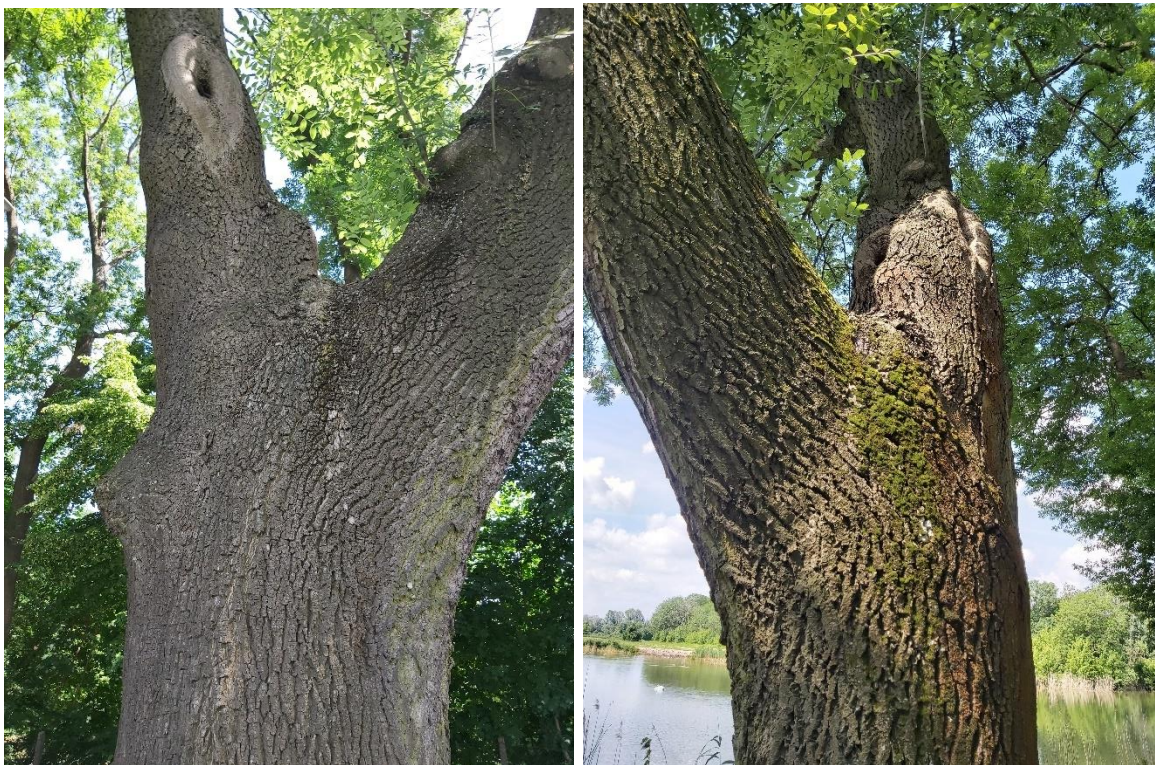
Fot. 237, 238 Jesion nr 42- prawidłowe, silne rozwidlenie i nasada korony

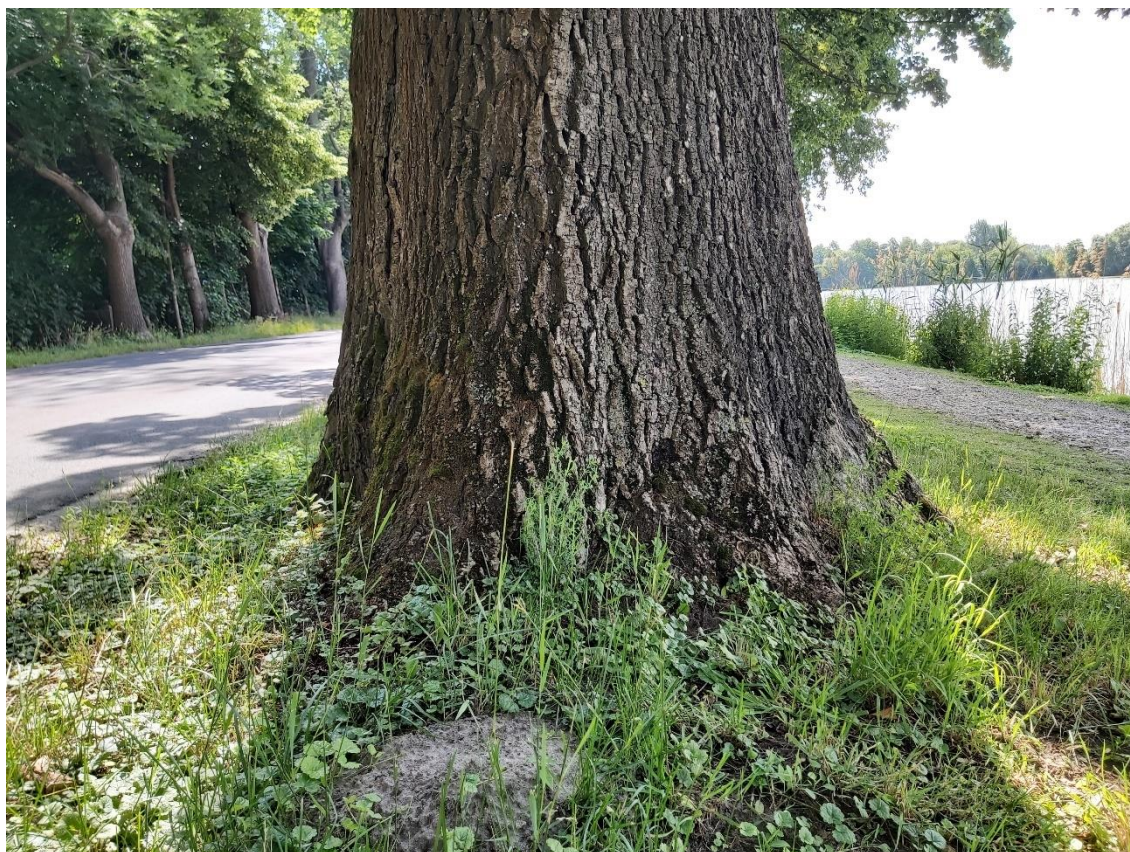
Fot. 239 Jesion nr 42- nasada pnia i prawidłowe, typowe nabiegi korzeniowe

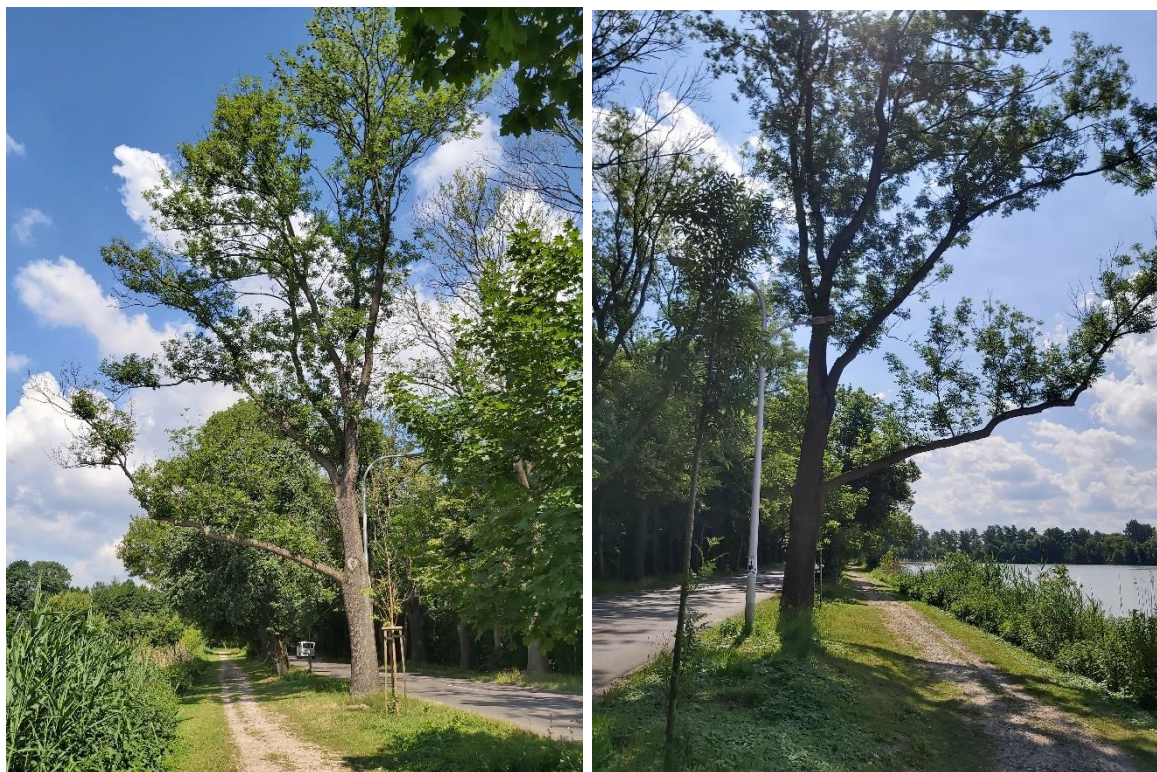
Fot. 240, 241 Jesion nr 43 – widok od strony wschodniej i zachodniej - na wysokości ok. 3m od strony południowej widoczny nadmiernie wyrośnięty boczny konar z suszem w części wierzchołkowej

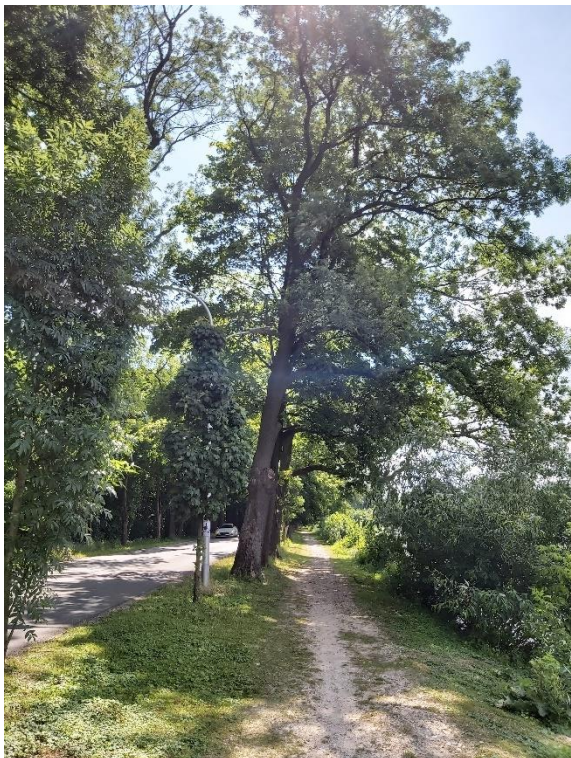
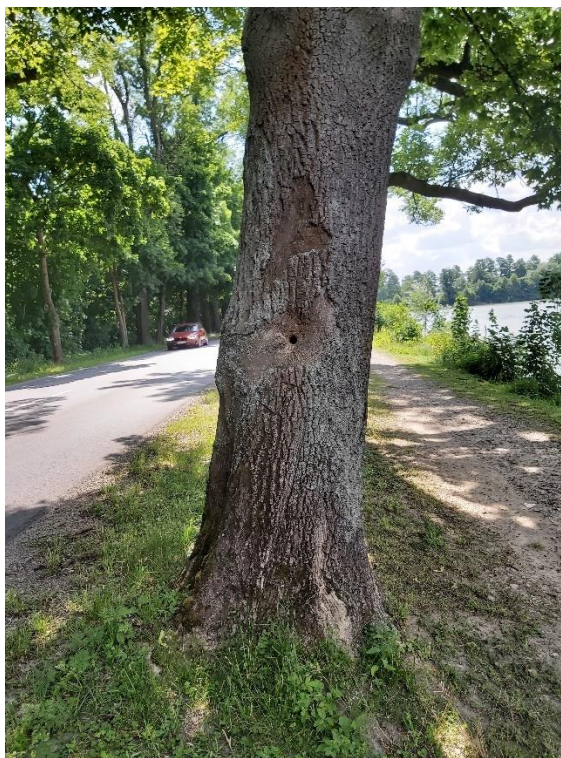
Fot. 242, 243 Jesion nr 44- drzewo odchylone od pionu ok. 10 stopni w kierunku południowym; w pniu od strony zachodniej na wys. 1,5m niewielki niezabliźniony ubytek w postaci dziupli o średnicy 4cm i głębokości 14cm, czyli bez większego wpływu na kondycję drzewa

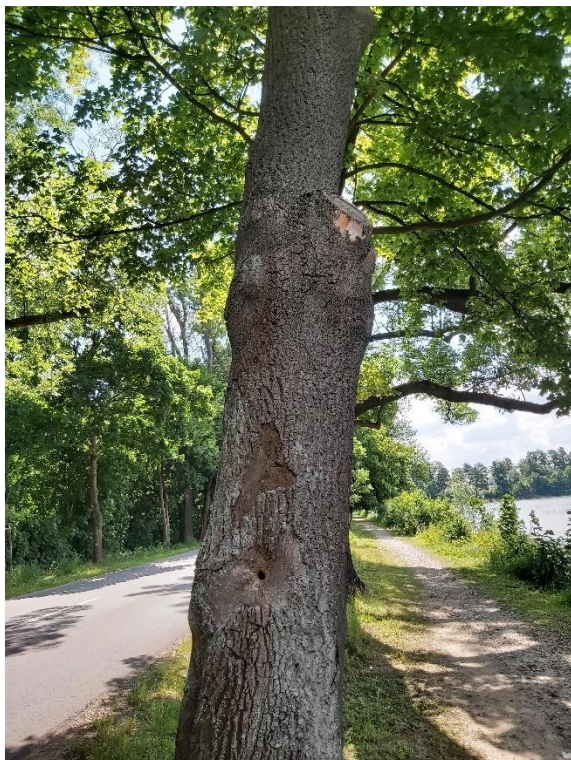
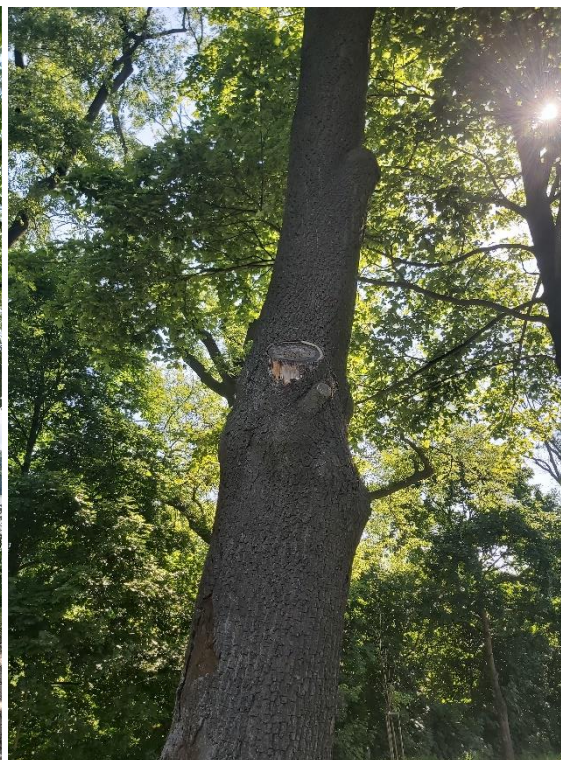
Fot. 244, 245 Jesion nr 44- na wysokości ok. 3m od strony południowo-zachodniej niezabliźniony ślad po nieprawidłowo wyciętym konarze z cieniem asymilatów

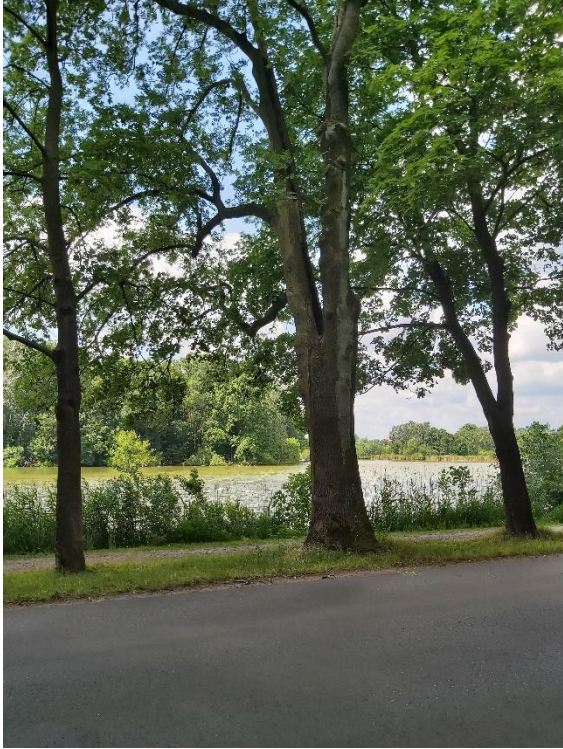
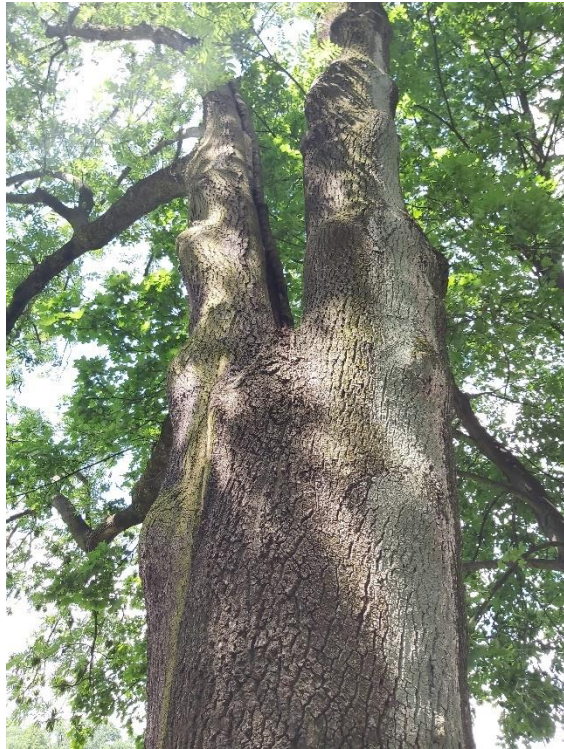
Fot. 253, 254 Jesion nr 47- rozwidlenie na dwa, główne konary konstrukcyjne od wysokości ok. 4m. rozwidlenie U-kształtne, prawidłowe

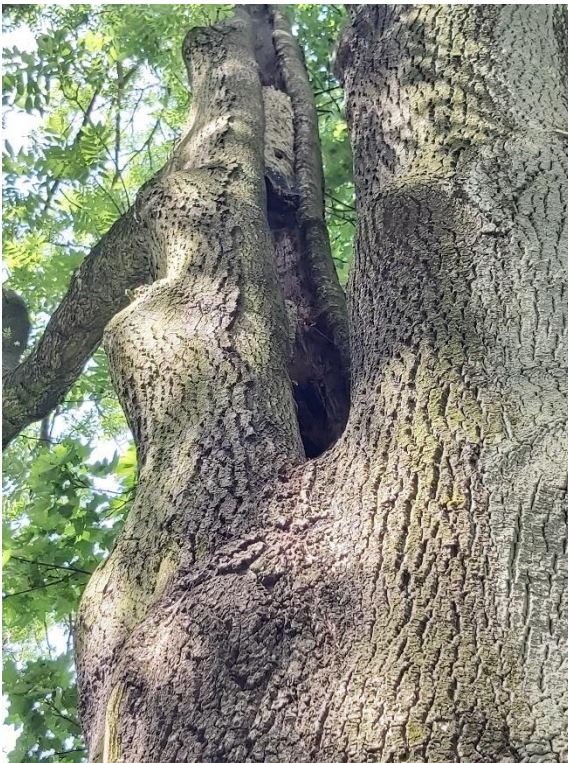
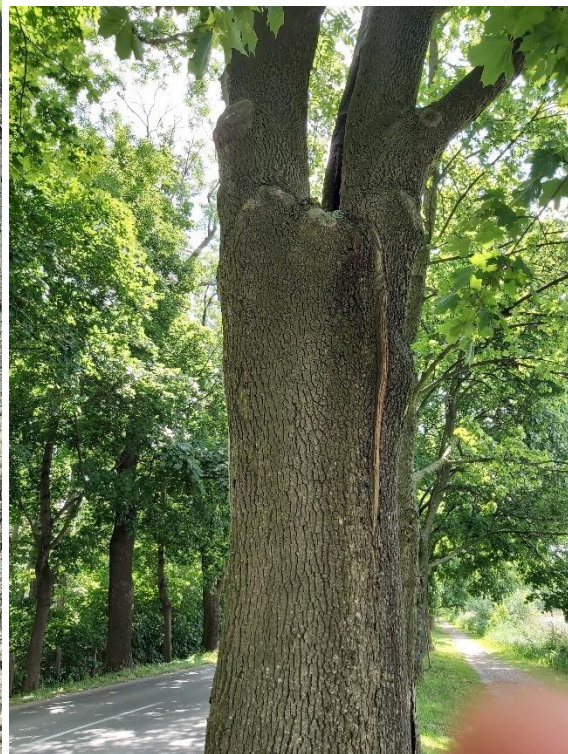
Fot. 255, 256 Jesion nr 47- rejon rozwidlenia z widocznym ubytkiem (od strony wschodniej i zachodniej)

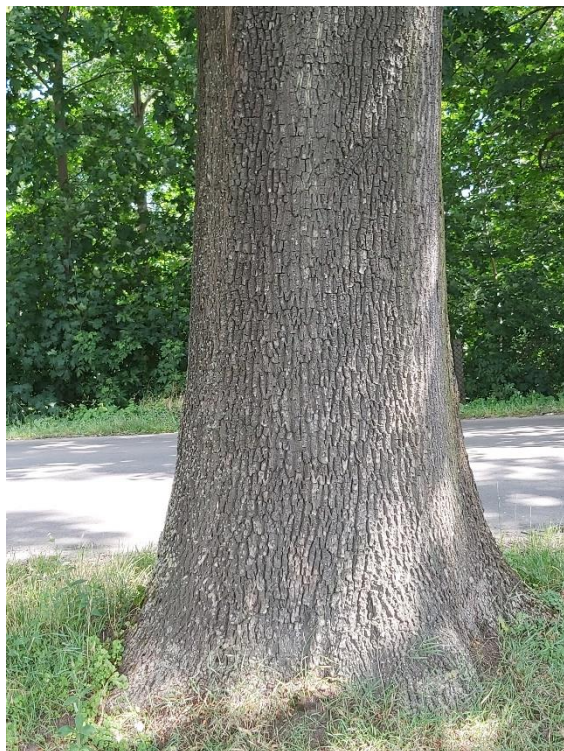
Fot. 259 Jesion nr 47- pień prosty, bez uwag, nabiegi silne, prawidłowe, typowe, bez uwag

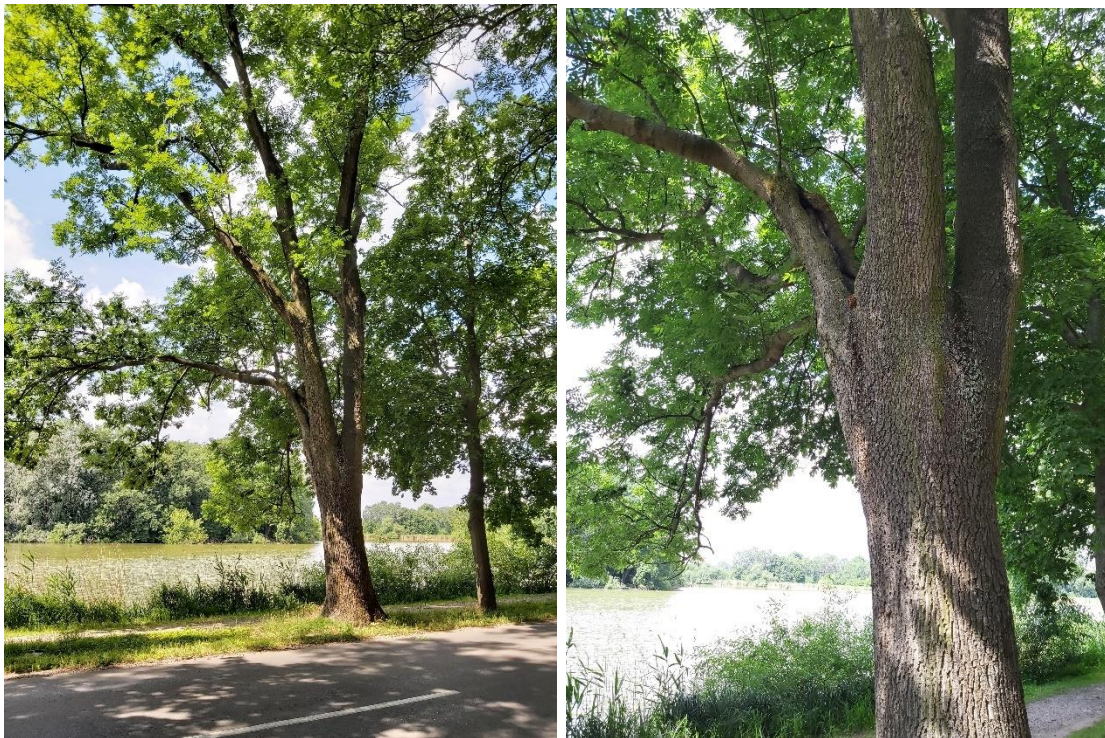
Fot. 260, 261 Jesion nr 48- widok od strony północno-wschodniej; nasada korony z widocznym ubytkiem rynnowym po wewnętrznej stronie południowego konaru

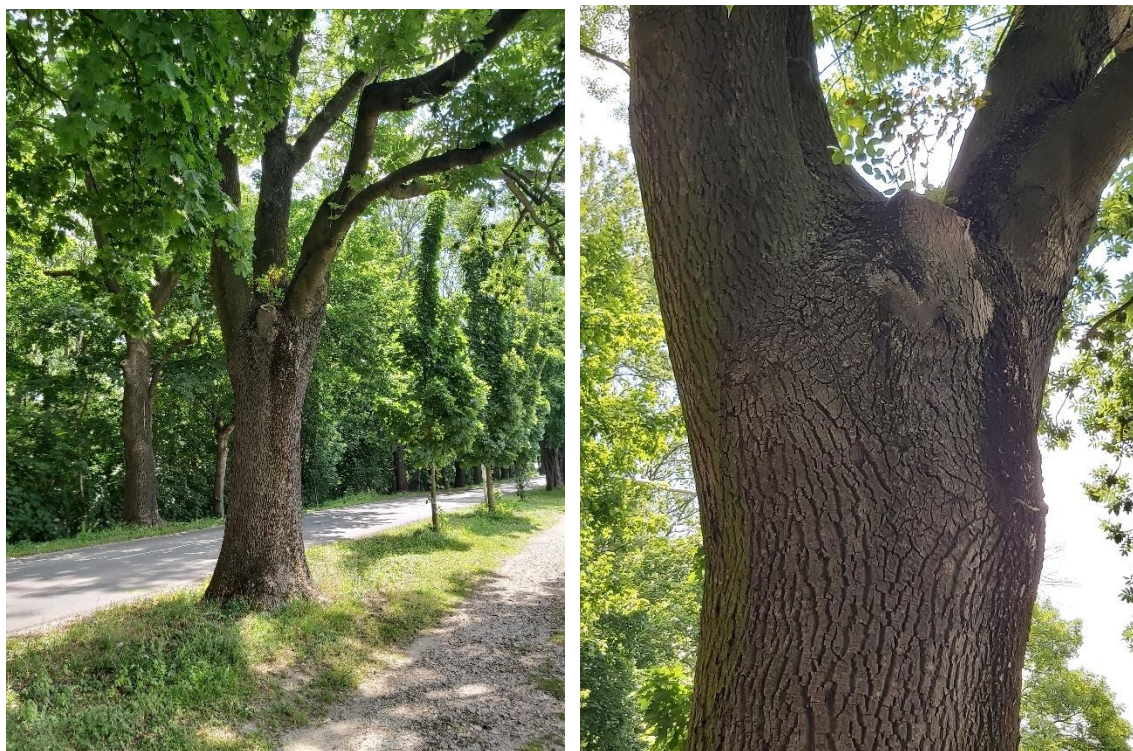
Fot. 262, 263 Jesion nr 48- widok od strony południowo-zachodniej; nasada korony z widocznym śladem po usunięciu w przeszłości jednym z konarów

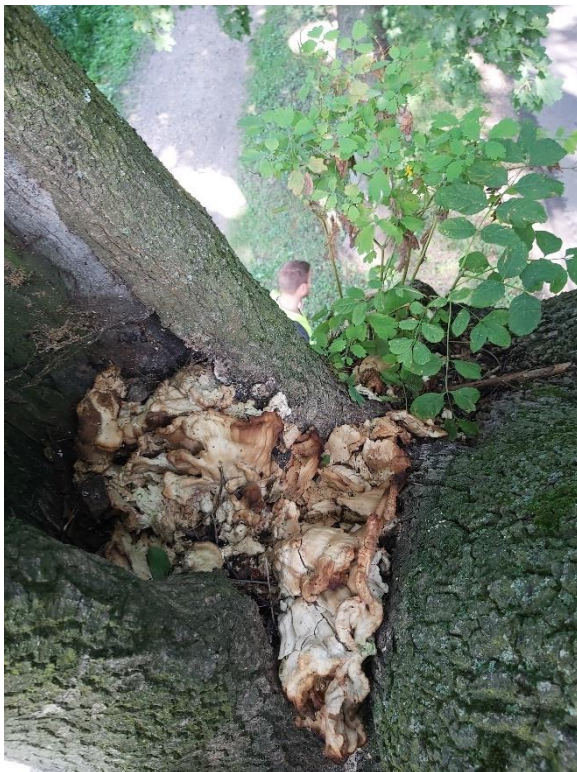
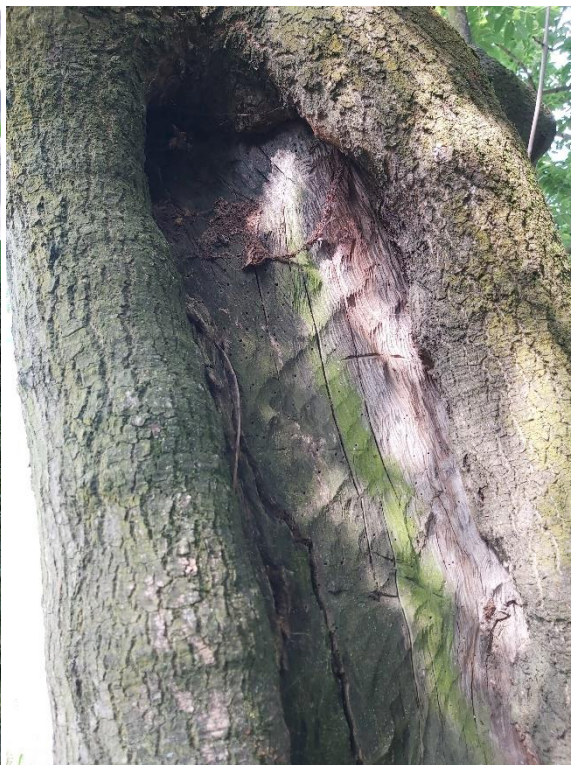
Fot. 265, 266 Jesion nr 48- w rozwidleniu resztki owocnika żółciaka siarkowego (*Laetiporus sulphureus*) oraz siewki roślin zielnych, m.in. glistnika jaskółczezieli; inspekcja w koronie wykazała obecność wielu owocników żółciaka -to świadczy o osłabionym mocowaniu konarów. Ścianki ubytku rynnowego twarde,

nie wykazujące postępującego rozkładu; powierzchnia ubytku wskazuje, że był on w przeszłości oczyszczany starymi (nie stosowanymi obecnie) metodami

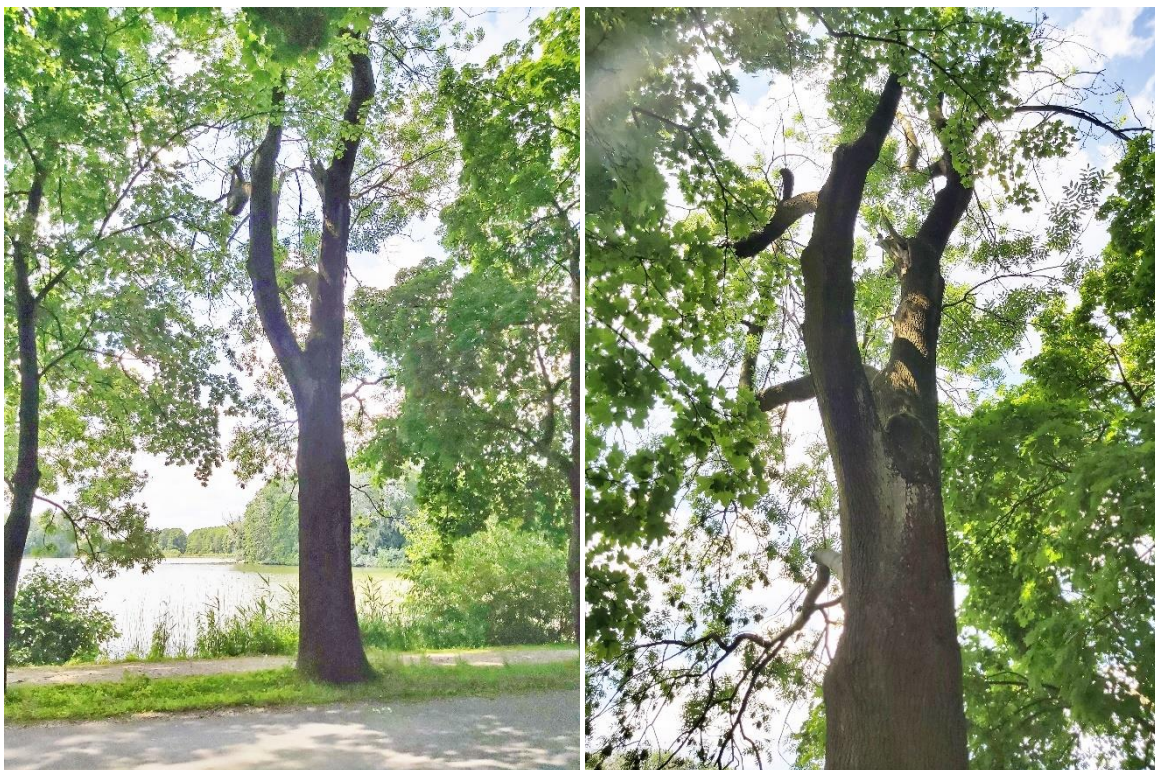
Fot. 268, 269 Jesion nr 49- widok od strony północnej; na konarze zachodnim od strony wsch. kikut po wyłamanej bocznej konarze o długości ok 40cm z postrzępionymi krawędziami i rozkładem

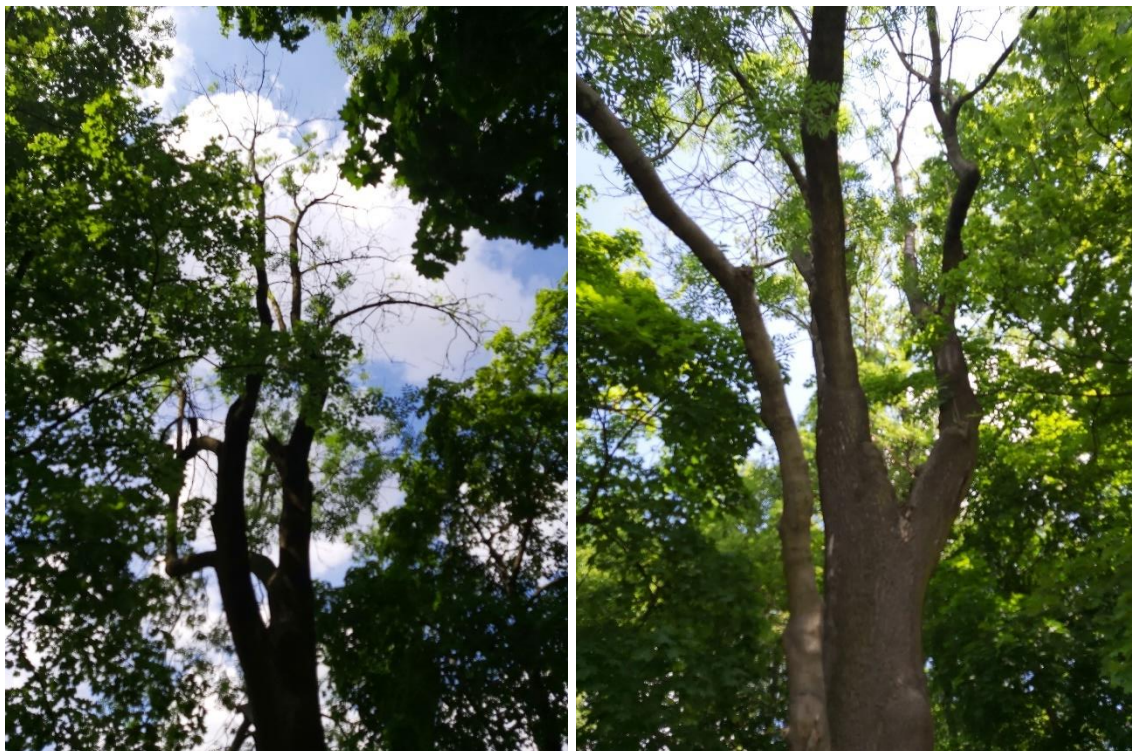
Fot. 268, 269 Jesion nr 49- korona wierzchołkowa, asymetryczna, głównie rozwinięta od strony południowej, wierzchołek martwy

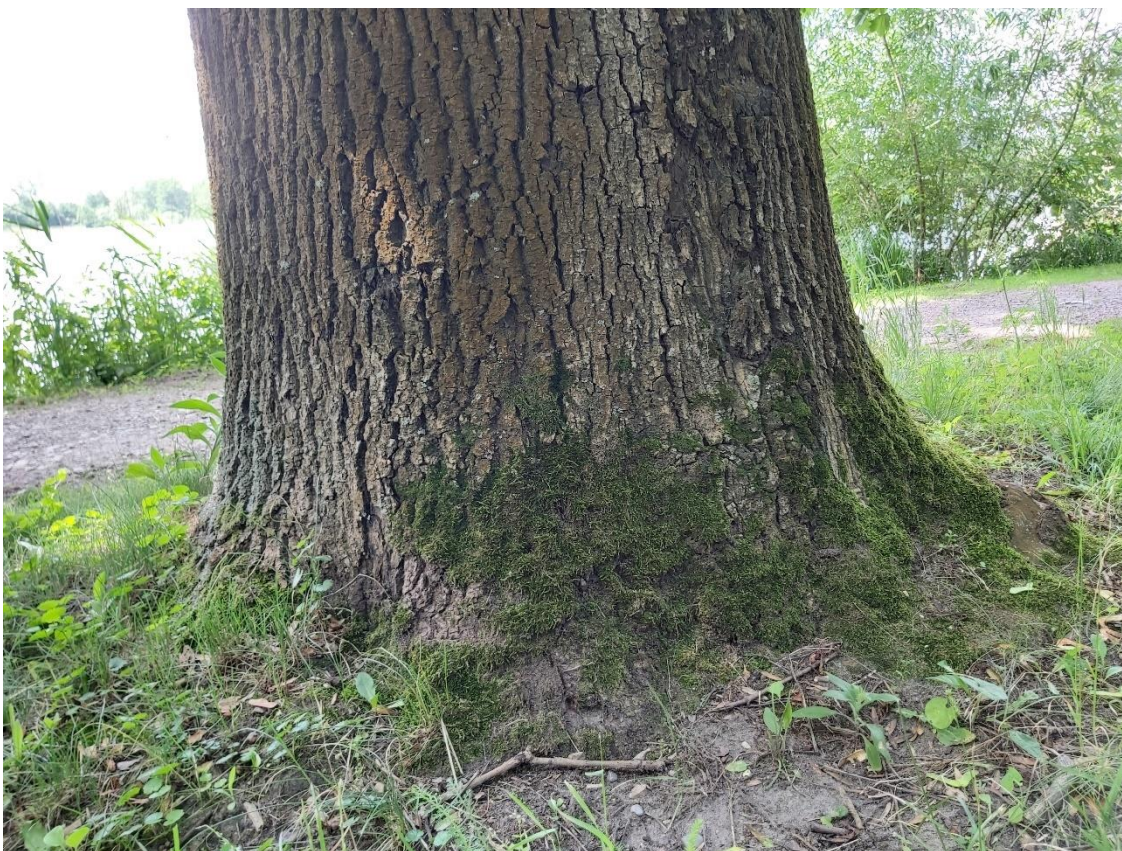
Fot. 270 Jesion nr 49- podstawa pnia i nabiegi prawidłowe

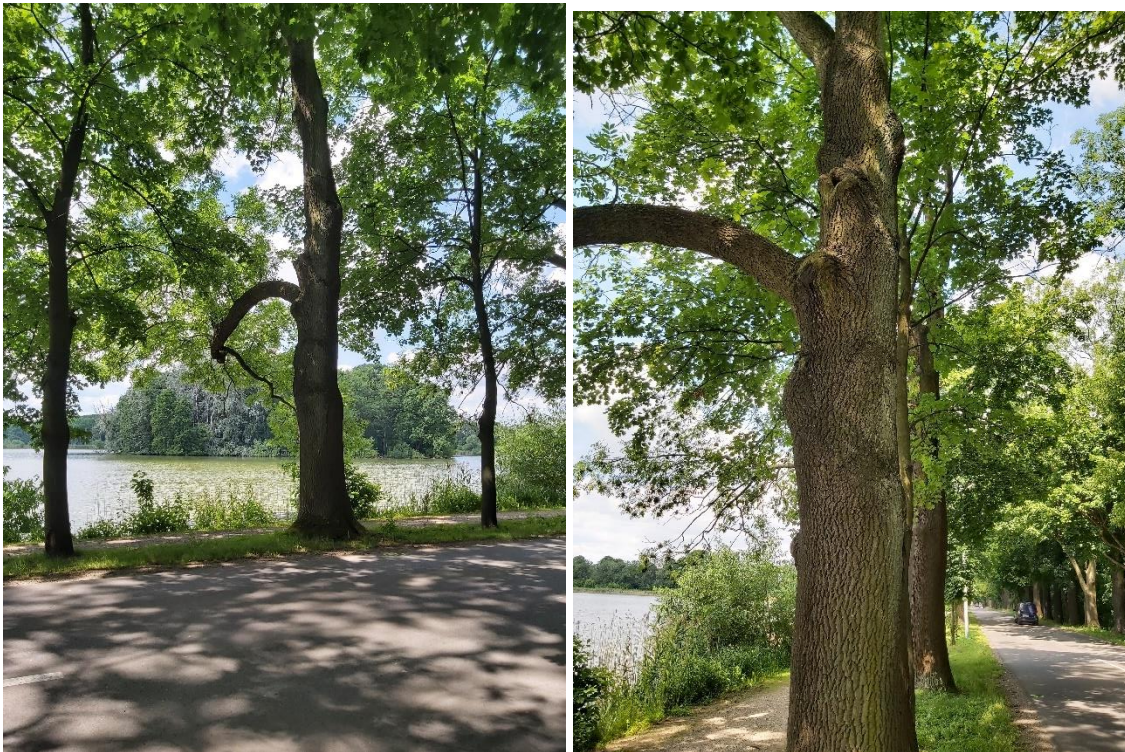
Fot. 271, 272 Jesion nr 50- drzewo proste o wyniesionej konstrukcji, rozwidlenie V-kształtne, prawidłowe na wysokości ok 8m, na wysokości ok. 5,5m od strony południowej pod kątem niemal 90 stopni wyrasta konar, korona asymetryczna, rozwinięta głównie od strony południowej, średnio zagęszczona

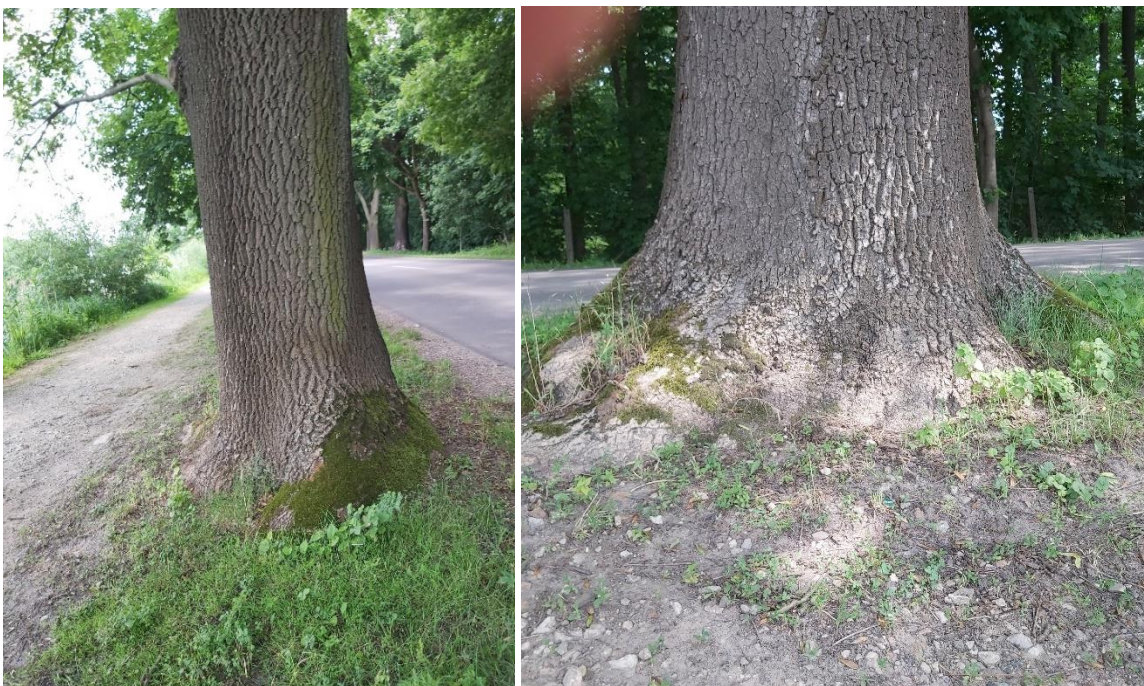
Fot. 273, 274 Jesion nr 50- pień prosty z silnymi nabiegami korzeniowymi (typowymi dla gatunku)

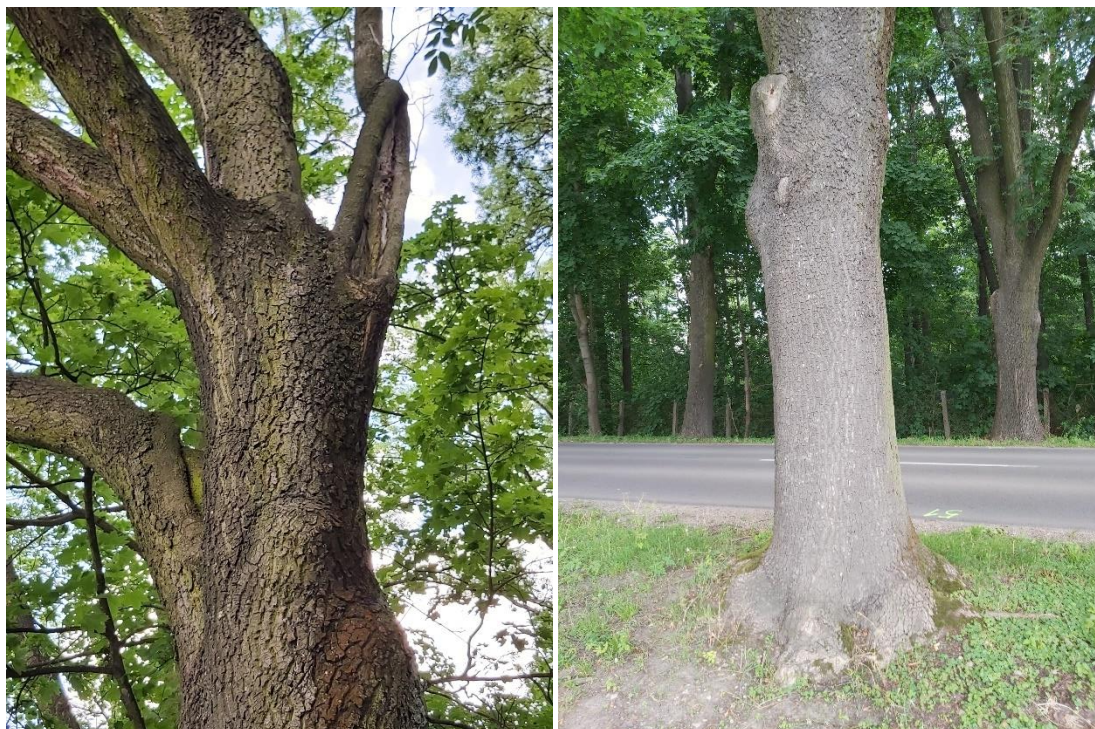
Fot. 279, 280 Jesion nr 51- nasada korony; pień prosty z silnymi nabiegami korzeniowymi

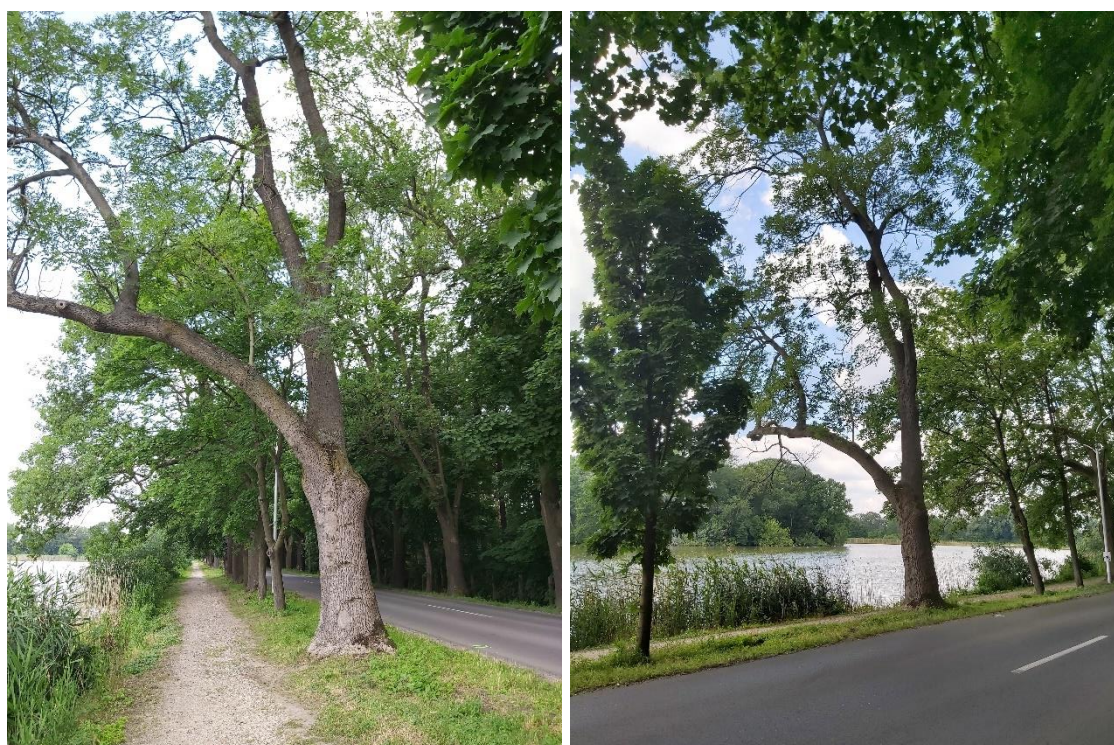
Fot. 281, 282 Jesion nr 52- drzewo proste z bocznym odgałęzieniem na wysokości ok. 3,5m od strony południowej, konar wyrosnięty pod kątem ok. 40 stopni

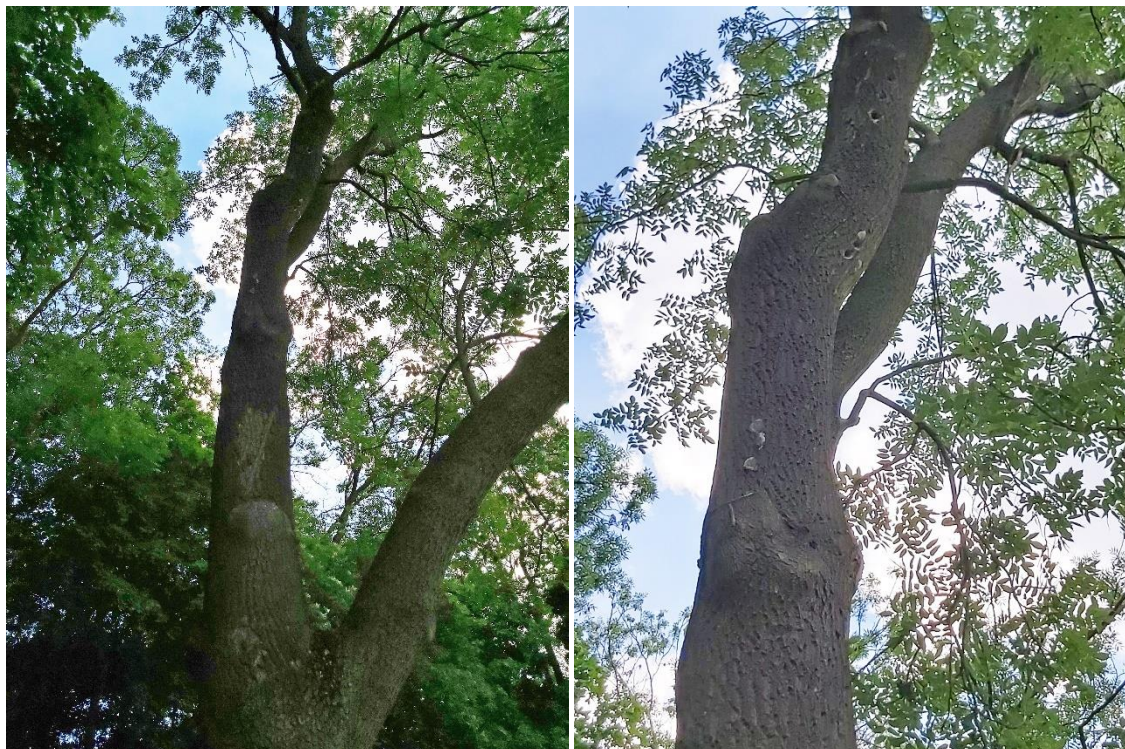
Fot. 283, 284 Jesion nr 52- konar centralny (w osi drzewa) prosty z wysoko osadzoną koroną i licznymi dziuplami wykutymi przez dzięcioła na wysokości ok.7m (6 dziupli); miejsce jest osłabione co zwiększa ryzyko złamania

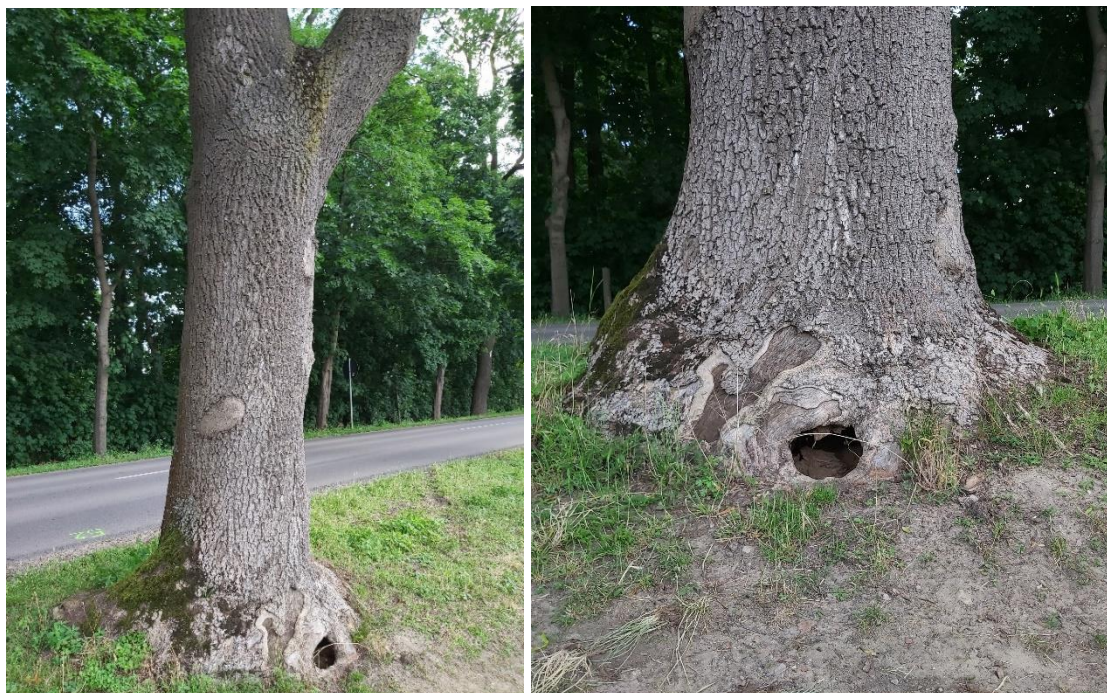
Fot. 285, 286 Jesion nr 52- nabiegi wyraźne, nienaturalnie rozrośnięte, od strony południowej między nabiegami ubytek wgłębny w formie dziupli o wymiarach 20cmx20cm; wewnątrz widoczny zaawansowany rozkład odziomka, powierzchniowe uszkodzenia mechaniczne nabiegów korzeniowych
