ZAŁĄCZNIK NR 2 - DOKUMENTACJA FOTOGRAFICZNA DRZEW ROSNĄCYCH W ALEI HRABSKIEJ W MIEJSCOWOŚCI FALENTY, GMINA RASZYN (opracowanie obejmuje jesiony wyniosłe będące pomnikami przyrody oraz klony srebrzyste nie będące pod ochroną prawną) zdjęcia wykonano w czerwcu, lipcu i sierpniu 2021r. Autor zdjęć: Agnieszka Papis

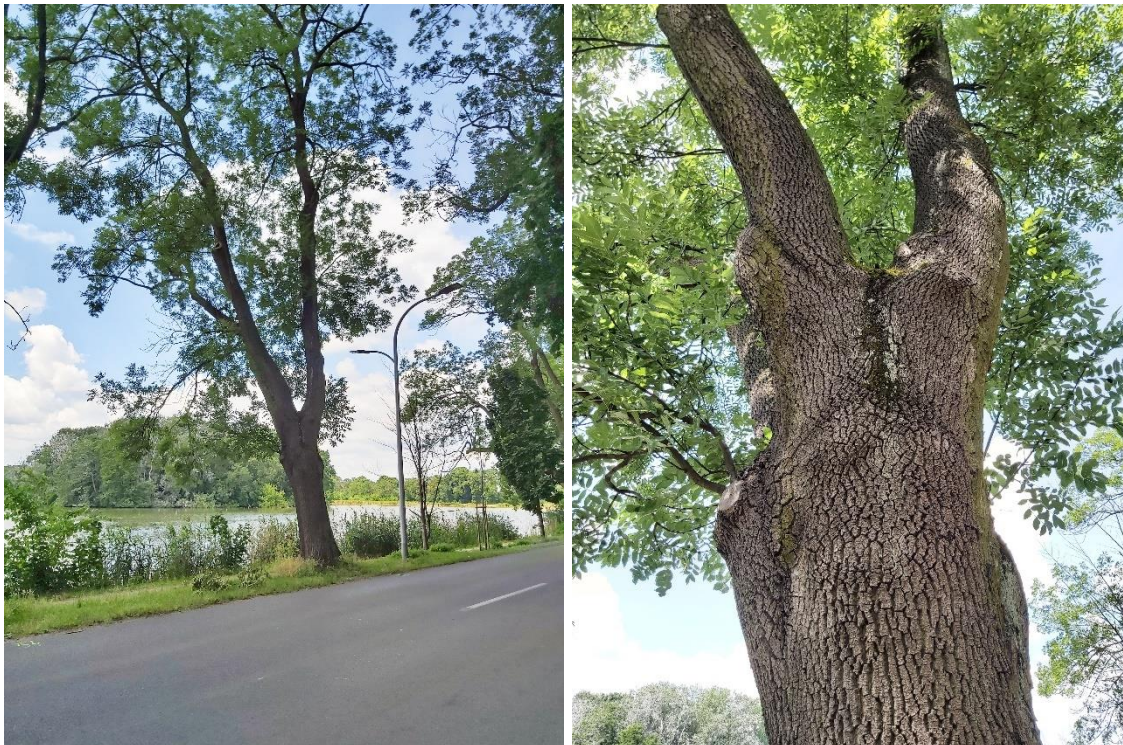
Fot. 289, 290 Jesion nr 53- drzewo odchylone od pionu ok. 10 stopni w kierunku południowym, rozgałęzienie na wysokości ok. 4m, U-kształtne, prawidłowe z widoczną bruzda korową,

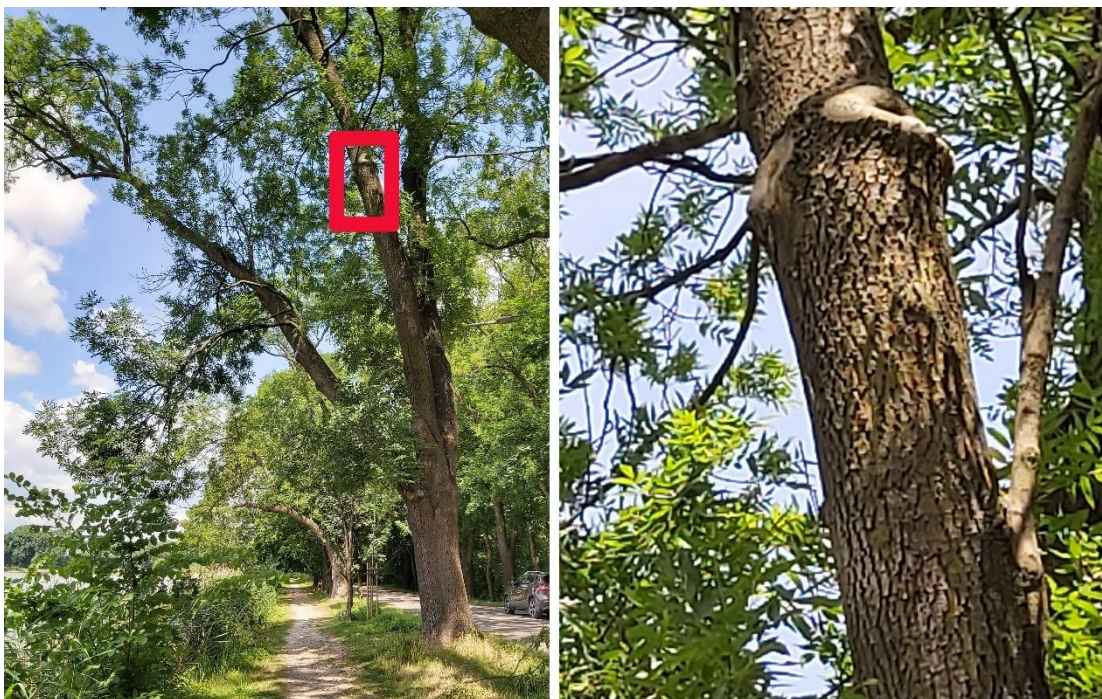
Fot. 291, 292 Jesion nr 53- na konarze południowo-wschodnim na wys.ok.10 dwa ubytki po usuniętych w przeszłości konarach - jest to miejsce szczególnie narażone na złamanie

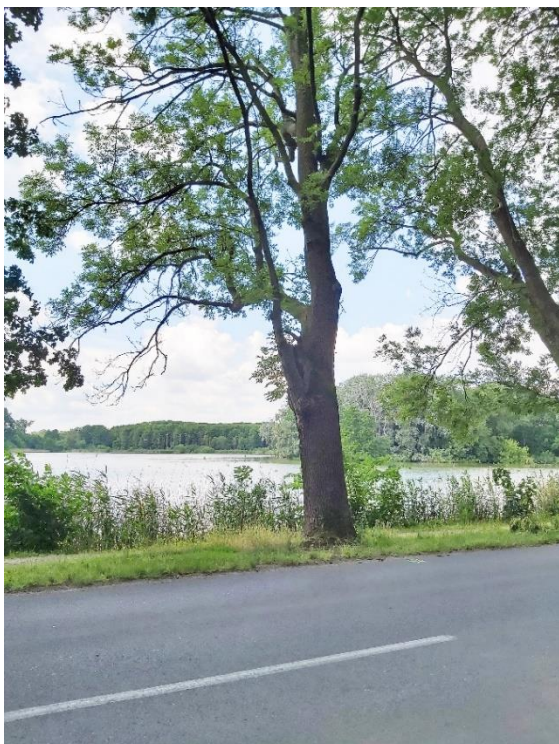
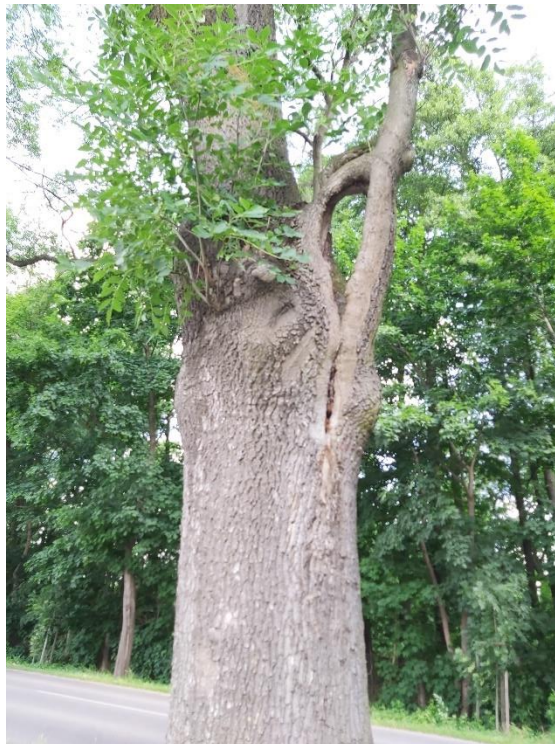
Fot. 294, 295 Jesion nr 54- widok od strony północno-wschodniej; drzewo odchylone od pionu ok. 10 stopni w kierunku południowym, na wysokości ok. 3m od strony wschodniej ubytek w formie kominia o średnicy ok 40cm

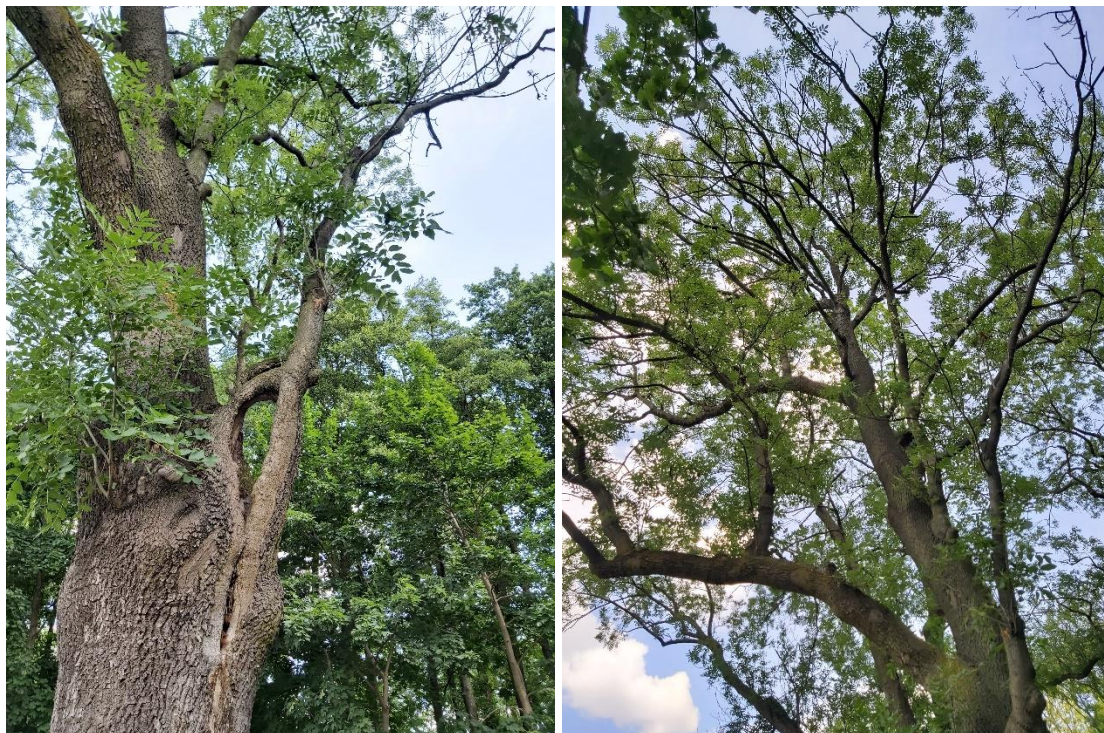
Fot. 296, 297 Jesion nr 54- w rejonie ubytku wyrósł konar, który obumiera; korona w znacznym stopniu przeredzona, wykazująca jedynie przyrosty w zakresie krótkopędów

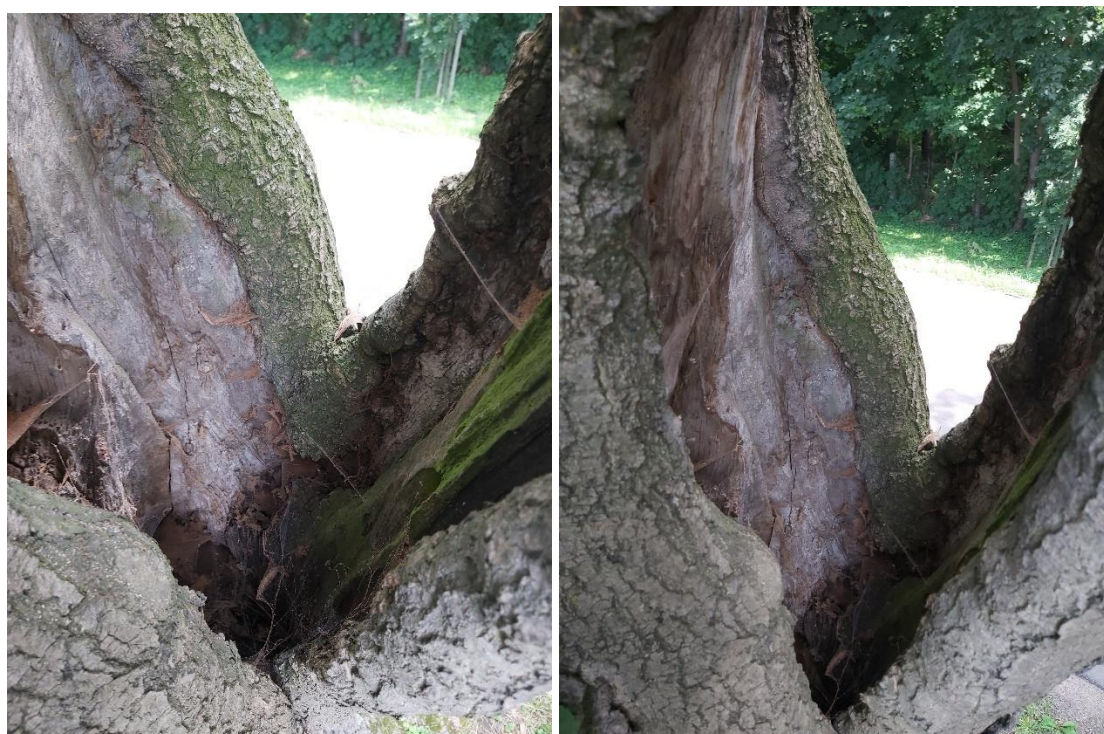
Fot. 298, 299 Jesion nr 54- inspekcja ubytku wykazała, że ścianki ubytku są twarde, bez oznak rozkładu

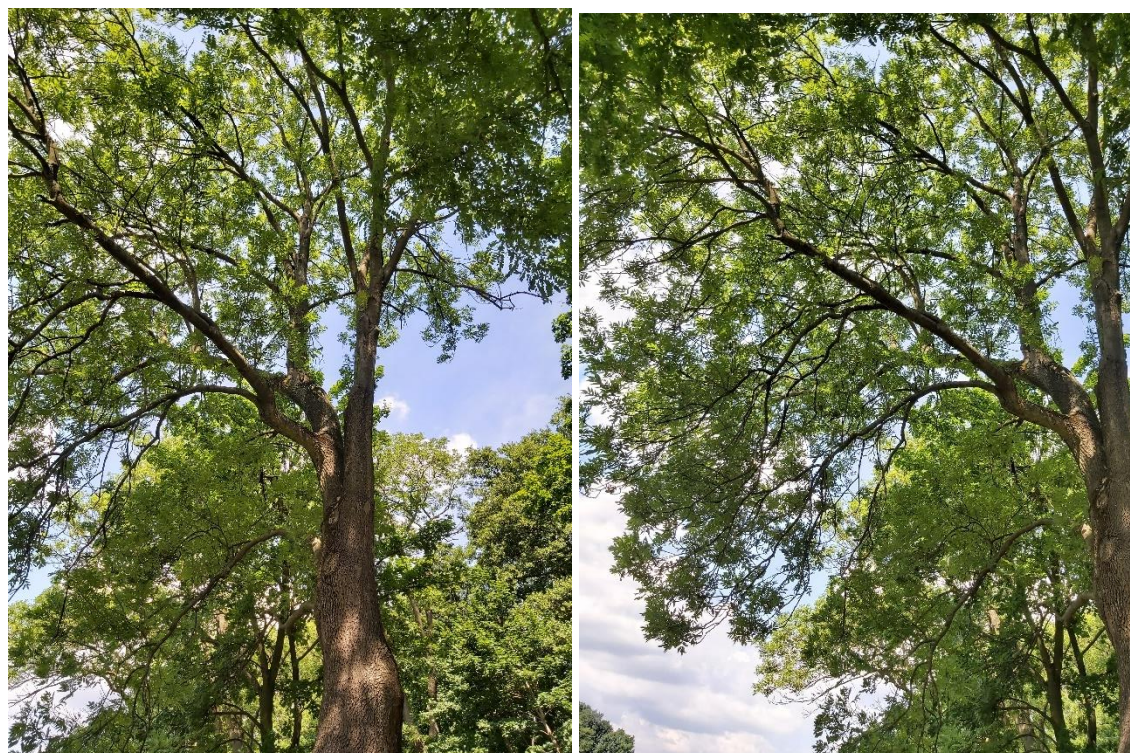
Fot. 302, 303 Jesion nr 55- korona asymetryczna, silniej rozwinięta od strony południowej, średnio zagęszczona, wykazuje przyrosty w zakresie krótko jak też długopędów

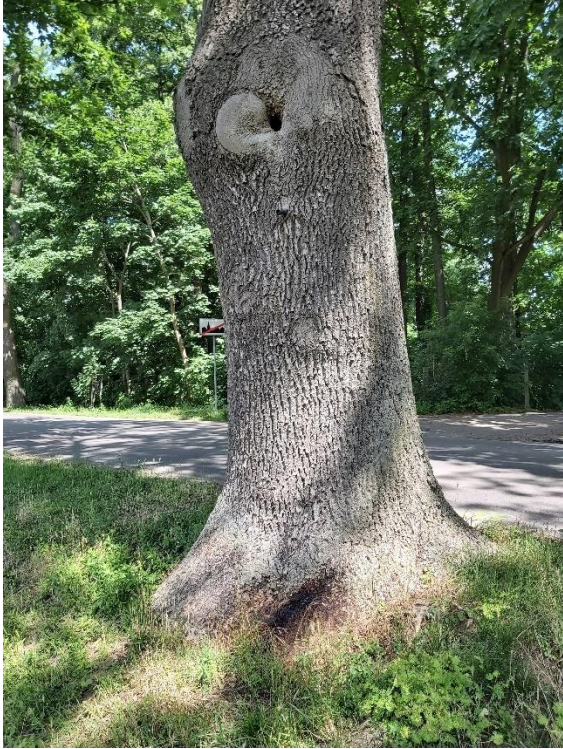
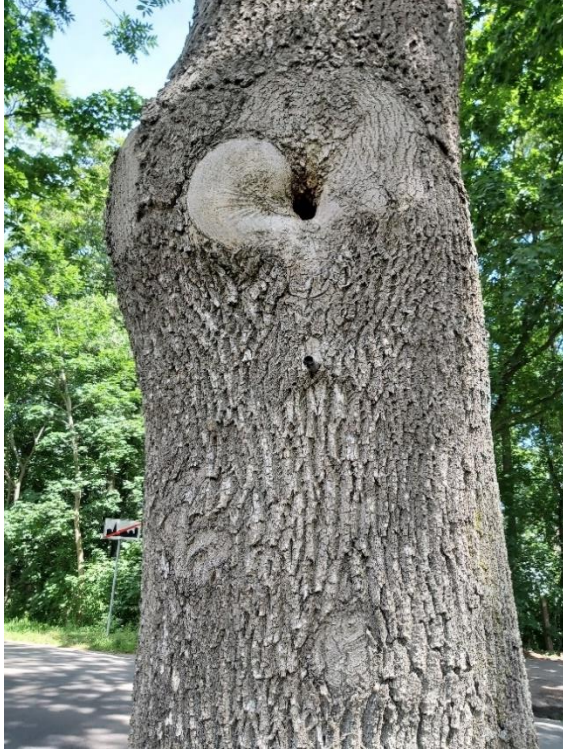
Fot. 304, 305 Jesion nr 55- od strony południowej, na wysokości ok 2m, ubytek w formie dziupli, w znacznym stopniu zablizniony na krawędziach-pozostała niezablizniona dziupla o średnicy ok. 8cm, pod ubytkiem ok. 30cm zainstalowany w przeszłości sączek (rurka PCV) odprowadzający nadmiar wody (zabieg obecnie już nie stosowany), nadal działający, o czym świadczy wydostająca się wilgoć z rozkładającym się drewnem

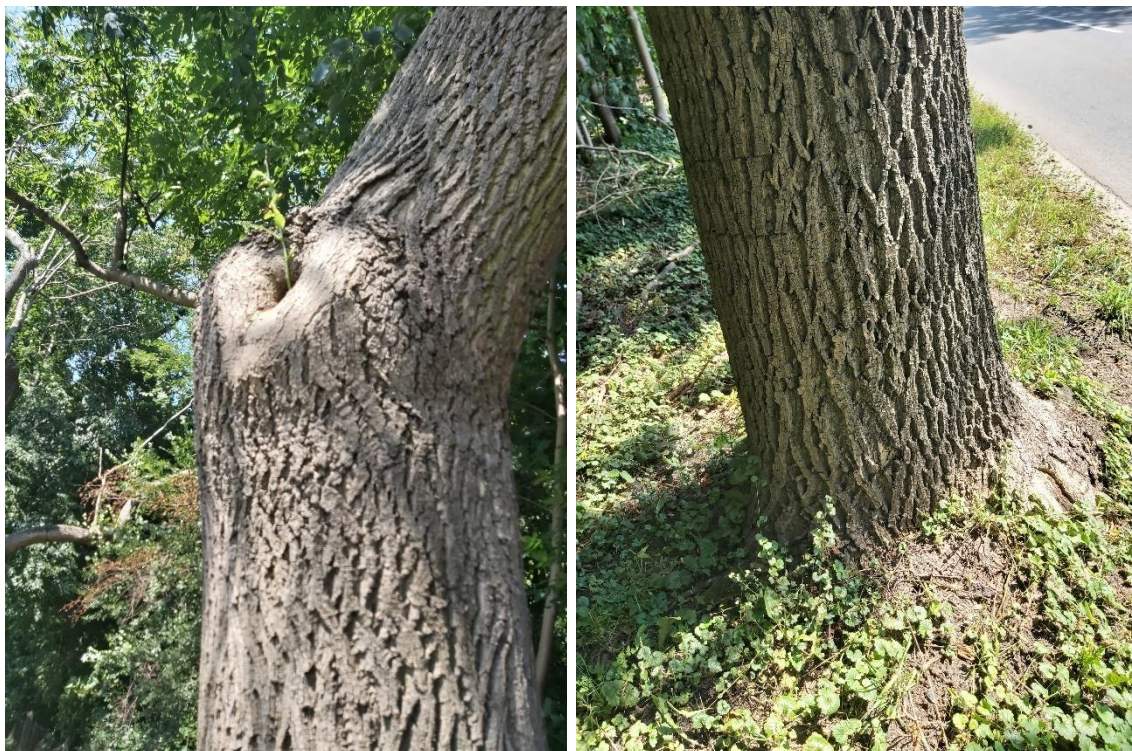
Fot. 308, 309 Jesion nr 56- rozgałęzienie na wysokości ok. 3m na 2 konary, w przeszłości koronę tworzyło więcej konarów, po których pozostały zabliźnione miejsca na tej samej wysokości, po jednym z nich pozostała niezabliźniona część centralna w formie dziupli, pień prosty, bez uwag, nabiegi widoczne, typowe, ze śladami powierzchniowych uszkodzeń od strony ulicy

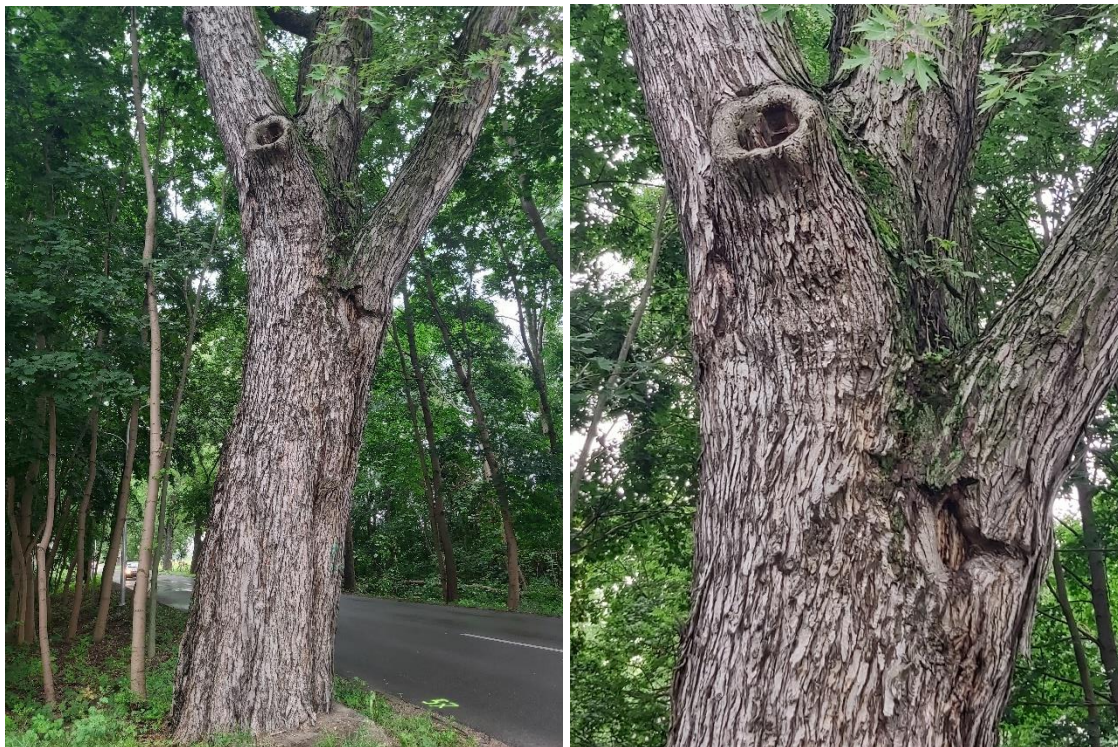
Fot. 312, 313 Klon srebrzysty nr 57 – na wysokości ok 6m od strony wschodniej ślad (o średnicy ok 40-50cm) po usuniętym w przeszłości konarze zablizniony jedynie na krawędziach z rozkładem i ubytkiem w formie dziupli w części centralnej; w dziupli gniazdo owadów (pszczół lub szerszeni).

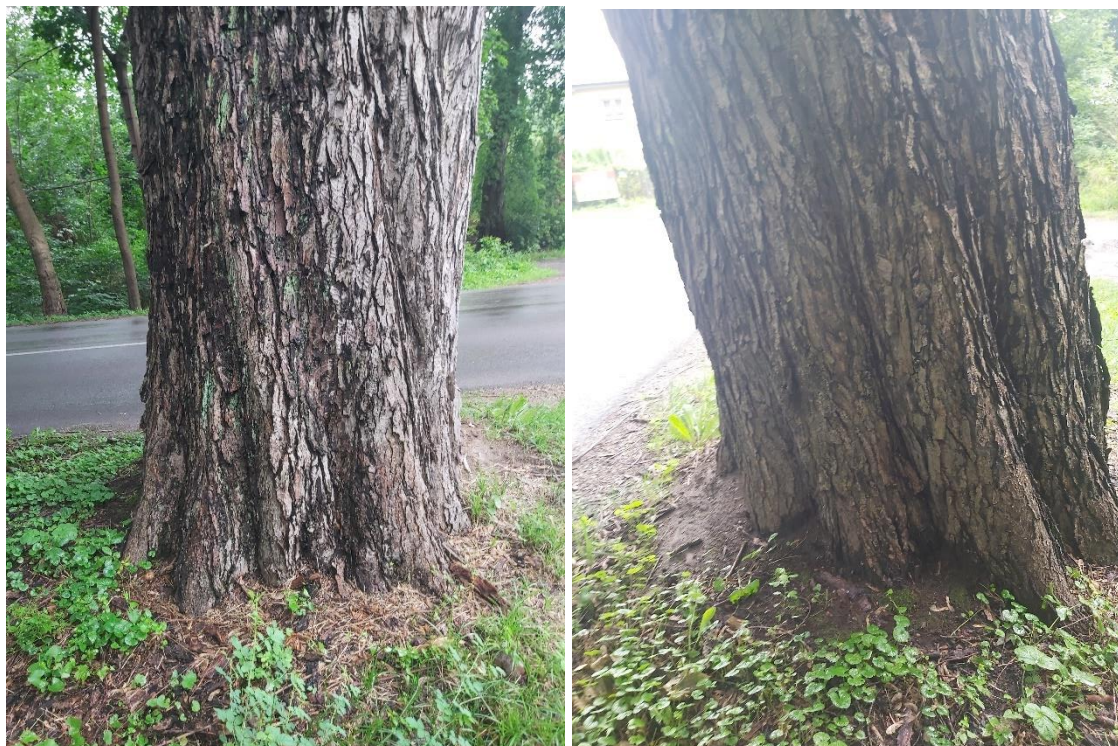
Fot. 314, 315 Klon srebrzysty nr 57 – pień (poza odchyleniem) bez widocznych wad oraz ubytków; od strony północnej i północno-zachodniej wyraźne pasma drewna reakcyjnego, mające na celu dodatkowe wzmocnienie pnia; nabiegi słabo wyraźne, ale prawidłowe

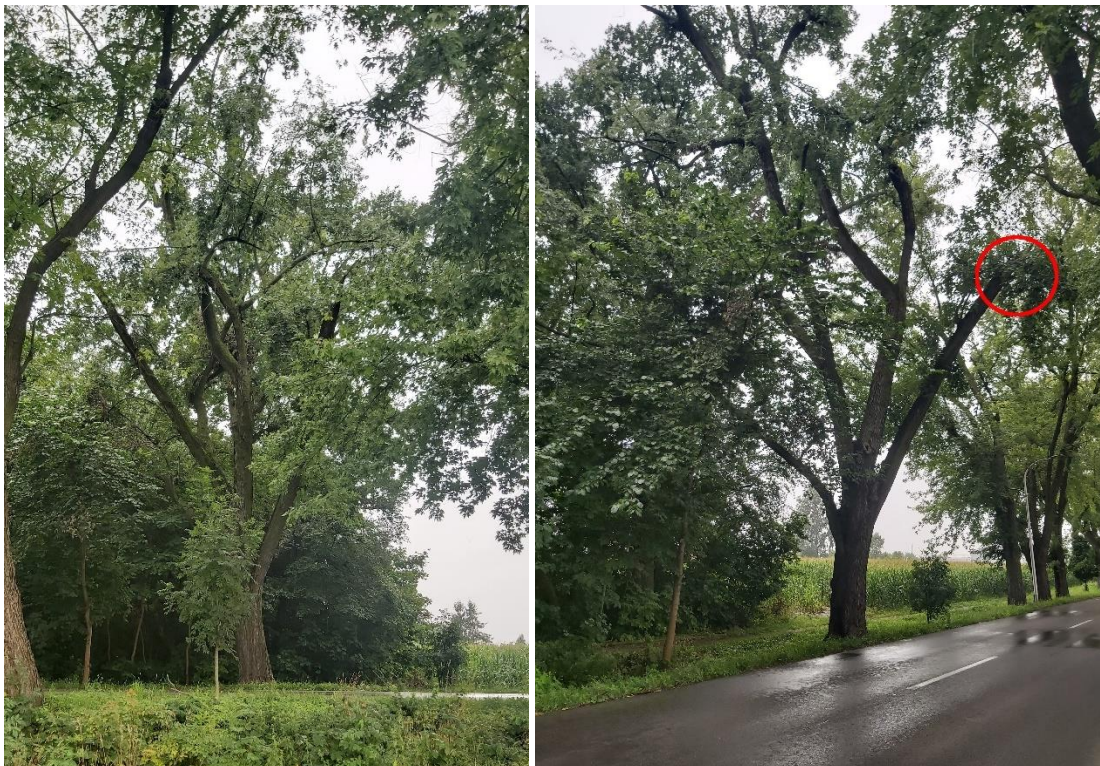
Fot. 318, 319 Klon srebrzysty nr 58 – widok od strony północnej; korona średnio zagęszczona z suszem nie przekraczającym 10% - ad ulicą konar ze złamanym wierzchołkiem (z osłabionym mocowaniem) – kółko

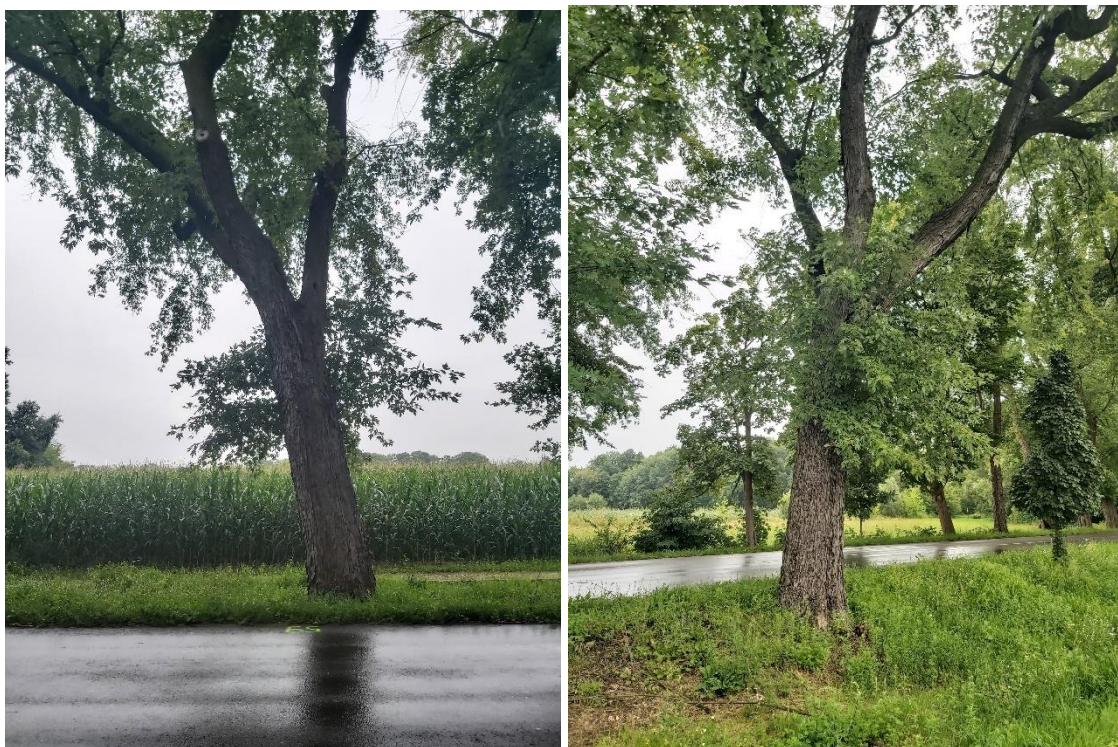
Fot. 324, 325 Klon srebrzysty nr 58 – pień – widok od strony południowej -widoczne pasma drewna wzmacniającego oraz nabiegi korzeniowe; widok od strony zachodniej -widoczne odchylenie od pionu

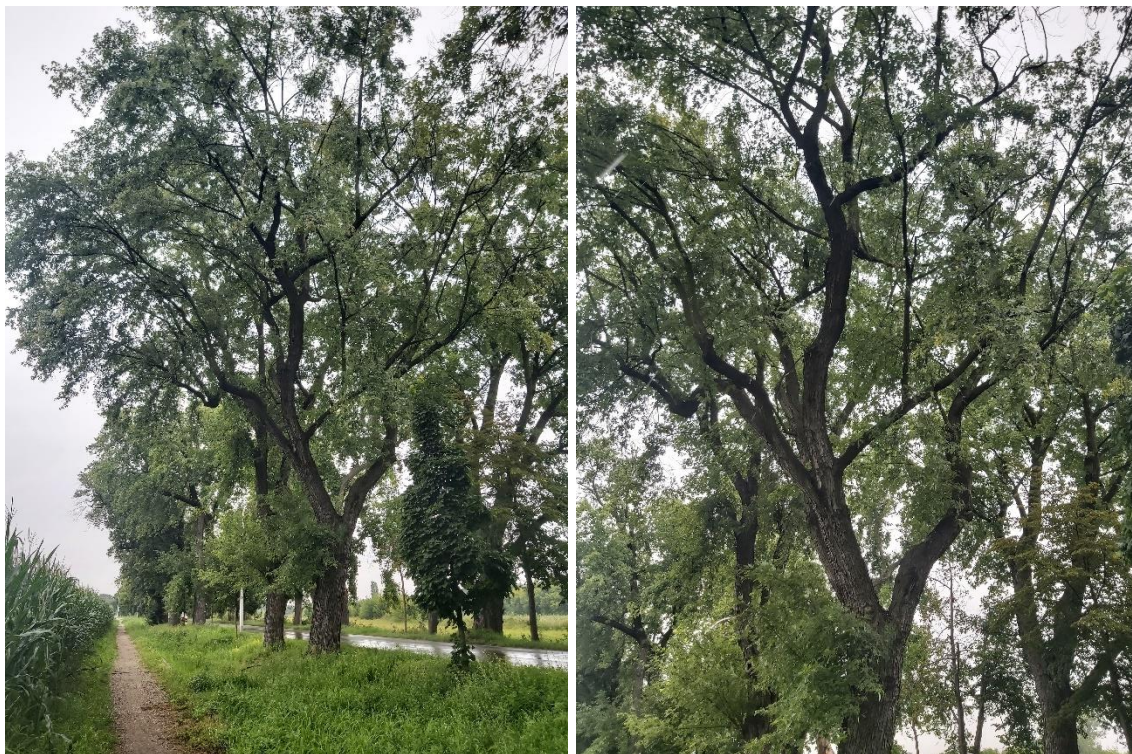
Fot. 326, 327 Klon srebrzysty nr 59 – widok od strony północnej i południowo-zachodniej; widoczne odchylenie od pionu

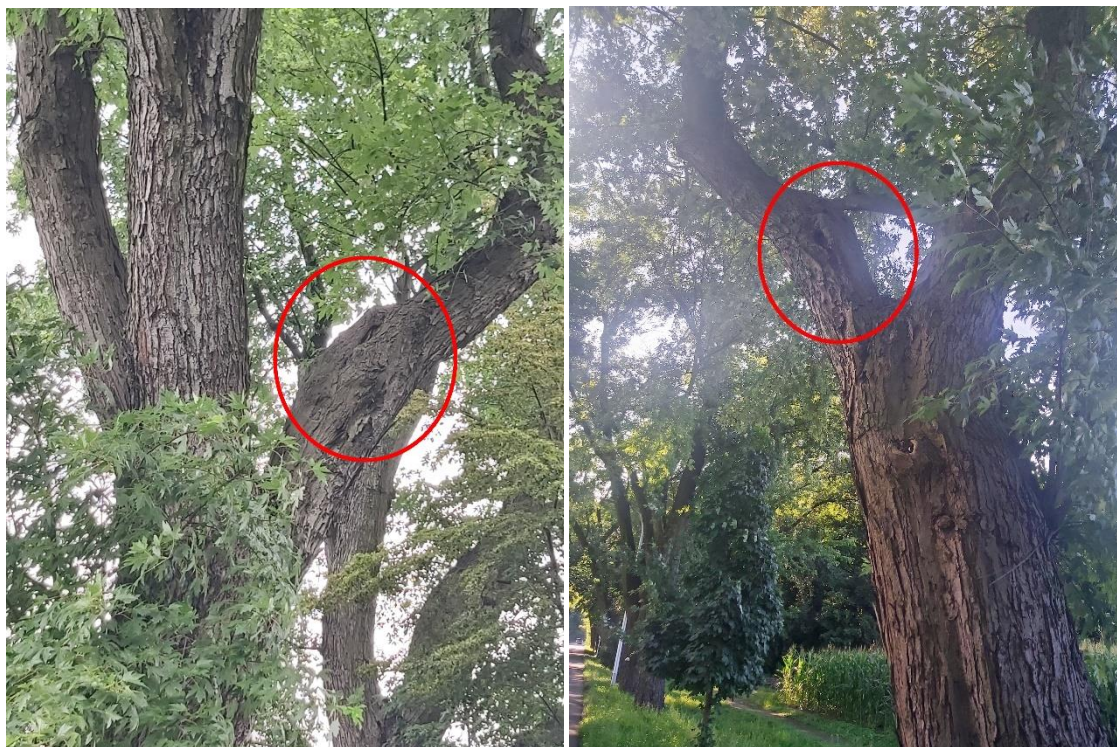
Fot. 330, 331 Klon srebrzysty nr 59 – nad ścieżką konar o nieprawidłowej konstrukcji -w części wierzchołkowej przy miejscu redukcji wyrosły reiteraty, które w miarę przyrostu na grubość będą miały tendencje do wyłamывania -dlatego zalecana jest redukcja (pokazano przykładowy zakres redukcji)

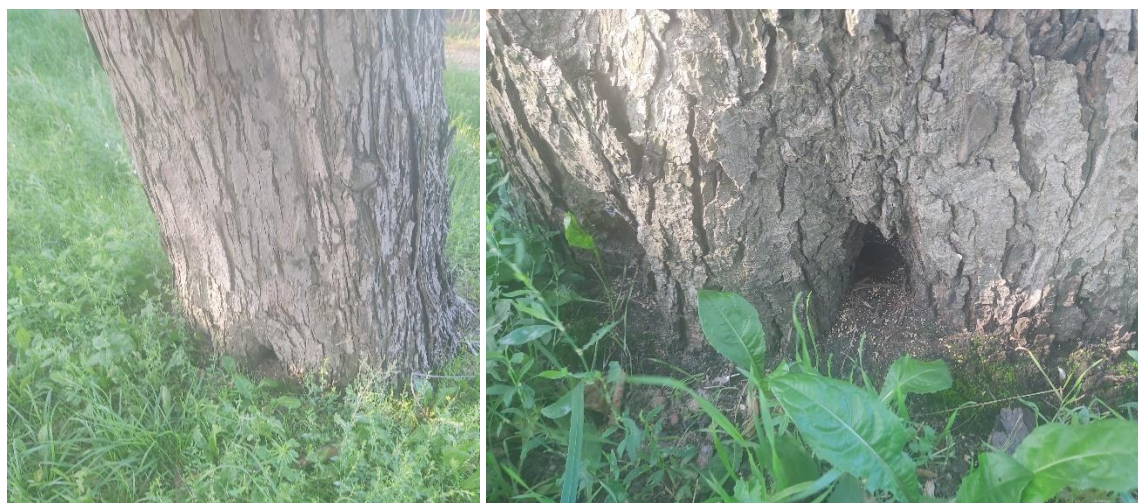
Fot. 332, 333 Klon srebrzysty nr 59 – w konarze od strony południowej (od strony ulicy) ubytek wgłębny w rejonie jego podstawy osłabiający jego wytrzymałość na złamanie

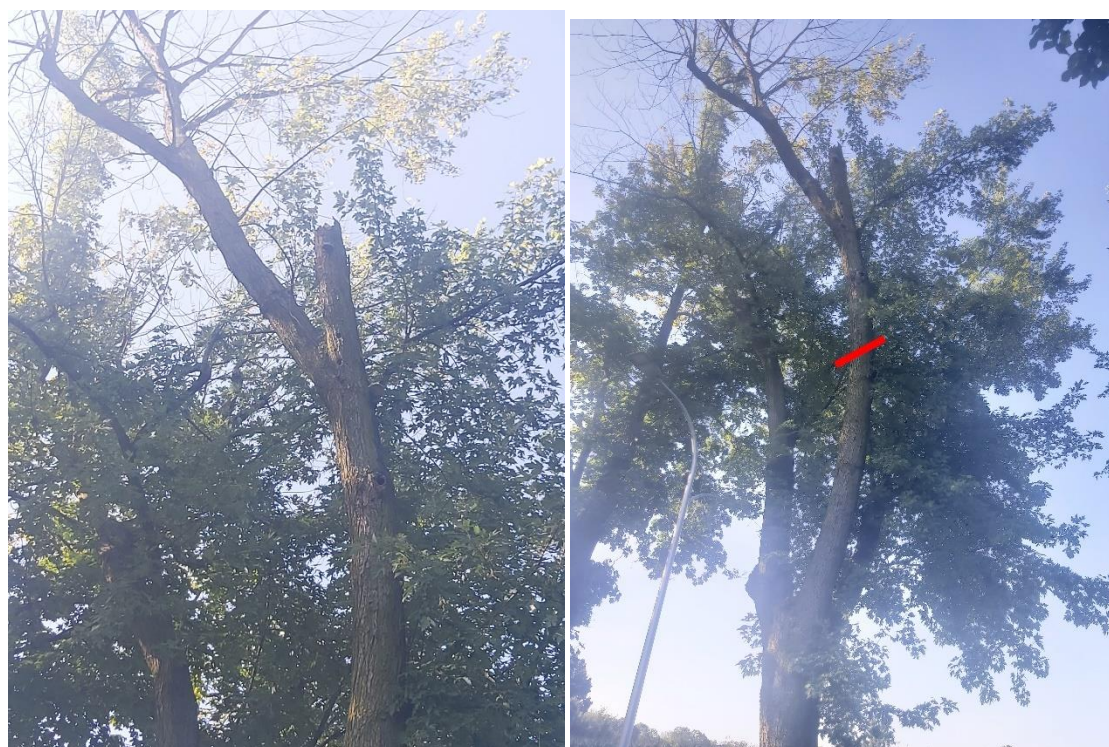
Fot. 336, 337 Klon srebrzysty nr 60 – widok od strony północnej; korona z widocznym obumierającym konarem od strony północnej (nad ulicą)

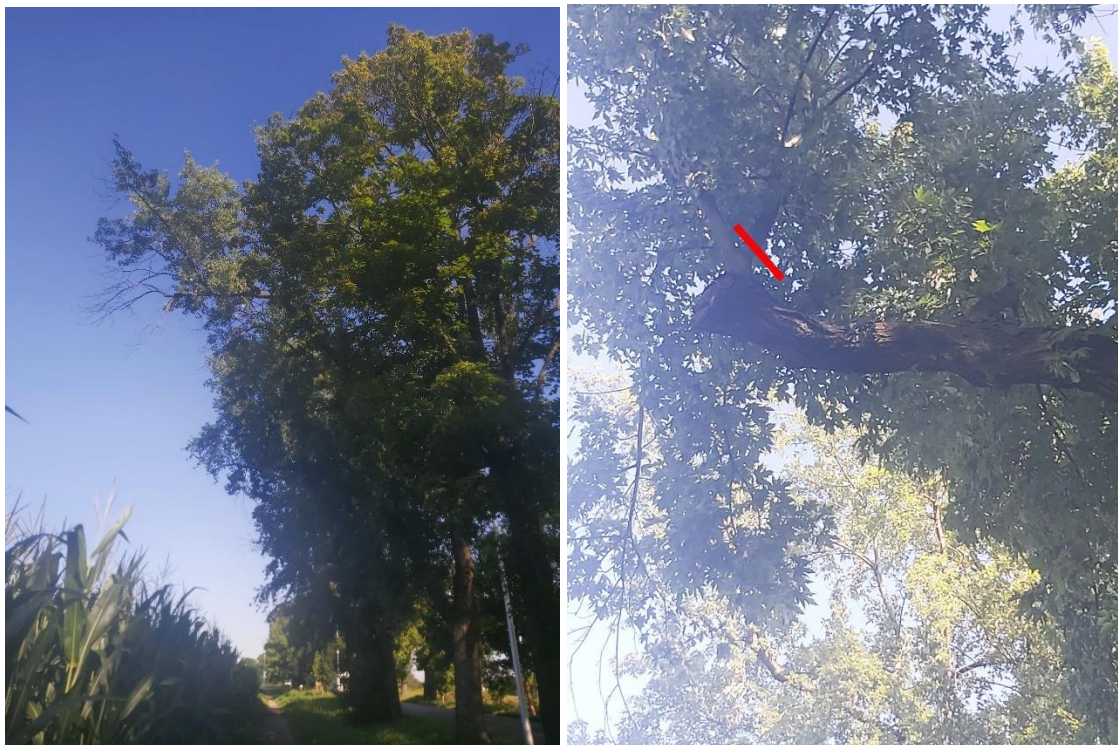
Fot. 338, 339 Klon srebrzysty nr 60 – złamany północny konar z widocznym wypróchnieniem i otworami wykutymi przez dzięcioła; przybliżona ponadnormatywna redukcja konaru

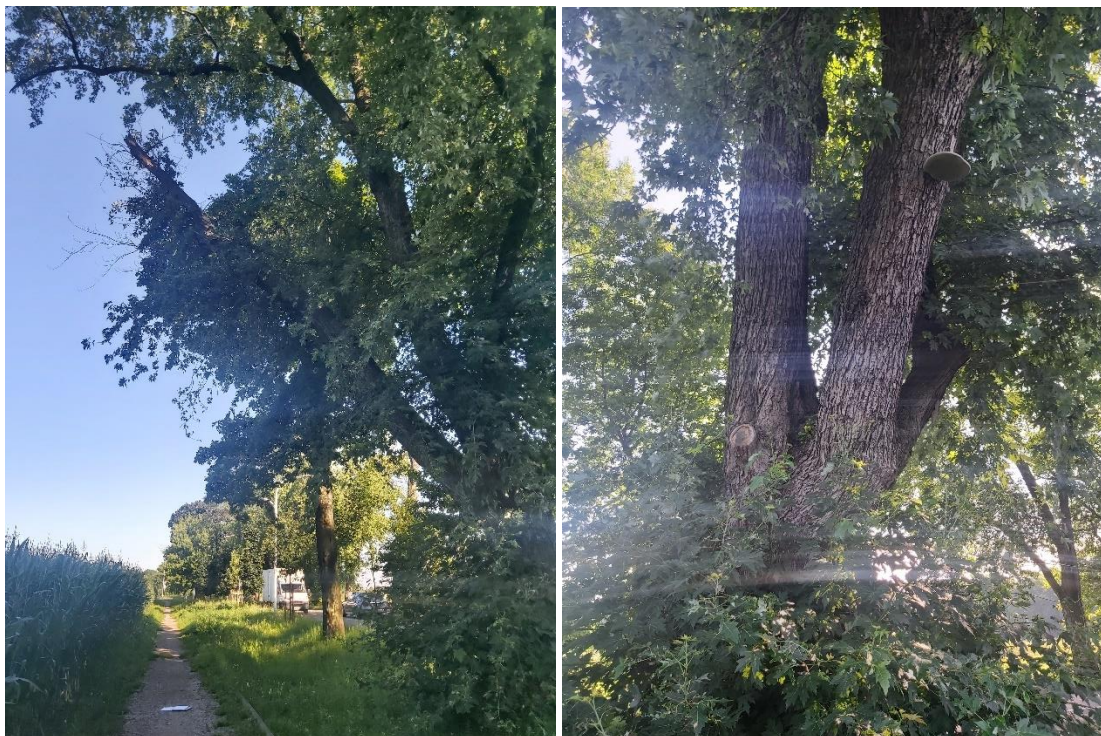
Fot. 346, 347 Klon srebrzysty nr 61 – widok od strony wschodniej; widoczny ubytek po potężnym konarze -brak konaru spowodował asymetrię korony; w ubytku siewka jasnoty białej

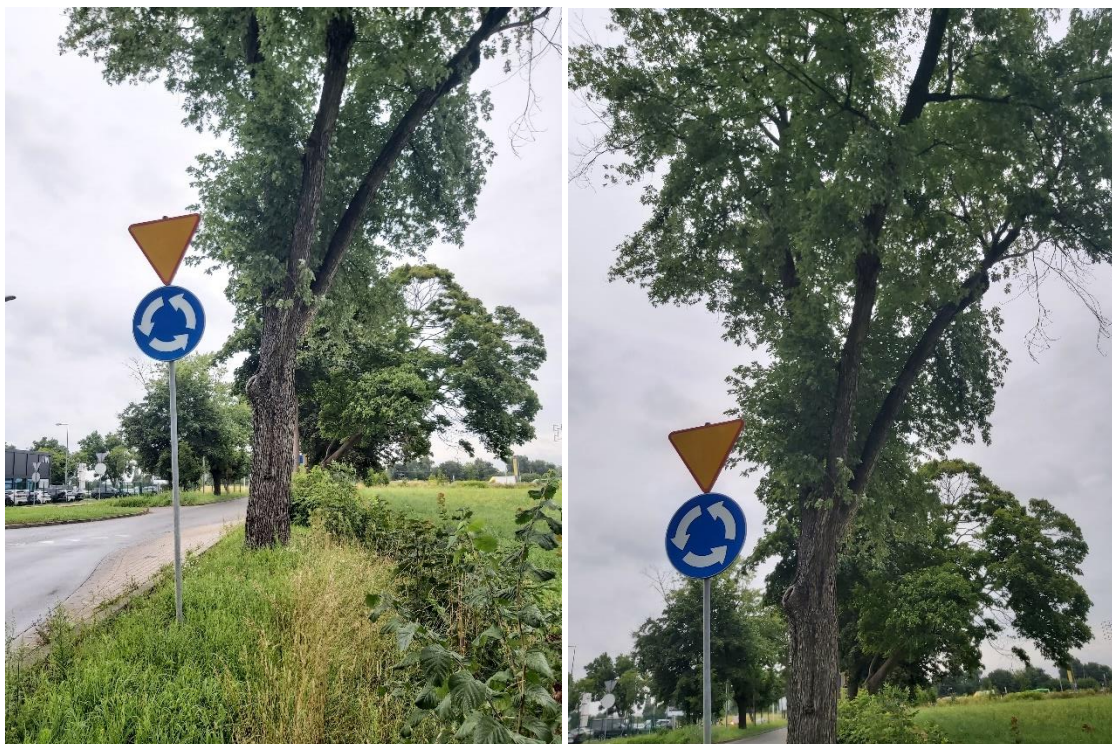
Fot. 350, 351 Klon srebrzysty nr 62 – widok od strony zachodniej i południowej

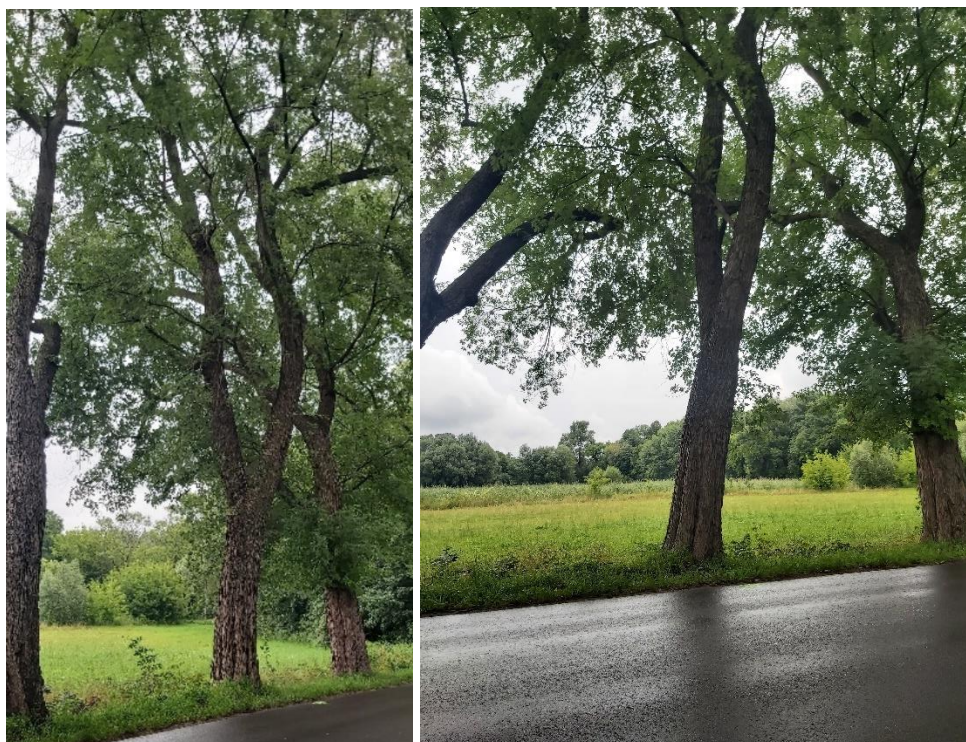
Fot. 352, 353 Klon srebrzysty nr 62 – widok od strony wschodniej - na wysokości ok. 3m od strony południowo-wschodniej ślad po usuniętym w przeszłości konarze (o średnicy ok.40cm) zablizniony jedynie na krawędziach z zaawansowanym rozkładem i ubytkiem w części centralnej

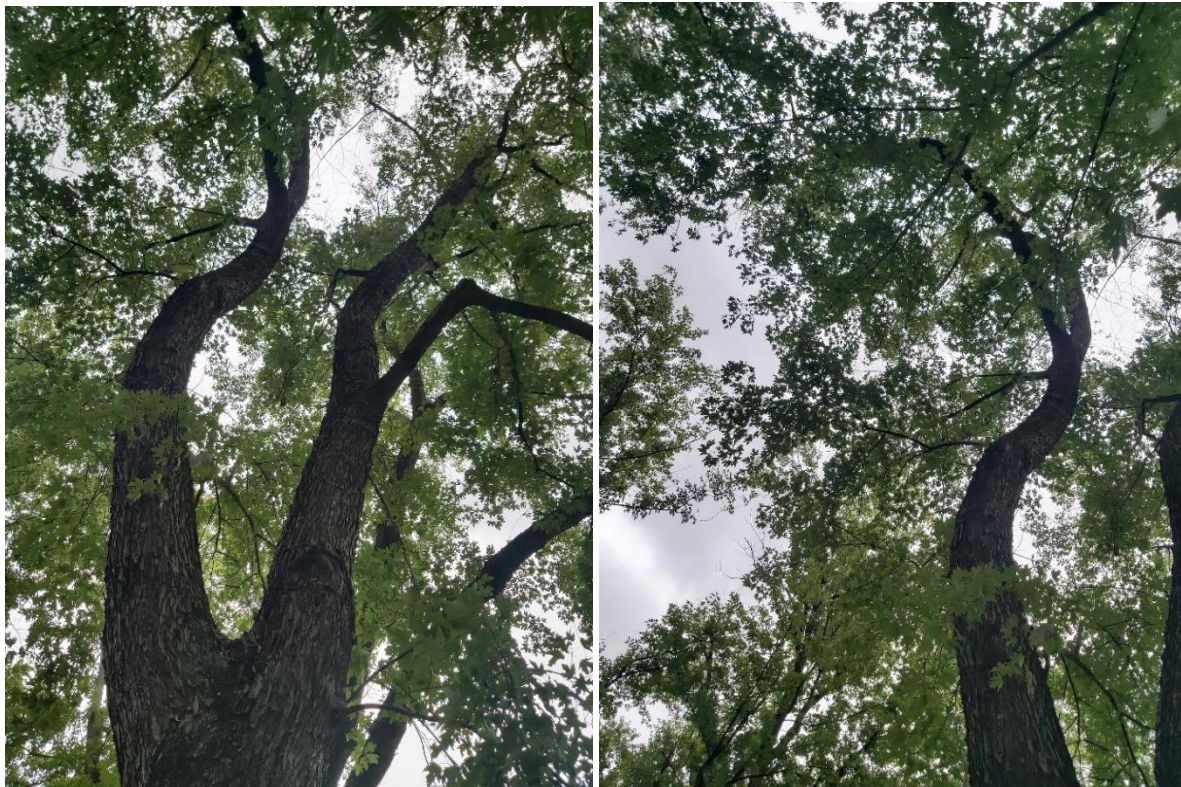
Fot. 354, 355 Klon srebrzysty nr 63 – widok od strony południowo-wschodniej i południowej

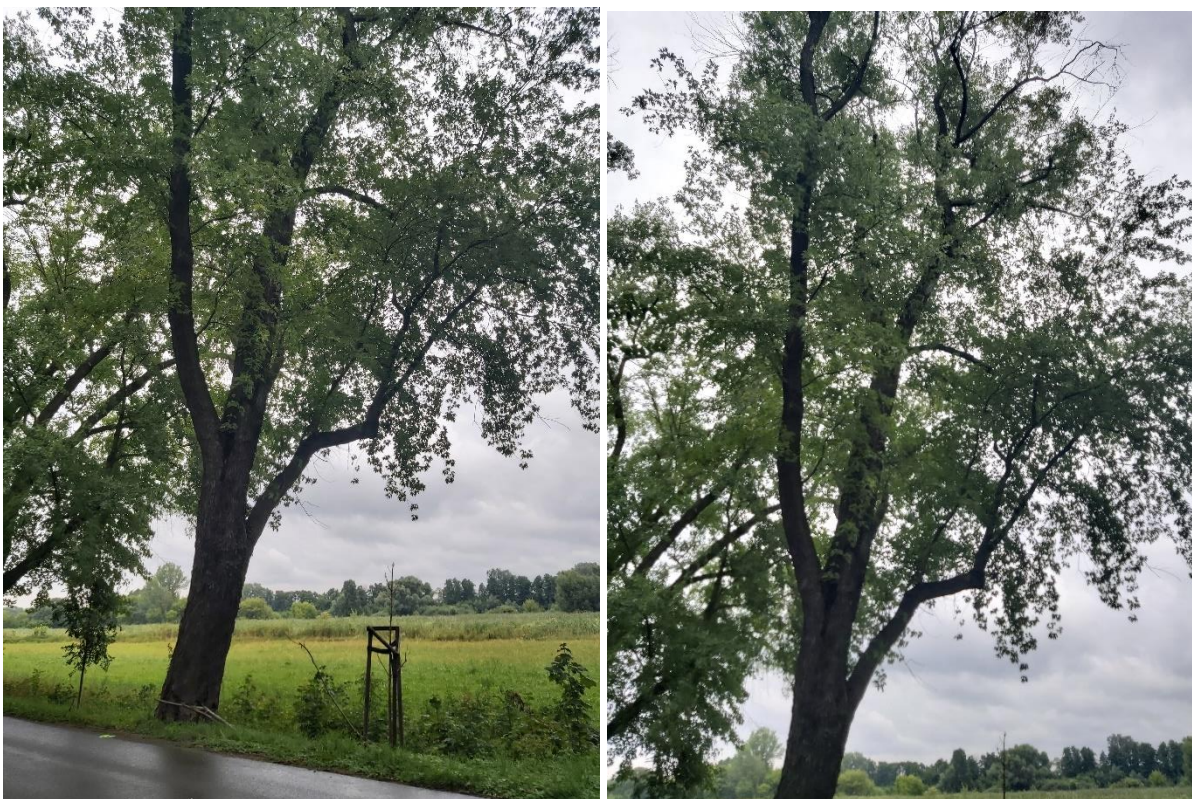
Fot. 356, 357 Klon srebrzysty nr 63 – rozgałęzienie na 2 główne konary konstrukcyjne na wysokości ok. 5m U-kształtne bez zakorka; konary posiadają nieco zdeformowaną konstrukcję, co czyni je bardziej podatnymi na złamania (skręcające) podczas uderzeń wiatrów

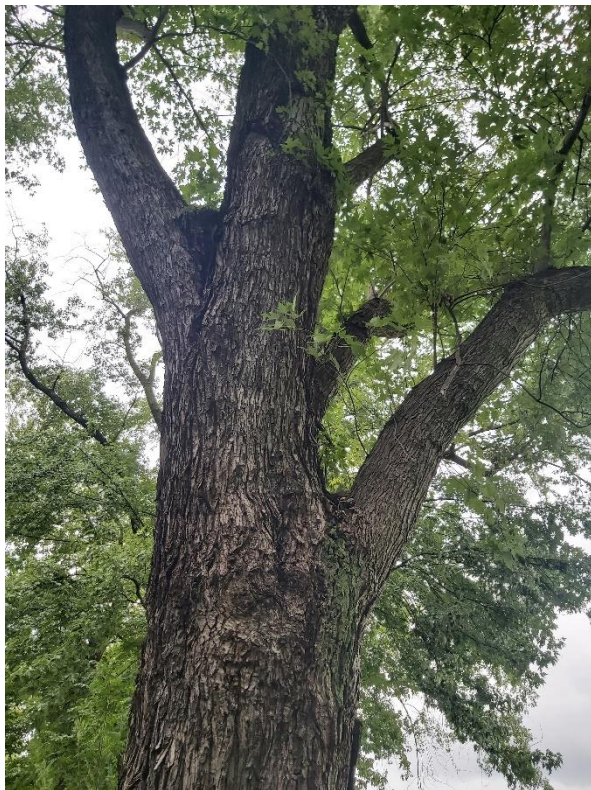
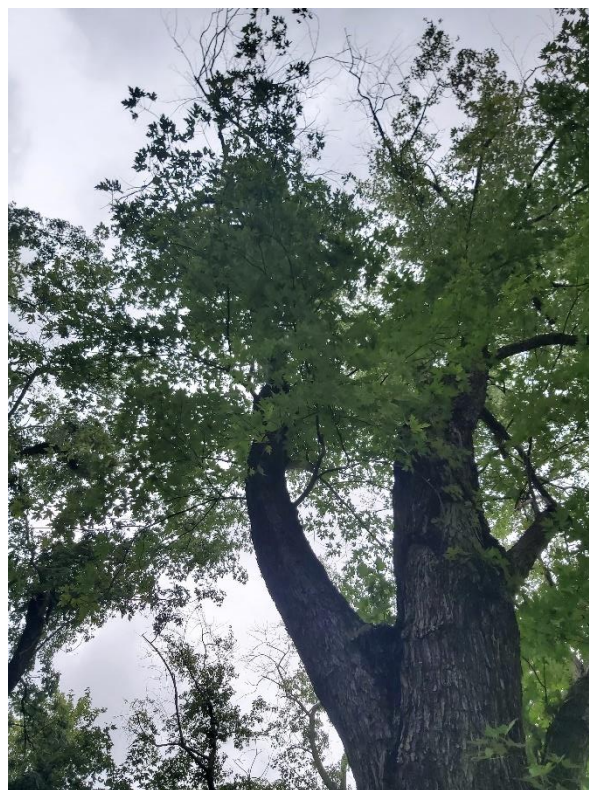
Fot. 358, 359 Klon srebrzysty nr 64 –widok od strony południowo-wschodniej; widoczne odchylenie od pionu

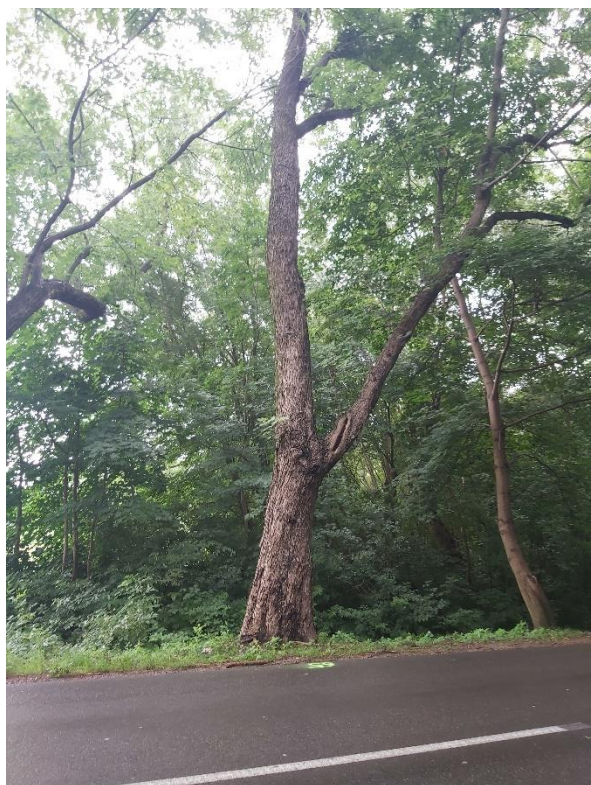
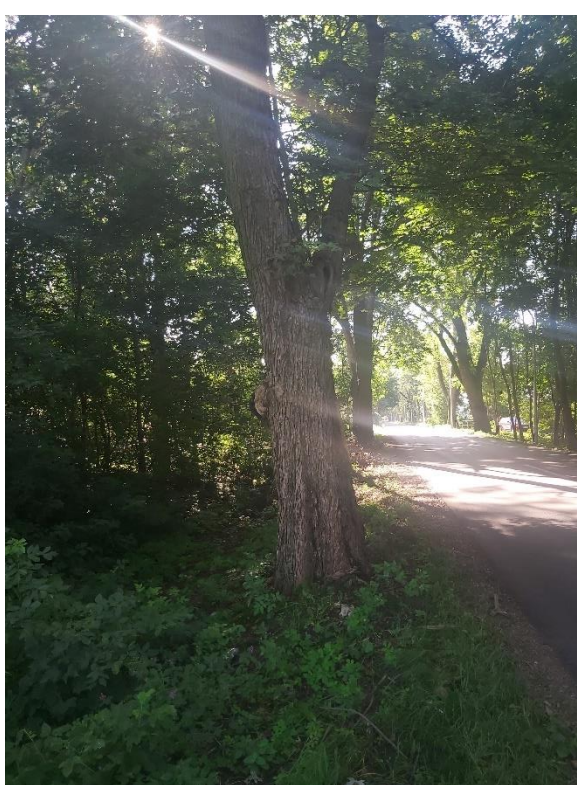
Fot. 360, 361 Klon srebrzysty nr 64 – rozwidlenie na wysokości ok. 6m V-kształtne, bez zakorka, prawidłowe; wierzchołek korony zlokalizowanej nad ulicą martwy; korona średnio zagęszczona z max. 10% udziałem suszu (głównie drobnego)
