Powiat Jaworski

**Ekspertyza stanu technicznego wraz z określeniem aktualnej nośności oraz
oszacowanie kosztów remontu / przebudowy obiektu mostowego w km 5+076
drogi powiatowej nr 2796 D**

Województwo dolnośląskie, powiat jaworski, gmina Bolków, miejscowość Sady Górne, nr ewid. 30003053

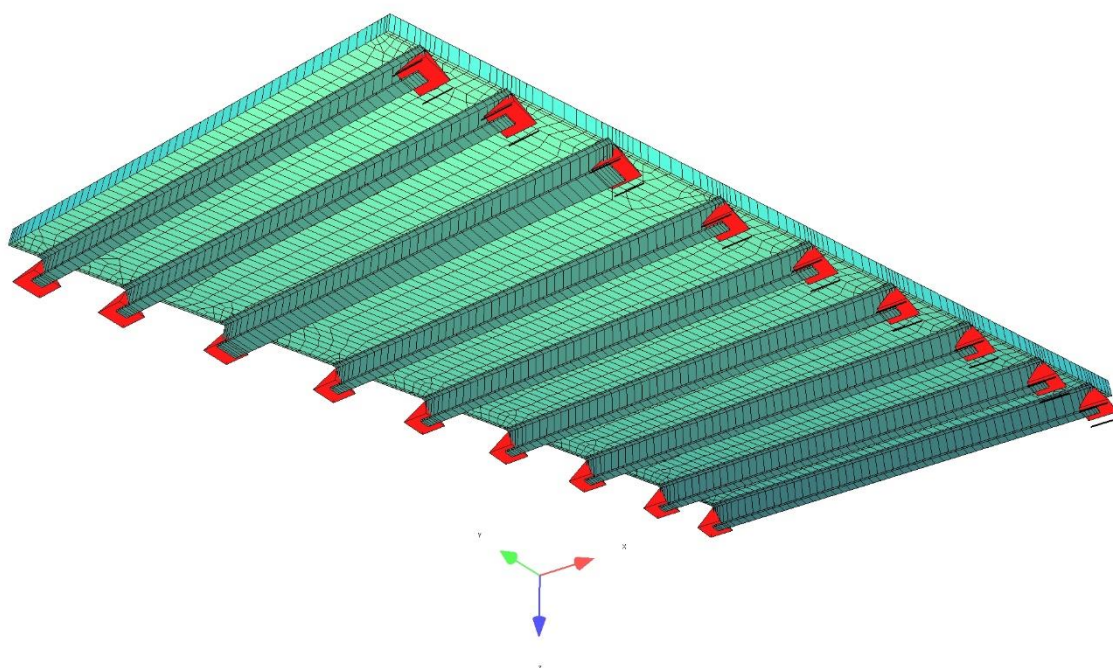
Rys. 2. Wizualizacja modelu konstrukcji.

W obliczeniach zastosowano oprogramowanie MES SOFiSTiK v.2022 / v.2023. W tym środowisku przygotowano model obliczeniowy konstrukcji klasy p1 + p2 w e3, ramę przestrzenną, w której dźwigary główne zamodelowano elementami 1 – wymiarowymi (elementy belkowe), a płytę zespalającą ustroju elementami powłokowymi. Gabaryty przyjęto zgodnie z wykonaną inwentaryzacją. W obliczeniach nie uwzględniano uszkodzeń. Założono, że prowizoryczne podparcie dźwigara (3-ci dźwigar od strony górnej wody) jest tymczasowo skuteczne. Gdyby założyć, że podparcia tego nie ma i uwzględnić stopień uszkodzeń w tym dźwigarze, to max. obciążenie jakie może przemieszczać się po konstrukcji wynosi 3.5t włącznie z wygradzeniem ruchu do jednego pasa. Pominięto „pozorne” utwierdzenie dźwigarów w przyczółkach. Dźwigary główne zostały podparte z jednej strony przegubowo nieprzesuwnie, a z drugiej przegubowo przesuwane. Schemat odzwierciedla zastępczy schemat statyczny belki swobodnie podpartej. W modelu obliczeniowym uwzględniono skos konstrukcji. Na rysunku 2 przedstawiono wizualizację modelu konstrukcji.
