**OGRODZENIE
CMENTARZA RZYMSKOKATOLICKIEGO
W BARCZEWIE**
Ul. Armii Krajowej (dz. nr 103)
DOKUMENTACJA KONSERWATORSKA

Autor opracowania:
mgr Barbara Zalewska - zabytkoznawca – nr dyplomu 1765

Dzieło konserwatorskie i dokumentacja chronione prawem autorskim
Olsztyn, sierpień 2020 r.

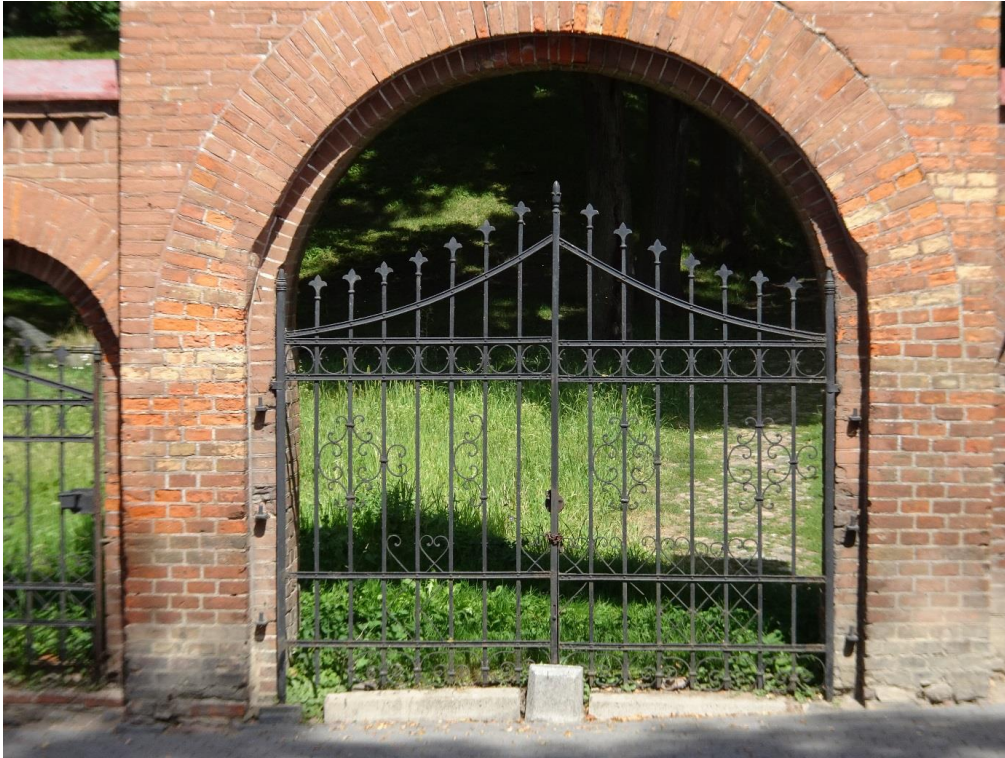
Fot. 39. Elewacja od strony zewnętrznej – kuta brama oraz fragmenty mocowania bramy.

Oryginalne elementy mocowania skrzydeł bramnych w murze zostały częściowo zachowane. Brama i furtki pozbawione oryginalnego osadzenia. Poszczególne zewnętrzne elementy konstrukcji (pręty) częściowo wtórne, z przeniesionymi zwieńczeniami (spłaszczonej kulki przechodzącej w stożek). Wtórny samozamykacz w prawej furcie. Widoczne odkształcenia formy prętów i płaskowników oraz znaczne ubytki dekoracyjnych, ażurowych wypełnień.

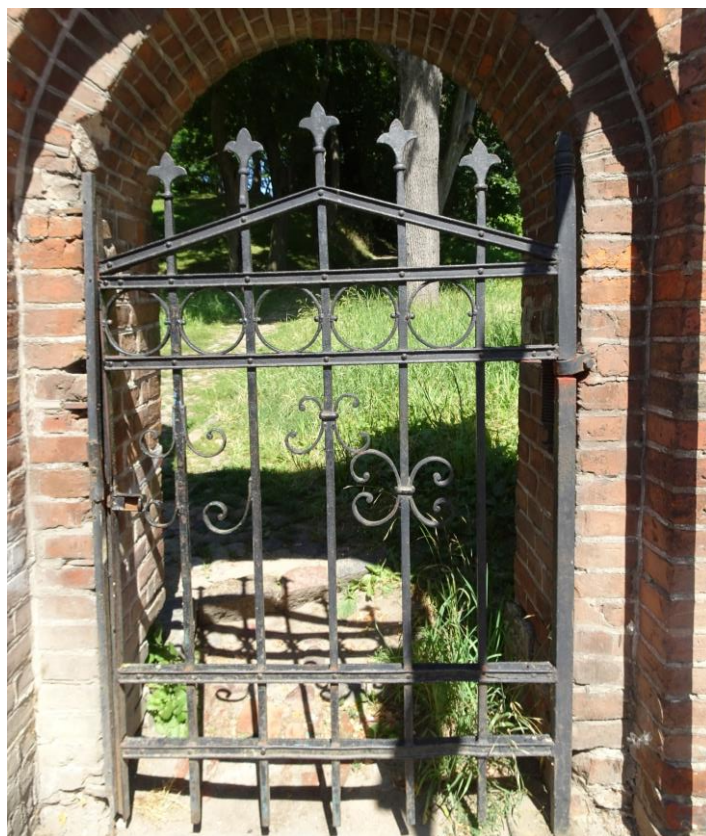
Fot. 41. Elewacja od strony zewnętrznej – kuta furтка (prawa).

Ślusarka wielokrotnie malowana, z licznymi ogniskami korozji.

3. Odtłuszczenie powierzchni metalu;
4. Zabezpieczenie antykorozyjne np. preparatem Rofalin Rostschutzgrundfarbe – firmy Remmers, a następnie powłoką malarską dedykowaną do metalu lub zastosowanie farb wysokocynowych firmy Zingametall (naniesienie dwupowłokowe: warstwa podkładowa – preparat Zinga, a następnie zabezpieczająca farba poliuretanowa 2C Pu finish lub 2C Pu primer finish, zamiennie można stosować również systemy firmy Tikkurila (warstwa podkładowa farby alkidowej z dużą zawartością cynku - Temazinc EE, lub Temaprime EE, a następnie warstwa zabezpieczająca farbą alkidową Temalac). Kolor ostateczny zewnętrznej powinien nawiązywać do koloru spieku żeliwa (ciemnografitowego/czarnego).
