# **EKSPERTYZA TECHNICZNA BUDYNKU URZĘDU GMINY W SKOŁYSZYNIE**

**Dotycząca możliwości przeprowadzenia przebudowy, rozbudowy, i  
nadbudowy budynku z uwzględnieniem panujących warunków  
gruntowych.**

**ZLECENIODAWCA:** Gmina Skołyszyn  
ul. Skołyszyn 12  
38-242 Skołyszyn

Wrzesień 2019

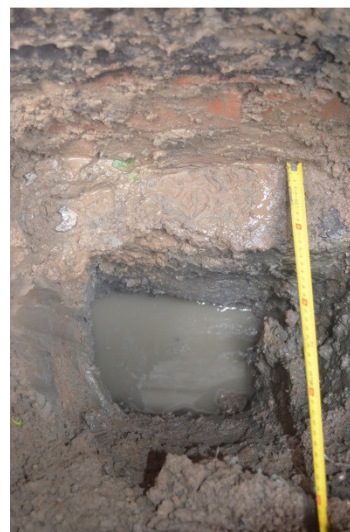
**OCENA:** Na podstawie wykonanych odkrywek ław fundamentowych stwierdzono, że w miejscu ich wykonania nie występują spękania. Stwierdzono brak izolacji poziomej pomiędzy ławą a ścianą fundamentową. Brak jest również izolacji pionowej na 2 pierwszych warstwach cegieł ściany fundamentowej. Podczas wykonywania odkrywek zarówno na elewacji zachodniej jak i w garażu stwierdzono występowania wody gruntowej – pod ciśnieniem. Mocno zawilgocony grunt z wyraźnie widoczną wodą zaczyna się równo z górną krawędzią ławy (około 1,6 m p.p.t). Około 10 – 15cm nad poziomem posadowienia ławy (około 2,05m p.p.t) woda występuje pod ciśnieniem. Wybranie ziemi świdrem poniżej tego poziomu wiązało się z natychmiastowym napływem wody i wypełnieniem wybranego z ziemi otworu. Wspomniany poziom występowania wody jest w przybliżeniu równy poziomowi przepływającego w pobliżu budynku (10-15m) strumienia. Należy podkreślić fakt, że odkrywka została wykonana 9.09.2019r po długim okresie suszy bez opadów (około 3 miesięcy).

Fot. 3 – Brak izolacji poziomej, Woda gruntowa od ciśnieniem. Brak izolacji pionowej na warstwie podmurówki.

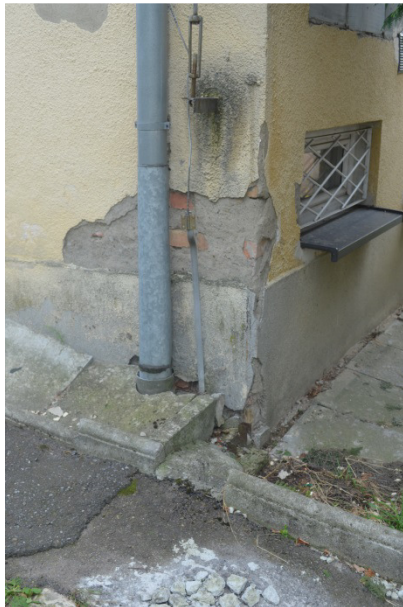
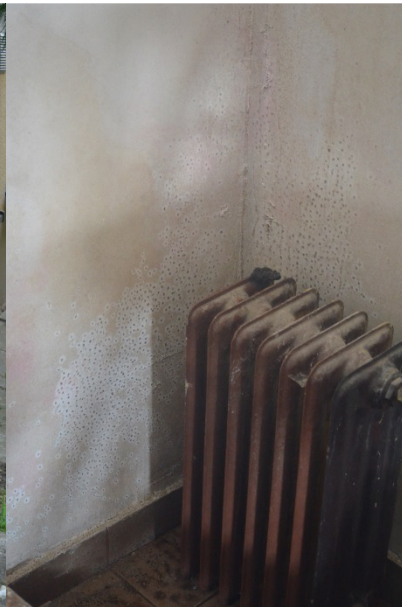
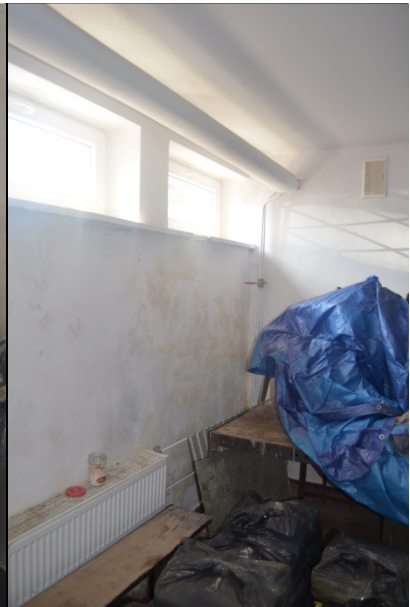
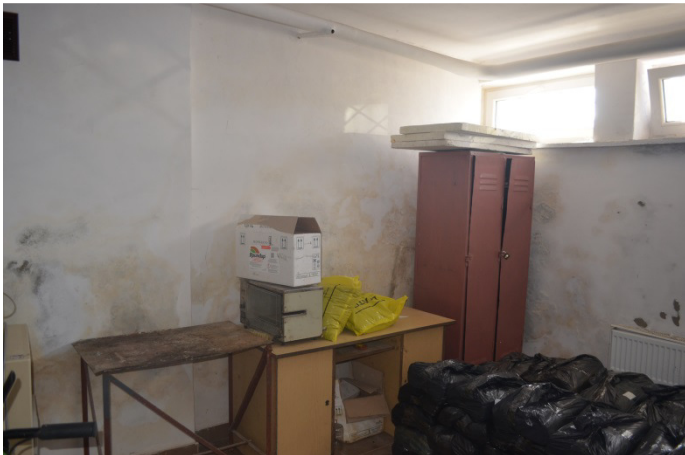
Stwierdzono natomiast występowanie wielu spękań, wykruszeń, odparzeń, odprysków i ubytków w tynku świadczących o wysokim zawilgoceniu ścian fundamentowych. Na ścianie zewnętrznej - tynk w wielu miejscach odpadł odsłaniając cegłę. W niektórych miejscach odsłonięta cegła w wyniku wielokrotnego nasiąkania wodą, zamarzania i suszenia uległa wykruszeniom i spękanom.

**Ogólnie stan techniczny ścian fundamentowych wg przyjętego kryterium oceny jest dostateczny.**

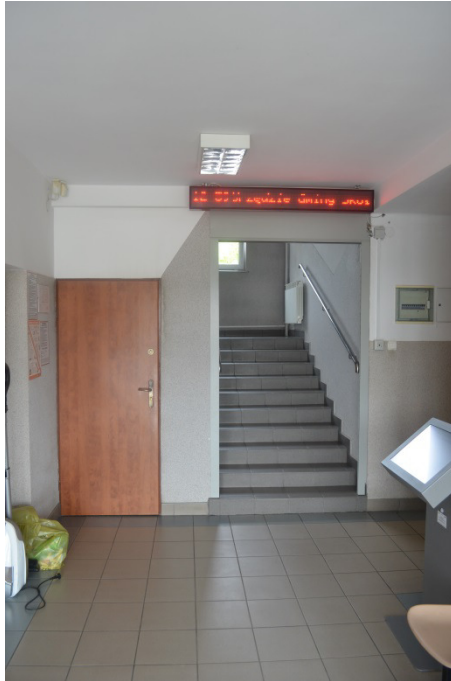
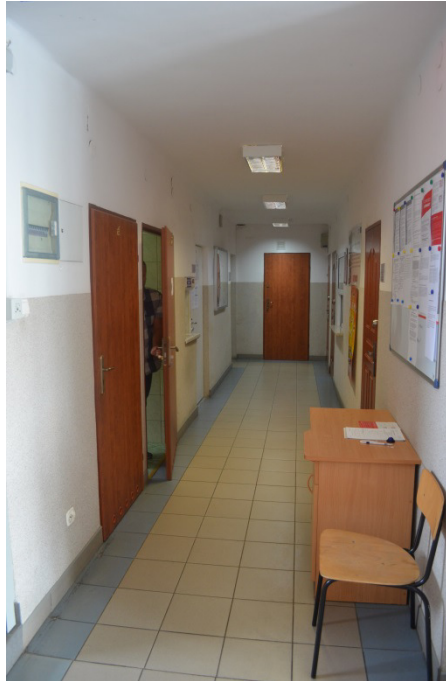
Na ścianach nie występują powierzchniowe uszkodzenia tynków i powłok malarskich - świadczy to o ciągłej i bieżącej konserwacji wnętrza budynku.

**Ogólny stan techniczny ścian wewnętrznych można przyjąć, jako dobry.**

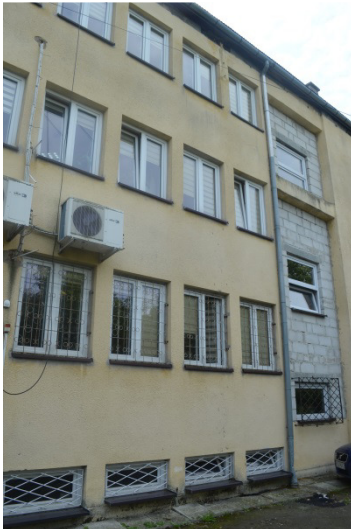
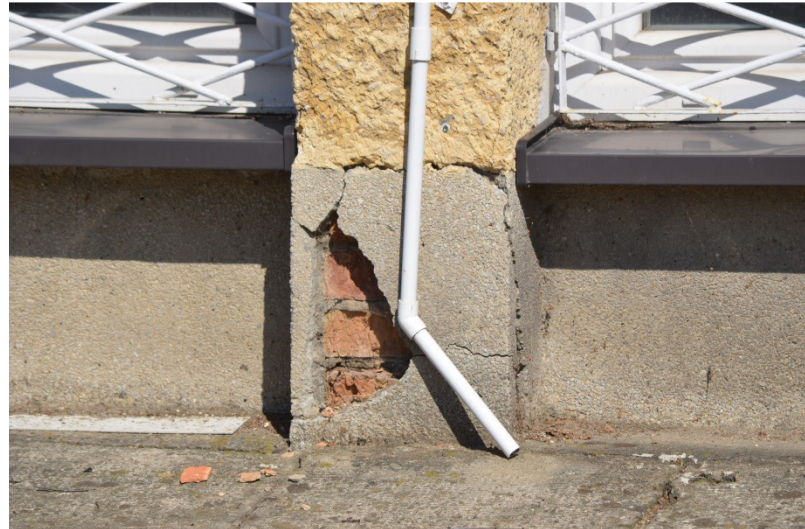
OCENA: Na zewnętrznych filarach murowanych nie stwierdzono zarysowań lub spękań wynikających z przekroczenia nośności elementu lub nierównomiernego osiadania fundamentów. Występują lokalne ubytki fragmentów cegieł i tynku, ale wpływ na to

mają głównie warunki atmosferyczne, podciąganie wody (brak izolacji) oraz niewłaściwe odprowadzenie wody z systemu klimatyzacji. Na filarkach od strony wewnętrznej nie stwierdzono spękań i zarysowań mogących świadczyć o przekroczeniu nośności elementów.

**Ogólny stan techniczny filarek można przyjąć, jako dostateczny.**

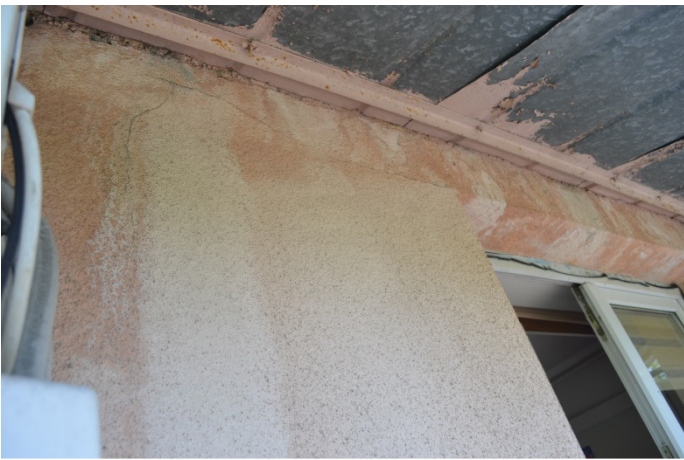
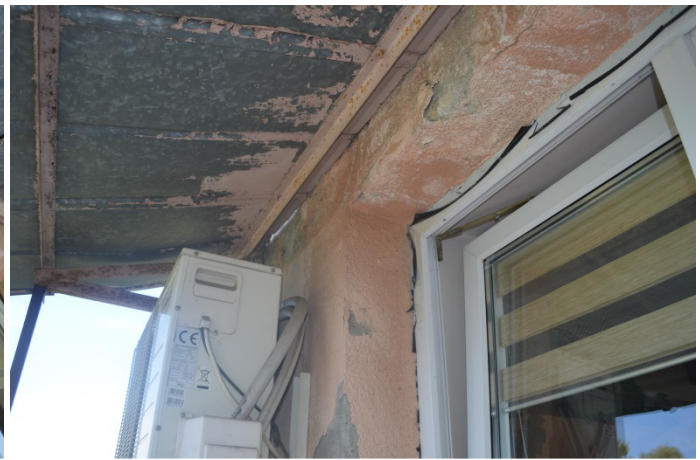
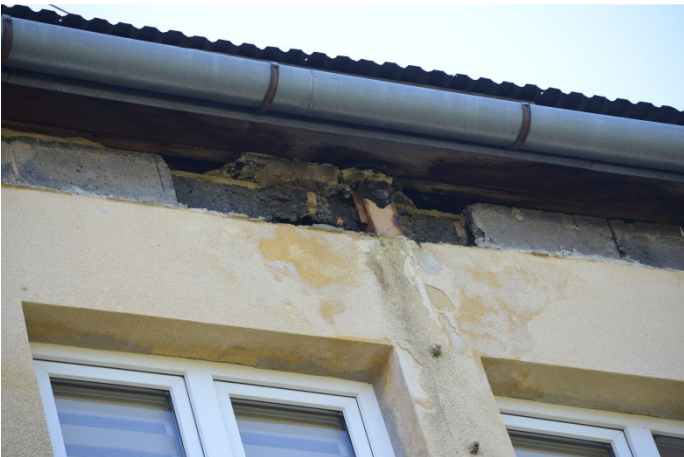
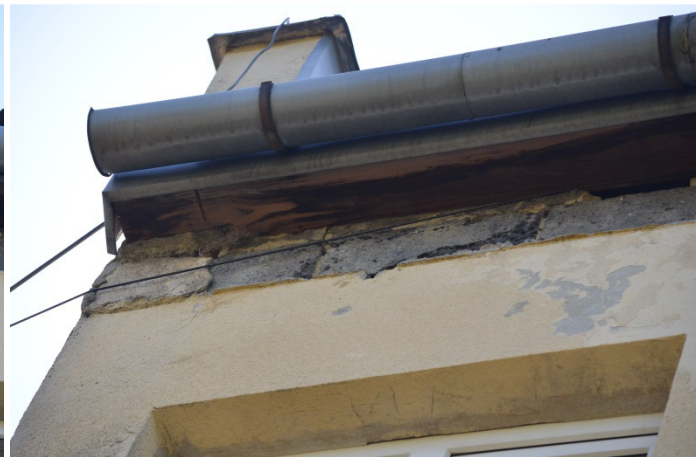
OCENA: Stan istniejących belek i nadproży nie budzi zastrzeżeń. Nie zauważono zarysowań i spękań mogących świadczyć o wyczerpaniu nośności tych elementów. Nie stwierdzono też nadmiernych ugięć. Stwierdzono natomiast występowanie zacieków na części nadproży zewnętrznych, zwłaszcza na elewacji zachodniej i północnej. Na nadprożach tych w wielu miejscach odparzony i spękany jest tynk.

**Ogólnie stan techniczny nadproży i belek można uznać za dostateczny.**

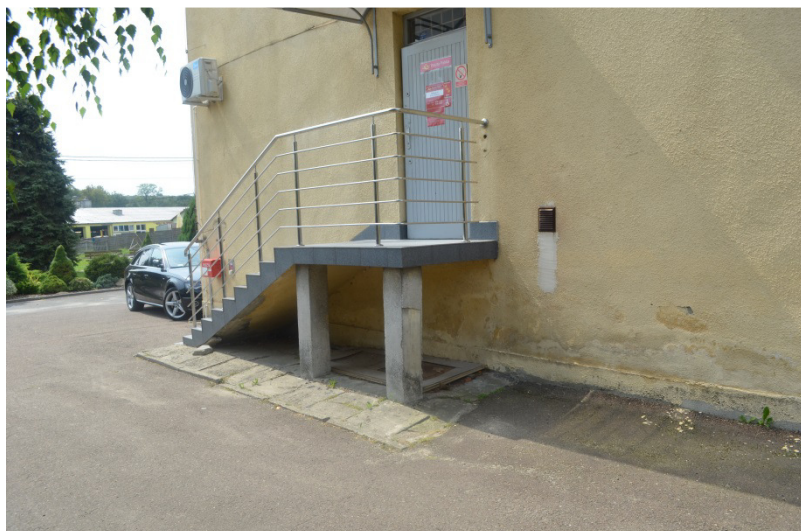
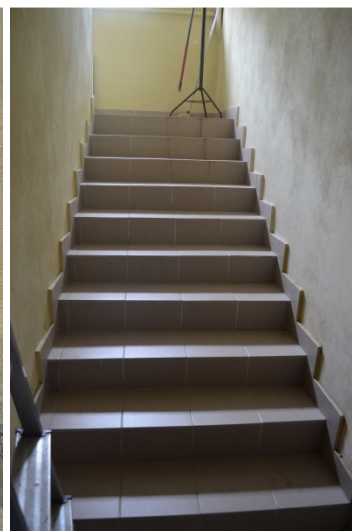
OCENA: Schody w dobrym stanie technicznym. Bez żadnych śladów przekroczenia stanów granicznych nośności i użytkowania. Na schodach zewnętrznych do urzędu pocztowego stwierdzono odpadającą okładzinę kamienną ze słupków wsporczych.

**Ogólnie stan techniczny schodów można uznać za dobry.**

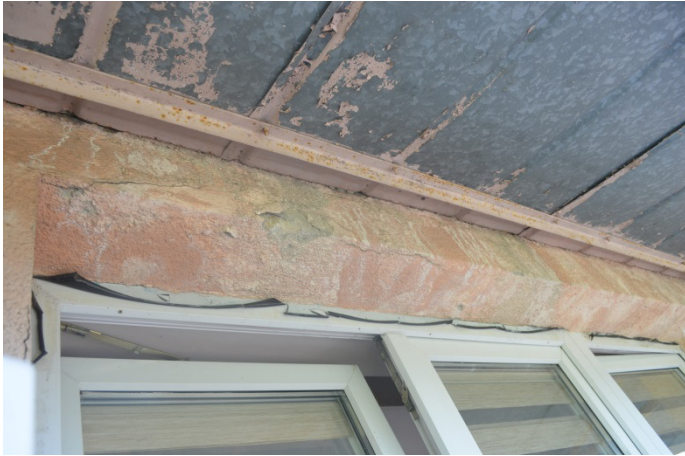
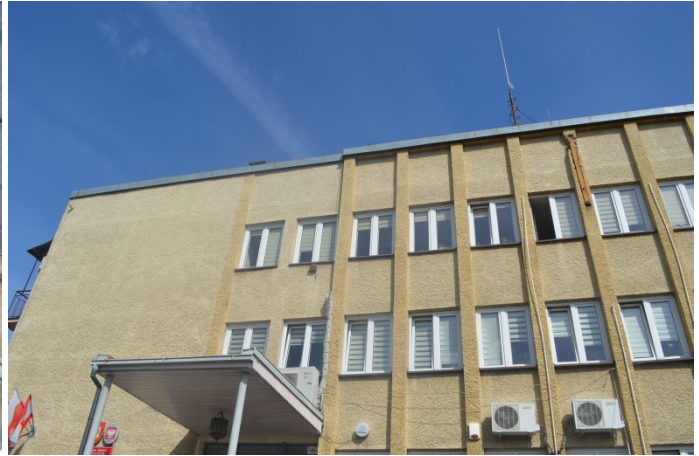
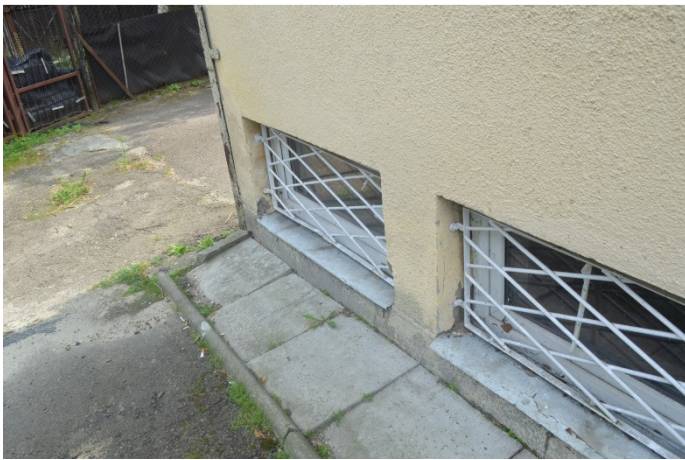
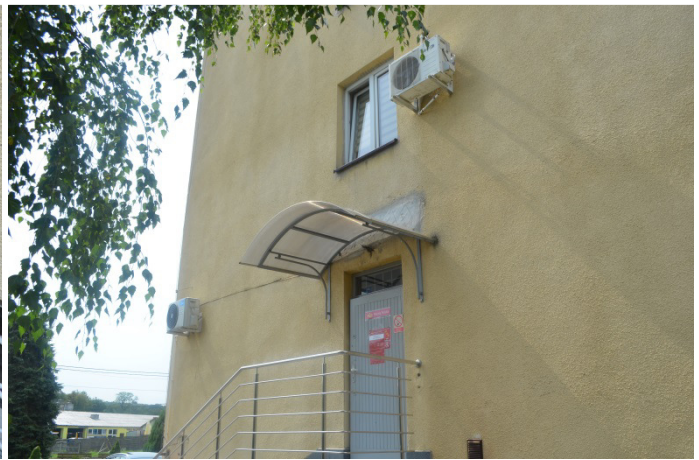
OCENA: Na większości okien i drzwi nie stwierdzono żadnych sygnałów świadczących o trwającej degradacji stolarki. Na oknach balkonowych zaobserwowano „zchodzenie” folii ochronnej okna która nie została zdjęta. Widoczne są też zacieki, które swym zasięgiem obejmują okna. Niektóre okna balkonowe nie posiadają parapetów. Część okien posiada parapety z PCV część parapety metalowe – i te w części są uszkodzone, powyginane i zarysowane. Część okien posiada kraty stalowe – które w większości nie są skorodowane. Wejście do urzędu pocztowego posiada stare zużyte drzwi – wymagające wymiany na nowe drzwi antywłamaniowe.

**Ogólnie stan techniczny stolarki okiennej i drzwiowej można uznać za zadowalający.**

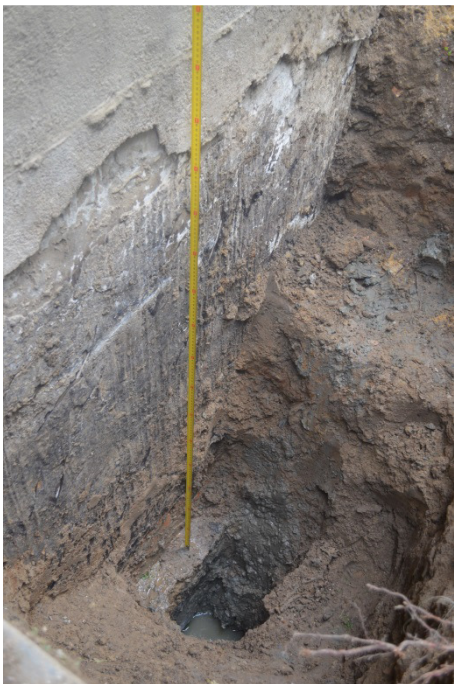
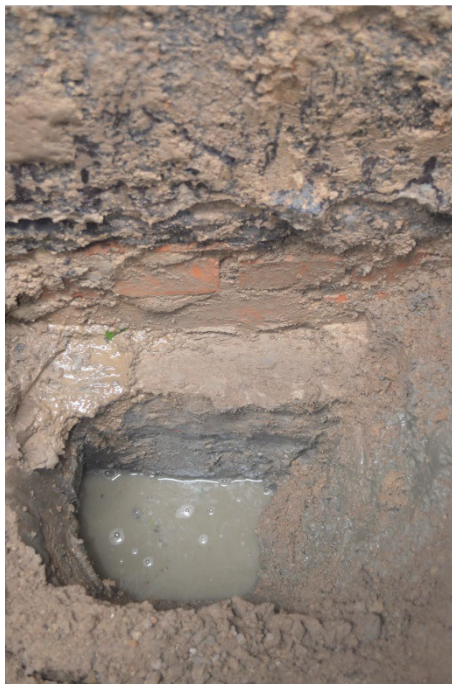
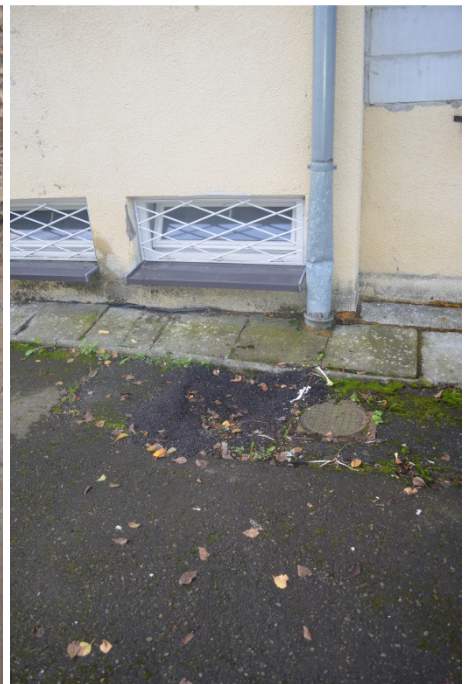
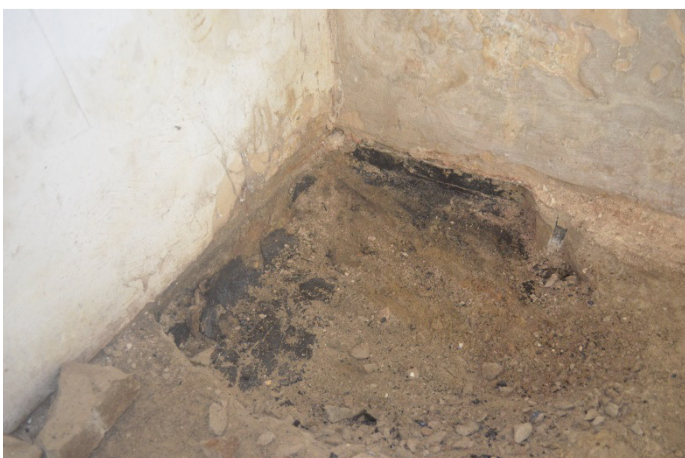
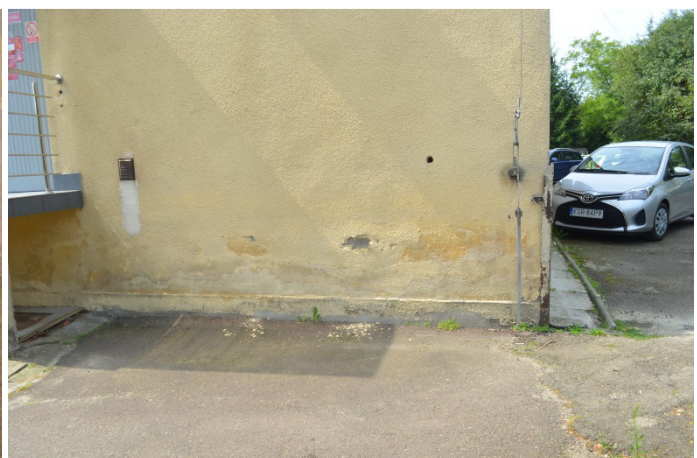
Budynek nie jest ocieplony, nie posiada żadnej izolacji termicznej. Budynek nie posiada również żadnej wibroizolacji tłumiącej drgania od ruchu ciężkiego odbywającego się na przebiegającej w pobliżu drodze krajowej nr 28.

**Ogólnie stan izolacji budynku należy uznać za zły. Konieczna jest całkowita naprawa i wykonanie od nowa brakujących izolacji.**

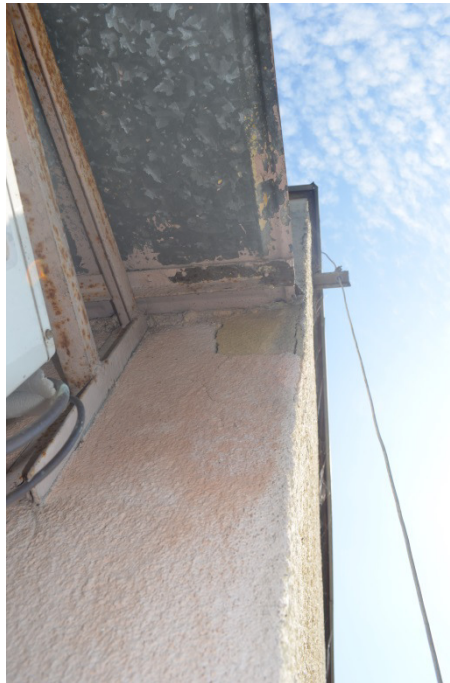
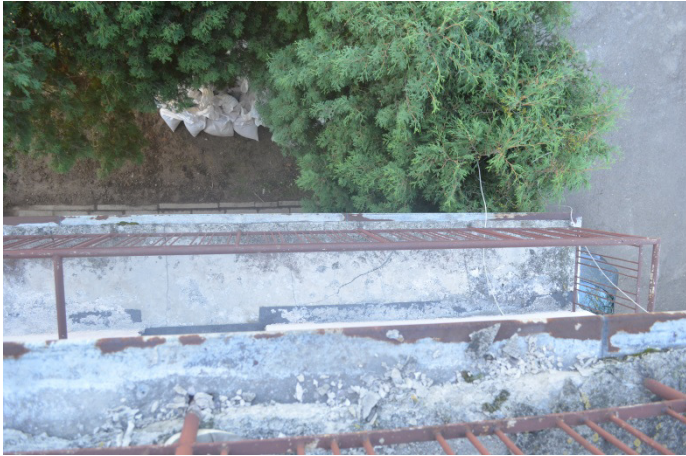
OCENA: Stwierdzono liczne spękania zarówno na posadzce balkonu jak i samej płyty. Spękania i głębokie wykruszenia płyty balkonowej – powstałe w wyniku działania wody (zacieki, deszcze) oraz wahań temperatury – spowodowały liczne odsłonięcia prętów zbrojeniowych i ich korozję. Widoczne jest również zbyt duże ugięcie balkonu. Taki stan zagraża bezpiecznemu użytkowaniu balkonów. Ponadto mocno skorodowany jest daszek zabezpieczający najwyższy balkon przed działaniem wody

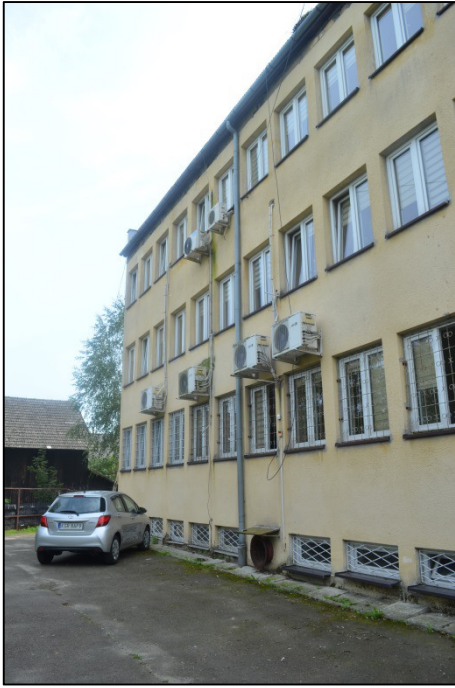
Fot. 81

Stwierdzono kilka otworów, przewierceń wykonanych w trakcie użytkowania budynku – wykonanych na potrzeby nowego okablowania, instalacji, konstrukcji anteny itp. – które po wykonaniu nie zostały w żaden sposób uszczelnione i zabezpieczone. Niektóre mocowania osadzone w elewacji spowodowały liczne pęknięcia i odparzenia tynku, który grozi odspojeniem i upadkiem na parkujące pod budynkiem samochody lub przechodzących ludzi – wykruszenia te należy bezzwłocznie zabezpieczyć.

Stalowe ceowniki służące mocowaniu konstrukcji wsporczej anteny zakotwione w ścianie nośnej (widoczne na elewacji pd. i pn.) nie są w żaden sposób zabezpieczone przed warunkami atmosferycznymi, są skorodowane. Dodatkowo w wyniku montażu jednego z nich uszkodzono filarek ściany zewnętrznej – niszcząc tynk i uszkadzając cegły.

Stwierdzono brak otynkowania domurowanej ścianki pod wykonywane w latach 90-tych nowe pokrycie dachu. W domurowanej ściance widoczne są liczne ubytki i wykruszenia. Deska okapowa w wielu miejscach jest przegnita w wyniku zacieków wody. Okucia ścianki attykowej są skorodowane i powyginane. Ściana attykowa w wielu miejscach popękana (elewacja zachodnia).

Stwierdzono istnienie na elewacji systemu rurek odprowadzających wodę z klimatyzacji. Woda z tych rurek nie jest zbierana w żaden systemowy sposób tylko ścieka bezpośrednio na płytki odbojowe lub ściany. W miejscach ściekania tworzą się odpryski, zarysowania oraz wykwyty mikroorganizmów.

**Ogólnie stan elewacji budynku należy uznać za dostateczny. Konieczna jest bezzwłoczna poprawa elementów, które grożą odspojeniem i upadkiem oraz zabezpieczenie nieotynkowanych elementów.**

- **Na elewacji niezwłocznie należy naprawić miejsca, w których odspojone, spękane są duże kawałki tynku oraz pustaków (min. warstwa pod rynną) – zagrażające bezpieczeństwu. Naprawić należy również wszystkie miejsca, w których tynk został przebity rurami, kablami itp. Zabezpieczyć należy stalowe elementy narażone na korozję – tj. widoczne ceowniki. Docelowo – zaleca się wykonanie remontu i termomodernizacji elewacji.**
