Raport z pomiarów oraz przeprowadzenia badań nieniszczących konstrukcji stalowej pomnika

Wykonanie ekspertyzy stanu technicznego Pomnika Poległych w Dolinie Śmierci

Miasto Bydgoszcz

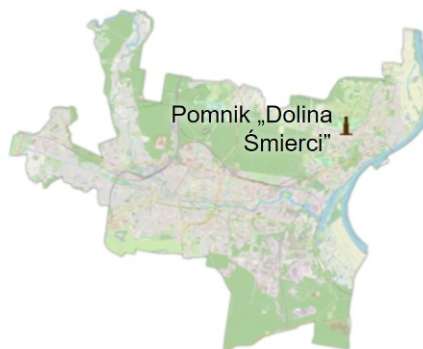
Przedmiotem oceny jest stalowa sekcja pomnika w Dolinie Śmierci w Bydgoszczy. Konkurs na pomnik ogłoszono w 1974 roku, wygrał projekt autorstwa Józefa Makowskiego. Odświeżenie nastąpiło 31 sierpnia 1975 r. W maju 2024 roku doszło do uszkodzenia jednego z trzech szczytowych elementów

monumentu, który przechylił się w stronę południową. Teren wokół pomnika został zabezpieczony taśmami i barierkami.
