STADIUM:	<b>PROGRAM PRAC NAPRAWCZYCH PRZY ZABYTKU NIERUCHOMYM</b>
TYTUŁ PROJEKTU:	<b>PROGRAM PRAC NAPRAWCZYCH – mostek wschodni w Raszowej</b>
LOKALIZACJA OBIEKTU:	<b>Raszowa, gmina Lubin</b>
KATEGORIA OBIEKTU BUDOWLANEGO	<b>VIII</b>
LOKALIZACJA OBIEKTU:	<b>Działka 215; OBREB: 0023 Raszowa Jedn. ewidencyjna : 021102_2.0023.215</b>
BRANŻA:	<b>Budowlana</b>
INWESTOR:	<b>Gmina Lubin, ul. Księcia Ludwika I nr 3, 59-300 Lubin</b>

Luty 2024 r

## I. PROGRAM PRAC NAPRAWCZYCH MOSTKU WSCHODNIEGO W ZESPOLE PAŁACOWYM W RASZOWEJ GMINA LUBIN.

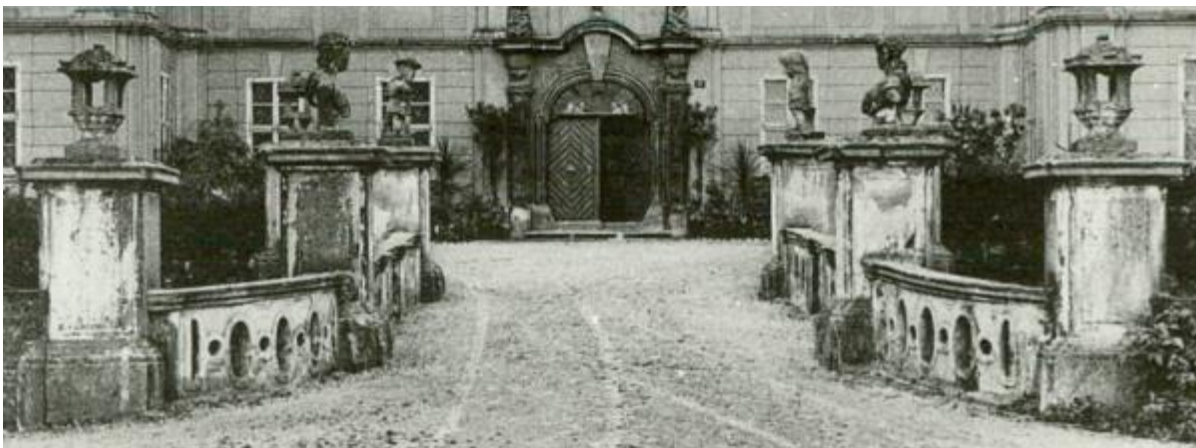
Szkic nr 5 - przedstawia archiwalny wygląd mostu wschodniego, sześć postumentów z widocznymi motywami zdobniczymi i użytkowymi, balustrady kamienne bogato zdobione.
