## EKSPERTYZA TECHNICZNA

dotyczy: Określenia przyczyn powstania spękań ścian budynku wraz z opracowaniem programu naprawczego Szkoły Podstawowej im. Agaty Mróz-Olszewskiej w Lgocie Górnej

<b>ADRES OBIEKTU</b>		Lgota Górna ul. Szkolna 1 42-350 Kozięglowy
<b>ZAMAWIAJACY</b>		Szkoła Podstawowa im. Agaty Mróz-Olszewskiej w Lgocie Górnej
<b>Autor opracowania</b>	<b>Podpis</b>	<b>Pieczęć</b>
mgr inż. Andrzej Stasiński

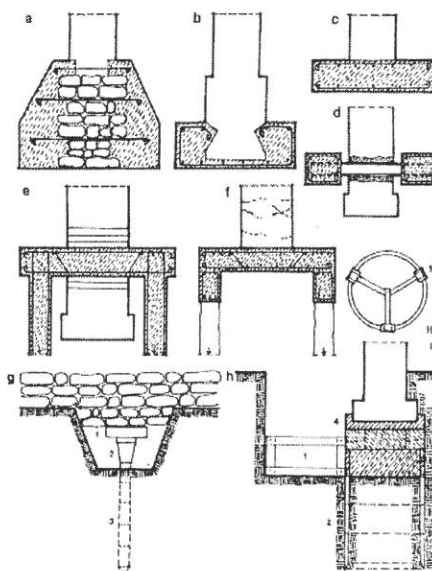
- Przykładowe schematy podbicia fundamentów

### *1) Podbicie fundamentów ściany południowej*

- Budynek należy podzielić na odcinki długości 1 m,
- Jednocześnie można podkopać co czwarty odcinek,
- odległość między kolejnymi odcinkami nie powinna być mniejsza niż 1,5-krotna wysokość ściany,
- fundamenty podbić można betonem klasy minimum C 12/15 albo podmurować cegłą pełną lub bloczkami betonowymi, używając zaprawy cementowej,
- odsłonięty odcinek trzeba chronić przed zalaniem.

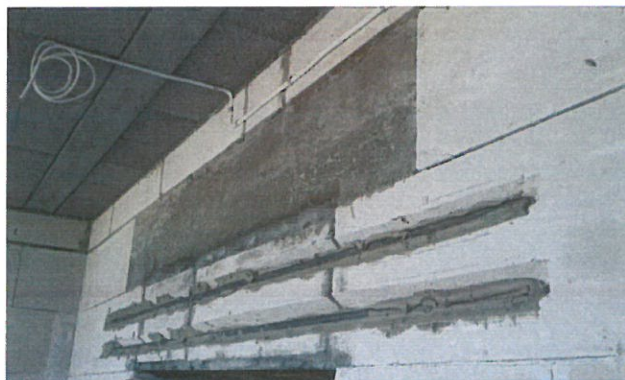
Przykładowy schemat wzmocnienia nadproża

### 3) *Wzmocnienie nadproży*

Wykonać fazy w betonie bezpośrednio nad otworem. Nacięcia powinny być szersze o ok. po 20 cm z każdej strony niż szerokość istniejącego otworu. Następnie należy w miejscu tym wmurować stalowe elementy, które wzmocnią konstrukcję. Może to być drut żebrowy lub kątownik.

Wzmocnienia te trzeba dokładnie zatopić w zaprawie murarskiej przy zachowaniu 2 cm otuliny z cementu wokół drutu.

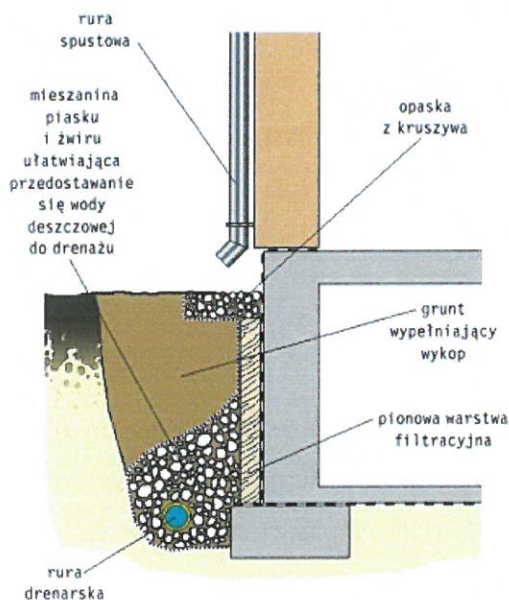
Schemat wykonania odwodnienia:

Należy wykonać brakującą izolację pionową fundamentów oraz systemową iniekcję poziomą. Zaleca się także wykonanie wokół fundamentów drenażu opaskowego poprzez umieszczenia w wykopie rury drenarskiej z drobnymi otworami, przez które woda przedostaje się do gruntu poniżej pokazany schemat odwodnienia i izolacji pionowej.

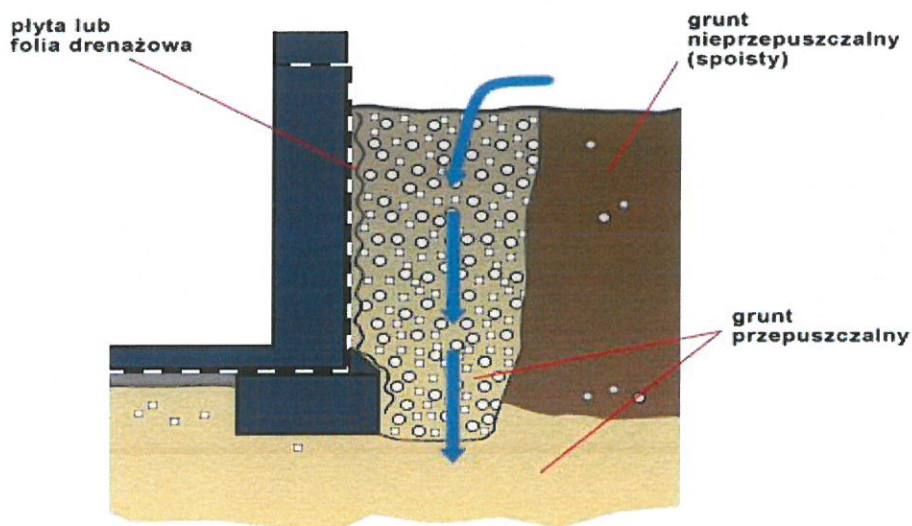
Schemat wykonania izolacji pionowej
