NAZWA PROJEKTU:
**Program prac konserwatorskich wraz z dokumentacją
badań konserwatorskich i architektonicznych
dla kamienicy przy ulicy Spichrzowej 21-23 w Grudziądzu**

ADRES/DZIAŁKA:
Ul. Spichrzowa 21-23, 86-300 Grudziądz

KARTA IDENTYFIKACYJNA PROGRAMU PRAC KONSERWATORSKICH

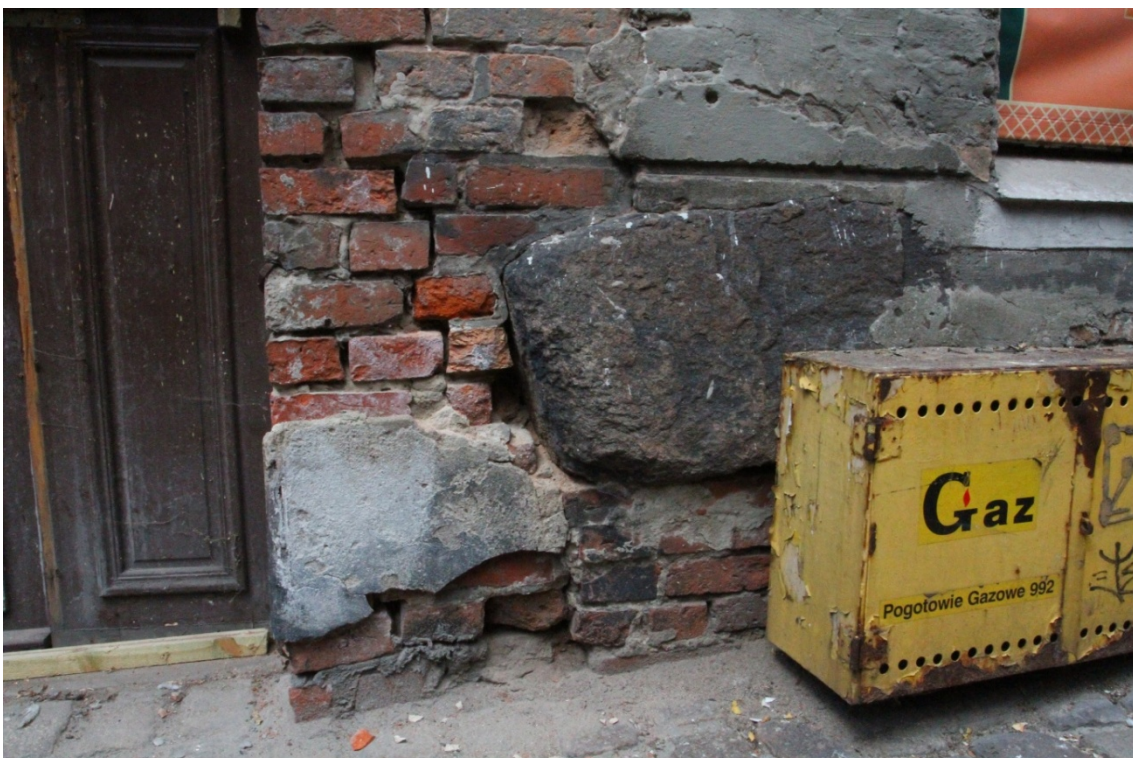
Fot. 3. Kamienie w przyziemiu, elewacja wschodnia budynków przy ul. Spichrzowej 21-23 w Grudziądzu (fot. Karolina Witkowska).

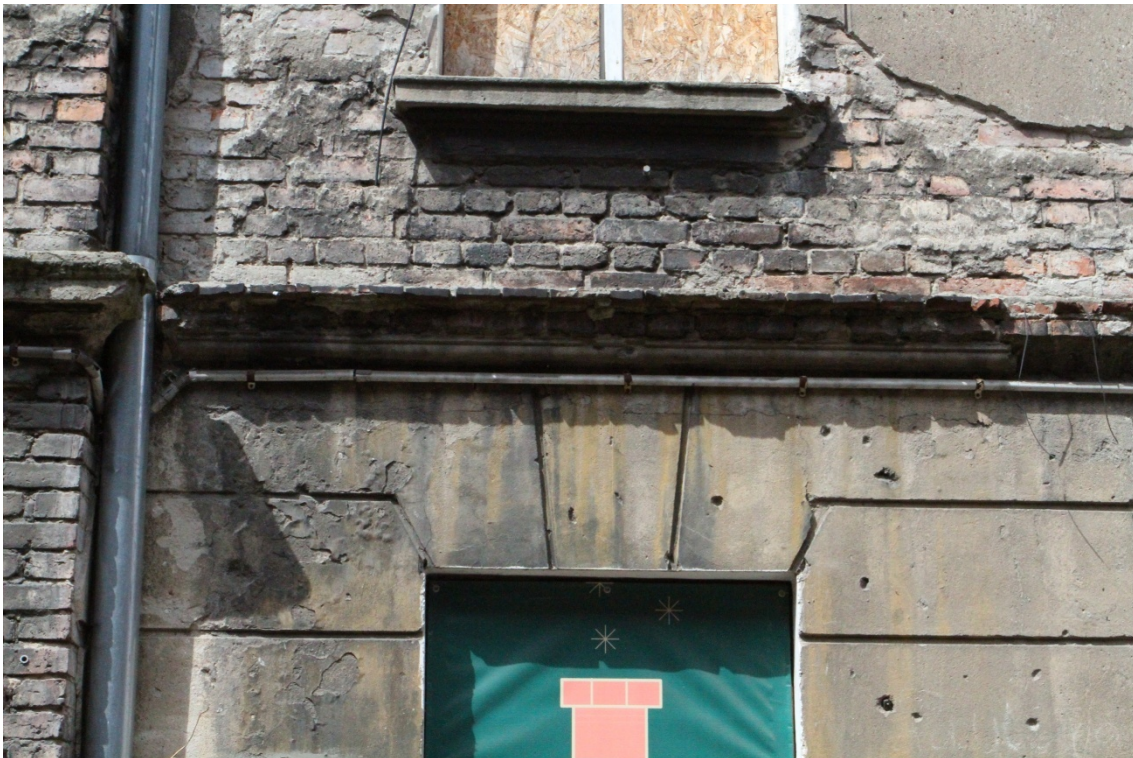
Fot. 6. Gzyms i bonie parteru, elewacja wschodnia (fot. Karolina Witkowska).

Detal architektoniczny należy odtworzyć zgodnie z charakterem zachowanego oryginału. Do poziomu pierwszego gzymsu należy przywrócić boniowanie na wzór zachowanego. Bonie proste, dzielone półwałkiem bez dodatkowych profili. Nad oknami bonie w formie klinca. Do odtworzenia boni należy zastosować materiały analogiczne

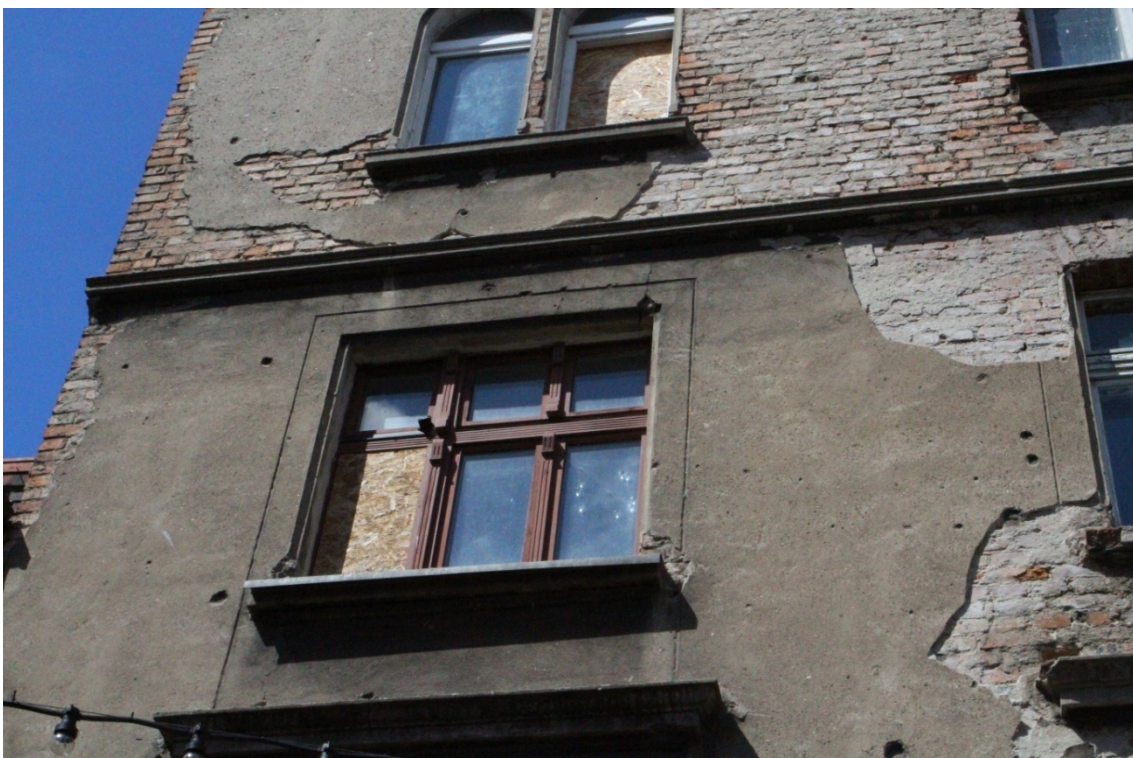
Fot. 7. Współczesne okno nawiązujące do wcześniejszych stolarek otworowych z początku XX wieku, elewacja wschodnia (fot. Karolina Witkowska).

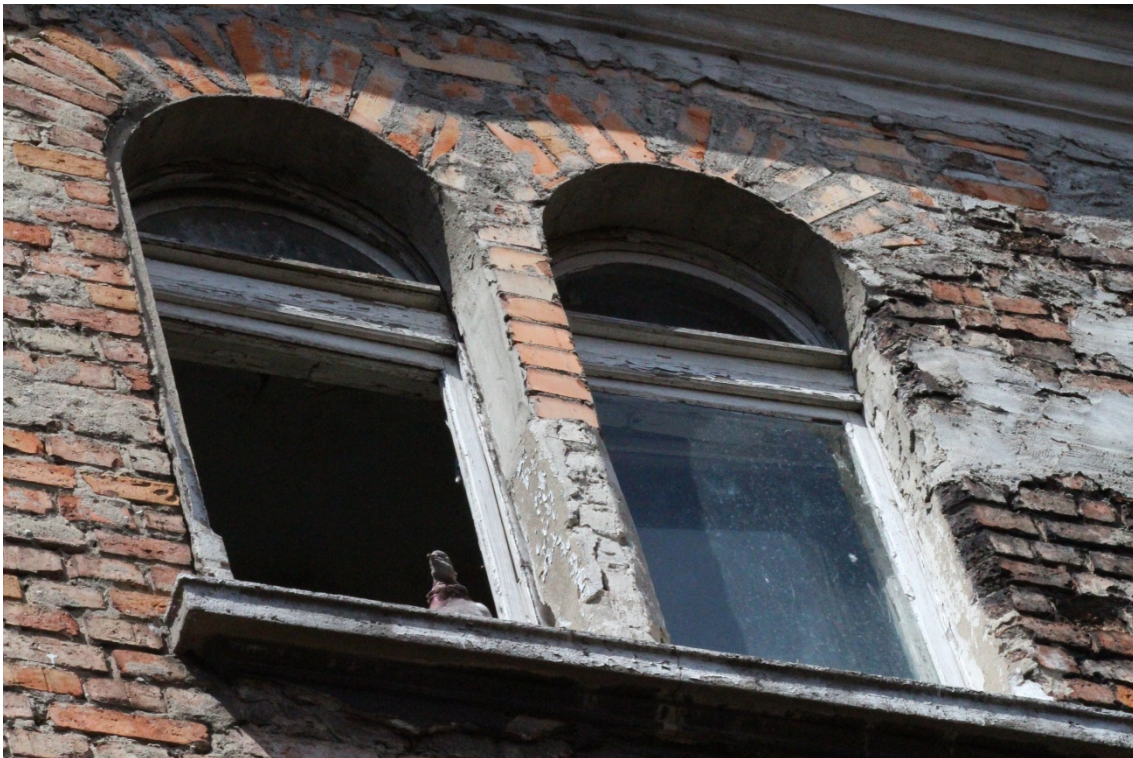
Fot. 8. Biforia z oknami powojennymi (fot. Karolina Witkowska).

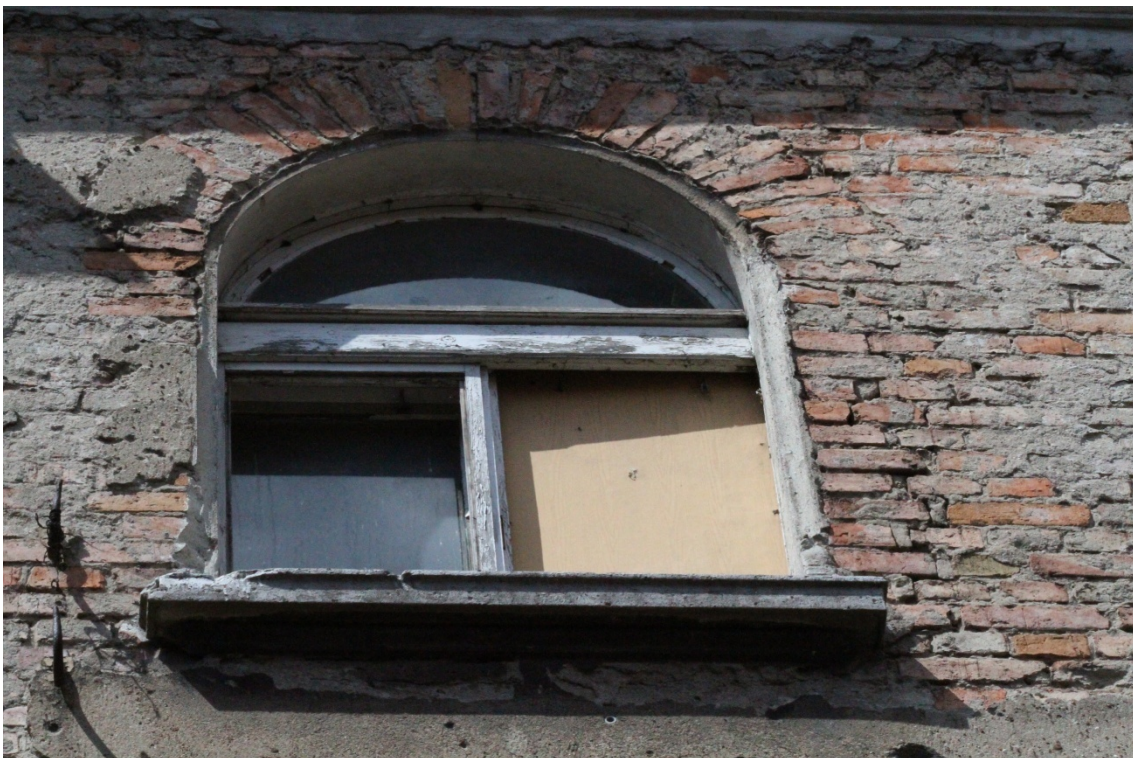
Fot. 9. Okno powojenne ostatniej kondygnacji, elewacja wschodnia (fot. Karolina Witkowska).

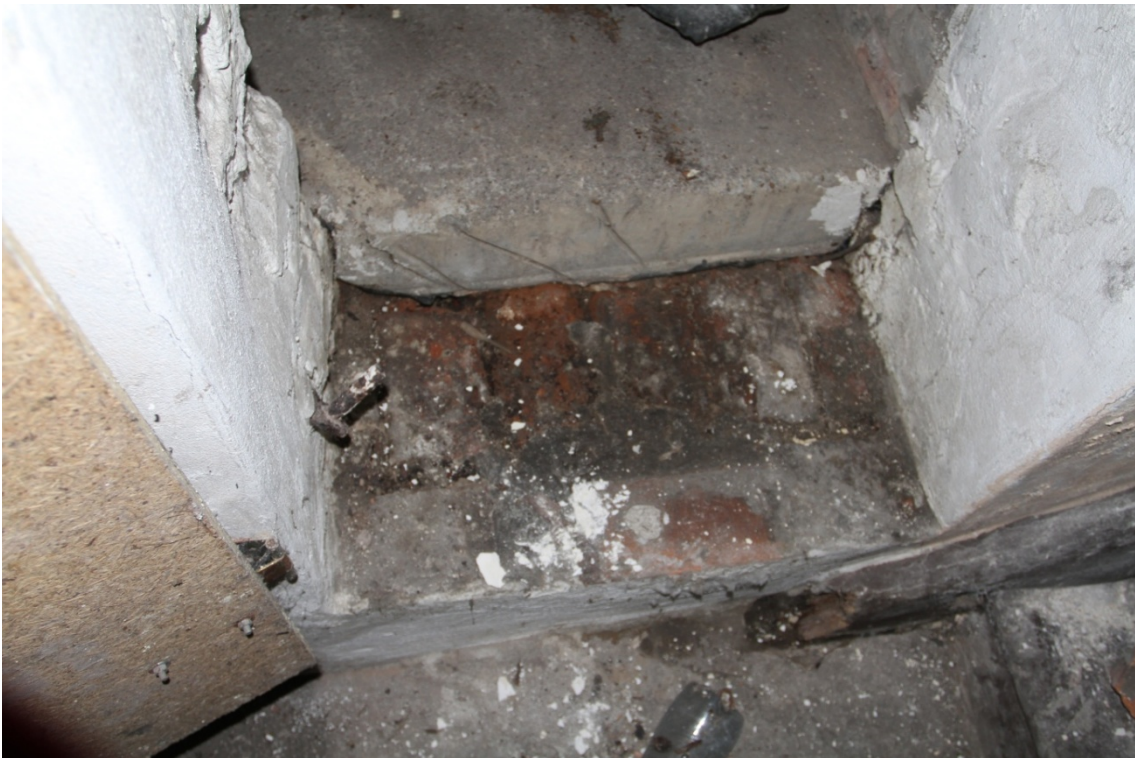
Fot. 26. Cegła pod wylewką betonową, piwnica budynku przy ul. Spichrzowej 23 w Grudziądzu (I kondygnacja od zachodu) (fot. Karolina Witkowska).

Stan zachowania piwnic w budynku nr 23 jest problematyczny, część wprowadzonych podczas bieżących napraw elementów metalowych uległa daleko posuniętej korozji tlenkowej i nie spełnia już zakładanych funkcji nośnych, wymaga oceny konstruktorskiej i prawdopodobnie wymiany. Pozostałe nowe elementy zakłamują historyczny kształt obiektu, ich obecność może być jednak konieczna dla bezpieczeństwa statyki budynku. Piwnice wymagają oceny konstruktorskiej i sporządzenia szczegółowego projektu napraw z uwzględnieniem konieczności zachowania oryginalnych elementów wystroju: kapa pruska, wsporniki schodkowe, wyczystki kominów, otwory okienne i oryginalne stolarki między pomieszczeniami piwnic, posadzki z cegieł itp. W piwnicach występuje dużo drewnianych wtórnych ścianek działowych, które bezwzględnie trzeba usunąć. Całość zarzucona jest śmieciami i śladami bytowania bezdomnych. Brakuje drzwi do pomieszczeń widocznych jeszcze na zdjęciach z 2005 roku. Po stronie zachodniej nie odnotowano ingerencji w strukturę stropów, zamurowane są otwory okienne i przesłonięto pierwotne posadzki. Piwnice są zawilgocone, zwłaszcza ściana wschodnia, na której notuje się silne wysolenia. Pierwotne posadzki ceglane na dwóch najniższych kondygnacjach zalano betonem.

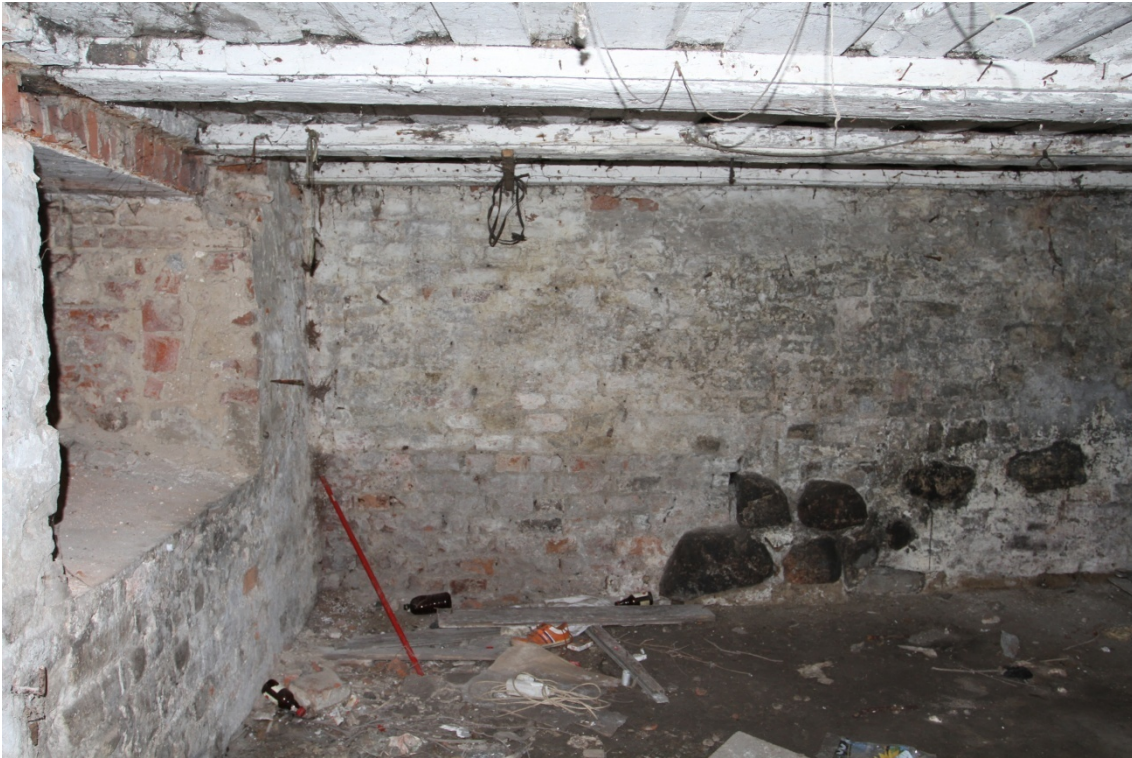
Fot. 27. Kamienie w dolnych partiach ścian, piwnica budynku przy ul. Spichrzowej 23 w Grudziądzu (I kondygnacja od zachodu) (fot. Karolina Witkowska).

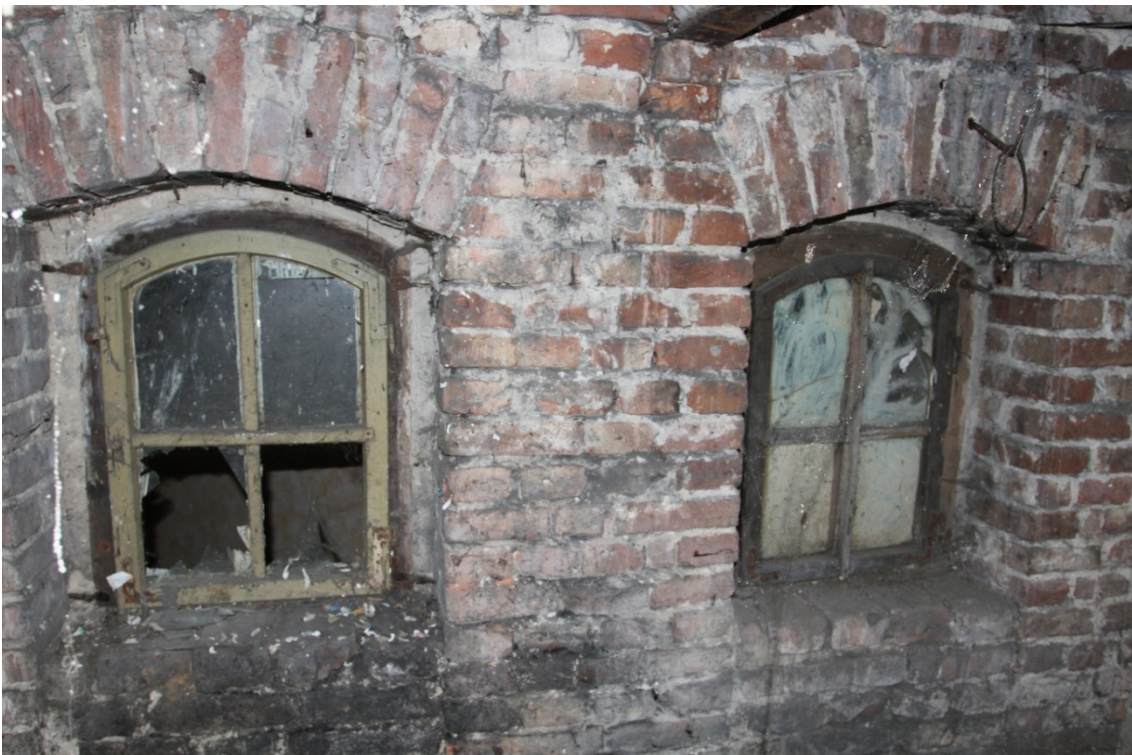
Fot. 28. Okienka między traktem wschodnim i zachodnim, piwnica budynku przy ul. Spichrzowej 23 w Grudziądzu (I kondygnacja od zachodu) (fot. Karolina Witkowska).

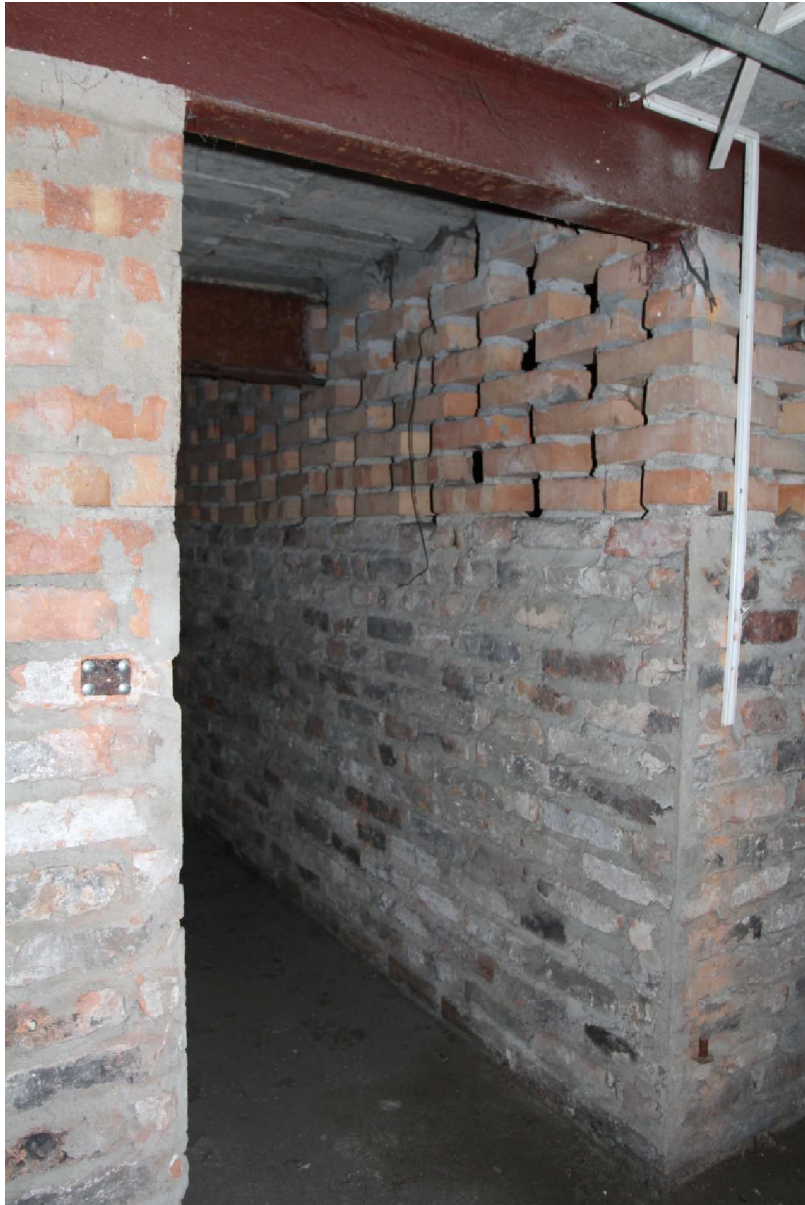
Fot. 29. Wtórne ścianki i podciągi, piwnica budynku przy ul. Spichrzowej 23 w Grudziądzu (I kondygnacja od zachodu) (fot. Karolina Witkowska).

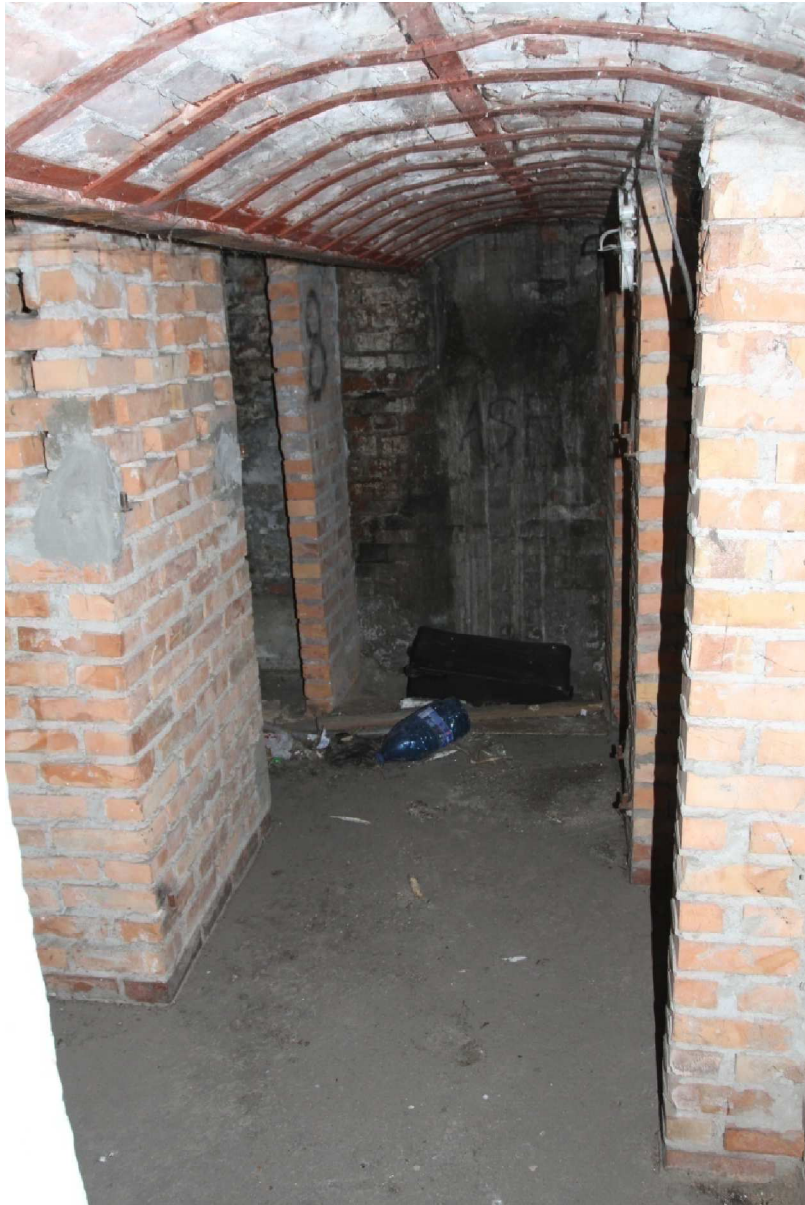
Fot. 30. Wtórne ścianki i wzmocnienia kolebek, piwnica budynku przy ul. Spichrzowej 23 w Grudziądzu (I kondygnacja od zachodu) (fot. Karolina Witkowska).

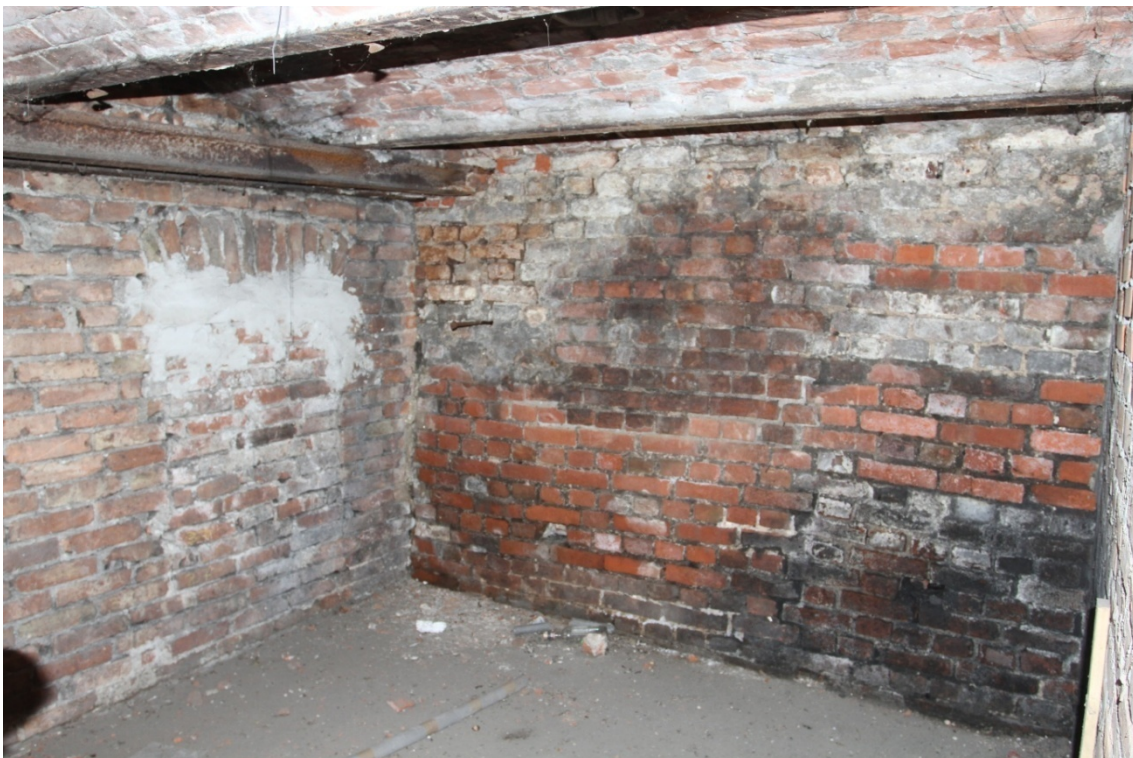
Fot. 34. Kapa pruska, zamurowany otwór drzwiowy, wtórny podciąg, piwnica budynku przy ul. Spichrzowej 23 w Grudziądzu (II kondygnacja od zachodu) (fot. Karolina Witkowska).

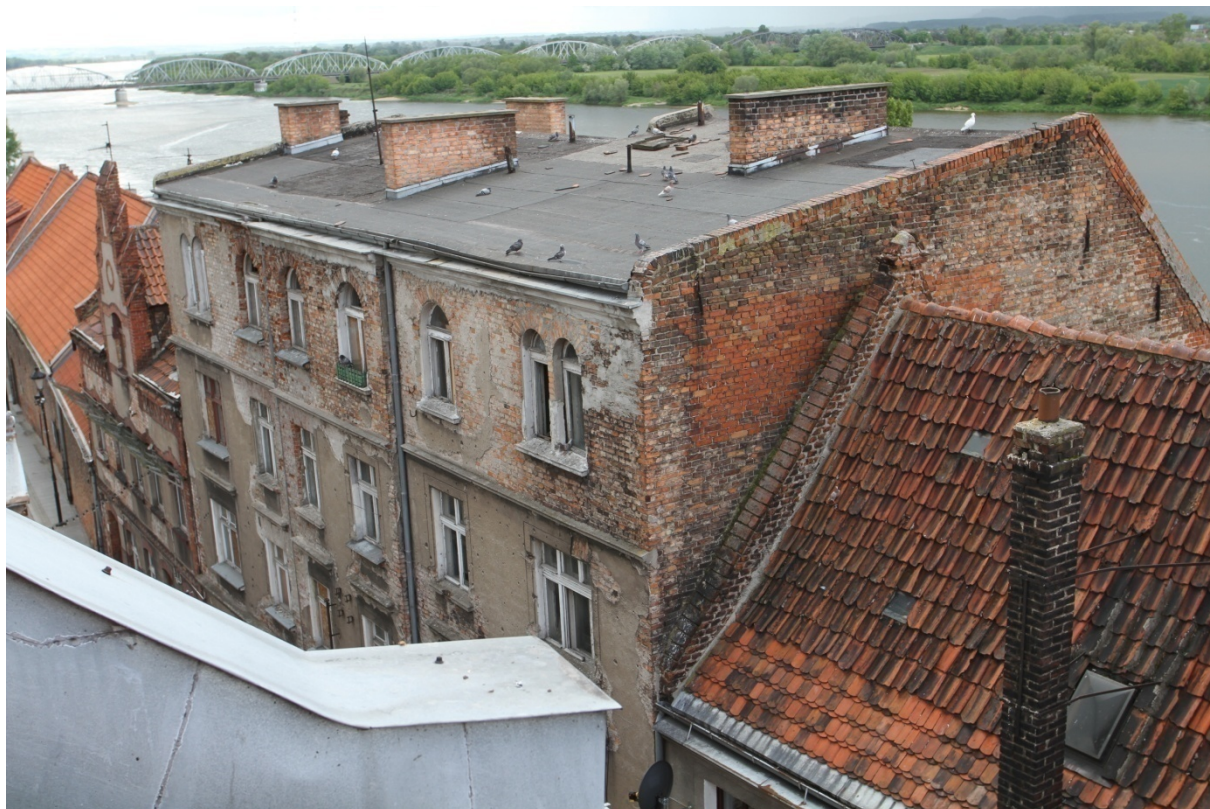
Fot. 48. Widok na dachy z kamienicy pod nr 34 (fot. Karolina Witkowska).

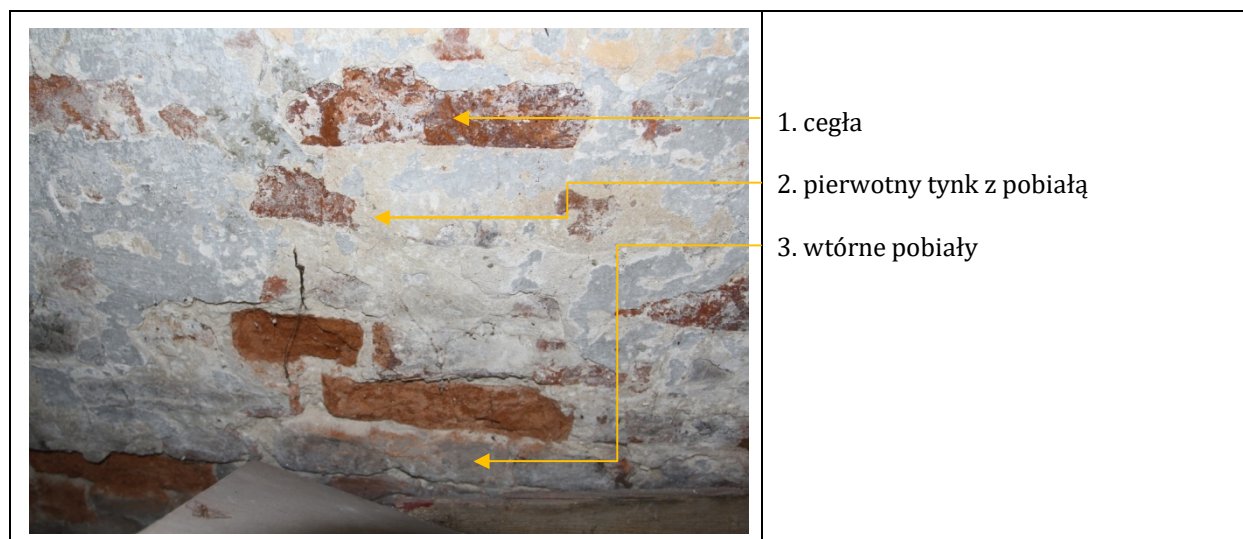
Odkrywka nr 13. Ściana piwnicy, ul. Spichrzowa 21 w Grudziądzu. (fot. Karolina Witkowska).

Stan zachowania pomieszczeń parteru i piwnic w budynku nr 21 jest stosunkowo dobry, pobiało miejscowo trzymają się dobrze, miejscowo odspajają się od ściany, zwłaszcza od wschodu, gdzie ściana styka się z gruntem, jest zawilgocona i silnie zasolona. W miejscach występowania rysunków stan tynków i pobiał jest dobry.

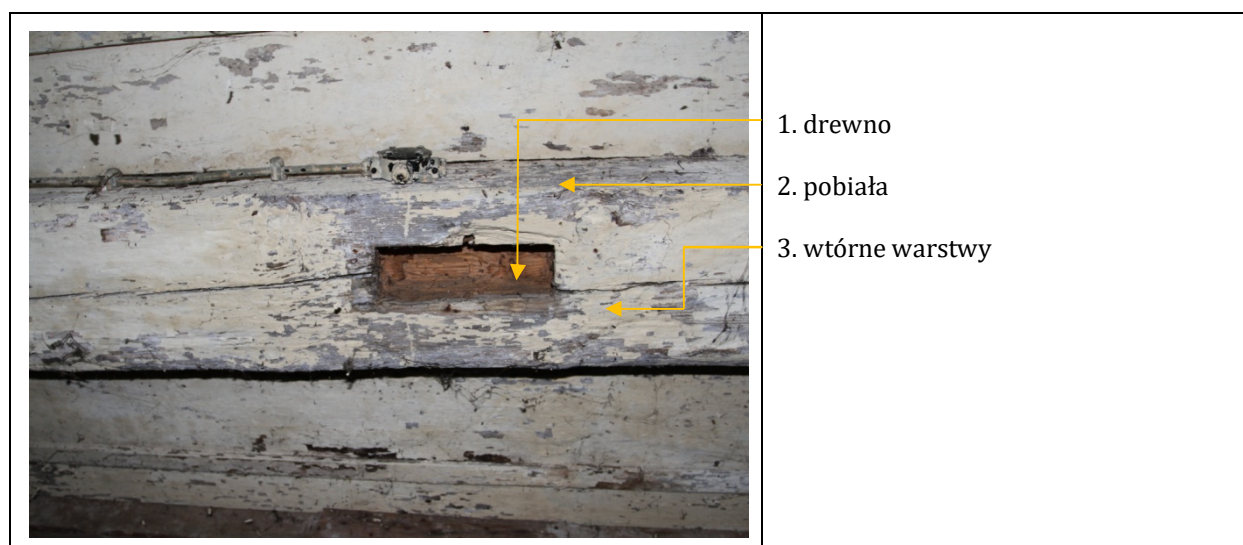
Odkrywka nr 14. Belka stropowa w piwnicy, ul. Spichrzowa 21 w Grudziądzu.. (fot. Karolina Witkowska).

Problematyczny jest stan drewnianych belek stropów, których końcówki od strony wschodniej mogły ulec daleko posuniętemu uszkodzeniu i wymagają oceny konstruktorskiej.

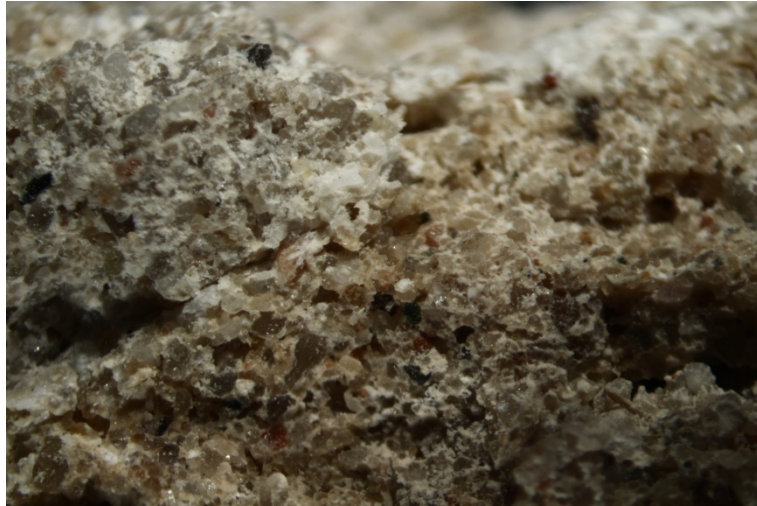
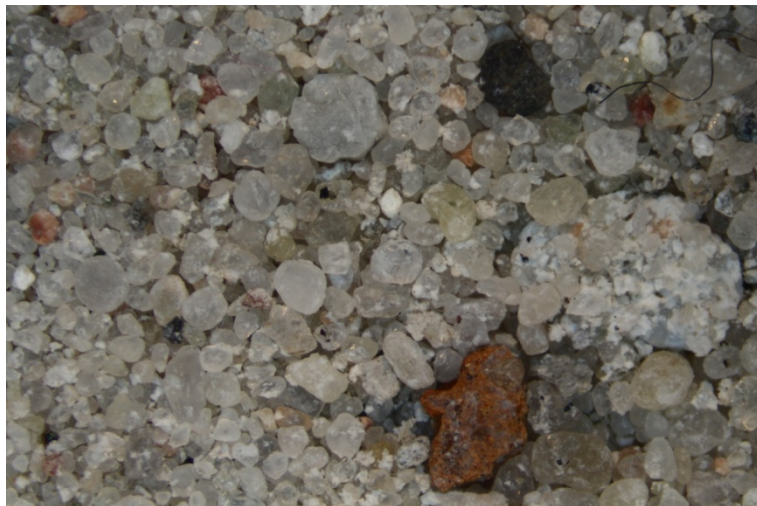
Tabela 3. Opis makroskopowy i fotografie mikroskopowe próbki 3.

Opis makroskopowy próbki 3			
miejsce pobrania	elewacja zachodnia, I kondygnacja, budynek 23		
materiał	zaprawa murarska, tynk w małych oknach;		
reakcja z 2m roztworem HCl	reakcja burzliwa z wydzieleniem CO ₂ ;		
kolor	jasnougrowy;		
struktura	dominująca piaskowa, częściowo żwirowa;		
tekstura	bezlądna;		
spoistość	krucha;		
spoiwo	wapienne, kontaktowe;		
kruszywo	kwarc przezroczysty i mleczny, również w odcieniu żółtym i różowym, niewielki dodatek okruchów skał nieprzezroczystych (do 5 mm), pojedyncze fragmenty ceramiki (do 2 mm), rzadko występujące skupienia wapna (do 3 mm); dominują ziarna dobrze obtoczone;		
ANALIZA CHEMICZNA			
Nr próbki	Pozostałość ulegająca rozтворzeniu w 2M HCl [%]	Pozostałość nieulegająca rozтворzeniu w 2M HCl [%]	Stosunek wagowy części rozтворzonych do nierozтворzonych w 2M HCL
3	22,68	77,32	1 : 3,4

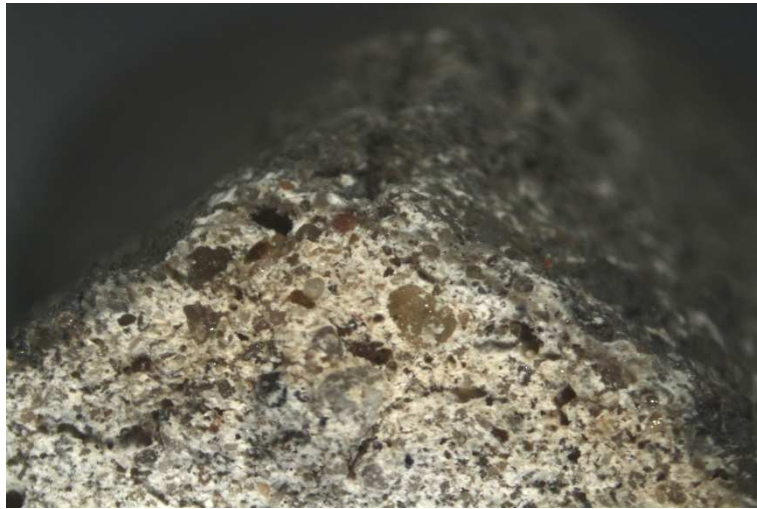
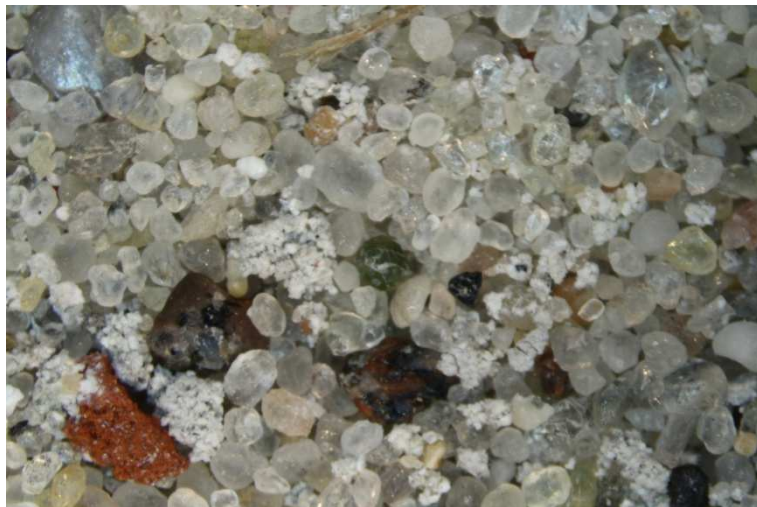
Tabela 4. Opis makroskopowy i fotografie mikroskopowe próbki 4.

Opis makroskopowy próbki 4			
miejsce pobrania	elewacja wschodnia, gzyms między I i II kondygnacją, budynek nr 21;		
materiał	zaprawa sztukatorska;		
reakcja z 2m roztworem HCl	reakcja umiarkowana;		
kolor	jasno-beżowy;		
struktura	dominująca piaskowa;		
tekstura	beżładna;		
spoistość	zwięzła		
spoiwo	cementowo-wapienne, kontaktowe;		
kruszywo	kwarc przezroczysty i mleczny, również w odcieniu żółtym i różowym, niewielki dodatek okruchów skał nieprzezroczystych (do 2 mm), pojedyncze fragmenty ceramiki (do 2 mm), sporadycznie występujące włókna roślinne; dominują ziarna dobrze obtoczone;		
ANALIZA CHEMICZNA			
Nr próbki	Pozostałość ulegająca rozтворzeniu w 2M HCl [%]	Pozostałość nieulegająca rozтворzeniu w 2M HCl [%]	Stosunek wagowy spoiwa do kruszywa
4	35,29	64,71	1 : 1,8

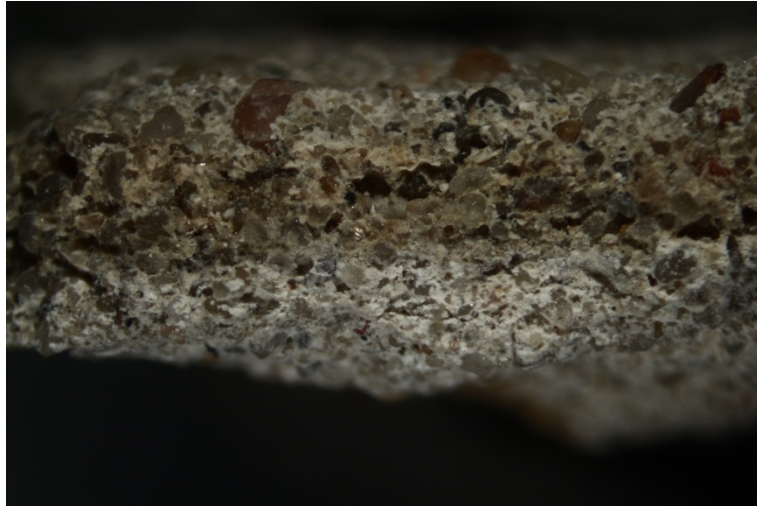
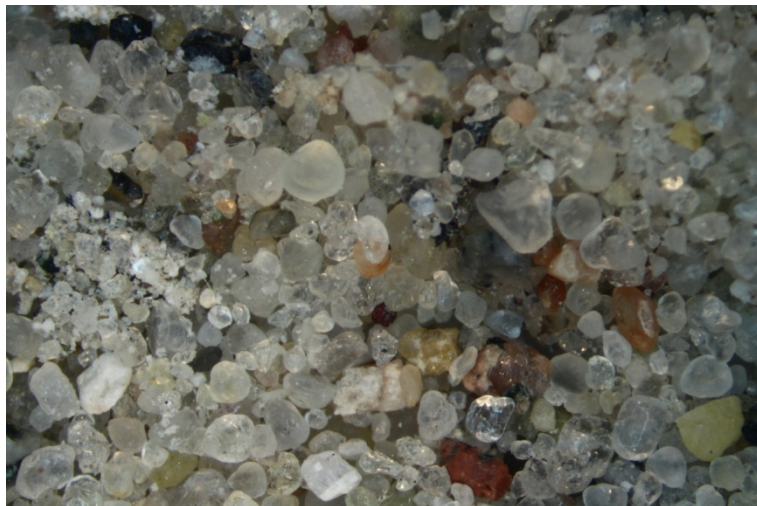
Tabela 5. Opis makroskopowy i fotografie mikroskopowe próbki 5.

Opis makroskopowy próbki 5			
miejsce pobrania	elewacja wschodnia, bonie, I kondygnacja, budynek nr 23;		
materiał	zaprawa sztukatorska;		
reakcja z 2m roztworem HCl	reakcja umiarkowana z wydzieleniem CO ₂ ;		
kolor	beżowy;		
struktura	dominująca piaskowa, częściowo żwirowa;		
tekstura	beżładna;		
spoistość	krucha;		
spoiwo	wapienno-cementowe, kontaktowe;		
kruszywo	kwarc przezroczysty i mleczny, również w odcieniu żółtym i różowym, niewielki dodatek okruchów skał nieprzezroczystych (do 5 mm) oraz ceramiki, sporadycznie występujące włókna roślinne, skupienia wapna (do 3 mm); dominują ziarna dobrze obtoczone;		
ANALIZA CHEMICZNA			
Nr próbki	Pozostałość ulegająca rozтворzeniu w 2M HCl [%]	Pozostałość nieulegająca rozтворzeniu w 2M HCl [%]	Stosunek wagowy części rozтворzonych do nierozтворzonych w 2M HCL
5	20,88	79,12	1 : 3,8

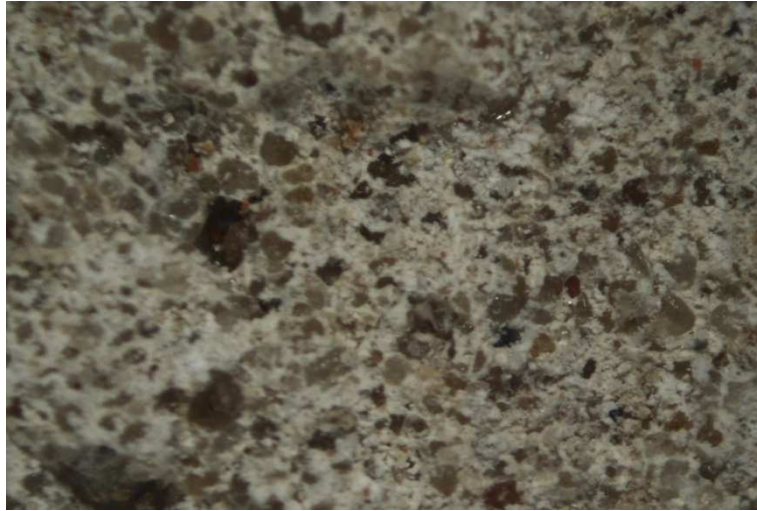
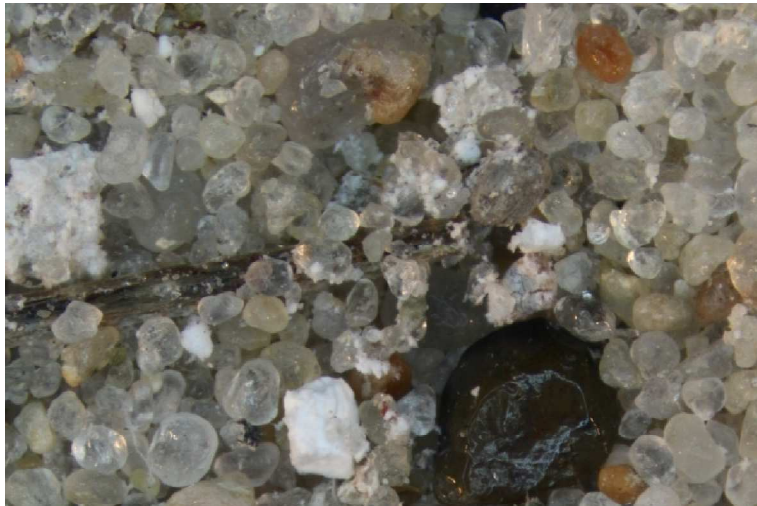
Tabela 6. Opis makroskopowy i fotografie mikroskopowe próbki 6.

Opis makroskopowy próbki 6			
miejsce pobrania	piwnice, budynek nr 21;		
materiał	tynk /pobiała;		
reakcja z 2m roztworem HCl	reakcja burzliwa z wydzieleniem CO ₂ ;		
kolor	jasno-beżowy;		
struktura	dominująca piaskowa;		
tekstura	beżładna		
spoistość	krucha		
spoiwo	wapienne, kontaktowe, częściowo-bazalne;		
kruszywo	kwarc przezroczysty i mleczny, również w odcieniu żółtym i różowym, rzadko występujące okruchy skał nieprzezroczystych (do 2 mm), niewielki dodatek włókien roślinnych; dominują ziarna dobrze obtoczone;		
ANALIZA CHEMICZNA			
Nr próbki	Pozostałość ulegająca rozтворzeniu w 2M HCl [%]	Pozostałość nieulegająca rozтворzeniu w 2M HCl [%]	Stosunek wagowy części rozтворzonych do nierozтворzonych w 2M HCL
6	20,64	79,35	1 : 3,8

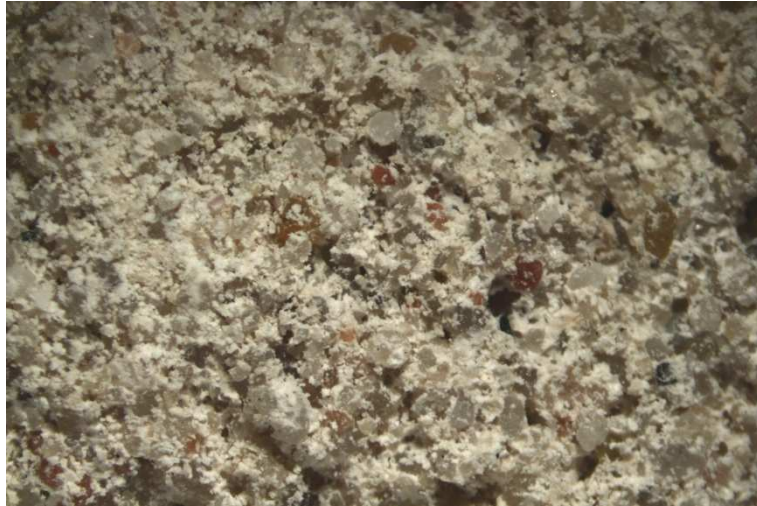
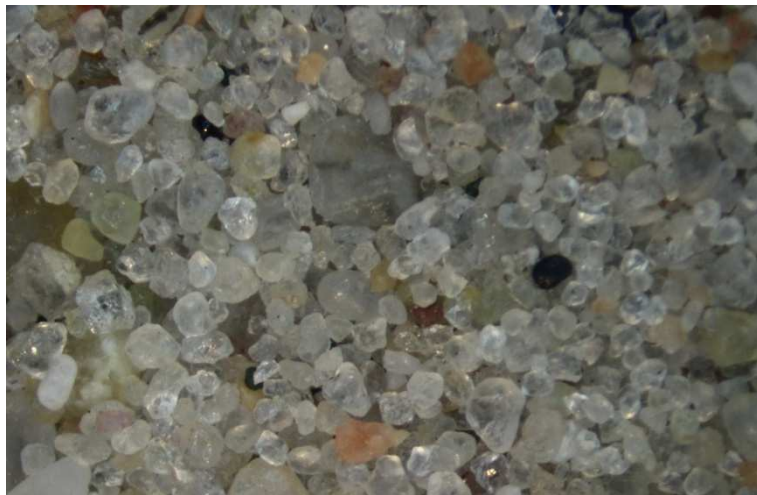
Tabela 7. Opis makroskopowy i fotografie mikroskopowe próbki 7.

Opis makroskopowy próbki 7			
miejsce pobrania	wnętrze, klatka schodowa, 23		
Materiał	Tynk oryginalny		
reakcja z 2M roztworem HCl	reakcja intensywna z wydzieleniem CO ₂		
Kolor	beżowy		
Struktura	dominująca piaskowa, częściowo żwirowa;		
Tekstura	beżładna		
Spoistość	krucha		
Spoiwo	wapienne, kontaktowe		
Kruszywo	kwarc przezroczysty i mleczny, również w odcieniu żółtym i różowym, niewielki dodatek okruchów skał nieprzezroczystych (do 4 mm), nieznaczny dodatek włókien roślinnych; dominują ziarna dobrze obtoczone;		
ANALIZA CHEMICZNA			
Nr próbki	Pozostałość ulegająca rozтворzeniu w 2M HCl [%]	Pozostałość nieulegająca rozтворzeniu w 2M HCl [%]	Stosunek wagowy spoiwa do kruszywa
7	23,78	76,22	1 : 3,2

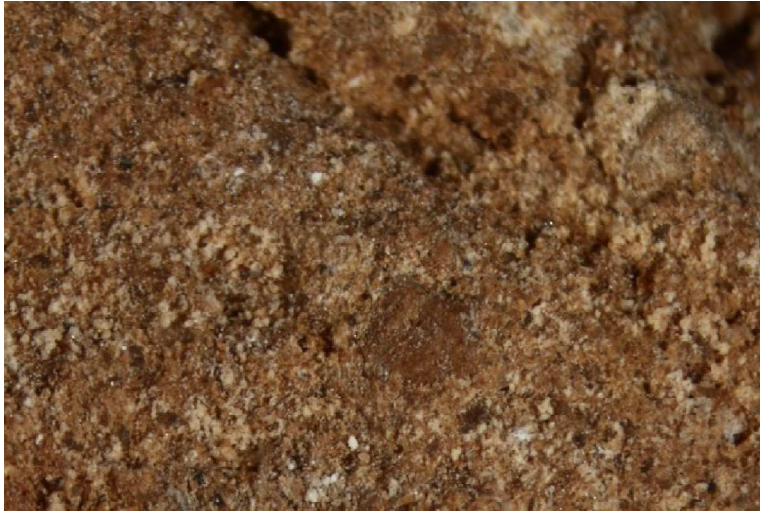
Tabela 9. Opis makroskopowy i fotografie mikroskopowe próbki 9.

Opis makroskopowy próbki 9	
miejsce pobrania:	piwnica , budynek nr 21, strona wschodnia, ściana;
materiał	cegła nowożytna: 28-28,5 x 13,5-14 x 6,5-7 cm
Fotografie mikroskopowe:

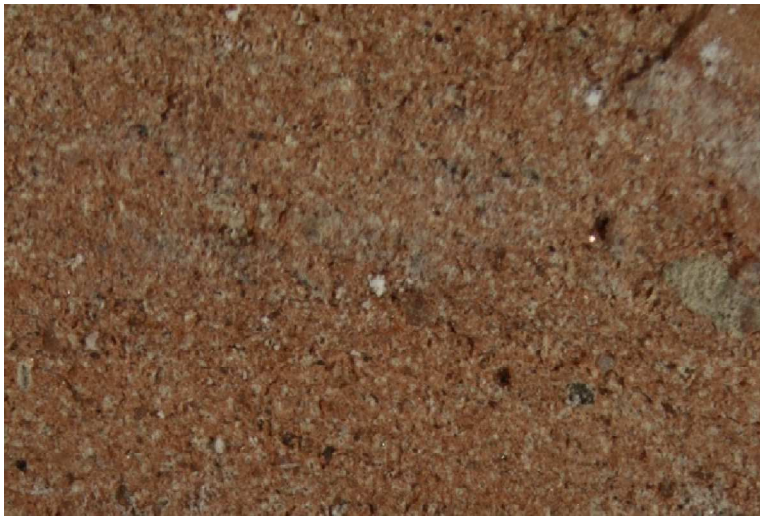
Tabela 10. Opis makroskopowy i fotografie mikroskopowe próbki 10.

Opis makroskopowy próbki 10	
miejsce pobrania:	II kondygnacja ¹⁵ , budynek nr 21, strona wschodnia, ściana;
materiał	cegła maszynowa: 27 x 13-13,5 x 6,5 cm
Fotografie mikroskopowe:

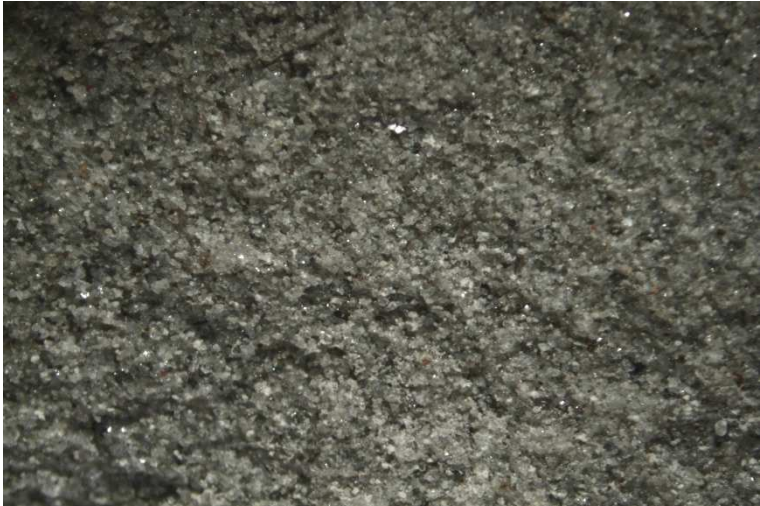
Tabela 11. Opis makroskopowy i fotografie mikroskopowe próbki 11.

Opis makroskopowy próbki 11	
miejsce pobrania:	przyziemie, budynek 21, kamienne schodki
materiał	blok kamienny, piaskowiec
Fotografie mikroskopowe:

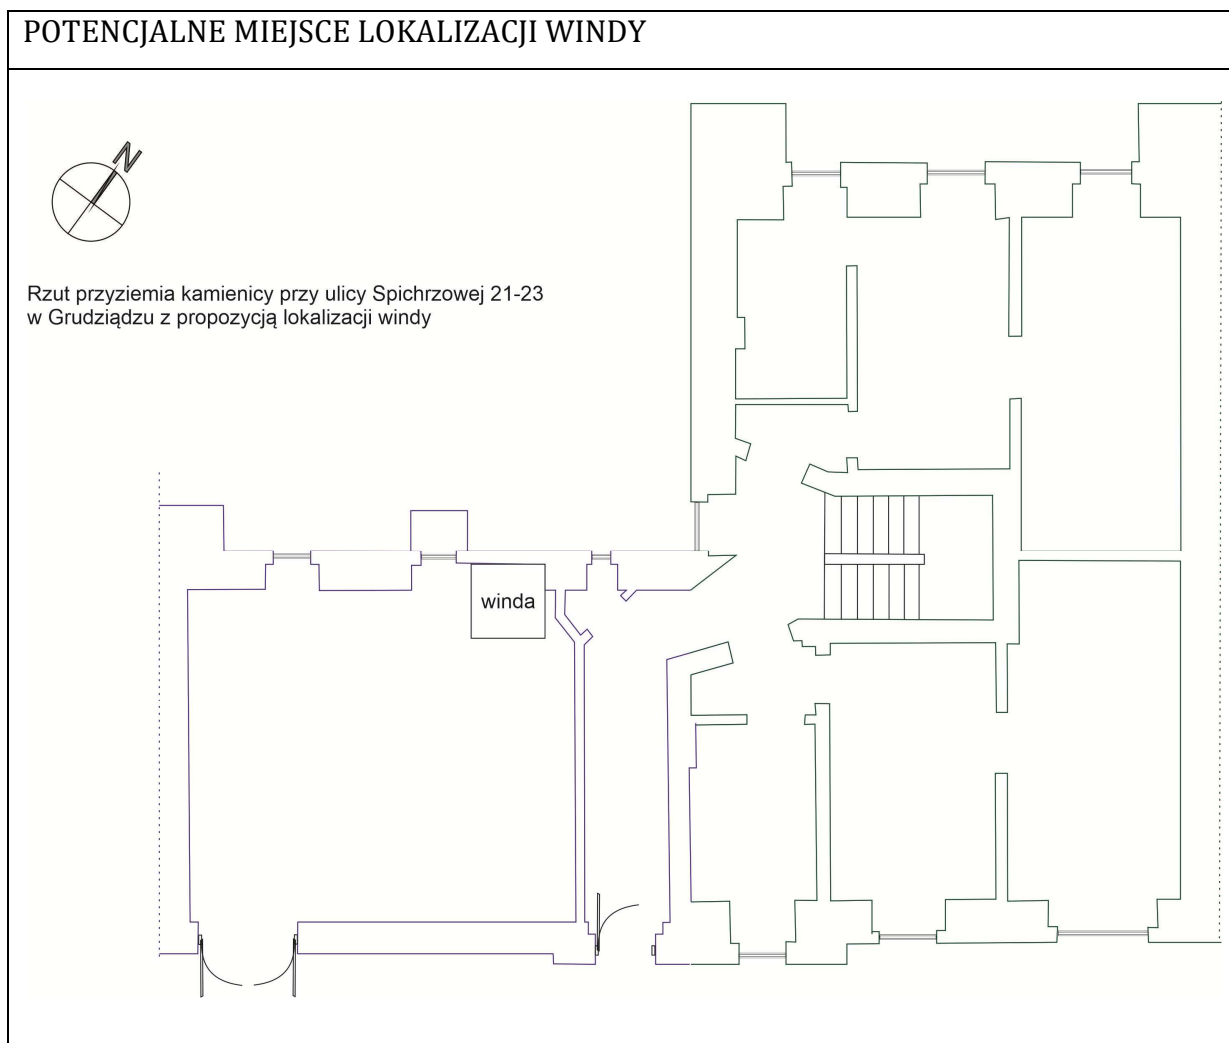
POTENCJALNE MIEJSCE LOKALIZACJI WINDY

rozwiązania nie mogą zakłócać odbioru panoramy spichrzy. Układ ścian nośnych i pierwotnych ścian działowych w budynku nr 23 jest dość gęsty dlatego windę proponuje się lokować w północno-zachodniej części budynku nr 21, który w pomieszczeniach parteru i piwnic ma układ halowy, a u góry jedynie ścianki działowe o lekkiej konstrukcji i nieustalonym datowaniu. Na obecnym etapie ścianki są silnie przekształcone i nie mają wartości estetycznej ani zabytkowej. Miejsce to, stosunkowo centralnie ulokowane pozwoli też swobodnie skomunikować przestrzeń obu budynków. Przy czym winda nie może wchodzić w światło zachowanych na ścianie rysunków.
