Ekspertyza dendrologiczna

Dla 4 sztuk drzew rosnących na terenie miejscowości Krosno

Ekspertyza dendrologiczna określająca stan zdrowotny wraz
z badaniem wnętrza pni za pomocą tomografu dźwiękowego

Wrzesień 2023 r.

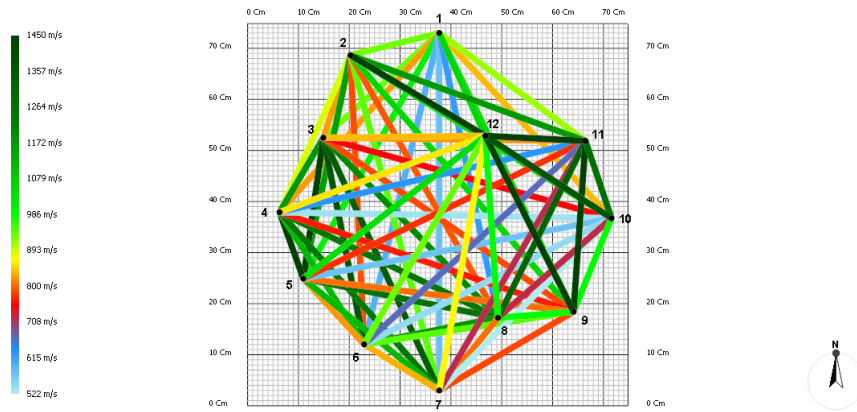
Ryc.4.Schemat rozchodzenia się dźwięku w tkankach drzewnych wewnątrz pnia - wysokość pomiaru 140 cm.

1. Badanie ujawniło, rozległe uszkodzenie na dwóch poziomach, którego rozleglejsze rozmiary, mogące znacząco wpływać na statykę drzewa, znajdują się na wys. 35 cm. Uszkodzenie spowodowane jest zaobserwowanym, w części odziomkowej, owocnikiem grzybowym. Na powierzchni **67%** przekroju (Ryc.2) – **kolor niebieski i czerwony** znajduje się nieregularne uszkodzenie w centralnej części pnia z wyraźnym przesunięciem w kierunku stref przyobwodowych od str. N.
