4. Rodzaj obiektu ( funkcja ) : **Budynek przyjęcia zboża**  
**Obiekt wyłączony z użytkowania**

- adres obiektu : **66-340 Przytoczna ul. Dworcowa 1**  
powiat: Międzyrzecz, województwo lubuskie
- działka : **nr 207/8 o powierzchni 1,18 ha**

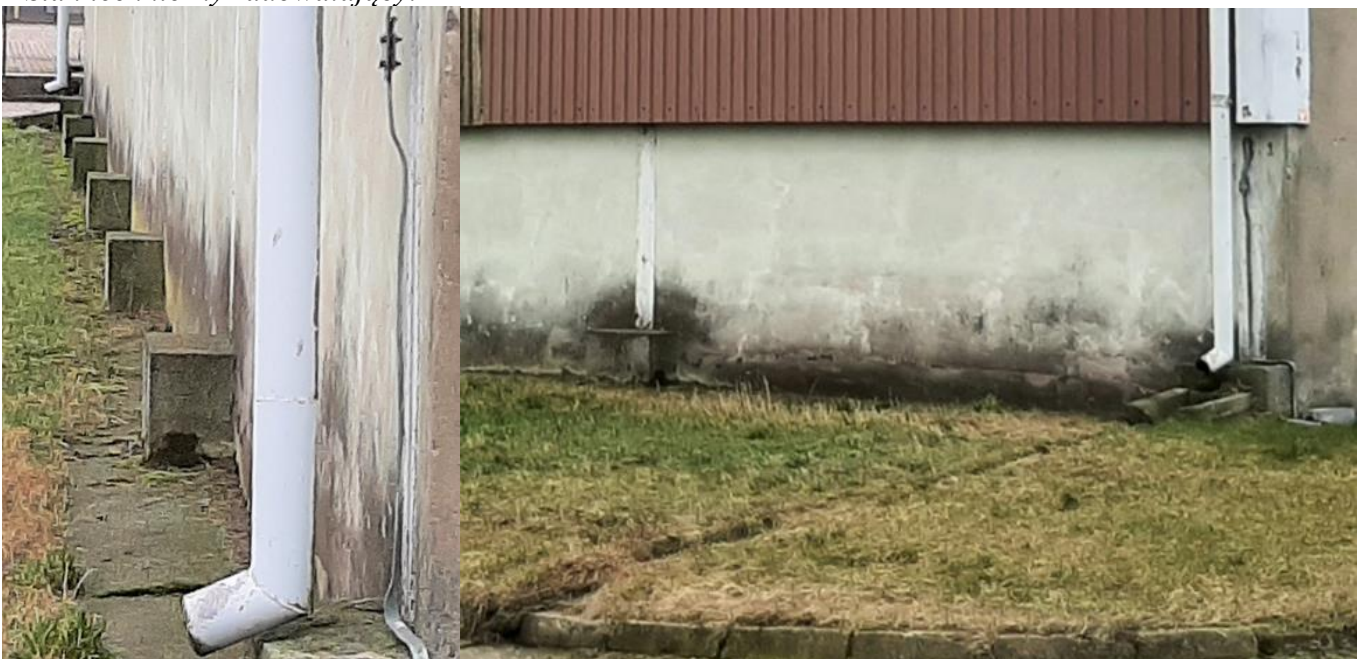
**I. Rynny , rury spustowe , blacharka** : system odprowadzania wód opadowych nie wskazuje na powodowanie przecieków . Wody odprowadzane są na sąsiadującą szczelną powierzchnię betonową bezpośrednio lub za pomocą korytek betonowych .

Stan techniczny zadowolający.
