## **EKSPERTYZA TECHNICZNA**

w zakresie zawilgocenia ścian piwnic w budynku Wojewódzkiego Sądu  
Administracyjnego w Łodzi przy ulicy Piotrkowskiej 135

Zamawiający: Wojewódzki Sąd Administracyjny w Łodzi  
90-434 Łódź  
ul. Piotrkowska 135

Kielce, kwiecień 2022r.

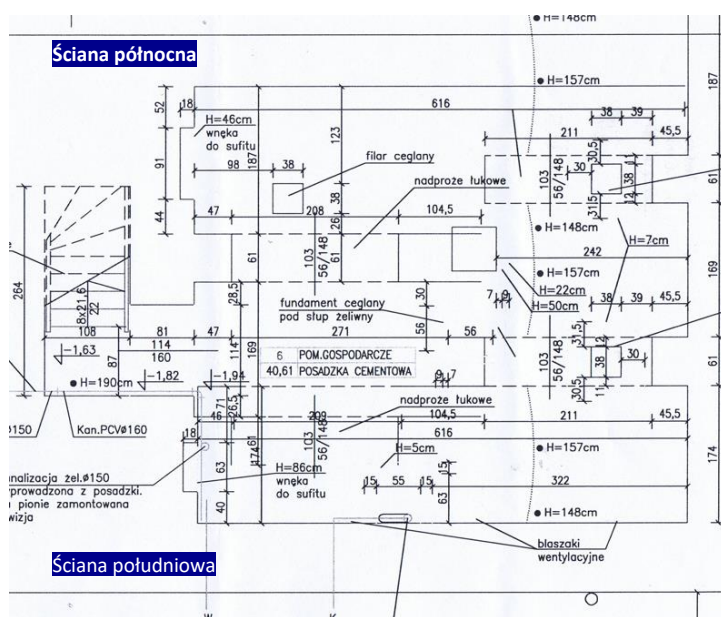
Rys. 2 Rzut piwnicy.

Budynek realizowany w technologii tradycyjnej, częściowo podpiwniczony, przedmiotowa piwnica znajduje się w skrzydle północnym. Wejście do piwnicy prowadzi po schodach zabiegowych i dalej przez podest do pomieszczenia piwnicznego (rys. 2).

Piwnica o kształcie prostokątnym, sklepienia odcinkowe oparte na ścianach podłużnych oraz na nadprożach i słupach.
