Fot. 1. a) Elewacja południowa kościoła w Drzonowie
b) Elewacje wschodnia i północna

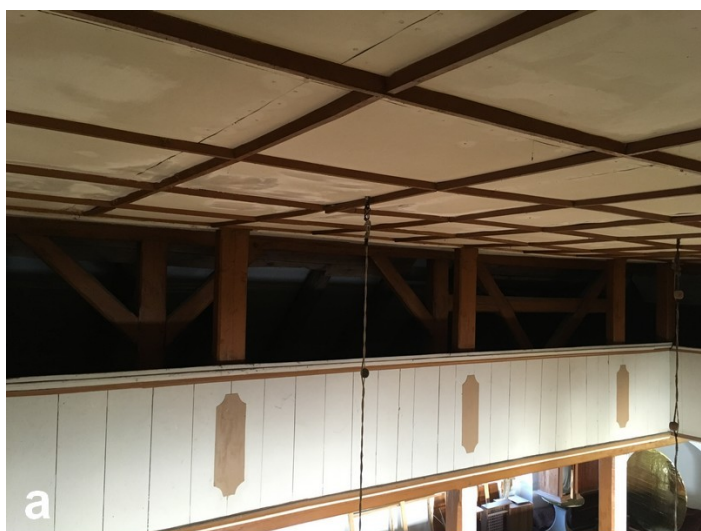
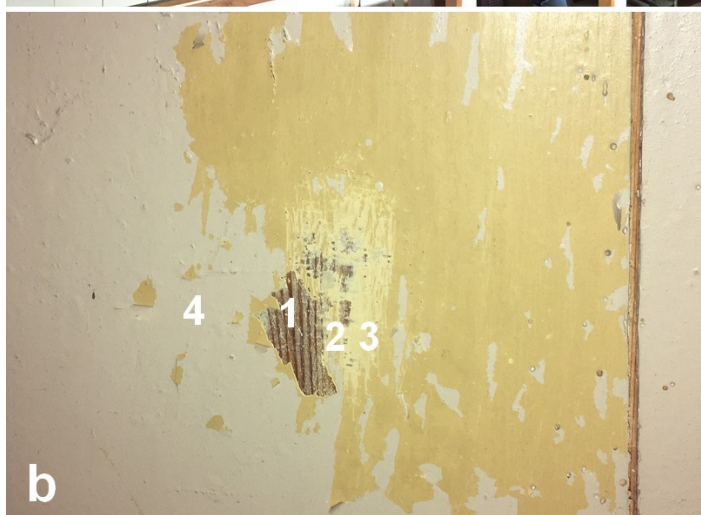
Fot. 18. a) Maskowany płytami pilśniowymi drewniany strop i górna kondygnacja empory z litą deskową balustradą ozdobioną wtórnie plicinami wyciętymi z płyty pilśniowej
b) Odkrywka nr 6 na balustradzie jak wyżej
 1 – drewno, 1817
 2 – szara warstwa malarska, 1817
 3 – przemalowanie II połowa XX w.
 4 – przemalowanie z końca XX w.
