PROGRAM PRAC KONSERWATORSKICH

Elewacji zabytkowego budynku przy ul. Prawocheńskiego 2 w Olsztynie

MORAĞ, czerwiec 2021 r.

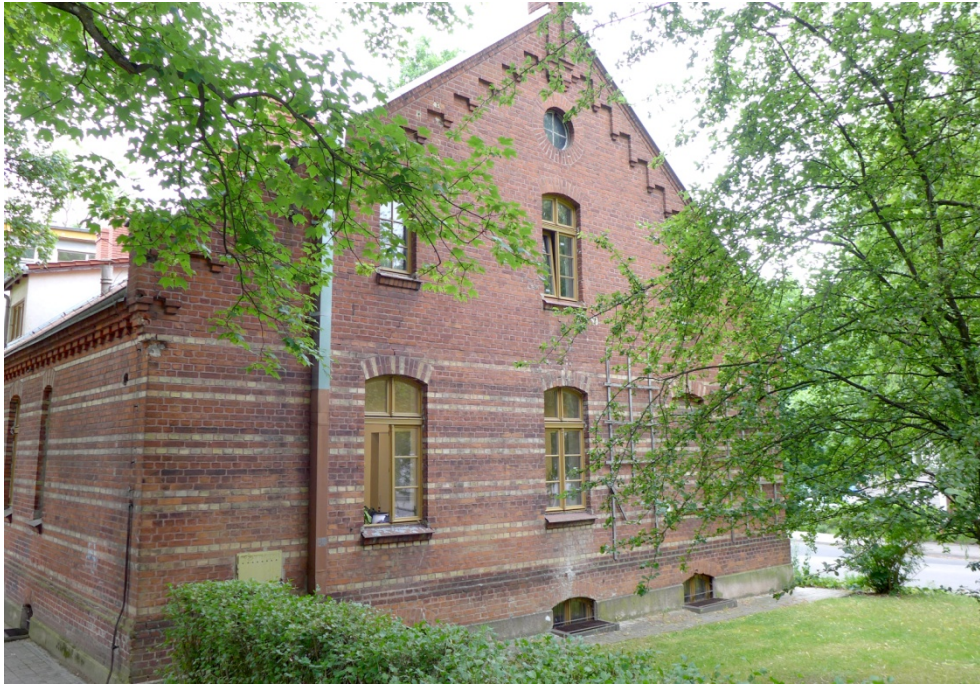
Fot. 15. Olsztyn, budynek przy ul. Prawocheńskiego 2, elewacja szczytowa wschodnia – widok ogólny.

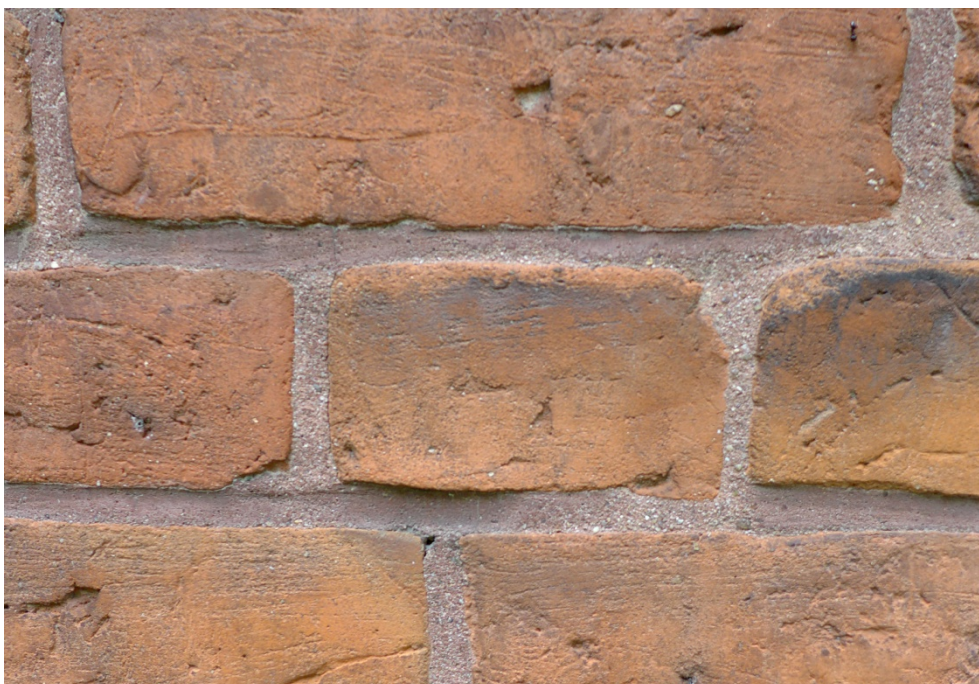
Fot. 20. Olsztyn, budynek przy ul. Prawocheńskiego 2, elewacja szczytowa wschodnia.
Widoczna dobrze zachowana pierwotna czerwona spoina, opracowana na płasko wykończona gładko.

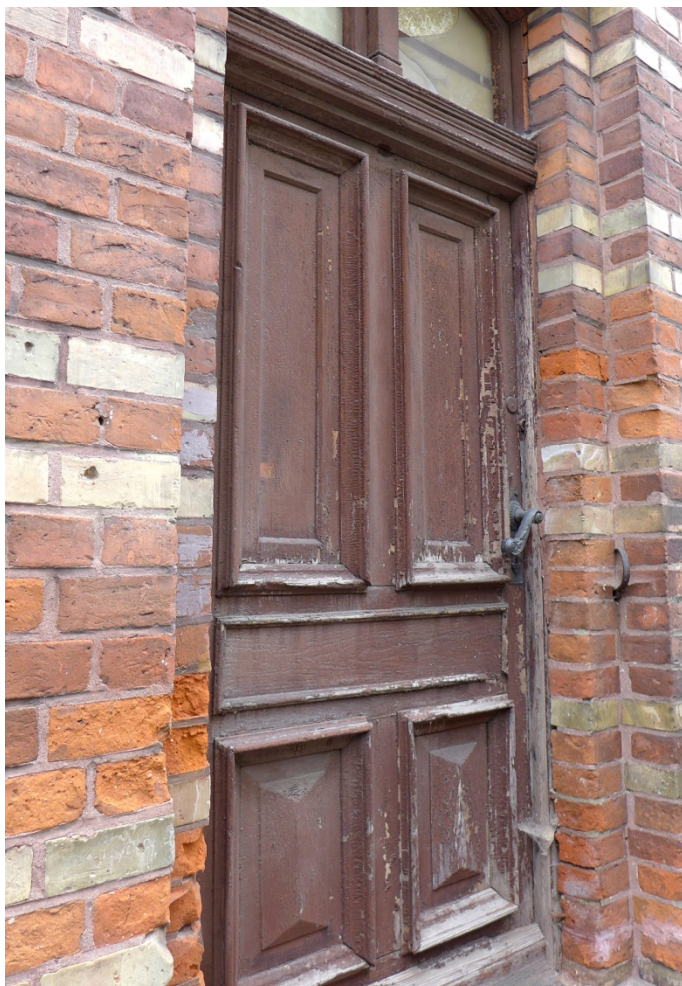
Fot. 29. Olsztyn, budynek przy ul. Prawocheńskiego 2, elewacja szczytowa – zachodnia. Widok ogólny na pierwotną stolarkę drzwiową. Widoczna zachowana klamka oraz podłużny szyld.
