BADANIA ARCHITEKTONICZNE KAMIENICY

położonej przy Grunwaldzkiej 12

w Barczewie

Olsztyn, grudzień 2017

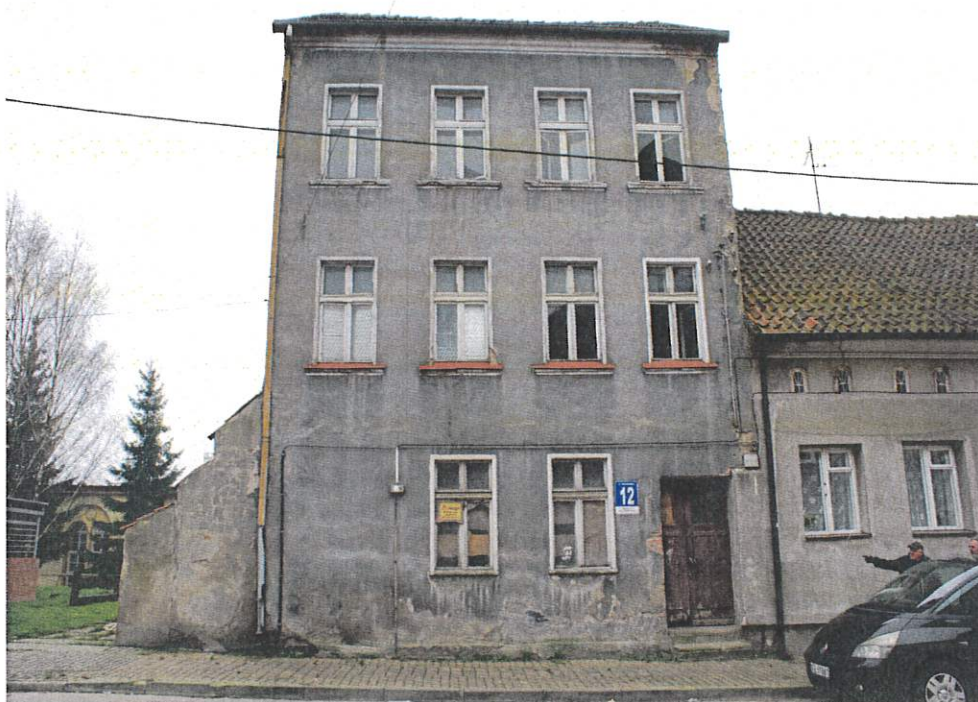
Fot. nr 1 PN

Widok elewacji północnej – frontowej kamienicy przy ul. Grunwaldzkiej 12 w Barczewie. Kamienica 3-kondygnacyjna, 4–osiowa. Otwór drzwiowy umieszczony w skrajnej, zachodniej osi. Elewacja tynkowana, z niewielkimi profilowanymi gzymsami podparapetowymi I i II piętra

oraz profilowanym gzymsem podokapowym. Cokół kamienny, tynkowany. Od strony wschodniej szkarpa, będąca pozostałością niezachowanego, sąsiedniego budynku.

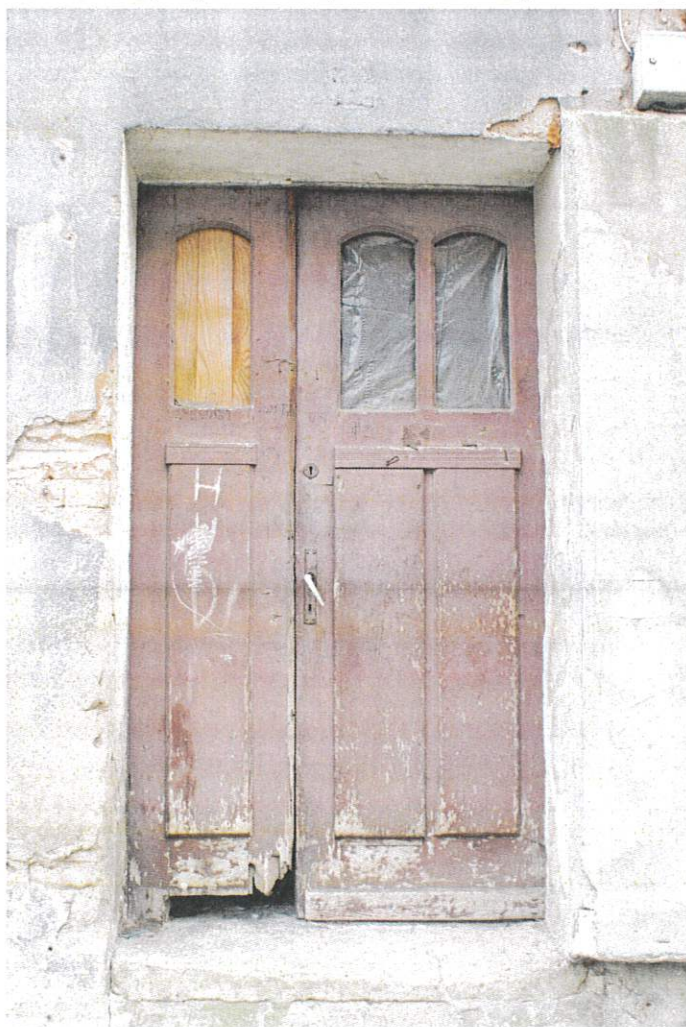
Fot. nr 2 PN

Stolarka drzwiowa półtora skrzydłowa. Drzwi o konstrukcji płycinowo ramowej z przezroczami w górnej partii doświetlającymi korytarz (przeszklenia niezachowane).

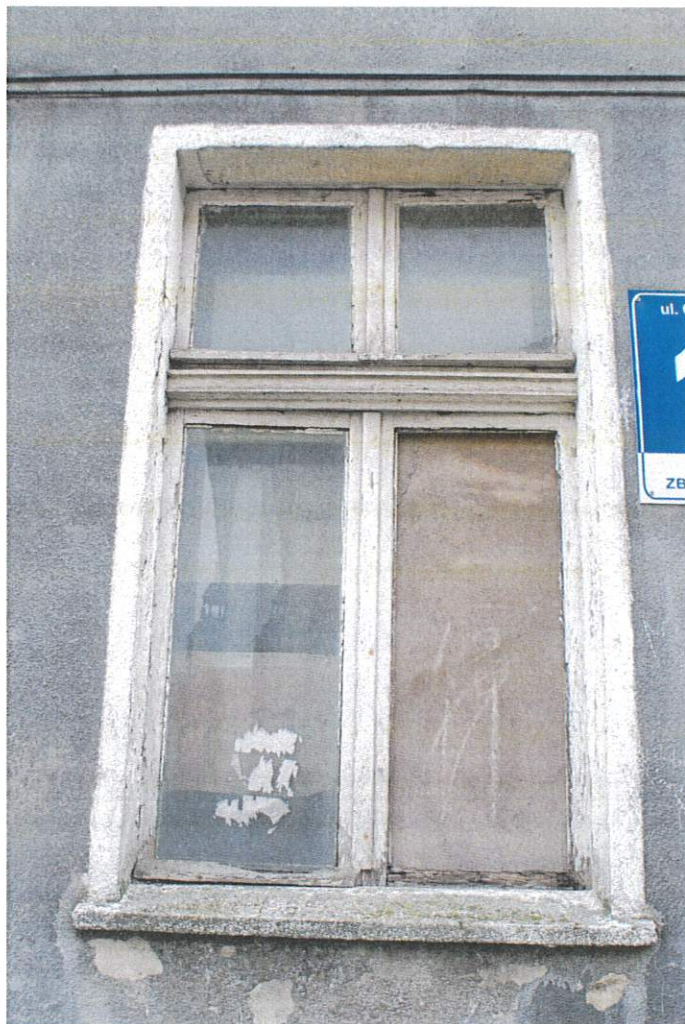
Fot. nr 3 PN

Okno parteru elewacji frontowej.
Stolarka okienna o konstrukcji
skrzynkowej. Dwudzielna,
dwupoziomowa, ze stałym profilowanym
ślemieniem.

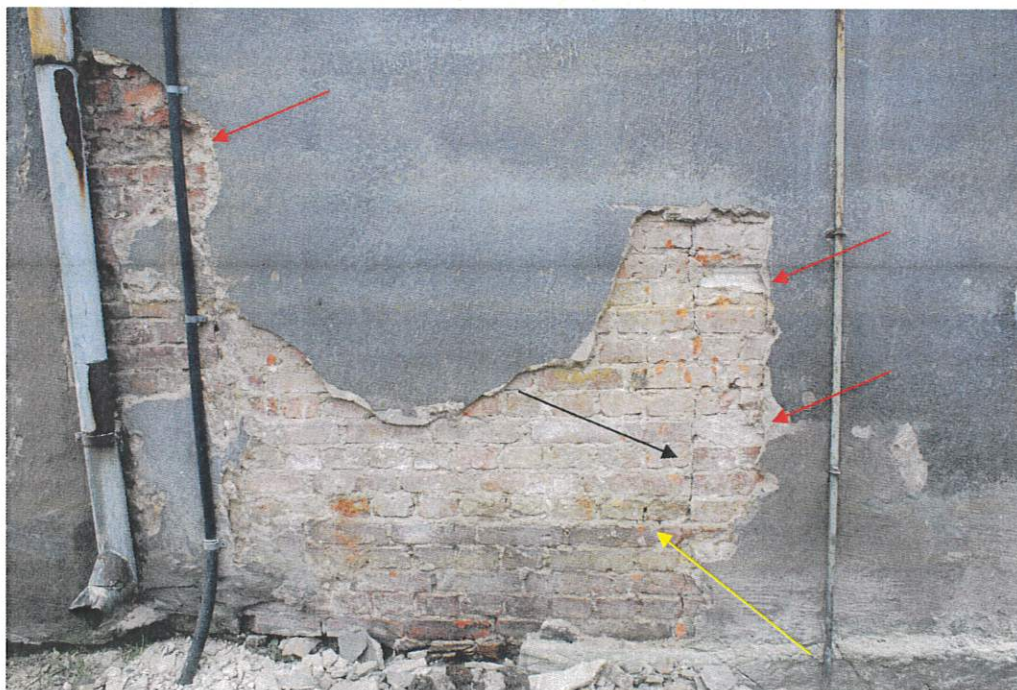
Fot. nr 4 PN

Na fot. nr 4, odkrywka nr 1 wykonana na elewacji północnej -parter. Strzałka w kolorze czarnym wskazuje szew zamurowanej dużej witryny okiennej, o szerokości 140 cm, widocznej na przedwojennym zdjęciu. Pierwotnie elewacja parteru dekorowana była poziomymi profilowanymi pasami, wypracowanymi wgłębnie w stosunku do lica muru. Czerwone strzałki wskazują miejsca, w których zostały znalezione fragmenty poziomych profilowanych pasów. Niewielka odsadzka-wysokość na której osadzono witrynę okienną- strzałka żółta.

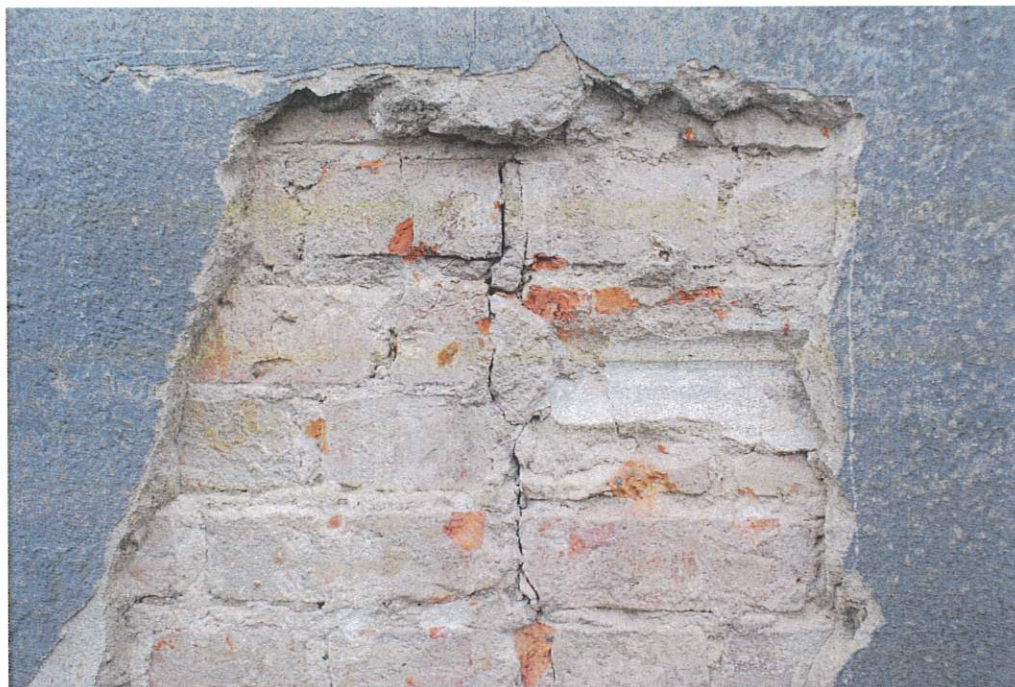
Fot. nr 5 PN przedstawia fragment odkrywki nr 1, z zarysowanym szwem po zamurowanej witrynie oraz zachowany fragment poziomej dekoracji opracowanej w tynku na elewacji frontowej parteru.

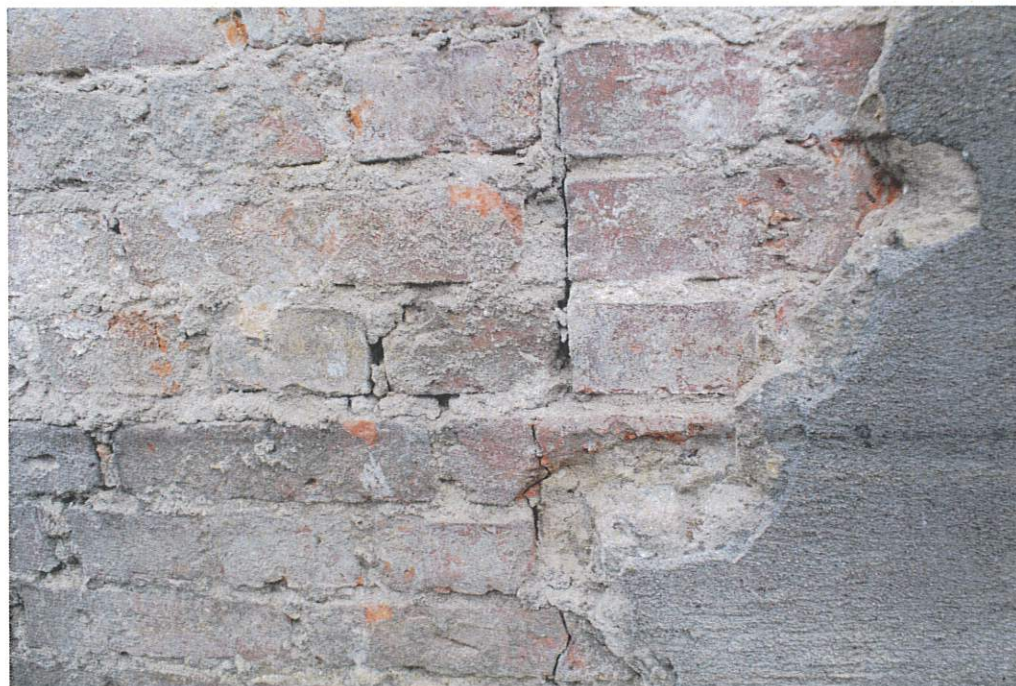
Fot. nr 6 PN przedstawia fragment odkrywki nr 1 z zarysowanym szwem po zamurowanej witrynie oraz niewielką odsadzkę na której osadzona była duża witryna okienna. Widoczna różnica pomiędzy ceglami lica elewacji i ceglami wypełniającymi otwór po witrynie oraz w sposobie kładzenia zaprawy.

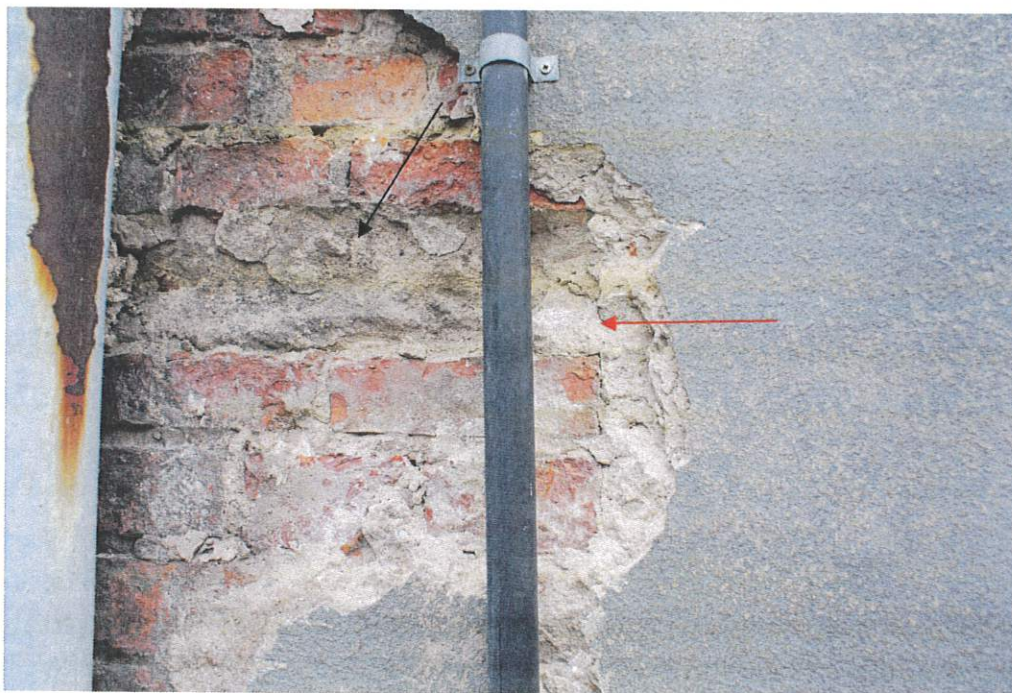
Fot. nr 7 PN fragment odkrywki nr 1 - wschodni narożnik. W celu wykonania poziomych pasów w ceglanym licu wykonano bruzdy, w których następnie wykonano w tynku profilowane pasy. Strzałka wskazuje wtórne wypełnienie tynkiem bruzdy.

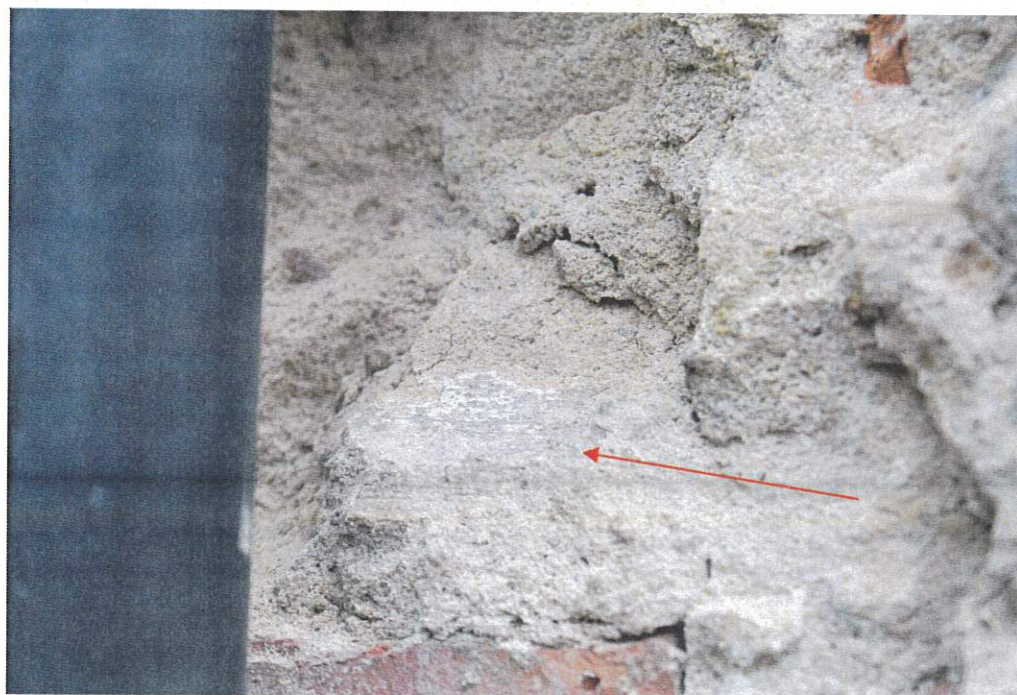
Fot. nr 8 PN fragment odkrywki nr 1 - wschodni narożnik. Zachowany niewielki fragment wyprofilowanego pasa z cieniutką warstwą pobiałą.

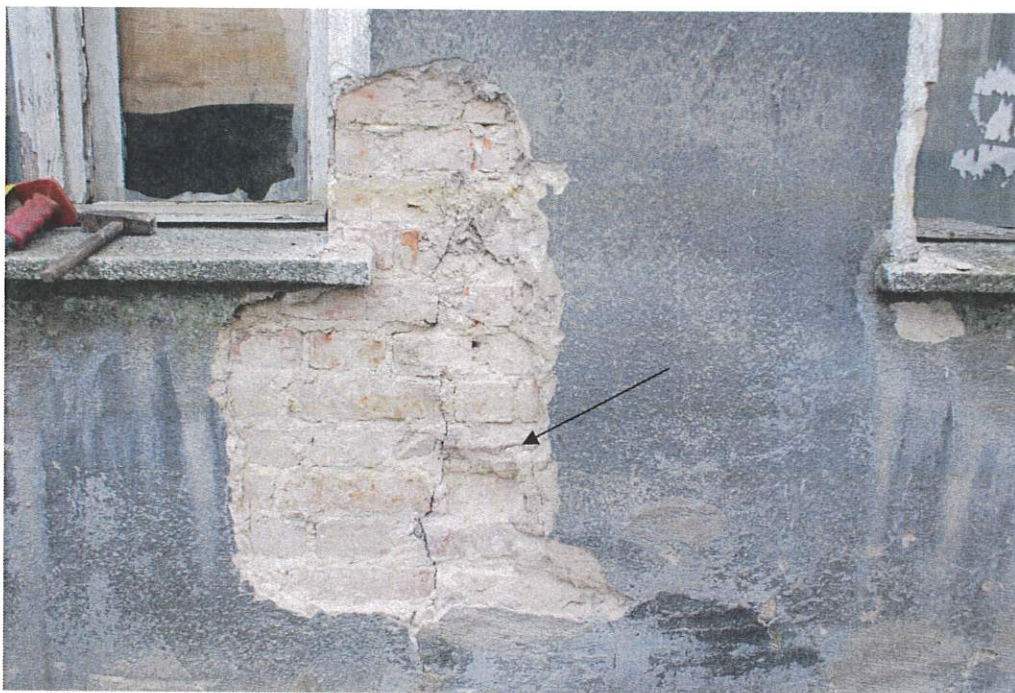
Fot. nr 9 PN. Odkrywka nr 2 wykonana na elewacji północnej - parter. Widoczny szew po zamurowanym otworze drzwiowym znajdującym się w drugiej osi elewacji frontowej. Widoczna próba dowiązania się do wątku muru. Ponadto widoczna bruzda w licu muru oraz niewielki fragment dekoracji poziomej.

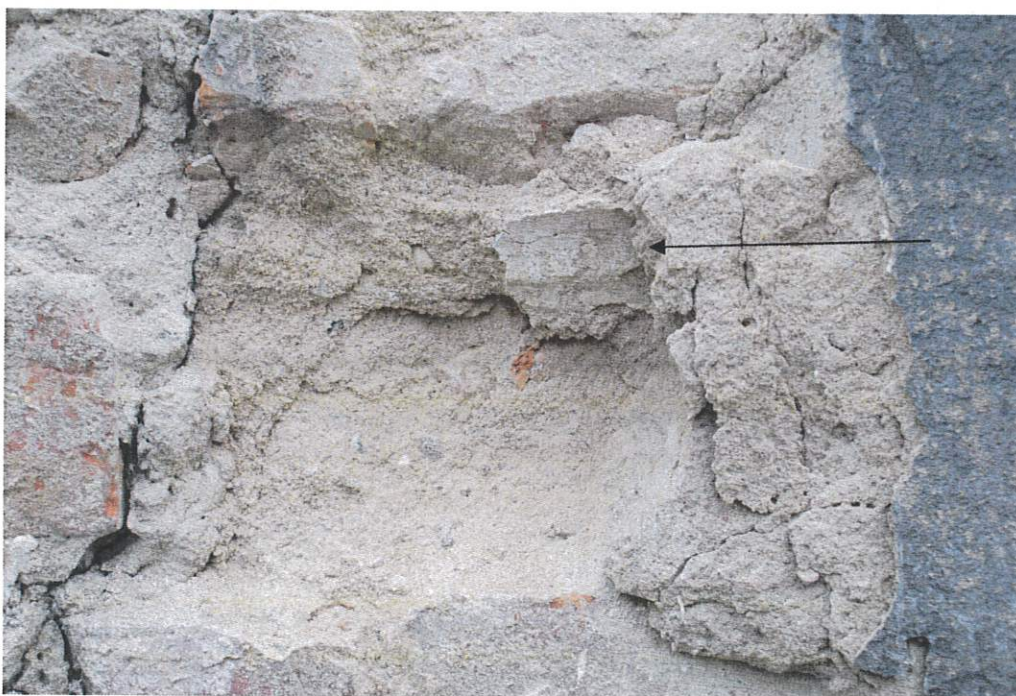
Fot. nr 10 PN fragment odkrywki nr 2 widoczna bruzda w licu muru oraz niewielki fragment opracowanej w tynku poziomej dekoracji z cienką warstwą pobiału.

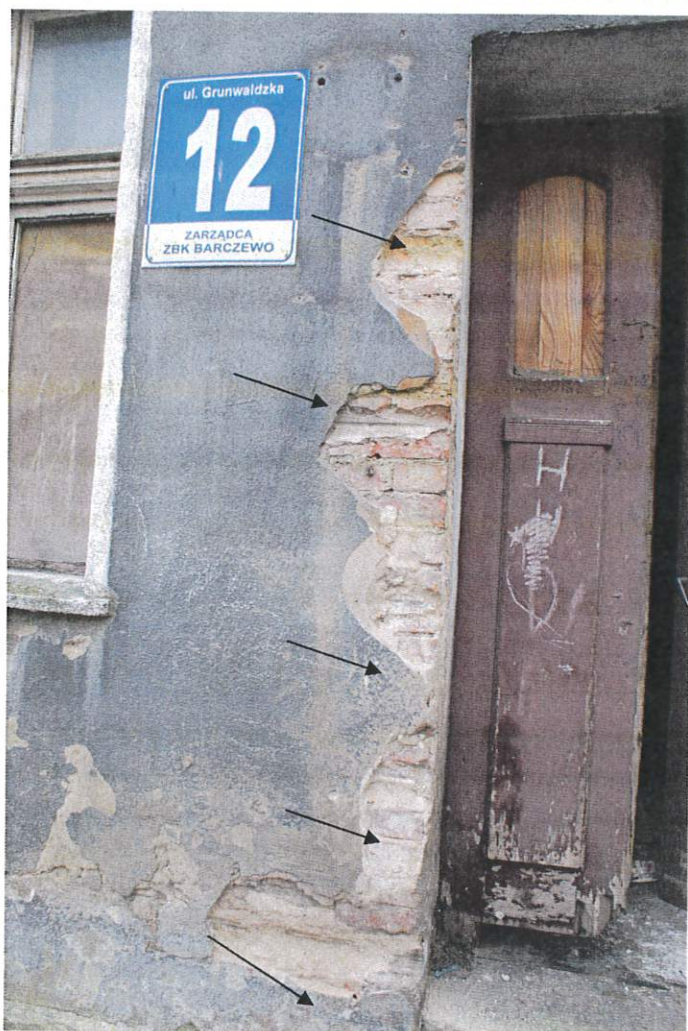
Fot. nr 11 PN. Odkrywka nr 3 wykonana wzdłuż krawędzi otworu drzwiowego w elewacji frontowej (parter). Strzałki wskazują zachowane fragmenty poziomych pasów dekorujących elewację frontową, umieszczonych w odległości co 37 cm, tworzących pseudoboniowanie.

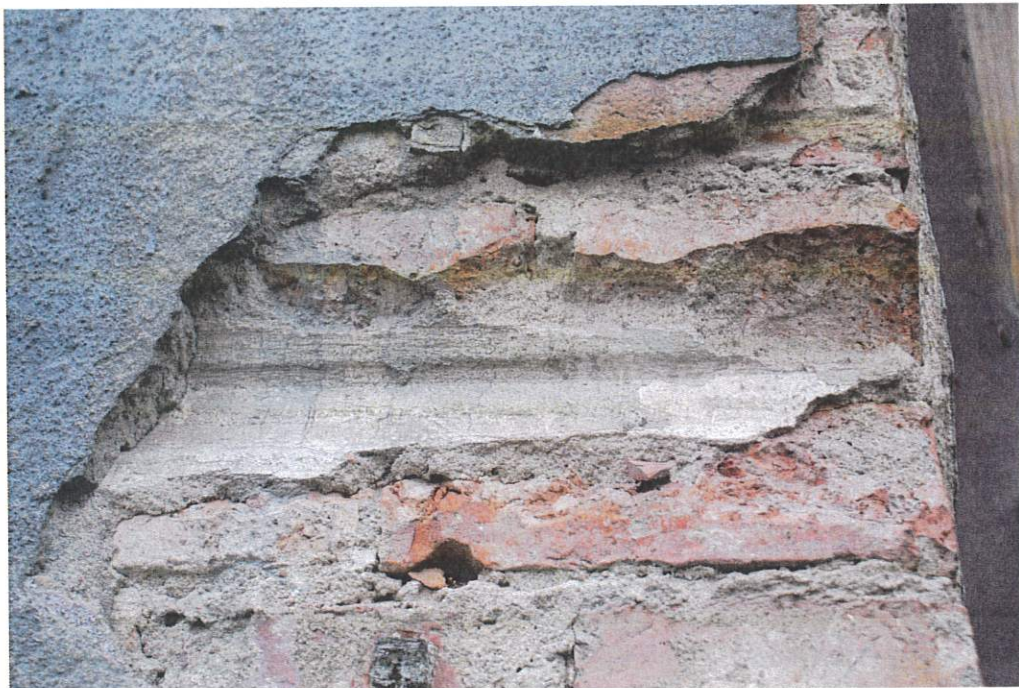
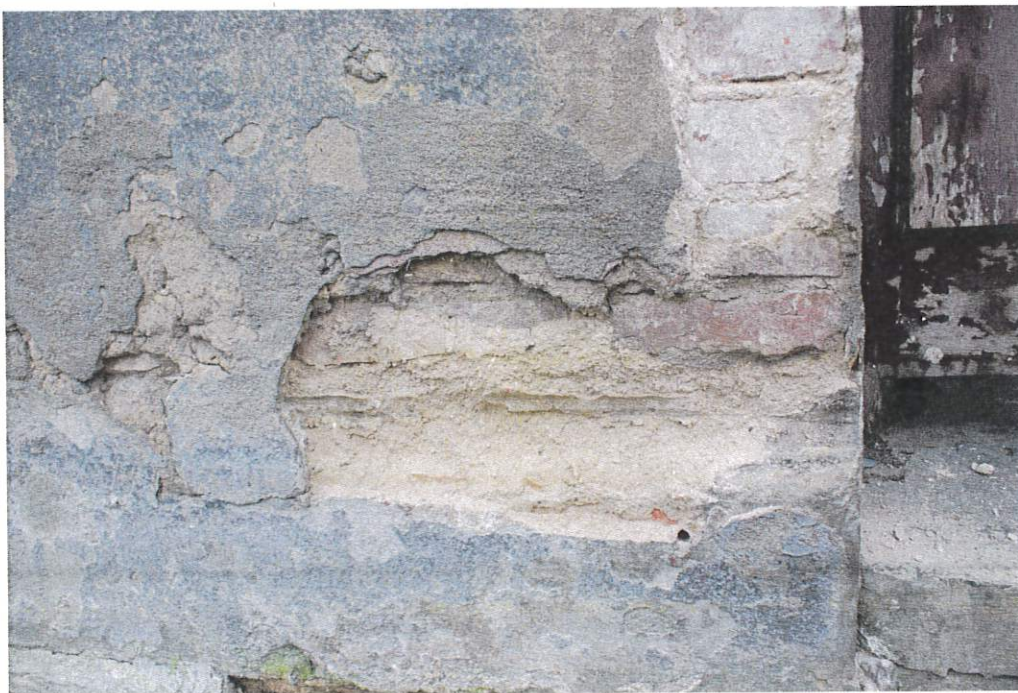
Fotografie nr 13 i 14 PN przedstawiają fragment odkrywki nr 3. Wyraźnie widoczna wykonana w licu muru półkolista bruzda z zachowanym dekoracyjnym profilowanym pasem

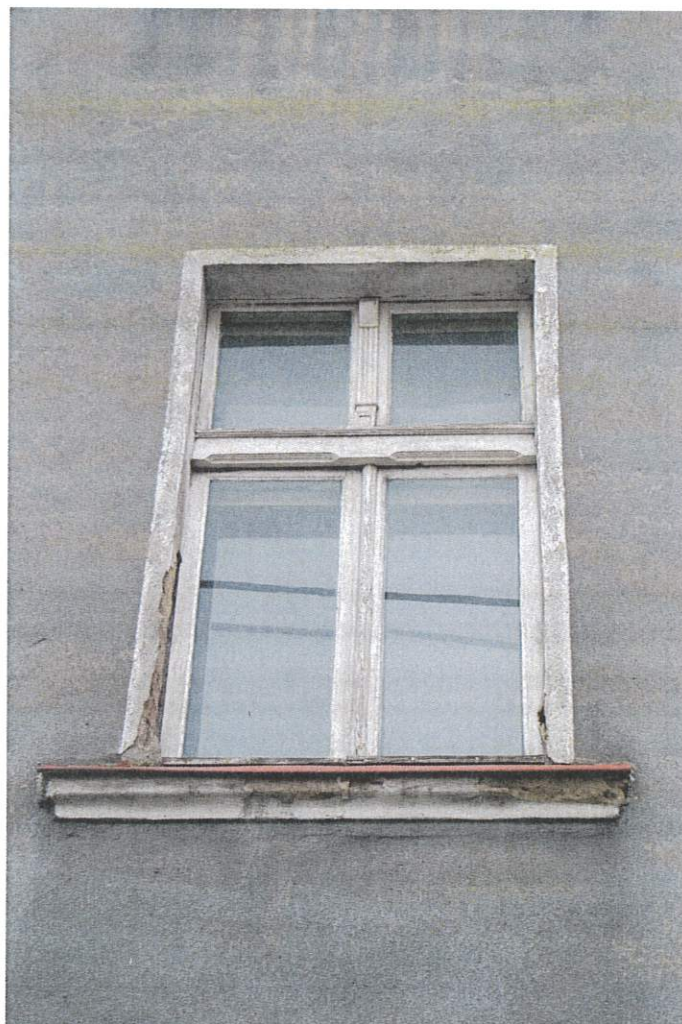
Fot. nr 16A PN

Stolarka okienna znajdując się na I piętrze w elewacji frontowej. Okno o konstrukcji skrzynkowej, dwudzielne, dwupoziomowe, o dominującym ślemieniu. Na dolnej krawędzi ślemienia dwa sfazowania, dodatkowo żłobkowane. Dekoracyjnie opracowana listwa przymykowa górnych skrzydeł okiennych. Dolne skrzydła okienne wtórne.

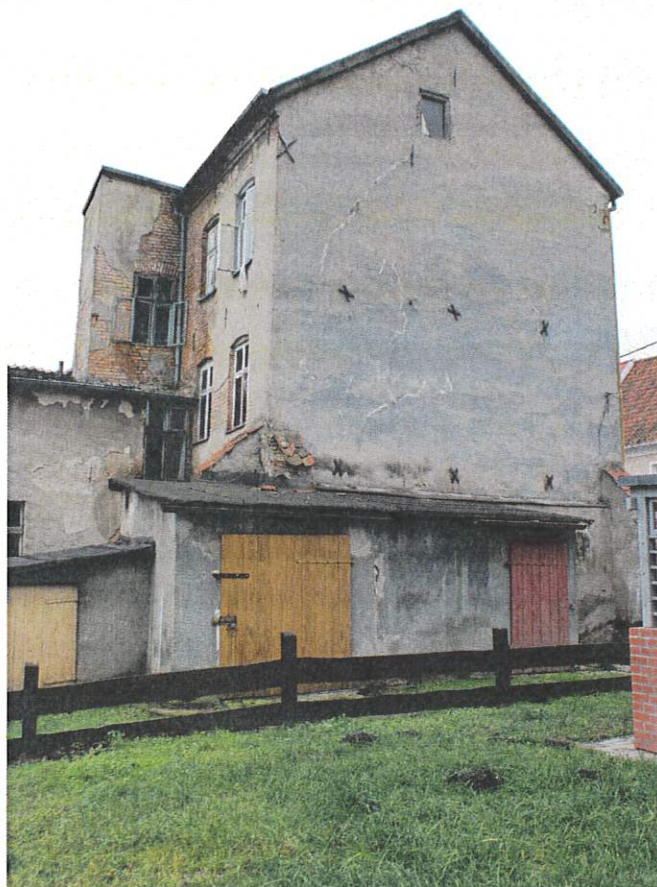
Fot. nr 17W

Widok elewacji wschodniej - szczytowej kamienicy wraz z klatką schodową wzniesioną od strony południowej oraz wtórnie dostawionymi składzikami w miejscu nie istniejącej przedwojennej dwukondygnacyjnej kamieniczki. Na elewacji widoczne kotwy spinające ścianę wschodnią ze stropami poszczególnych kondygnacji. Ponadto do szczytu kamienicy zostały współcześnie dostawione dwa składziki.

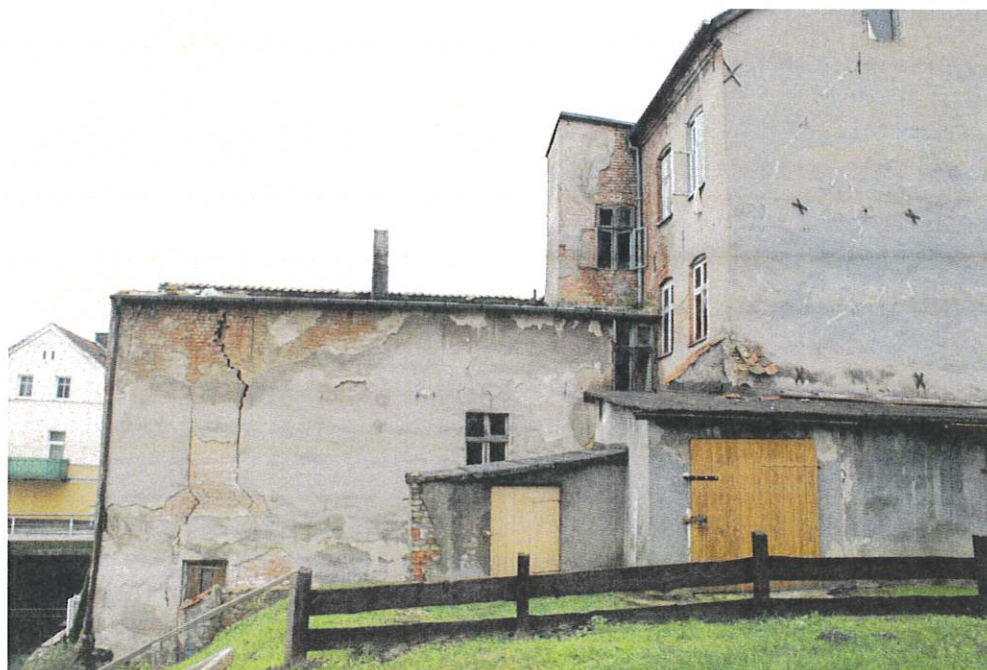
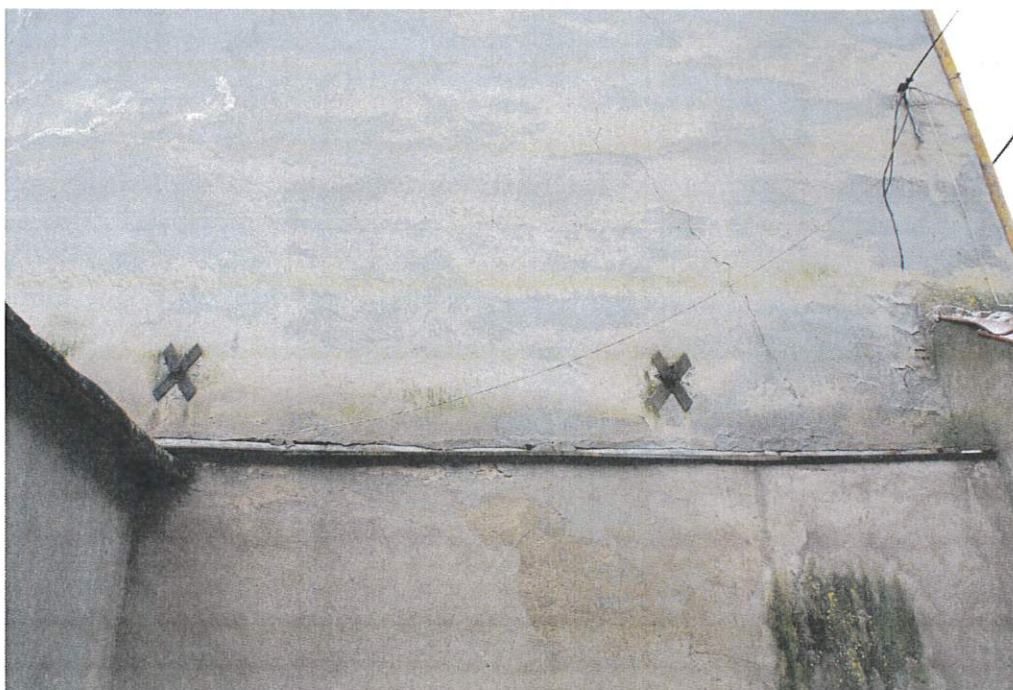
Fot. nr 18W

Widok fragmentu elewacji wschodniej kamienicy wraz z oficyną dostawioną od strony południowej wzdłuż granicy z sąsiednią zachodnią posesją. Oficyna nakryta dachem pulpitowym z zachowanym kominem.

Fotografie nr 19W i 20W, przedstawiają fragment elewacji wschodniej niewidoczny na fot. nr 17 i 18. Na **fotografii nr 19** widoczna odsadzka muru nakryta obróbką blacharską oraz kotwy spinające stropy ze ścianą wschodnią. Pogrubiona ściana w tym miejscu jest najprawdopodobniej pozostałością po sąsiedniej (nieistniejącej) kamienicy. **Fotografia nr 20W** przedstawia **odkrywkę nr 4 i odkrywkę nr 5** wykonane na ścianie wschodniej pomiędzy szkarpą a składzikiem.

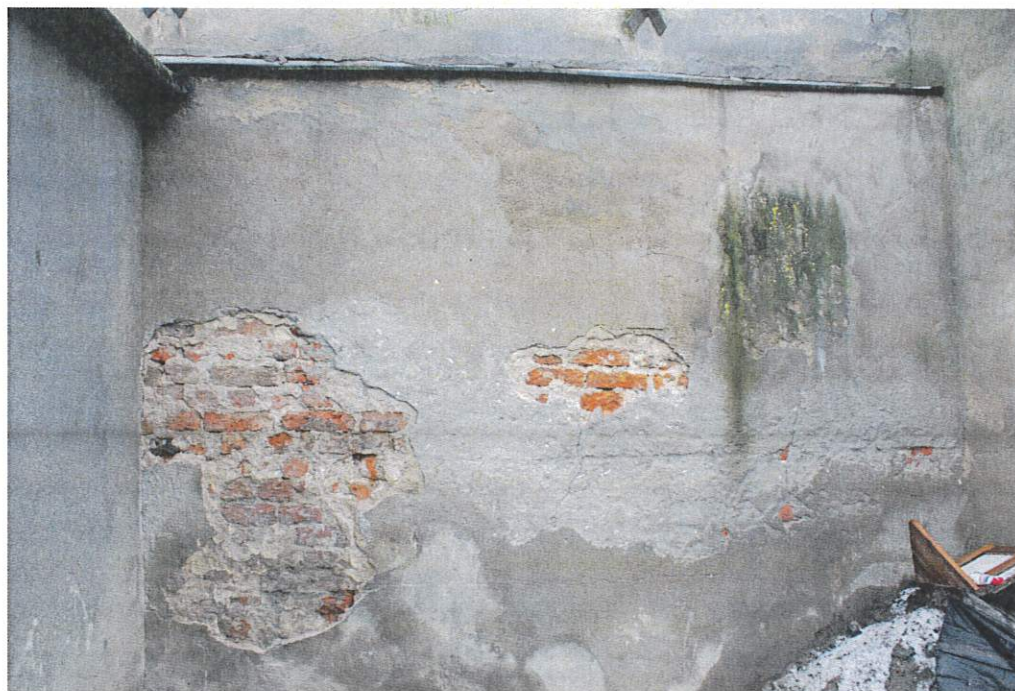
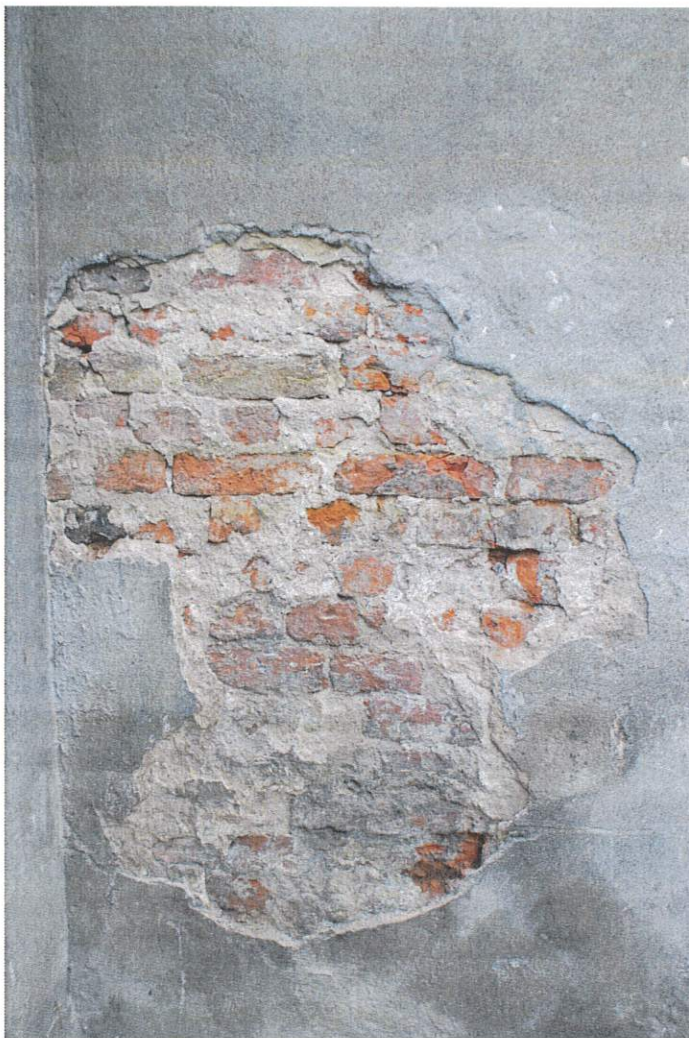
Fotografie nr 21W i 22W

Mur widoczny na **odkrywce nr 4** wzniesiony został z dużej, gotyckiej cegły o wym. 30 cm x 15 cm x 8 cm jednakże układ cegieł jest przemieszany, po części (w górnej partii odkrywki) przypomina watek kowadełkowy, nie ma jednak właściwego dla tego wтку przesunięcia w kolejnej warstwie. W dolnej partii odkrywki występują po sobie dwie warstwy główek oraz warstwa ułożona z $\frac{3}{4}$ cegły. Na zbliżeniu widoczna drobnoziarnista, wapienna zaprawa z drobinami nieprzereagowanego wapna, niestaranie wypełniająca przestrzenie między cegłą.

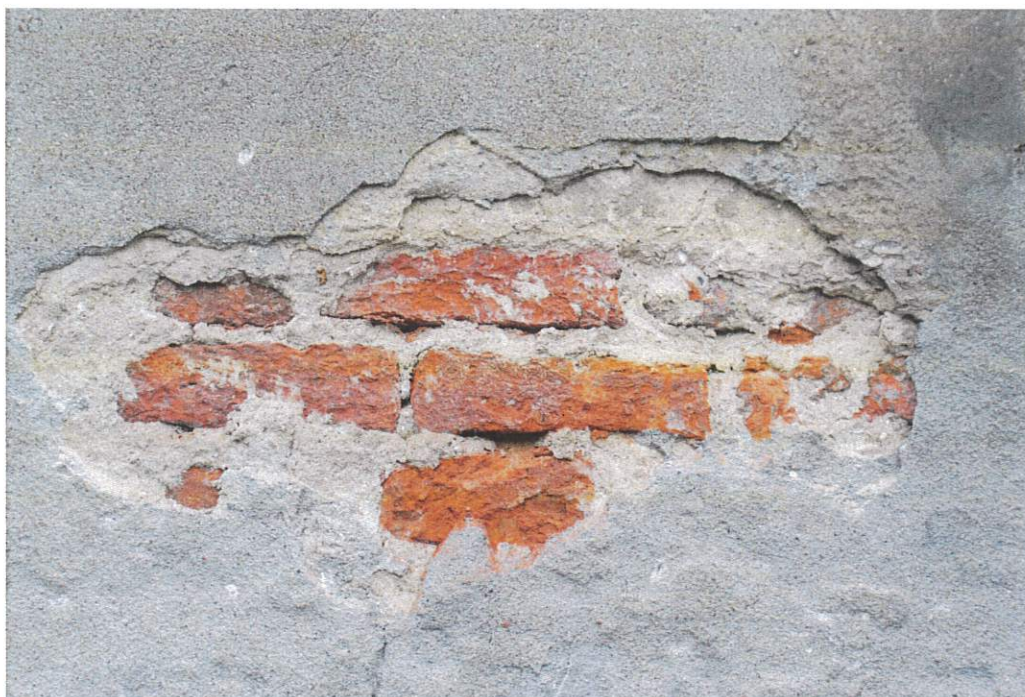
Fotografie nr 23W i nr 24W przedstawiają odkrywkę nr 5, która została wykonana w celu potwierdzenia zamurowanego otworu, odnalezionego po wewnętrznej stronie ściany. Jednakże na zewnątrz nie odnaleziono charakterystycznego, po zamurowanym przejściu, szwu. Cegła podobnie jak na sąsiedniej odkrywce gotycka o wym. 30 cm x 15 cm x 8 cm. Na zbliżeniu widoczna drobnoziarnista, wapienna zaprawa z drobinami nieprzereagowanego wapna, widoczne lasowanie cegły.

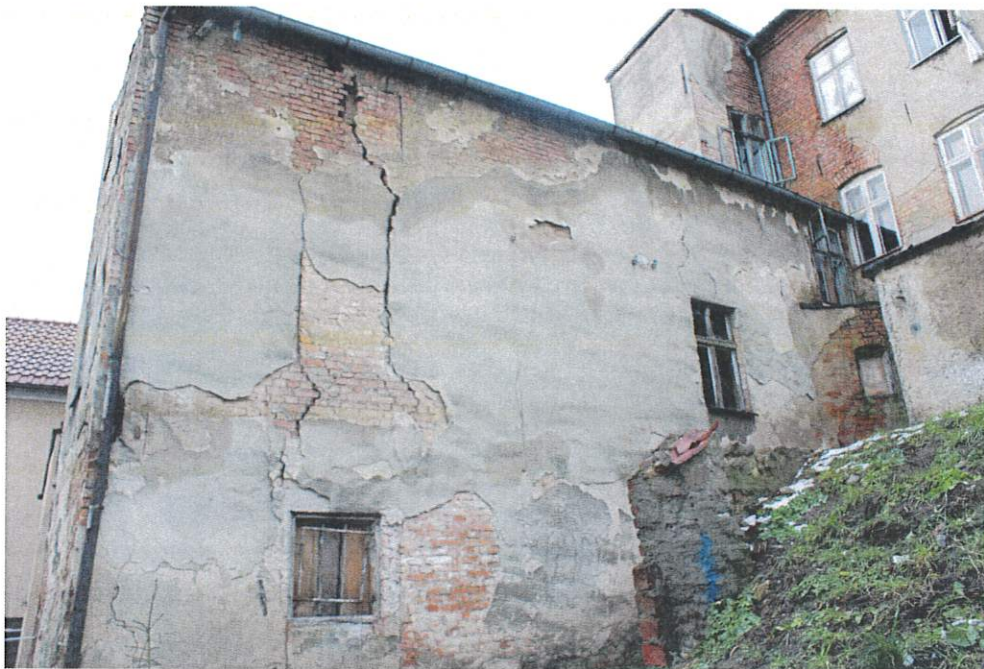
Fotografie nr 25W i nr 26W przedstawiają elewację wschodnią oficyny. Mur oporowy podtrzymujący skarpe oraz rzeka (kanał młyński) uniemożliwiły zrobienie pełnego ujęcia elewacji. W północnym narożniku (na zdjęciu po prawej) na poziomie I piętra nadwieszono przejście, wiodące z pomieszczenia tylnego traktu kamienicy bezpośrednio do oficyny, co sugeruje łączne wykorzystywanie tych pomieszczeń. Obecnie zamurowane.

Na **fotografii 26W** widoczne dwa kwadratowe (wtórne) otwory okienne, pozbawione stolarek, znajdujące się w przyziemiu oficyny, które doświetlają korytarz. Z uwagi na kilkustopniową różnicę poziomu umieszczone zostały na różnych poziomach.

Znaczne Odspojenie południowej partii ściany spowodowane uszkodzeniem narożnika budynku w partii przy gruncie.

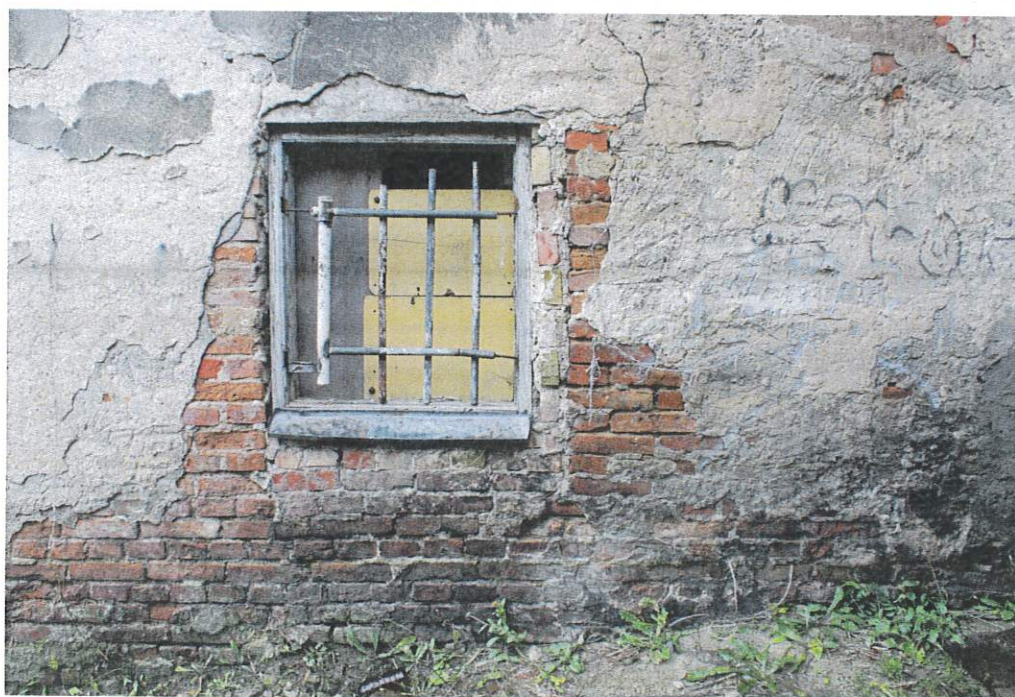
Fot. nr 30W

Widoczne na **fotografii nr 30 W** drugie okno przyziemia (północne), również zostało zmniejszone, zarówno jeśli chodzi o wysokość jak i szerokość. Brak w nim kompletnej stolarki okiennej, pozostała ościeżnica.

Na odsłoniętej spod tynku partii muru widoczny wążek krzyżowy, cegła o wymiarach 25 cm x 12 cm x 6,5 cm.

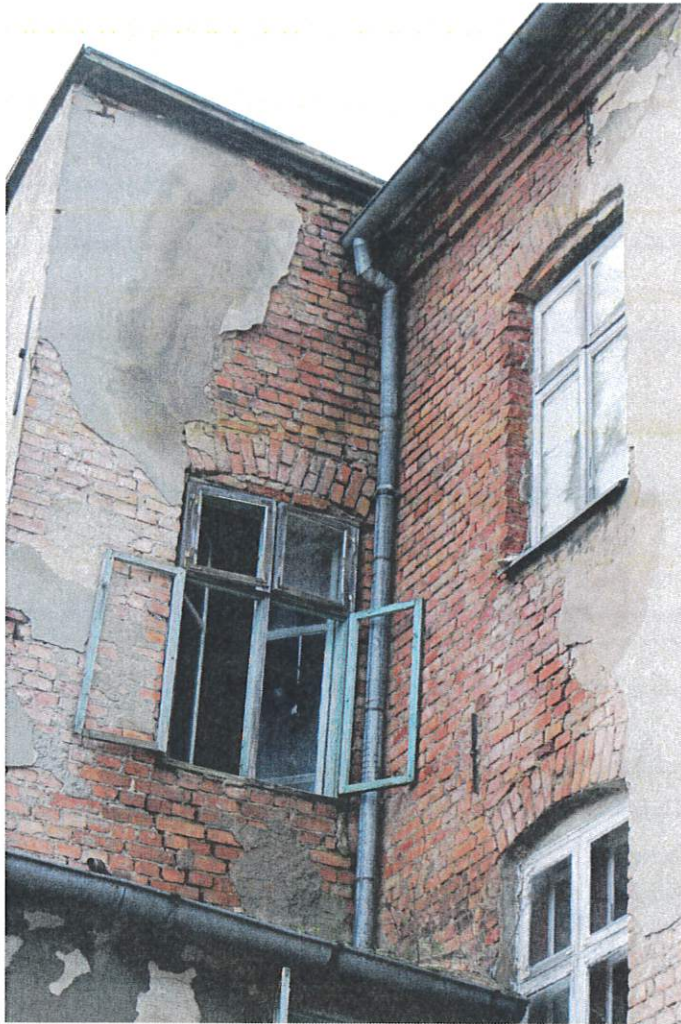
Fot. nr 31W ukazuje elewację wschodnią klatki schodowej doświetlonej oknem o konstrukcji ościeżnicowej ze stałym krzyżem okiennym tzw. okno polskie. Mur w wążku krzyżowym. Cegła o wymiarach 25 cm x 12 cm x 6,5 cm.

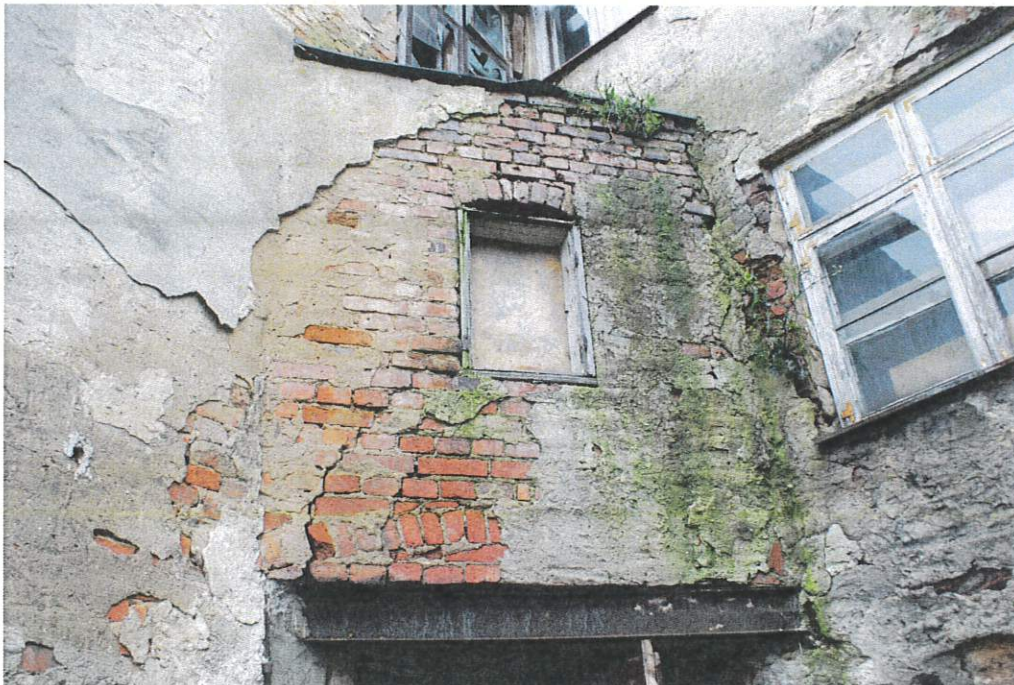
Fot. nr 32W

Fotografia nr 32W przedstawia łącznik komunikujący pomieszczenia tylnego traktu kamienicy z pomieszczeniami piętra oficyny. Wyraźnie widoczny

szew w miejscu gdzie ściana łącznika dobija do elewacji południowej kamienicy tu: mur gotycki (na zdjęciu po prawej). W miejscu gdzie ściana łącznika łączy się ze ścianą oficyny, wyraźne przesunięcie warstw cegły, spoiny i warstwy obu murów nie pokrywają się ze sobą. Tym samym można przyjąć, że mury oficyny i łącznika nie są sobie współczesne. Łącznik został wprowadzony później.

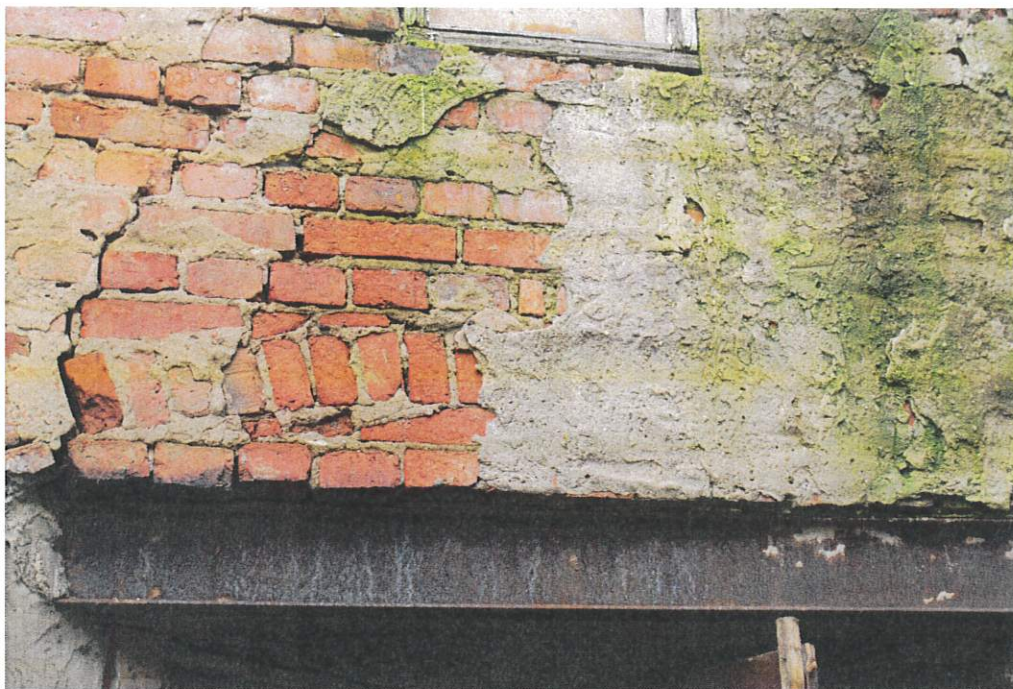
Fot. nr 33W

Ściana łącznika murowana w wążku krzyżowym, oparta na belce stalowej. Widoczny łuk odciążający.

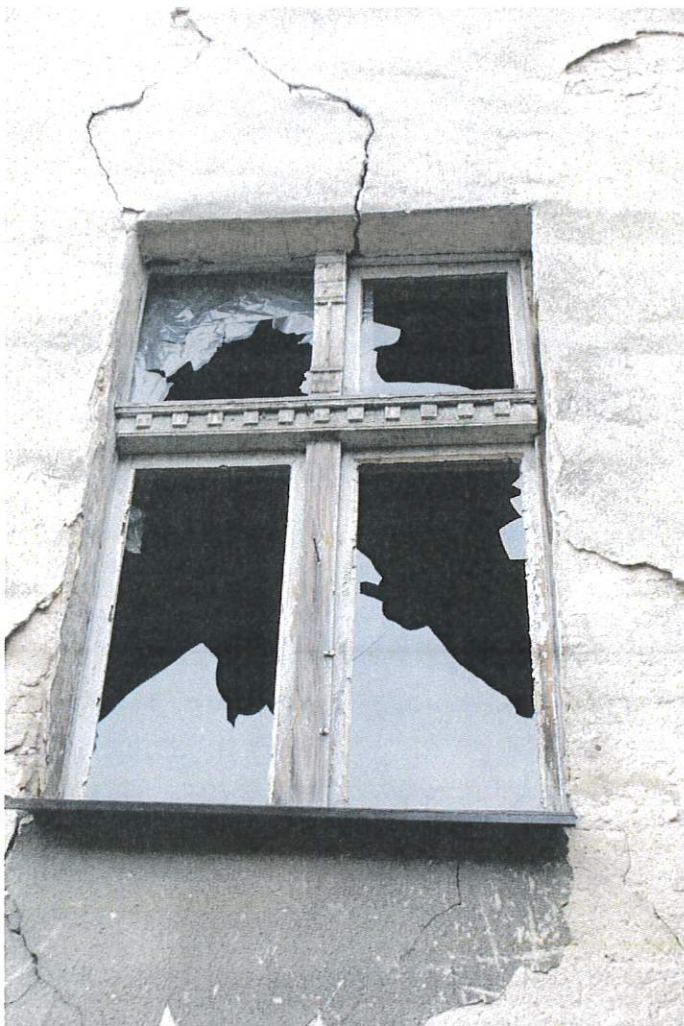
Fot. nr 34W

Jedno z dwóch, oryginalnie zachowanych okien oficyny. Stalarka o konstrukcji skrzynkowej, dwudzielna, dwupoziomowa, ze stałym krzyżem okiennym, o dominującym śłemeniu. Śłemie i słupek dekorowane motywem klasycystycznym. Drugie analogiczne okno znajduje się w elewacji południowej oficyny.

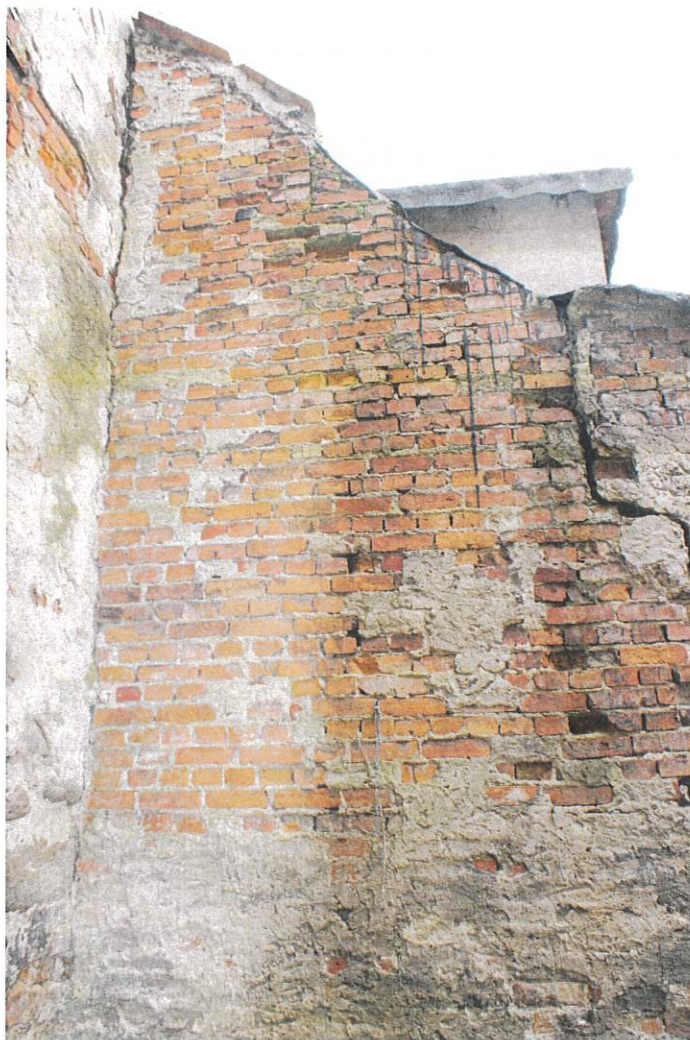
Fot. nr 35W

Szkarpa dostawiona do elewacji
południowej kamienicy,
a jednocześnie ściana oporowa
dla skarpy ziemnej,
na której zbudowano dwa składziki.
Widoczny fragment ściany tylnej
większego z nich.

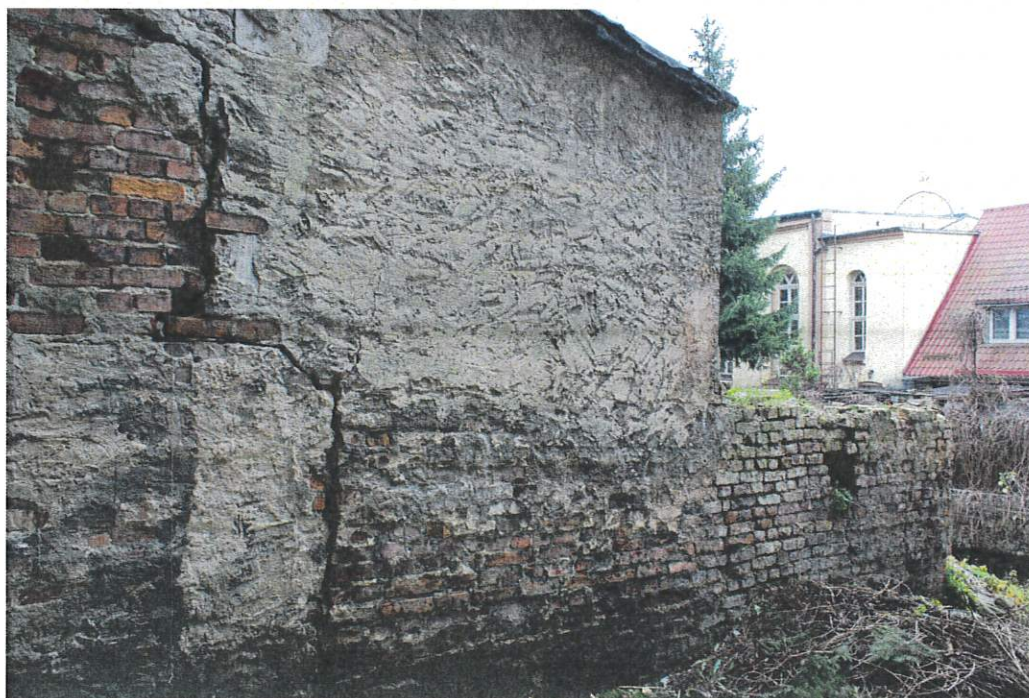
Fot. nr 36W

Murek oporowy na którym posadowiony został mniejszy z dwu składzików.

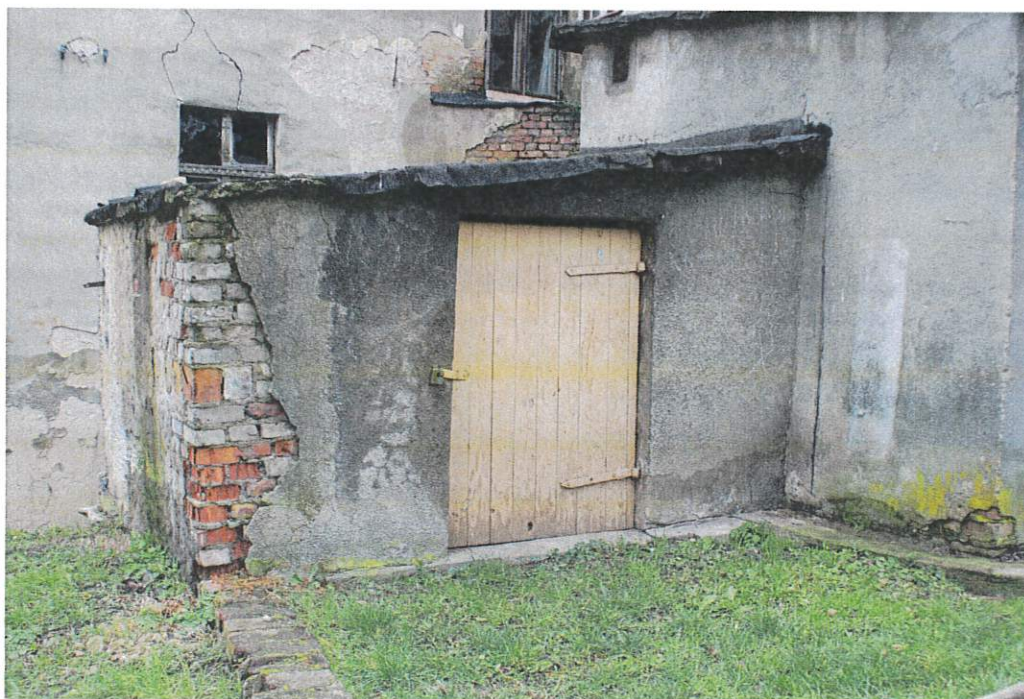
Fot. nr 37W

Jeden z dwu składzików, przylegających od strony wschodniej do budynku przy ul. Grunwaldzkiej 12. Obydwa składziki znajdują się na sąsiedniej posesji. Widoczny zarys fundamentów wcześniejszego budynku.
