BADANIA ARCHITEKTONICZNE KAMIENICY

położonej przy Grunwaldzkiej 12

w Barczewie

Olsztyn, grudzień 2017

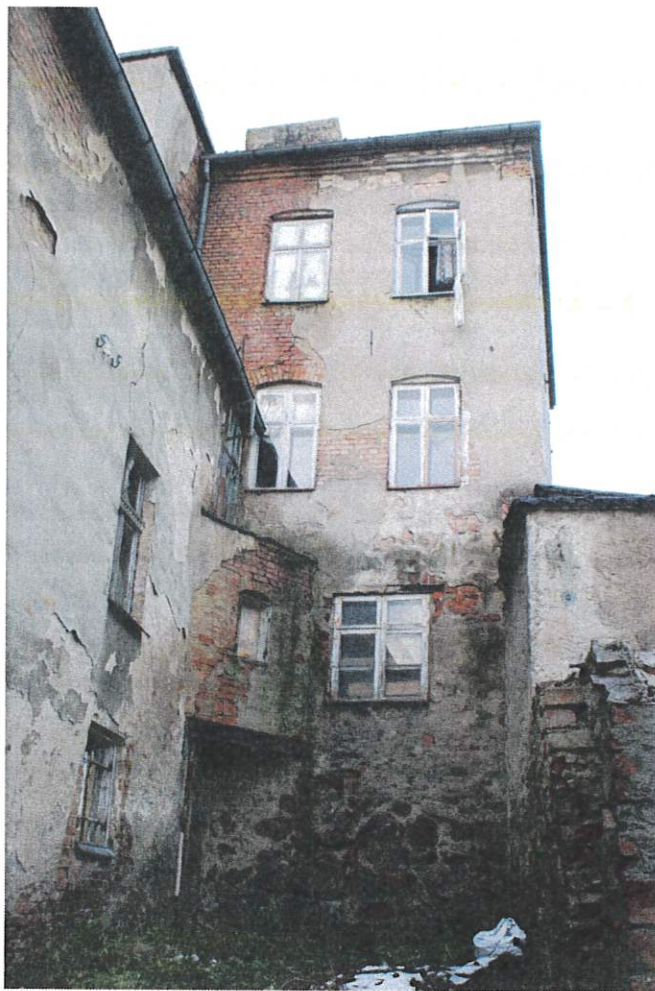
Fot. nr 38PD

Elewacja tylna (południowa) kamienicy w parterze dwuosiowa, z dostawioną klatką schodową po stronie zachodniej. Ściana kamienicy posadowiona na, gotyckim murze, który w dolnej partii wykonany jest z kamienia. Głazy narzutowe układane warstwami. Na wysokości parteru mur gotycki został otynkowany. Przepruto w nim otwór okienny. Elewacja tynkowana na gładko. Zwieńczona uskokowym gzymsem podokapowym, ułożonym z trzech warstw główek, schodkowo wystających przed lico muru, tynkowanym.

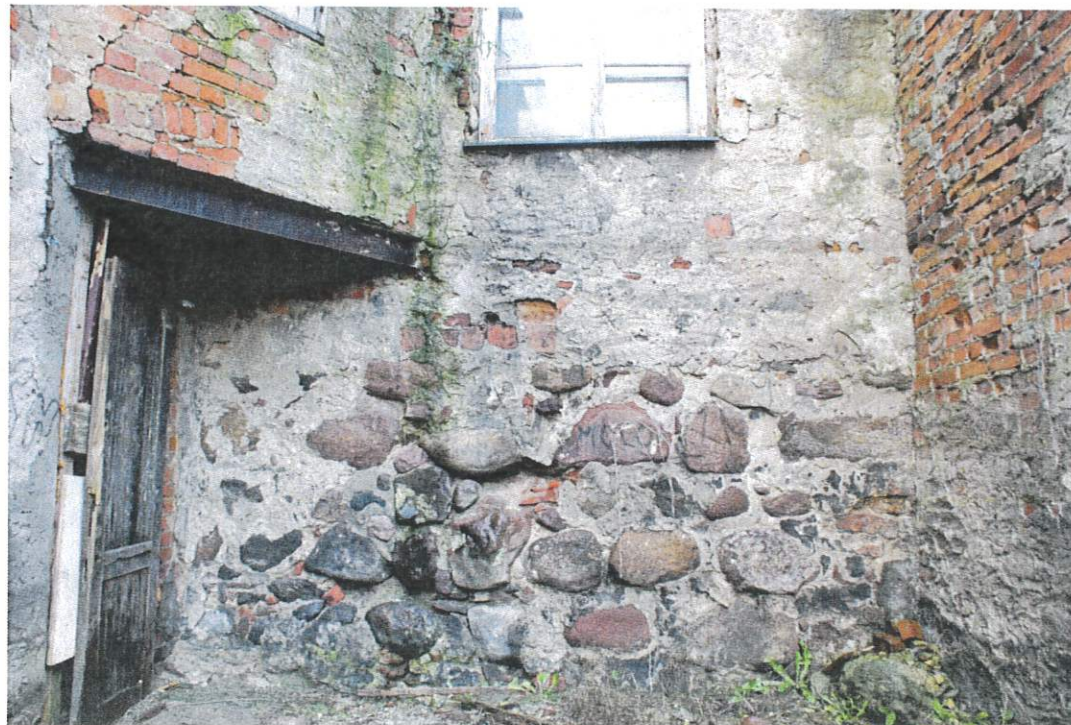
Fotografia nr 39PD przedstawia dolną partię elewacji południowej, tj. gotycki mur wzniesiony z głazów narzutowych układanych warstwami z drobnym tłucznem ceramicznym stanowiącym wypełnienie tzw. *grand appareil*. Powyżej mur ceglany, cegła gotycka o wym. 30 cm x 15 cm x 8cm. Miejskami układana na płasko. Wtórnie tynkowany.

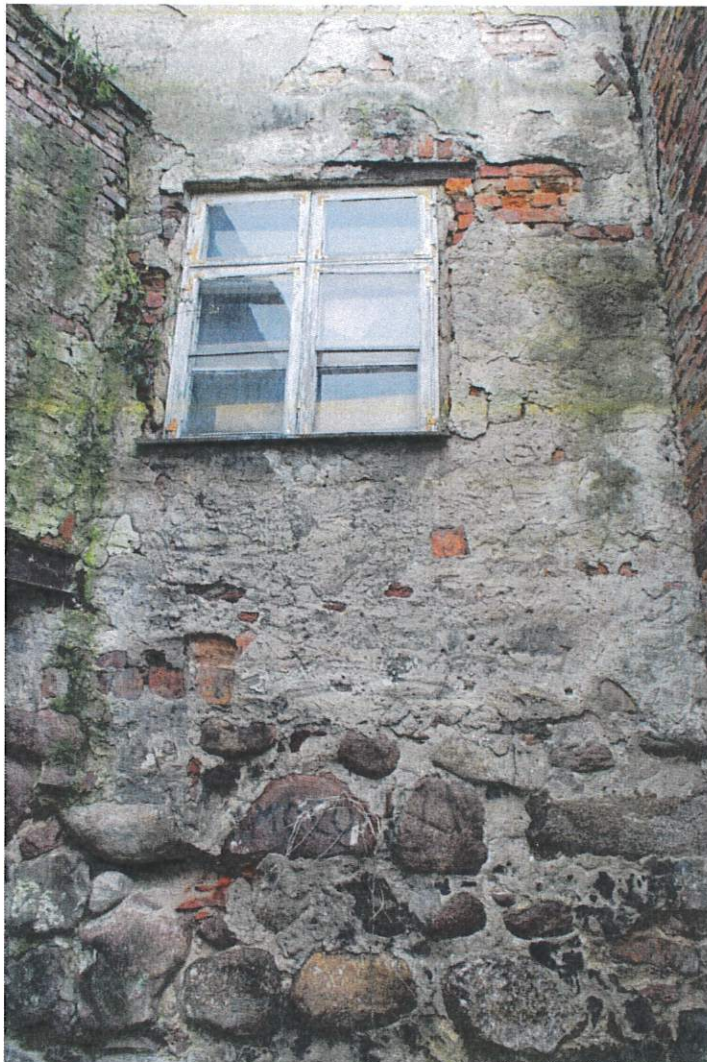
Fot. nr 40PD

Fotografia przedstawia fragment elewacji tylnej – poziom piwnic i parteru. W murze wybito otwór okienny, którego nadproże wzmocniono belką stalową. Stolarza okienna o konstrukcji ościeżnicowej tzw. okno polskie, dwudzielna dwupoziomowa o stałym krzyżu okiennym. Ramiaki podślemienia podzielone pojedynczym, poziomym szprosem. Okucia i zawiasy kątowe.

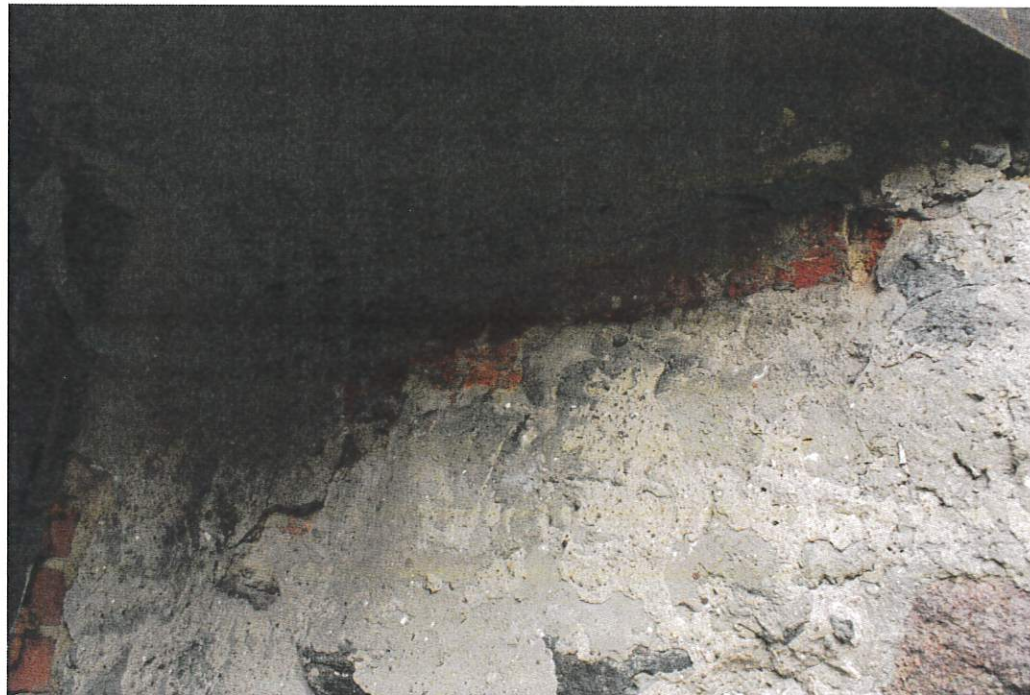
Fot. nr 41PD

Fotografia przedstawia fragment wiatku gotyckiego, znajdujący się pod nadwieszonym łącznikiem. Cegła o wymiarach 30 cm x 15 cm x 8cm.

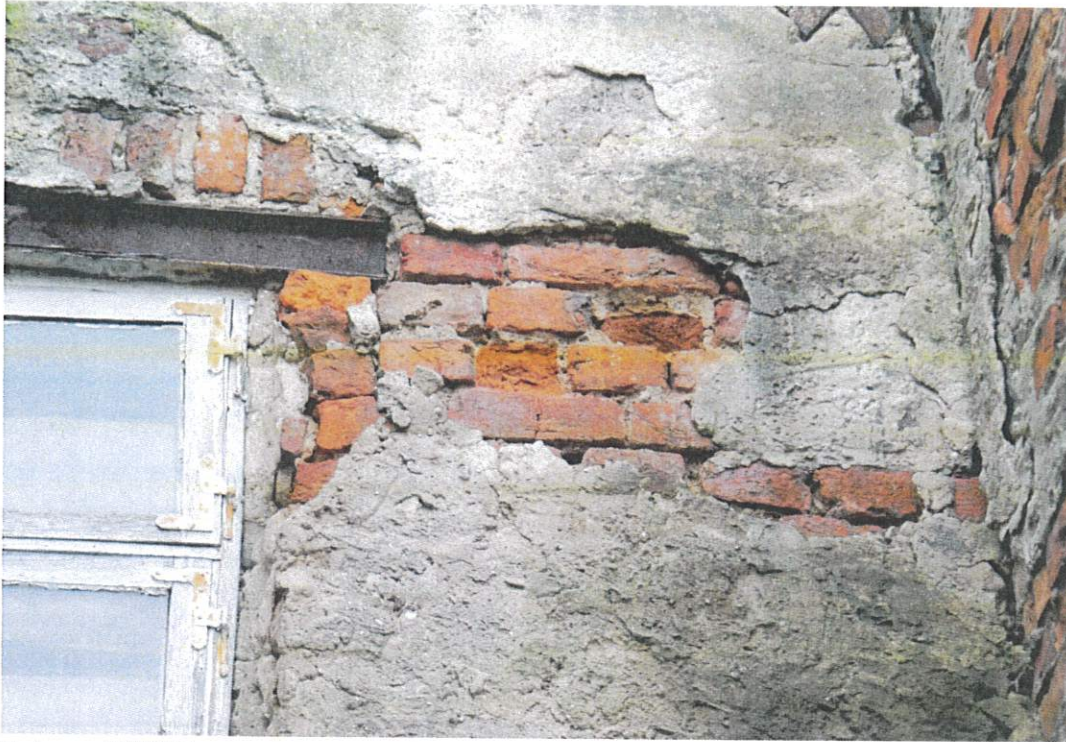
Fot. nr 41APD

Na fotografii widoczny fragment muru, wzniesionego z cegły gotyckiej o wym. 30 cm x 15 cm x 8cm, brak zachowanego wążku, w licu dominują główki jak w wążku blokowym. Ponadto na fotografii widoczne zawiasy kątowe stolarki okiennej oraz stalowy dwuteownik wzmacniający nadproże.

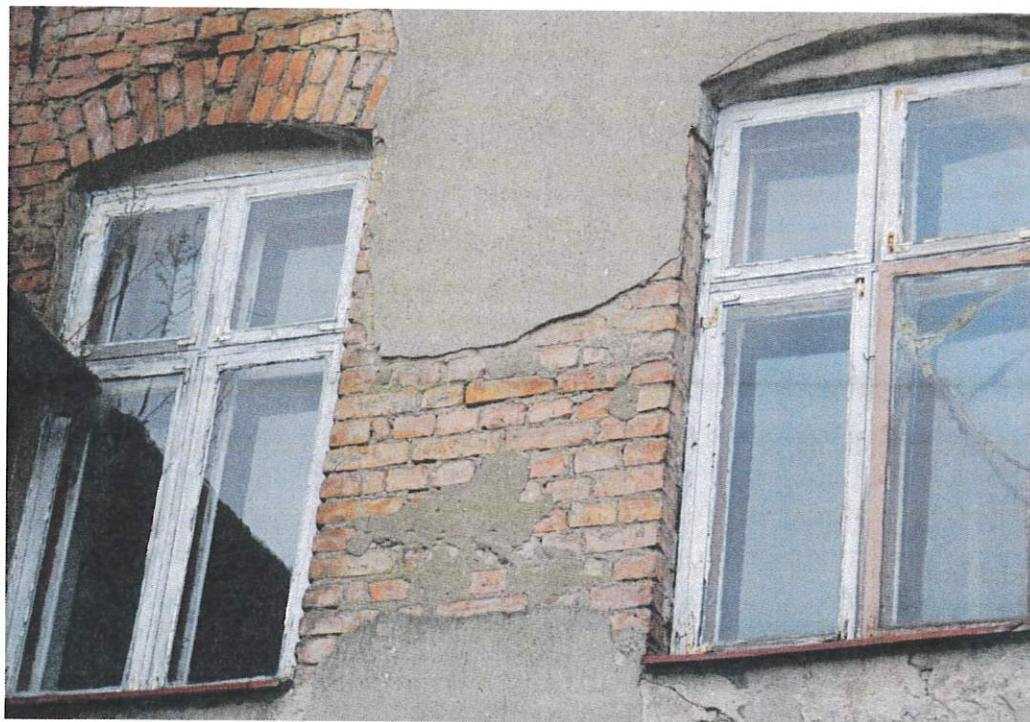
Fot. nr 42PD

Fragment elewacji południowej I piętro. Ściana murowana w wążku kowadełkowym, cegła o wymiarach 25 cm x 12 cm x 6,5 cm. Starannie opracowane łuki odciążające nadproży.

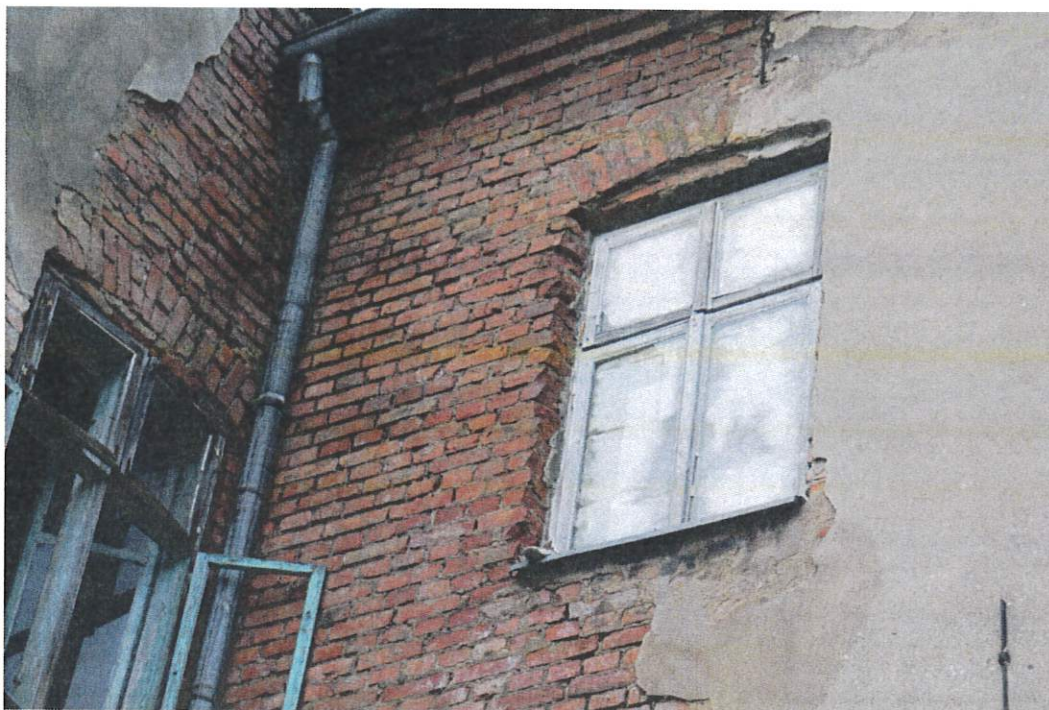
Fot. nr 43PD

Fragment elewacji południowej II piętro. Ściana murowana w wążku kowadełkowym, cegła o wymiarach 25 cm x 12 cm x 6,5 cm. Starannie opracowane łuki odciążające nadproży.

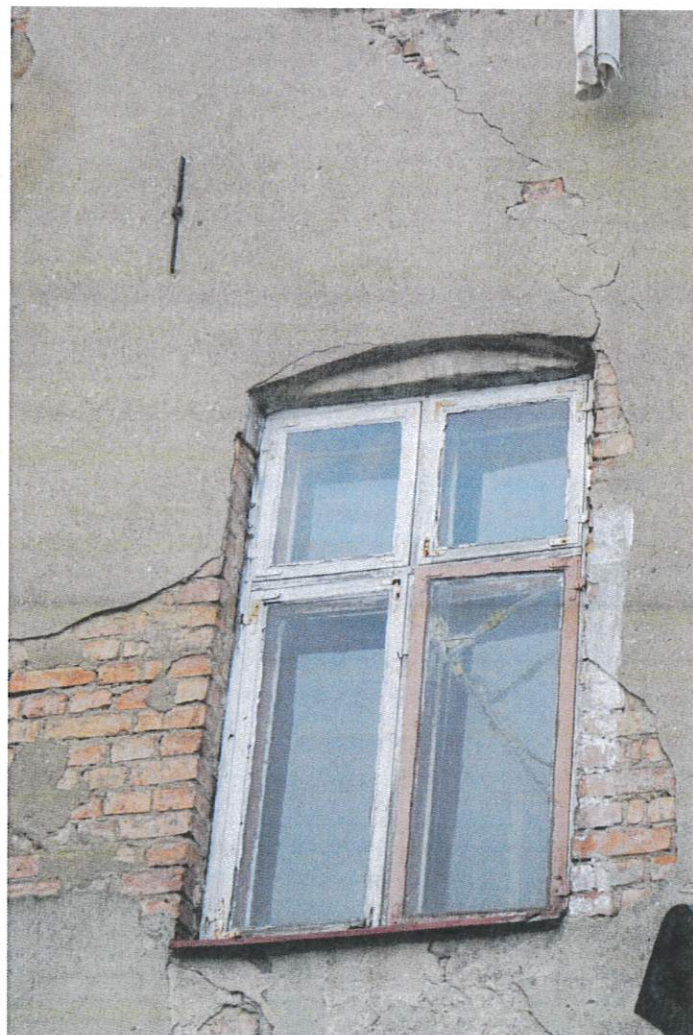
Fot. nr 44PD

Znajdująca się w elewacji tylnej stolarka okienna o konstrukcji ościeżnicowej tzw. okno polskie, dwudzielna, dwupoziomowa o stałym krzyżu okiennym.

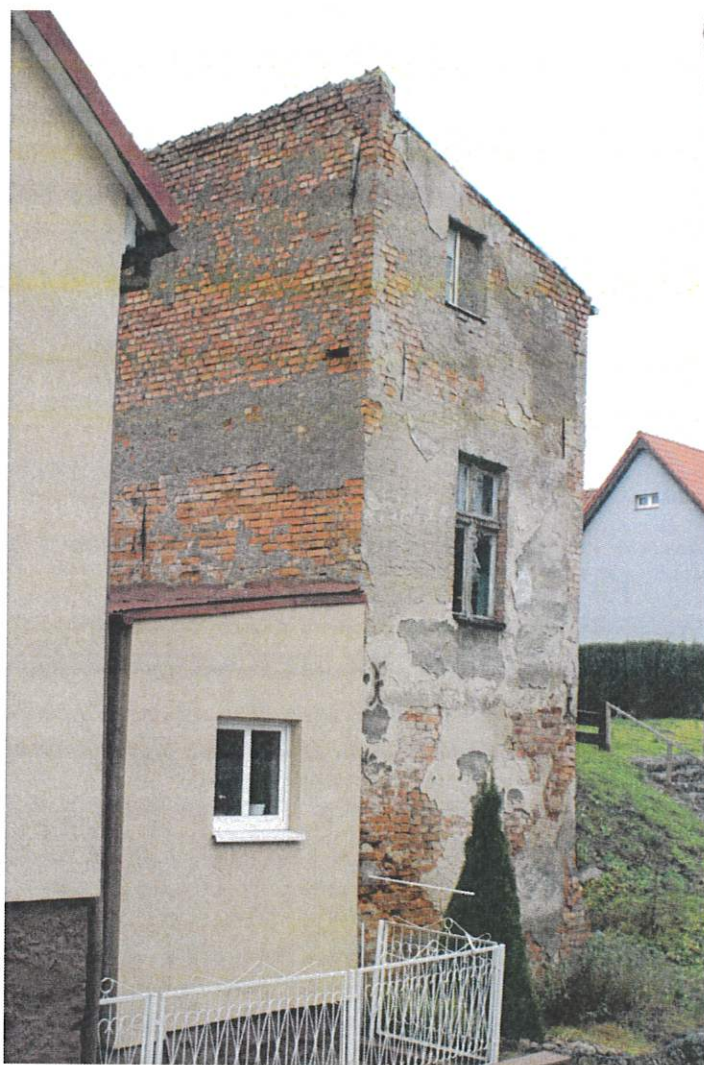
Fot. nr 45PD

Elewacja południowa – szczytowa oficyny jednoosiowa, z jednym z dwu oryginalnie zachowanych okien. Stalarka analogiczna jak w elewacji wsch. Widoczne kotwy spinające stropy ze ścianą szczytową.

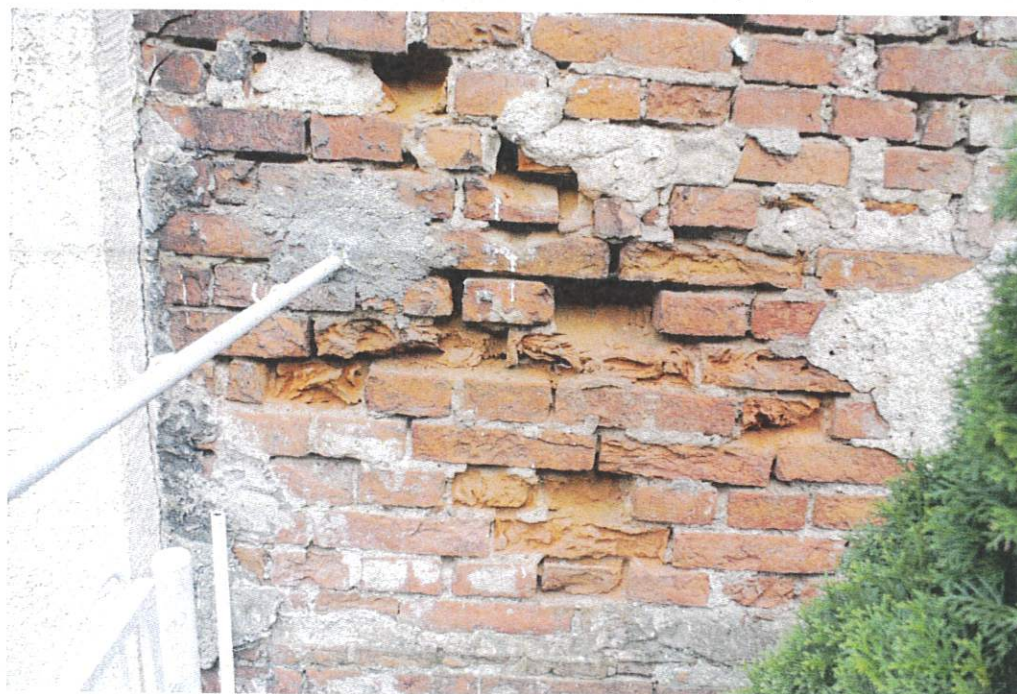
Fot. nr 46PD Fragment elewacji południowej oficyny- narożnik zachodni. Daleko posunięta destrukcja cegły- lasowanie. Cegła ułożona w wążku krzyżowym.

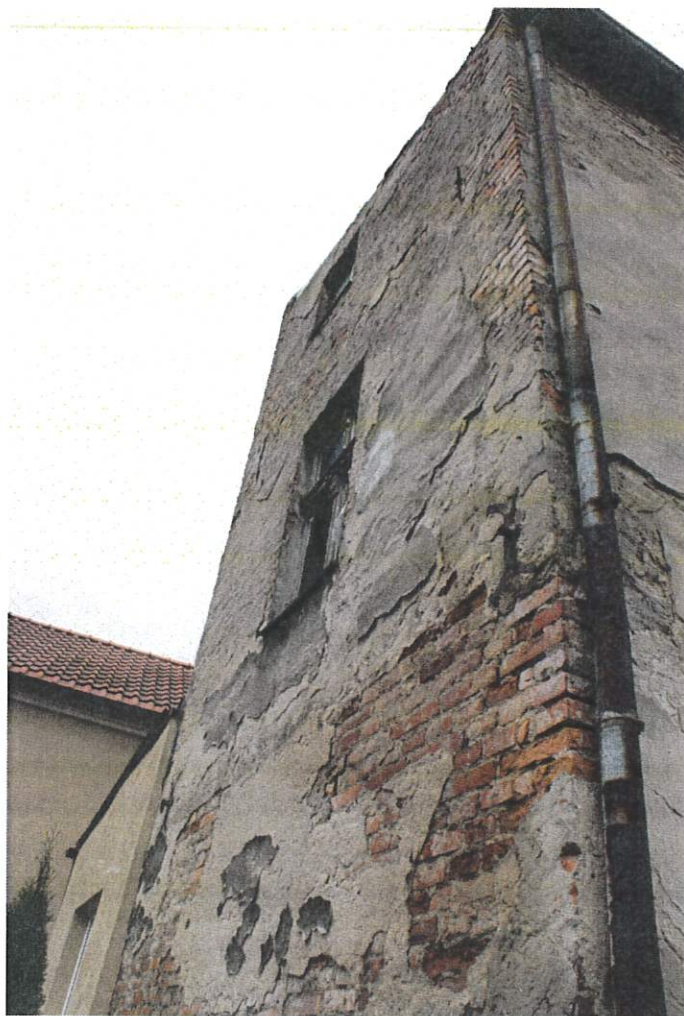
Fot. nr 47PD

Widok elewacji południowej oficyny w partii piętra i poddasza. Ankra spinająca strop.

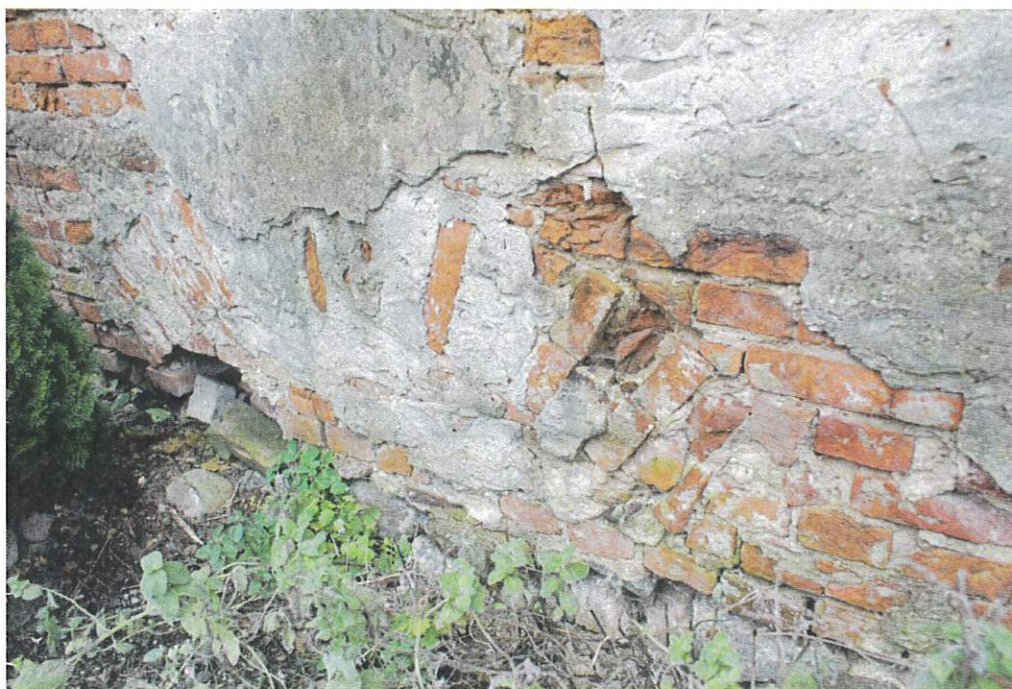
Fot. nr 50PD

Fragment elewacji południowej oficyny w partii przyziemia, widoczny ceglany łuk tuż nad gruntem.

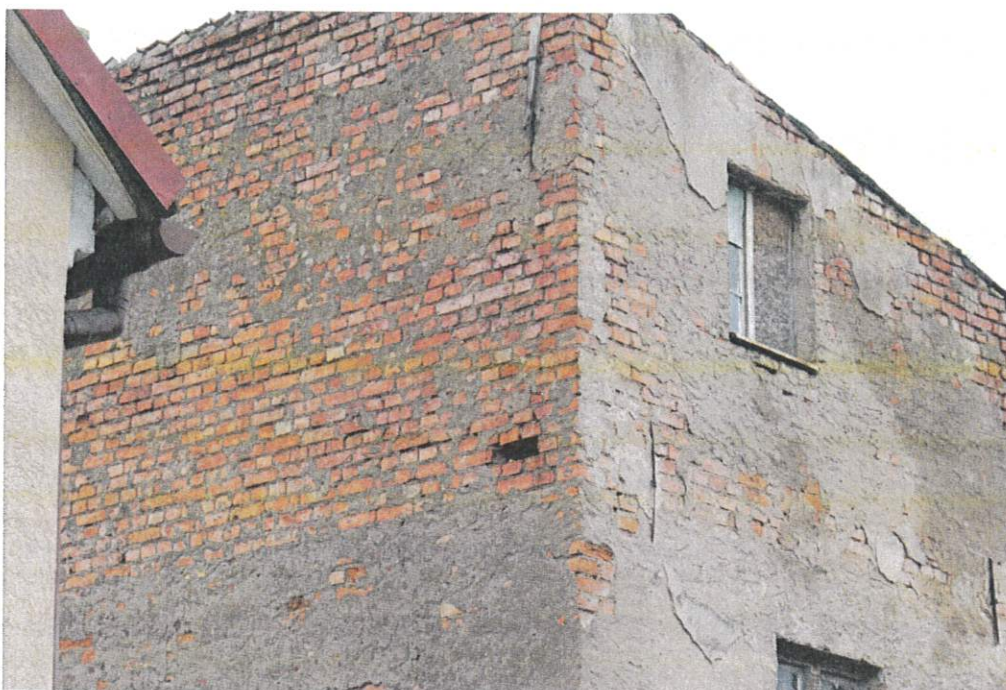
Fot. nr 51PD

Fragment elewacji południowej oficyny partii poddasza. Ściana murowana w wążku krzyżowym, cegła o wymiarach 25 cm x12 cmx 6,5 cm, tynkowana, z prostokątnym wtórnym oknem.

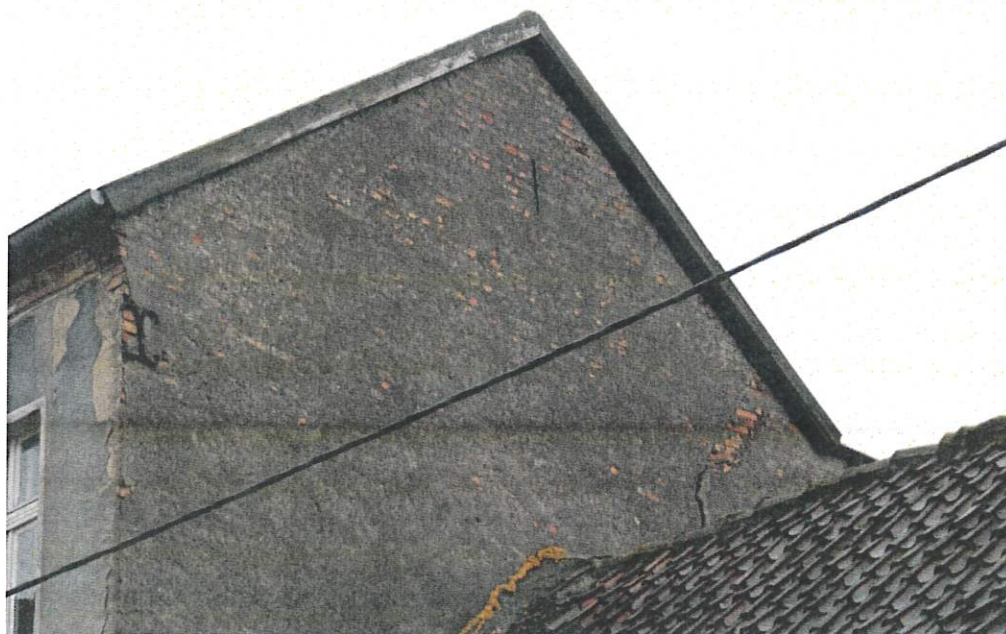
Fot. nr 52Z

Elewacja zachodnia kamienicy ślepa. Ściana murowana w wążku kowadełkowym, cegła o wymiarach 25 cm x12 cmx 6,5 cm, tynkowana.

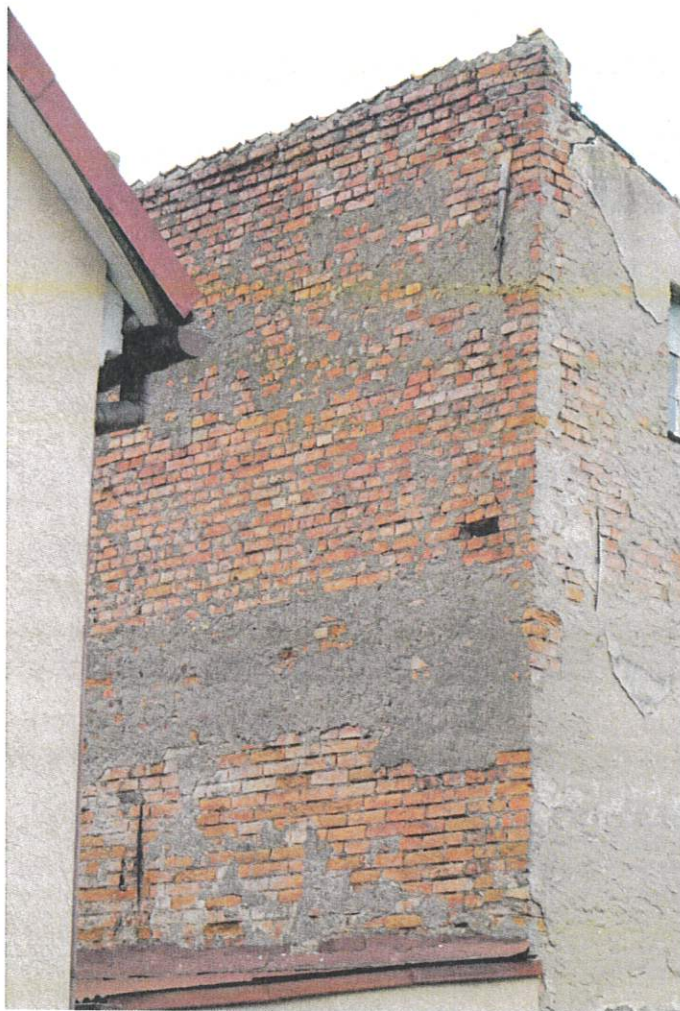
Fot. nr 53Z

Elewacja zachodnia oficyny ślepa. Ściana w partii I piętra murowana w wążku wozówkowym, powyżej ściana poddasza murowana w wążku krzyżowym. Zakończona murem ogniowym. Pierwotnie tynkowana.

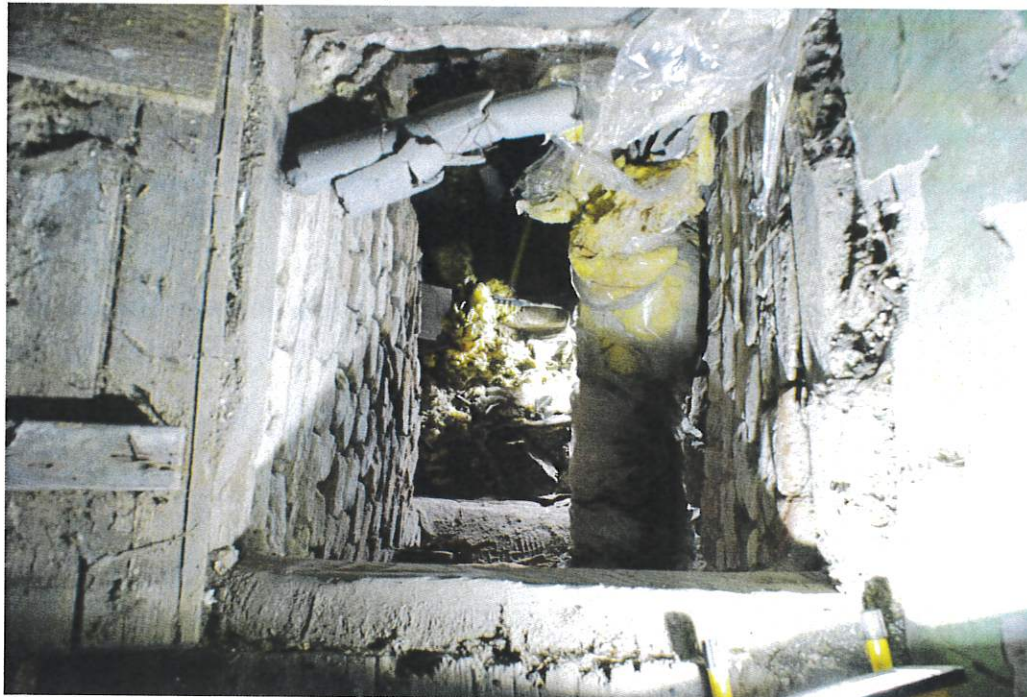
Fot. nr 54

Na **fotografii nr 54** ukazane zostało zejście do piwnicy, znajdującej się pod kamienicą. W podłodze korytarza znajduje się otwór o wymiarach 70 cm x 77 cm, którym można spuścić się do niewielkiego pomieszczenia, znajdującego się bezpośrednio pod korytarzem. Na dół wiedzie swoista „szyja piwniczna” z trzech stron obmurowana. Z uwagi na brak miejsca zapewne nigdy nie było tu schodów, zejść można było jedynie po drabinie.

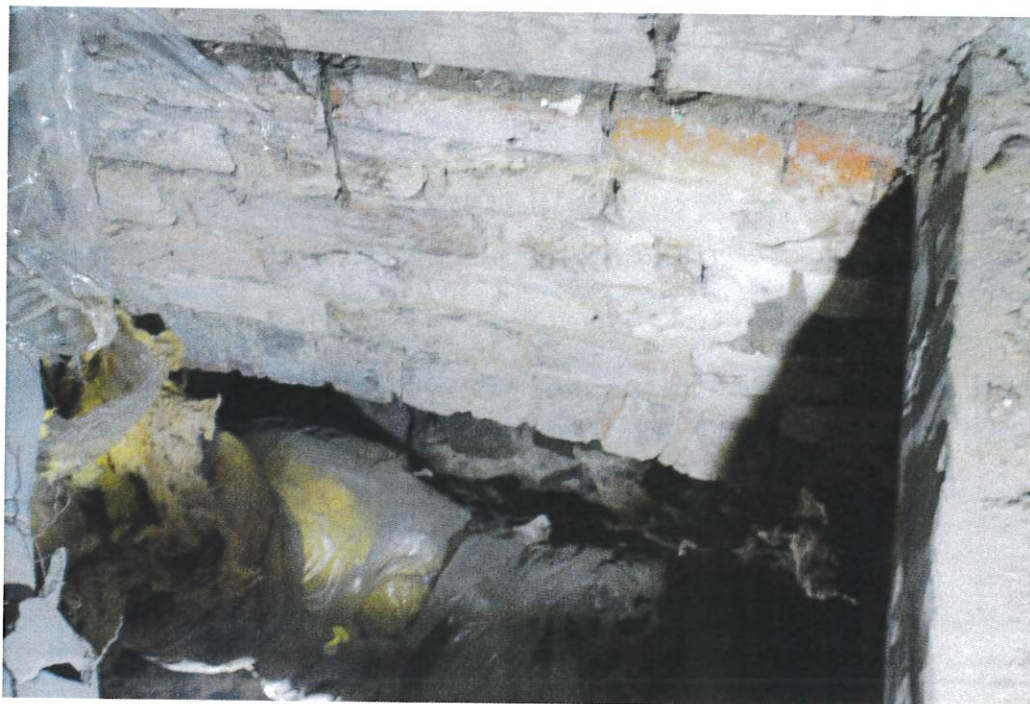
Fot. nr 55

Fotografia nr 55 ukazuje jedną ze ścian wejścia piwnicznego – ściankę wschodnią. Ściana wymurowana z dużych cegieł, ułożonych głównie z główek o wym. 30 cm x 14 cm x 8 cm. Widoczne znaczne zużycie krawędzi ceglanych, tworzące charakterystyczne wyoblenia, zaprawa gliniana, mocno „wypłukana” ze spoin.

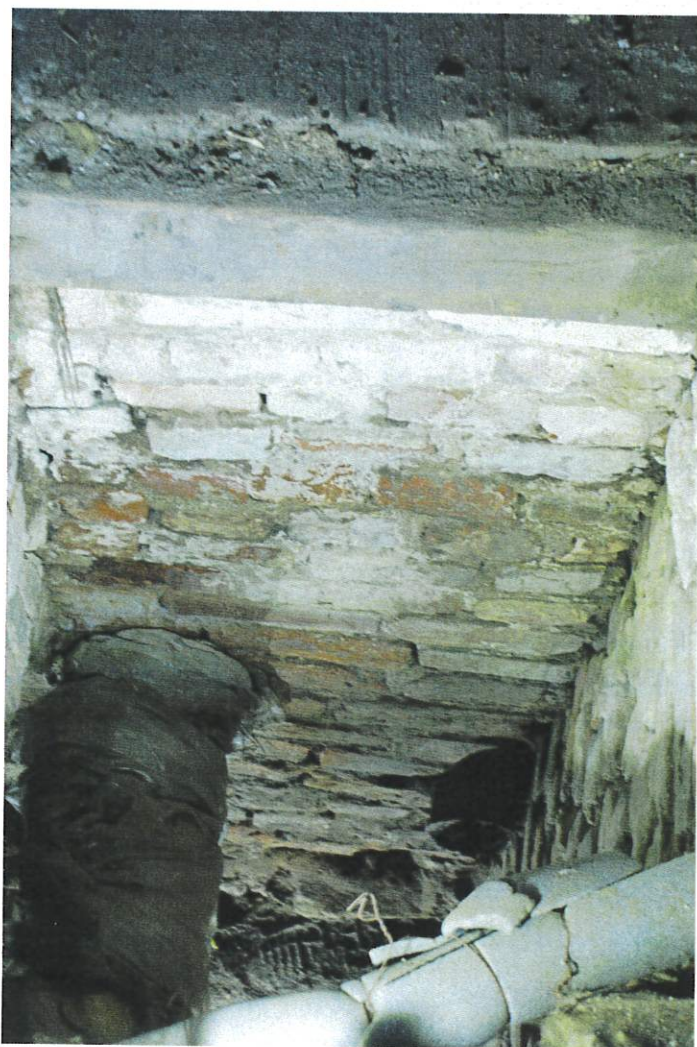
Fot. nr 56

Fotografia nr 56 ukazuje drugą ze ścian wejścia piwnicznego – ściankę zachodnią. Jest to fragment ściany oparty na łuku wykonanym z dużej gotyckiej cegły o wym. 30 cm x 14 cm x 8 cm . Warstwy nie są ułożone w wątku. Znacznie lepszy stan muru niż na przeciwległej ścianie.

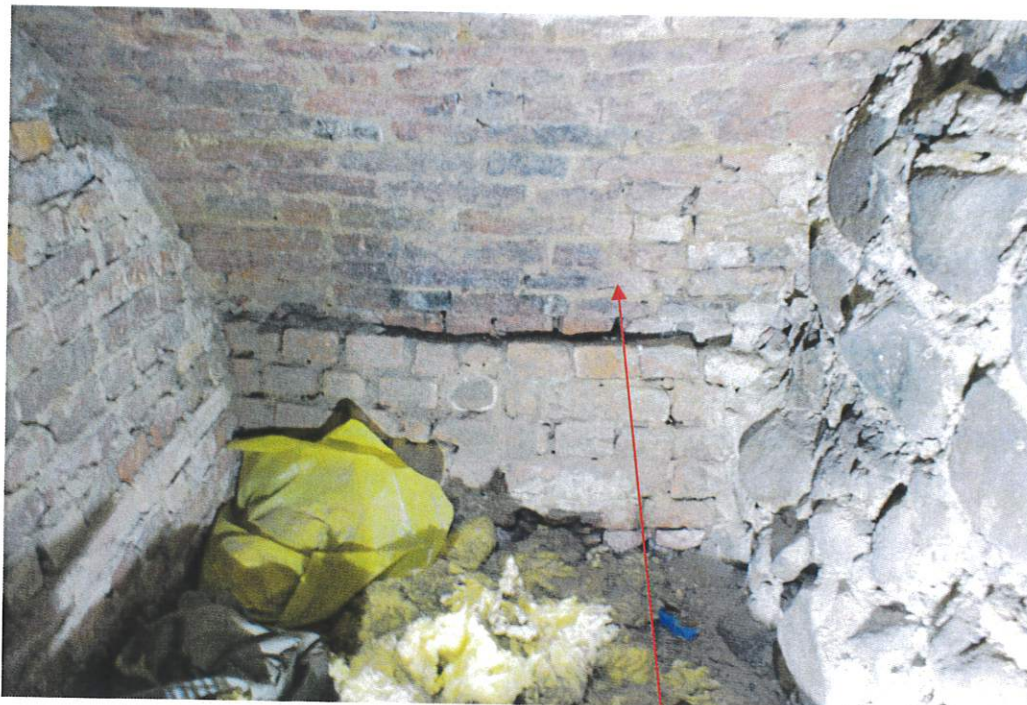
Fot. nr 57

Fotografia nr 57 ukazuje trzecią ze ścian wejścia piwnicznego – ściankę północną. Tu również nie można określić żadnego wątku, natomiast w układzie cegieł zdecydowanie przeważają wozówki. Każda z trzech ścian jest różna murowane przez trzech różnych murarzy.

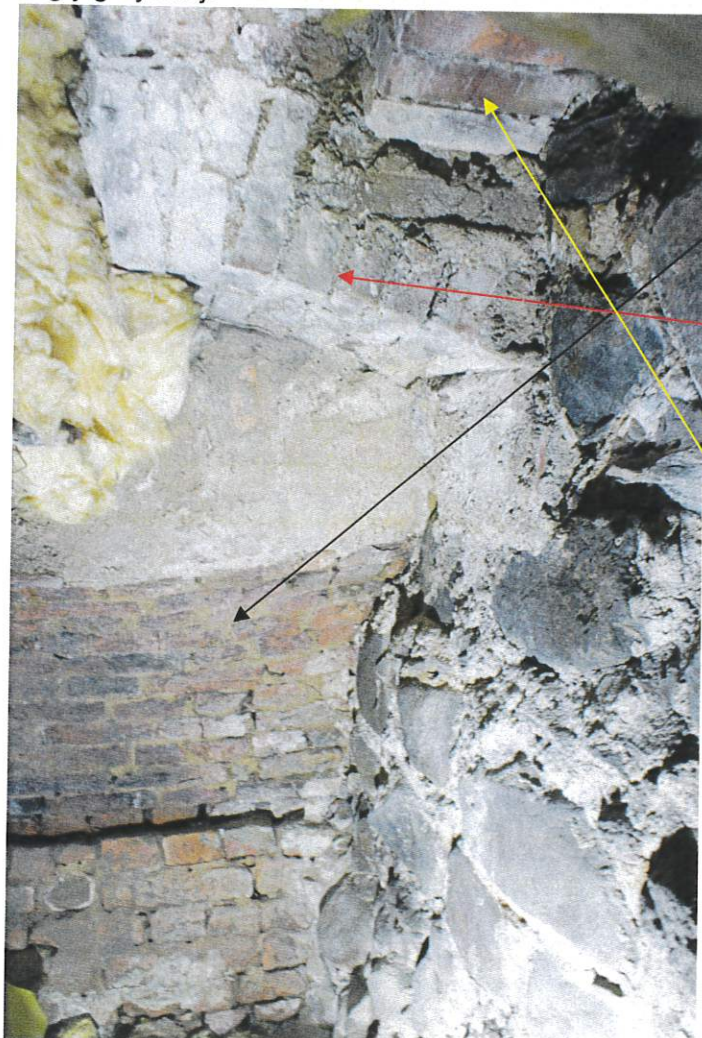
Fot. nr 58

Fotografia nr 58 ukazuje wnętrze piwnicy (ujęcie w kierunku południowym). Piwnicę od strony południowej zamyka zachowany fragment *gotyckiego sklepienia kolebkowego, które zostało przerwane w górnej części. Cegły o wymiarach 30 cm x 14 cm x 8 cm, ułożone w wążku wendyjskim. W części dolnej sklepienie zostało wtórnie podmurowane z użyciem cegły gotyckiej.

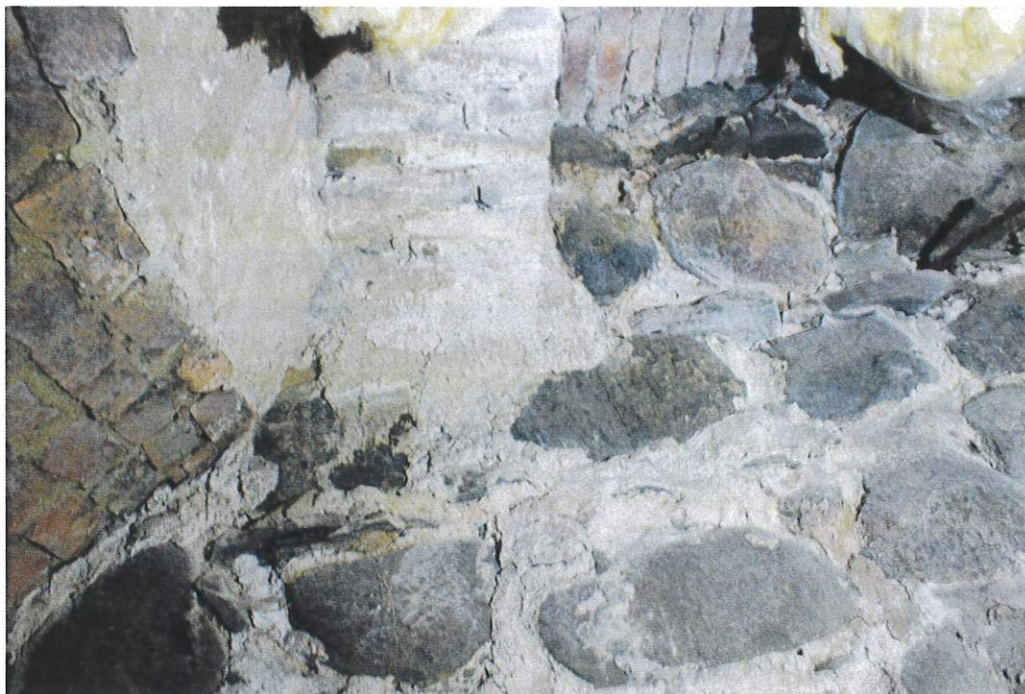
Fot. nr 59

Na fotografii nr 59 został pokazany południowo-zachodni narożnik piwnicy. Po stronie lewej fotografii *widać przerwane gotyckie sklepienie. Natomiast po stronie prawej widać kamienny mur z wtórnie uzupełnioną zaprawą oraz miejsce osadzenia dwóch łuków, z czego *jeden przebiegał w kierunku wschód-zachód (przerwany), drugi przebiegał w kierunku północ-południe i stanowi zapewne podparcie dla ściany między budynkami nr 10 i 12. Łuki wykonane z cegły o wymiarach 25 cm x 12 cm x 6,5 cm.

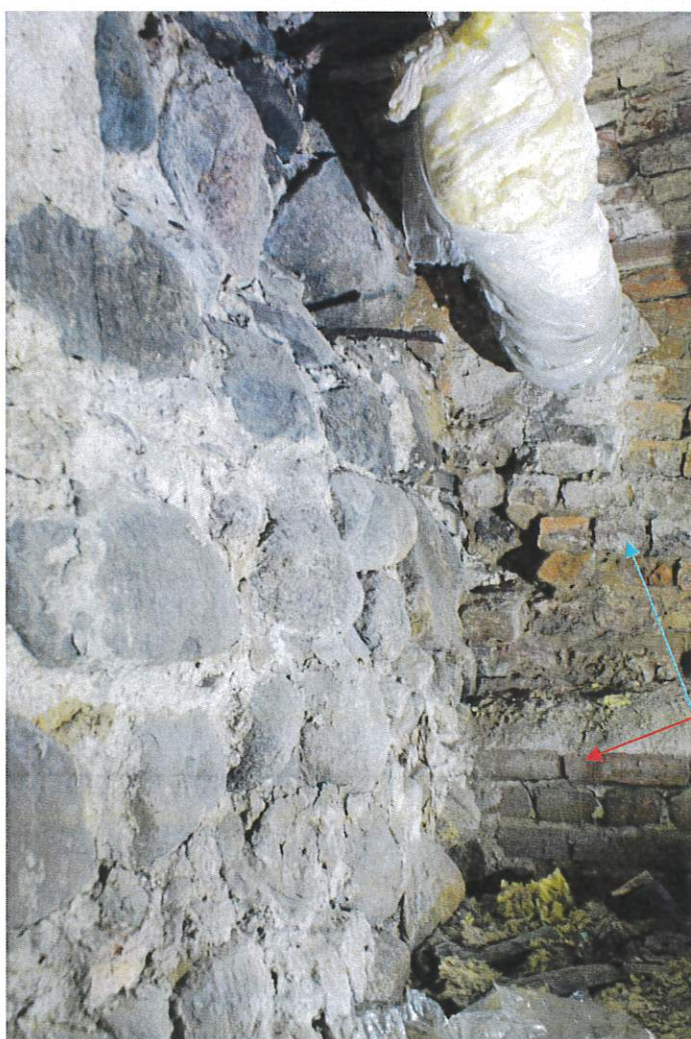
Fot. nr 60

Fotografia nr 60 ukazuje fragment ściany zachodniej wzniesionej z kamienia narzutowego, układanego warstwami – tzw. *grand appareil*, wtórnie wyspoinowanej zaprawą cementowo-wapienną. Ponadto widoczne „przerwanie” gotyckiej kolebki oraz posadowienia dwóch ww łuków.

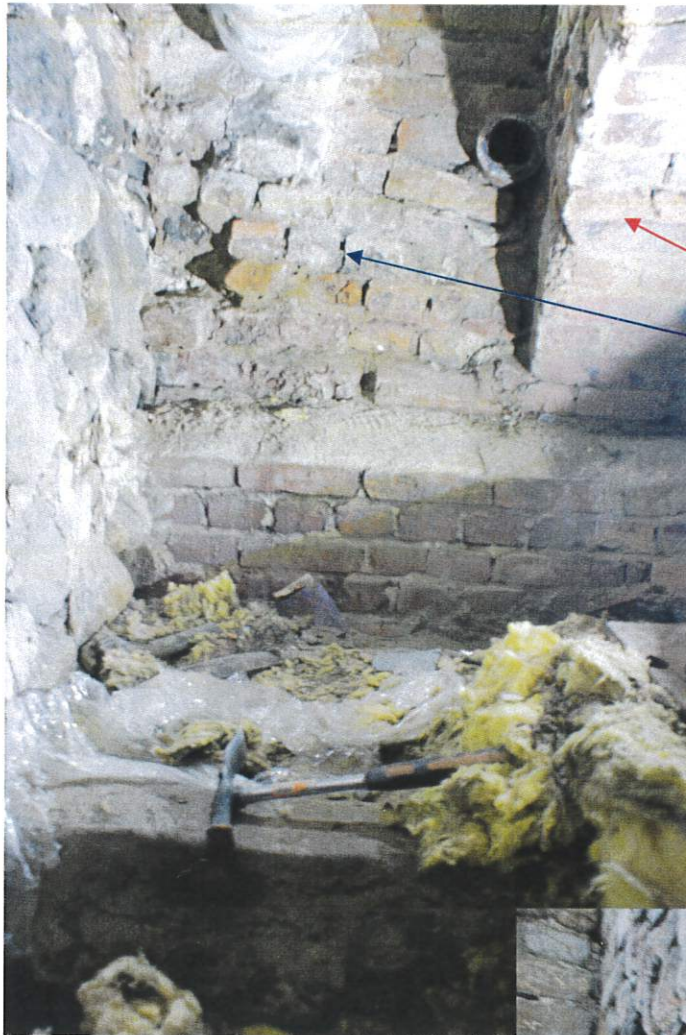
Fot. nr 61

Na **fotografii nr 61** znajduje się fragment ściany zachodniej wzniesionej z kamienia narzutowego, układanego warstwami oraz północna ścianka „szyi” piwnicznej. U dołu fotografii wtórna odsadzka, *murowana w wątku kowadełkowym, powyżej pozostałości gotyckiego *sklepienia - „zawartość pachy sklepiennej”.

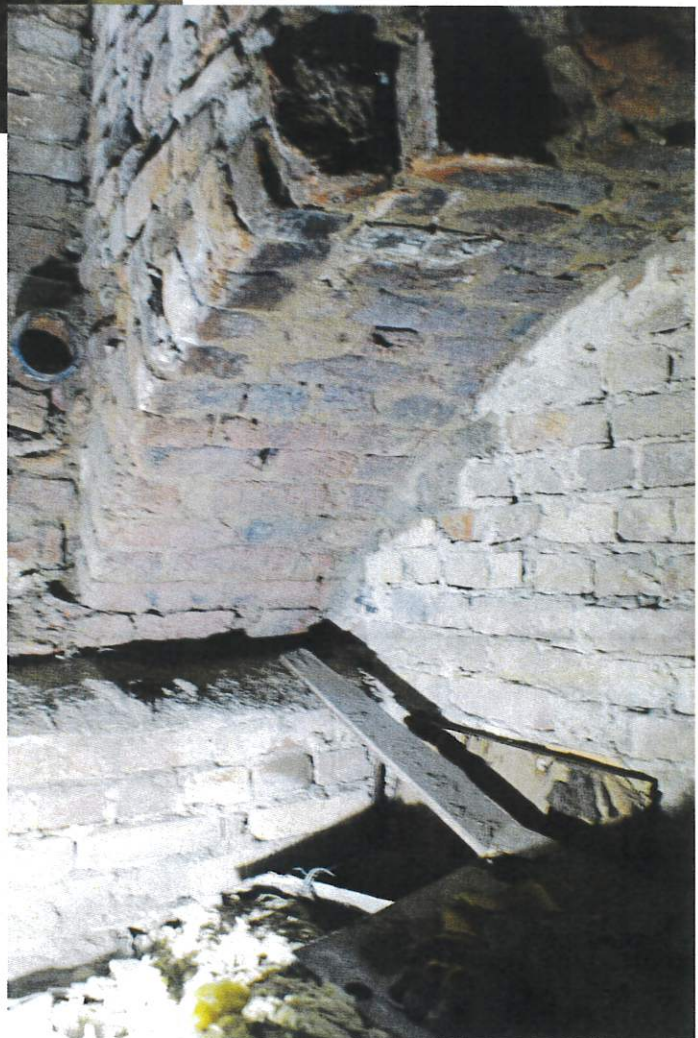
Fot. nr 63

Na fotografii fragment części północnej zachowanego gotyckiego sklepienia oraz ściana wschodnia piwnicy, wtórna w stosunku do sklepienia, wykonana z cegły maszynowej o wym. 25 cm x 12 cm x 6,5 cm

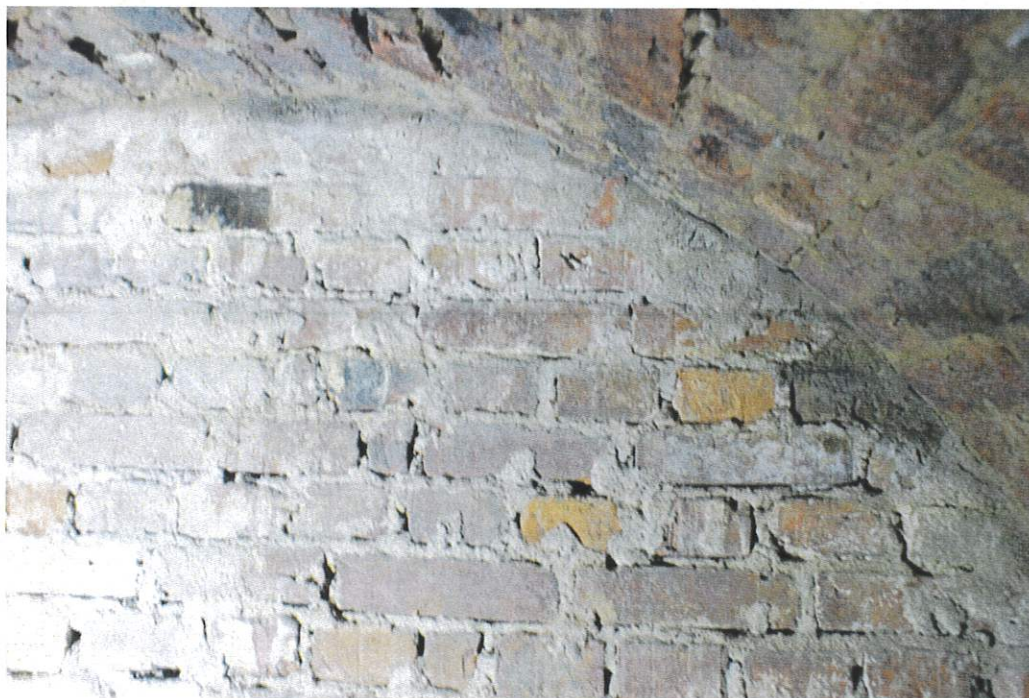
Fot. nr 65

Ściana wschodnia piwnicy przedstawiona na **fotografii nr 65** wykonana z cegły maszynowej o wym. 25 cm x 12 cm x 6,5 cm, w wążku zbliżonym do kowadełkowego. Na zdjęciu powyżej łuk gotyckiego sklepienia kolebkowego.

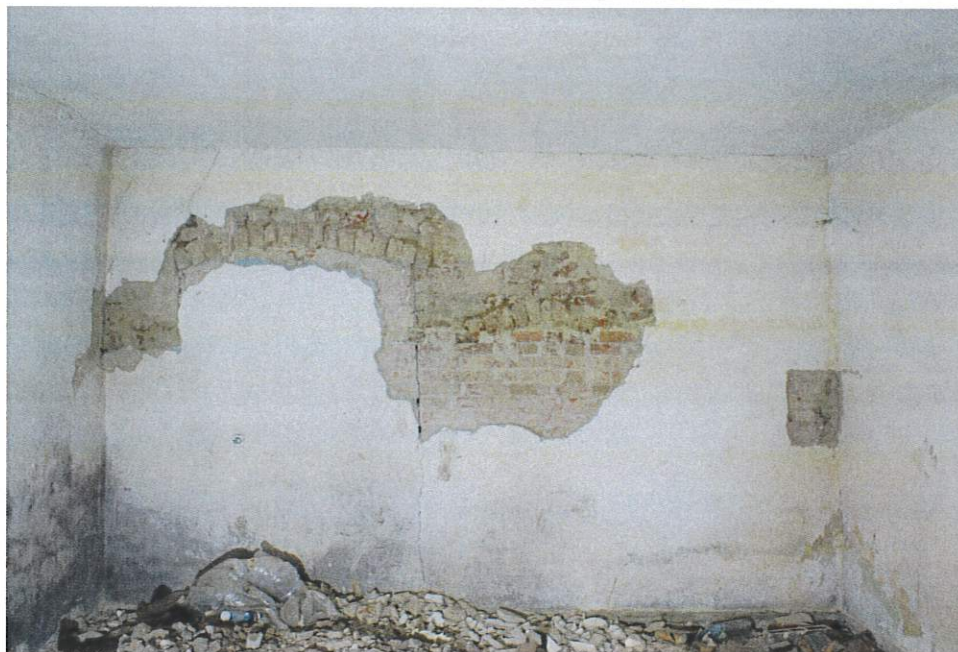
Fot. nr 66

Na parterze, w pomieszczeniu traktu frontowego, na ścianie wschodniej, zostały wykonane cztery odkrywki, dwie ukazujące dwa łuki odcinkowe wraz z zamurowanymi otworami oraz dwie wykonane w narożnikach pomieszczenia.

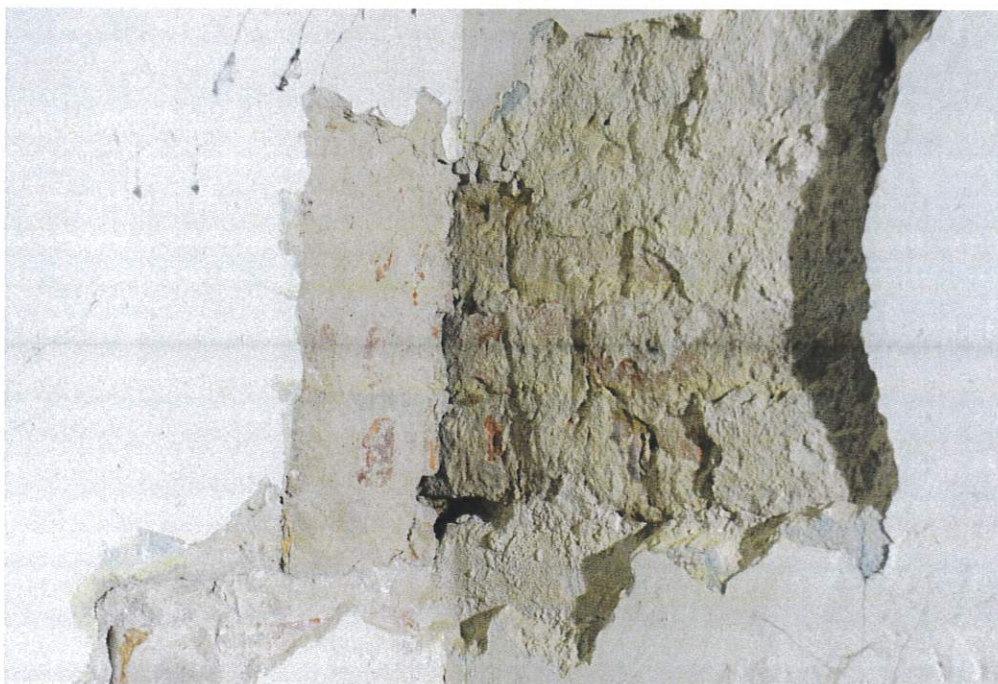
Fot. nr 67

Odkrywka nr 9 wykonana została w narożniku północno wschodnim pomieszczenia. Ściana wschodnia (szczytowa) jest ścianą przechodzącą. Wykonana została z wtórnie użytej, dużej gotyckiej cegły, o wymiarach główka 15 cm, wys. 8 cm, (wętek ułożony z główek). Natomiast ściana północna (frontowa) jest ścianą dobijającą, wykonana z cegły maszynowej o wymiarach 25 cm x 12 cm x 6 cm. Fragment ściany północnej jest pierwotnym filarem okiennym witraży, odkrytej na elewacji północnej (na odkrywkach nr 1).

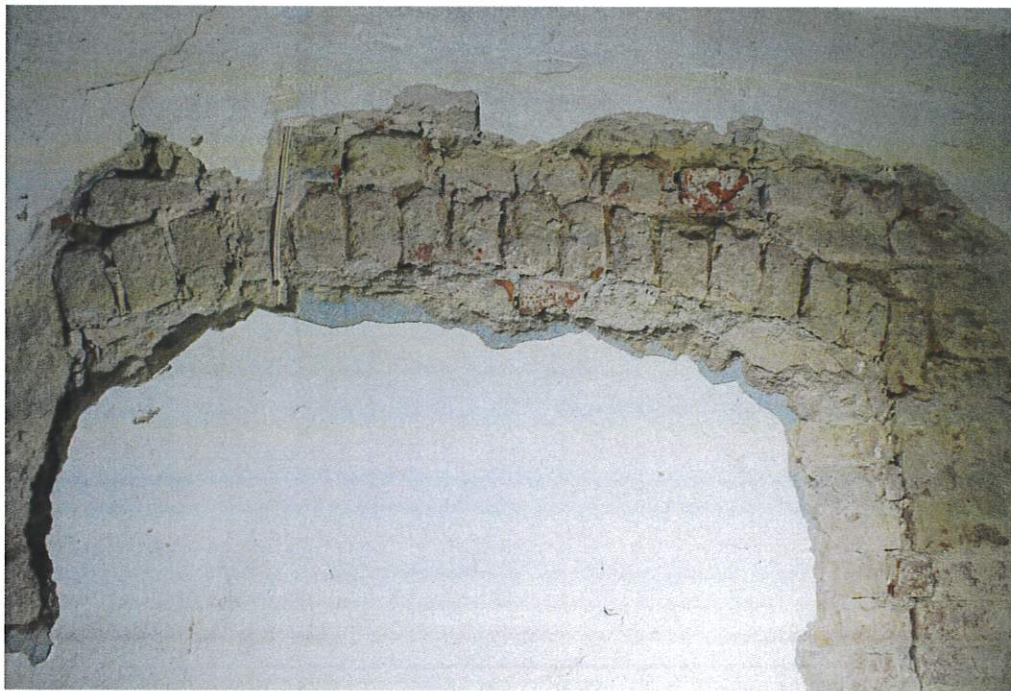
Fot. nr 68

Odkrywka nr 10 odsłania łuk odcinkowy nadproża zamurowanego otworu wejściowego o szerokości 150 cm i wysokości 200 cm wykonany z dużej cegły o wymiarach główka 15 cm, wys. 8 cm. Zamurowany otwór został wypełniony cegłą maszynową o wymiarach 25 cm x 12 cm x 6 cm

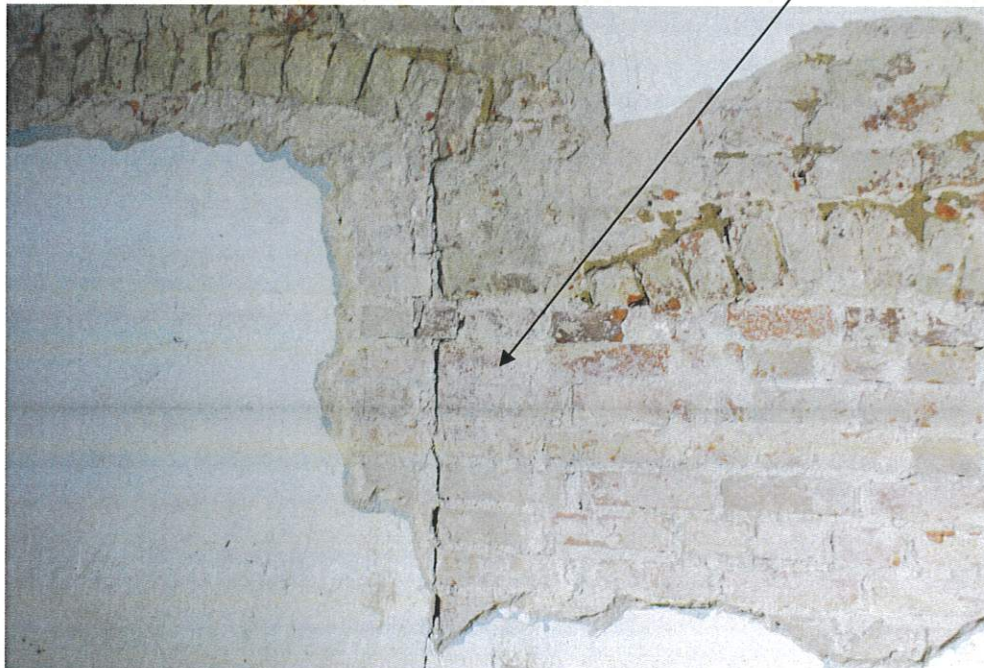
Fot. nr 69

Na **fotografii nr 69** wyraźnie zarysowany szew zamurowanego wejścia. Cegła, która posłużyła do zamurowania otworu jest też cegłą licową ściany*
