BADANIA ARCHITEKTONICZNE KAMIENICY

położonej przy Grunwaldzkiej 12

w Barczewie

Olsztyn, grudzień 2017

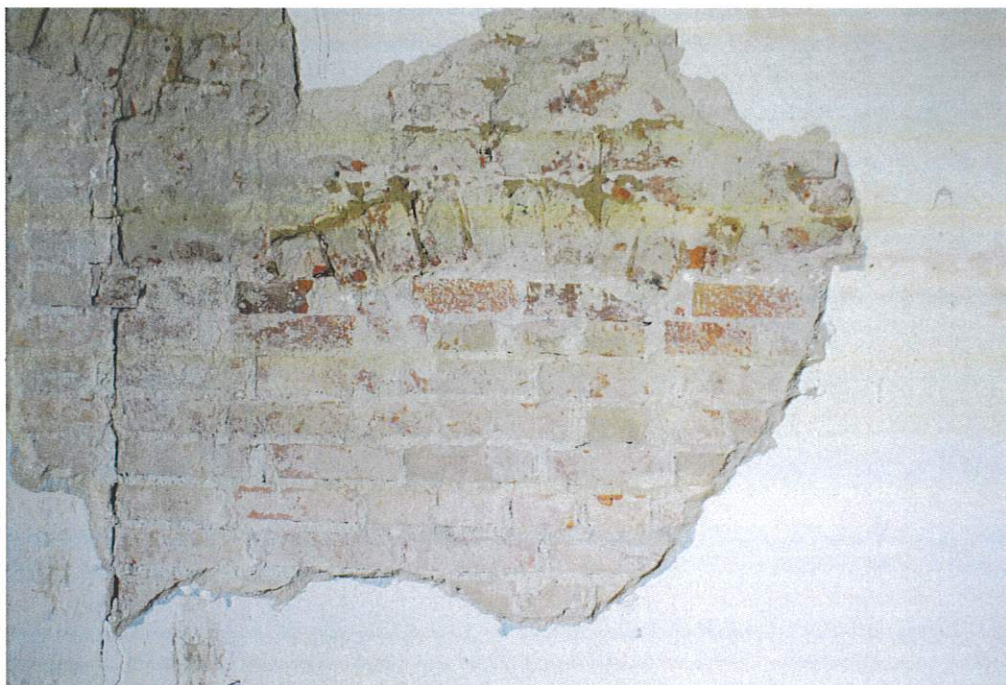
Fot. nr 70

Odkrywka nr 11 odsłania łuk odcinkowy nadproża zamurowanego otworu o szerokości 70 cm, wykonanego z dużej cegły o wymiarach główka 15 cm, wys. 8 cm. Zamurowany otwór został wypełniony cegłą maszynową o wymiarach 25 cm x 12 cm x 6 cm

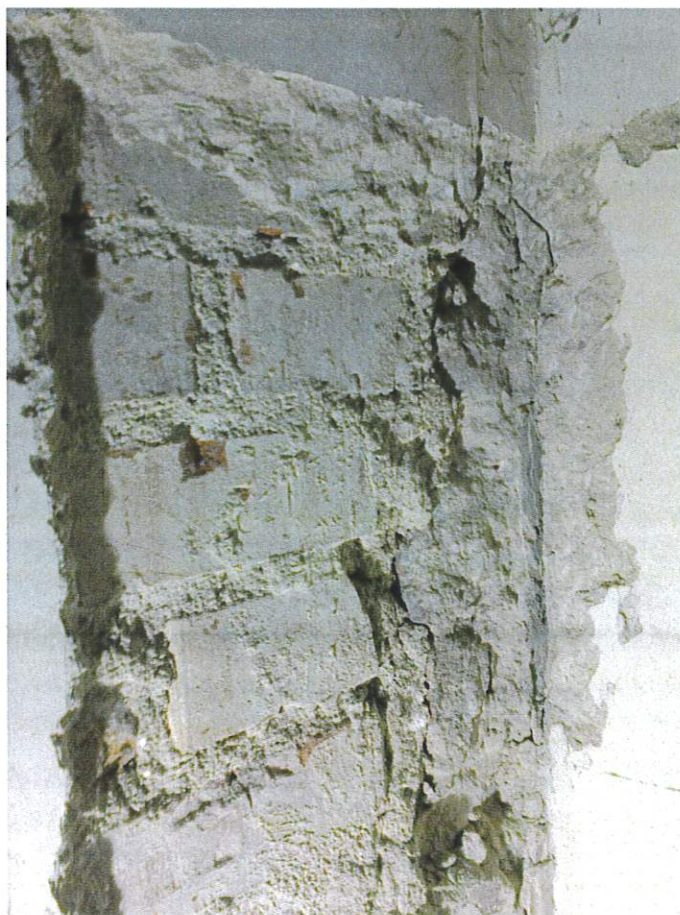
Fot. nr 71

Odkrywka nr 12 odsłania południowo-wschodni narożnik pomieszczenia traktu frontowego, mur wschodni jest murem przechodzącym w stosunku do ściany międzytraktowej, która do niego dobija. Lico ściany szczytowej wykonane z cegły maszynowej o wymiarach 25 cm x 12 cm x 6 cm, w miejscu połączenia ścian widoczne wkucie w murze wschodnim.

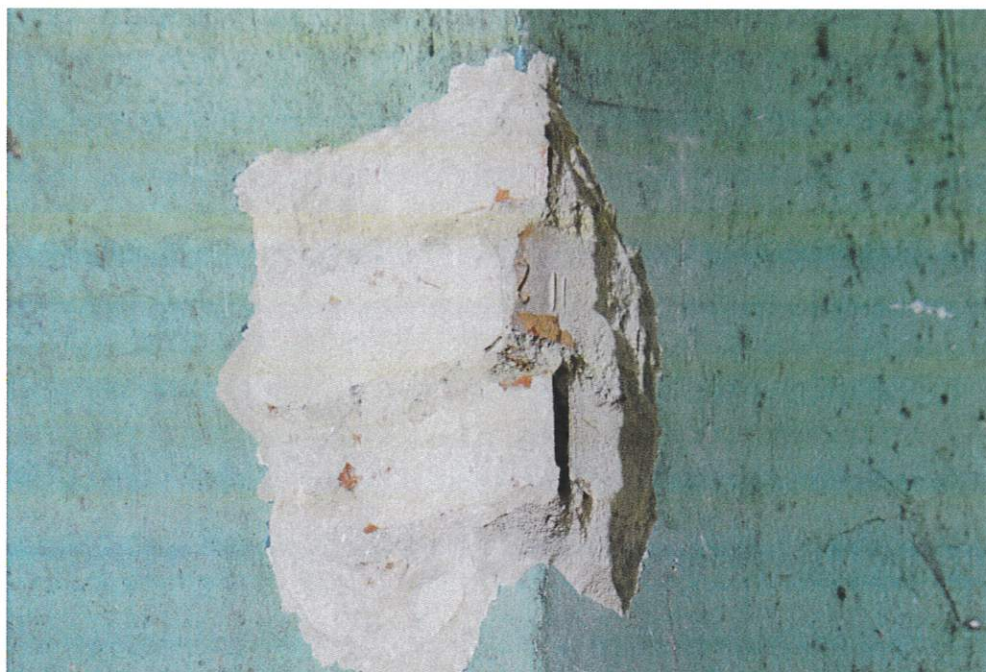
Fot. nr 72

Odkrywka nr 13 widoczna na fot. nr 72 odsłania południowo-wschodni narożnik pomieszczenie traktu tylnego -kamienicy, Mury (lico murów) przewiązane, wymurowane z cegły maszynowej o wymiarach 25 cmx12 cm x6 cm.

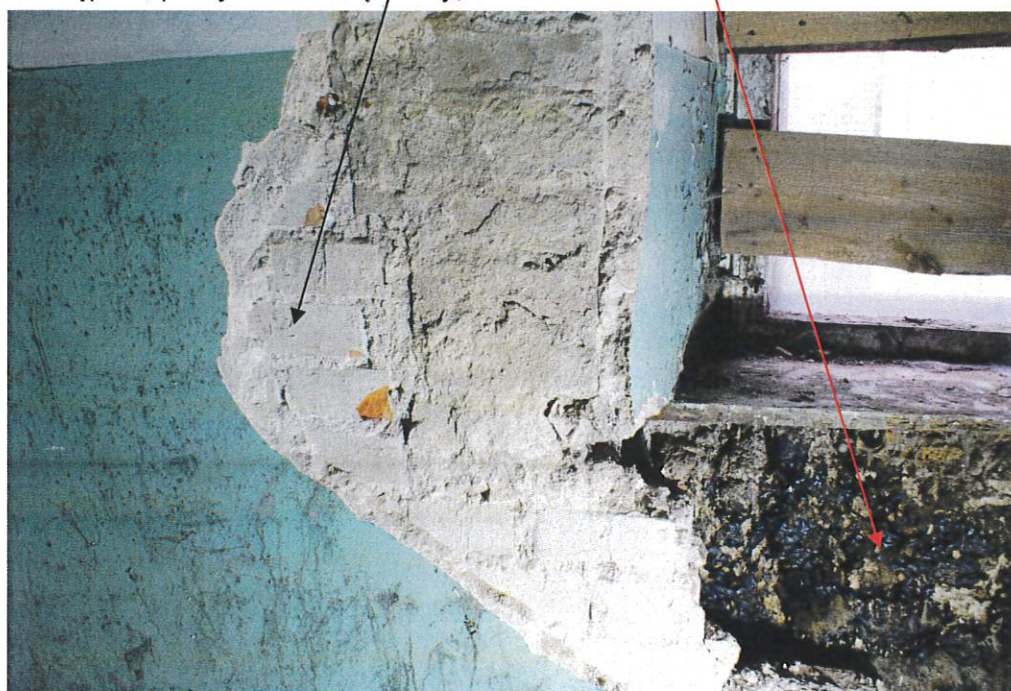
Fot. nr 73

Wykonana na ścianie południowej kamienicy. Wtórnie wykuty otwór okienny. Widoczne pod odkrytym tynkiem ceglane lico *wykonane z cegły maszynowej o wymiarach 25 cm x 12 cm x 6 cm, grubości jednej cegły. Dalej znajduje się pusta, niczym nie wypełniona przestrzeń a następnie, pokryta warstwą smoły, kamienna ściana.*

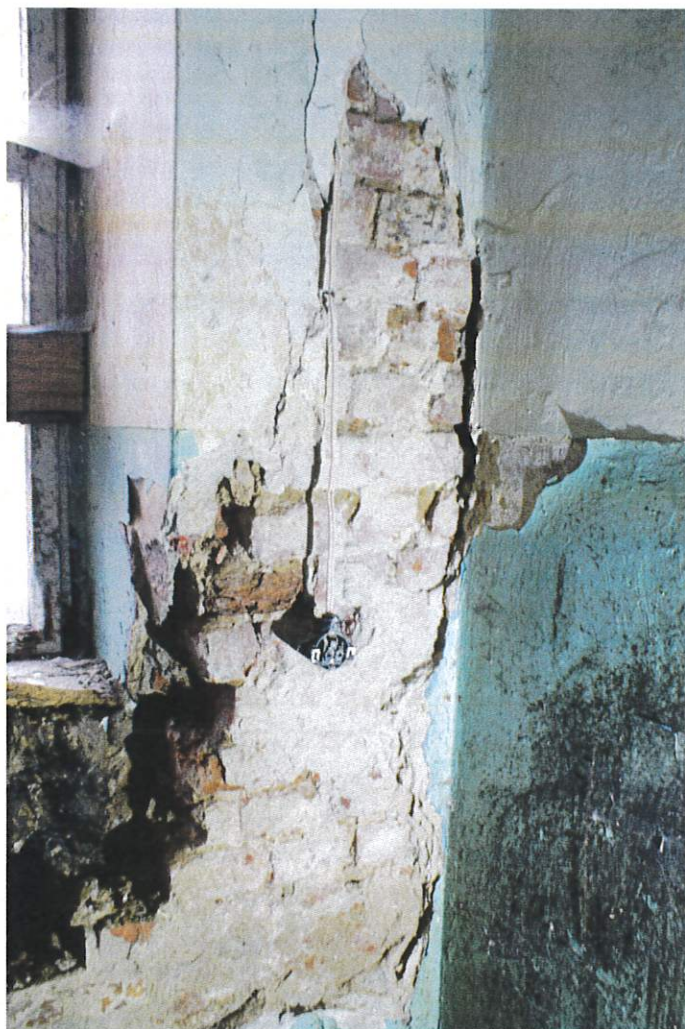
Fot. nr 74

Odkrywka nr 15 wykonana na ścianie południowej kamienicy. Pod warstwą tynku widoczna ściana wykonana z dużej cegły na zaprawie glinianej. Cegła o wymiarach 30 cm x 15 cm x 8 cm, ułożona w licu głównie główkami.

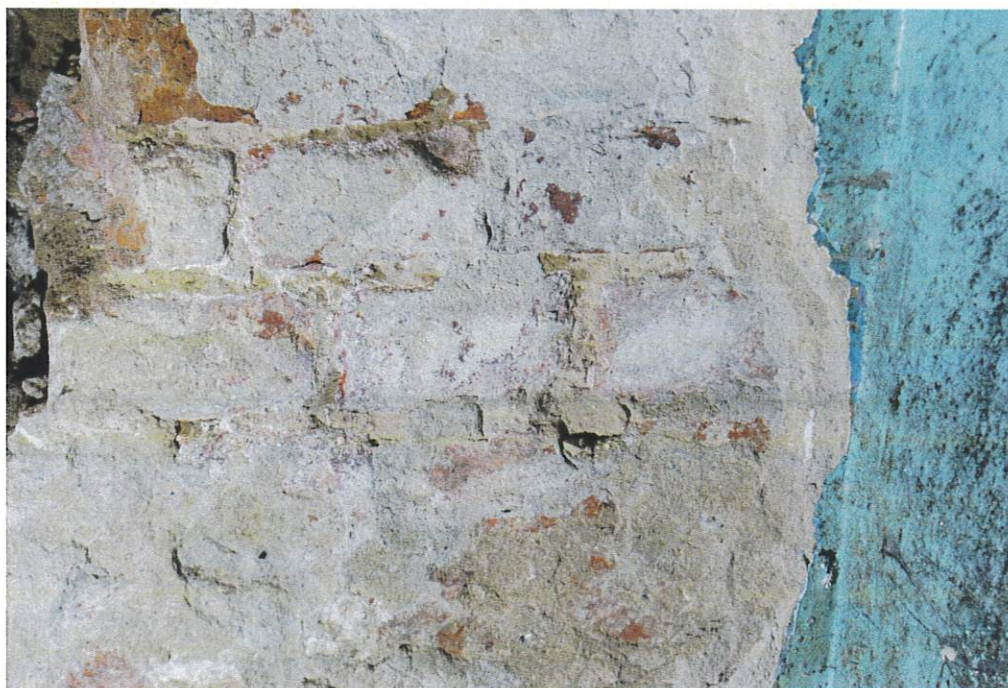
Fot. nr 75

Fotografia nr 75 przedstawia zbliżenie muru widocznego na odkrywce nr 15

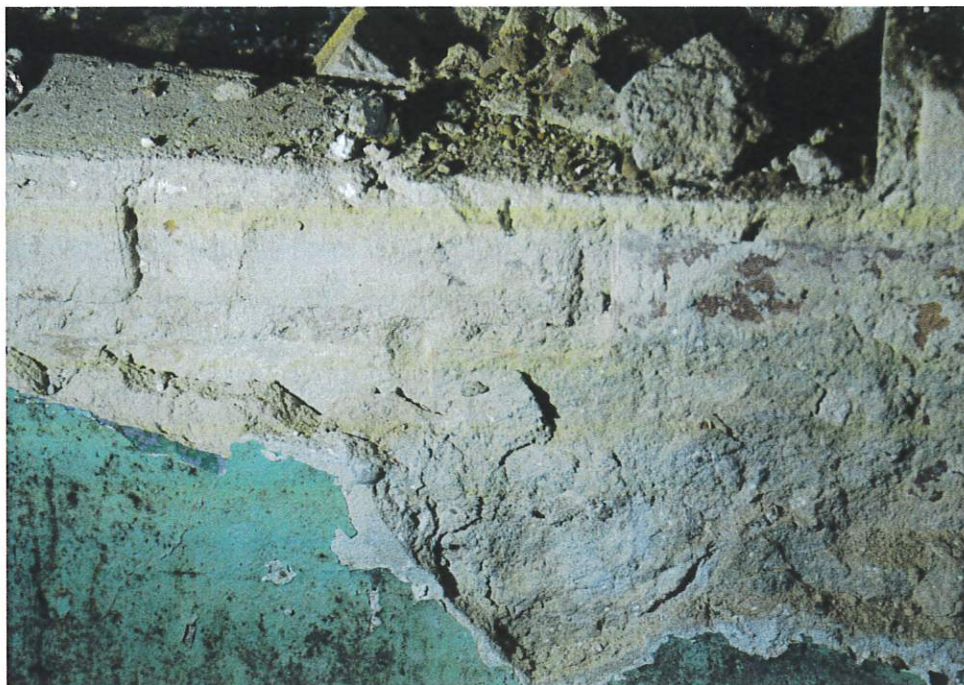
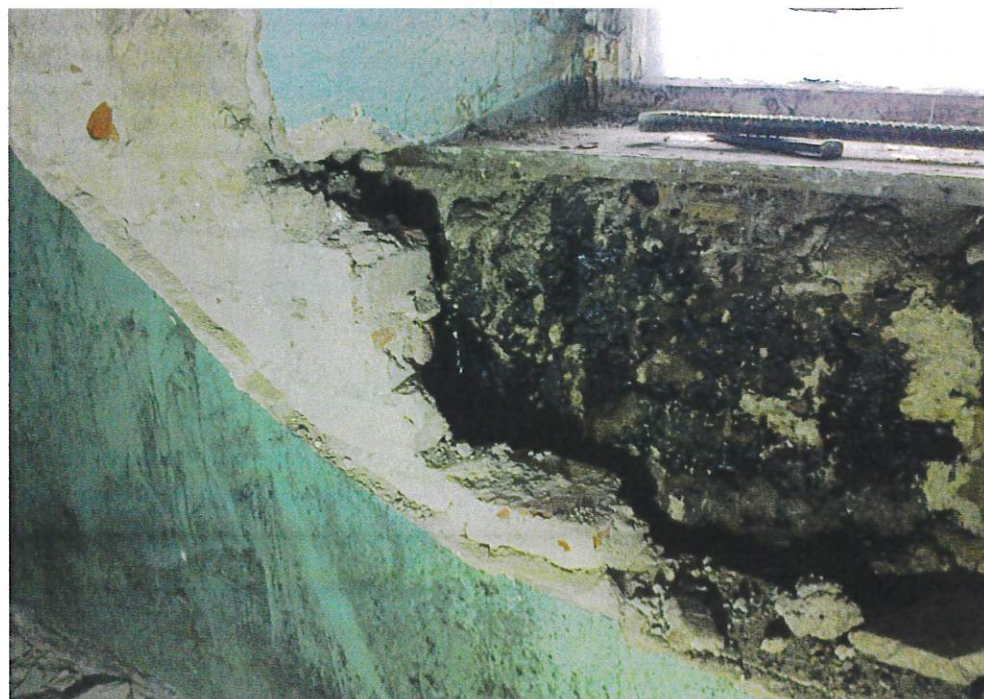
Fotografie nr 76 i 77 ukazują w zbliżeniu lico wykonane z cegły maszynowej –odkrywka nr 14 oraz zasmolowany mur kamienny- gotycki widoczny na elewacji południowej kamienicy.

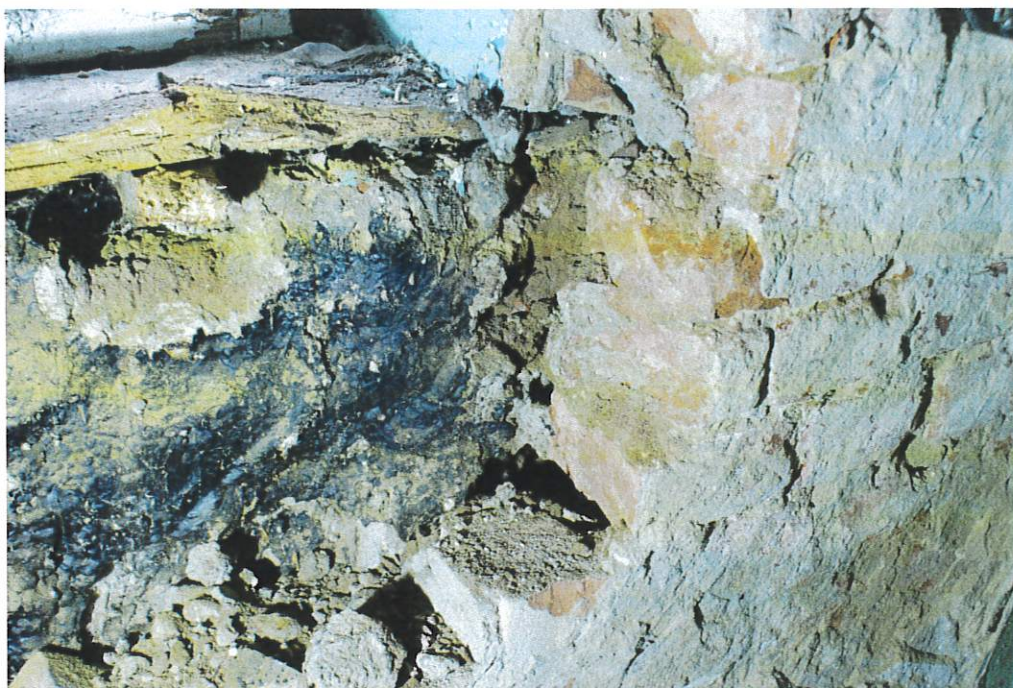
Fot. nr 78

Fotografia nr 78 ukazuje wnętrze muru wykonanego od środka z cegły gotyckiej a od zewnątrz z kamienia – *opus emplecton* wypełniony wewnątrz gliną.

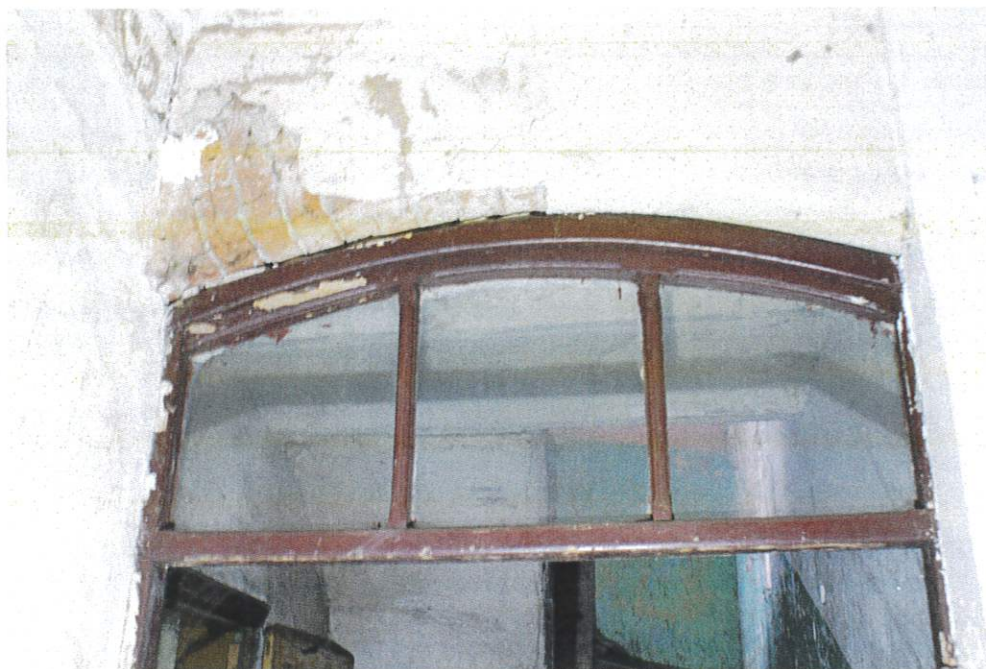
Fot. nr 80

Fotografia nr 80 przedstawia łuk nadproża wykonanego z cegły maszynowej o wymiarach 25 cm x 12 cm x 6 cm oraz zachowaną ościeżnicę z nadświetłem. Korytarz był oddzielony od klatki schodowej

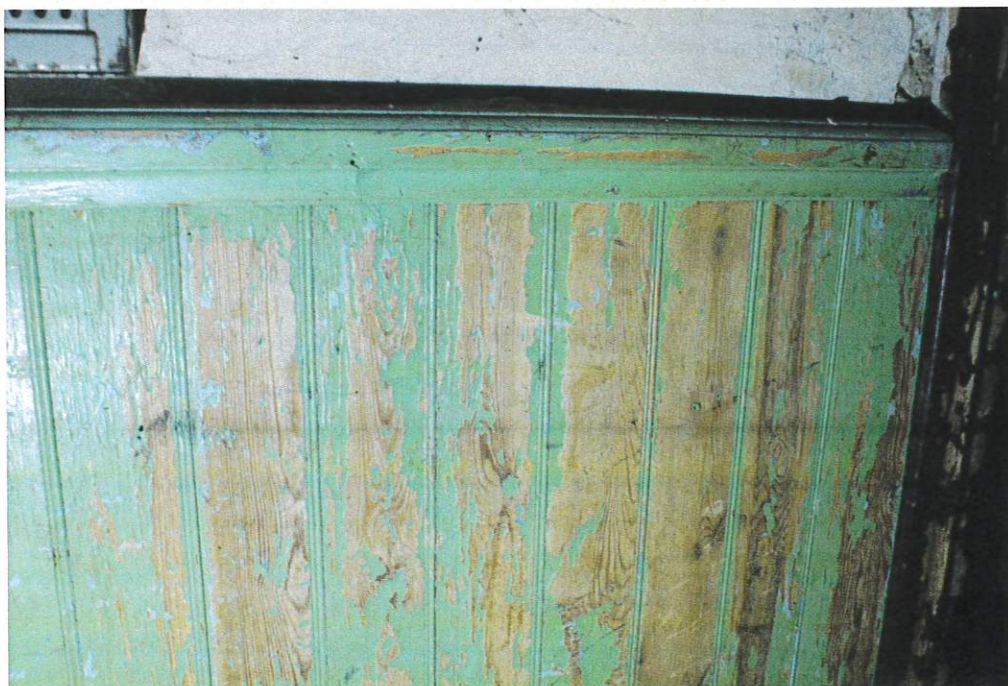
Fot. nr 81

Fotografia nr 81 ukazuje oryginalnie zachowaną boazerię na ścianie wschodniej korytarza.

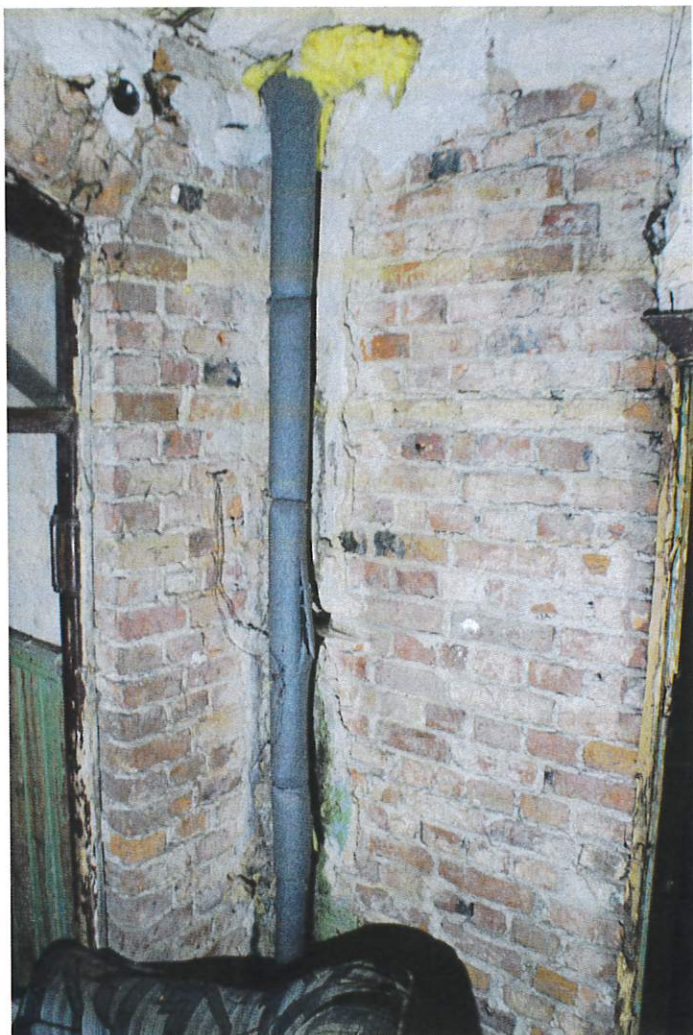
Fot. nr 82

Fotografia nr 82 została wykonana w narożniku klatki schodowej cegła maszynowa układająca się w wątek kowadełkowy. Cegła o wymiarach 25 cm x 12 cm x 6 cm.

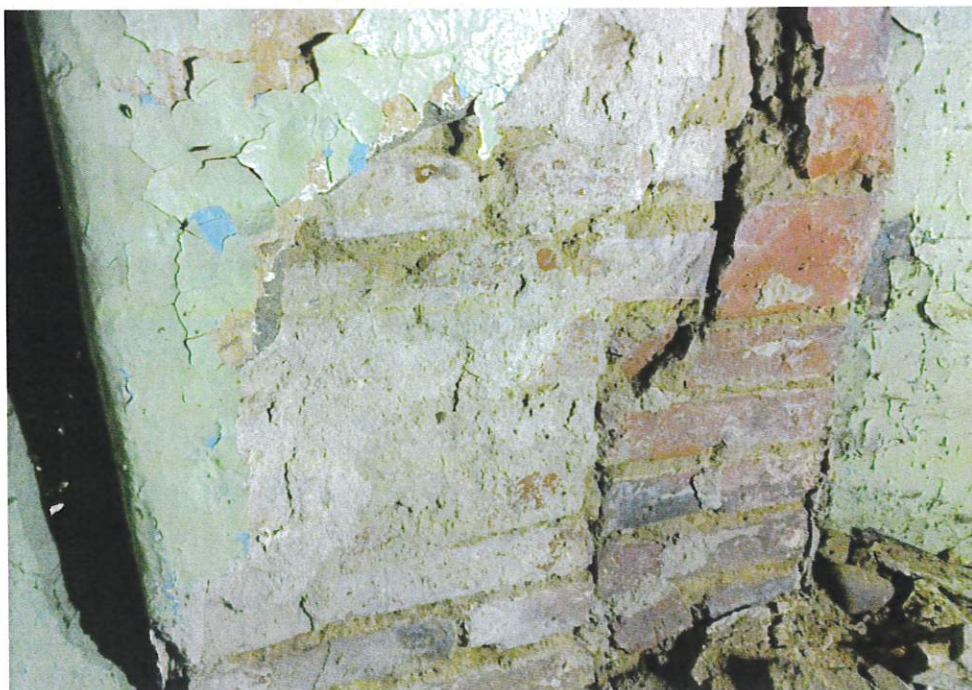
Fot. nr 83 Okrywka nr 17 odesłania ścianę obwodową - południową kamienicy, w miejscu gdzie dostawiono łącznik wiodący do oficyny. Przedstawiony fragment ściany, będący oblicowaniem muru gotyckiego, został wymurowany na zaprawie glinianej. Powyżej (fragment niewidoczny na zdjęciu) murowany na zaprawie cementowo wapiennej. Mur ulega rozwarstwieniu.

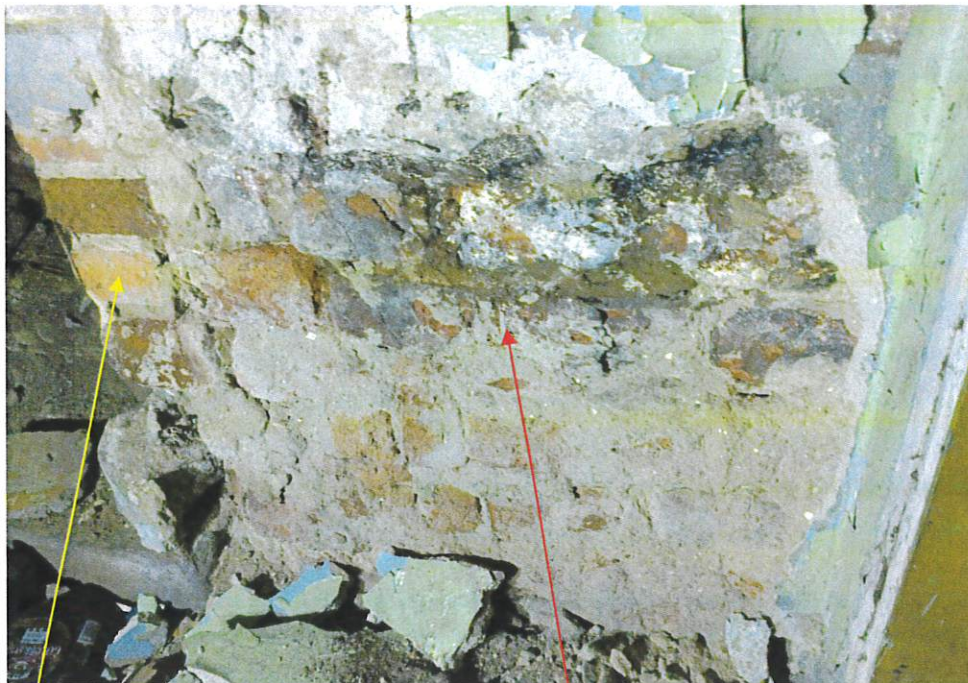
Fot. nr 84

Okrywka nr 18 wykonana na ścianie obwodowej – południowej kamienicy ukazuje mur wzniesiony z dużej cegły – wątek główkowy*, na zaprawie glinianej. Cegła o wymiarach: główka 15 cm, wys. 8 cm. Opracowana krawędź otworu łączącego kamienicę z oficyną, *wykonana została z cegły mniejszej maszynowej na zaprawie cementowo-wapiennej.

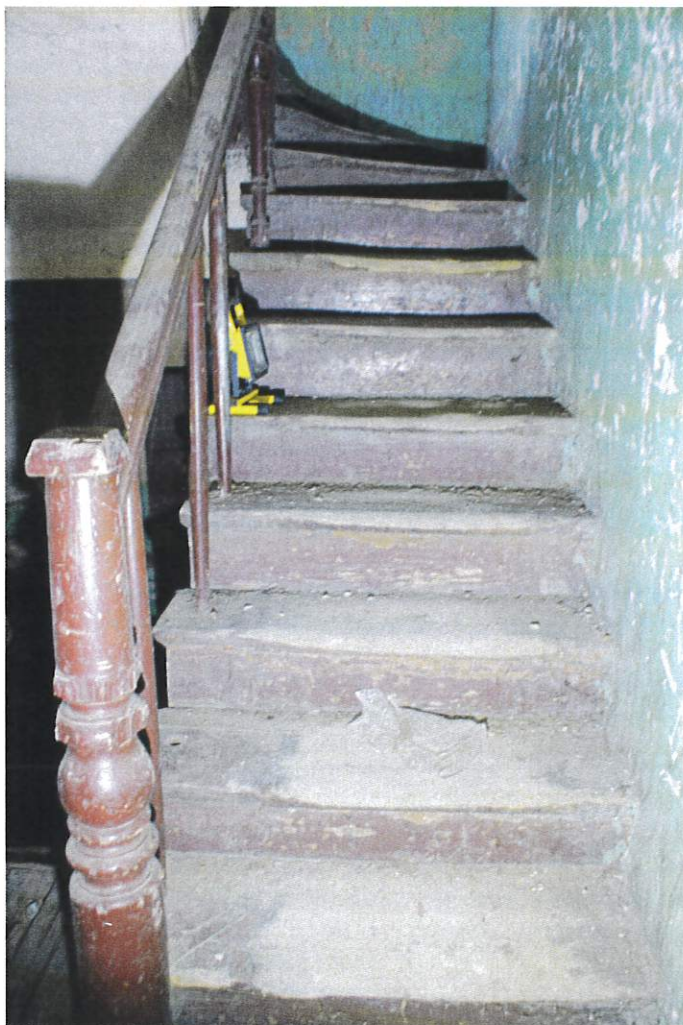
Fot. nr 86

Fotografia nr 86 przedstawia schody wiodące z parteru kamienicy na I piętro. Schody zabiegowe o drewnianych stopnicach i podstopnicach, na sklepieniu ceglanym opartym na belce stalowej. Słupek początkowy i tralki toczone, profilowany pochwyt.

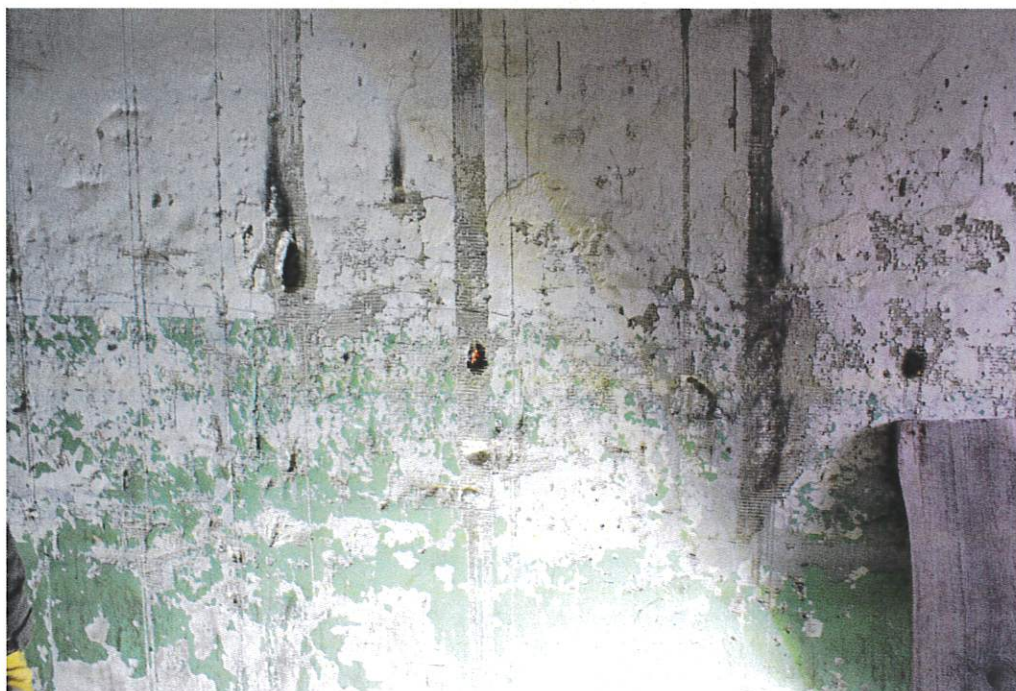
Fot. nr 87

Fotografia nr 87 przedstawia widok ściany obwodowej zachodniej (korytarz i klatka schodowa), która w całości została ocieplona styropianem przez właściciela sąsiedniej kamienicy (Grunwaldzka nr 10), co uniemożliwiło wykonanie odkrywek.

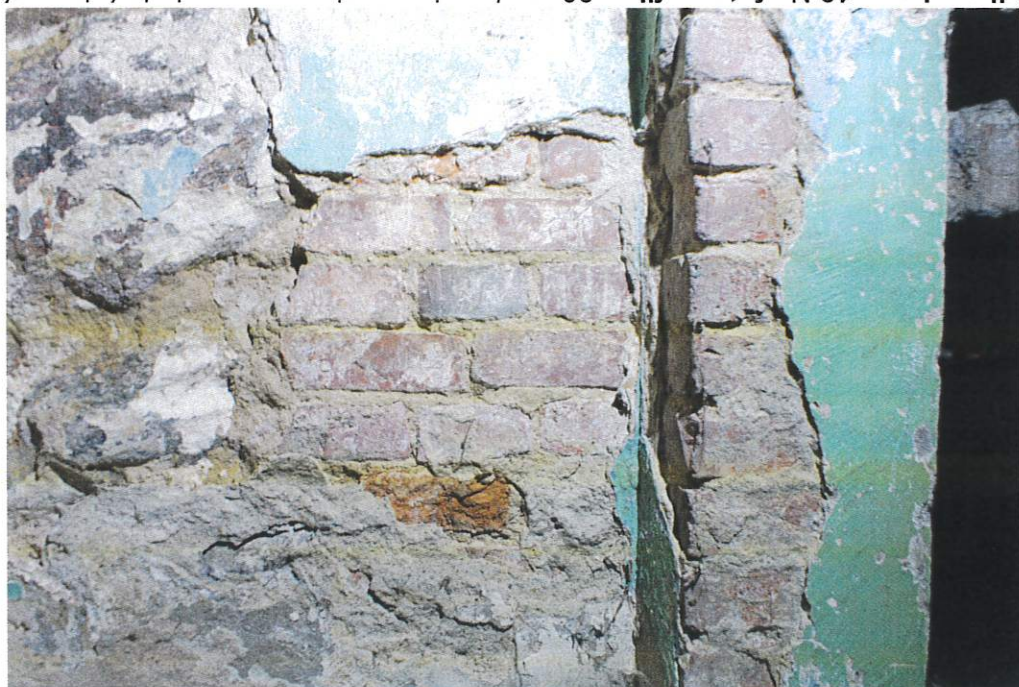
Fot. nr 90

Odkrywką nr 19 Na fotografii nr 90, po lewej, przewiązany węzeł dwóch murów: muru wewnętrznego – ściana klatki schodowej oraz wtórnie oblicowanego fragmentu muru gotyckiego. Licówka wykonana z cegły maszynowej o wymiarach 25 cm x 12 cm x 6,5 cm, na zaprawie cementowo-wapiennej. Po prawej, fragment oryginalnie zachowanego gotyckiego, kamiennego muru obronnego, wzniesionego na zaprawie glinianej.

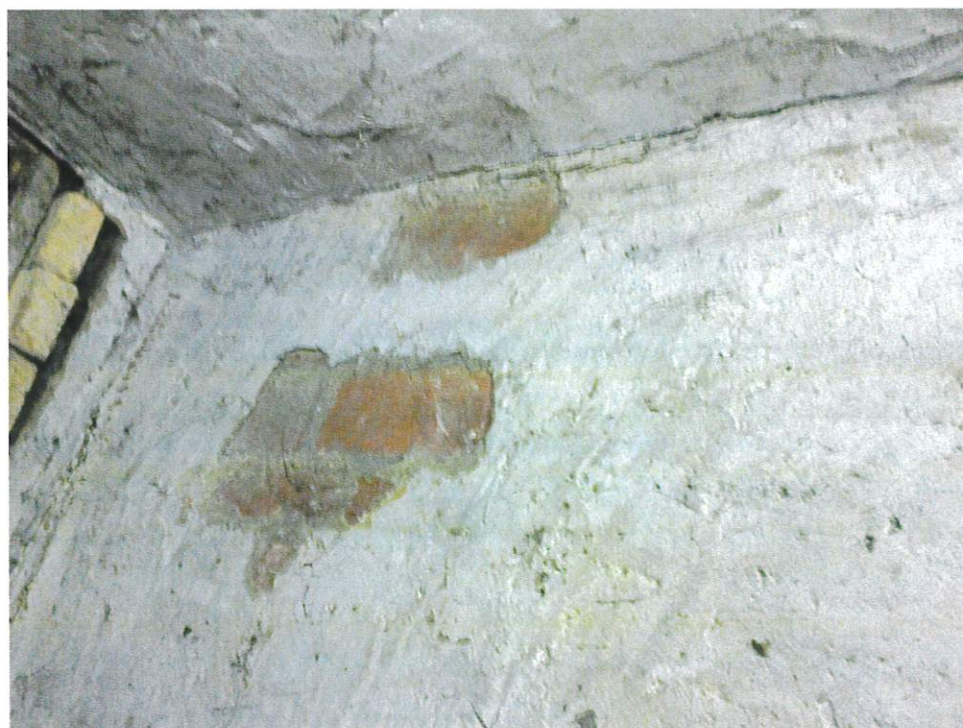
Fot. nr 93

Fotografia nr 93 ukazuje lekki strop Kleina pomiędzy przyzwieniem a I piętrzem oficyny. Widoczne cegły układane na płasko.

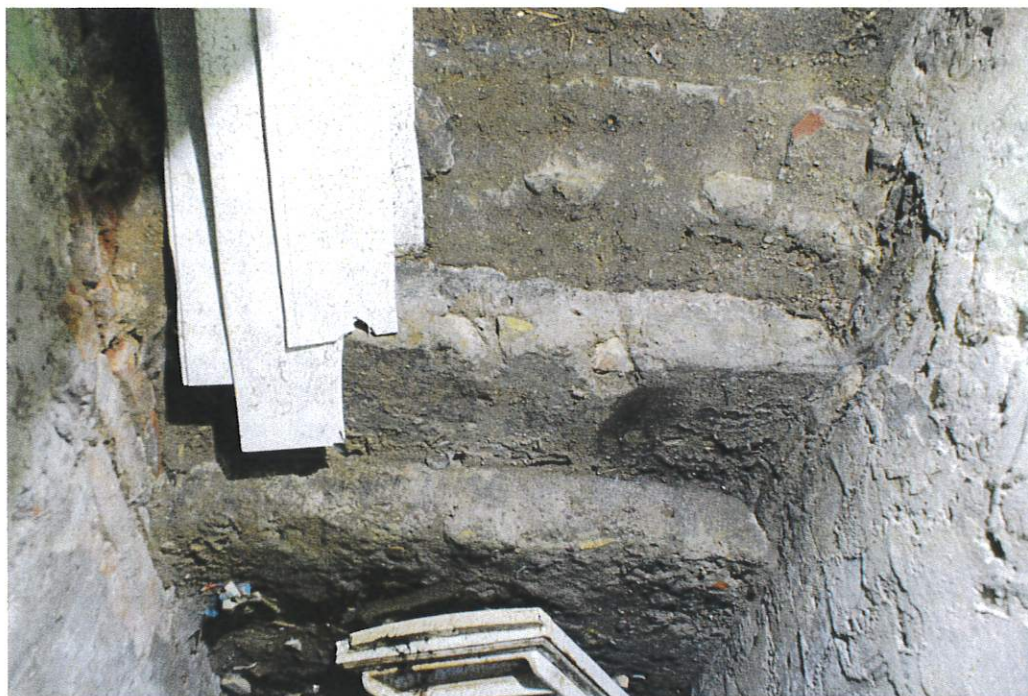
Fot. nr 95

Fotografia nr 95 przedstawia fragment korytarza oficyny (przyziemie). Pomieszczenia w przyziemiu oficyny znajdują się na dwóch poziomach, różnica to wysokość trzech stopni.

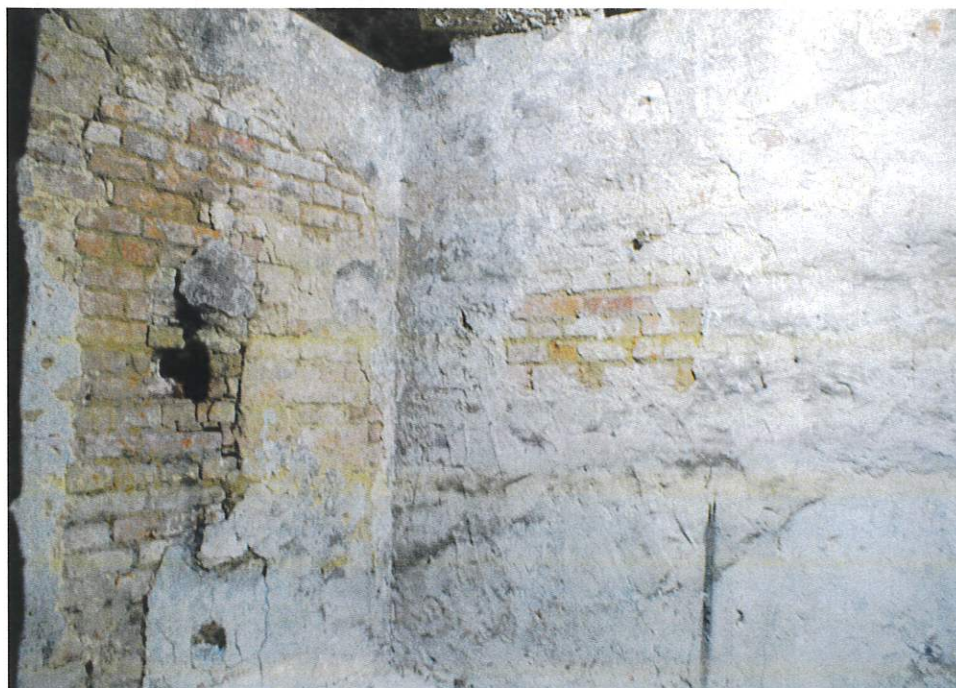
Fot. nr 102

Odkrywkę nr 27 przedstawia ścianę kominiową z przemurowaniami wokół wyczystki przewodu kominiowego. Wątek krzyżowy, na zaprawie glinianej.

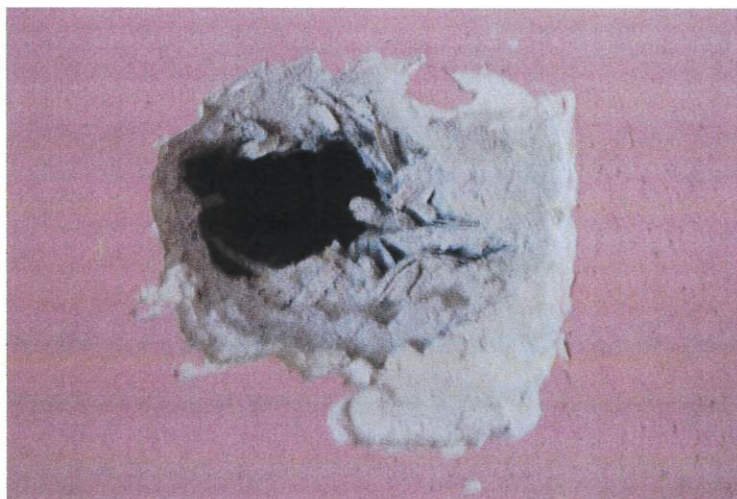
Fot. nr 112

Fotografia nr 112 przedstawia
odkrywkę nr 32. Widoczna płyta gipsowo-
cementowa, głębiej pustka.

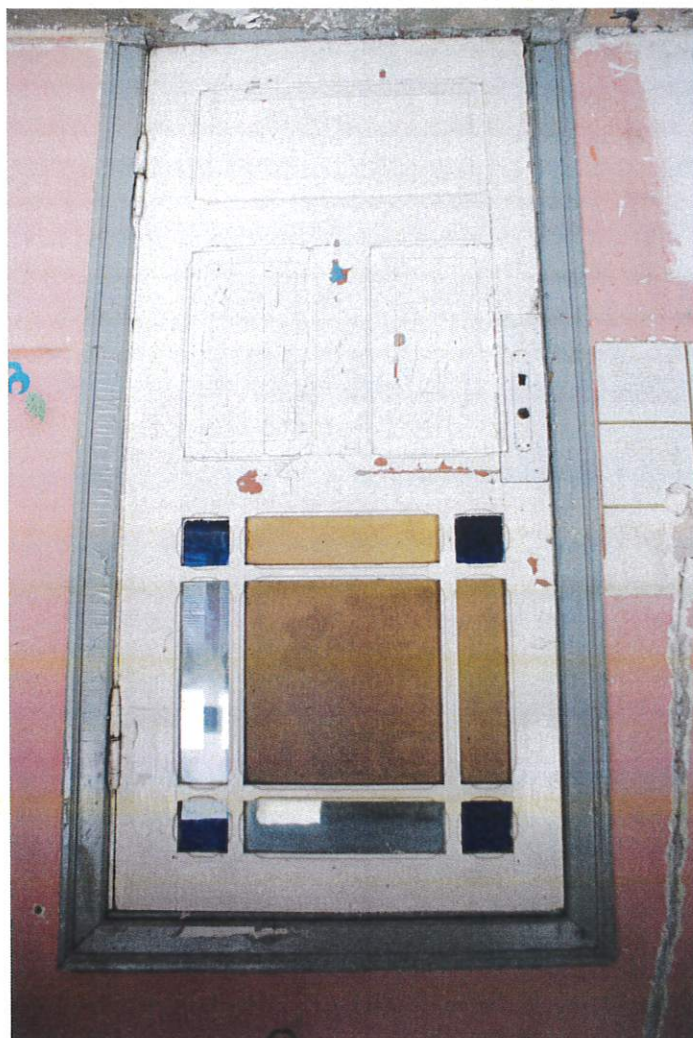
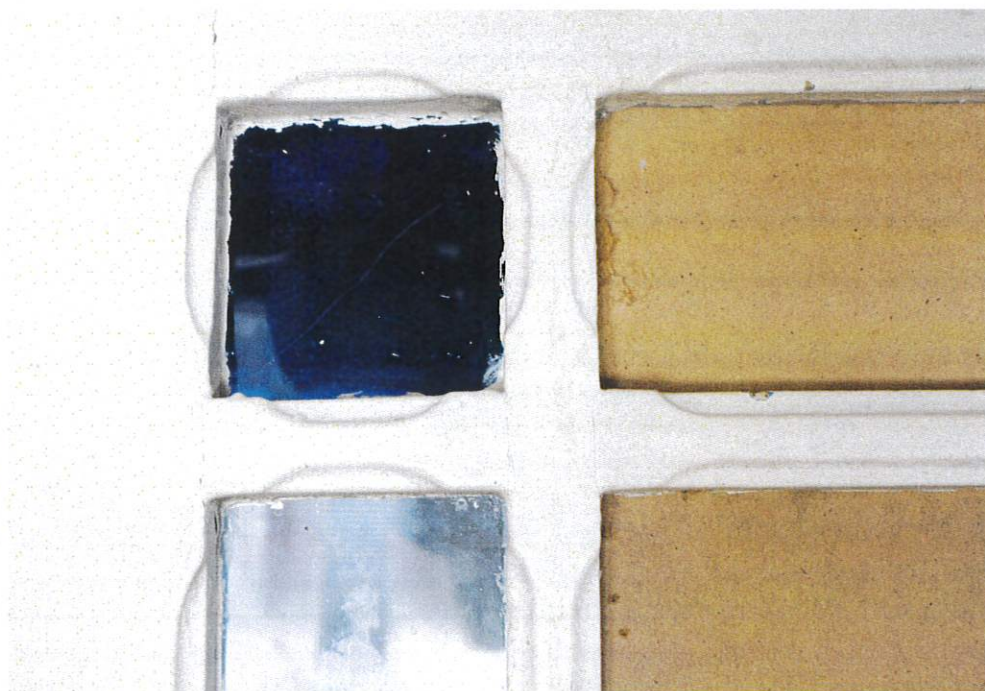
Na fotografii nr 113 i 114 jedna z dwóch oryginalnie zachowanych stolarek drzwiowych znajdujących się w pomieszczeniach mieszkalnych. Konstrukcja skrzydeł drzwiowych płytowo-ramowa, z przeszkleniem w górnej części. Przeszklenie podzielonymi zdwójnymi szprosami pionowymi i poziomymi tworzącymi rodzaj kratki. Zbliżenie detalu drzwi z oryginalnie zachowanym bieżakiem.

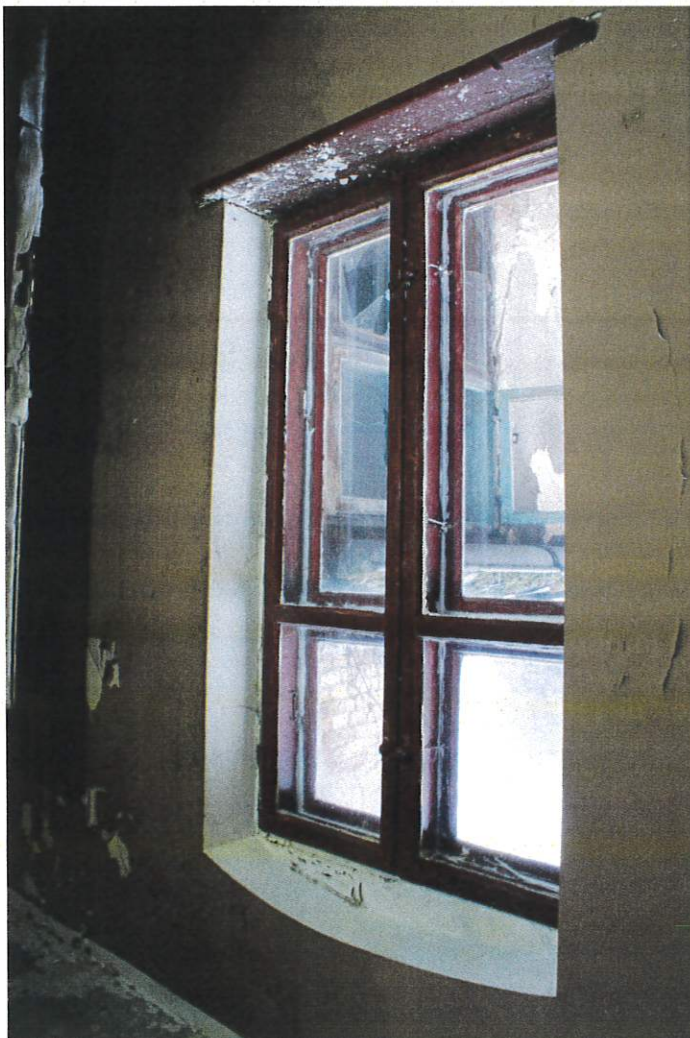
Fot. nr 115

Na fotografii nr 115 oryginalnie zachowana stolarka okienna o konstrukcji ościeżnicowej tzw. okno polskie, w elewacji południowej kamienicy.

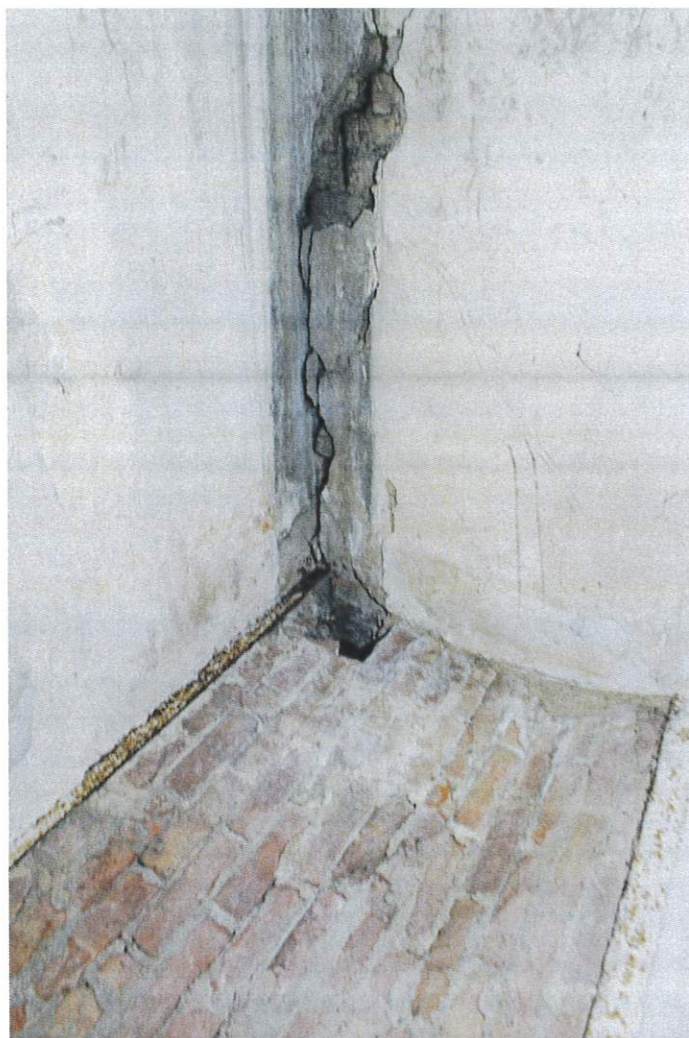
Fot. nr 124

Fotografia nr 124 przedstawia strop odcinkowy typu Kleina pomiędzy I a II piętrem. W narożniku silne spękanie na zachodniej ścianie obwodowej.

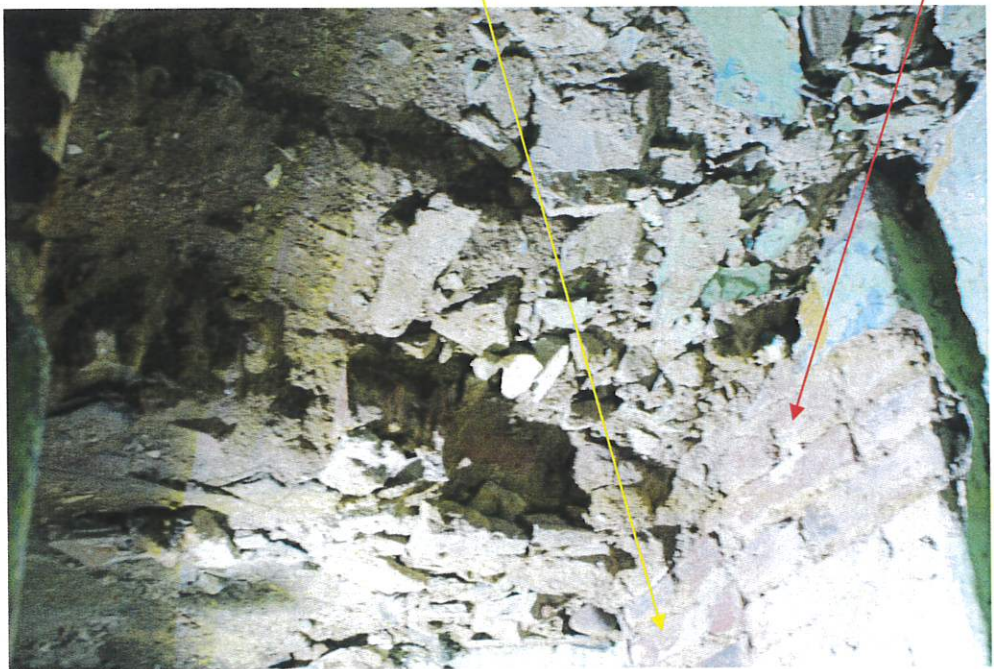
Fot. nr 125

Fotografia nr 125 przedstawia schodki – trzy stopnie - wiodące ze spocznika znajdującego się na półpiętrze pomiędzy parterem a I piętrem kamienicy do pomieszczeń znajdujących się na I piętrze w oficynie. Znaczna destrukcja substancji schodów. Widoczny szew, pomiędzy murem południowym klatki schodowej a ścianą północną oficyny.

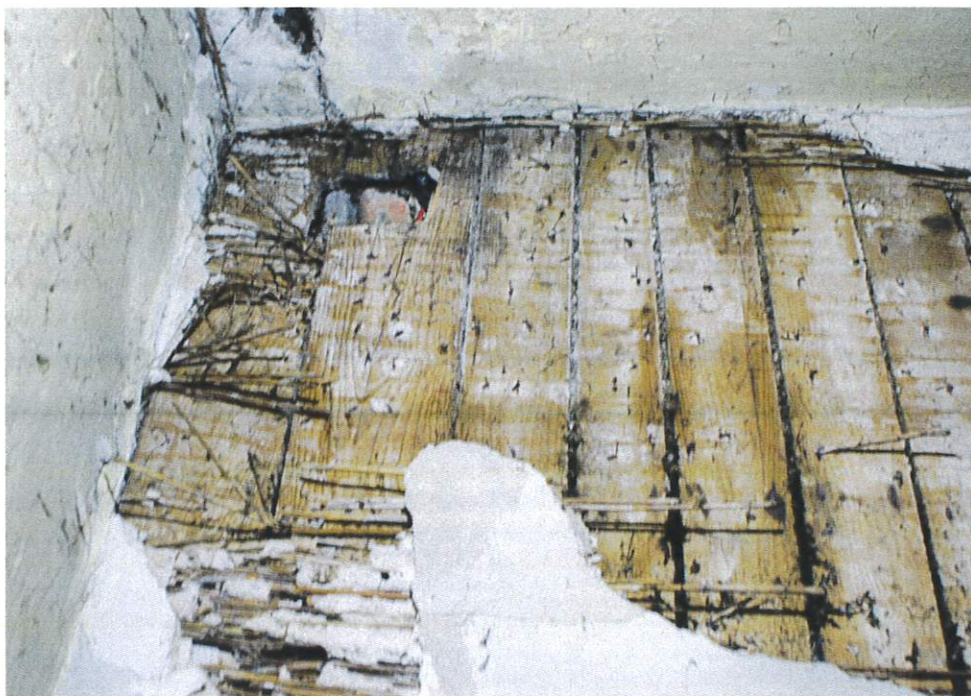
Fot. nr 128

Widoczne na **fotografii nr 128** deskowanie i pozostałości po trzcinowej podsuflicie stropu w oficynie.

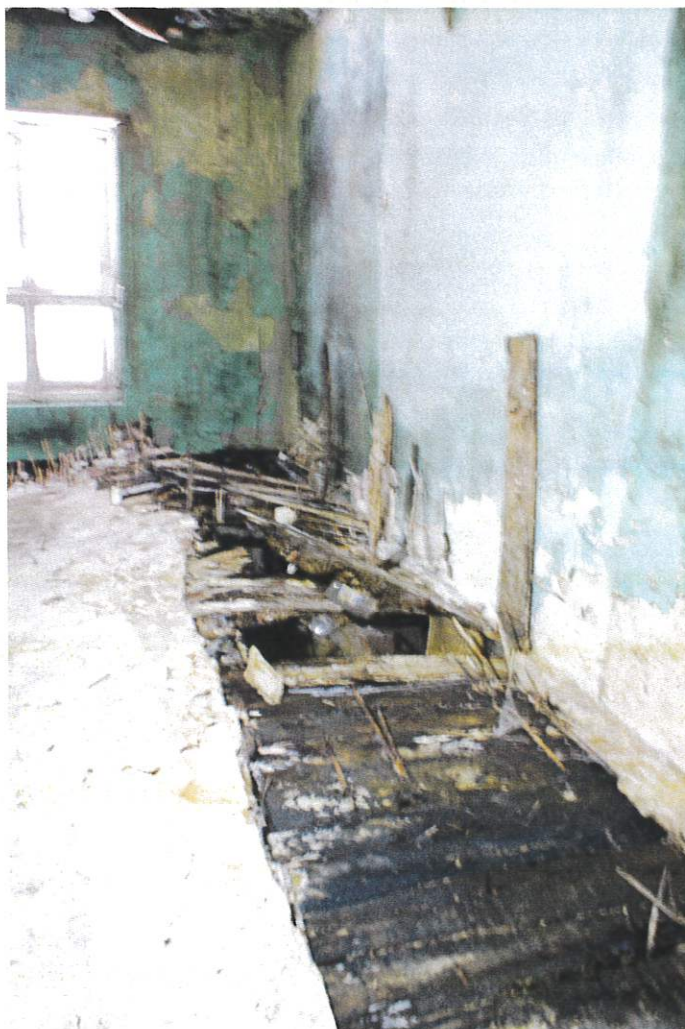
Fot. nr 127

Fotografia nr 127 przedstawia
zarwany strop w drugim
pomieszczeniu I piętra oficyny.

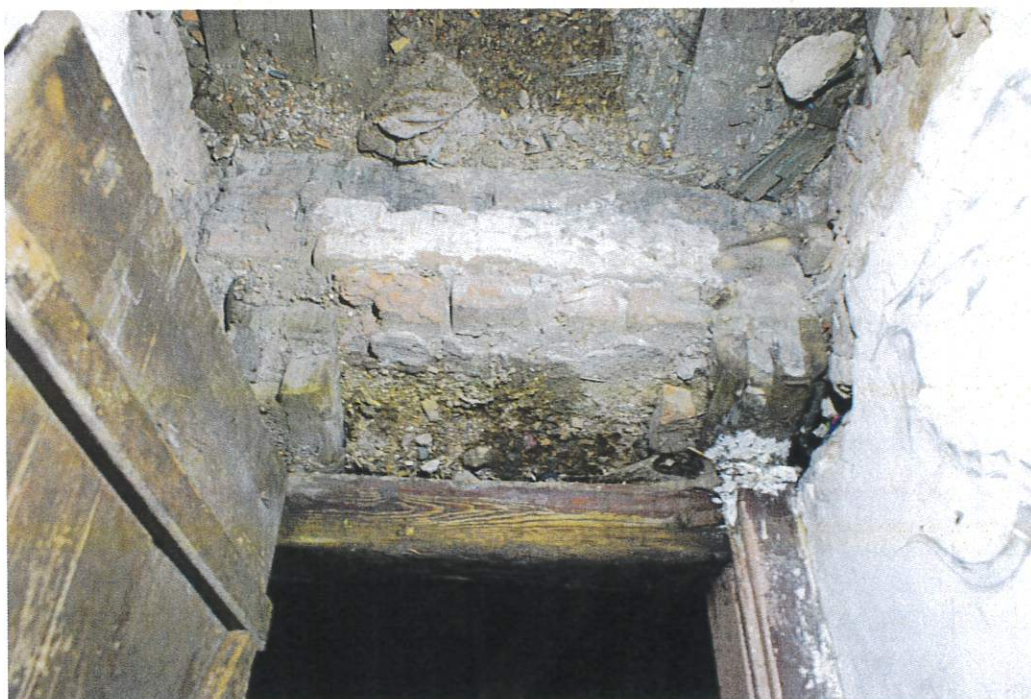
Fot. nr 129

Fotografia nr 129 przedstawia wejście na poddasze ze spocznika klatki schodowej, znajdującego się na półpiętrze, pomiędzy I a II piętrem kamienicy.

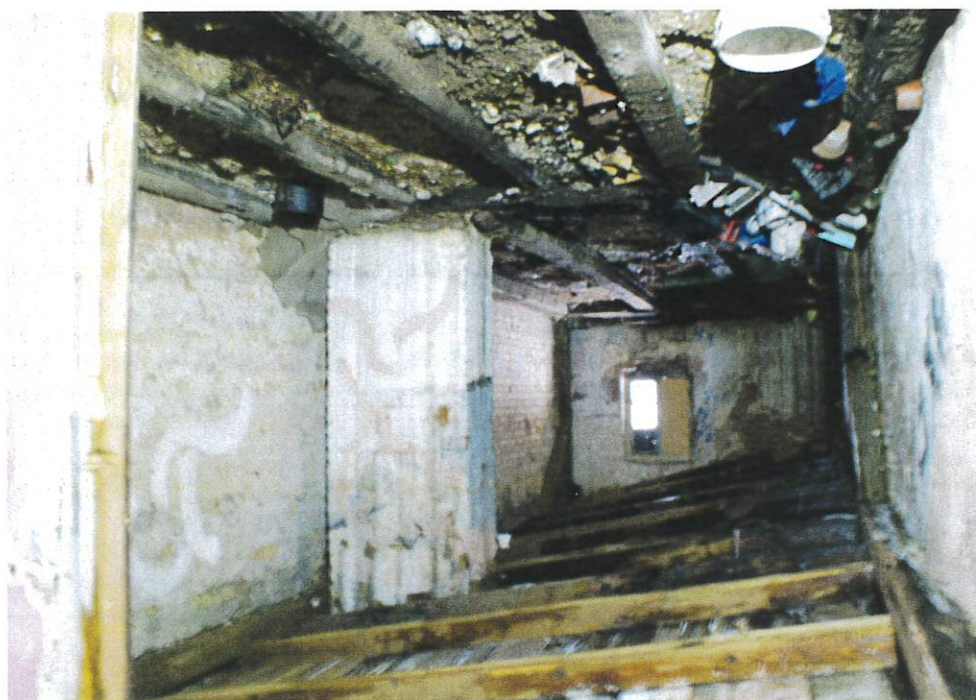
Fot. nr 130

Na fotografii nr 130 został przedstawiony widok na poddasze oficyny z zarwanymi stropami nad I piętrem. Dach pulpitowy, krokwie leżące na płatach, wspartych
