EKSPERTYZA TECHNICZNA

Ekspertyza techniczna dotycząca ustalenia stanu technicznego budynku mieszkalnego wielorodzinnego z przybudówką i budynkami gospodarczymi

Budynek mieszkalny wielorodzinny

11-010 Barczewo, ul. Grunwaldzka 12,
Działka budowlana nr 249/3

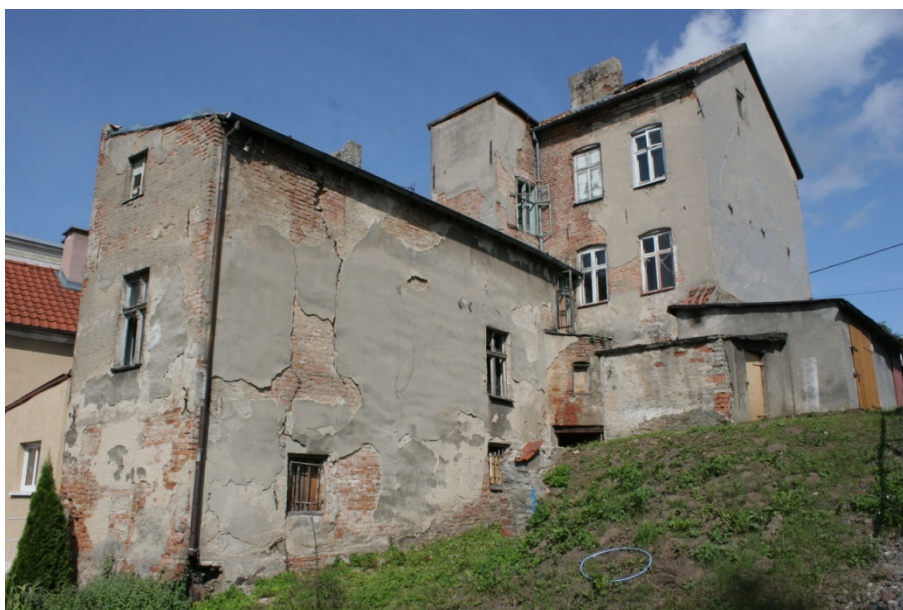
Rys. 2 Przybudówka oraz przyległe budynki gospodarcze

Budynek główny spięty, na ścianach zewnętrznych widoczne ankry, większość z nich przykowana jest do belek stropowych bądź ram stolcowych podtrzymujących więźbę dachową (Rys. 2, 3).

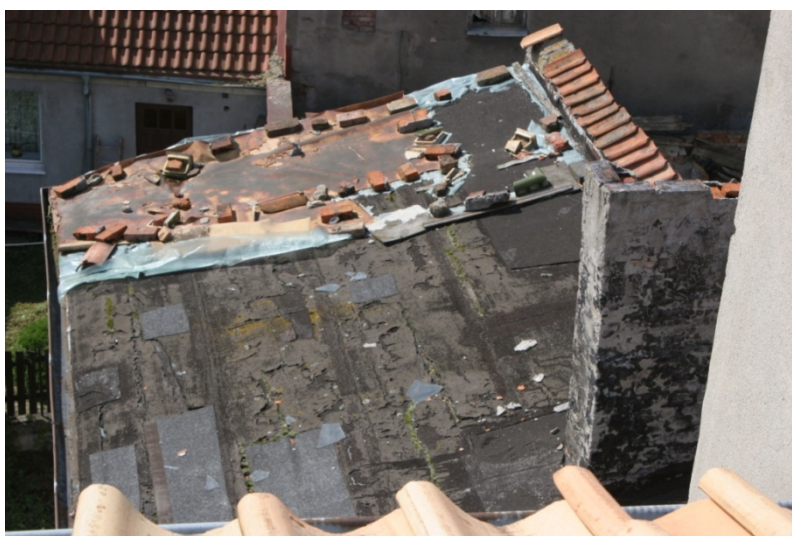
i miecze 14 x 14 cm. Pokrycie dachu papą (Rys. 9). Konstrukcja dachu dwuspadowego nad budynkiem głównym krokwiowa z podparciem na stolcach kolankowych i kalenicowym (Rys. 15, 16). Krokwie 12x17 i 15 x 19 co 0,90 m, płatwie na stolcach kolankowych 14 x 16 cm, płatew kalenicowa 14 x 14 cm. Słupy 14 x 14 cm, miecze 12 x 12 cm, zastrzały 12 x 10 cm, jętki 8 x 20 cm. Przy kominie zastosowane wymiany 11 x 15 cm. Pokrycie dachu dachówką ceramiczną. Do dachu dwuspadowego przylega niewielkie zadaszenie płaskie, konstrukcja belkowa, krycie papą.

Rys. 9 Połać dachowa nad przybudówką

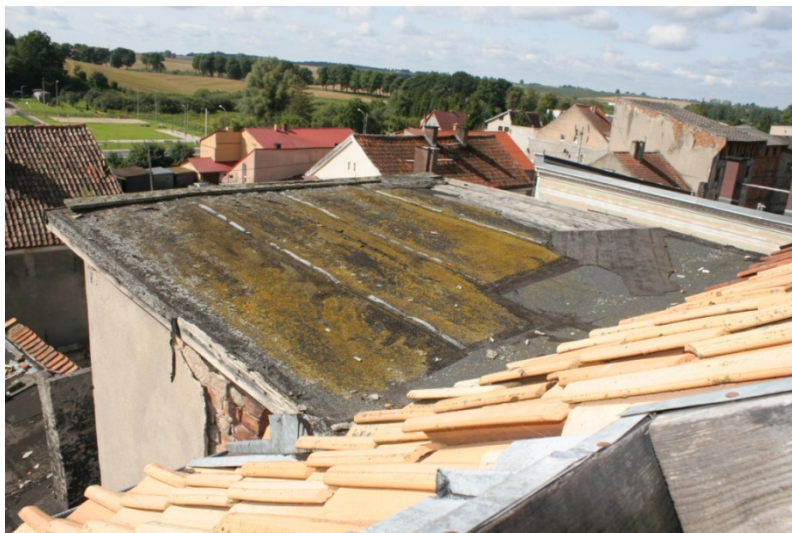
Rys. 10 Połąć dachowa nad częścią I piętra budynku głównego - papa, dachówka na budynku głównym

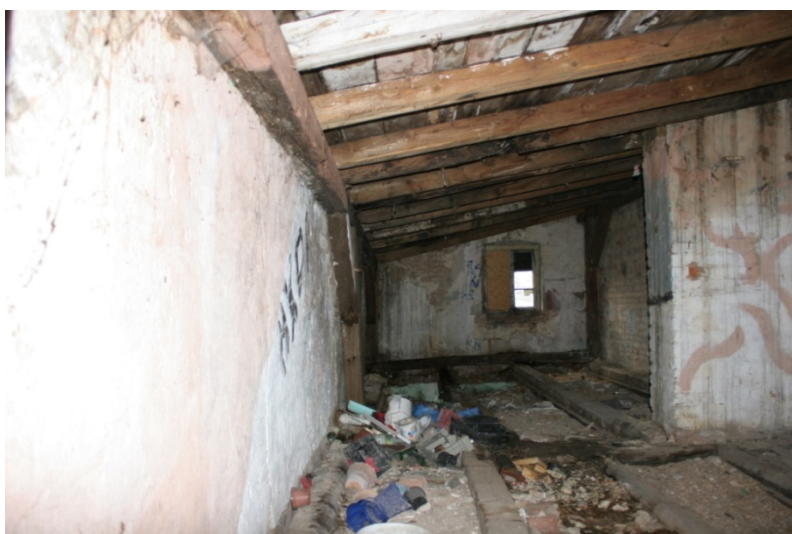
Rys. 12 Wieżba dachowa nad przybudówką

stan rzeczy pogłębia degradację stropu pod poddaszem. **Stan techniczny więźby dachowej nad przybudówką awaryjny.**

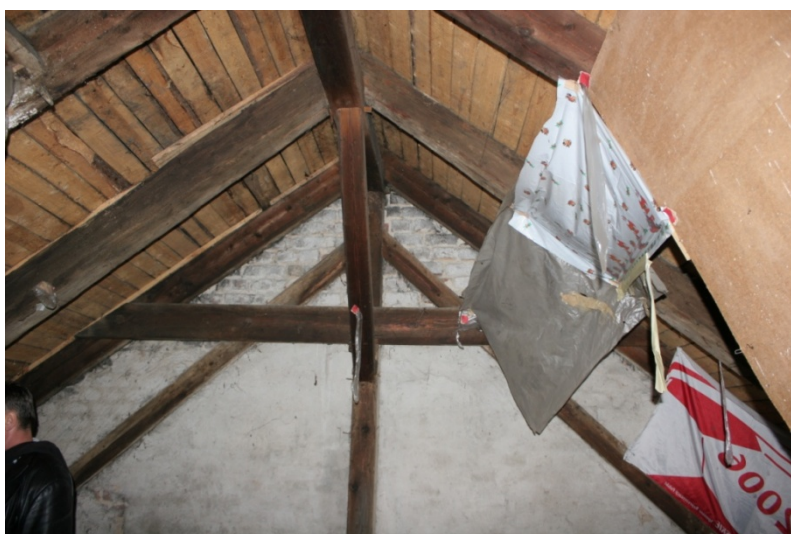
Więźba dachowa nad budynkiem głównym jest systematycznie zalewana opadami atmosferycznymi. Stwierdzono postępującą korozję biologiczną elementów, widoczne są również siedliska grzybów. Uszkodzone i dziurawe poszycie dachu a także pozbawiony klapy otwór wyłazowy na połąć dachową są przyczyną narażenia konstrukcji więźby dachowej na stały kontakt z czynnikami atmosferycznymi. **Stan techniczny więźby dachowej nad budynkiem głównym awaryjny.**

Rys. 15 Więźba dachowa nad budynkiem głównym
