Ekspertyza dendrologiczna

Dla 4 sztuk drzew rosnących na terenie miejscowości Krosno

Ekspertyza dendrologiczna określająca stan zdrowotny wraz
z badaniem wnętrza pni za pomocą tomografu dźwiękowego

Wrzesień 2023 r.

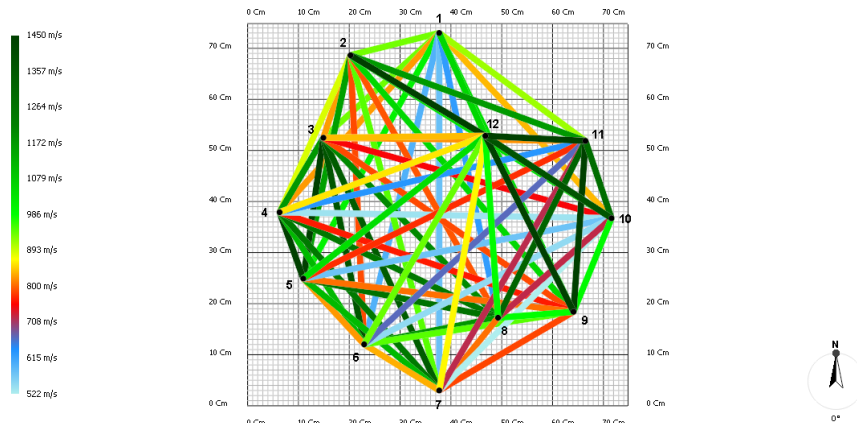
Ryc.4. Schemat rozchodzenia się dźwięku w tkankach drzewnych wewnątrz pnia - wysokość pomiaru 140 cm.

1. Badanie ujawniło, rozległe uszkodzenie na dwóch poziomach, którego rozleglejsze rozmiary, mogące znacząco wpływać na statykę drzewa, znajdują się na wys. 35 cm. Uszkodzenie spowodowane jest zaobserwowanym, w części odziomkowej, owocnikiem grzybowym. Na powierzchni **67%** przekroju (Ryc.2) – **kolor niebieski i czerwony** znajduje się nieregularne uszkodzenie w centralnej części pnia z wyraźnym przesunięciem w kierunku stref przyobwodowych od str. N.
