Dr inż. Marek Kapela EKSPERTYZY I PROJEKTY BUDOWLANE 09-400 Płock, ul. Wyspiańskiego 23A		
EKSPERTYZA dotycząca określenia przyczyn uszkodzeń ścian klatki schodowej w budynku Akademii Mazowieckiej w Płocku przy ul. Gałczyńskiego 28		
INWESTOR:	Akademia Mazowiecka Pl. Dąbrowskiego 2, 09-402 Płock	
AUTOR:	NR UPR.	PODPIS
DR INŻ. MAREK KAPELA	55/89	 
TYTUŁ RYS.:	RZUT I PRZEKRÓJ PRZEZ KLATKĘ SCHODOWĄ	
FAZA:	EKSPERTYZA BUDOWLANA	
BRANŻA:	KONSTRUKCJA	
SKALA:	1:50	DATA: wrzesień 2024
		NR RYS.:

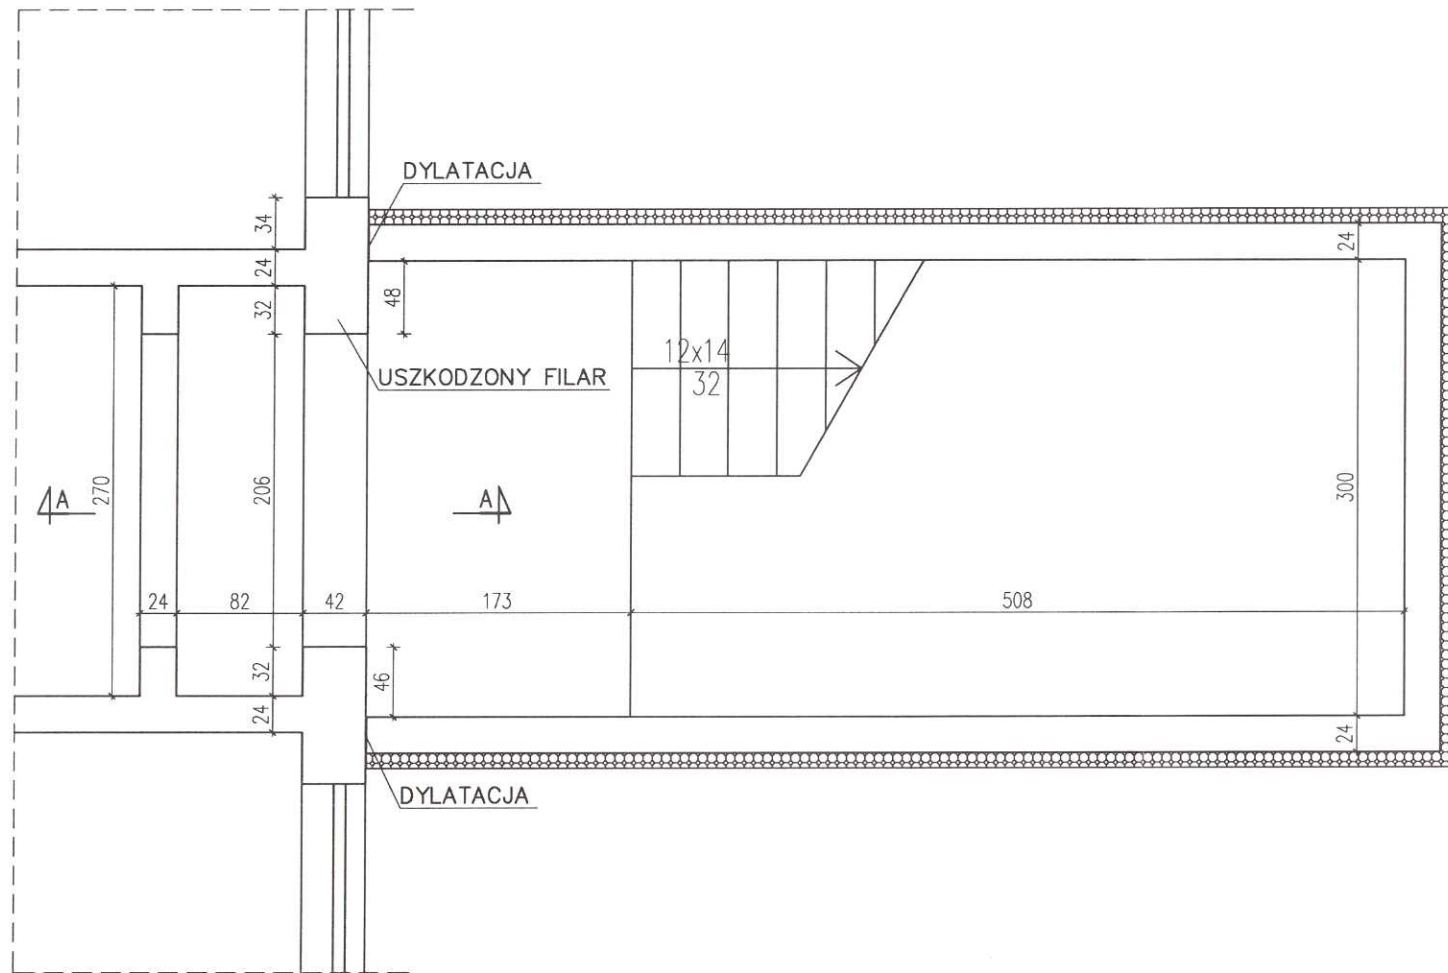
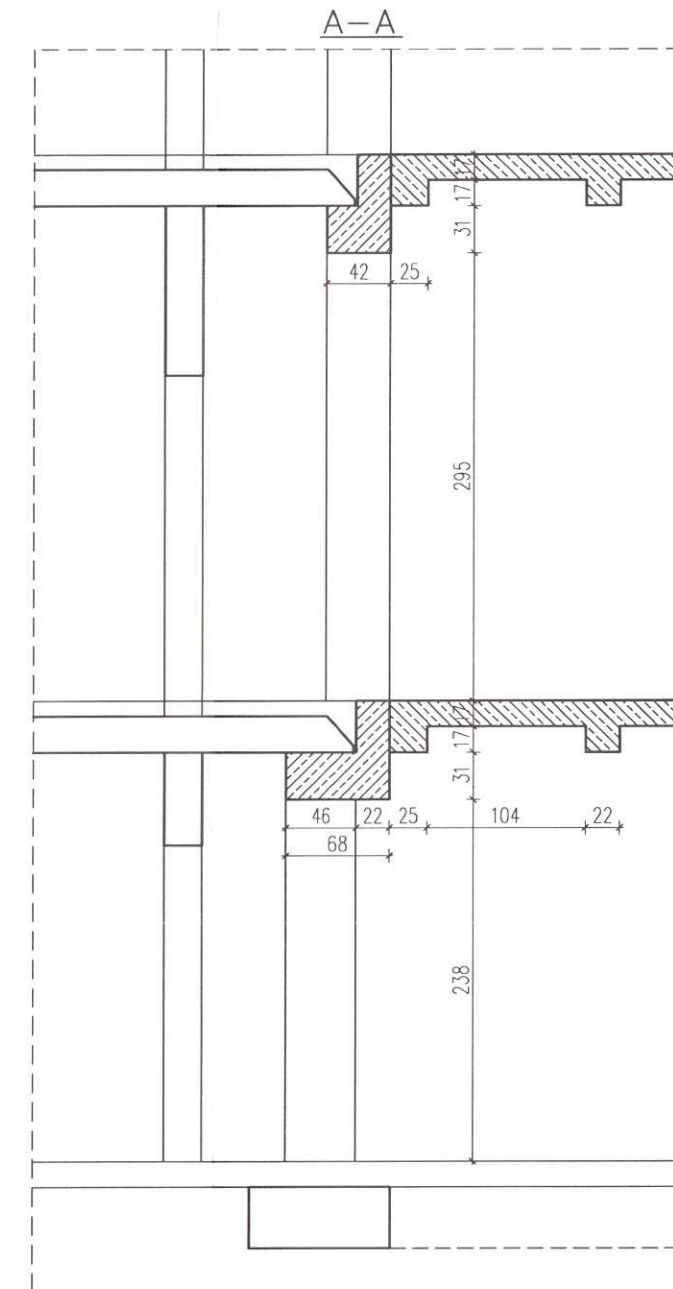
K-1

1. Ze względu na przeciężenie filara, przed przystąpieniem do napraw należy podstem-płować nadproże nad otworem za pomocą minimum czterech kantówek 14/14.

2. Usunąć odspojone fragmenty filara do nieuszkodzonego betonu. Usunąć tynki z filara i oczyścić powierzchnię betonu. Należy zachować ostrożność, aby nie uszkodzić rur centralnego ogrzewania przechodzących przez filar.

3. Rozkuć warstwy podłogowe do poziomu ławy fundamentowej.
4. Zmyć powierzchnie betonu myjką ciśnieniową.
5. Ułożyć zbrojenie według rysunku K-1.
6. Wykonać deskowanie filara do poziomu ok. 20cm poniżej spodu nadproża.

7. Zabetonować filar do poziomu deskowania betonem klasy minimum C25/30 o konsystencji półciekłej. Alternatywnie można zastosować zaprawę montażową CX15.

8. Po związaniu mieszanki uzupełnić deskowanie do poziomu spodu nadproża i dobetonować pozostałą część stosując zaprawę montażową CX15. Mieszankę wprowadzać od strony piwnic budynku, gdzie deskowanie nie przylega do ściany i stropu).
